## **7 REGISTRO FOTOGRÁFICO**

### **7.1 REGISTRO DO LOTE/TERRENO**

## 7.2 BLOCOS A; B E PÁTIO CENTRAL

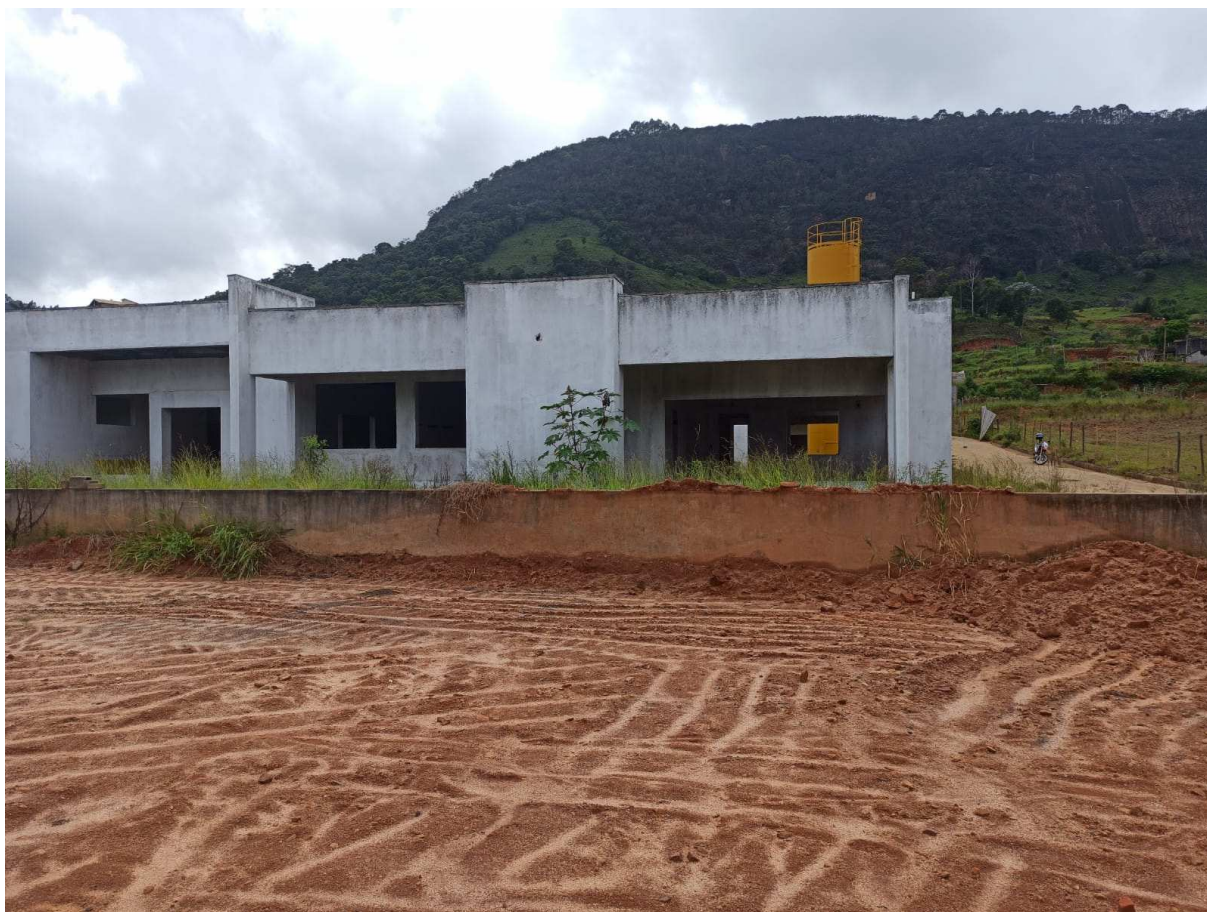
Figura 3 – Vista frontal da creche. Fonte: elaboração própria

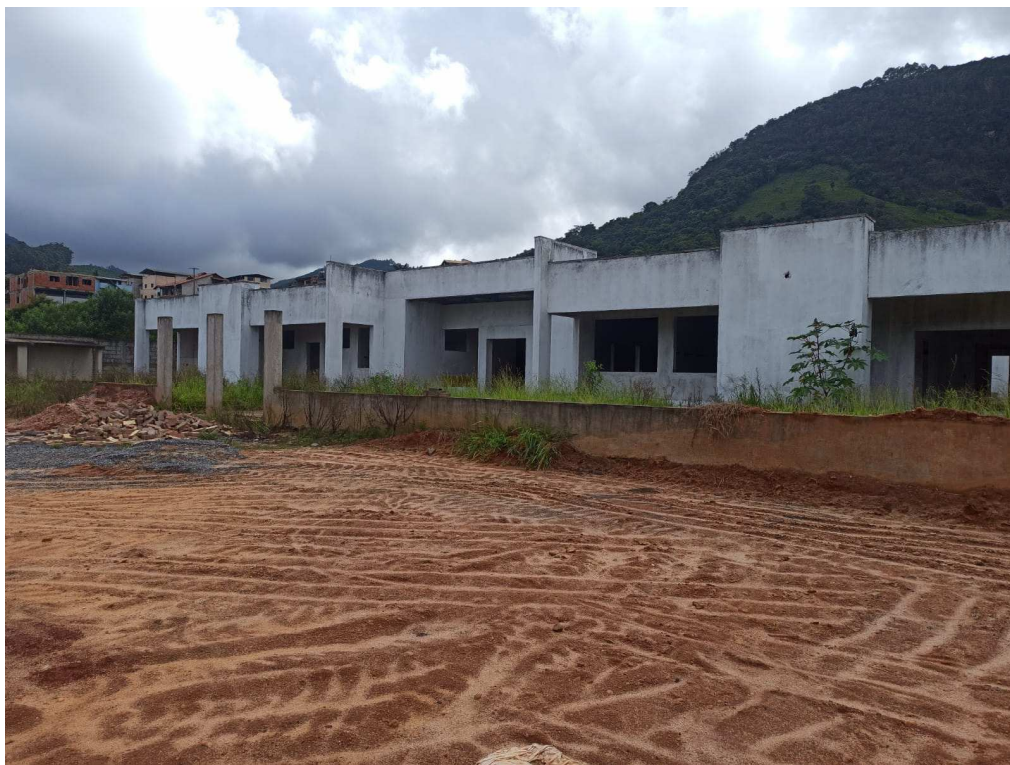
Figura 4 - Vista frontal do terreno. Fonte: elaboração própria

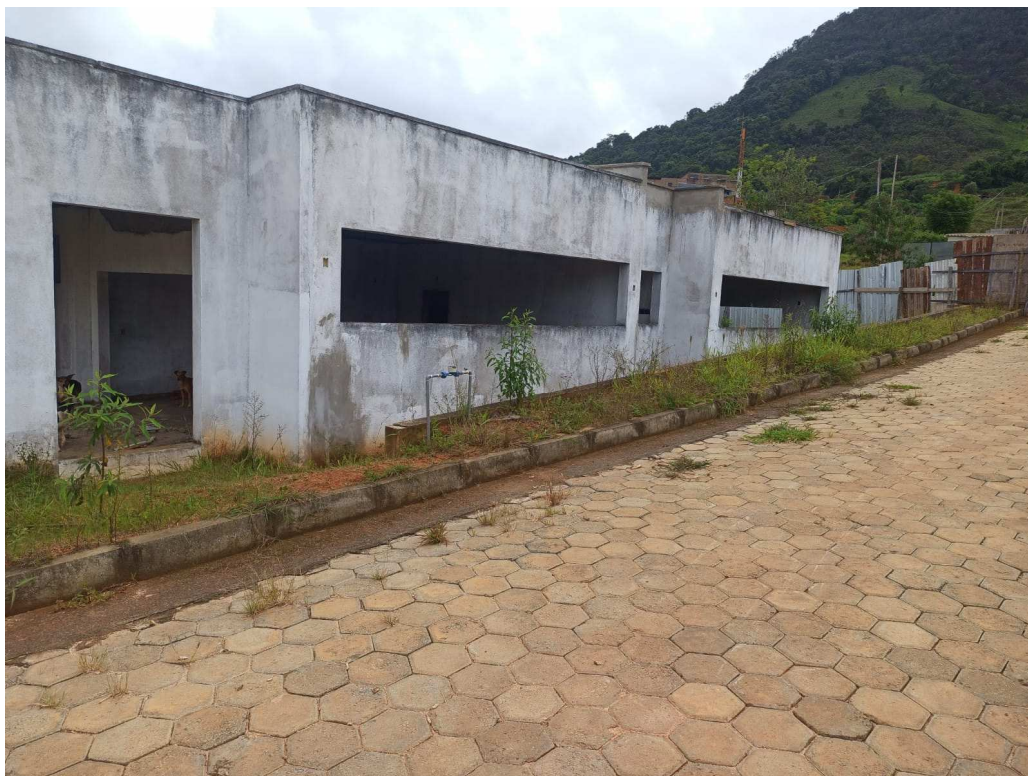
Figura 5 – Vista lateral direita. Fonte: elaboração própria

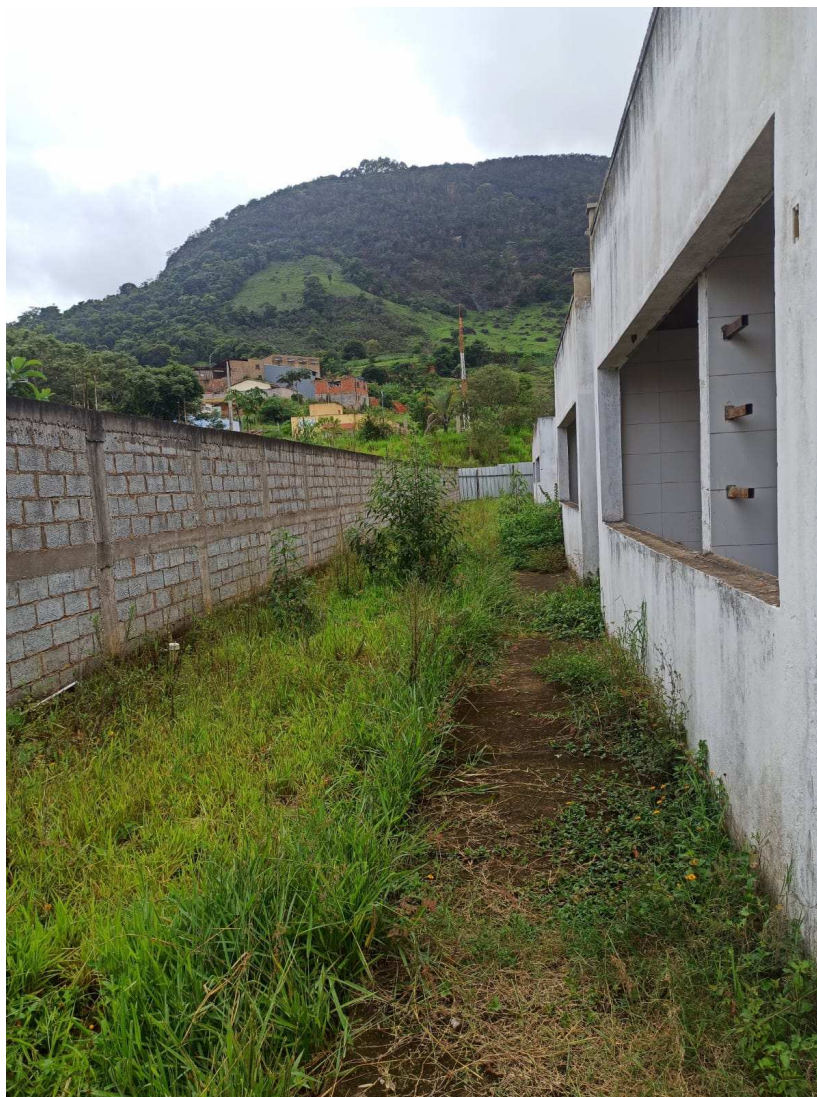
Figura 6 – Vista lateral esquerda. Fonte: elaboração própria

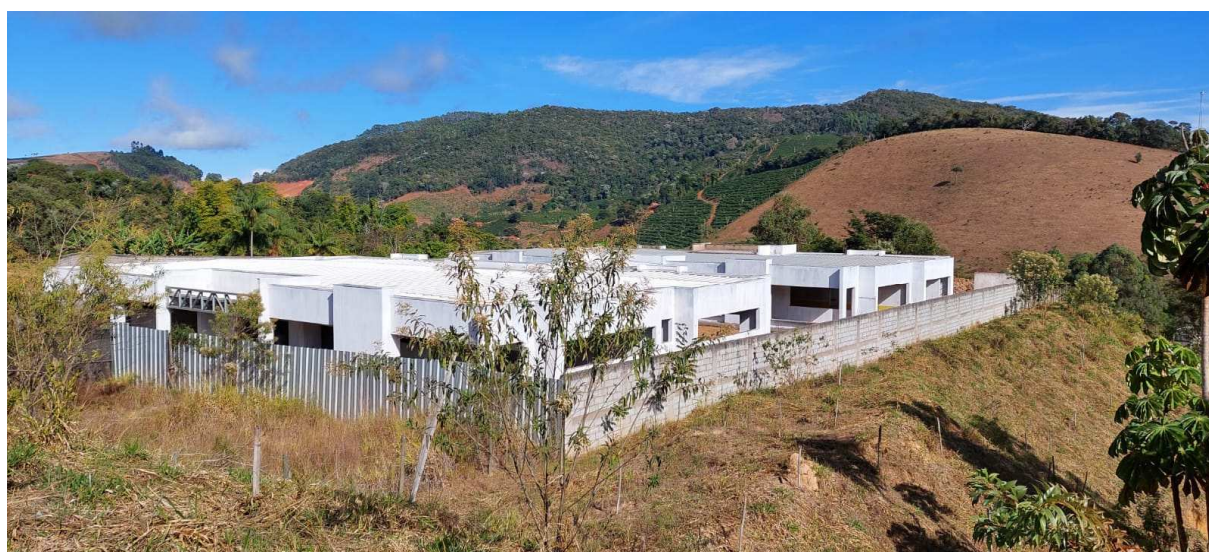
Figura 7 – Vista geral da obra demonstrando a cobertura. Fonte: elaboração própria

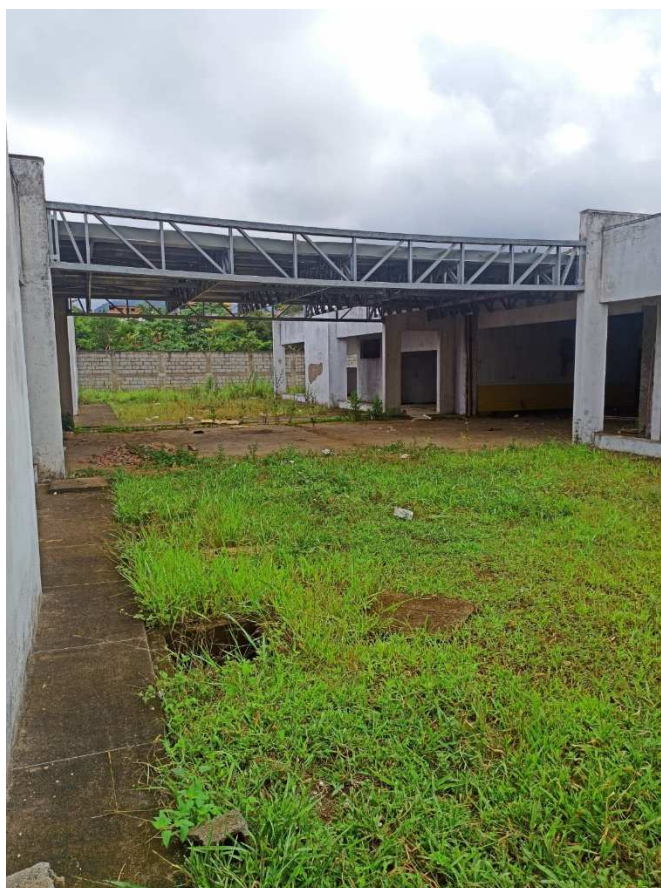
Figura 8 – Vista do gramado no pátio central contaminado por ervas daninhas e pragas. Necessária a remoção completa e plantio de novo gramado em placas (grama batatais). Fonte: elaboração própria

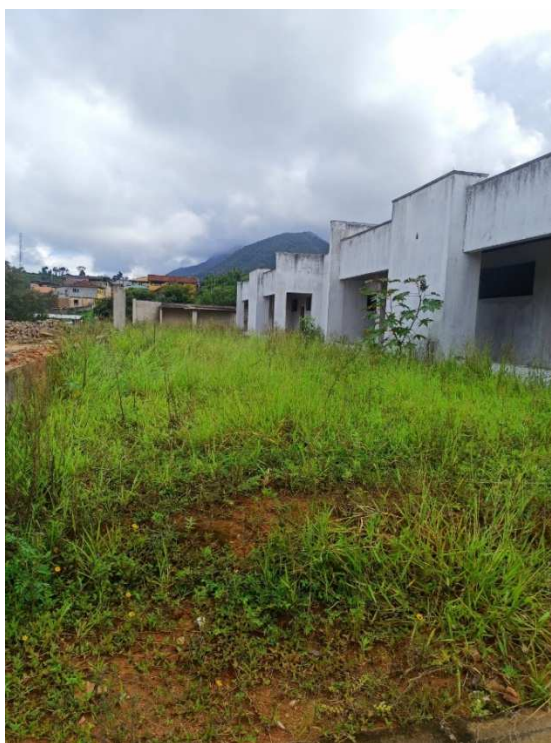
Figura 9— Vista do gramado de frente ao Bloco A contaminado por ervas daninhas e pragas. Necessária a remoção completa e plantio de novo gramado em placas (grama batatais). Fonte: elaboração própria

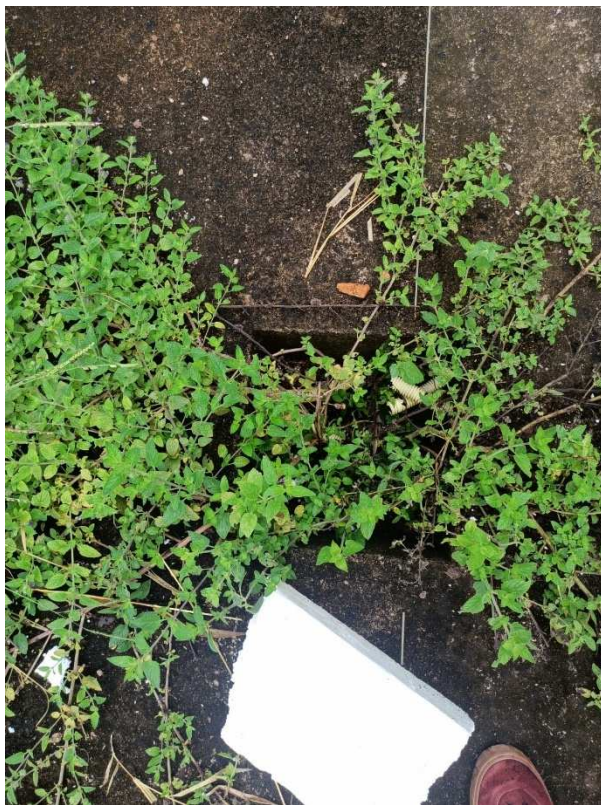
Figura 10— Passeio ao longo de todo o perímetro externo no encontro com as paredes Blocos A e B com vegetação indesejada no contrapiso nas frestas que se abriram entre o passeio e a parede. Necessário a demolição e reexecução de 20% do passeio externo uma vez que apresenta trincas relevantes com aparecimento da vegetação retratada na foto. Fonte: elaboração própria

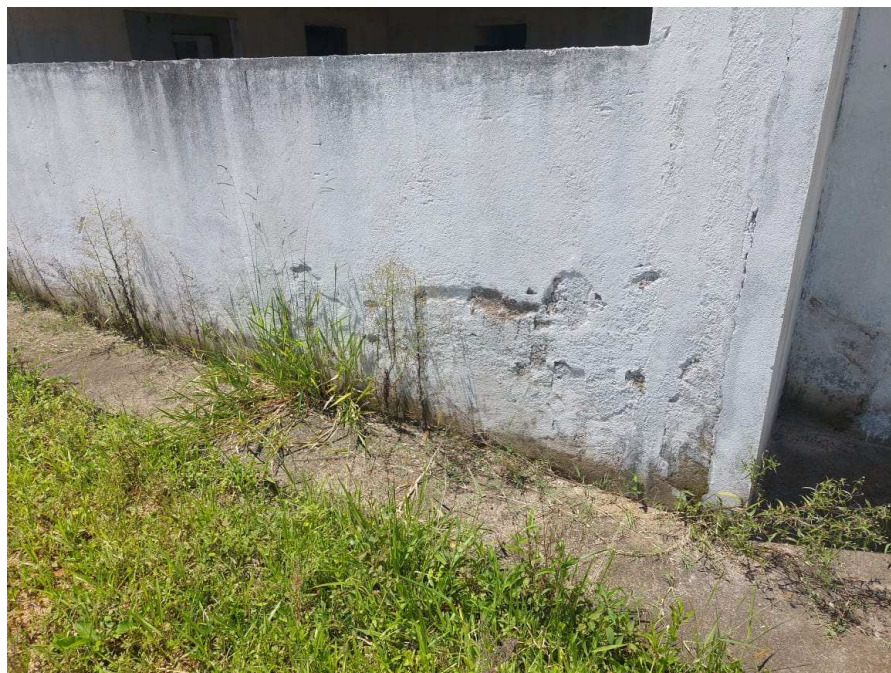
Figura 11 – Blocos A e B com vegetação indesejada no contrapiso, reboco pulverulento com manchas de umidade e bolores até uma altura de 1,0m em todo o perímetro externo da edificação. Sinal de falta de impermeabilização da alvenaria. Fonte: elaboração própria

A falta de impermeabilização da viga baldrame teve como consequência presença de infiltração, fissuras, e umidade indesejada nas paredes e piso, inclusive o destacamento do próprio revestimento, tornando assim, os ambientes insalubres (com o desenvolvimento de fungos e mofo), além de colocar em risco a durabilidade da estrutura.

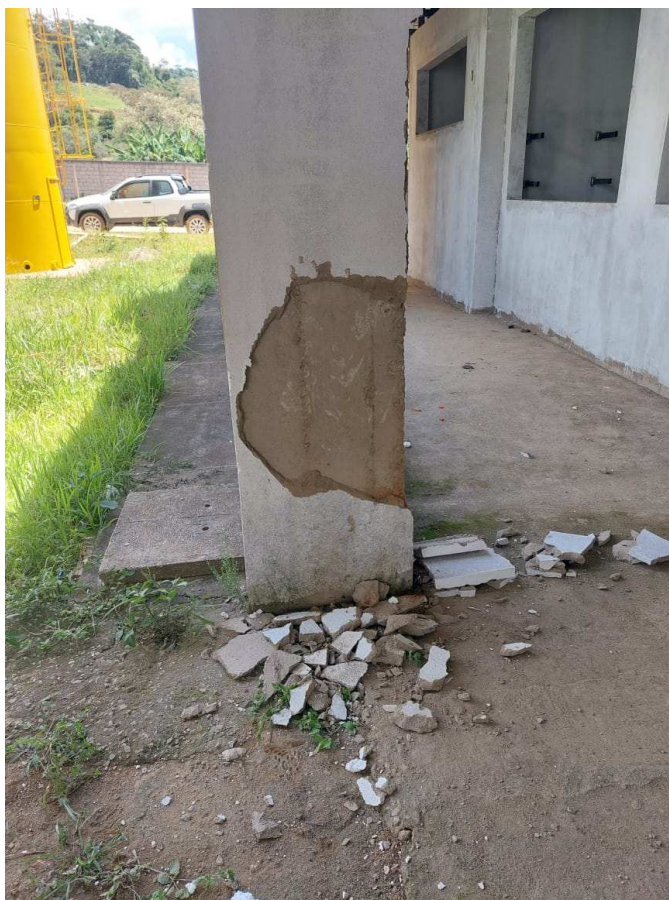
Figura 12 – Falta chapisco no pilar, deslocamento do emboço. Necessário remoção do revestimento em estado de deslocamento, com som oco (a deslocar) e executar o chapisco ora inexistente com consequente reexecução do emboço/emboço. Fonte: elaboração própria.

Em ambos os blocos há evidência destacamentos, ocasionado por não conformidades executivas (falha humana durante a execução do revestimento da alvenaria (falha de chapisco).

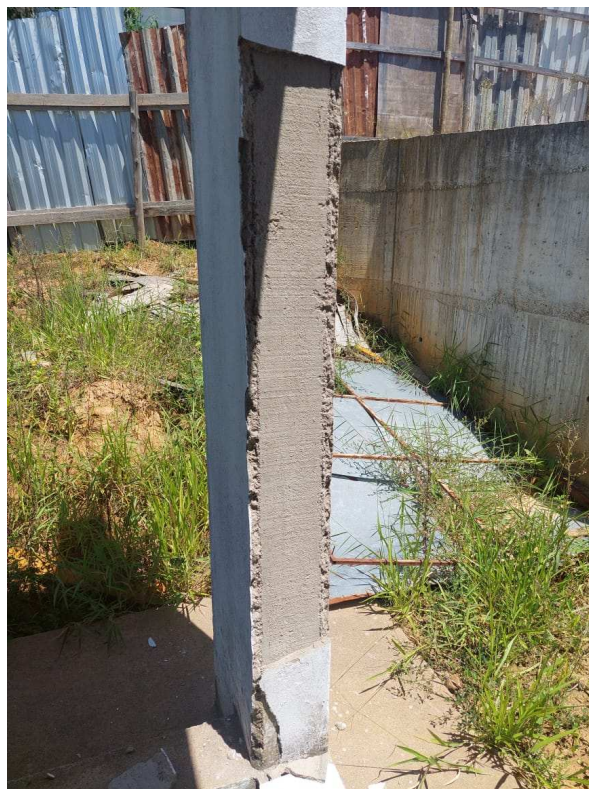
Figura 13 –Emboço deslocando, chapisco inexistente. Necessário remoção do revestimento em estado de deslocamento, cm som oco (a deslocar) e executar o chapisco ora inexistente com consequente reexecução do emboço/emboço. Fonte: elaboração própria

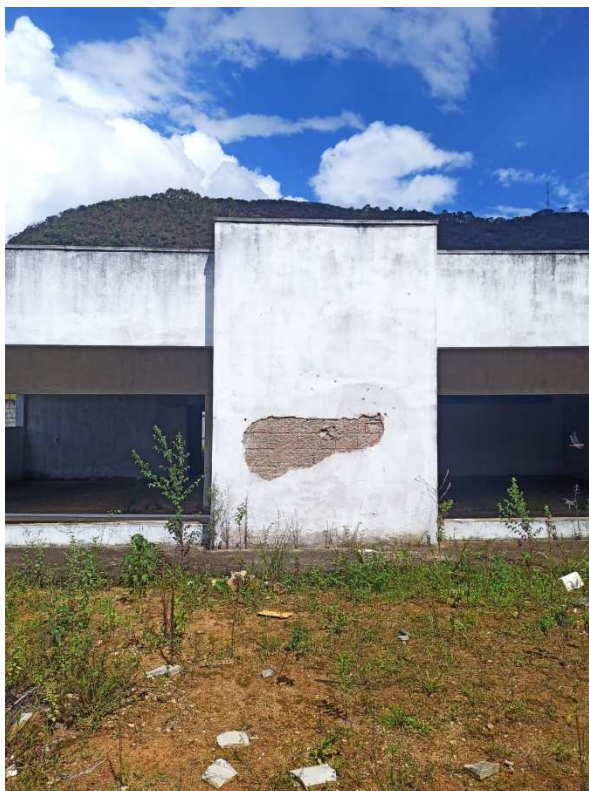
Figura 14– Reparos feitos em decorrência de destacamentos. Necessário remoção do revestimento em estado de deslocamento, cm som oco (a deslocar) e executar o chapisco ora inexistente com consequente reexecução do emboço/emboço Fonte: elaboração própria

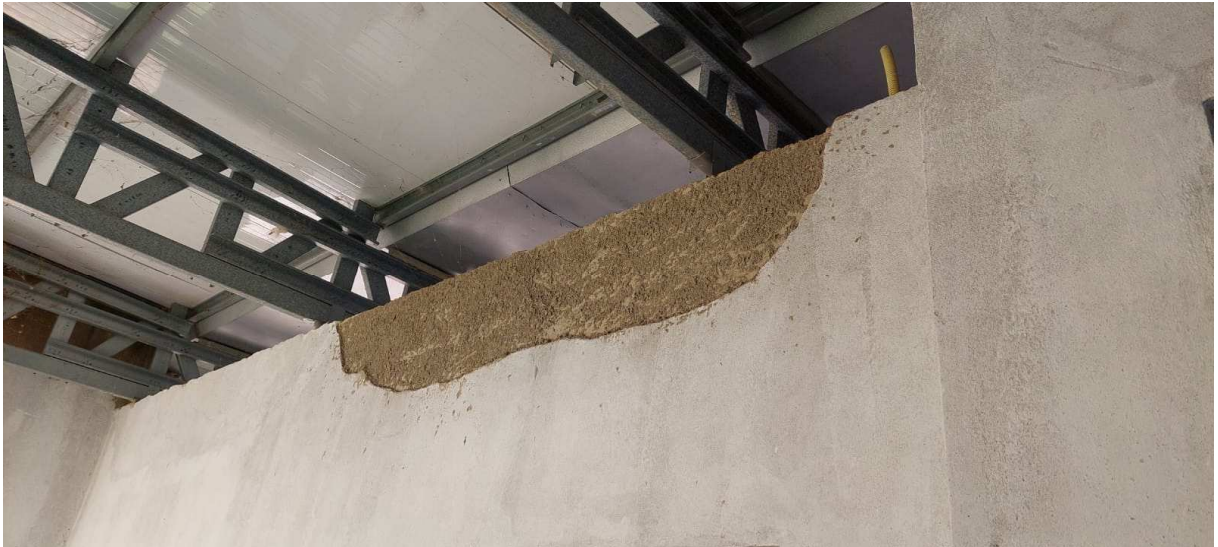
Figura 15 – Destacamento de placa de emboço por falta de chapisco, reparo teve início, porém não foi concluído. Necessário remoção do revestimento em estado de deslocamento, cm som oco (a deslocar) e executar o chapisco ora inexistente com consequente reexecução do emboço/emboço Fonte: elaboração própria

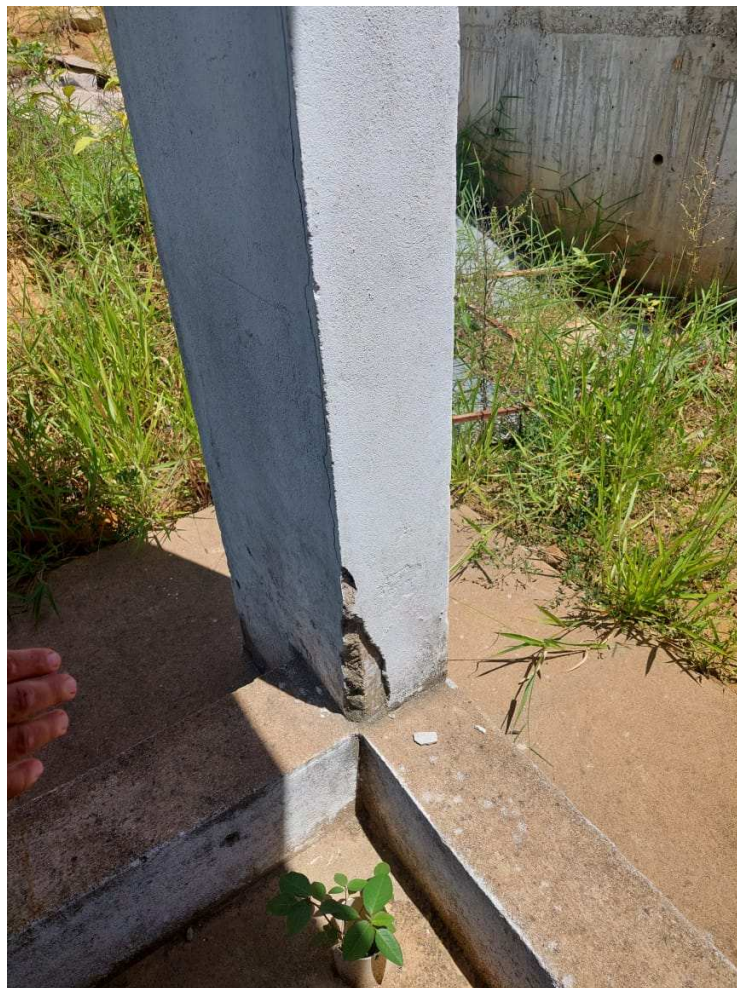
Figura 16 – Destacamento de placa de emboço em andamento, fissuras delimitam a placa a cair. Necessário remoção do revestimento em estado de deslocamento, cm som oco (a deslocar) e executar o chapisco ora inexistente com consequente reexecução do emboço/emboço Fonte: elaboração própria

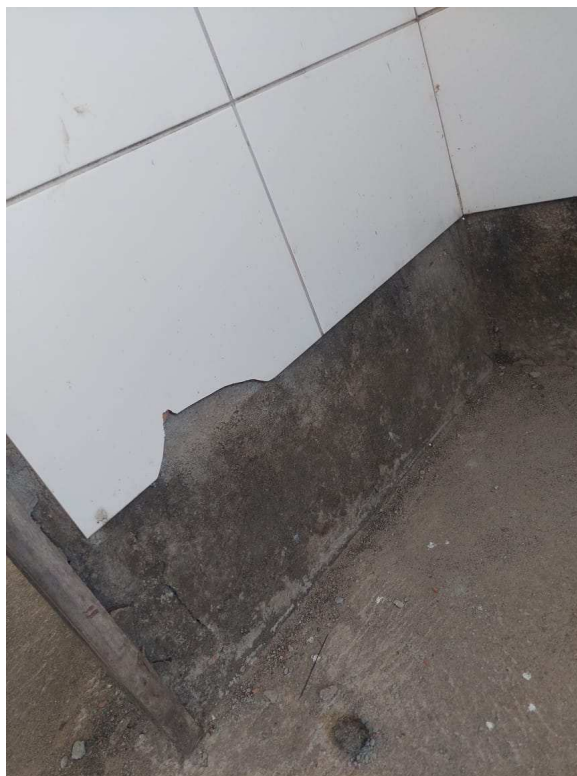
Figura 17 – Cerâmicas 40x30 quebradas e/ou não assentadas no barramento inferior (a ser assentada após a execução do piso). Necessário executar o barramento inferior de todas as cerâmicas e pastilhas junto ao piso, limpeza de toda a área das cerâmicas nas paredes e no contrapiso com remoção de entulho e lixo. Fonte: elaboração própria.

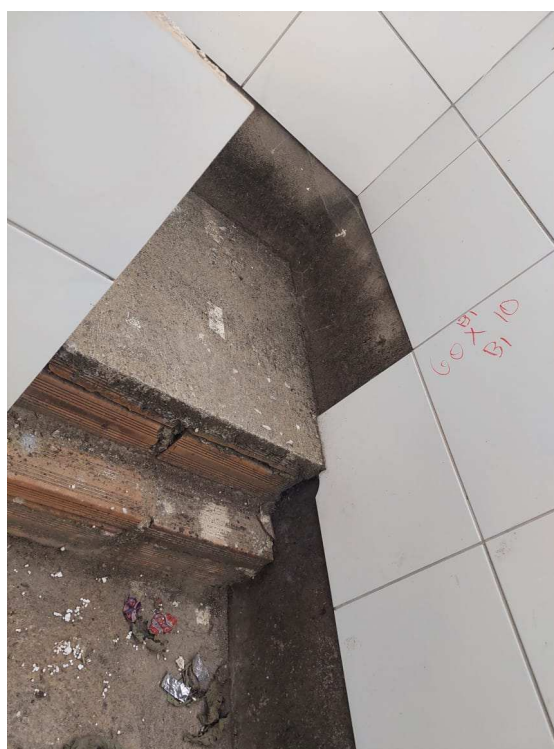
Figura 18 – Cerâmicas 40x30 quebradas e/ou não assentadas (a ser assentada após a execução do piso). Necessário executar o barramento inferior de todas as cerâmicas e pastilhas junto ao piso, limpeza de toda a área das cerâmicas nas paredes e no contrapiso com remoção de entulho e lixo. Fonte: elaboração própria

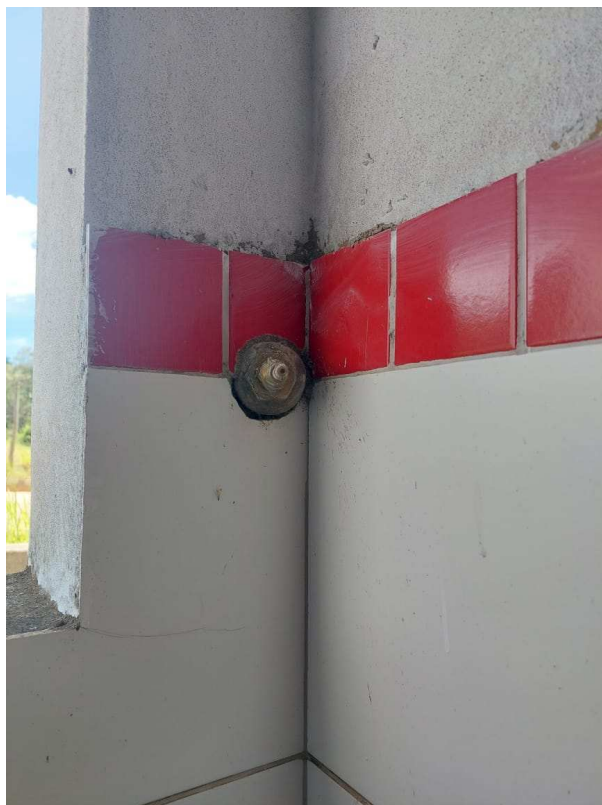
Figura 19 – Erro de execução, registro instalado de forma errada, necessidade de demolição e executar conforme projeto. Falta acabamento em todos os registros. Fonte: elaboração própria

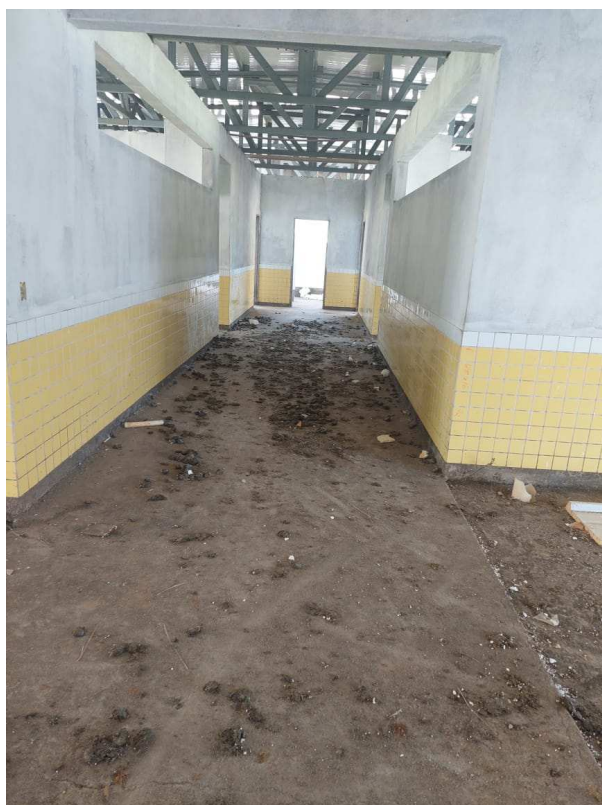
Figura 20 –Grande presença de fezes de animais, entulhos e lixo. Necessário executar o barramento inferior de todas as cerâmicas e pastilhas junto ao piso, limpeza de toda a área das cerâmicas nas paredes e no contrapiso com remoção de entulho e lixo. Fonte: elaboração própria

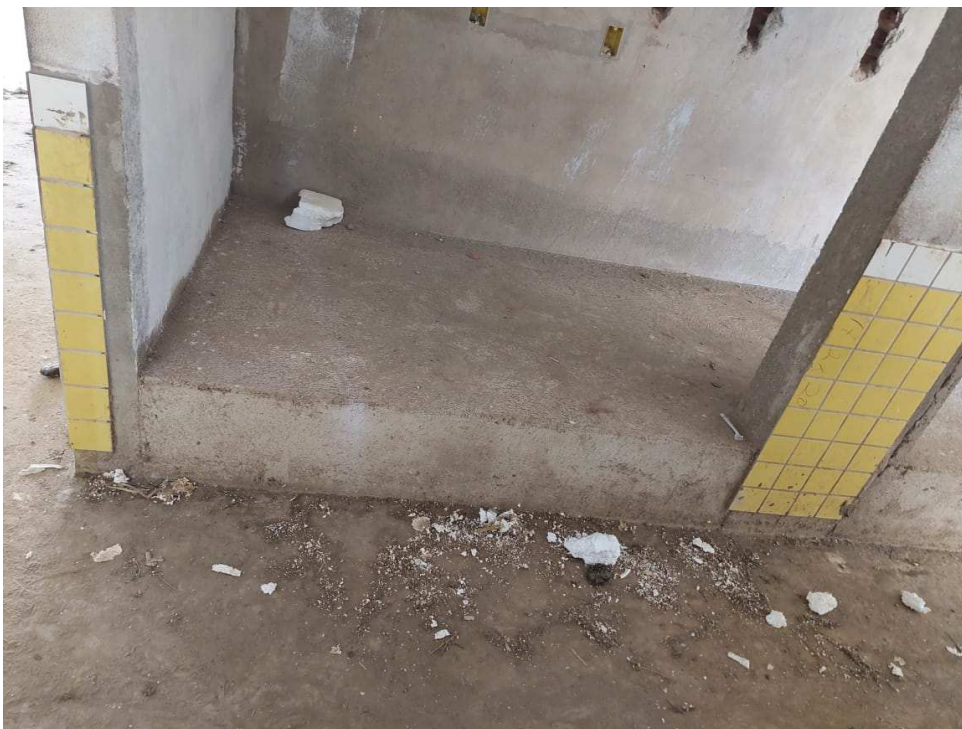
Figura 21 – Pastilhas 10x10 não assentadas em trecho e soleira. Necessário executar o barramento inferior de todas as cerâmicas e pastilhas junto ao piso, limpeza de toda a área das cerâmicas nas paredes e no contrapiso com remoção de entulho e lixo. Fonte: elaboração própria.

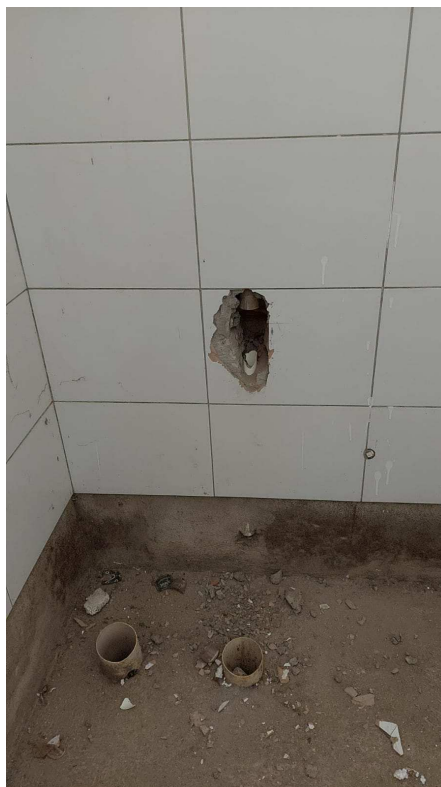
Figura 22 – Válvula de descarga roubada, cerâmica branca 30x40 não assentada. Necessário executar o barramento inferior de todas as cerâmicas e pastilhas junto ao piso, limpeza de toda a área das cerâmicas nas paredes e no contrapiso com remoção de entulho e lixo. Fonte: elaboração própria.

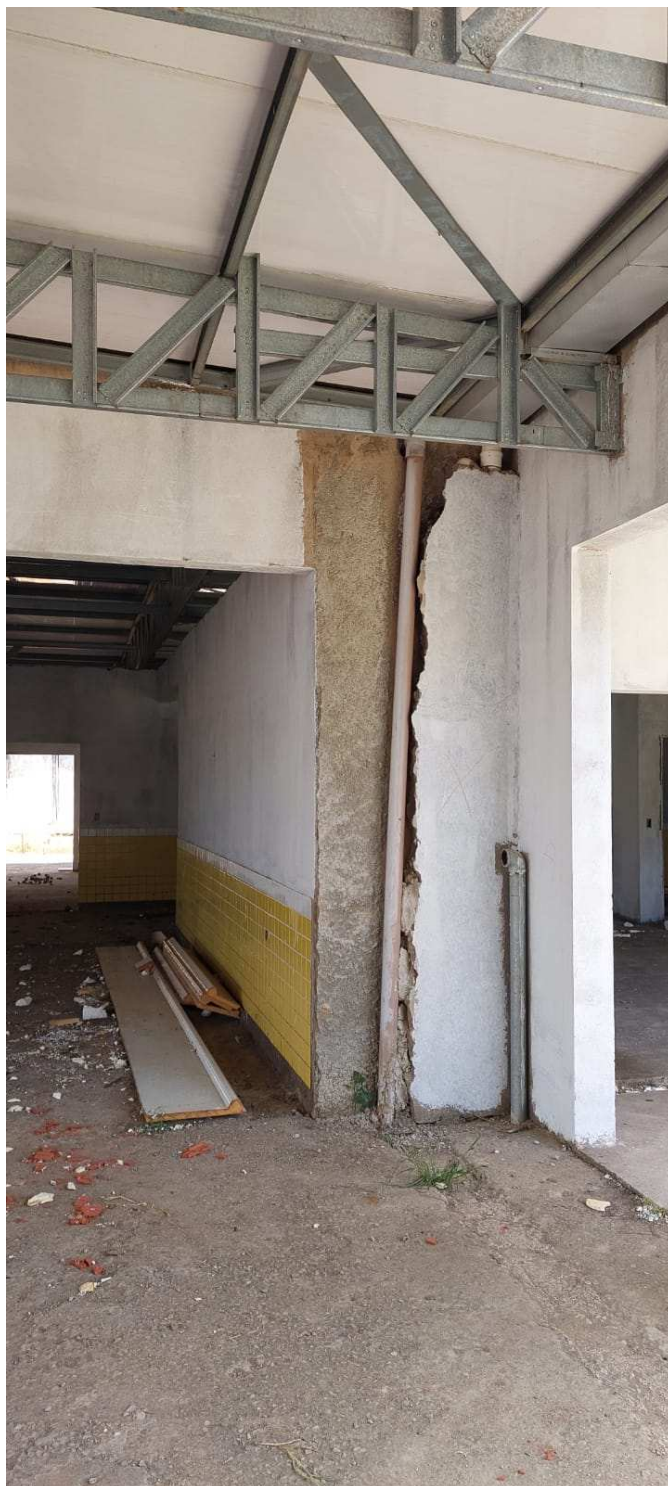
Figura- 23 Alvenaria inacabada nos acréscimos de boneca para vedação das prumadas de água fria e água pluvial conforme alteração feita no projeto revisado pelo próprio FNDE Fonte: elaboração própria

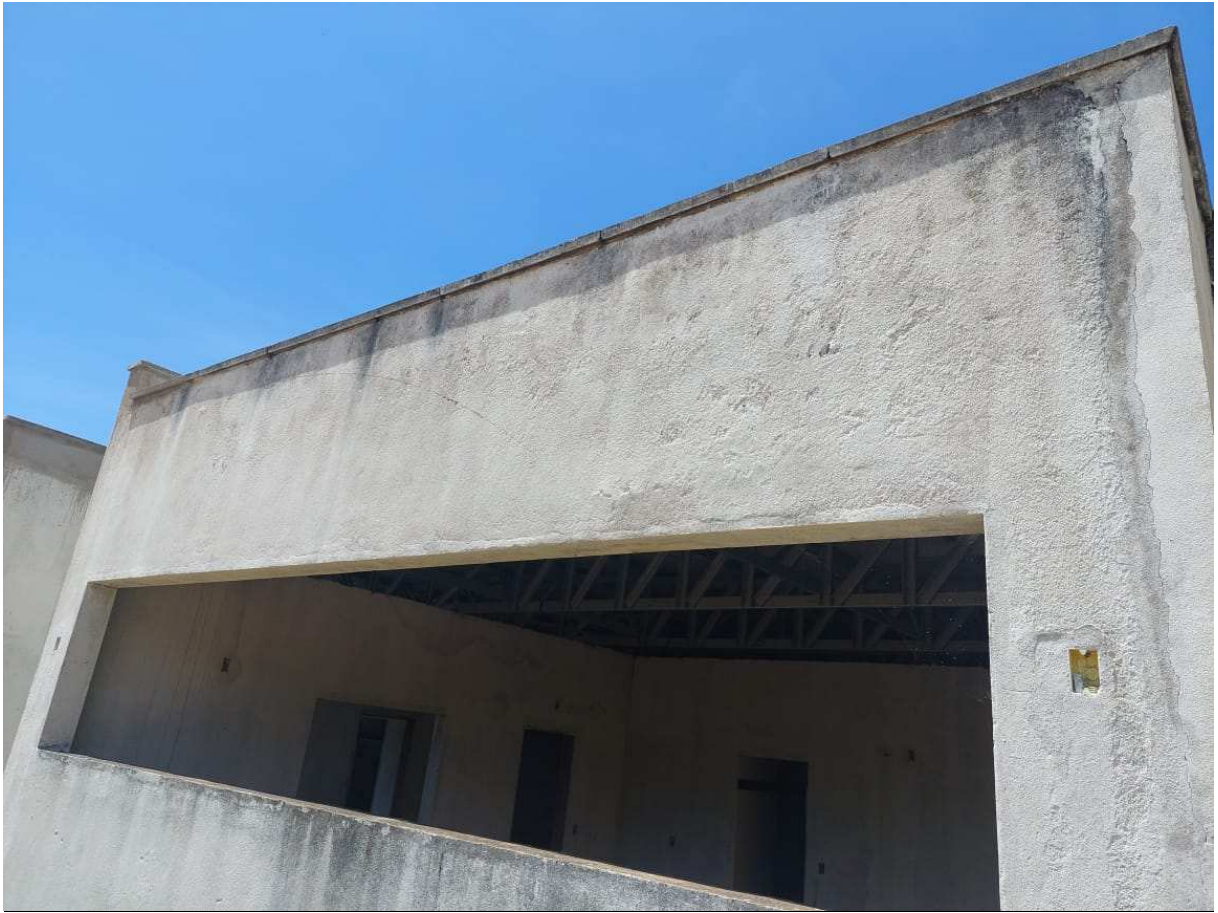
Figura 24 –Emboço externo pulverulento, pingadeiras executadas de forma invertida, agua direcionada à parede. Necessário ser removidas e reassentadas. Fonte: elaboração própria

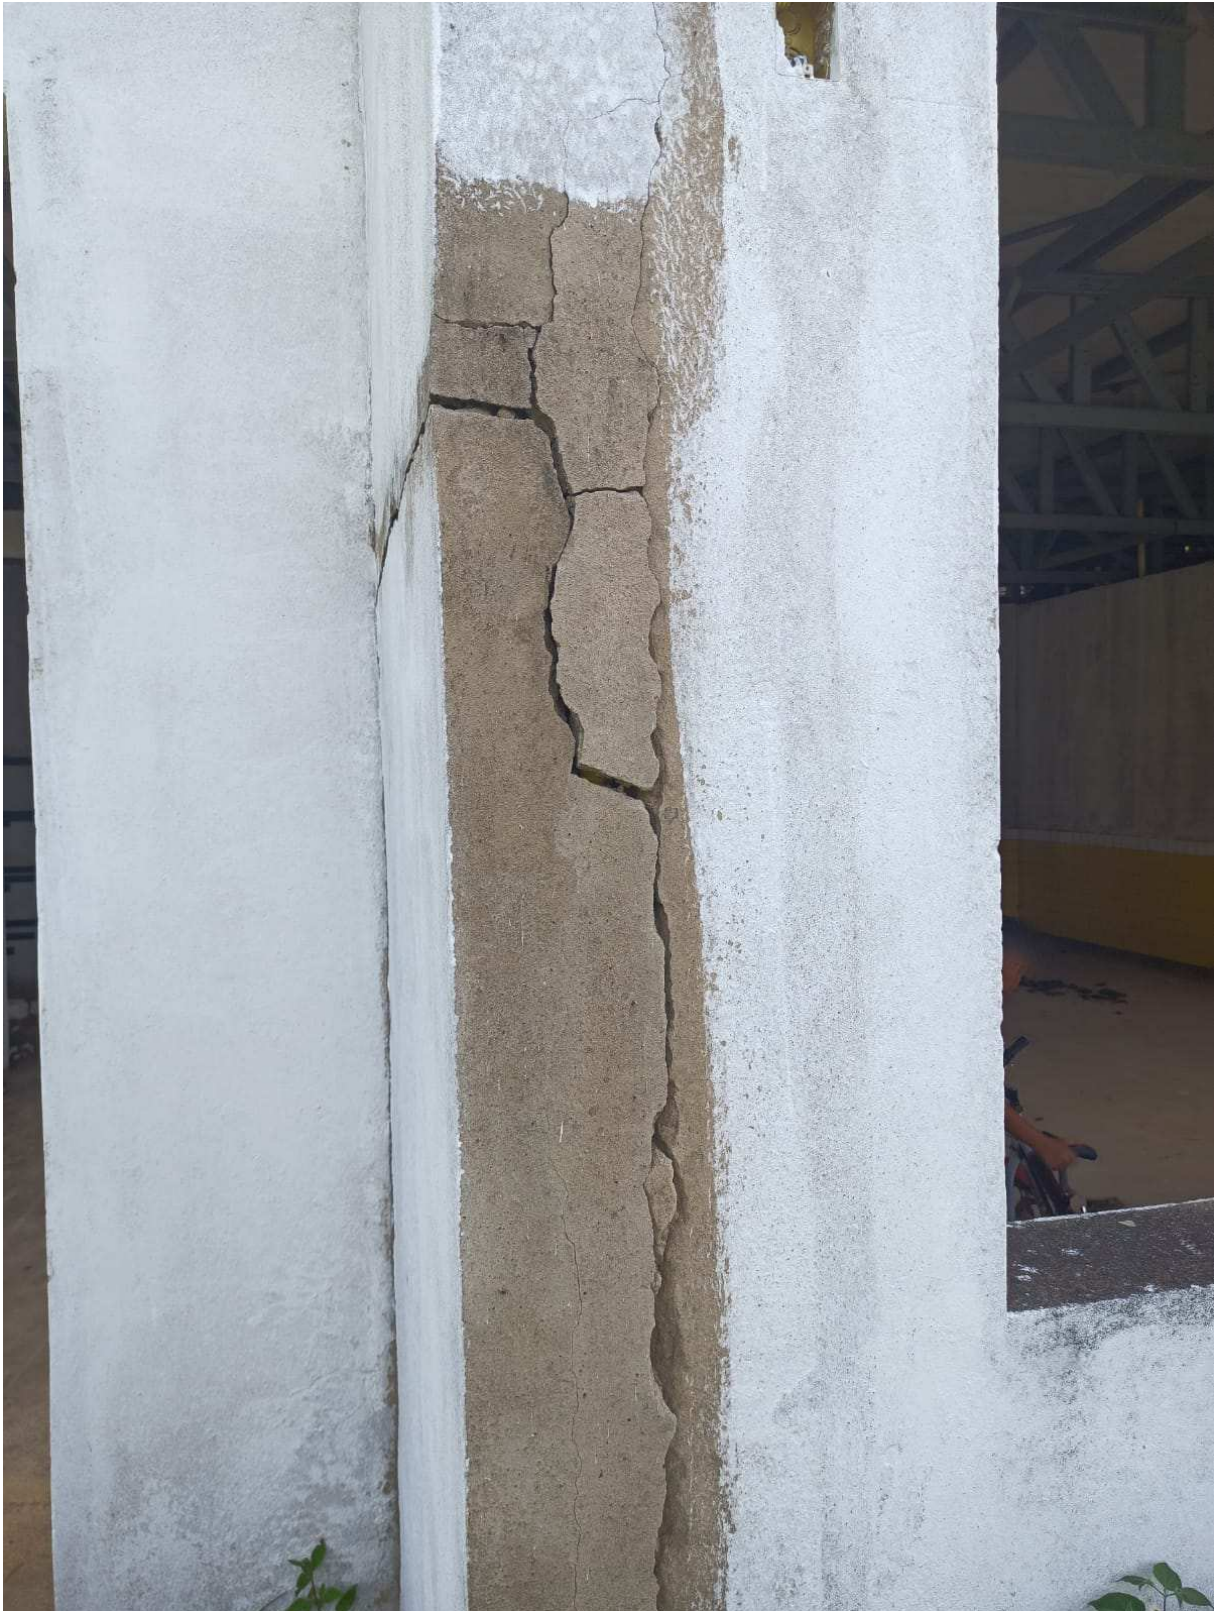
Figura 25 – Trincas com espessura superior a 5mm. Trincas nas junções dos acréscimos das alvenarias de embutimentos das prumadas com a alvenaria existente da edificação, sem execução do correto travamento com telas e amarração das alvenarias. Fonte: elaboração própria.

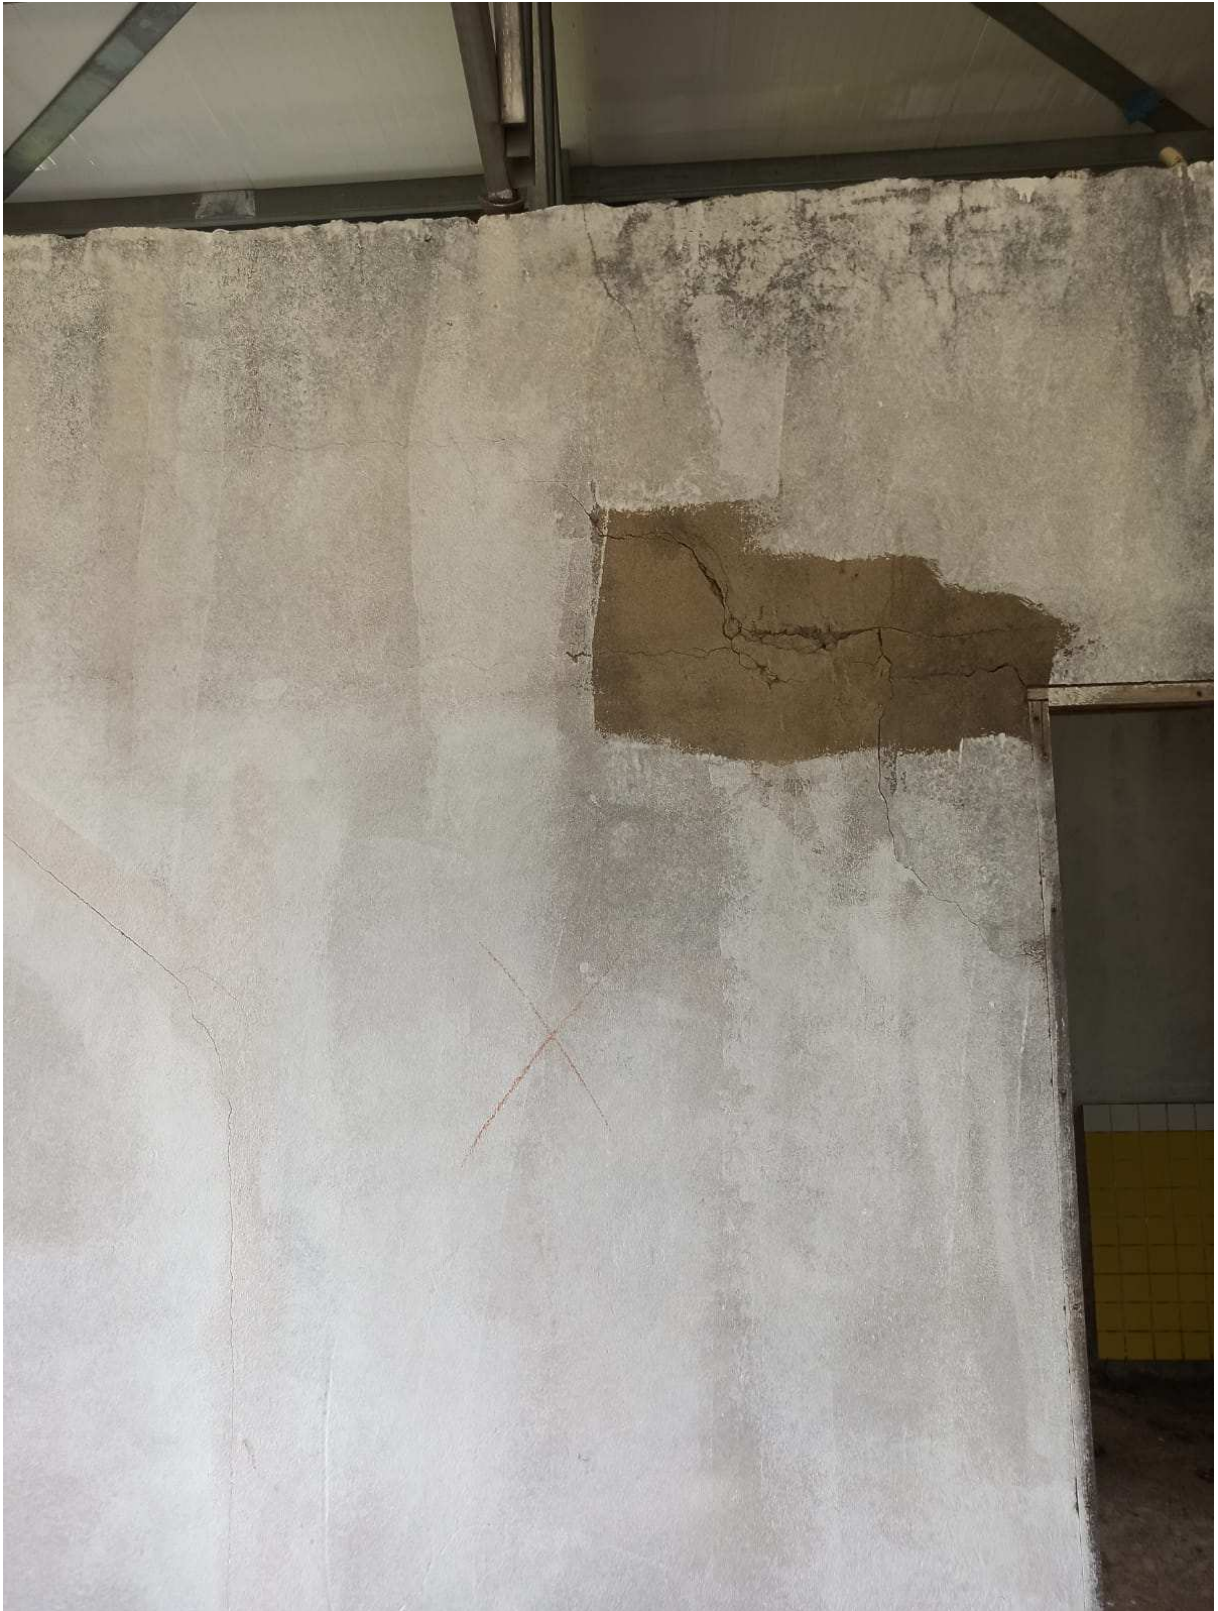
Figura 26 – Trincas com espessura superior a 3 mm. Falta de execução das vergas e contra-vergas nas aberturas dos vãos das portas e janelas. Fonte: elaboração própria.

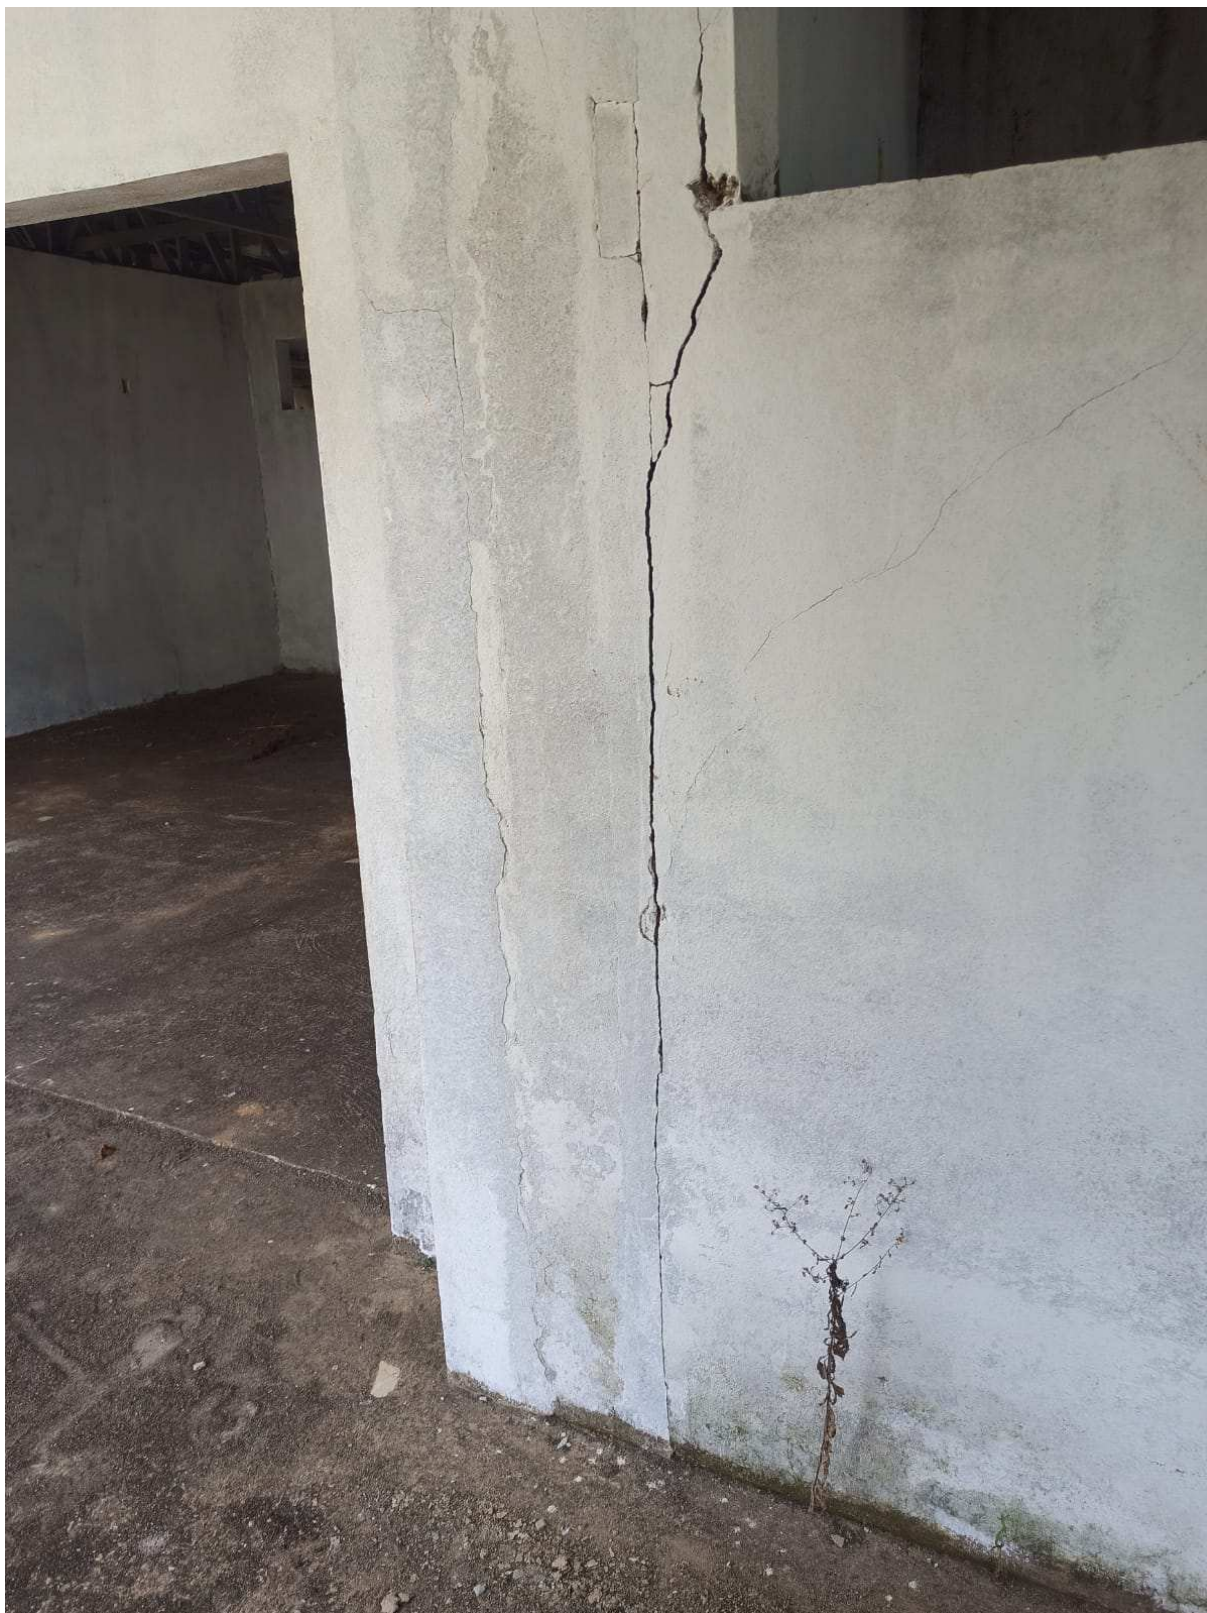
Figura 27 – Trincas com espessura superior a 5mm. Falta de execução das vergas e contra-vergas nas aberturas dos vãos das portas e janelas somado com a inexistência do correto travamento com telas ou amarração da alvenaria ao executar o acréscimo de parede para embutimento da tubulação (conforme solicitado no projeto de revisão propostos pelo FNDE). Fonte: elaboração própria.
