## **7 REGISTRO FOTOGRÁFICO**

### **7.1 REGISTRO DO LOTE/TERRENO**

## 7.2 BLOCOS A; B E PÁTIO CENTRAL

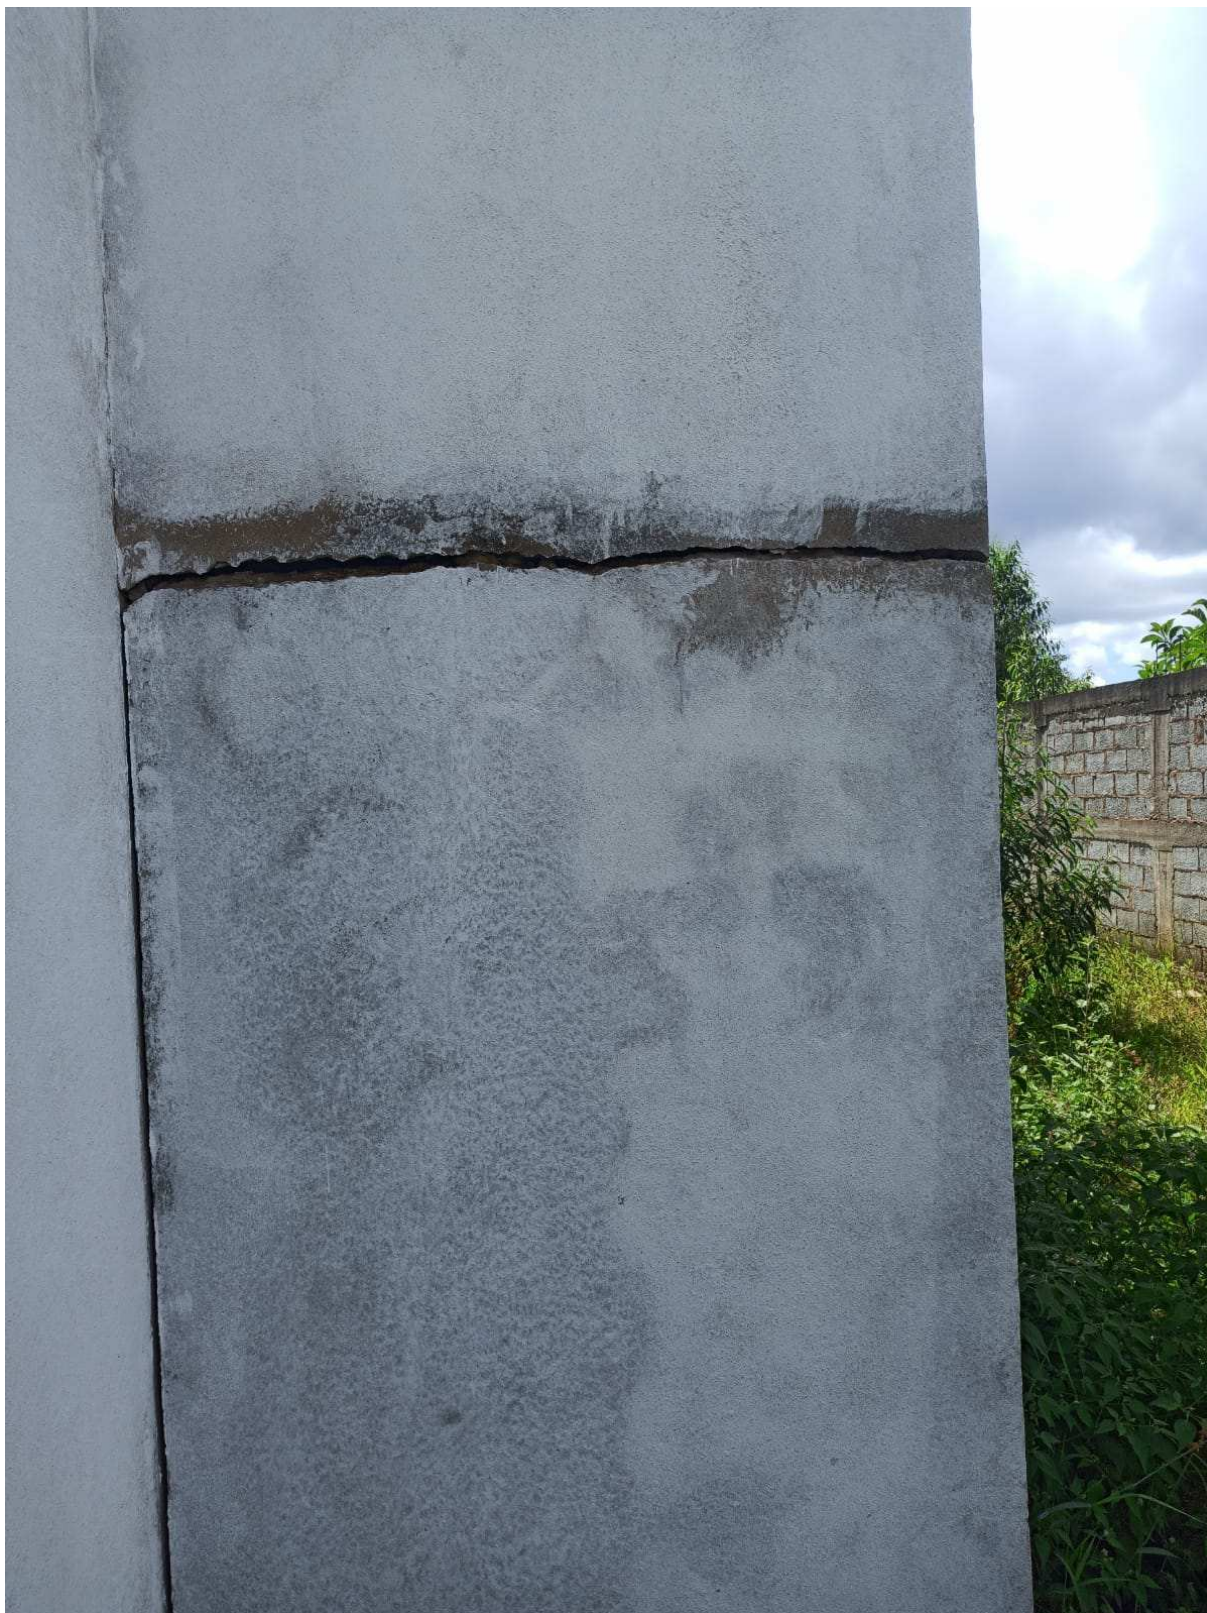
Figura 28 – Trincas com espessura superior a 5mm. Recalque da base do acréscimo de parede, o qual deverá ser feito o escoramento pontual no local. Fonte: elaboração própria.

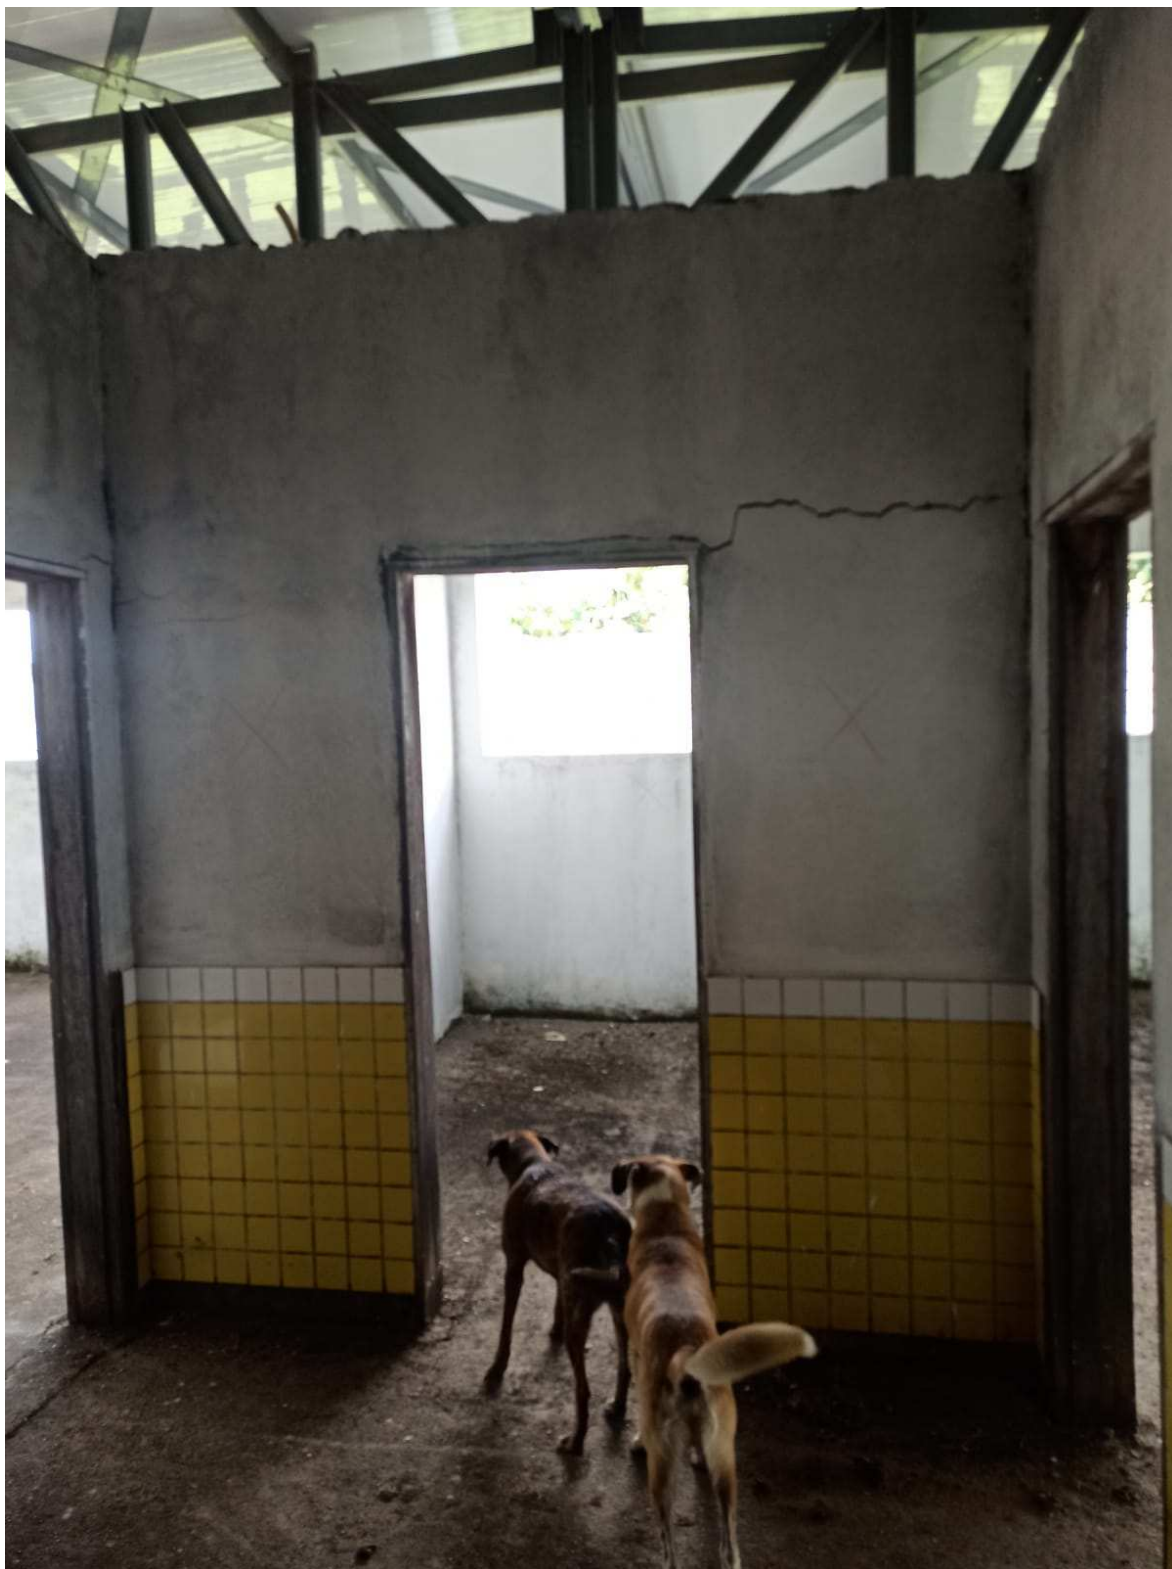
Figura 29 – Trincas com espessura superior a 5mm, presença de animais, sujeira e entulhos. Falta de execução das vergas e contra-vergas nas aberturas dos vãos das portas e janelas. Fonte: elaboração própria

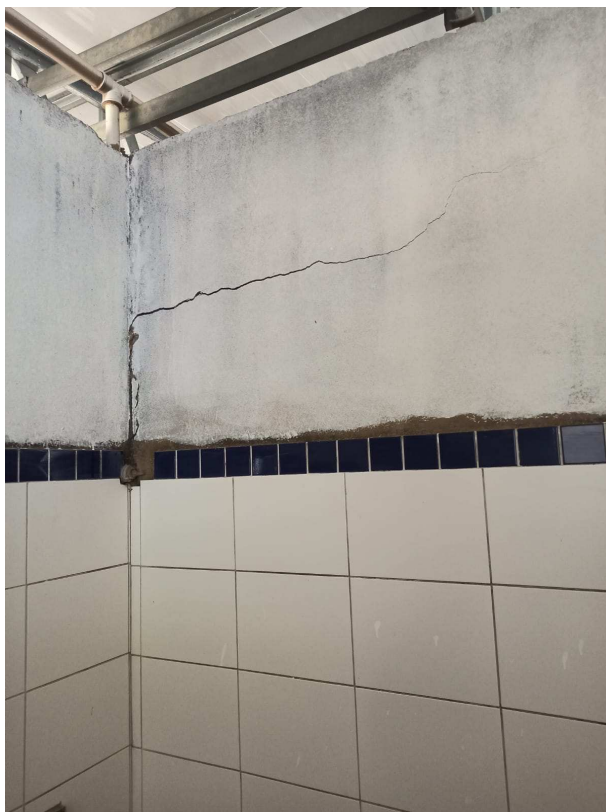
Figura 30 – Erro na instalação de registro, trincas com espessura superior a 5 mm. Fonte: elaboração própria

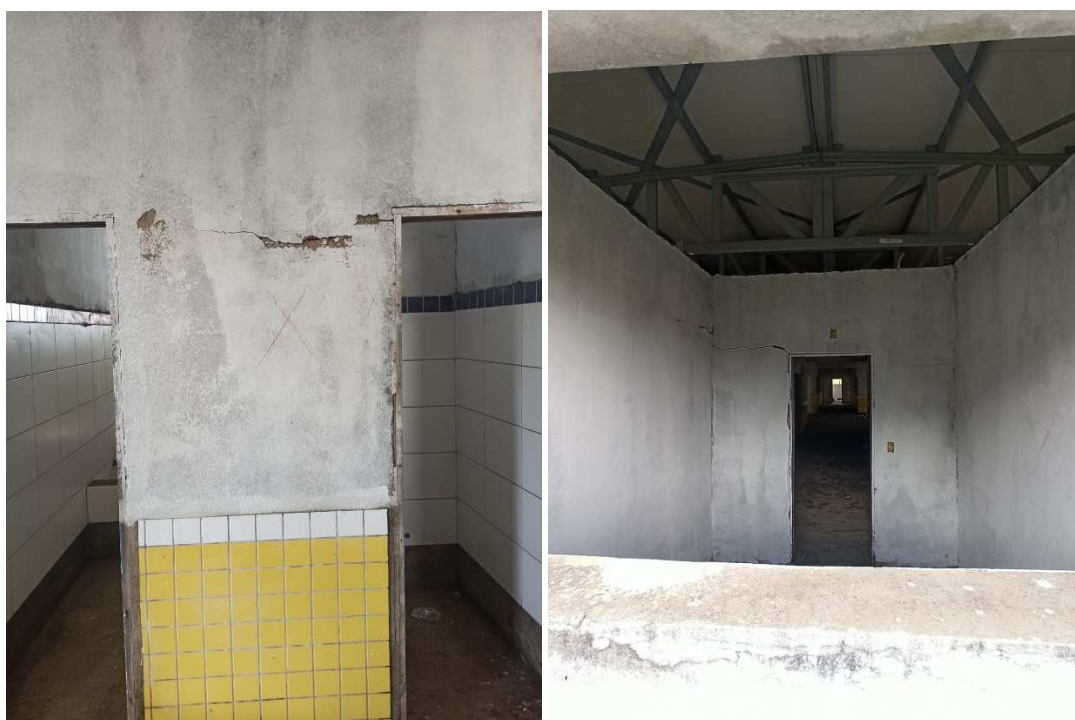
Figura 31 e 32- Trincas horizontais. . Falta de execução das vergas e contra-vergas nas aberturas dos vãos das portas e janelas. Fonte: elaboração própria

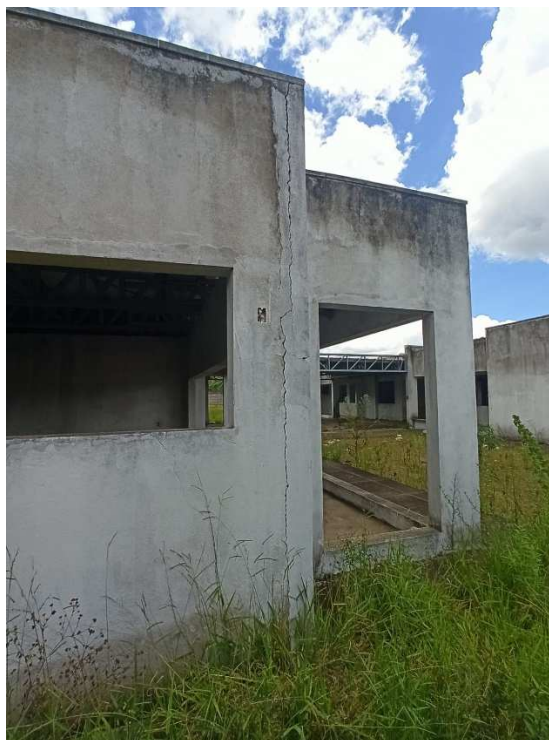
Figura 33- Vegetação indesejada e trincas verticais na estrutura. Trincas nas junções dos acréscimos das alvenarias de embutimentos das prumadas com a alvenaria existente da edificação, sem execução do correto travamento com telas e amarração das alvenarias. Fonte: elaboração própria.

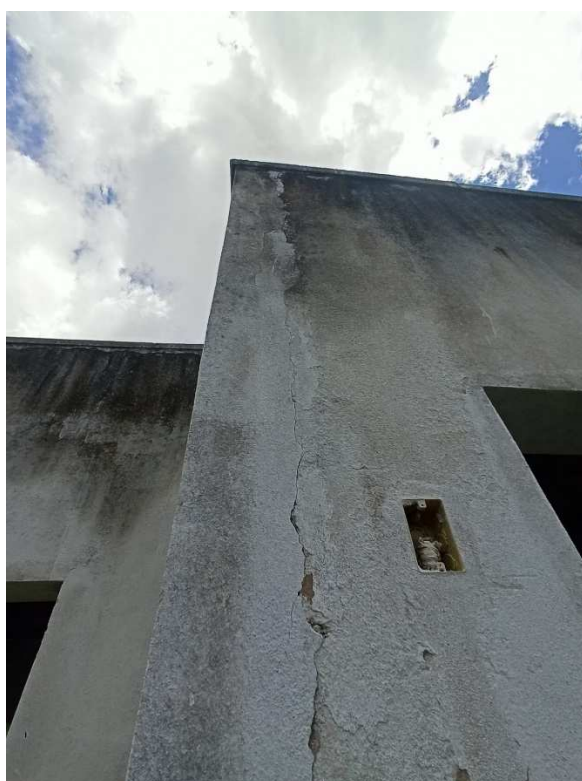
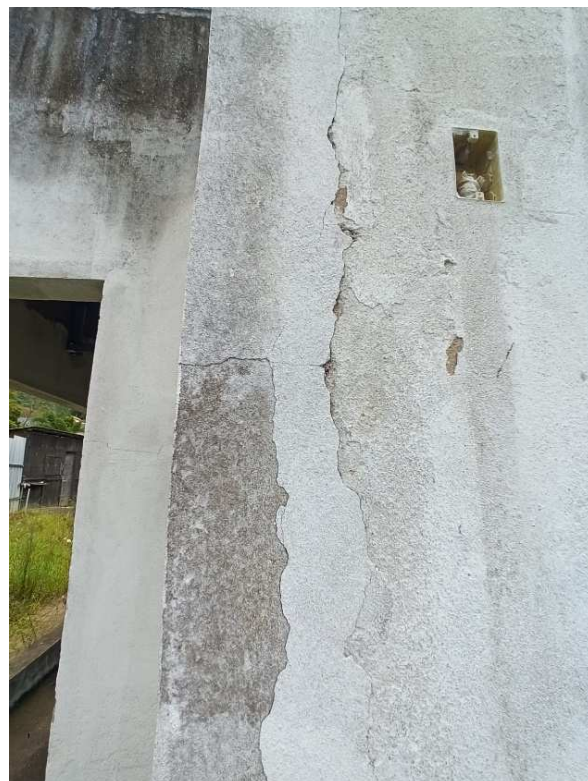
Figura 34 e 35- Trincas verticais na estrutura. Trincas nas junções dos acréscimos das alvenarias de embutimentos das prumadas com a alvenaria existente da edificação, sem execução do correto travamento com telas e amarração das alvenarias. Fonte: elaboração própria.

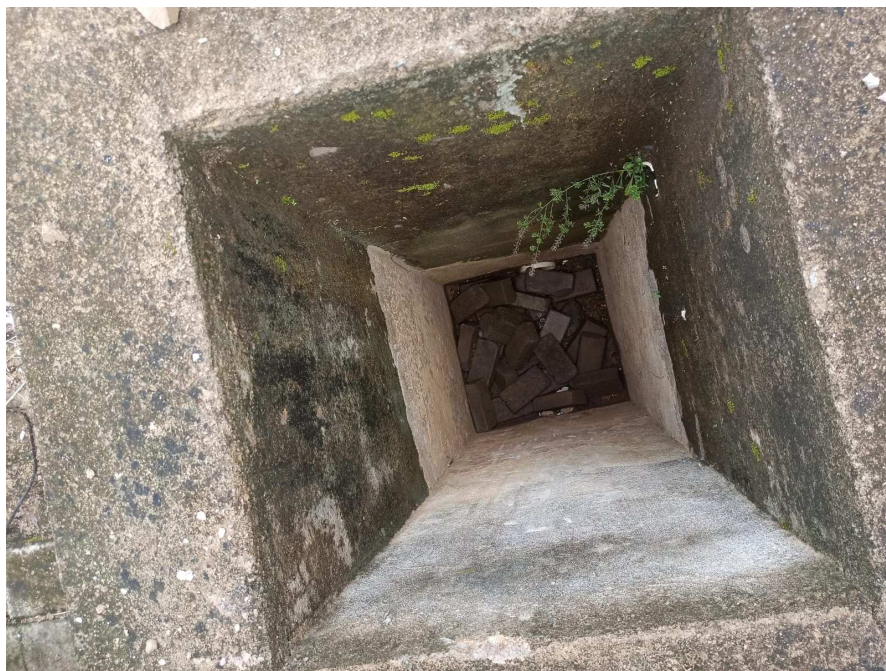
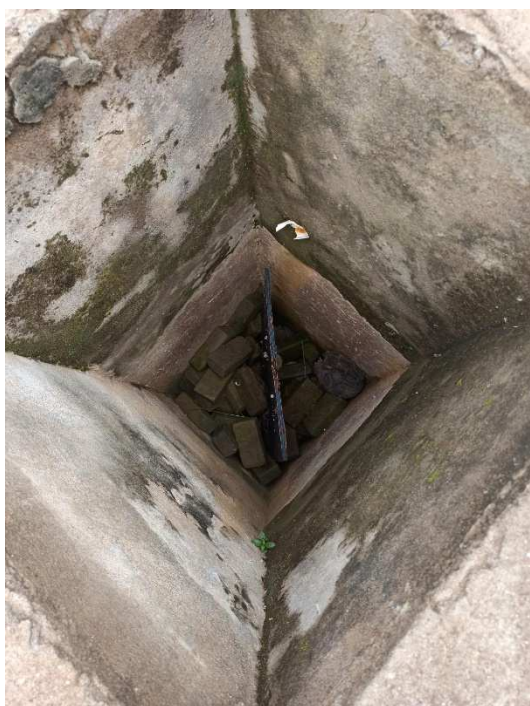
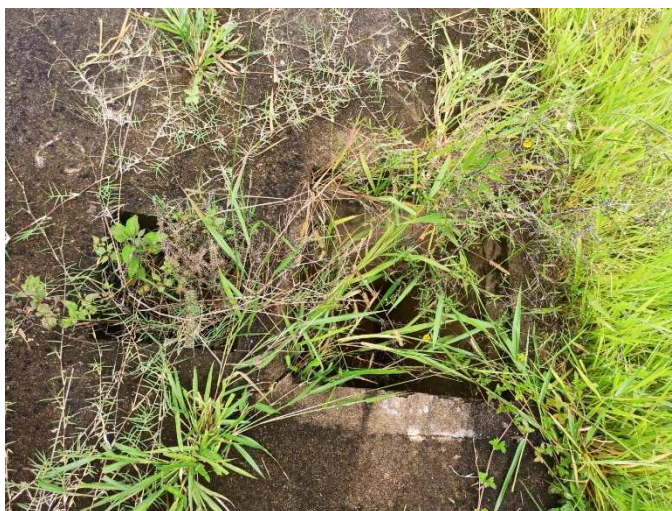
Figuras 36,37 e 38 respectivamente, caixas de passagem e tubulação de água pluvial obstruídas por vegetação e entulhos. Fonte: elaboração própria

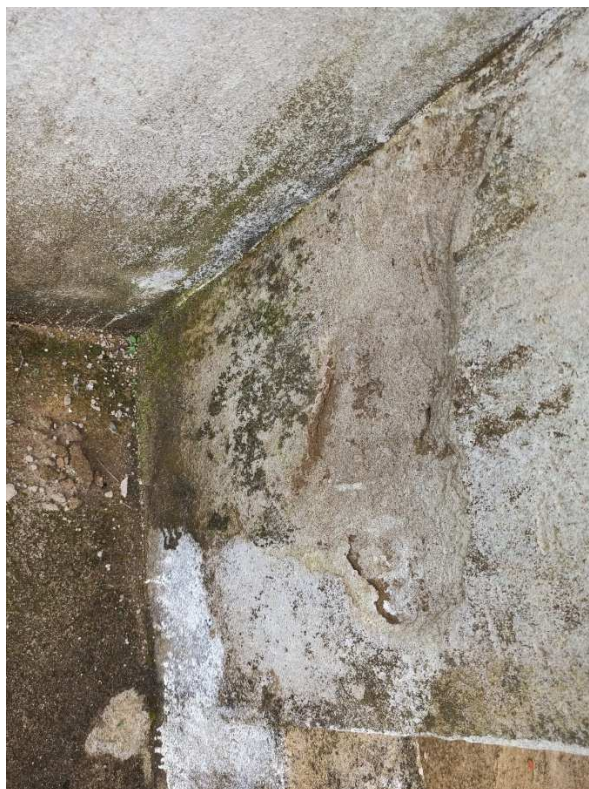
A falta de impermeabilização da viga baldrame teve como consequência presença de infiltração, fissuras, e umidade indesejada nas paredes e piso, inclusive o destacamento do próprio revestimento, tornando assim, os ambientes insalubres (com o desenvolvimento de fungos e mofo), além de colocar em risco a durabilidade da estrutura.

Figura 39- Umidade e pulverulência no canto da parede (área interna) em vários trechos. Falta de impermeabilização no barramento inferior das paredes. Fonte: elaboração própria

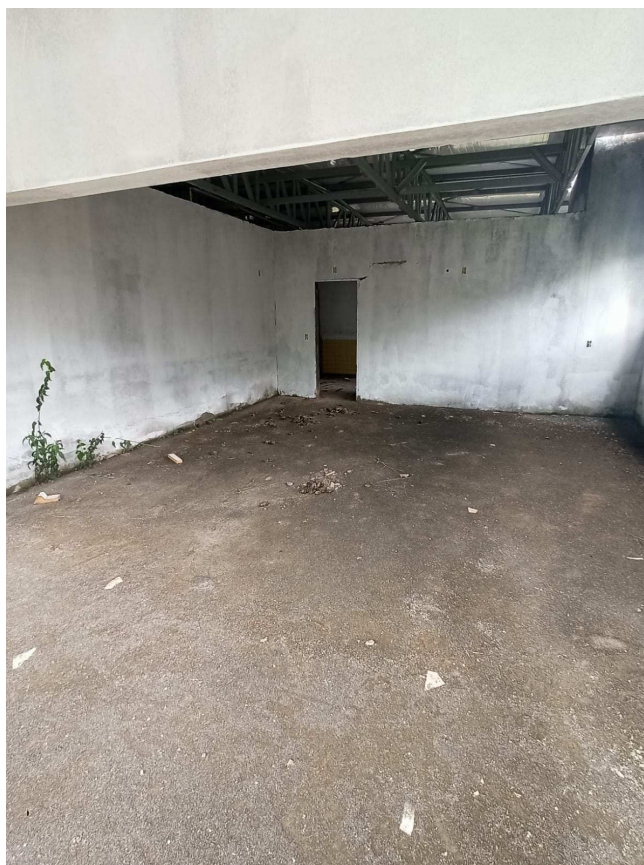
Figura 40- Trincas, vegetação e umidade no barramento inferior em vários pontos no interior dos cômodos dos blocos A e B. Fonte: elaboração própria

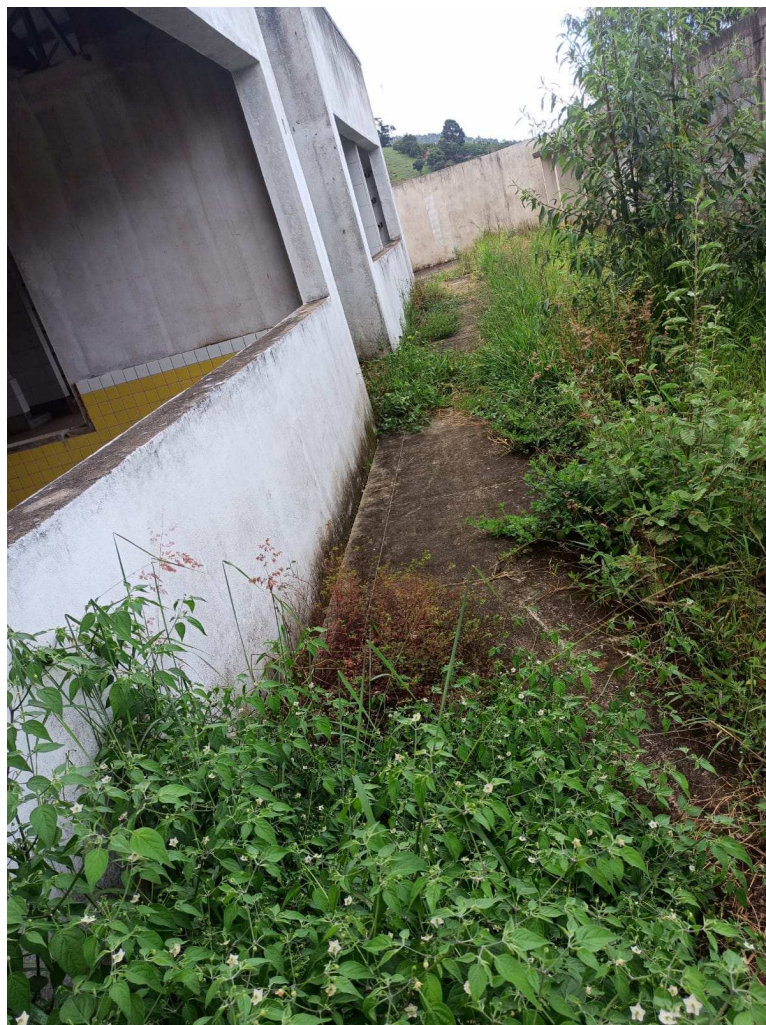
Figura 41- Umidade no barramento inferior em vários pontos ao longo de todo perímetro externos das paredes dos blocos A e B. Fonte: elaboração própria.

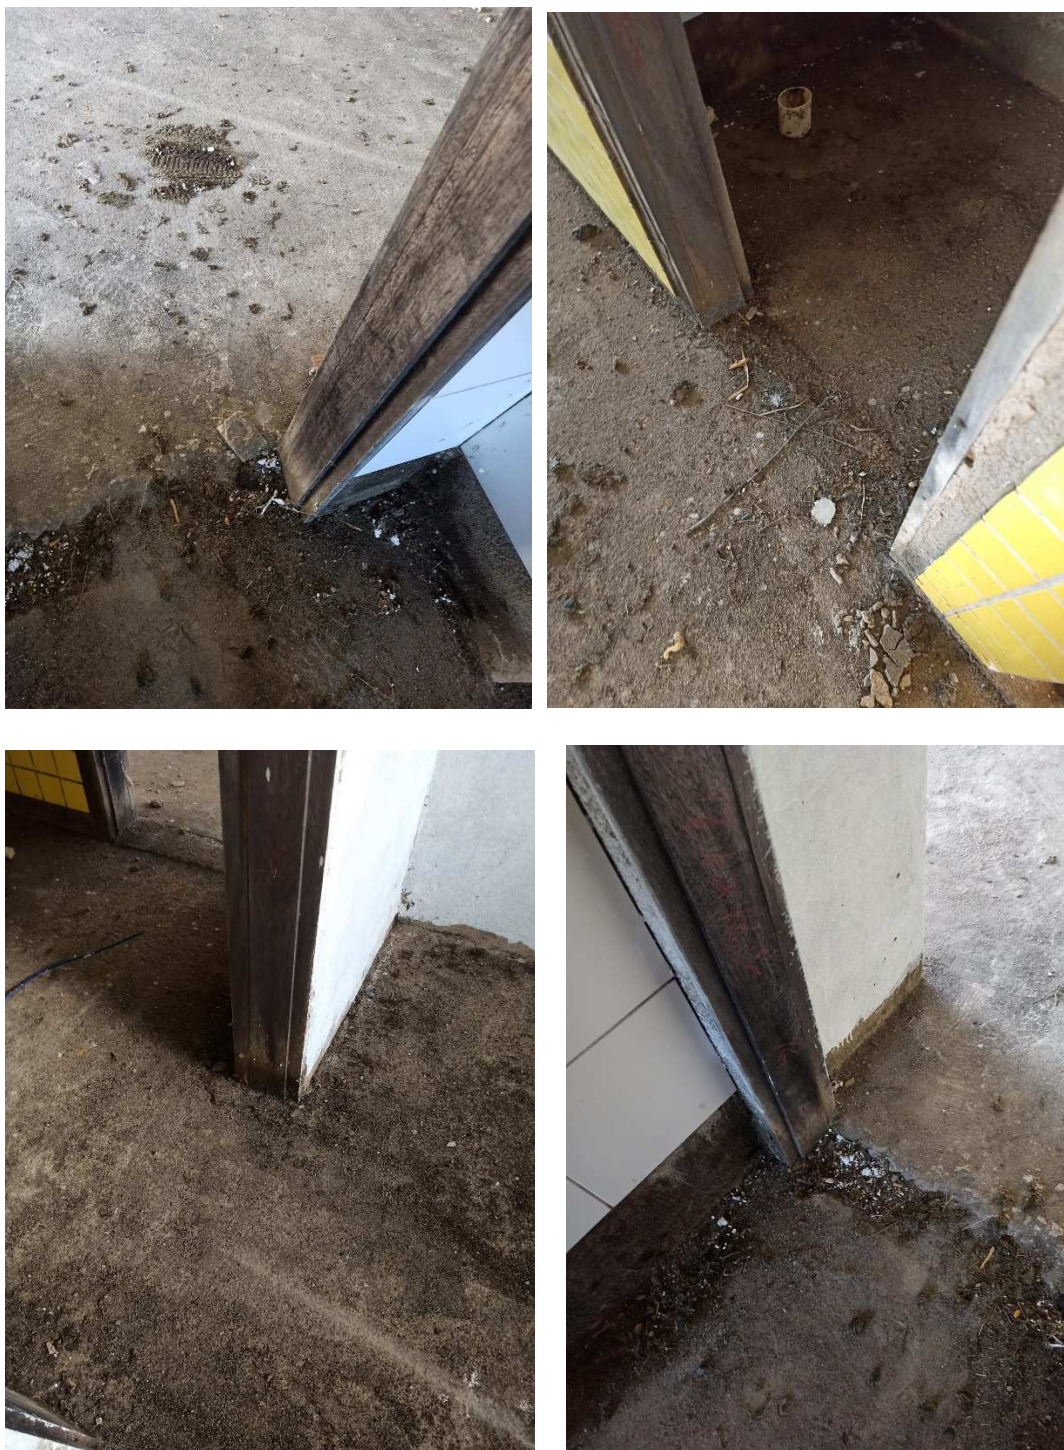
Figura 42 a 45- Inexistência de desníveis entre os contra pisos dos cômodos internos dos blocos A e B (entre as áreas secas- salas e molhadas-banheiros) em descumprimento das especificações de projeto. Necessário ser demolidos e refeitos a fim de que atendem o preconizado no projeto aprovado. Fonte: elaboração própria.
