## CARACTERIZAÇÃO DA ÁREA DE INTERVENÇÃO

A Curva da Miséria está situada na Avenida Olavo Bilac, no Bairro Cerâmica, no município de Juiz de Fora, Estado de Minas Gerais, a aproximadamente 266 km de Belo Horizonte, considerando o deslocamento pela Rodovia BR-040. A área afetada pelos movimentos de massa ocorridos na encosta compreende o trecho situado entre o final da rua Bernardo Mascarenhas e o início da Avenida Olavo Bilac. As Figuras 1 a 3 apresentam a localização e a delimitação da área de estudo por meio de imagens de satélite.

## 2. Evento Climático

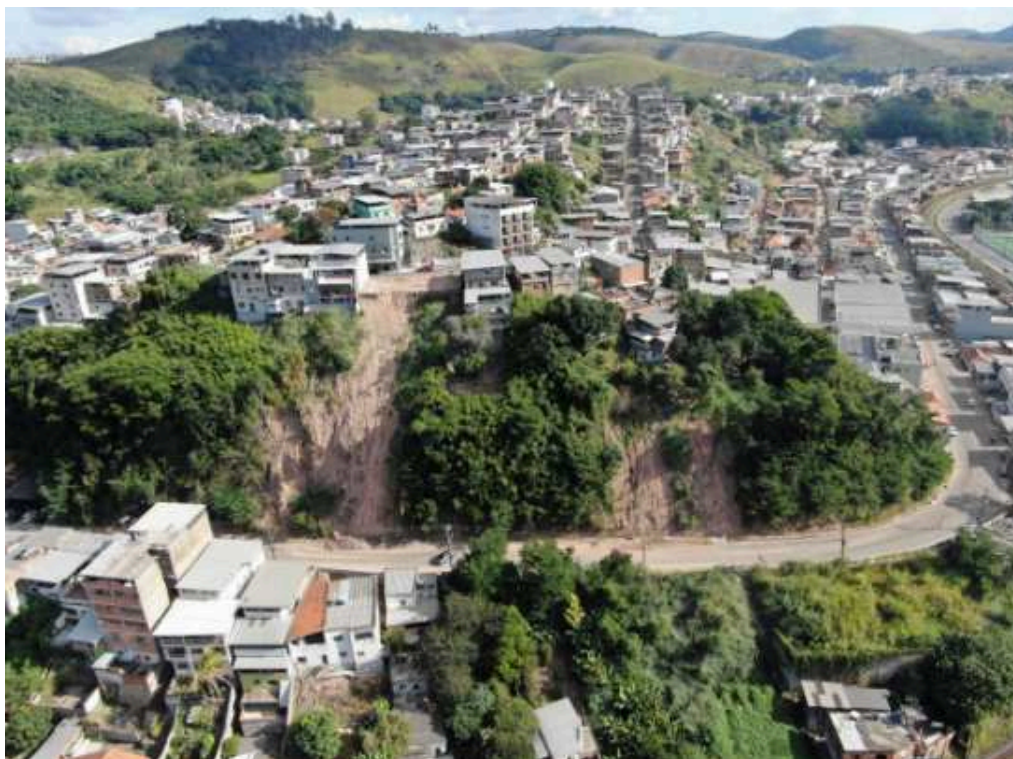
As fortes chuvas registradas em Juiz de Fora nos dias 23 e 24 de fevereiro desencadearam diversos movimentos de massa de grande porte na Curva da Miséria. A encosta da Curva da Miséria na região norte de Juiz de Fora foi cenário de ocorrência de 2 deslizamentos translacionais massa de grandes proporções, cujas cicatrizes se estendem ao longo da altura do talude. Os movimentos mobilizaram elevado volume de material natural e destruíram algumas residências localizadas na crista do talude.

Foto 3: Vista aérea frontal das rupturas na Curva da Miséria.

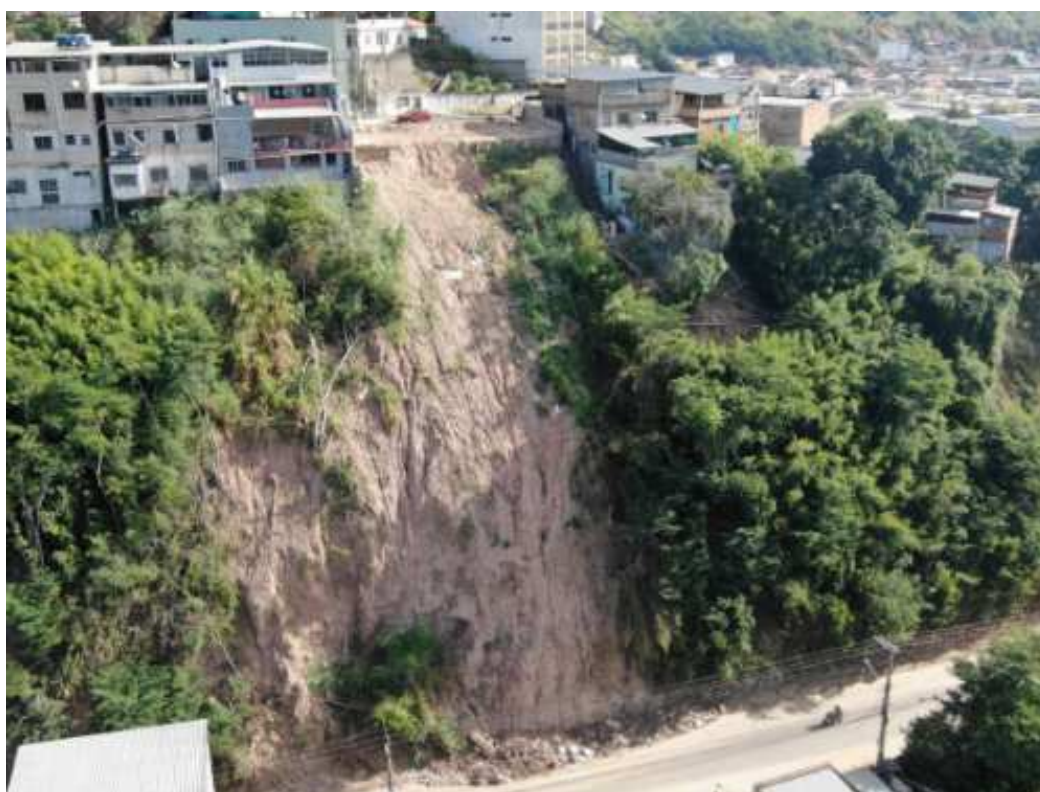
Foto 4: Cicatrizes dos 2 deslizamentos translacionais rasos de grande extensão.

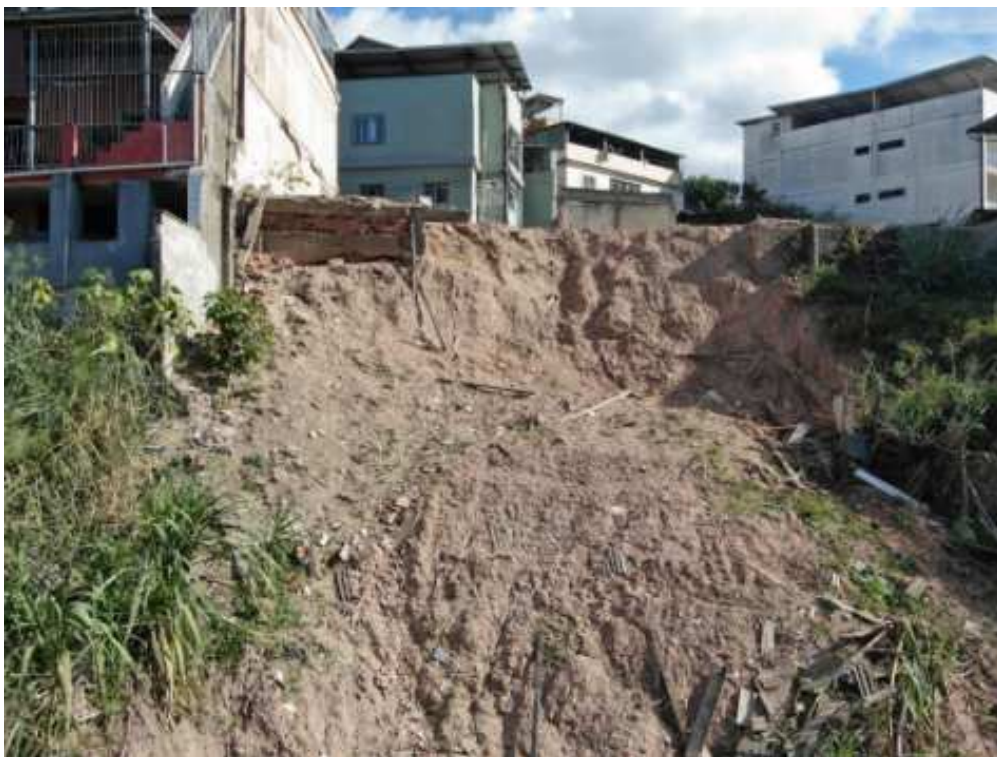
Foto 5: Detalhe da crista da cicatriz da lateral direita hidráulica com início em ruptura circular seguido por deslizamento translacional do solo residual.
