**A. J. LAUDOS, PERÍCIAS E VISTORIAS TÉCNICAS**

# **LAUDO TÉCNICO DE AVALIAÇÃO DE MÁQUINAS**

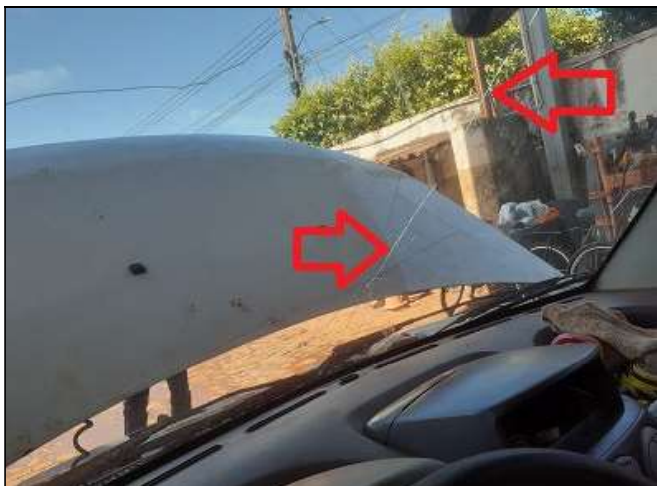
**Foto 39** – Parabrisa dianteiro trincado

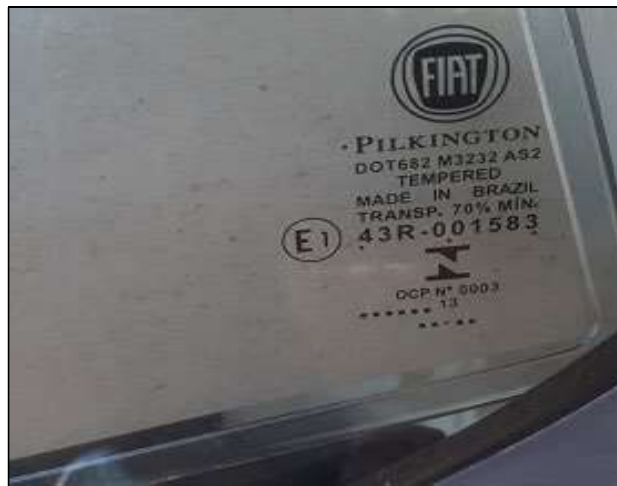
**Foto 40** – Vidros laterais e traseiros originais de fábrica

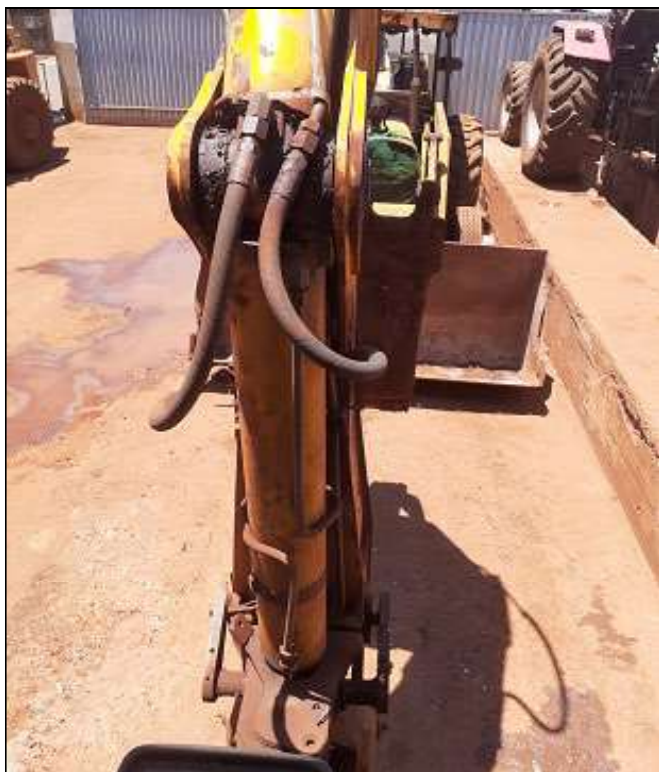
**Foto 115 – Cilindro de elevação da lança com pequeno vazamento**

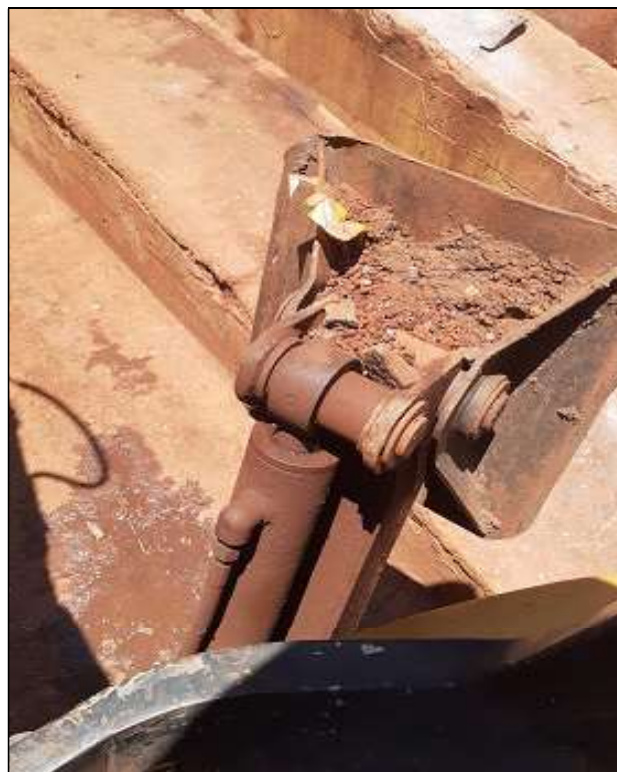
**Foto 116 – Cilindro das “Pernas Estabilizadoras” com pequeno vazamento**

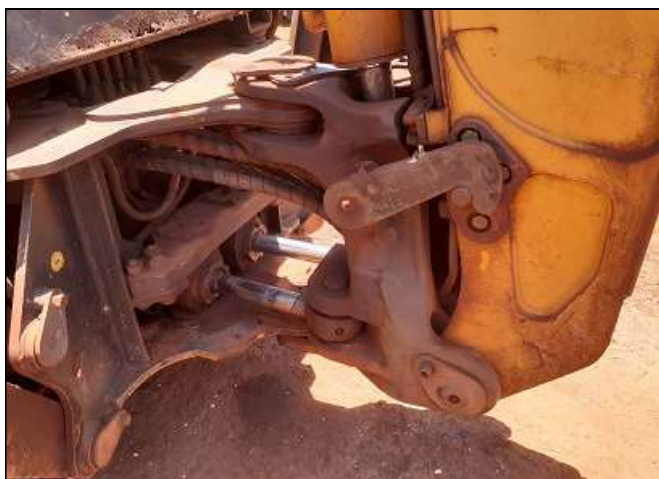
**Foto 117 – Pivô Central da Retroescavadeira (Base de Giro do braço retro) estado fisco normal mas com vazamento nos retentores.**

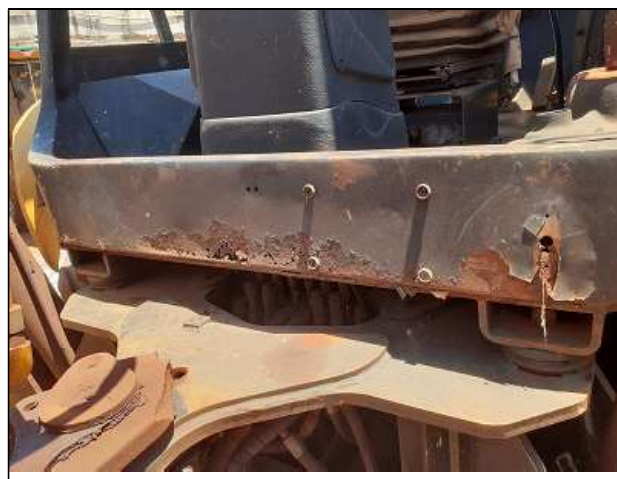
**Foto 118 – Carcaça externa de acabamento da lataria piso traseiro com oxidação.**

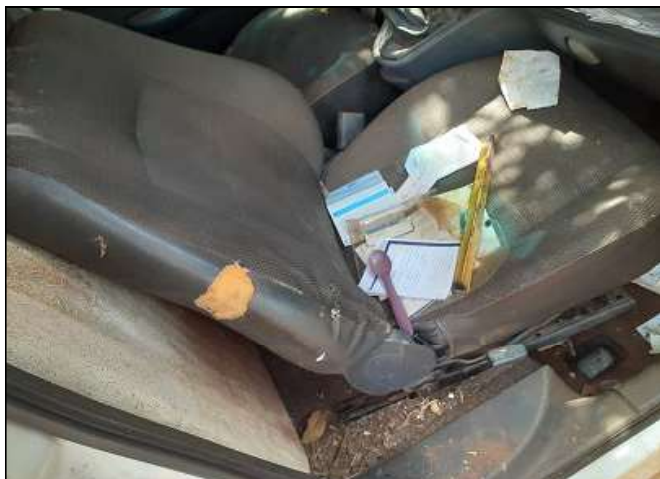
Foto 124 – Parte inferior bancos sem danos físicos

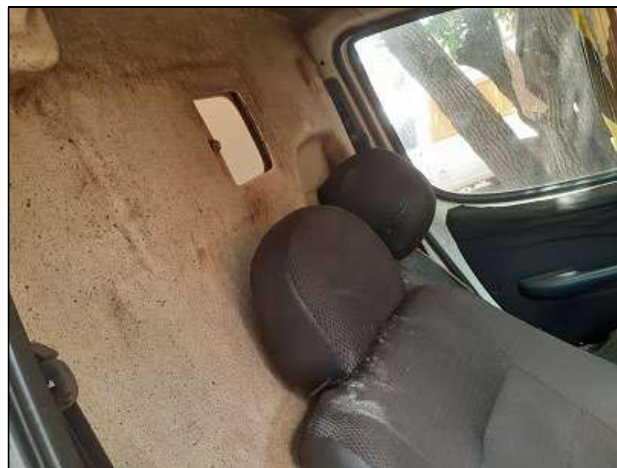
Foto 125 –Parte superior forro traseiro e bancos sem danos físicos.

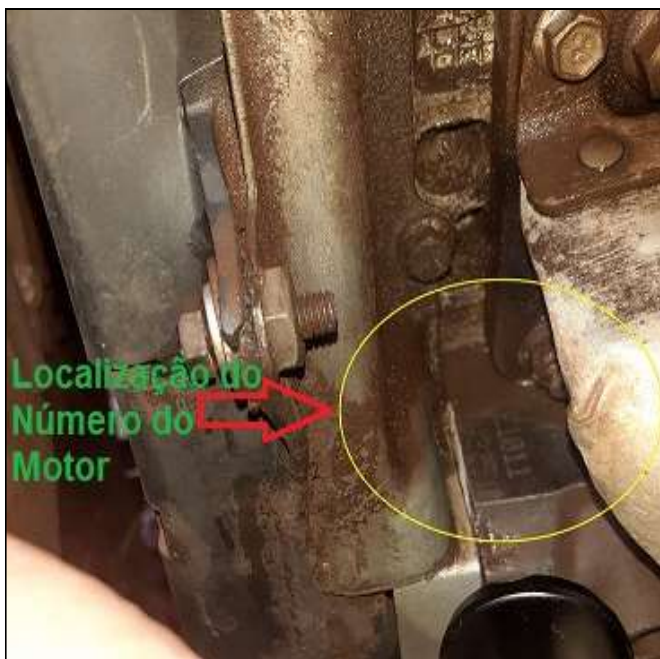
Foto 126 Localização da numeração do motor

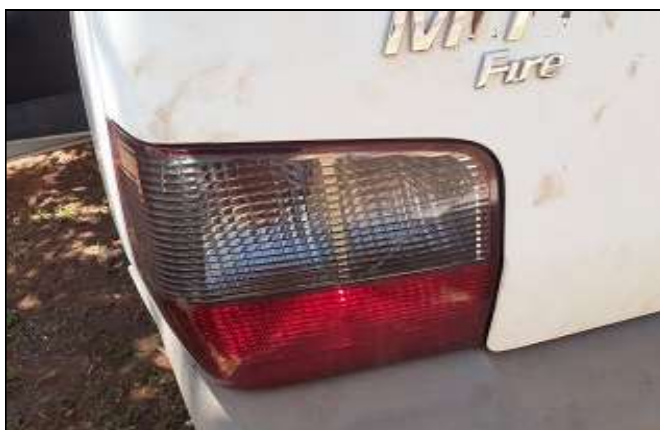
Foto 147 – Farol traseiro trincado

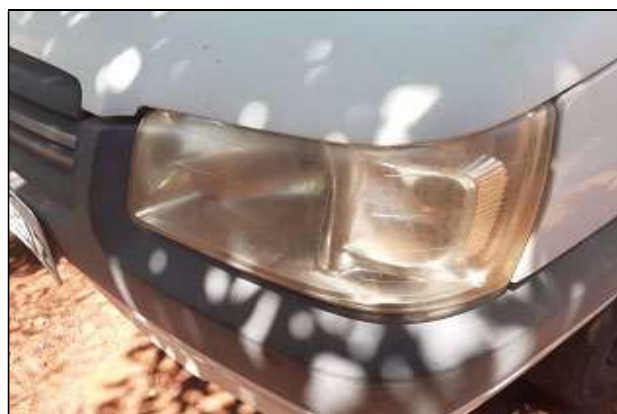
Foto 148 – Farol dianteiro ofuscado

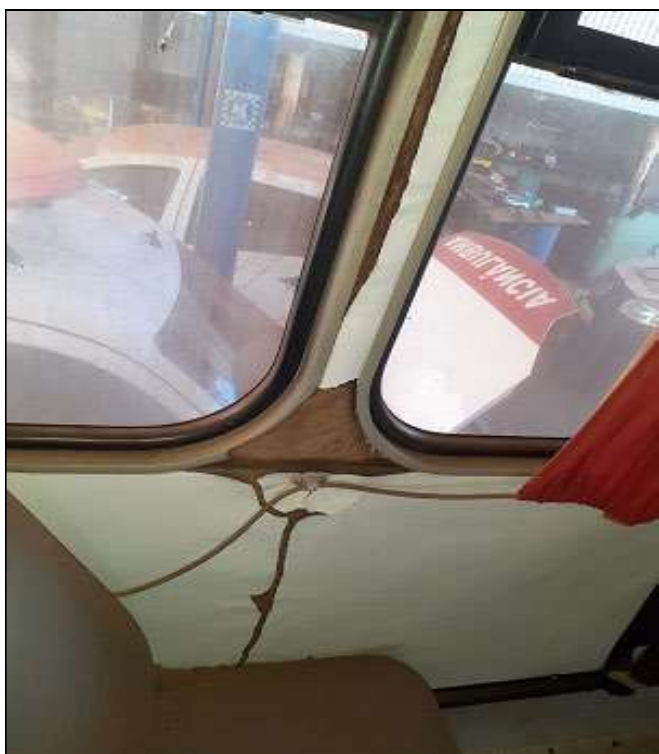
Foto 169 – Trincas internas

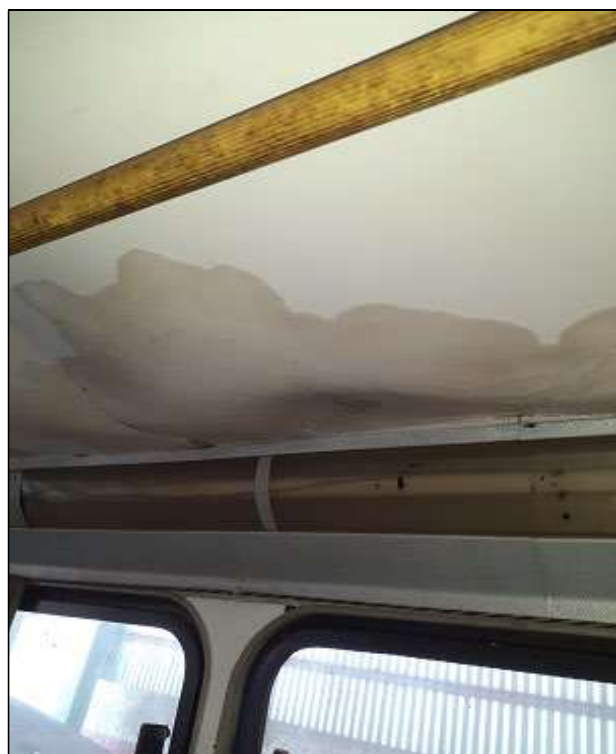
Foto 170 – Infiltração teto .

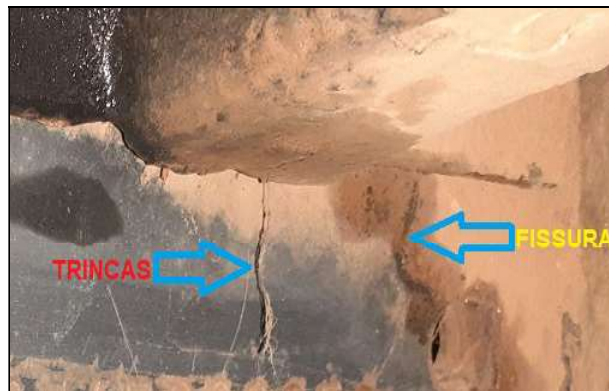
**Foto 175** – Fissuras e trincas no chassi

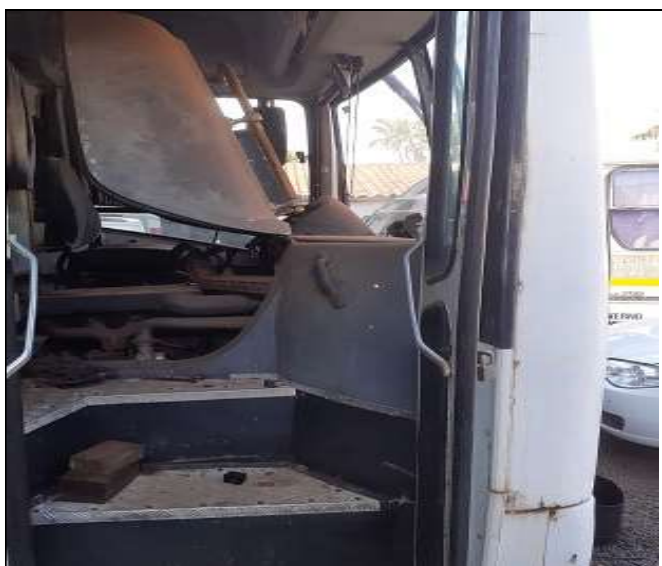
**Foto 176** – Porta de acesso frontal do ônibus

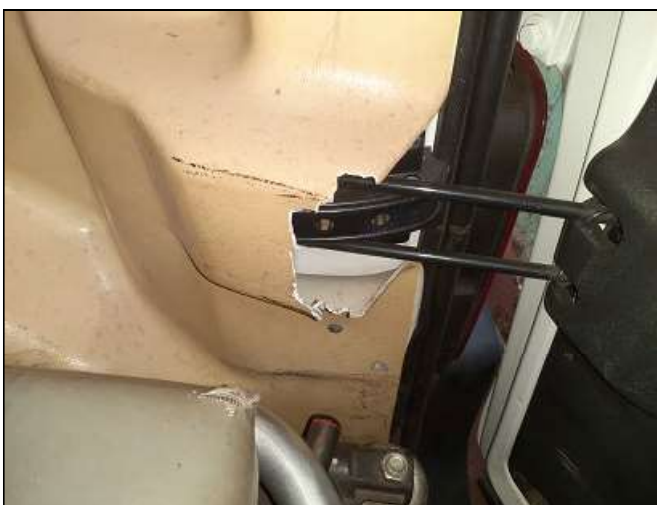
**Foto 207 – Estrutura interna da carroceria ambiente do paciente, evidenciando trinca e ruptura no painel de fibra de vidro, com perda de material**

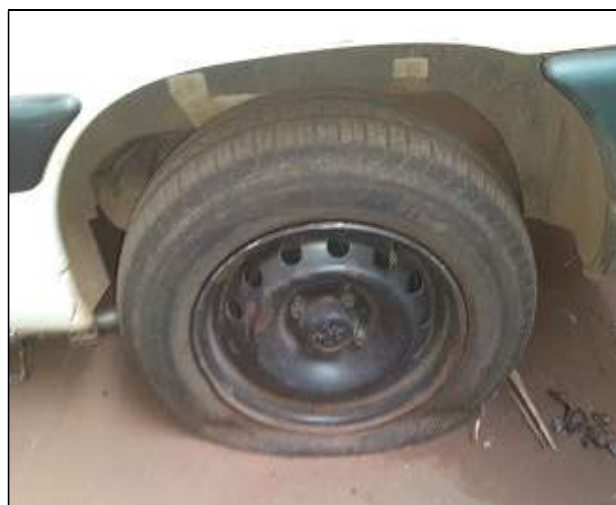
**Foto 208 – Pneus e rodas em estado de conservação regular.**

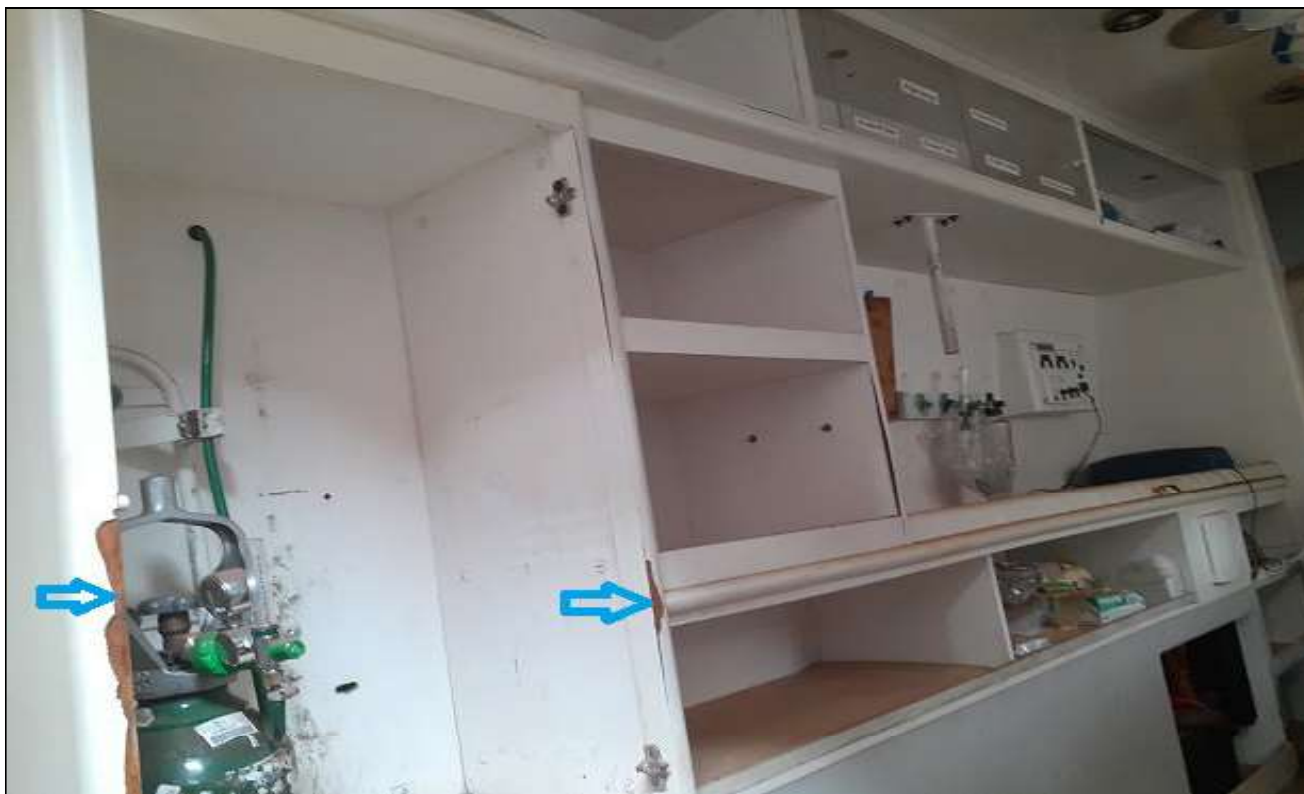
**Foto 232** – Armário da ambulância apresenta estado médio de conservação, possuindo fissuras e pequenas peças quebradas, decorrentes especialmente ao transporte em alta velocidade, freadas bruscas, curvas acentuadas, ou por trafegarm em estradas irregulares

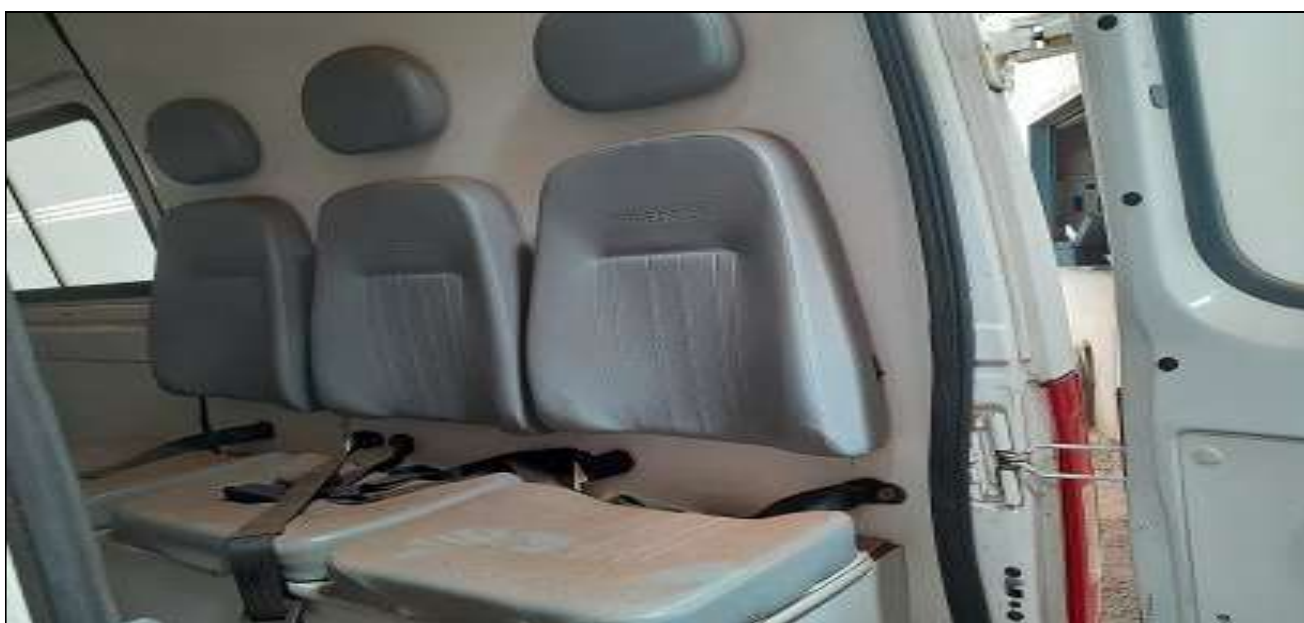
**Foto 233** – O estofamento do compartimento do paciente, encontra-se em **bom estado de conservação**

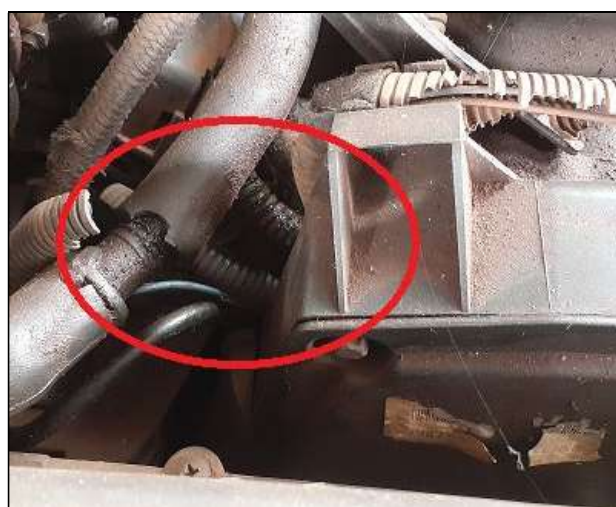
**Foto 259** – vazamento de óleo com formação de resíduos e umidade visível, indicando escape ativo

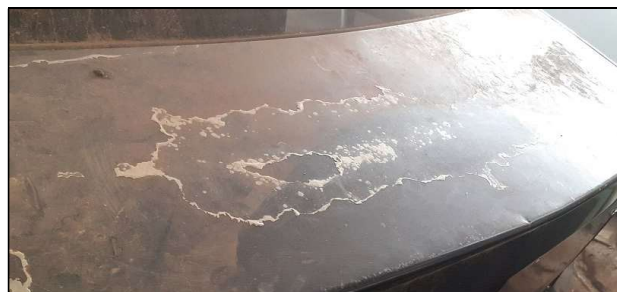
**Foto 265** – Degradação do acabamento, causado por exposição prolongada ao sol (raios UV)

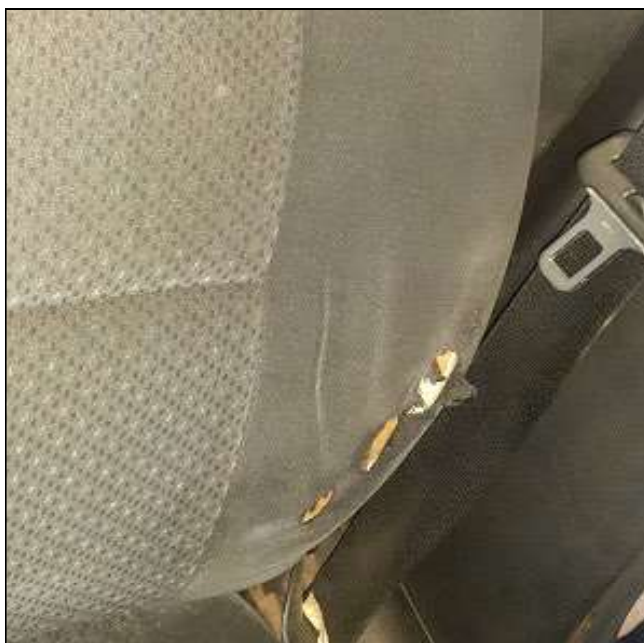
**Foto 266** – Banco com tecido rasgado e leve perda da espuma

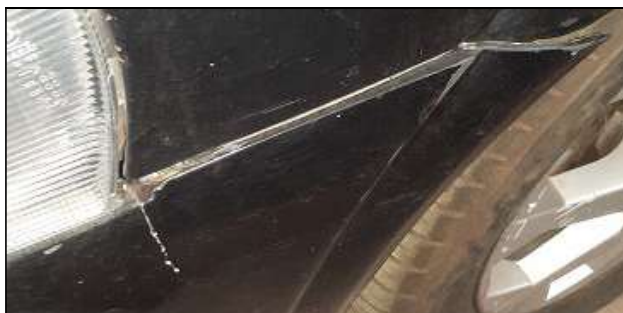
**Foto 268** – Parachoque com início de trinca e encaixe anormal.

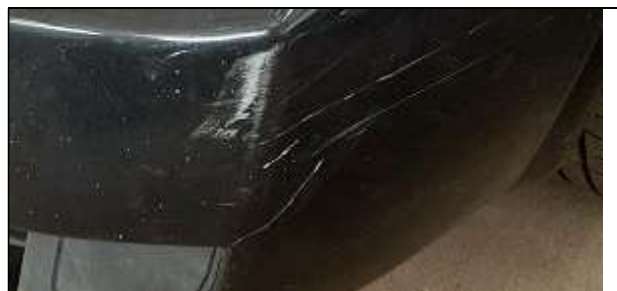
**Foto 269** – Riscos, arranhões profundos e áreas com perda de pintura, característicos de atrito ou impacto leve no parachoque

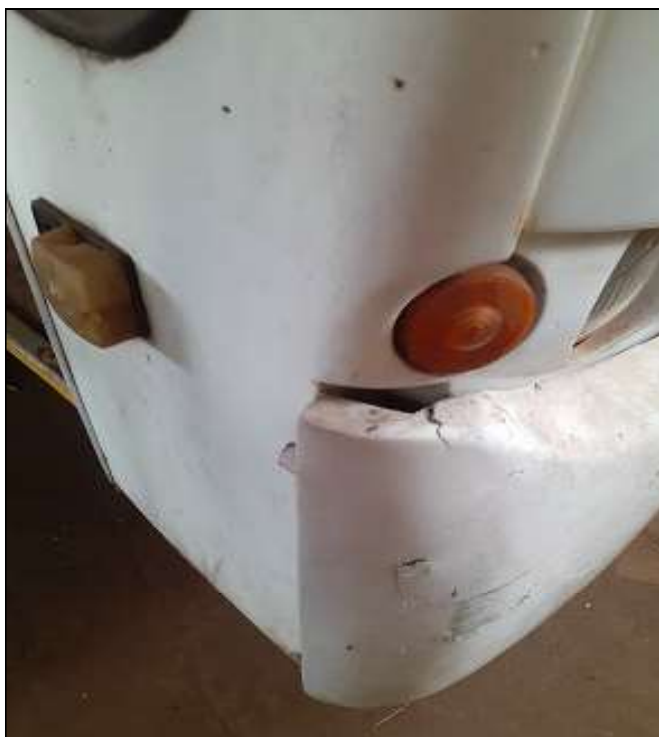
**Foto 290** – Parachoque dianteiro trincado na lateral e arranhado

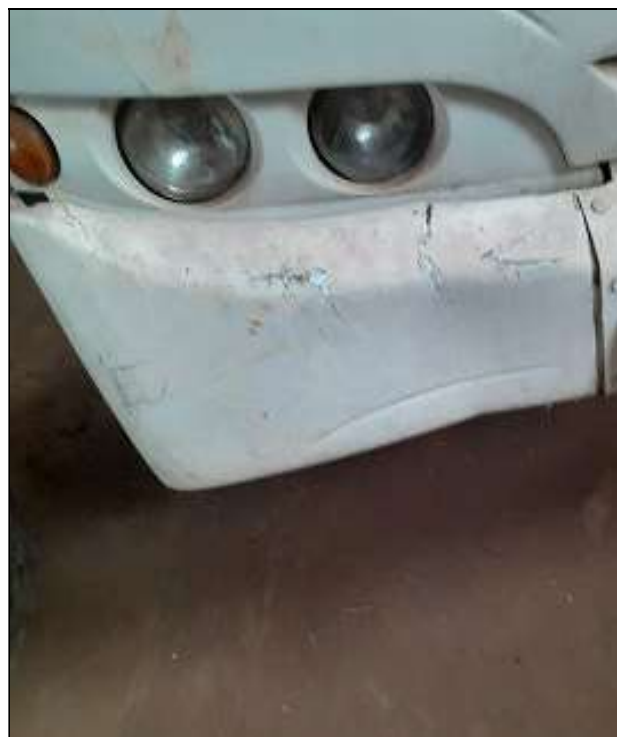
**Foto 291** – Parachoque dianteiro amassado e arranhado na parte frontal

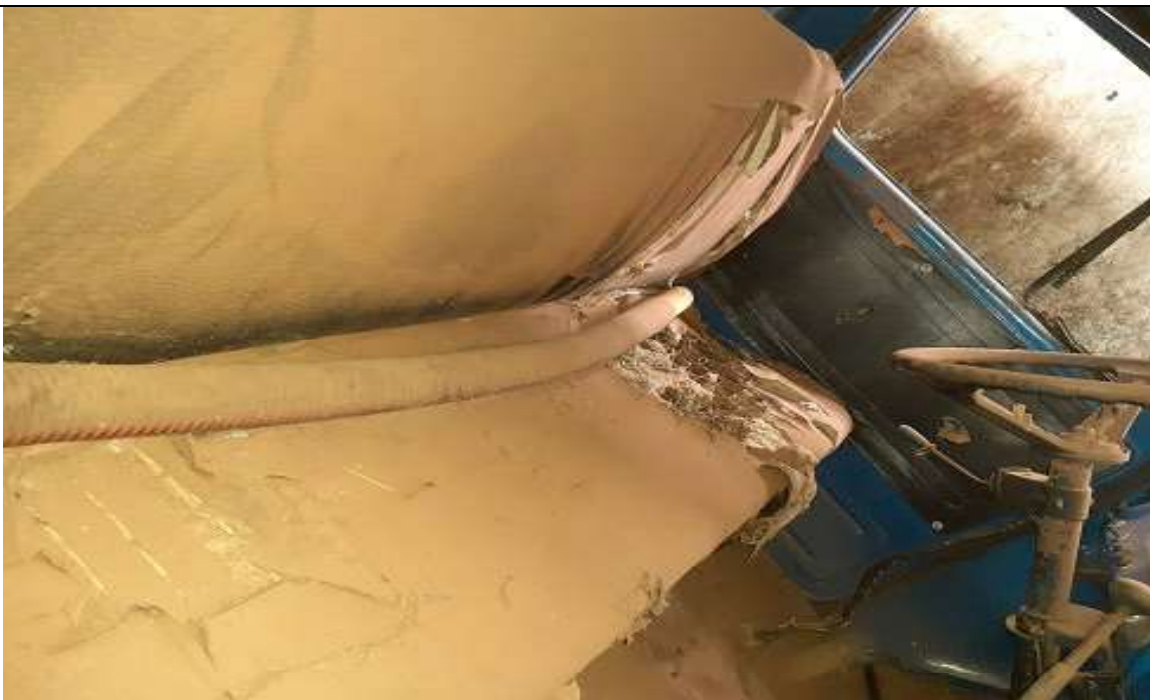
**Foto 307** – Banco com estofado deteriorado

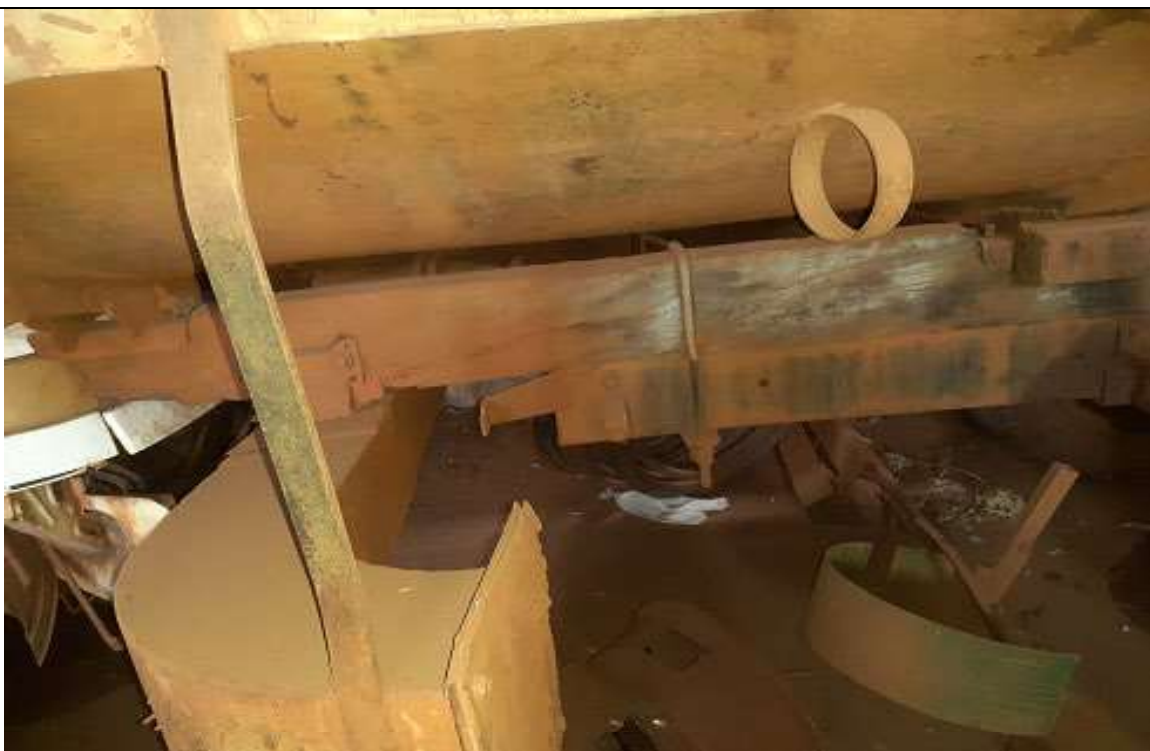
**Foto 308** – Vista da longarina do chassi, evidenciando um elemento estrutural de madeira fixado por cintas metálicas, característico de modelos antigos.

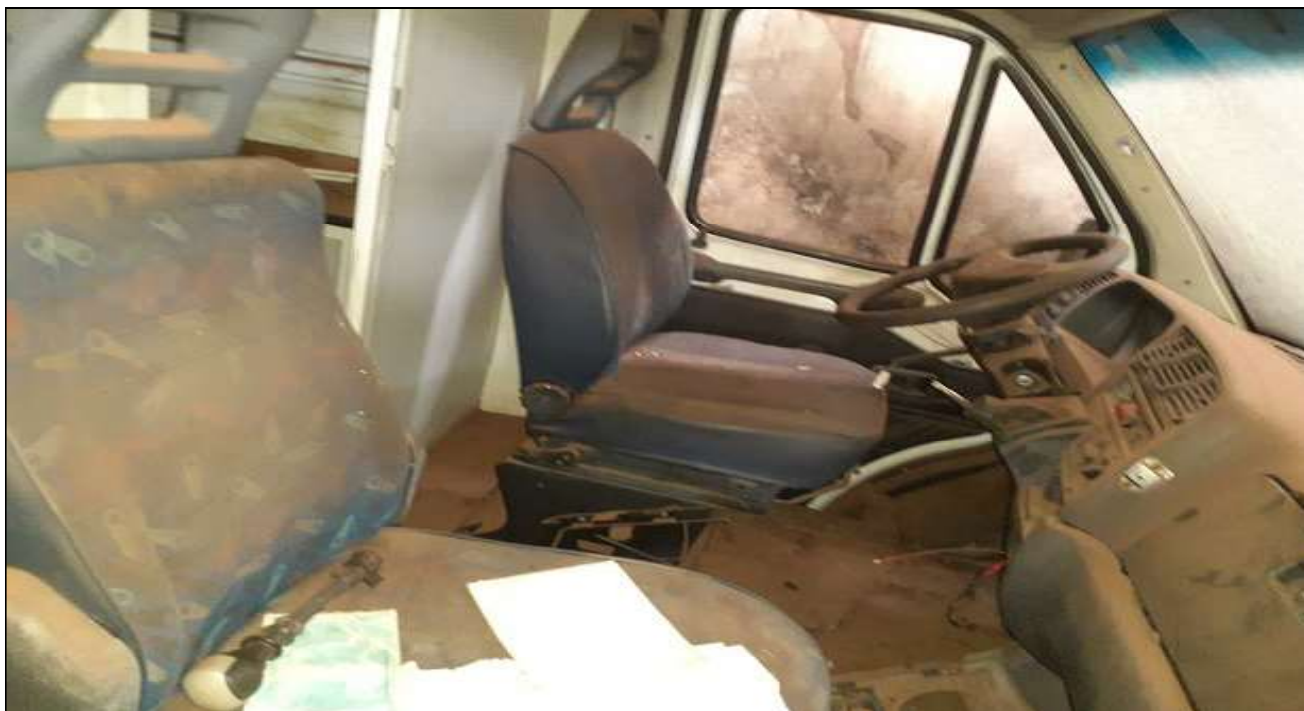
**Foto 315** – Vista do interior da cabine da UTI Móvel, evidenciando assentos com pequenos rasgos, principalmente no banco do carona, sem indícios aparentes de quebras ou danos estruturais.

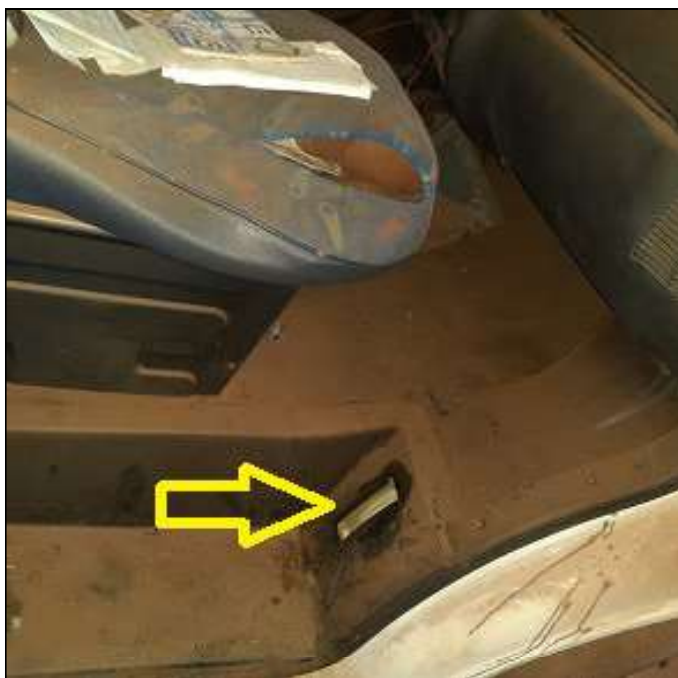
**Foto 316** – Localização número do chassi
