# MEMORIAL DESCRITIVO

**CONTRATAÇÃO DE EMPRESA ESPECIALIZADA  
PARA EXECUÇÃO DE OBRA DE REFORMA DA  
POLICLÍNICA MUNICIPAL JOSÉ AUSTERNIO, NO  
MUNICÍPIO DE IBIÁ-MG, INCLUINDO O  
FORNECIMENTO DE MATERIAIS, MÃO DE OBRA E  
EQUIPAMENTOS NECESSÁRIOS**

Obra: **Serviços de Manutenção da Policlínica – Município de Ibiá/MG**

Proponente: **Prefeitura Municipal de Ibiá**

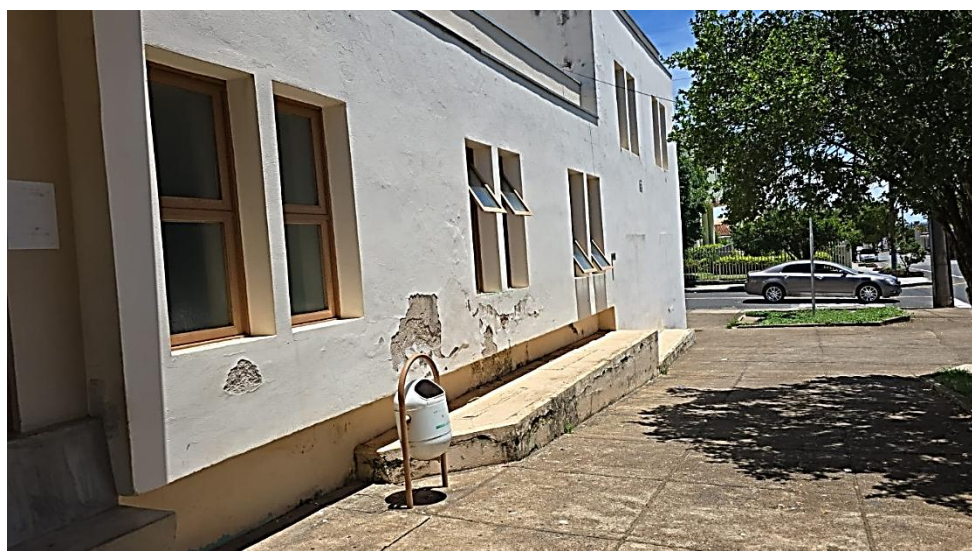
Figura 4: Fachada

- Item: Pintura

Mitigação: A mitigação consiste na limpeza e preparação da superfície, remoção da tinta descamada, aplicação de primer adequado, reparo de eventuais danos na parede e aplicação de nova camada de tinta com características técnicas compatíveis, garantindo a aderência, durabilidade e estética da superfície, em conformidade com normas técnicas aplicáveis.

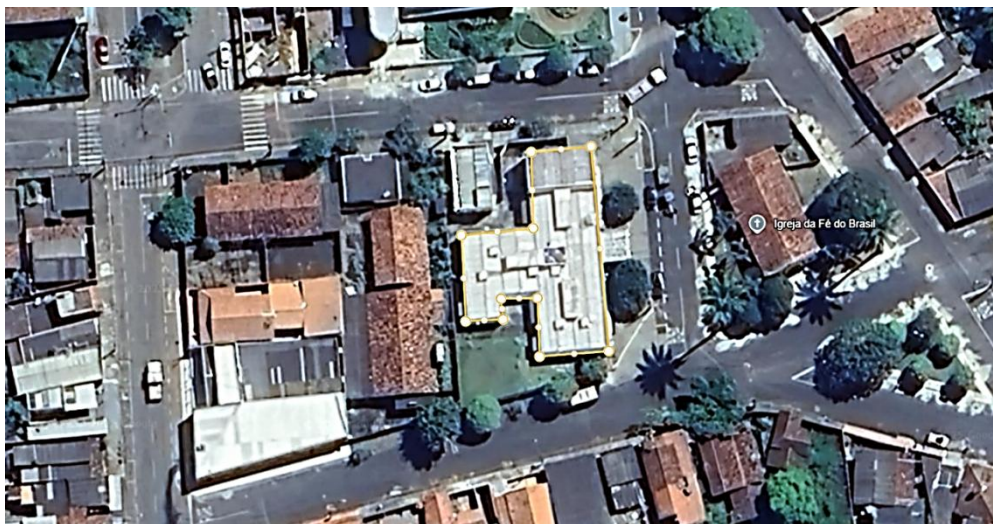
Figura 5: Vista superior Policlínica

- Item: Telhado com avarias.

Mitigação: A mitigação consiste na manutenção do telhado existente, avaliação e reparo da estrutura de suporte, incluindo impermeabilização, isolamento térmico e fixação segura, garantindo a estanqueidade, segurança e durabilidade da estrutura, em conformidade com normas técnicas aplicáveis e regulamentações de saúde e segurança, considerando a área total de 627m<sup>2</sup> e uma área de manutenção de 125,4m<sup>2</sup>.

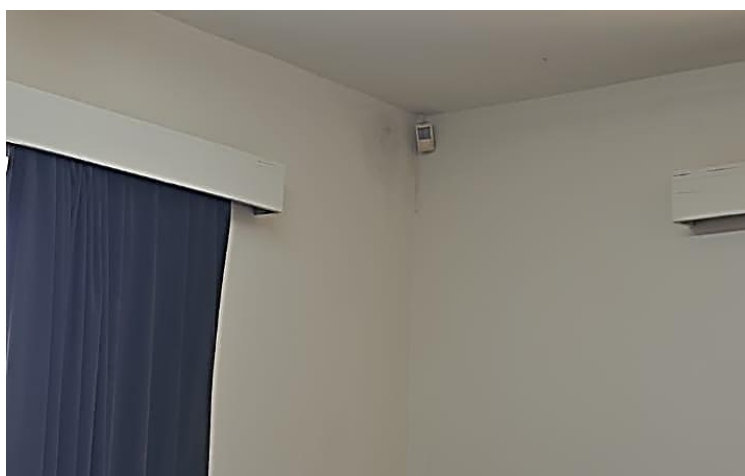
Figura 6: Sala ACS

- Infiltração parede

Mitigação: A mitigação consiste na identificação e reparo da causa da infiltração, aplicação de impermeabilizante adequado, reconstrução de trechos danificados da parede e aplicação de revestimento protetor, garantindo a estanqueidade e durabilidade da estrutura, em conformidade com normas técnicas aplicáveis.

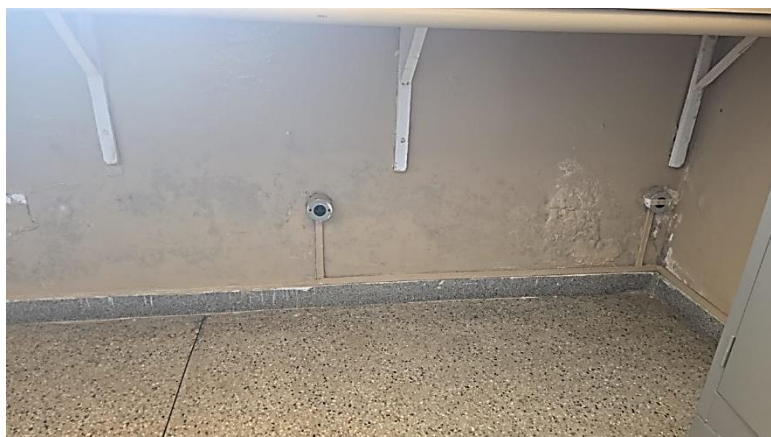
Figura 11: Sala Odonto

- Infiltração

Mitigação: A mitigação consiste na identificação e reparo da causa da infiltração, aplicação de impermeabilizante adequado, reconstrução de trechos danificados da parede e aplicação de revestimento protetor, garantindo a estanqueidade e durabilidade da estrutura, em conformidade com normas técnicas aplicáveis.

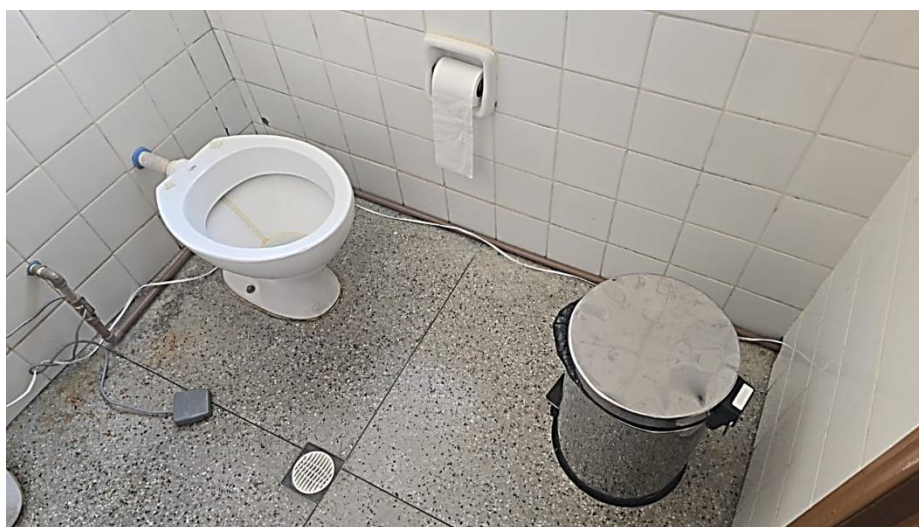
Figura 13: Sala Odonto

- Parte hidrossanitária

Mitigação: consiste em alocar as tubulações passando dentro da parede, realizando a quebra do piso, acabamentos e tijolos, e passar a tubulação internamente, atualmente a tubulação está aparente, ficando fáceis de serem quebradas devido a acidentes, como pisar em cima.

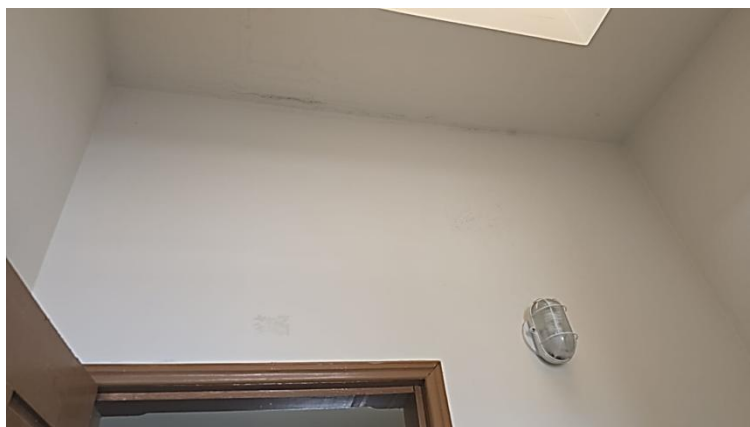
Figura 17: Sala Expurgo

- Infiltração telhado

**Mitigação:** Consiste na identificação e eliminação da fonte de infiltração, seguida de reparo da área afetada, incluindo a remoção do forro de gesso danificado, inspeção e reparo do sistema de impermeabilização, tratamento de estruturas de concreto, aplicação de impermeabilizante, reconstituição do forro de gesso e acabamento, garantindo a estanqueidade e durabilidade da solução, em conformidade com normas técnicas aplicáveis.

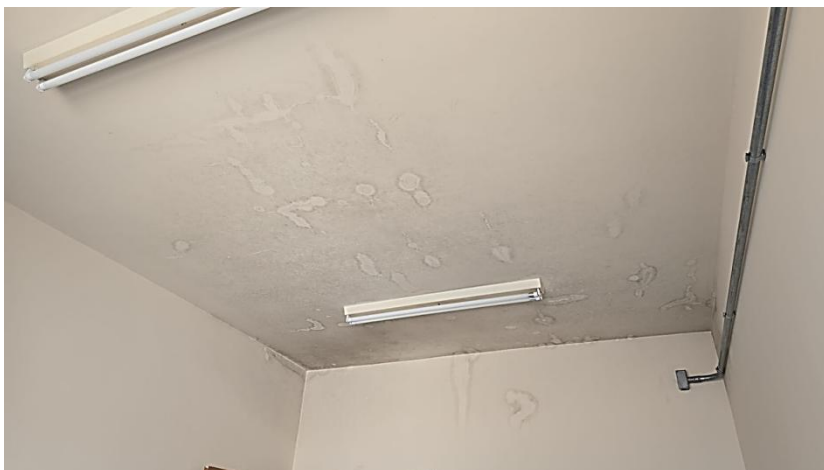
Figura 18: Sala Curativo

- Infiltração telhado

**Mitigação:** Consiste na identificação e eliminação da fonte de infiltração, seguida de reparo da área afetada, incluindo a remoção do forro de gesso danificado, inspeção e reparo do sistema de impermeabilização, tratamento de estruturas de concreto, aplicação de impermeabilizante, reconstituição do forro de gesso e acabamento, garantindo a estanqueidade e durabilidade da solução, em conformidade com normas técnicas aplicáveis.

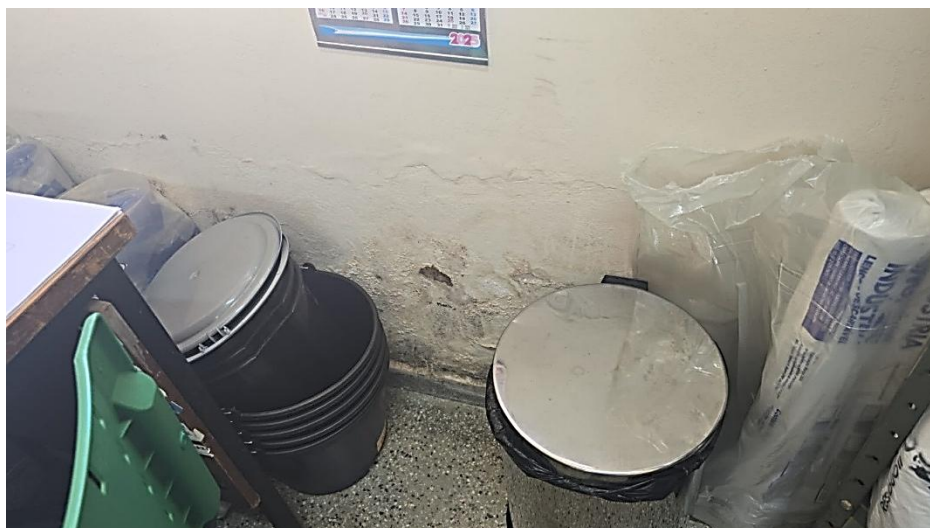
Figura 20: Sala Equipe Rural

- Infiltração pela base

Mitigação: Consiste no reparo da infiltração e adequação da parede, com limpeza e pintura da superfície. Será feita demolição e recomposição do acabamento da parede na região da infiltração com aplicação de impermeabilizante, a reconstrução da parede deve ser com reboco e emboço, e pintura conforme a arquitetura do local.

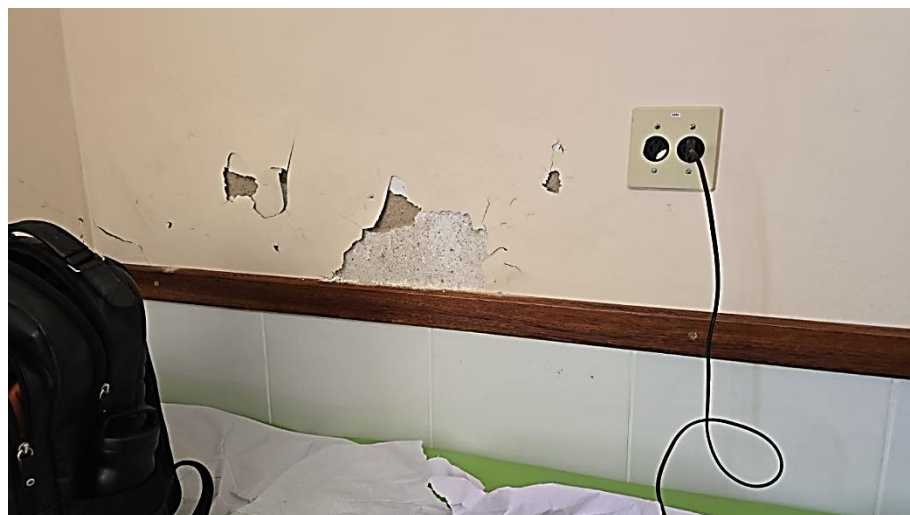
Figura 26: Sala Consultório Especialidade 02

- Infiltração

Mitigação: A mitigação consiste na identificação e reparo da causa da infiltração, aplicação de impermeabilizante adequado, reconstrução de trechos danificados da parede e aplicação de revestimento protetor, garantindo a estanqueidade e durabilidade da estrutura, em conformidade com normas técnicas aplicáveis.

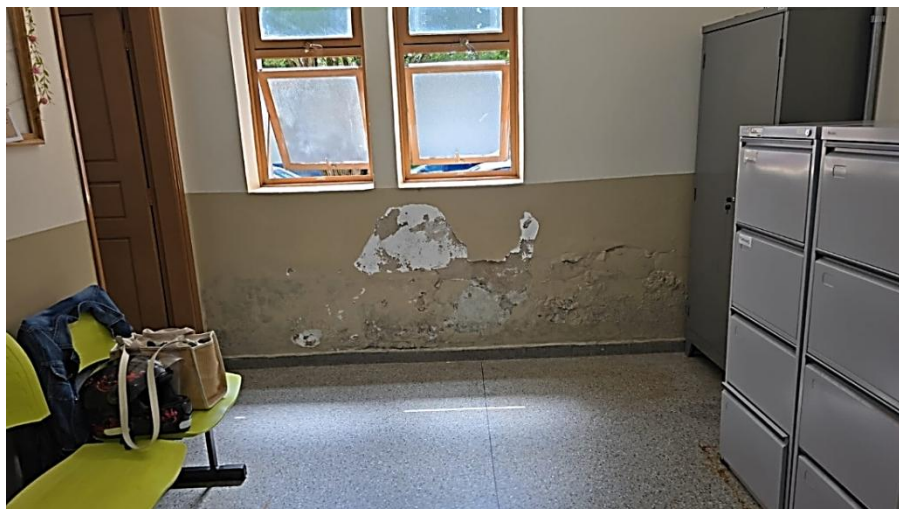
Figura 31: Sala Arquivo

- Infiltração

Mitigação: A mitigação consiste na identificação e reparo da causa da infiltração, aplicação de impermeabilizante adequado, reconstrução de trechos danificados da parede e aplicação de revestimento protetor, garantindo a estanqueidade e durabilidade da estrutura, em conformidade com normas técnicas aplicáveis.

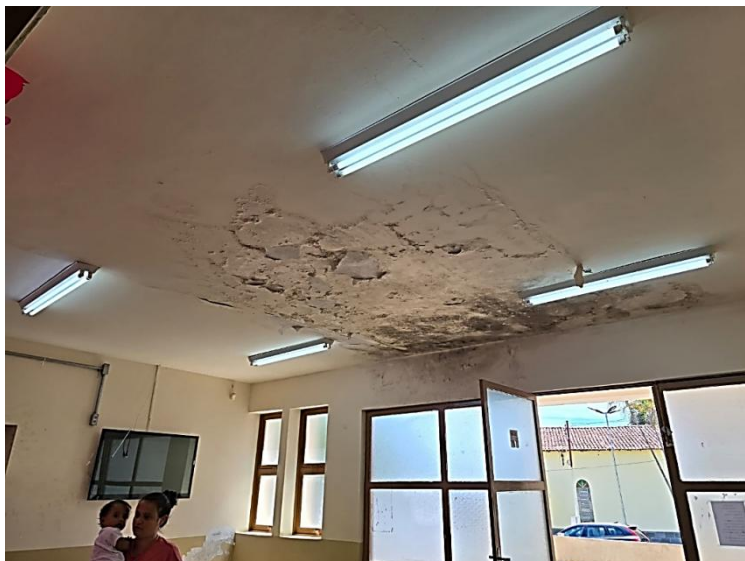
Figura 35: Recepção

- Infiltração telhado

Mitigação: Consiste na identificação e eliminação da fonte de infiltração, seguida de reparo da área afetada, incluindo a remoção do forro de gesso danificado, inspeção e reparo do sistema de impermeabilização, tratamento de estruturas de concreto, aplicação de impermeabilizante, reconstituição do forro de gesso e acabamento, garantindo a estanqueidade e durabilidade da solução, em conformidade com normas técnicas aplicáveis.

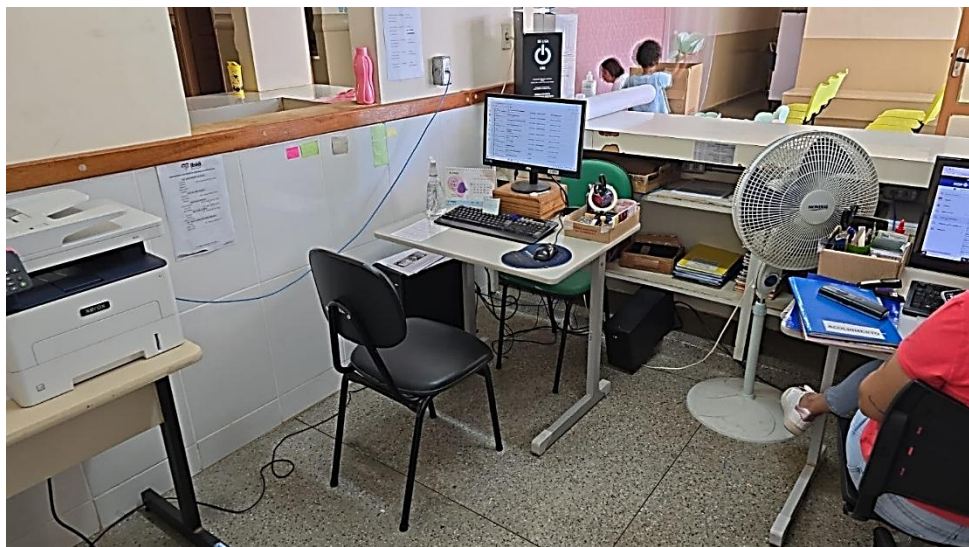
Figura 37: Recepção

- Adequação elétrica geral

Mitigação: consiste na troca das tomadas de uso geral (TUG), todas suas peças que se fazem necessário na instalação, e verificar se todas estão funcionando e passando energia elétrica. Precisa ver se o local comporta mais tomadas.

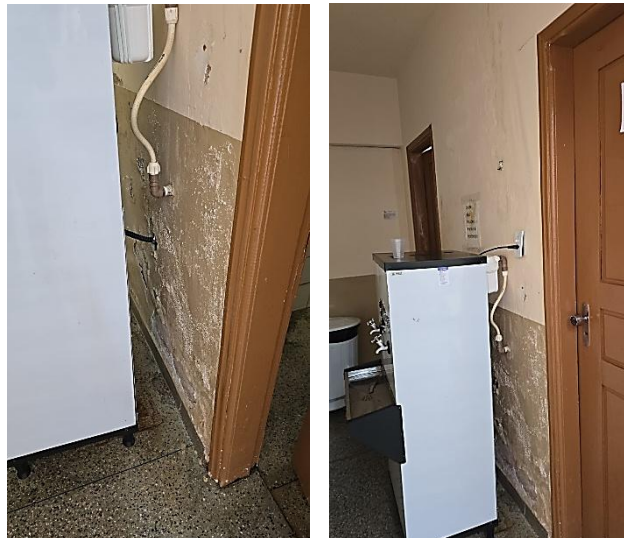
Figura 40: Recepção 01

- Infiltração pela base

Mitigação: Consiste no reparo da infiltração e adequação da parede, com limpeza e pintura da superfície. Será feita demolição e recomposição do acabamento da parede na região da infiltração com aplicação de impermeabilizante, a reconstrução da parede deve ser com reboco e emboço, e pintura conforme a arquitetura do local.

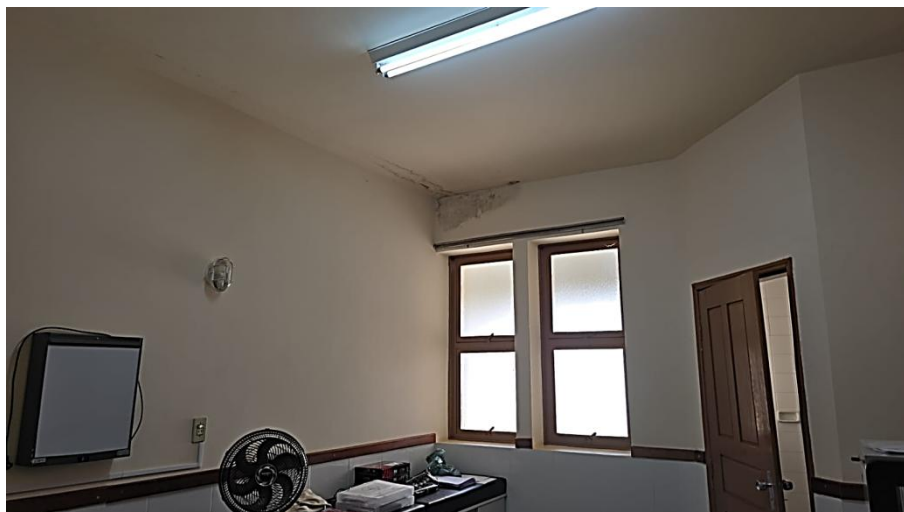
Figura 44: Consultório enfermagem

- Infiltração telhado

Mitigação: Consiste na identificação e eliminação da fonte de infiltração, seguida de reparo da área afetada, incluindo a remoção do forro de gesso danificado, inspeção e reparo do sistema de impermeabilização, tratamento de estruturas de concreto, aplicação de impermeabilizante, reconstituição do forro de gesso e acabamento, garantindo a estanqueidade e durabilidade da solução, em conformidade com normas técnicas aplicáveis.

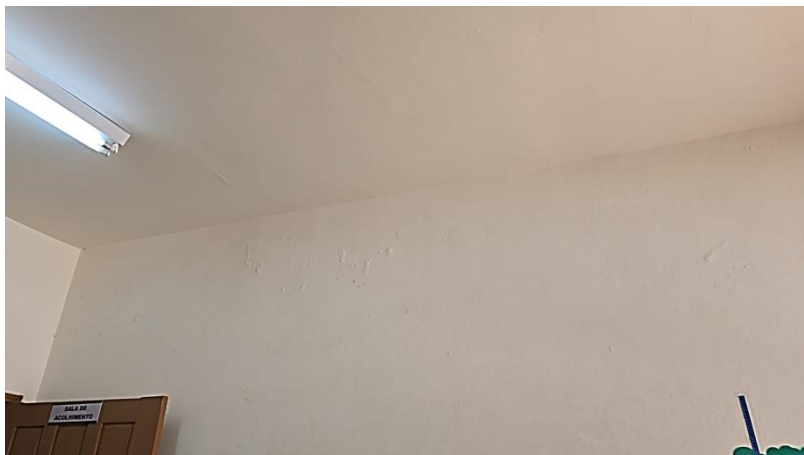
Figura 49: Sala triagem ou acolhimento

- Infiltração

Mitigação: A mitigação consiste na identificação e reparo da causa da infiltração, aplicação de impermeabilizante adequado, reconstrução de trechos danificados da parede e aplicação de revestimento protetor, garantindo a estanqueidade e durabilidade da estrutura, em conformidade com normas técnicas aplicáveis.

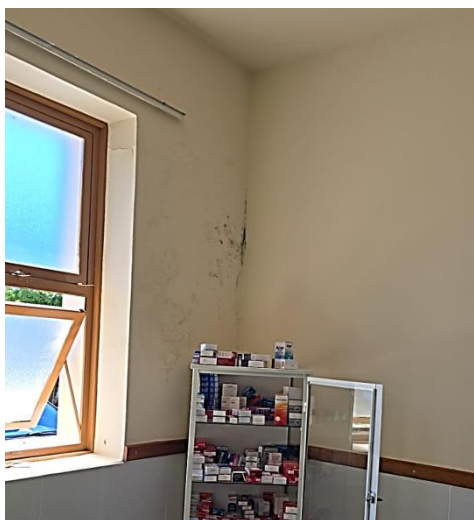
Figura 56: Nebulização

- Infiltração parede

A mitigação consiste na identificação e reparo da causa raiz da infiltração, seguida de tratamento da trinca com injeção de resina epóxi ou aplicação de selante impermeabilizante, e execução de reparo estrutural, se necessário, garantindo a estanqueidade e durabilidade da parede, em conformidade com normas técnicas aplicáveis.

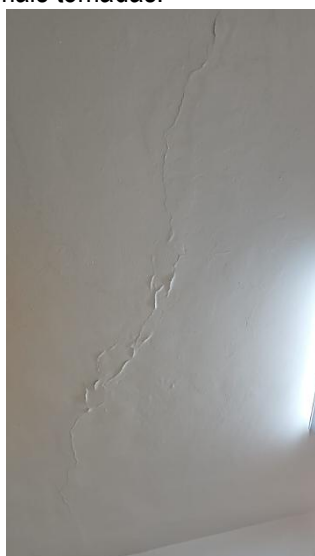
Figura 60: Consultório médico 02

- Infiltração telhado

Mitigação: Consiste na identificação e eliminação da fonte de infiltração, seguida de reparo da área afetada, incluindo a remoção do forro de gesso danificado, inspeção e reparo do sistema de impermeabilização, tratamento de estruturas de concreto, aplicação de impermeabilizante, reconstituição do forro de gesso e acabamento, garantindo a estanqueidade e durabilidade da solução, em conformidade com normas técnicas aplicáveis.

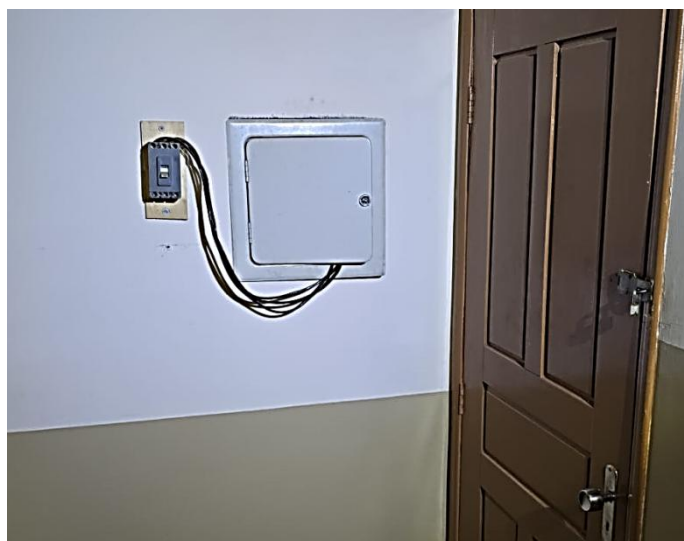
Figura 72: Banheiro funcionário masculino

- Conserto Porta madeira 60x210cm

Mitigação: Necessário avaliar o estado atual da porta e do portal, verificar se há danos ou desgaste excessivo, medir as dimensões exatas para a compra de novos componentes, remover a porta e o portal antigos com cuidado, e realizar a instalação correta dos novos porta e portal de madeira.

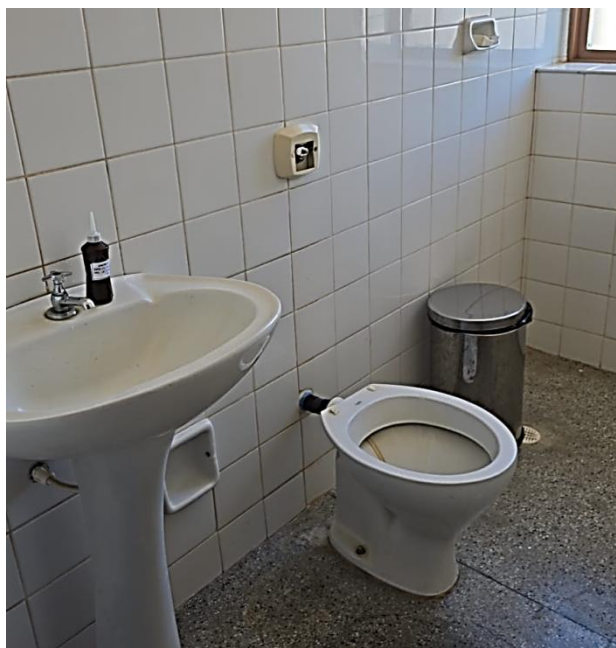
Figura 73: Banheiro funcionário feminino

- Parte hidrossanitária.

Mitigação: consiste na troca da válvula da descarga, ou todo o conjunto da descarga, após a troca, atentar se está funcionando corretamente e não havendo vazamentos.

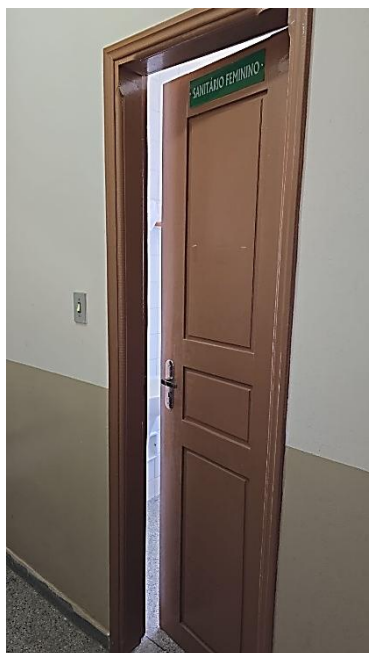
Figura 74: Banheiro funcionário feminino

- Conserto Porta madeira 60x210cm

Mitigação: Necessário avaliar o estado atual da porta e do portal, verificar se há danos ou desgaste excessivo, medir as dimensões exatas para a compra de novos componentes, remover a porta e o portal antigos com cuidado, e realizar a instalação correta dos novos porta e portal de madeira.

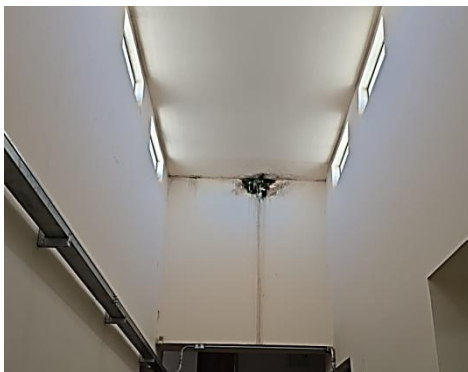
Figura 81: Acesso cozinha

- Mofo pela infiltração

Mitigação: Necessário realizar identificação e eliminação da fonte de umidade causal do crescimento do mofo, verificação e reparo de eventuais vazamentos ou problemas de infiltração, limpeza da área afetada com solução fungicida adequada, remoção completa do mofo, secagem completa da parede e aplicação de tratamento antimofos, garantindo que a superfície esteja seca, tratada e apta para receber o acabamento final, prevenindo o retorno do problema.

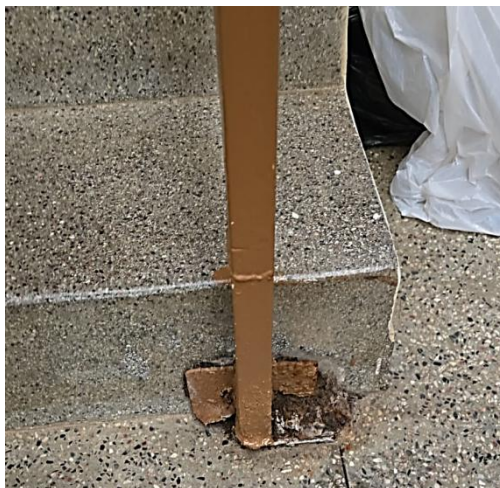
Figura 82: Acesso cozinha

- Guarda corpo corroído

Mitigação: consiste que o pé do guarda corpo sofreu corrosão. necessita na troca do mesmo, retirando, fazendo a solta e a pintura.

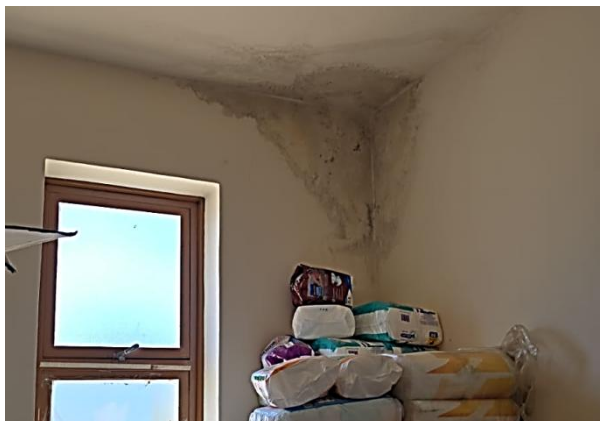
Figura 84: Almojarifado USB

- Infiltração telhado

Mitigação: Consiste na identificação e eliminação da fonte de infiltração, seguida de reparo da área afetada, incluindo a remoção do forro de gesso danificado, inspeção e reparo do sistema de impermeabilização, tratamento de estruturas de concreto, aplicação de impermeabilizante, reconstituição do forro de gesso e acabamento, garantindo a estanqueidade e durabilidade da solução, em conformidade com normas técnicas aplicáveis.

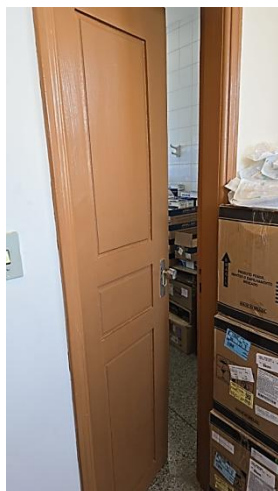
Figura 85: Almojarifado USB

- Conserto Porta madeira 60x210cm

Mitigação: Necessário avaliar o estado atual da porta e do portal, verificar se há danos ou desgaste excessivo, medir as dimensões exatas para a compra de novos componentes, remover a porta e o portal antigos com cuidado, e realizar a instalação correta dos novos porta e portal de madeira.

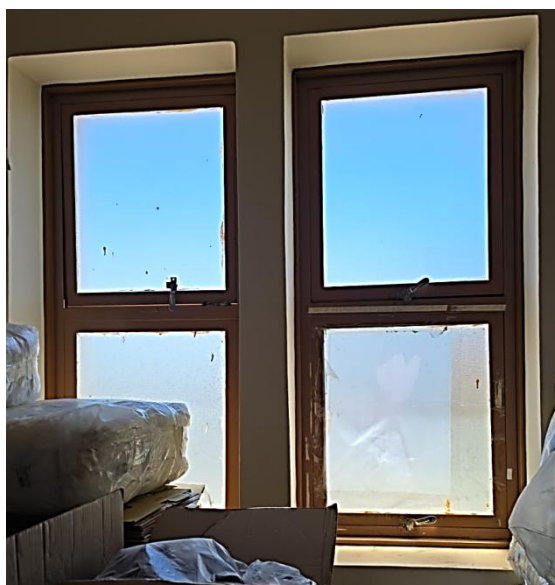
Figura 86: Almojarifado USB

- Janela danificada

Mitigação: Consiste na avaliação e reparo ou substituição da janela danificada, incluindo a substituição de vidros quebrados, reparo de perfis danificados, substituição de componentes defeituosos e aplicação de vedação, garantindo a funcionalidade, estanqueidade e segurança da janela, em conformidade com normas técnicas aplicáveis.

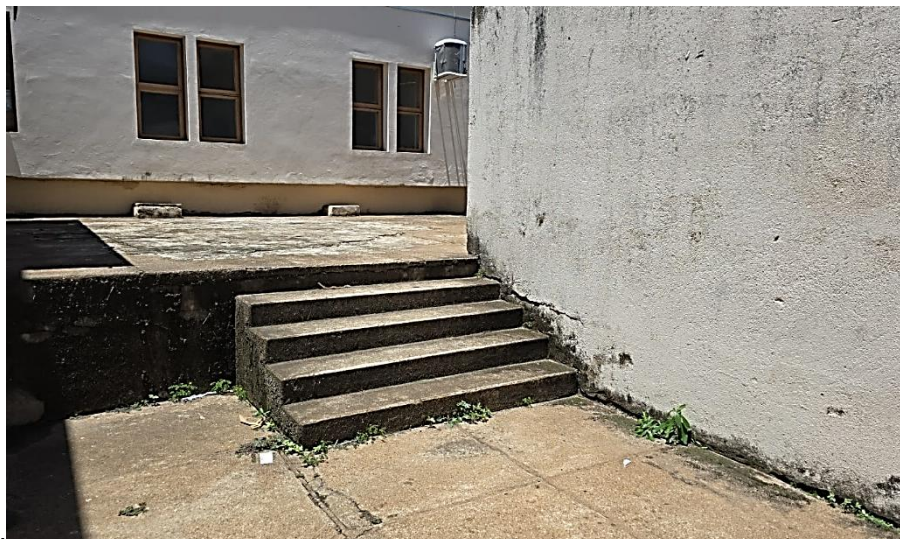
Figura 100: Área externa

- Falta de Guarda corpo

Mitigação: consiste na instalação de guarda corpo na área externa, na escada e na lateral do piso superior, impedindo acesso fora as escadas.

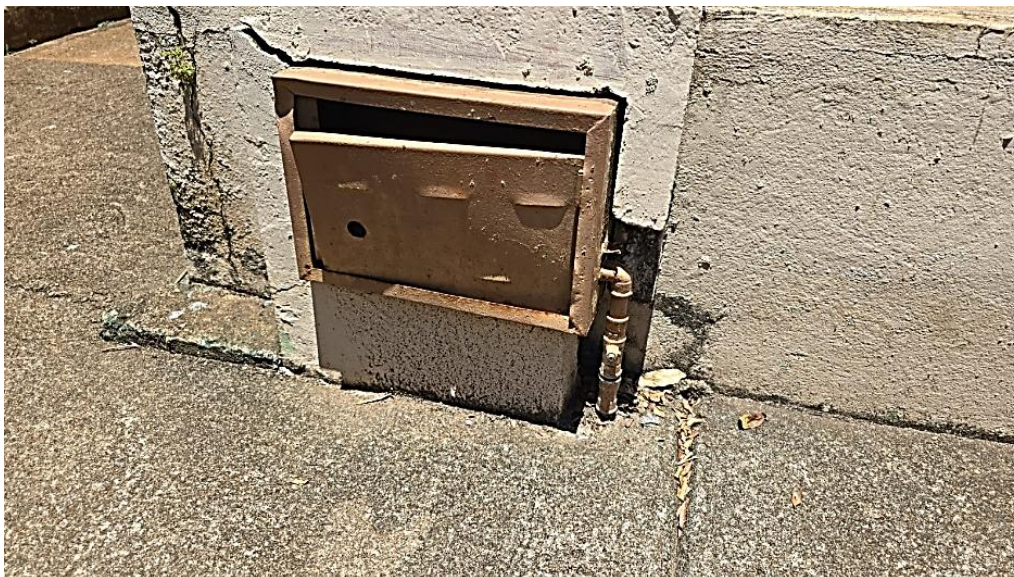
Figura 101: Área externa

- Item: Tampa porta abrigo cavalete avariado.  
Mitigação: consiste em trocar a caixa de proteção para hidrômetro.
