# **LAUDO ELÉTRICO**

## **ESCOLA MUNICIPAL DO BAIRRO ÁGUA DOURADA**

### **IBIRITÉ / MG**

RELATÓRIO DE VISITA – INSTALAÇÕES ELÉTRICAS

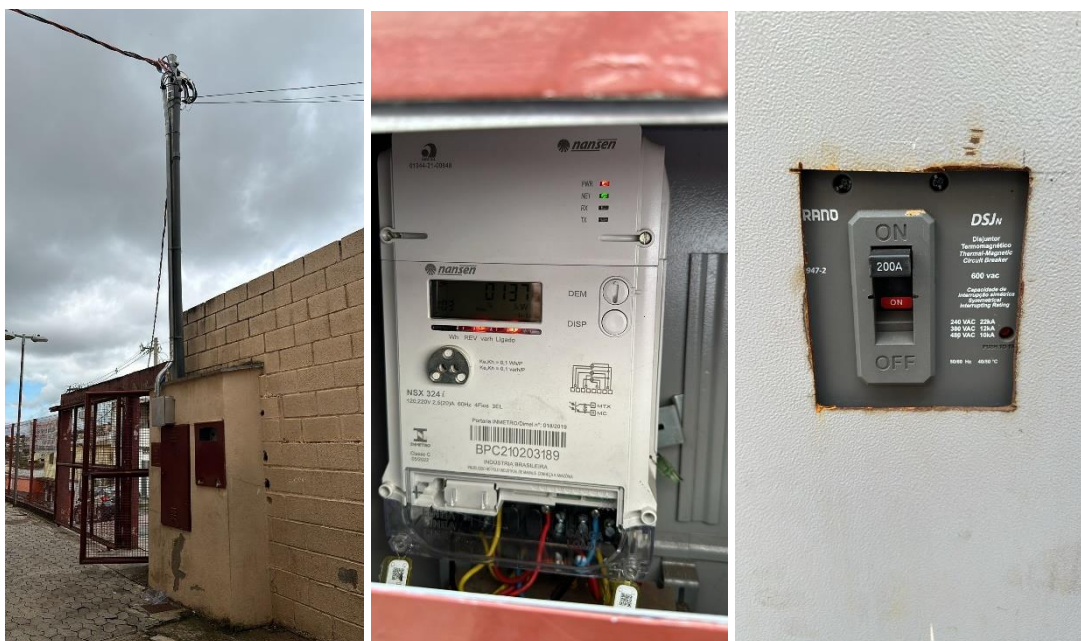
Padrão de entrada se encontra externo à escola, padrão com disjuntor trifásico de 200A.

**Figuras 2, 3 e 4 – Padrão de Entrada.**

Foi identificado na inspeção que os atuais quadros do local, tanto de medição quanto de distribuição se encontram com boa integridade, não sendo necessário fazer qualquer tipo de manutenção ou alteração nos mesmos, apenas nas tomadas, luminárias e a implementação de um sistema de ventilação / climatização na sala dos equipamentos do sistema fotovoltaico.

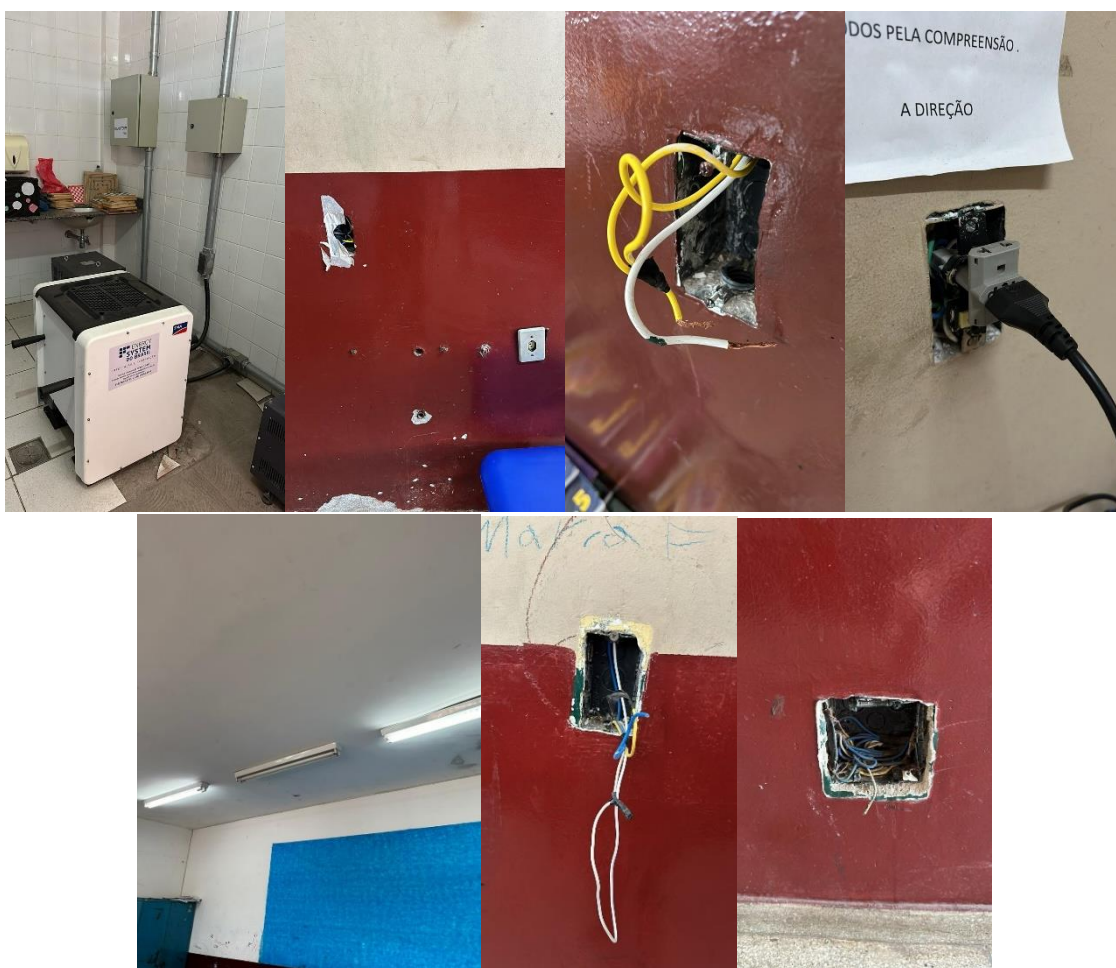
- Necessária a correção dos cabos expostos que se encontram saindo das tomadas elétricas;
  - Vários pontos de tomada e interruptores se encontram sem espelho ou com o mesmo deteriorado;
  - A sala de equipamentos do sistema fotovoltaico se encontra com alta temperatura, fazendo assim necessário um devido sistema de ventilação / climatização no local;
  - Alguns pontos se encontram com as partes vivas expostas, destacando assim a importância de tomar medidas para proteção contra choques elétricos;
- Muitos pontos com utilização de benjamins ou filtros de linha, mostrando a necessidade do aumento de números de tomadas.

**Figuras 5, 6 , 7, 8, 9, 10 e 11 – Cabos expostos / Fotovoltaico / Tomadas e Interruptores sem espelho / Iluminação precária / Utilização de benjamin.**

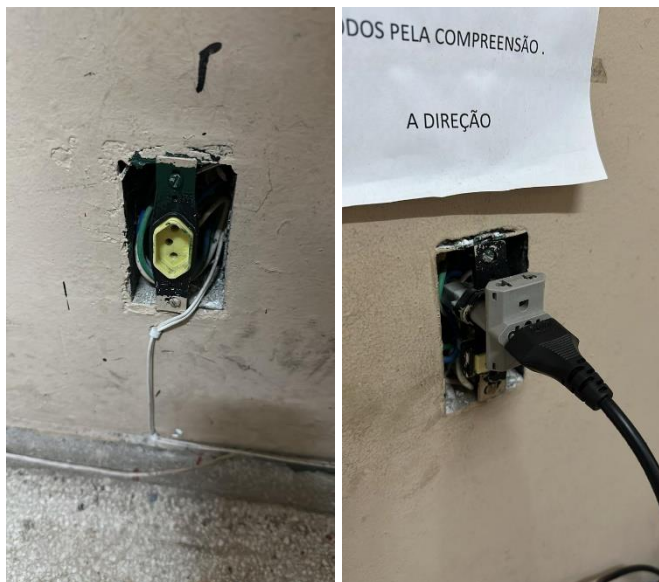
Figura 12 e 13 – Direção.

- Tomada sem espelho e utilização de “Te”.

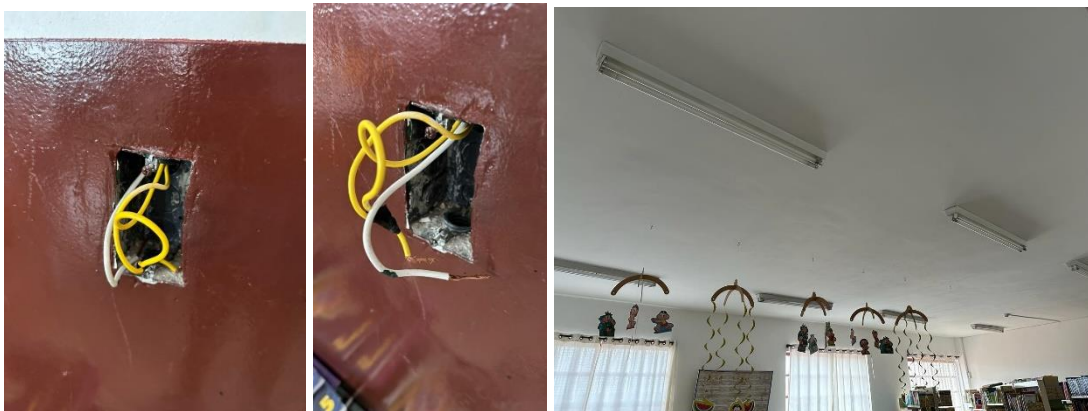
Figura 14, 15 e 16 – Biblioteca.

- Fiação nua exposta e luminárias não funcionando

Além disso há a necessidade de corrigir as falhas nas luminárias, não apenas para atender às normativas vigentes, mas também para garantir um ambiente propício ao bem-estar e desempenho adequado nas atividades desenvolvidas no espaço.

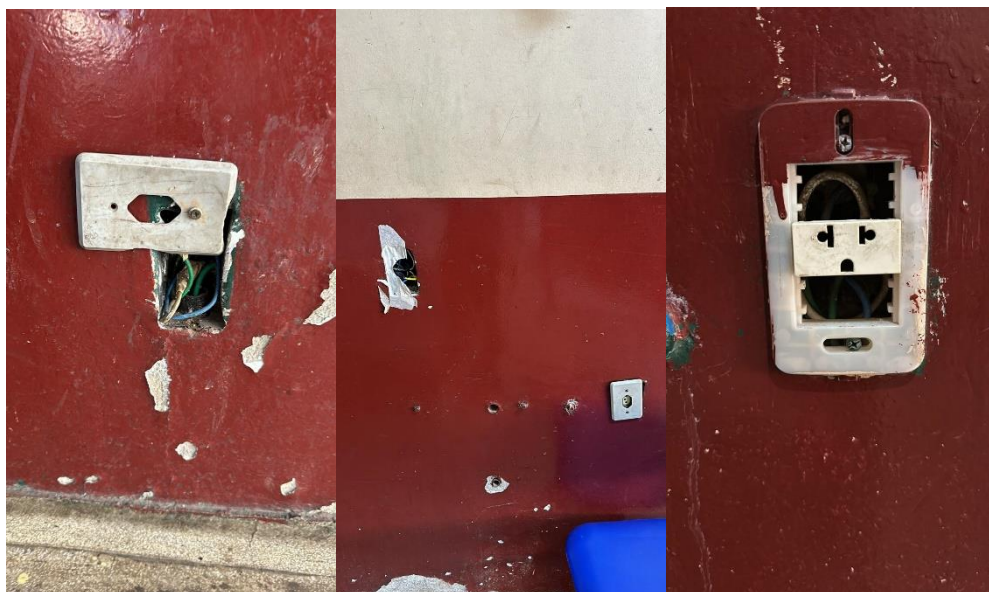
Figura 17, 18 e 19 – Refeitório e Cozinha.

- Tomadas sem espelho ou com o mesmo deteriorado

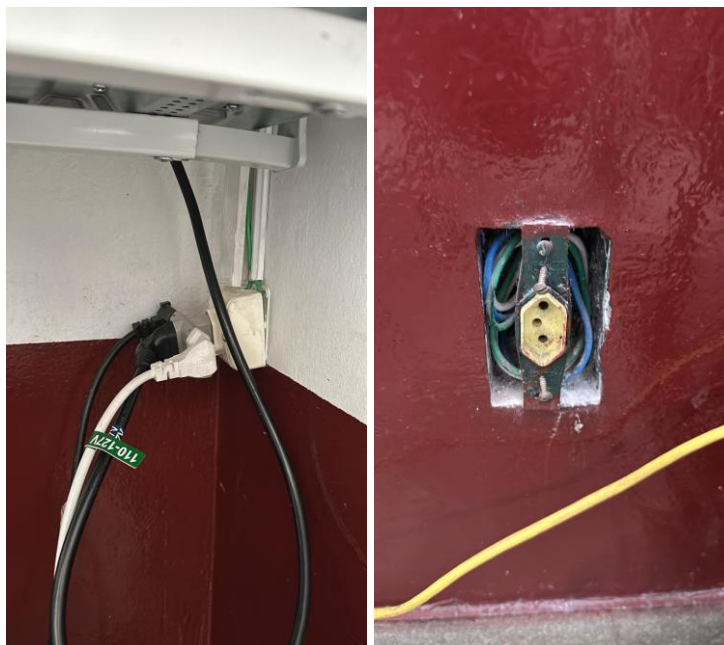
Figura 20 e 21 – Sala dos Professores.

- Utilização de “Te” e tomadas sem espelho.

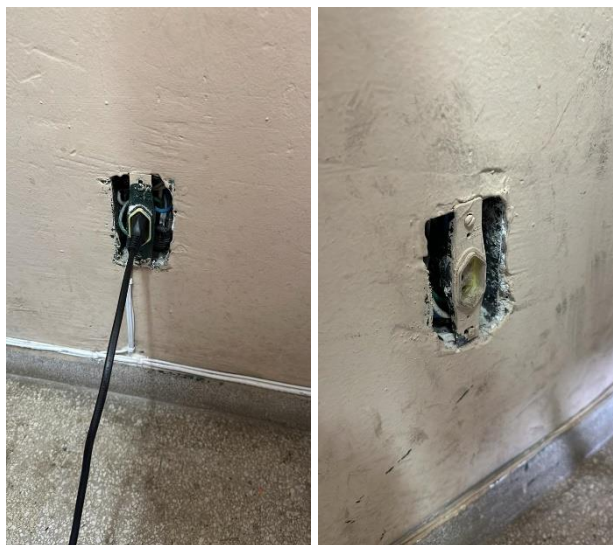
Figura 22 e 23 – Vice Direção.

- Tomadas sem espelho.

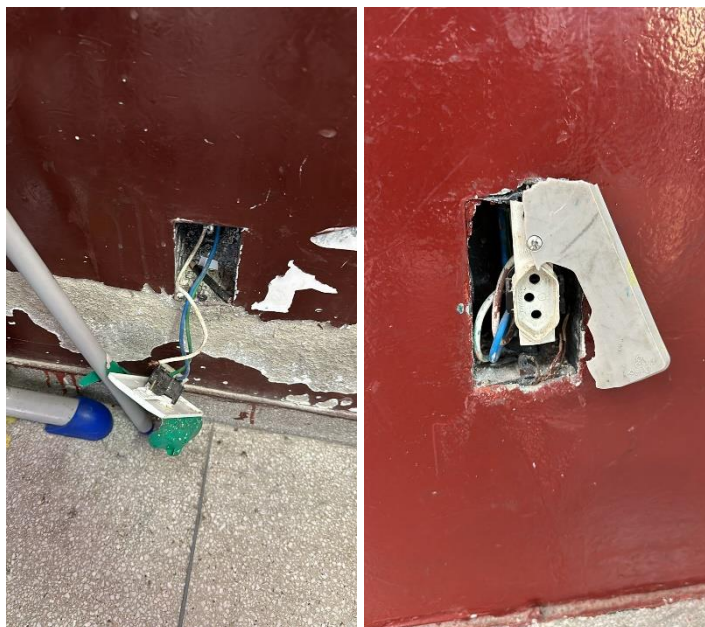
Figura 24 e 25 – Salas de aula 1.

- Tomada sem espelho/deteriorado e fiação exposta

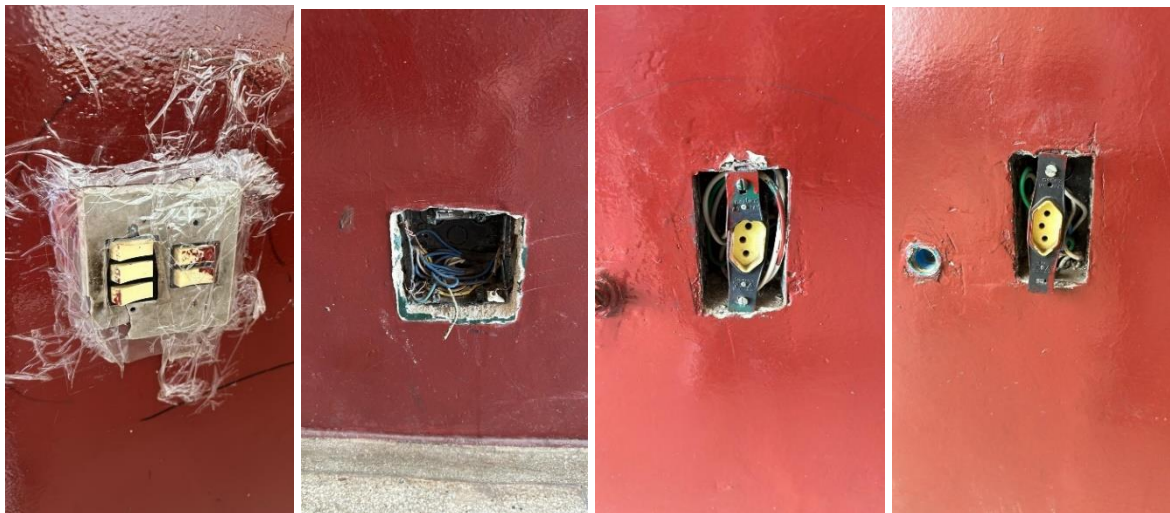
Figura 26, 27, 28 e 29 – Corredor.

- Tomada sem espelho/deteriorado e fiação exposta

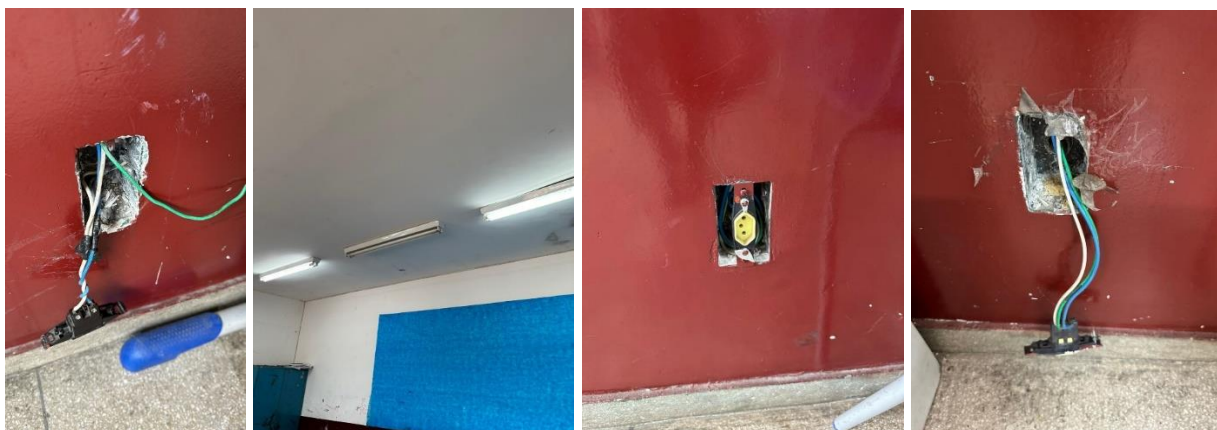
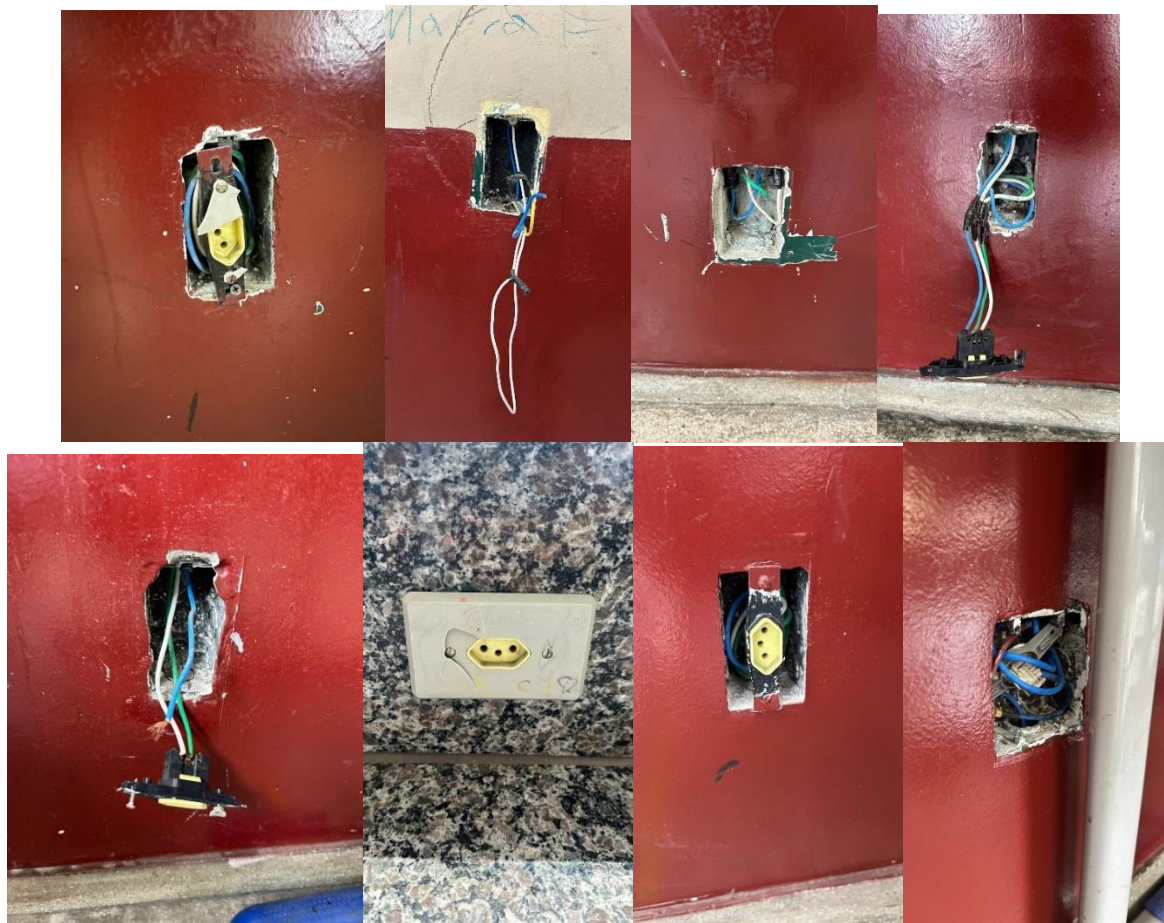
**Figura 30, 31, 32, 33, 34, 35, 36, 37, 38, 39, 40 e 41 – Salas de Aula 2.**

- As tomadas e interruptores se encontram sem espelho ou com fiação exposta e luminárias não funcionando

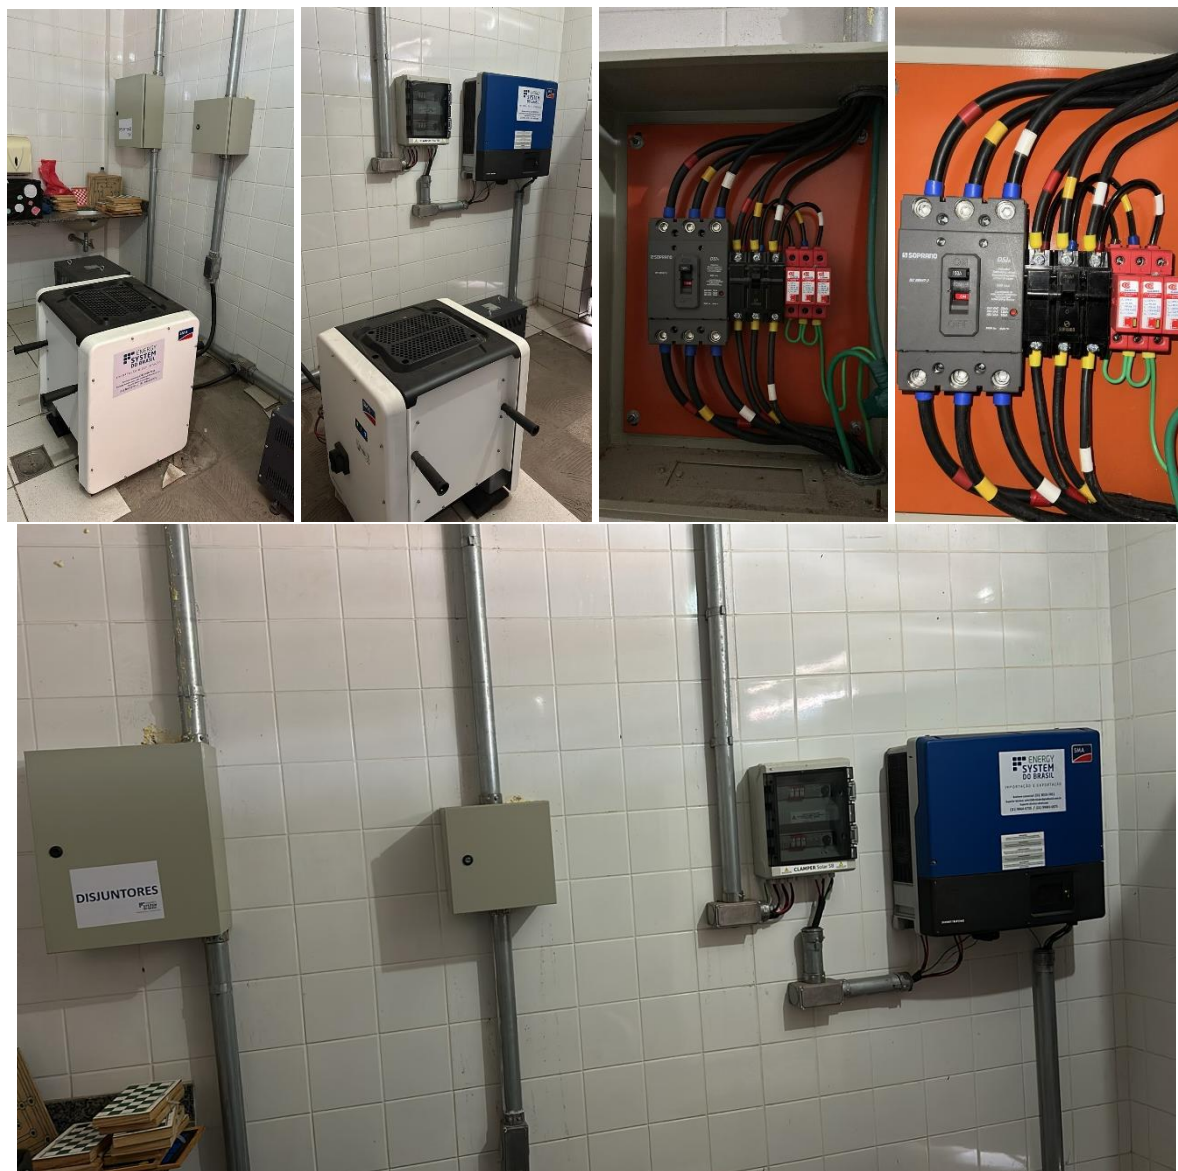
Figura 42, 43, 44, 45 e 46 – Fotovoltaico.

- O banheiro do segundo andar foi utilizado como sala de equipamentos para o sistema fotovoltaico do local;

Respalhando-se nas normativas NBRs 5410 e 16274, destaca-se mais uma problemática: o superaquecimento dos dispositivos integrantes do sistema fotovoltaico, incluindo a stringbox, inversores e quadro de disjuntores. A percepção dessa condição foi possível no interior da sala que abriga tais equipamentos. O aumento de temperatura nos aparelhos elétricos representa um

- Diminuição da vida útil dos equipamentos;
- Risco de incêndio, caso os equipamentos ou cabos atinjam temperaturas críticas, representando uma ameaça significativa;
- Declínio na eficiência do inversor, pois inversores CC/CA são particularmente sensíveis ao calor, levando à perda de eficiência e, em casos extremos, a falhas completas do equipamento.

Quanto ao sistema sobreaquecido fotovoltaico a instalação de sistemas adequados de ventilação pode promover uma circulação mais eficiente do ar, dissipando o calor gerado pelos equipamentos. Isso contribuirá para reduzir as temperaturas internas, minimizando os riscos associados ao superaquecimento.

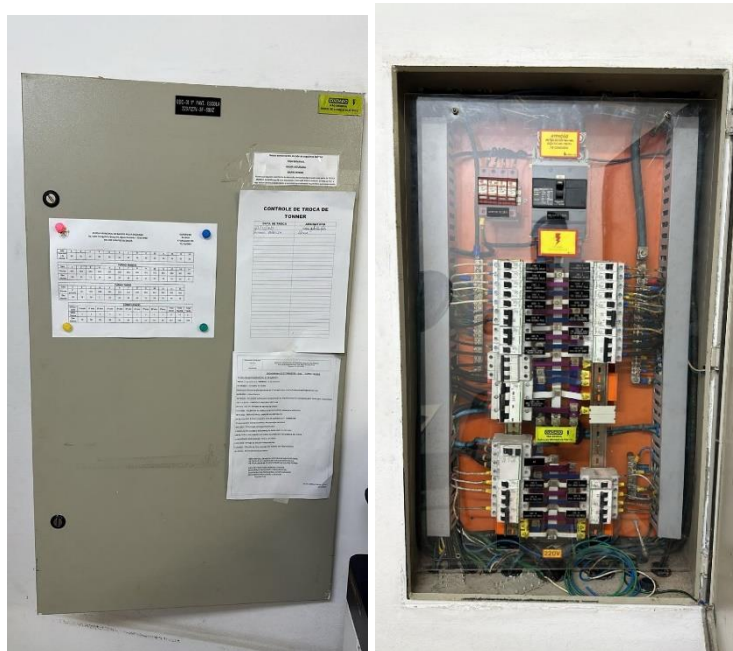
Figura 47 – Quadro 1º Pavimento.

Disjuntor Geral trifásico de 175 A;

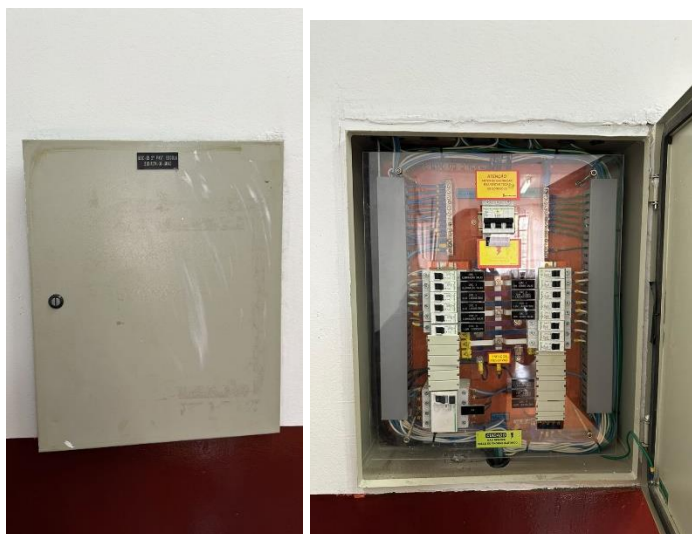
Figuras 48 – Quadro 2º Pavimento.

Disjuntor Geral trifásico de 60 A.
