# **ESCOLA MUNICIPAL DO BAIRRO ÁGUA DOURADA**

## **IBIRITÉ - MG**

### **RELATÓRIO DE CONCRETO (ANÁLISE VISUAL DA ESTRUTURA)**

REFERÊNCIA:  
**ABRIL/2024**

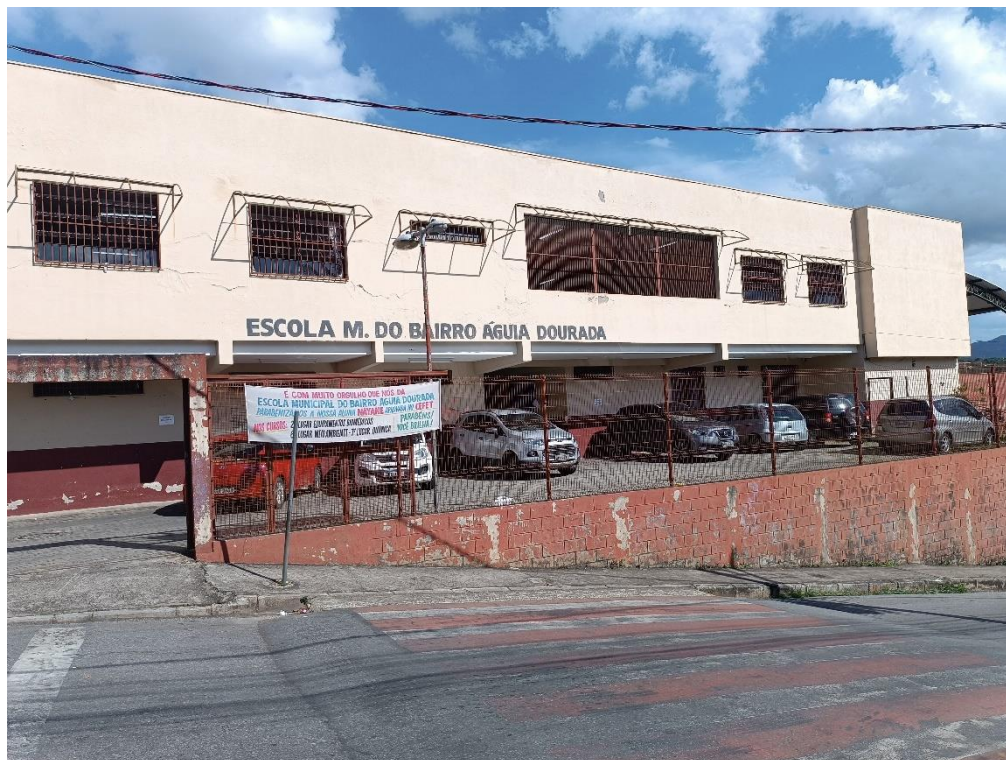
Imagem 1 – Área frontal da escola vistoriada  
Fonte: Acervo Objetiva Projetos

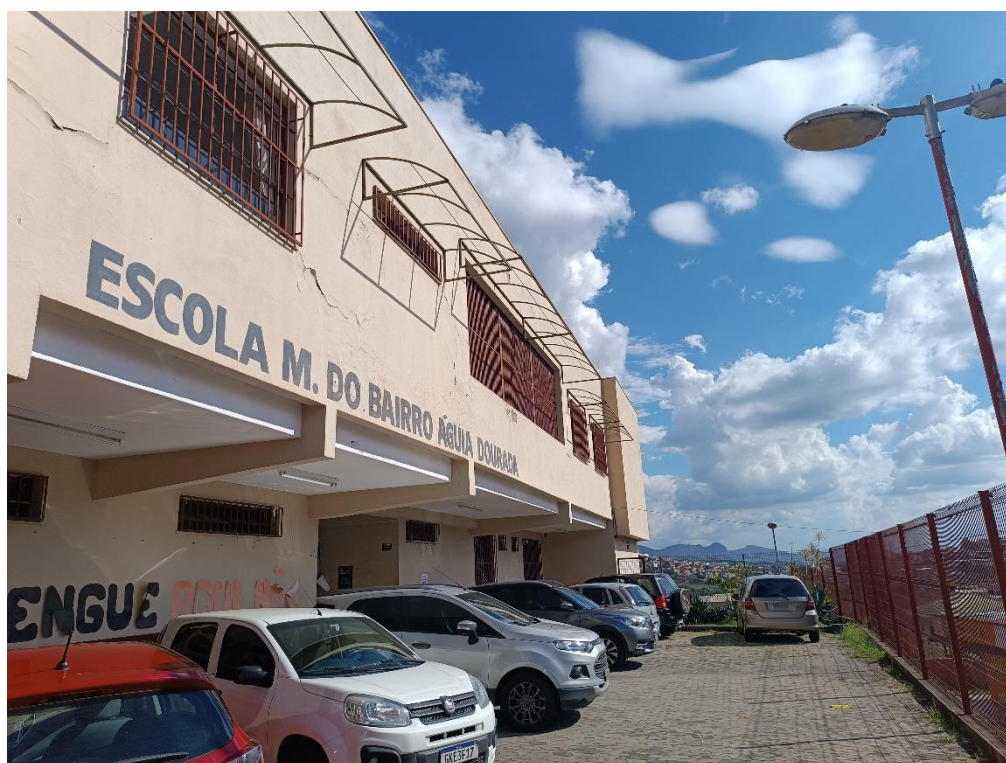
Imagem 2 – Área frontal da escola com espaço aberto  
Fonte: Acervo Objetiva Projetos

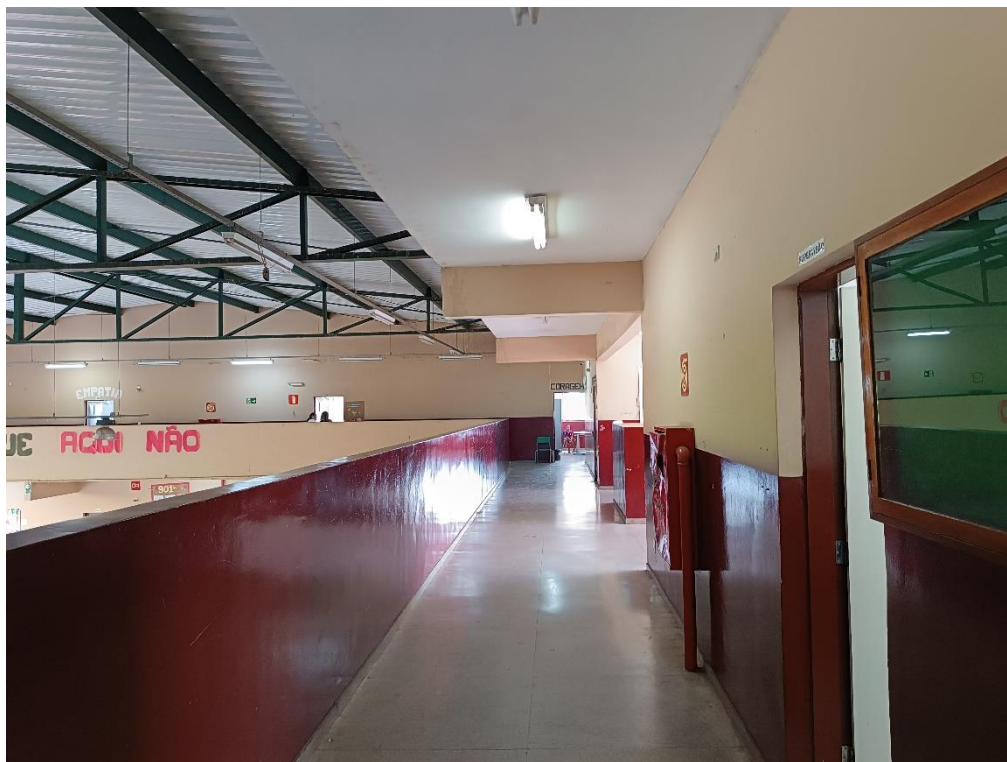
**Imagem 3 – Caminho amplo e arejado de acessos a salas**  
Fonte: Acervo Objetiva Projetos

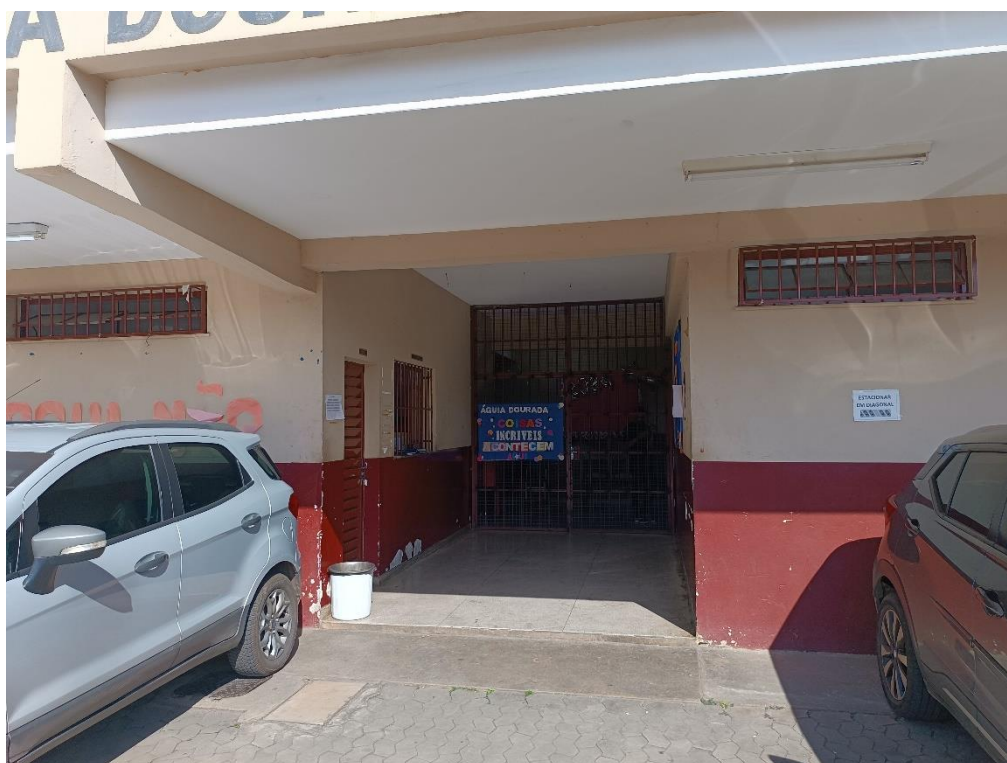
**Imagem 4 – Saída ampla e portão em gradil – estrutura vazada**  
Fonte: Acervo Objetiva Projetos

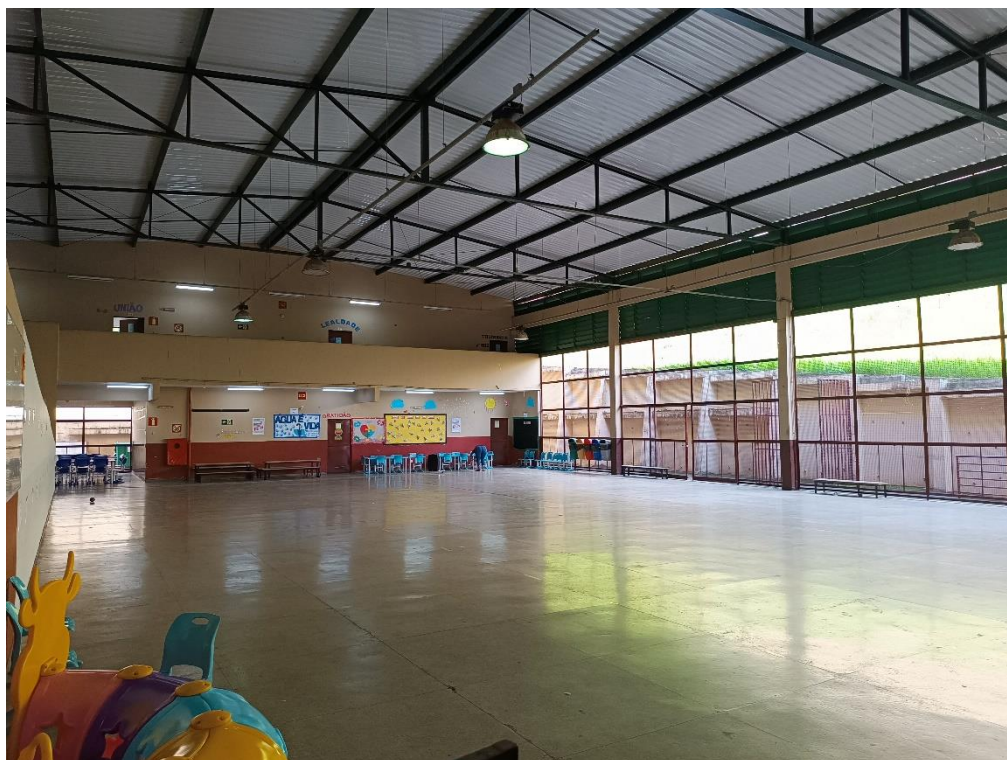
**Imagem 5 – Pátio da escola – área ampla e ventilada**  
**Fonte: Acervo Objetiva Projetos**

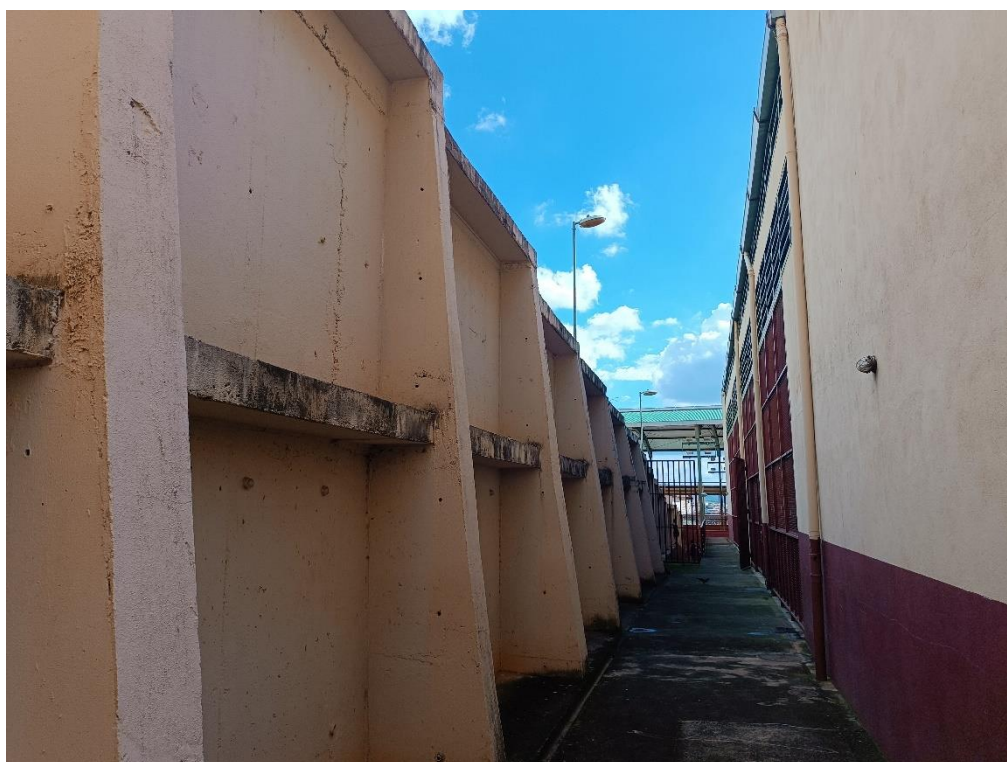
**Imagem 6 – Acessos laterais em espaço aberto**  
**Fonte: Acervo Objetiva Projetos**

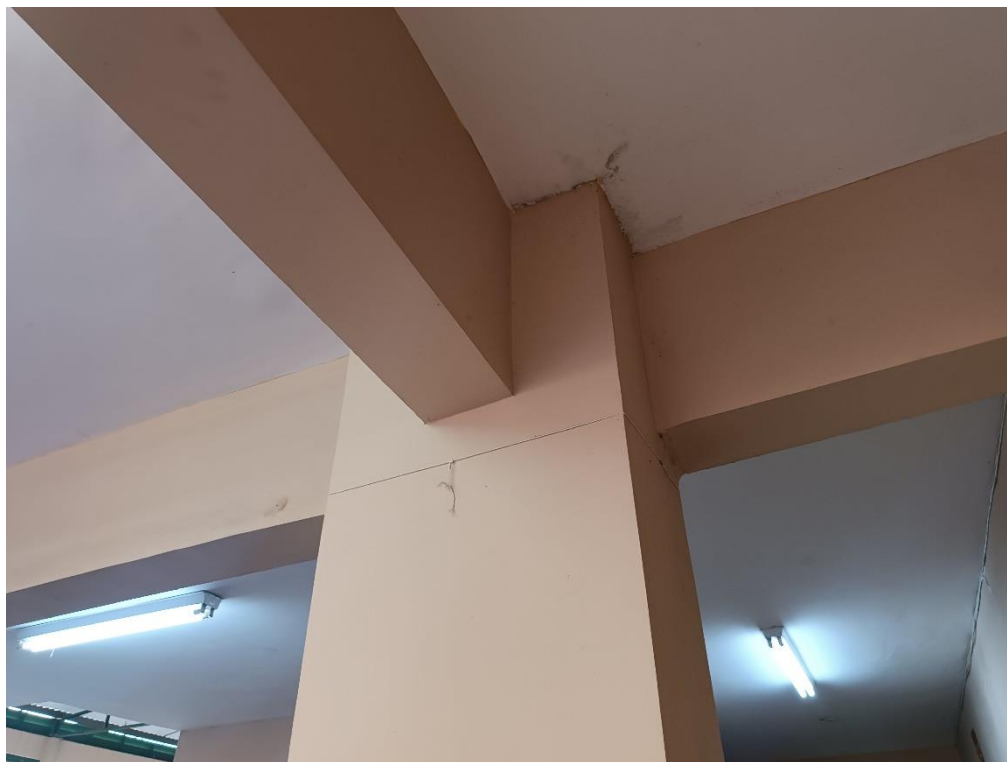
**Imagem 7 – Estrutura de concreto armado em bom estado de conservação**  
**Fonte: Acervo Objetiva Projetos**

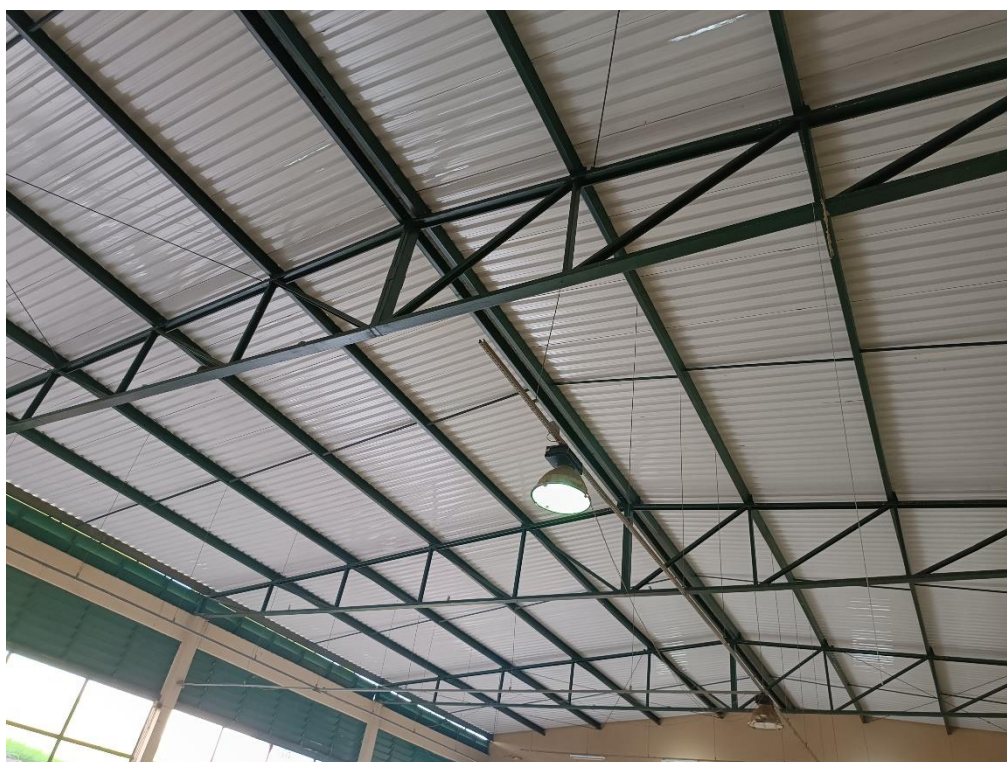
**Imagem 8 – Estrutura metálica da cobertura em bom estado de conservação**  
**Fonte: Acervo Objetiva Projetos**
