**PREFEITURA MUNICIPAL DE PONTE NOVA  
ESTADO DE MINAS GERAIS**

**LAUDO DE HABITABILIDADE**

Atendendo à solicitação da Secretaria Municipal de Assistência Social e Habitação - SEMASH, foi realizado vistoria no dia 20/02/2024 em residência, localizada a Rua Presidente Antônio Carlos, nº 583, bairro Centro em Ponte Nova - MG, com a finalidade de verificar as condições de habitabilidade do imóvel com o objetivo de formalizar contrato de aluguel entre o proprietário e o município.

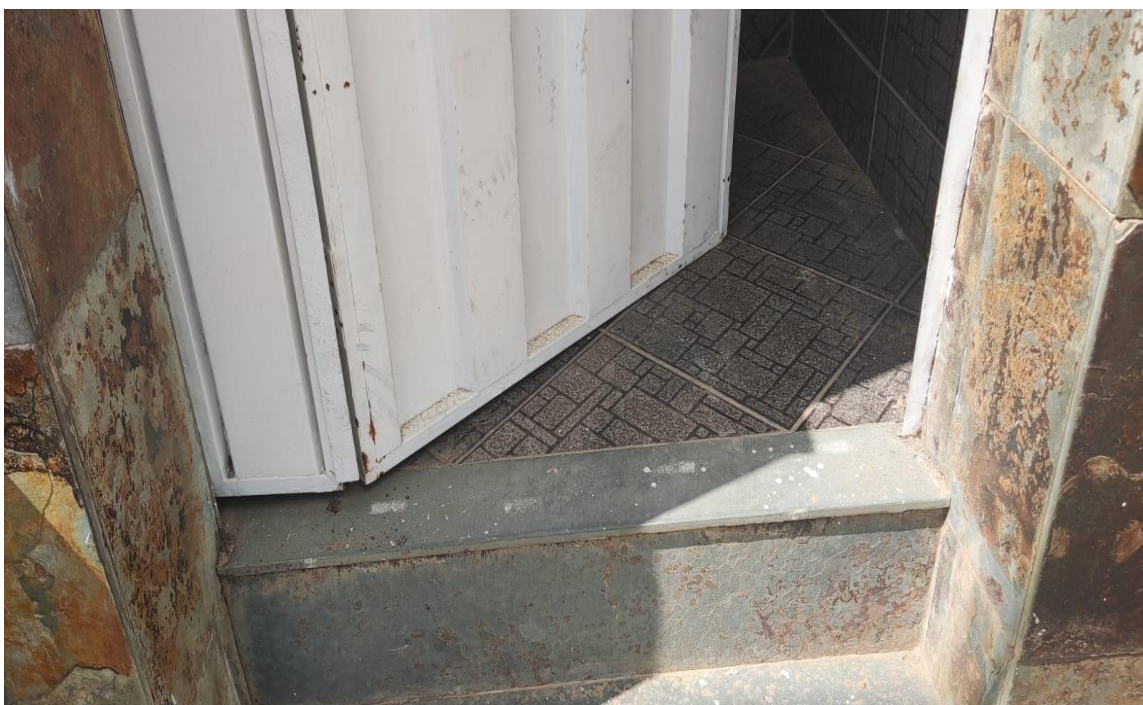
de escada, de comum acesso entre funcionários e população que dá acesso a um hall que leva para a sala de estar e a área externa. O portão está empenado. No topo de uma das paredes externas, estão presentes cacos de vidro como proteção.

*Figura 1: Hall de Entrada 1 (Portão Empenado)*

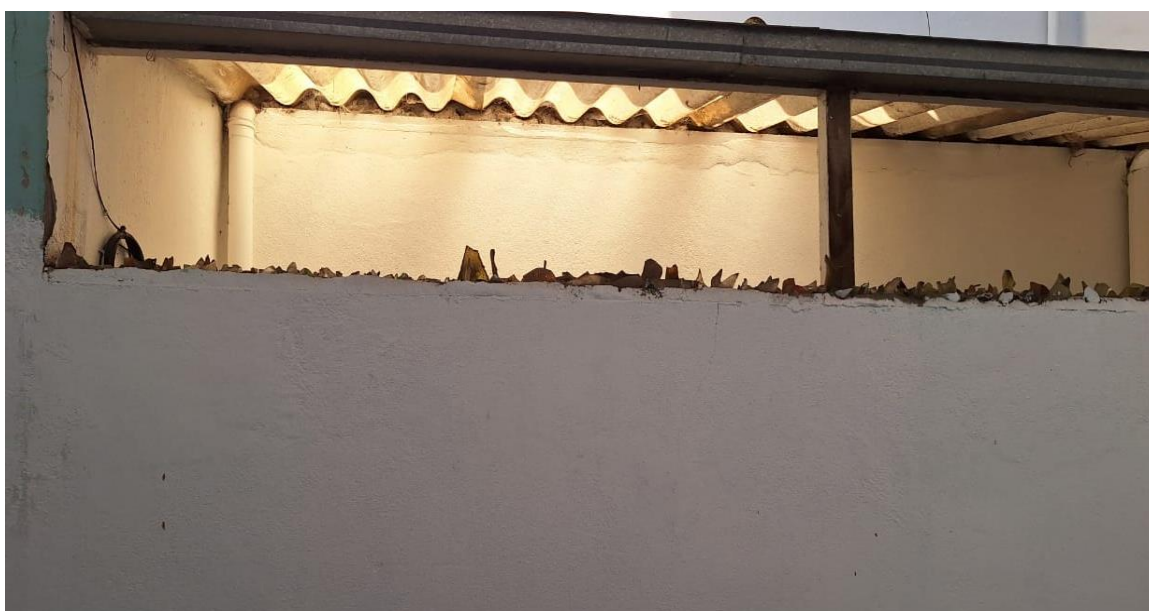
*Figura 2: Hall de Entrada 1 (Cacos de Vidro)*

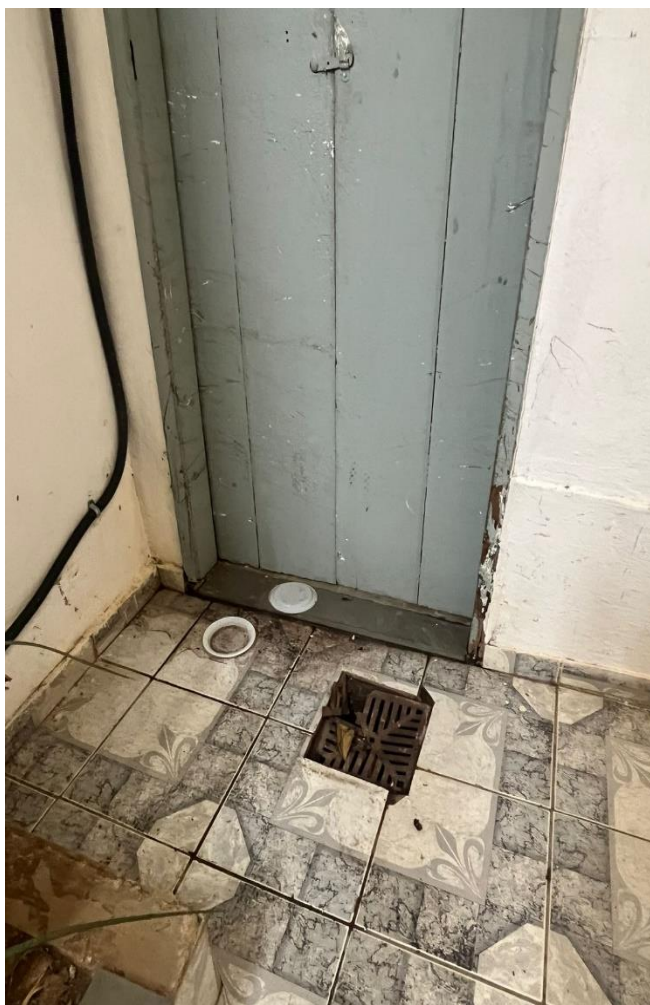
*Figura 7: Hall de Entrada 2 (Ralo quebrado)*

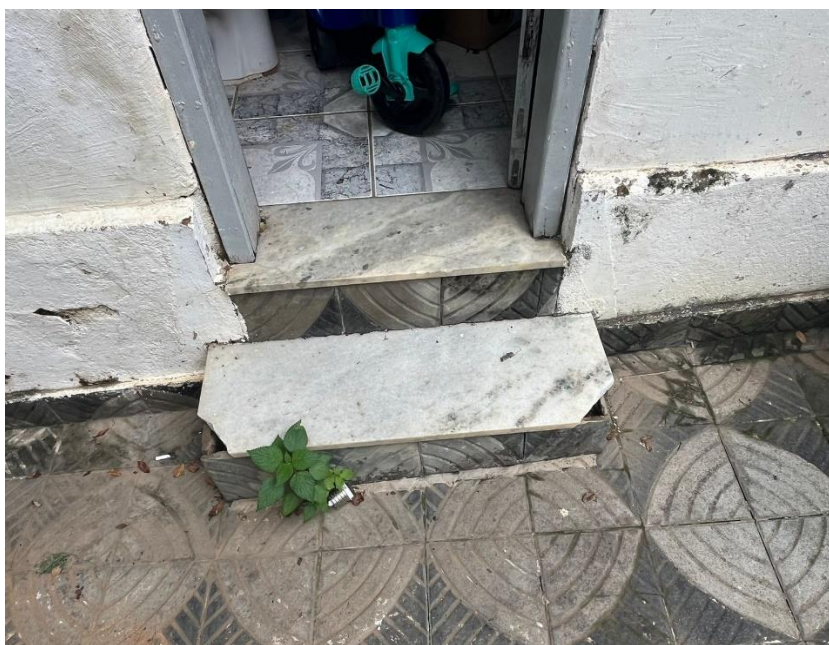
*Figura 11: Banheiro da Área Externa (Mármore quebrado)*

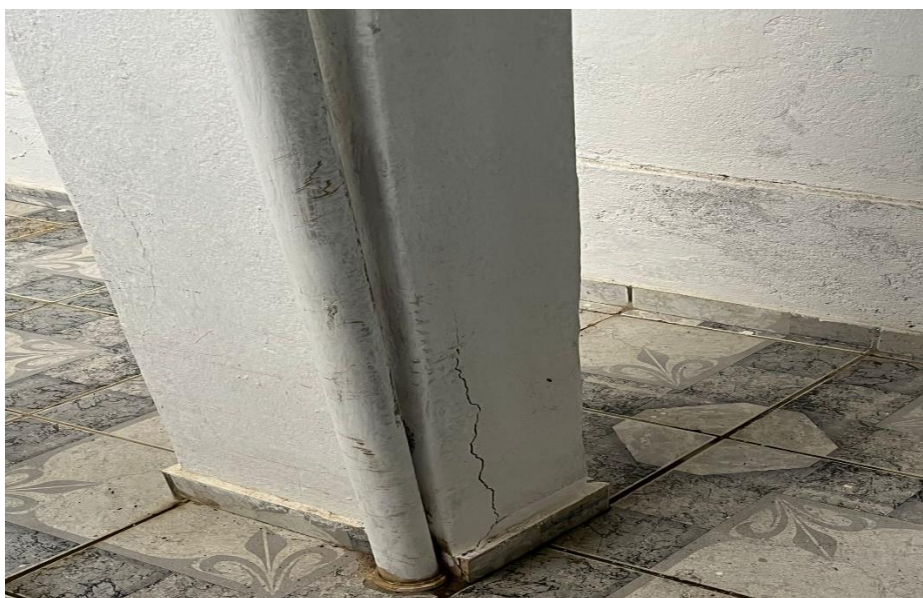
*Figura 25: Pátio coberto (pilar com algumas fissuras)*

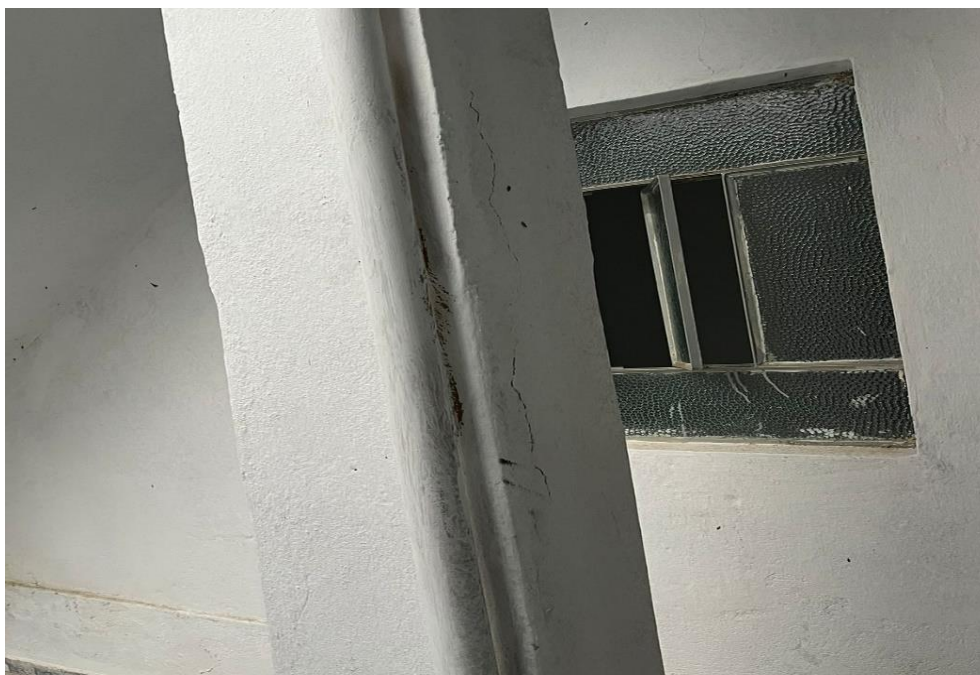
*Figura 26: Pátio coberto (pilar com algumas fissuras)*

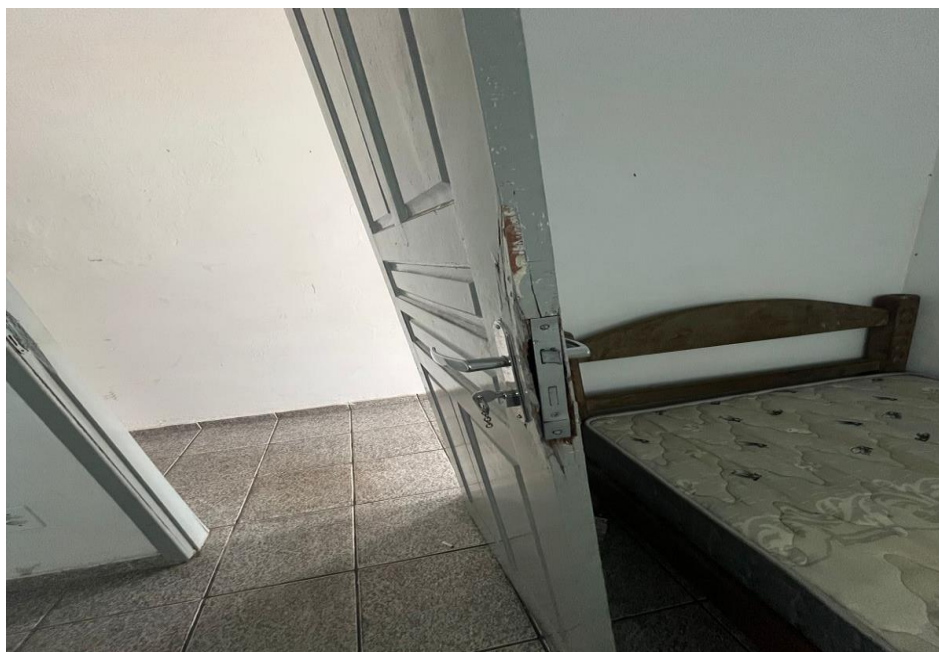
*Figura 35: Quarto 1 (fechadura estragada)*

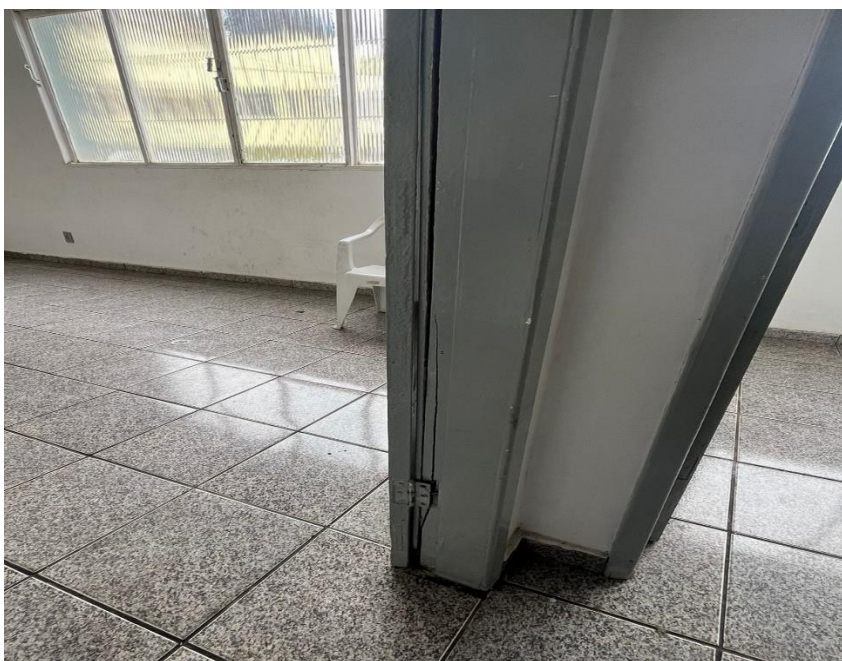
*Figura 37: Quarto 2 (porta com defeito)*

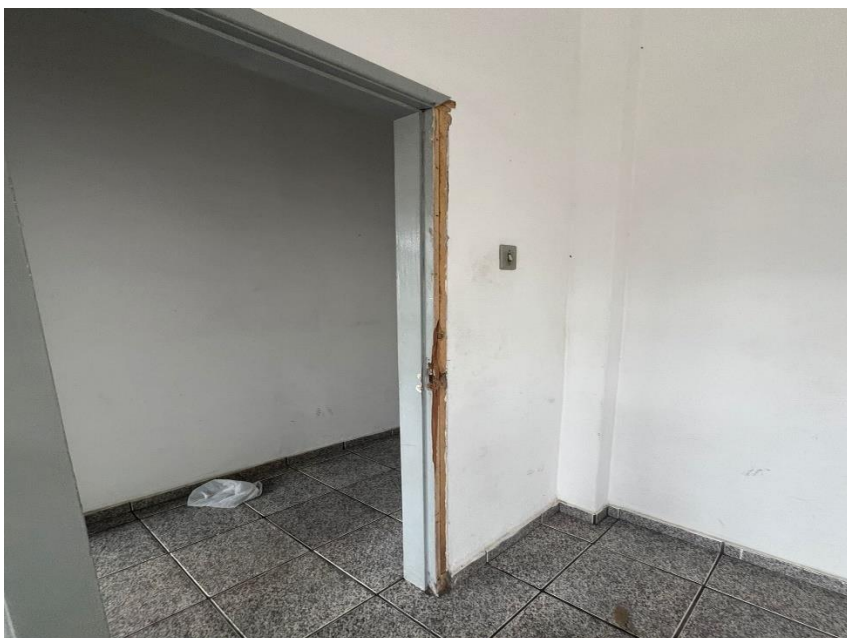
*Figura 38: Quarto 2 (porta sem uma parte do alizar)*

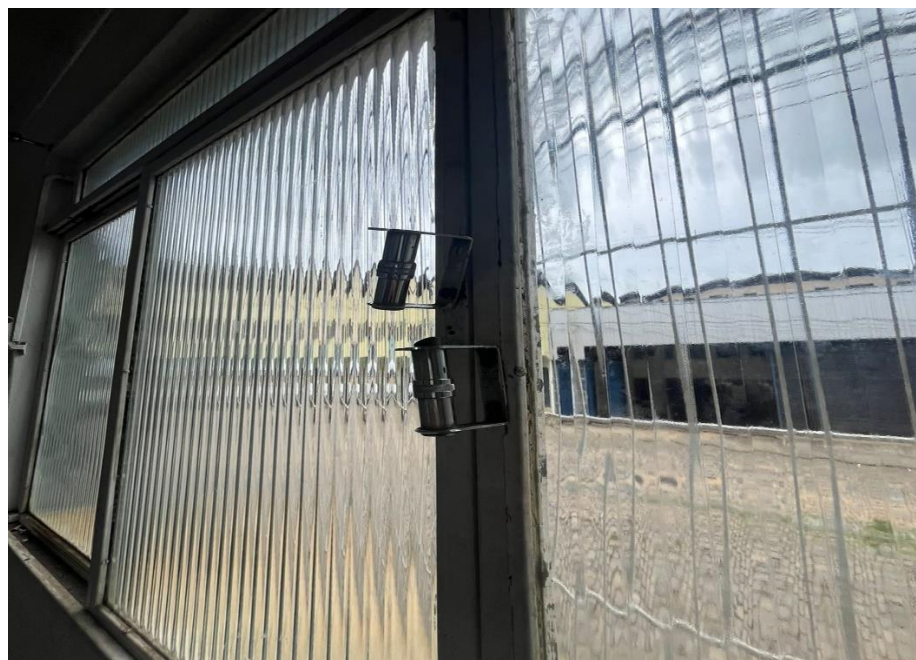
*Figura 40: Quarto 2 (puxador quebrado)*

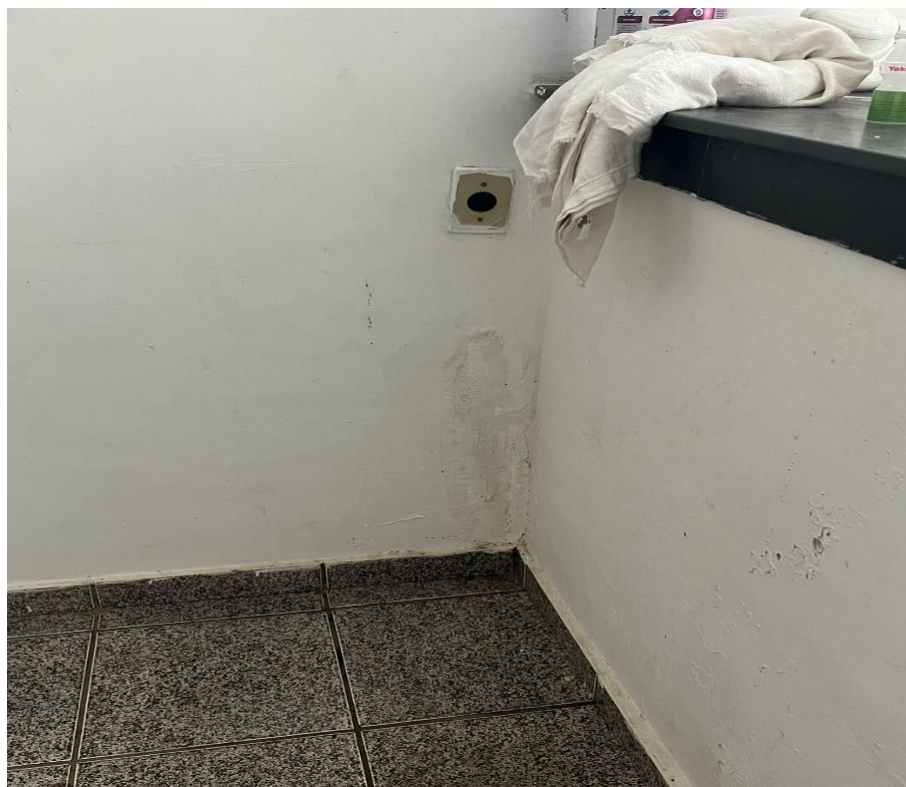
*Figura 45: Sala de Jantar (parede com marcas de infiltração)*

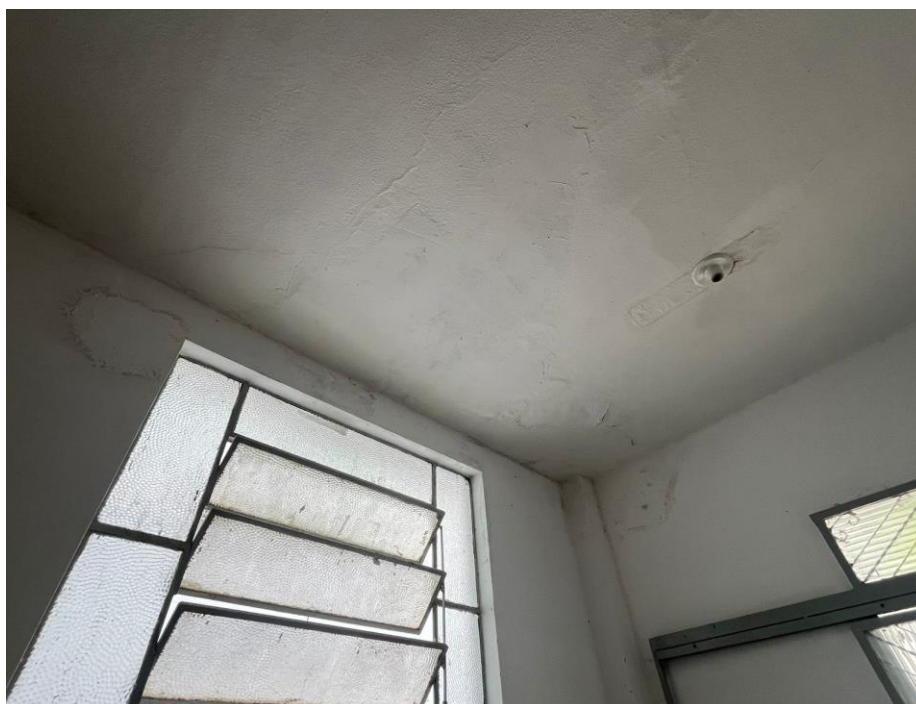
*Figura 46: Sala de Jantar (teto com marcas de infiltração)*

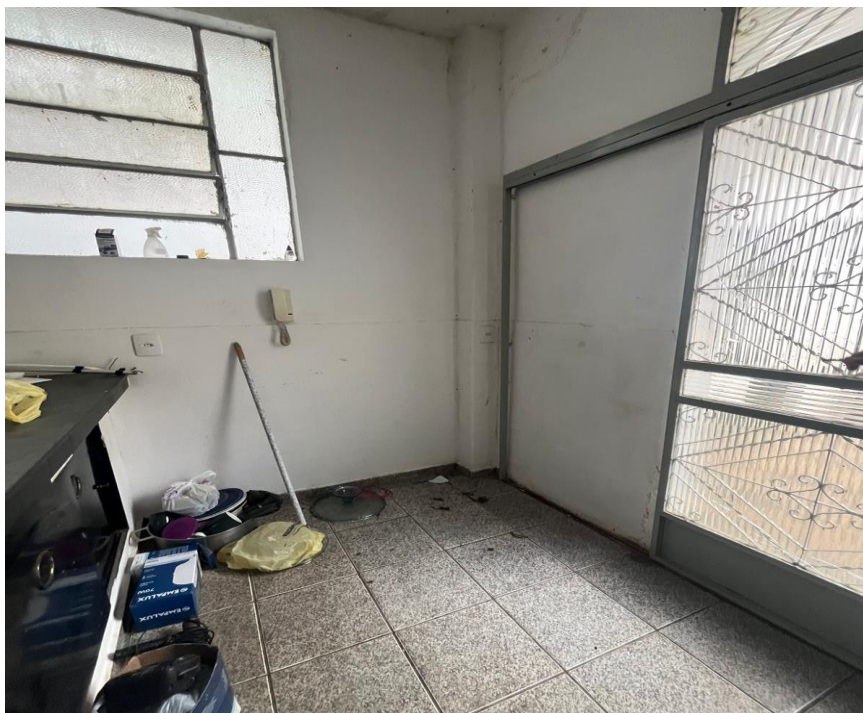
*Figura 47: Sala de Jantar (paredes e teto com marcas de infiltração)*

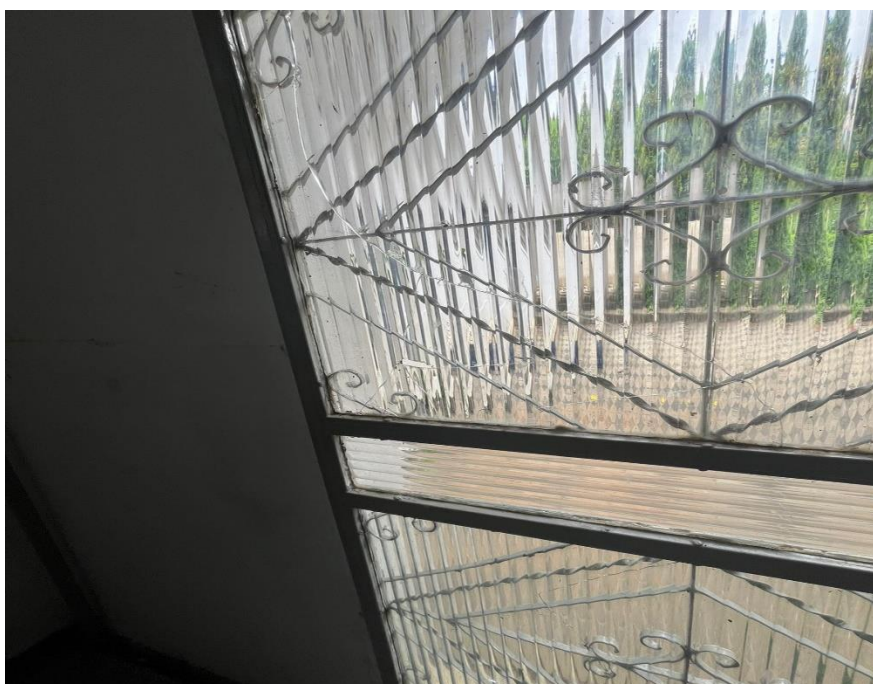
*Figura 48: Sala de Jantar (porta com alguns vidros quebrados)*

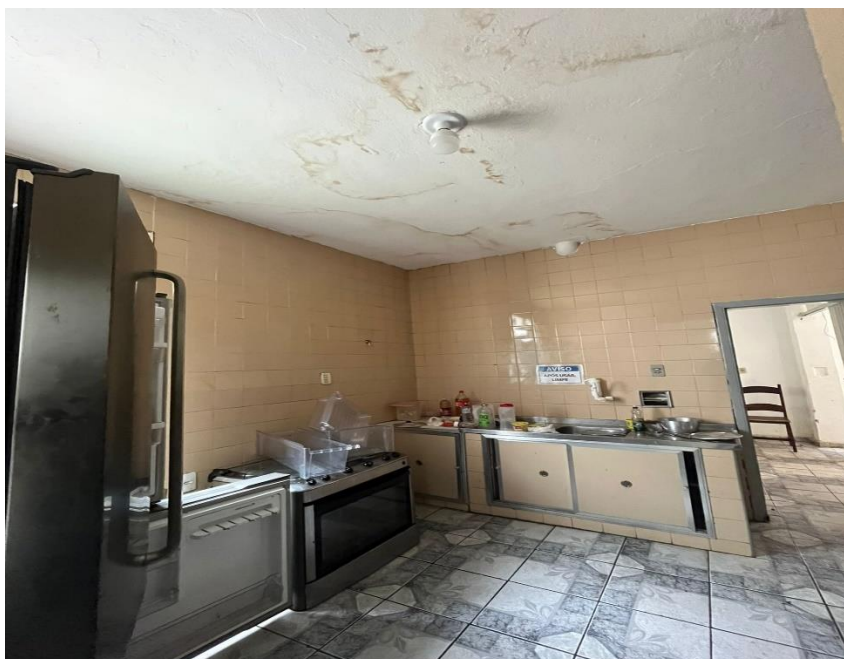
*Figura 52: Cozinha (marcas de infiltração no teto)*

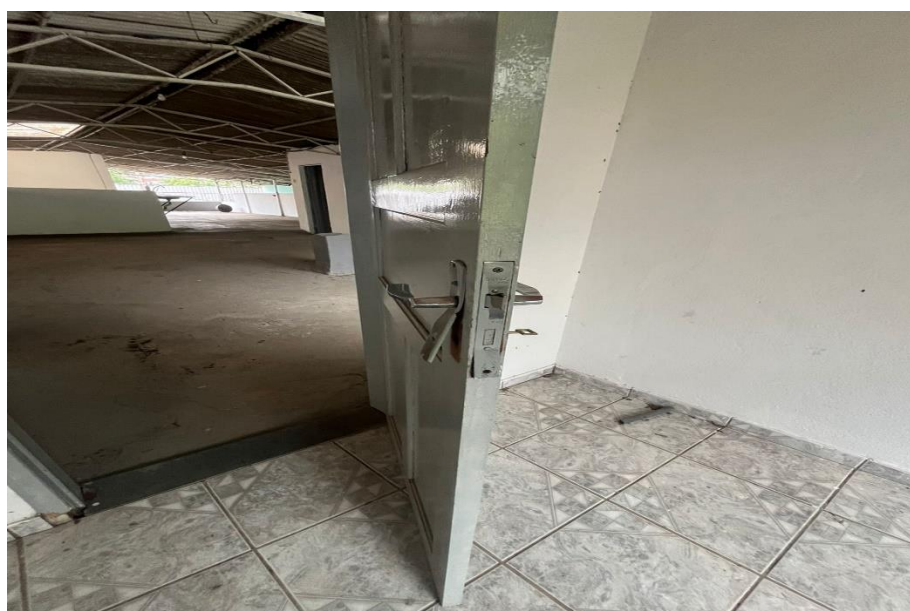
*Figura 63: Quarto 5 (fechadura quebrada)*
