**Projeto de Restauração da**  
**IGREJA SANTO ANTÔNIO**

**CONSELHEIRO LAFAIETE / MG**

**Caderno 1**

Inserção do Imóvel  
Histórico da cidade  
Análise Histórica e Arquitetônica do bem  
Diagnóstico do estado de conservação  
Levantamento fotográfico

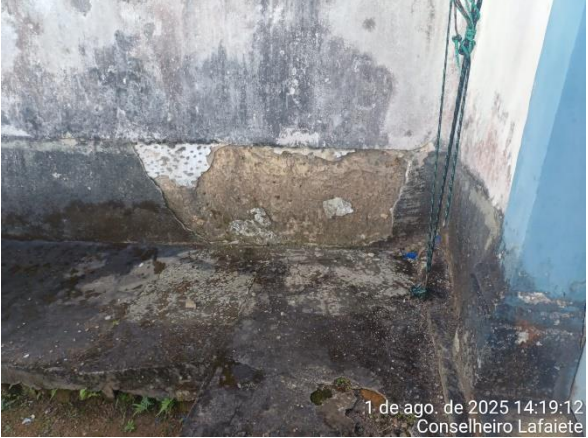
<p>1 de ago. de 2025 14:19:12 Conselheiro Lafaiete</p>	<p>Detalhe de descolamento de reboco, muita sujeira e mofo devido a presença de muita água, principalmente em épocas de chuva. Será realizado no projeto de drenagem escoamento para as laterais da Igreja de forma que o problema seja sanado. Foto das autoras, agosto/2025.</p>

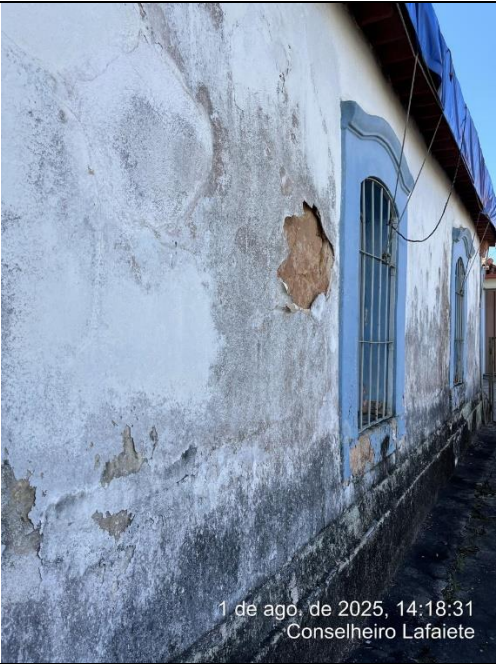
<p>1 de ago. de 2025, 14:18:31 Conselheiro Lafaiete</p>	<p>Imagem da fachada lateral da Igreja com Reboco muito danificado. Todo o reboco deverá ser refeito. Nas esquadrias as grades das janelas deverão ser removidas e as esquadrias de madeira restauradas. Foto das autoras, agosto/2025.</p>

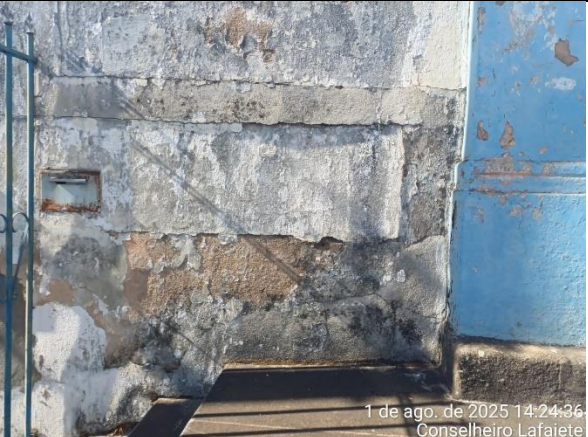
<p>1 de ago. de 2025 14:24:36 Conselheiro Lafaiete</p>	<p>Detalhe da fachada frontal onde há um muro que será substituído por gradil, especificado em projeto. Foto das autoras, agosto/2025.</p>

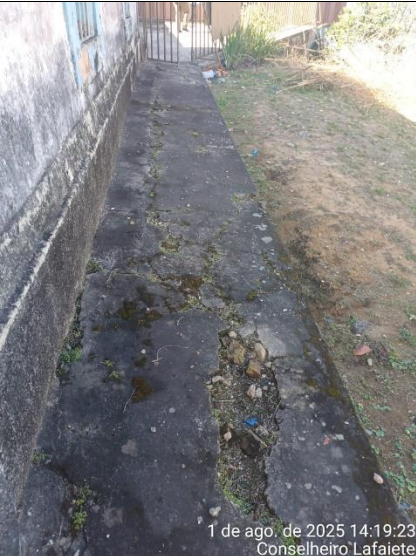
<p>1 de ago. de 2025 14:19:23 Conselheiro Lafaiete</p>	<p>Imagem da calçada lateral da Igreja que deverá ser refeita, visto que sua estrutura já não está adequada para uso. Foto das autoras, agosto/2025.</p>
  <p>1 de ago. de 2025 14:20:07 Conselheiro Lafaiete</p>	<p>Detalhe da grade das janelas laterais da Igreja que serão removidas. Foto das autoras, agosto/2025.</p>

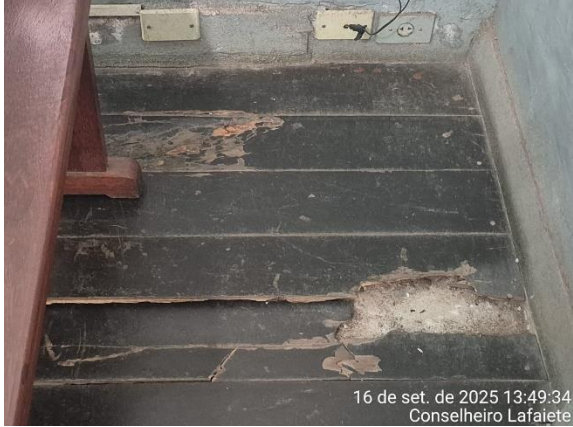
<p>16 de set. de 2025 13:49:34 Conselheiro Lafaiete</p>	<p>Piso da Nave de tabuado que segundo histórico foi feito em 2008 e já se encontra apodrecido, sem manutenção e até perigoso para o uso cotidiano da Capela. Foto das autoras, setembro/2025.</p>

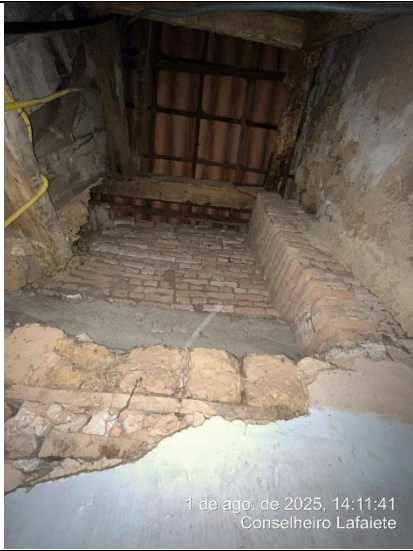
<p>1 de ago. de 2025, 14:11:41 Conselheiro Lafaiete</p>	<p>Imagem interna da parede de reforço de tijolo maciço que foi construída como reforço para a parede abaixo de adobe. Foto das autoras, agosto/2025.</p>

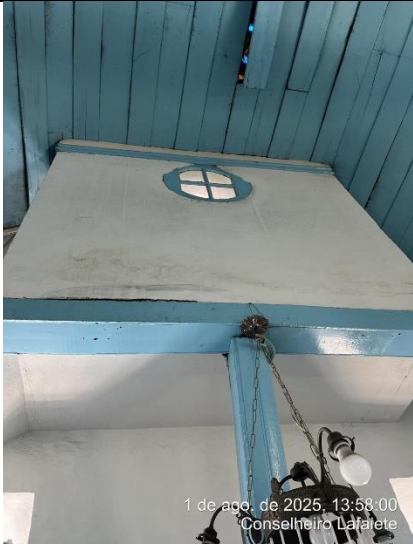
<p>1 de ago. de 2025, 13:58:00 Conselheiro Lafaiete</p>	<p>Imagem da madre e do esteio em madeira do coro, que precisará ser trocado pois a sua estrutura se encontra muito danificada. Foto das autoras, agosto/2025.</p>

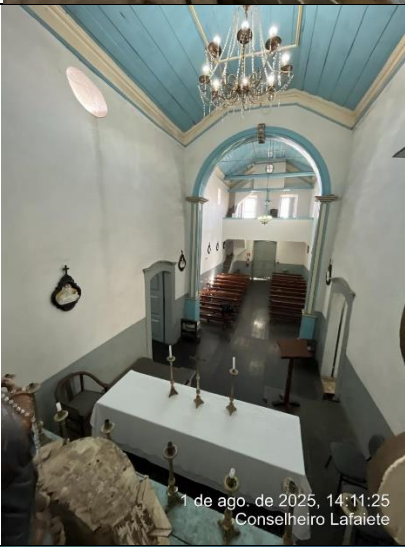
<p>1 de ago. de 2025, 14:11:25 Conselheiro Lafaiete</p>		<p>Imagem panorâmica da Igreja tirada do Altar mor. O coro que hoje se encontra feito de alvenaria comum será demolido e será construído um guarda corpo em balaústre de madeira, segundo especificado no Caderno 2 e justificado por este Caderno. Foto das autoras, agosto/2025.</p>
