**Projeto executivo de conservação e restauração  
Bens móveis e integrados**

**Igreja de Santo Antônio**

Praça Santo Antônio, n.º 51 – Centro  
Conselheiro Lafaiete – Minas Gerais – Brasil

Outubro  
2025

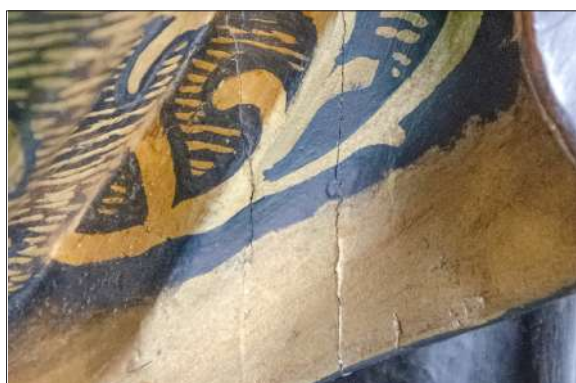
Foto: 0010

Detalhe do estado de conservação atual, com as degradações e patologias verificadas em análise.

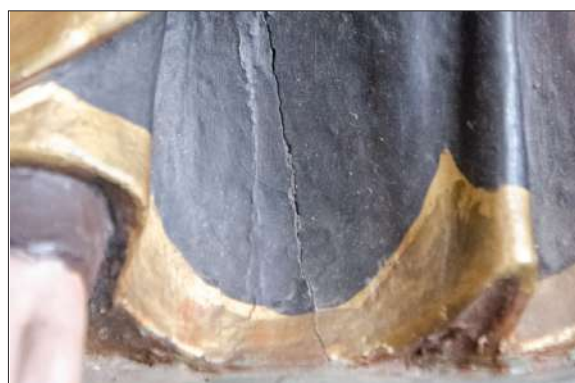
Foto: 0011

Detalhe do estado de conservação atual, com as degradações e patologias verificadas em análise.

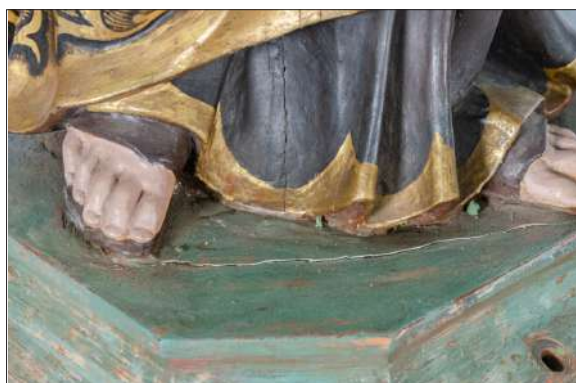
Foto: 0012

Detalhe do estado de conservação atual, com as degradações e patologias verificadas em análise.

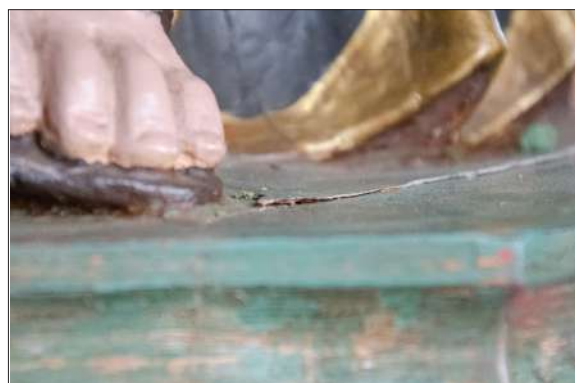
Foto: 0013

Detalhe do estado de conservação atual, com as degradações e patologias verificadas em análise.

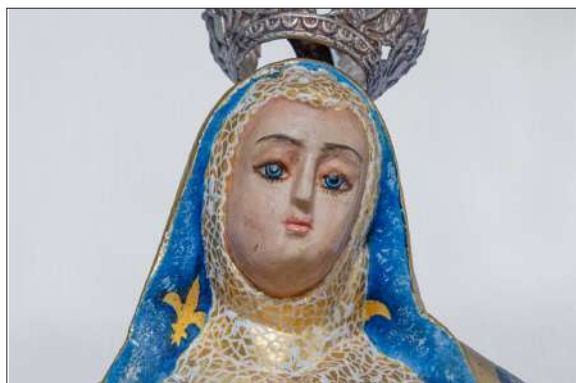
Foto: 0053

Detalhe do estado de conservação atual, com as degradações e patologias verificadas em análise.

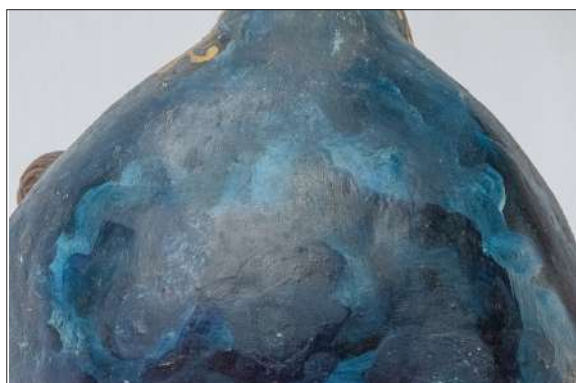
Foto: 0055

Detalhe do estado de conservação atual, com as degradações e patologias verificadas em análise.

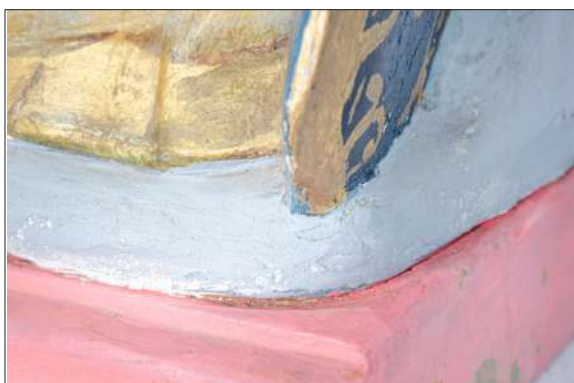
Foto: 0061

Detalhe do estado de conservação atual, com as degradações e patologias verificadas em análise.

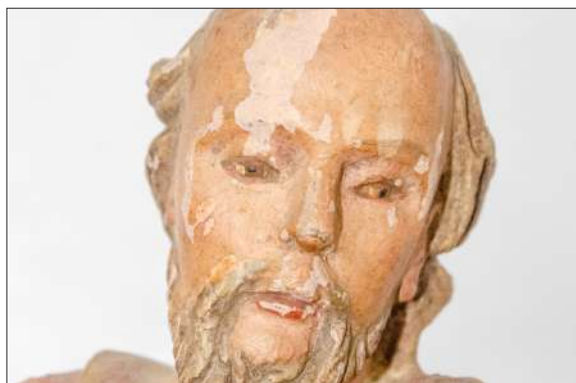
Foto: 0079

Detalhe do estado de conservação atual, com as degradações e patologias verificadas em análise.

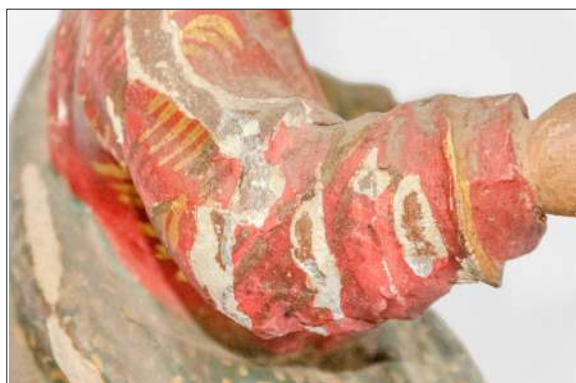
Foto: 0081

Detalhe do estado de conservação atual, com as degradações e patologias verificadas em análise.

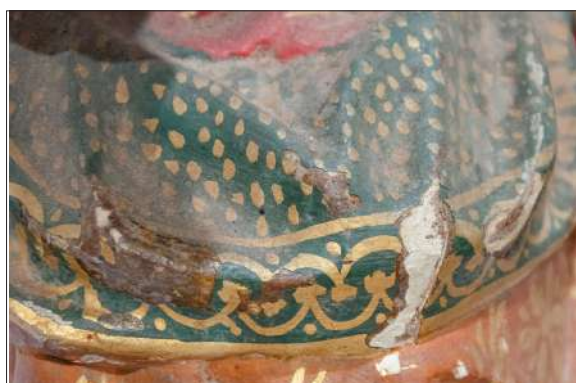
Foto: 0085

Detalhe do estado de conservação atual, com as degradações e patologias verificadas em análise.

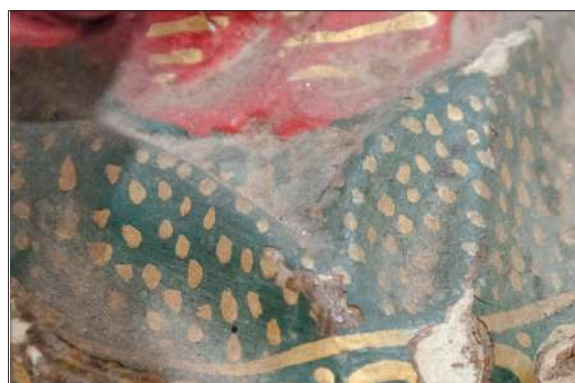
Foto: 0086

Detalhe do estado de conservação atual, com as degradações e patologias verificadas em análise.

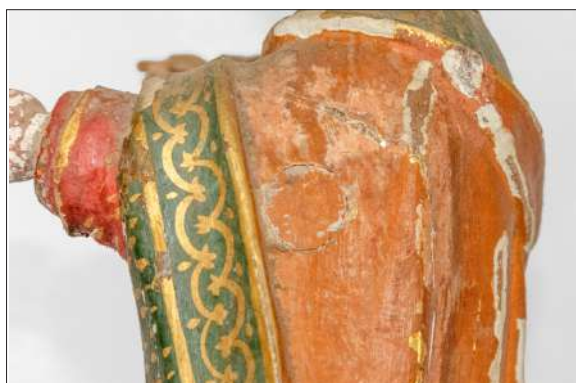
Foto: 0087

Detalhe do estado de conservação atual, com as degradações e patologias verificadas em análise.

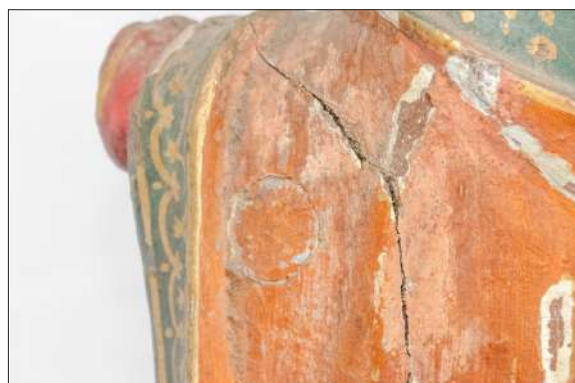
Foto: 0088

Detalhe do estado de conservação atual, com as degradações e patologias verificadas em análise.

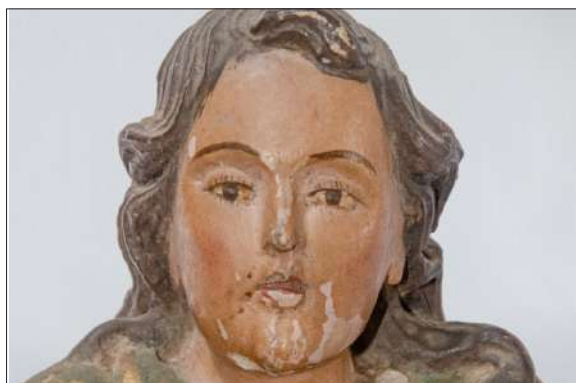
Foto: 0109

Detalhe do estado de conservação atual, com as degradações e patologias verificadas em análise.

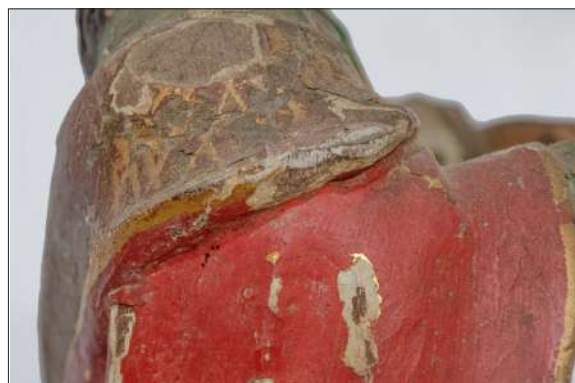
Foto: 0110

Detalhe do estado de conservação atual, com as degradações e patologias verificadas em análise.

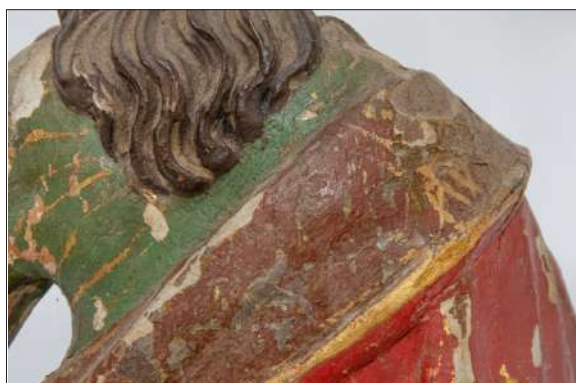
Foto: 0111

Detalhe do estado de conservação atual, com as degradações e patologias verificadas em análise.

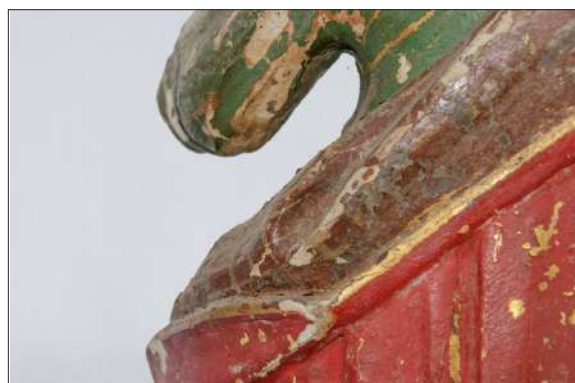
Foto: 0112

Detalhe do estado de conservação atual, com as degradações e patologias verificadas em análise.

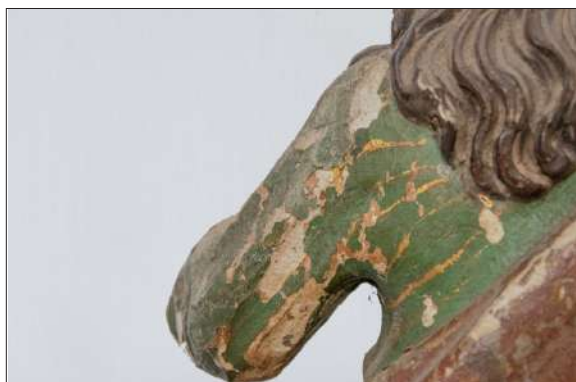
Foto: 0113  
Detalhe do estado de conservação atual, com as degradações e patologias verificadas em análise.

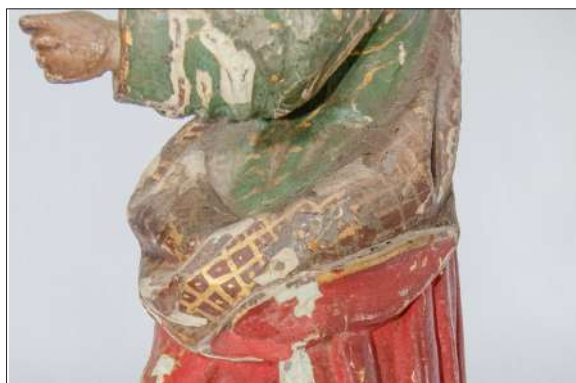
Foto: 0115  
Detalhe do estado de conservação atual, com as degradações e patologias verificadas em análise.

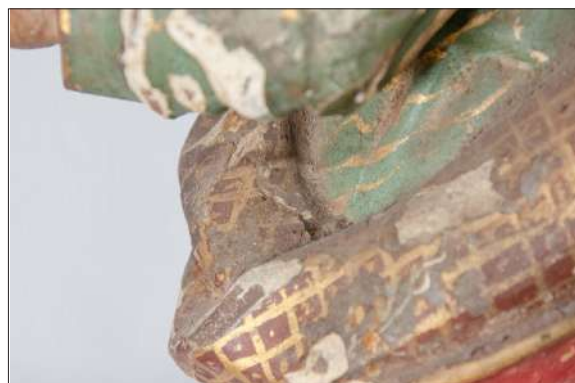
Foto: 0116  
Detalhe do estado de conservação atual, com as degradações e patologias verificadas em análise.

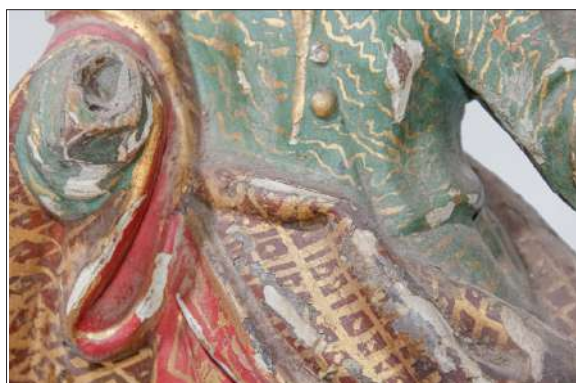
Foto: 0117  
Detalhe do estado de conservação atual, com as degradações e patologias verificadas em análise.

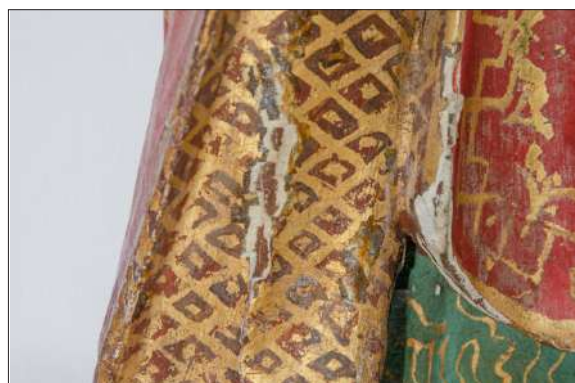
Foto: 0118  
Detalhe do estado de conservação atual, com as degradações e patologias verificadas em análise.

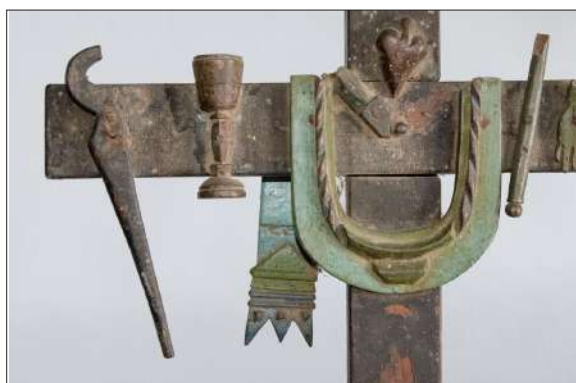
Foto: 0177

Detalhe do estado de conservação atual, com as degradações e patologias verificadas em análise.

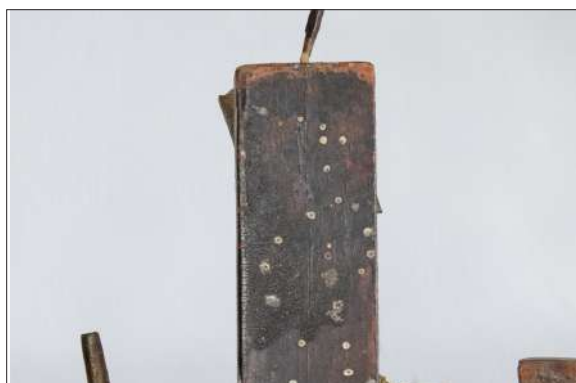
Foto: 0179

Detalhe do estado de conservação atual, com as degradações e patologias verificadas em análise.

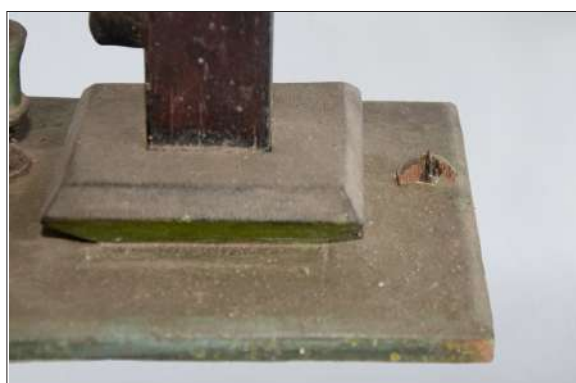
Foto: 0187

Detalhe do estado de conservação atual, com as degradações e patologias verificadas em análise.

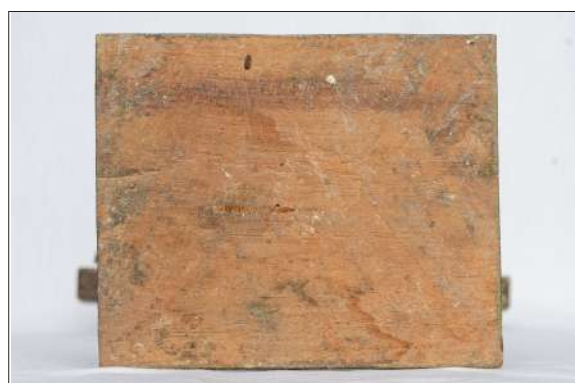
Foto: 0188

Detalhe do estado de conservação atual, com as degradações e patologias verificadas em análise.

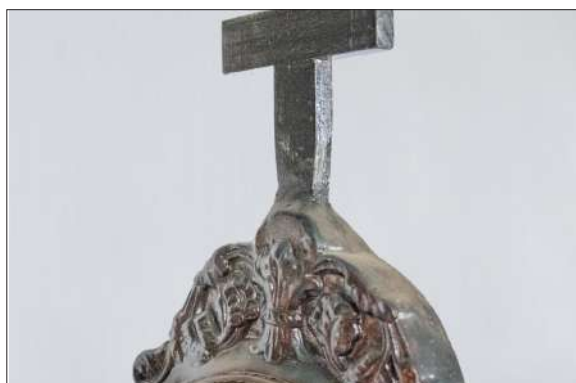
Foto: 0195

Detalhe do estado de conservação atual, com as degradações e patologias verificadas em análise.

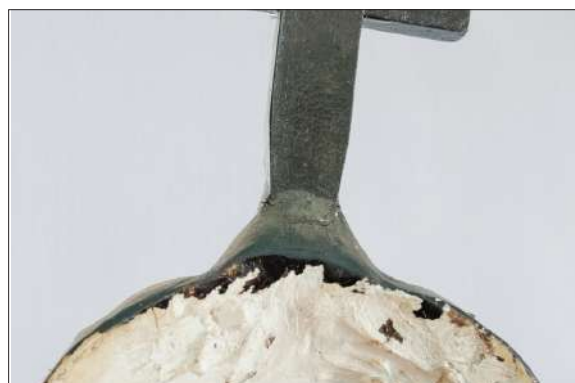
Foto: 0196

Detalhe do estado de conservação atual, com as degradações e patologias verificadas em análise.

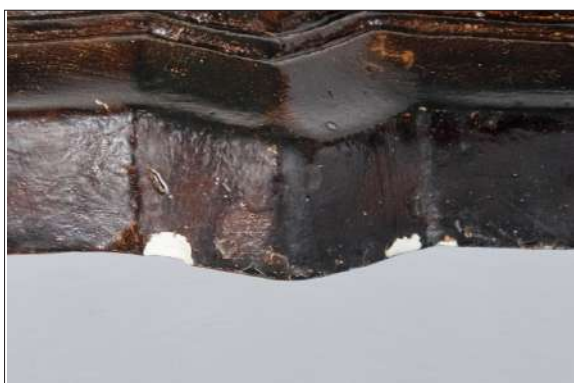
Foto: 0199

Detalhe do estado de conservação atual, com as degradações e patologias verificadas em análise.

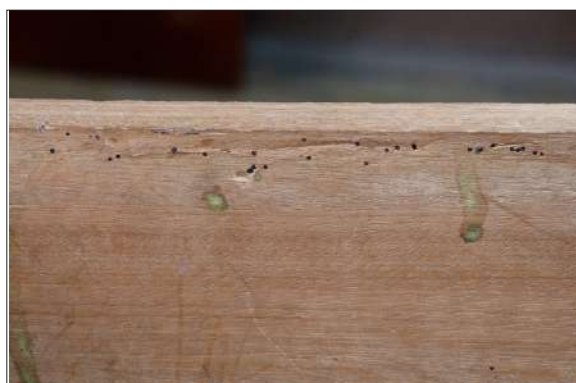
Foto: 0217

Detalhe do estado de conservação atual, com as degradações e patologias verificadas em análise.

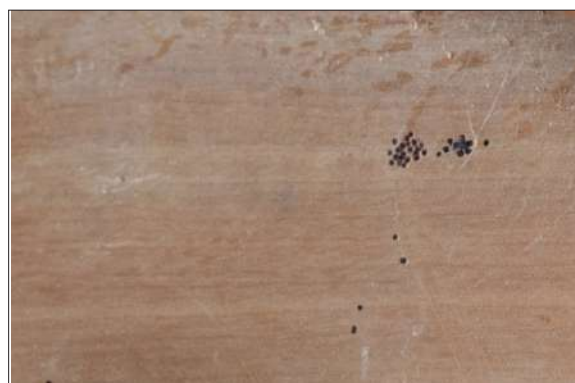
Foto: 0218

Detalhe do estado de conservação atual, com as degradações e patologias verificadas em análise.

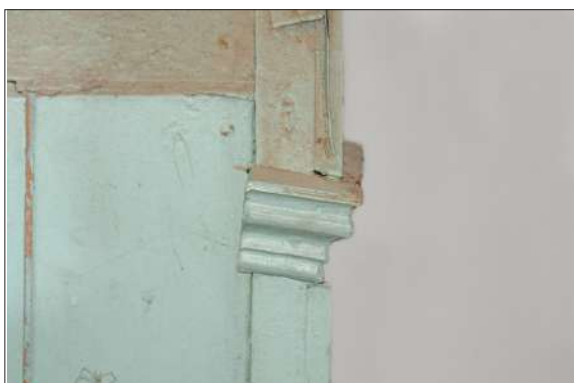
Foto: 0243

Detalhe do estado de conservação atual, com as degradações e patologias verificadas em análise.

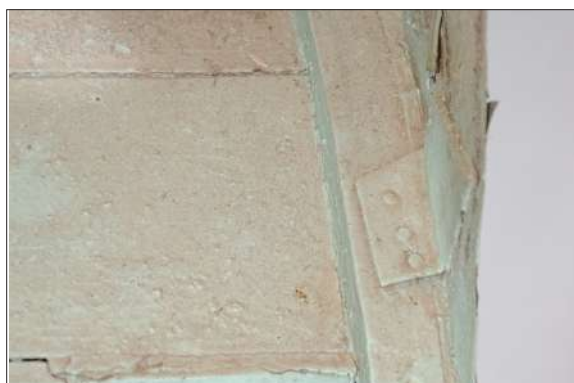
Foto: 0244

Detalhe do estado de conservação atual, com as degradações e patologias verificadas em análise.

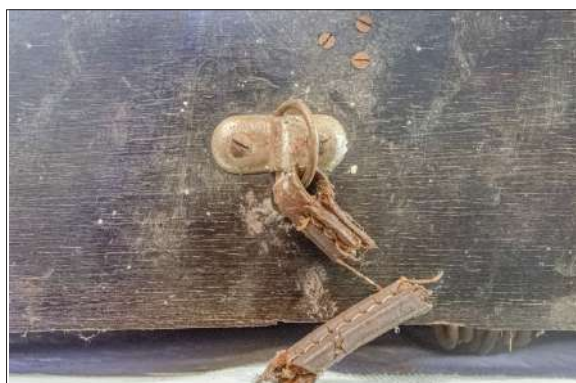
Foto: 0261

Detalhe do estado de conservação atual, com as degradações e patologias verificadas em análise.

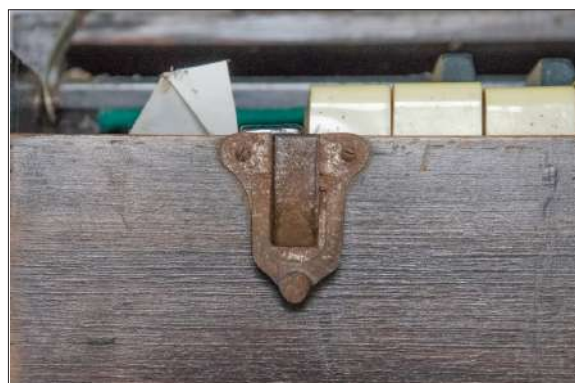
Foto: 0262

Detalhe do estado de conservação atual, com as degradações e patologias verificadas em análise.

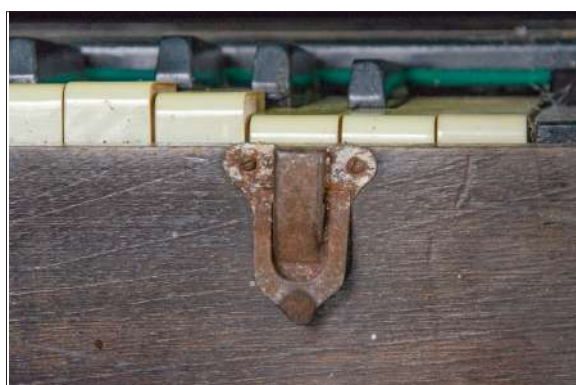
Foto: 0263

Detalhe do estado de conservação atual, com as degradações e patologias verificadas em análise.

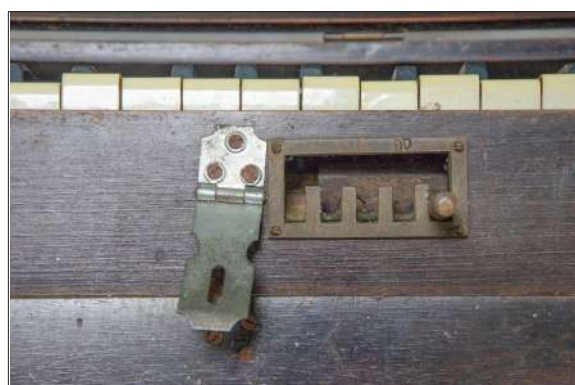
Foto: 0264

Detalhe do estado de conservação atual, com as degradações e patologias verificadas em análise.

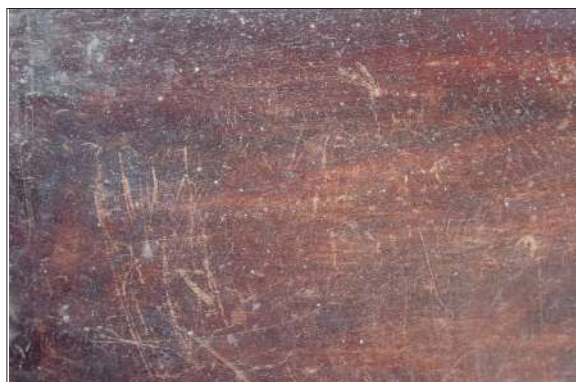
Foto: 0271

Detalhe do estado de conservação atual, com as degradações e patologias verificadas em análise.

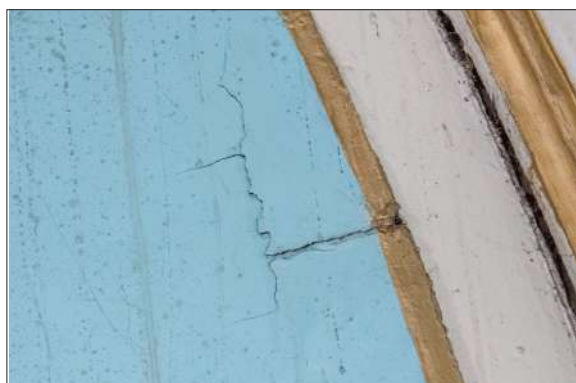
Foto: 0283

Detalhe do estado de conservação atual, com as degradações e patologias verificadas em análise.

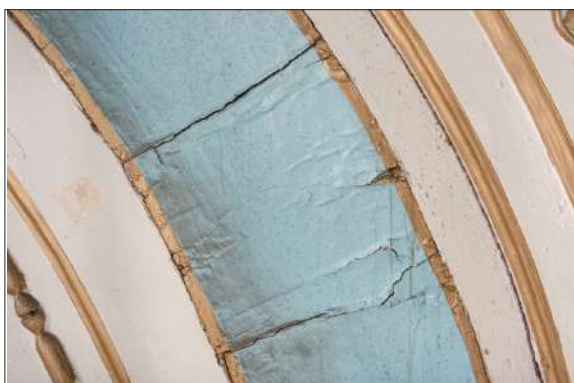
Foto: 0289

Detalhe do estado de conservação atual, com as degradações e patologias verificadas em análise.

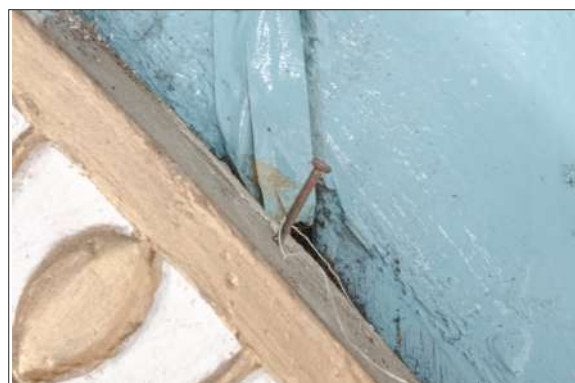
Foto: 0290

Detalhe do estado de conservação atual, com as degradações e patologias verificadas em análise.

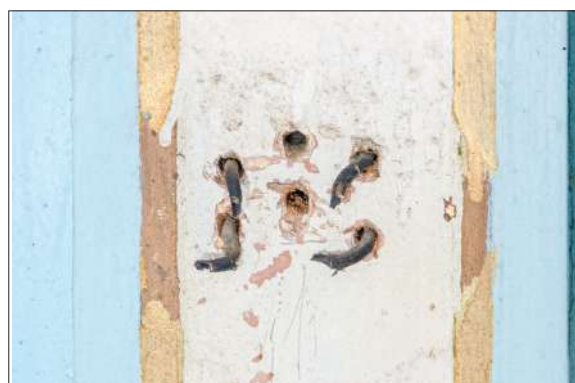
Foto: 0300

Detalhe do estado de conservação atual, com as degradações e patologias verificadas em análise.

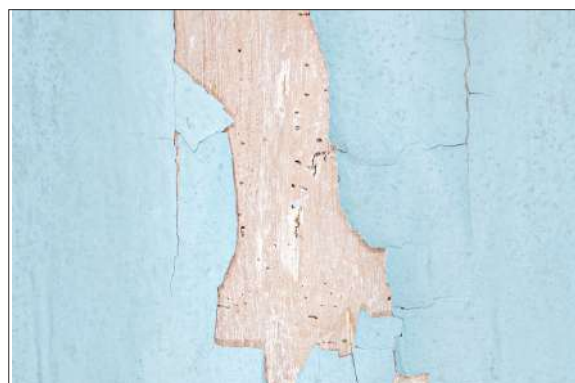
Foto: 0302

Detalhe do estado de conservação atual, com as degradações e patologias verificadas em análise.

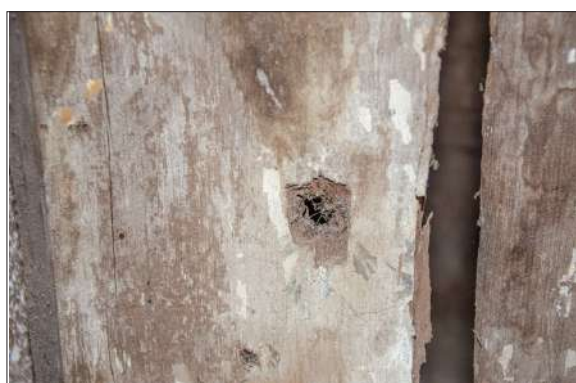
Foto: 0343

Detalhe do estado de conservação atual, com as degradações e patologias verificadas em análise.

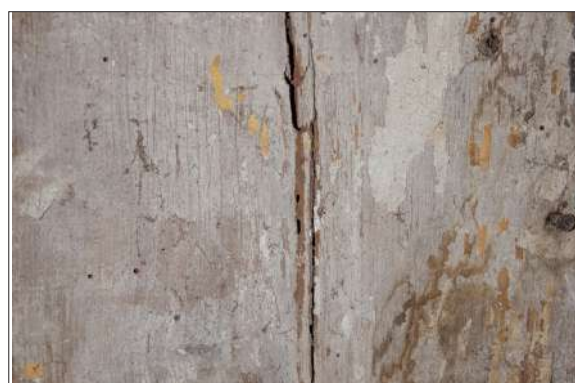
Foto: 0344

Detalhe do estado de conservação atual, com as degradações e patologias verificadas em análise.

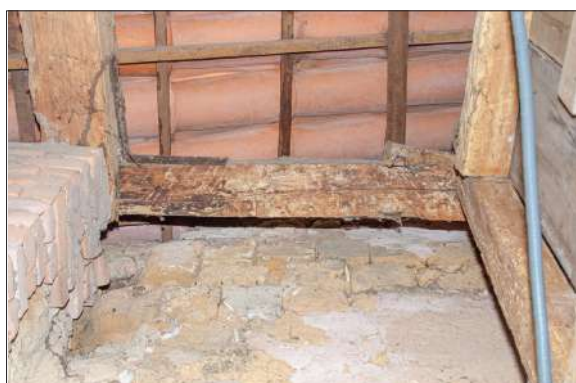
Foto: 0347  
Detalhe do estado de conservação atual, com as degradações e patologias verificadas em análise.

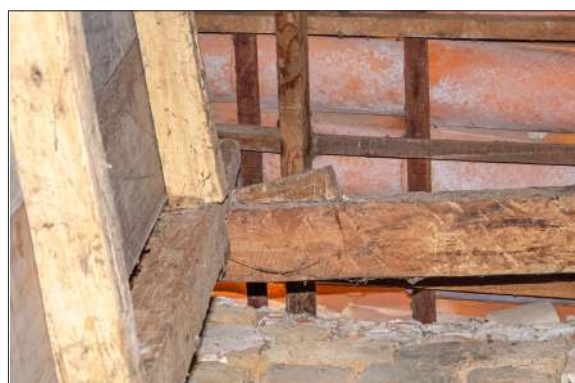
Foto: 0348  
Detalhe do estado de conservação atual, com as degradações e patologias verificadas em análise.

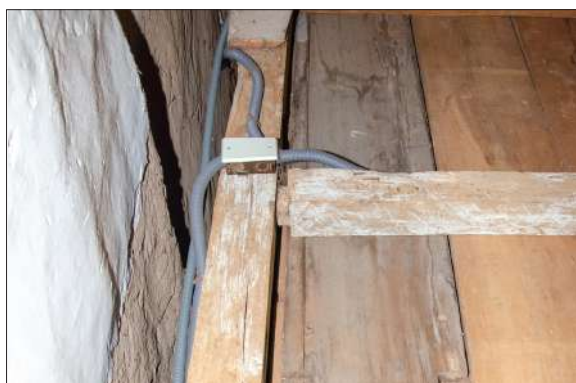
Foto: 0349  
Detalhe do estado de conservação atual, com as degradações e patologias verificadas em análise.

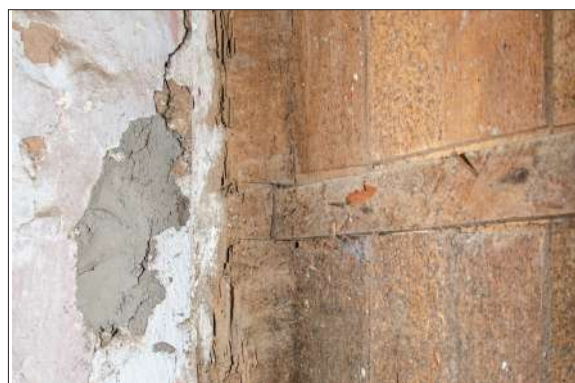
Foto: 0350  
Detalhe do estado de conservação atual, com as degradações e patologias verificadas em análise.

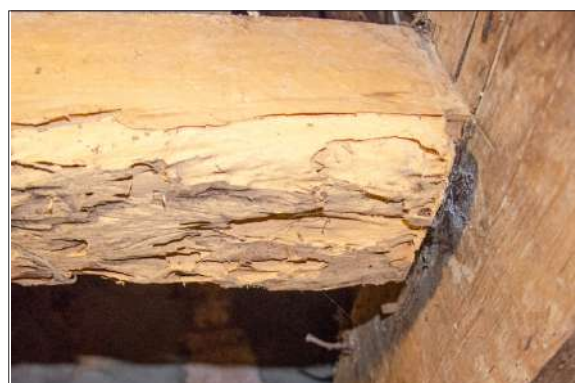
Foto: 0354

Detalhe do estado de conservação atual, com as degradações e patologias verificadas em análise.

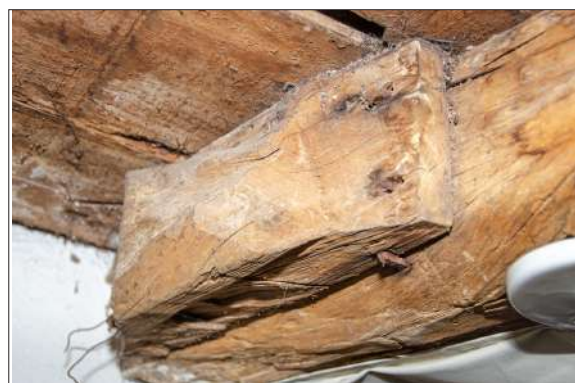
Foto: 0356

Detalhe do estado de conservação atual, com as degradações e patologias verificadas em análise.

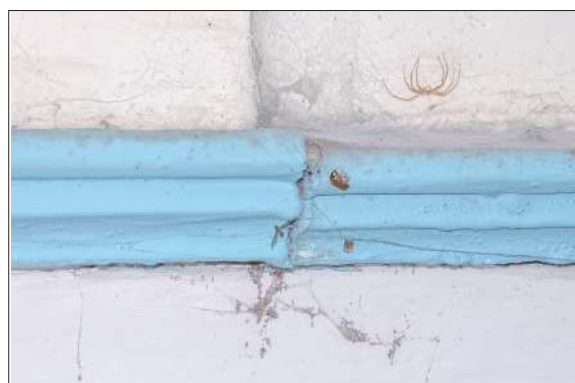
Foto: 0418

Detalhe do estado de conservação atual, com as degradações e patologias verificadas em análise.

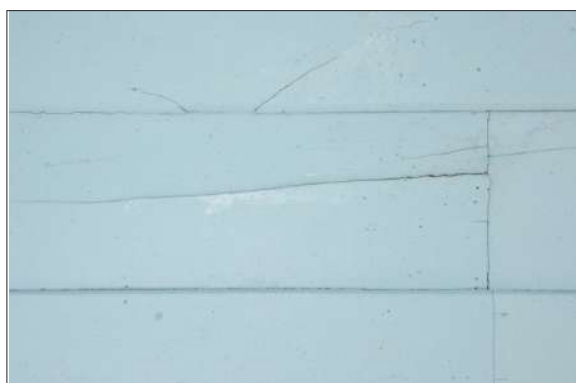
Foto: 0449

Detalhe do estado de conservação atual, com as degradações e patologias verificadas em análise.

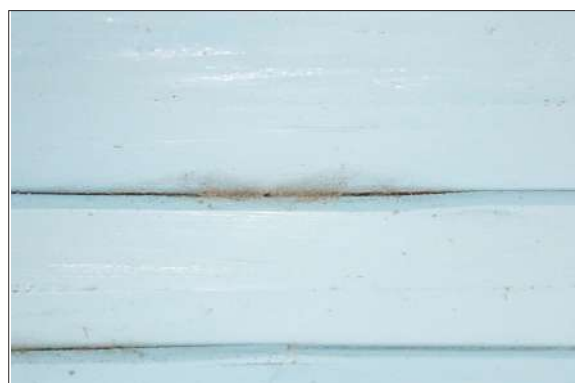
Foto: 0450

Detalhe do estado de conservação atual, com as degradações e patologias verificadas em análise.

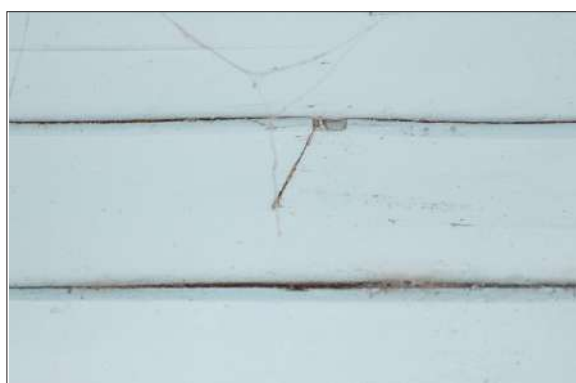
Foto: 0451

Detalhe do estado de conservação atual, com as degradações e patologias verificadas em análise.

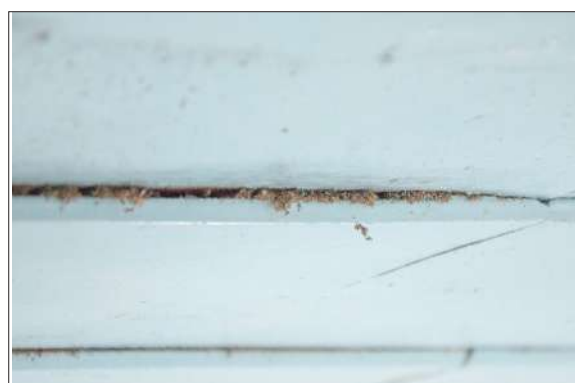
Foto: 0452

Detalhe do estado de conservação atual, com as degradações e patologias verificadas em análise.

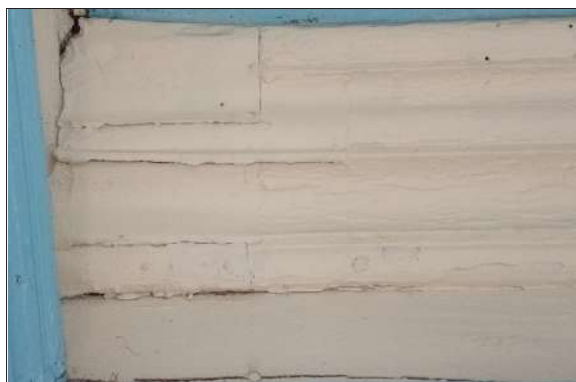
Foto: 0473

Detalhe do estado de conservação atual, com as degradações e patologias verificadas em análise.

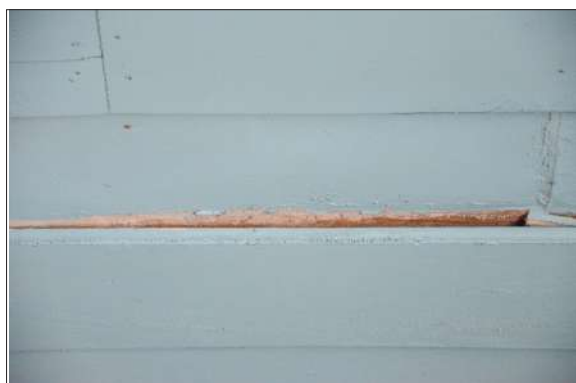
Foto: 0479

Detalhe do estado de conservação atual, com as degradações e patologias verificadas em análise.

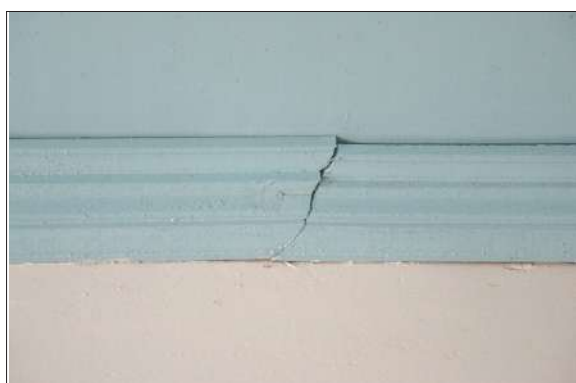
Foto: 0487

Detalhe do estado de conservação atual, com as degradações e patologias verificadas em análise.

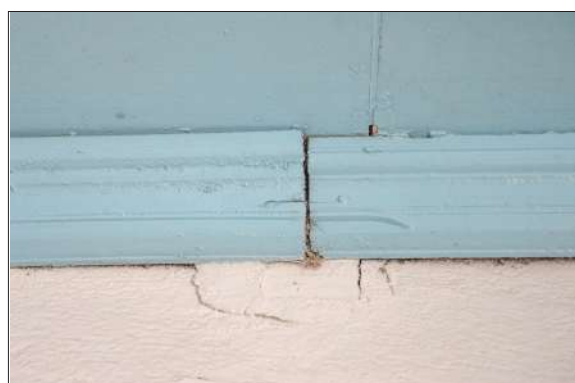
Foto: 0488

Detalhe do estado de conservação atual, com as degradações e patologias verificadas em análise.

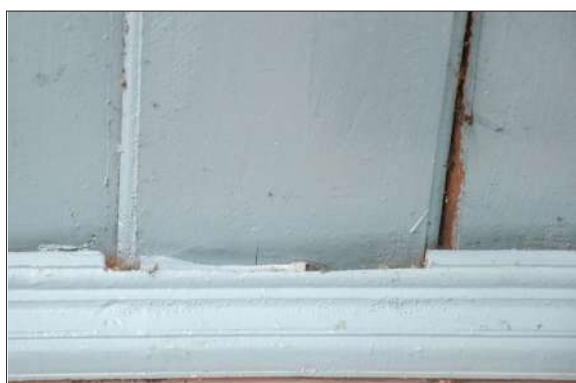
Foto: 0489

Detalhe do estado de conservação atual, com as degradações e patologias verificadas em análise.

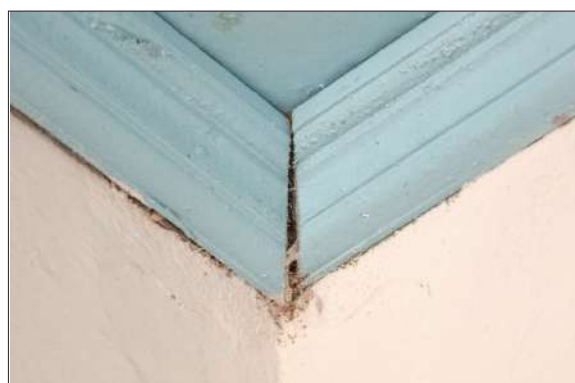
Foto: 0490

Detalhe do estado de conservação atual, com as degradações e patologias verificadas em análise.

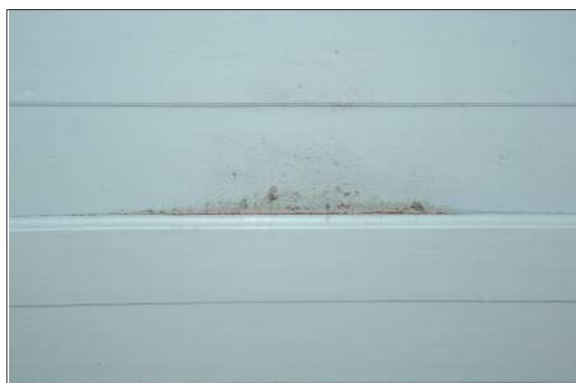
Foto: 0495

Detalhe do estado de conservação atual, com as degradações e patologias verificadas em análise.

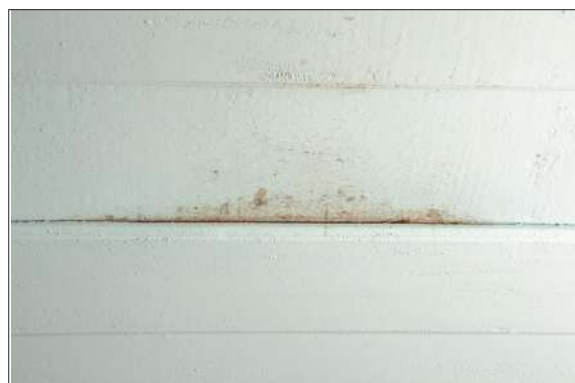
Foto: 0496

Detalhe do estado de conservação atual, com as degradações e patologias verificadas em análise.

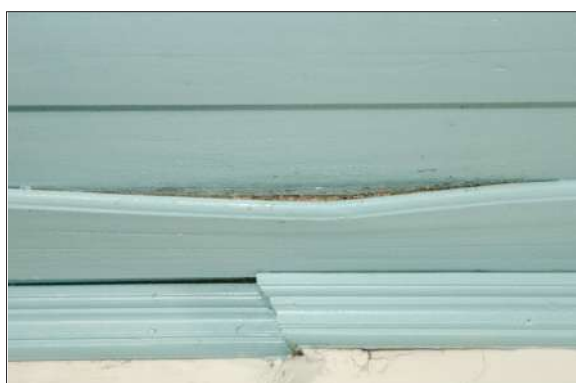
Foto: 0501

Detalhe do estado de conservação atual, com as degradações e patologias verificadas em análise.

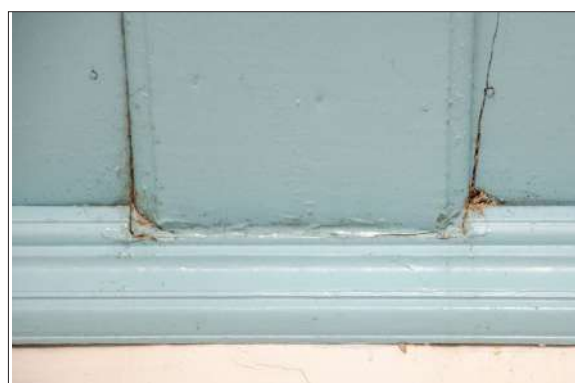
Foto: 0502

Detalhe do estado de conservação atual, com as degradações e patologias verificadas em análise.

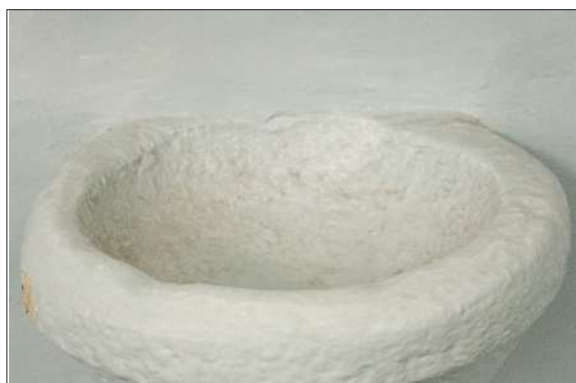
Foto: 0541

Detalhe do estado de conservação atual, com as degradações e patologias verificadas em análise.

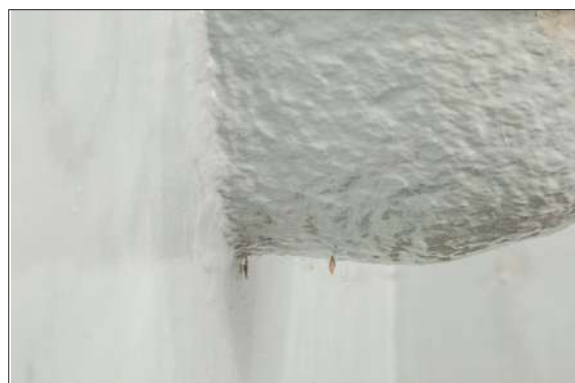
Foto: 0542

Detalhe do estado de conservação atual, com as degradações e patologias verificadas em análise.

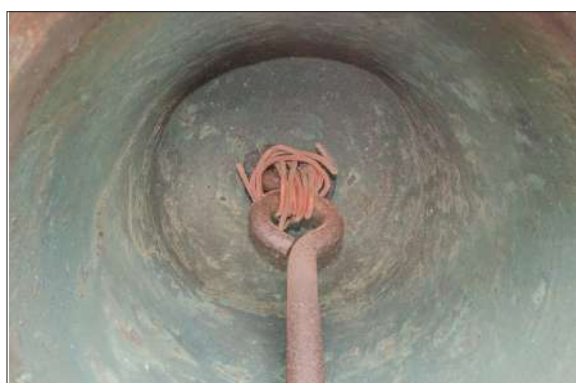
Foto: 0561

Detalhe do estado de conservação atual, com as degradações e patologias verificadas em análise.
