## **TERMO DE REFERÊNCIA**

1.1 A presente licitação tem por objeto a contratação de uma empresa especializada para a realização de reforma emergencial da reforma da cobertura do recreio da E.M.E.I.F. João Ananias Nicácio, conforme as especificações do projeto em anexo.

### **3. CONDIÇÕES DA ESTRUTURA DE MADEIRA DA COBERTURA DE TELHAS CERÂMICAS**

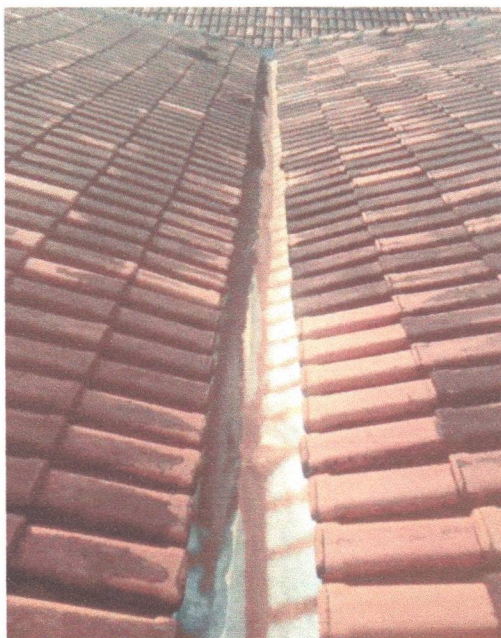
**Figura 1: Calha metálica oxidada e com perfurações**

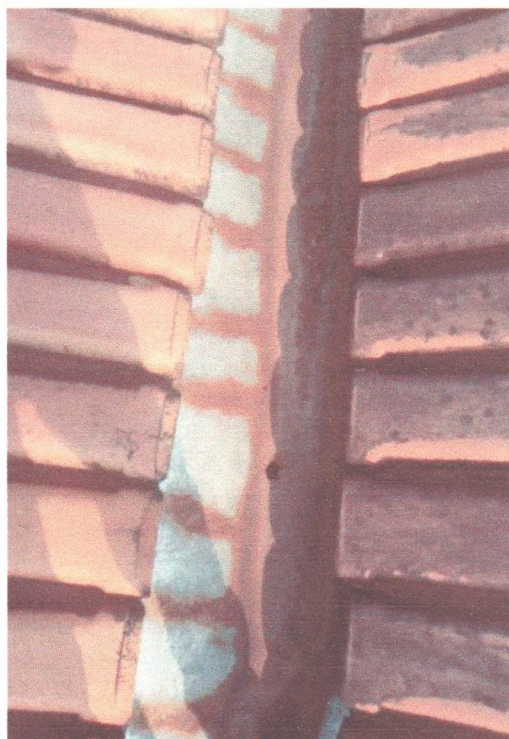
**Figura 2: Perfuração em calha metálica**

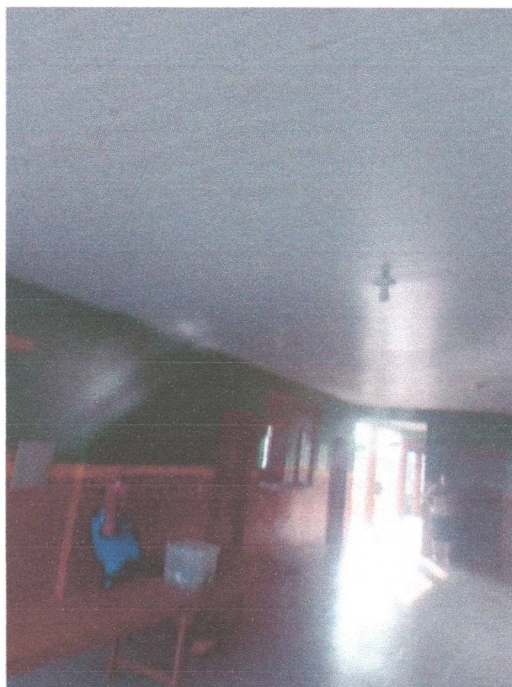
**Figura 3: Forro em PVC deformado em função dos danos da estrutura de madeira**

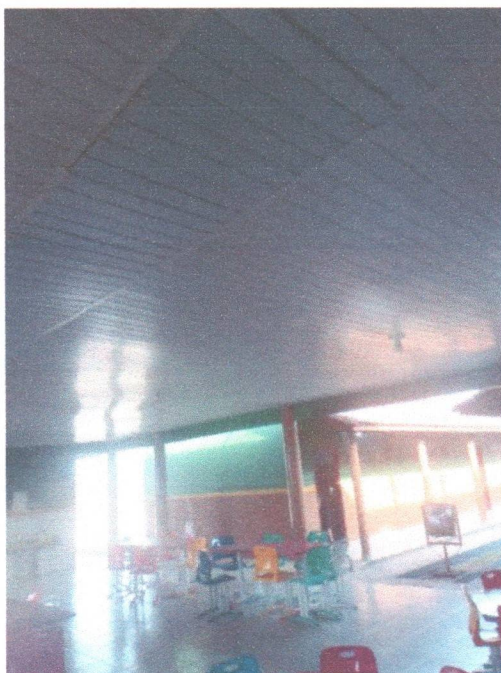
**Figura 4: Forro em PVC deformado em função dos danos da estrutura de madeira da cobertura**

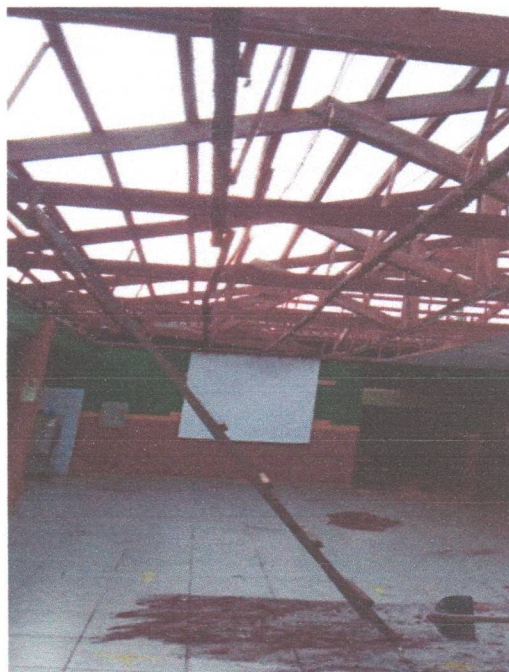
**Figura 5: Telhas e partes do forro retirado para evitar desabamento após fortes chuvas ocorridas**

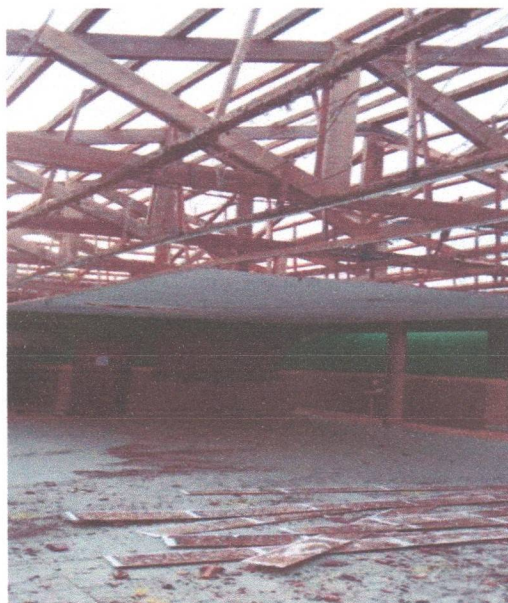
**Figura 6: Telhas e partes do forro retirado para evitar desabamento após fortes chuvas ocorridas**
