RELATÓRIO FOTOGRÁFICO PREFEITURA MUNICIPAL DE CATUJI

OBRA: REFORMA ESCOLA JOSÉ LOPES GOMES

LOCAL: RUA DO CAMPO - JENIPAPINHO

PERÍODO: ANTES DA EXECUÇÃO DOS SERVIÇO

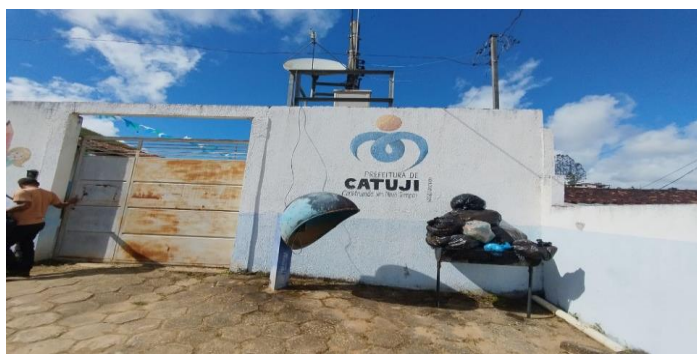
Foto 1

Portão de acesso e muro de fechamento com pinturas precárias, fechadura eletrônica não funciona.

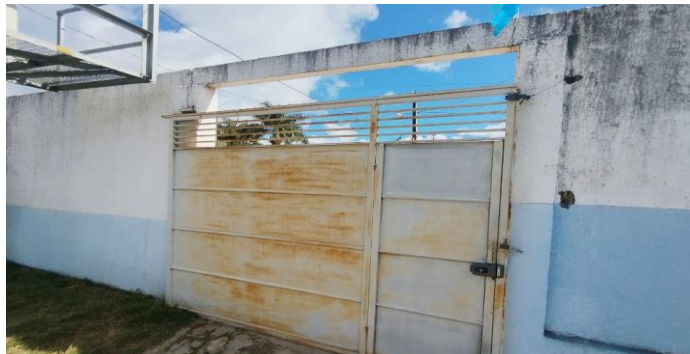
Foto 2

Portão de acesso e muro de fechamento com pinturas precárias, fechadura eletrônica não funciona.

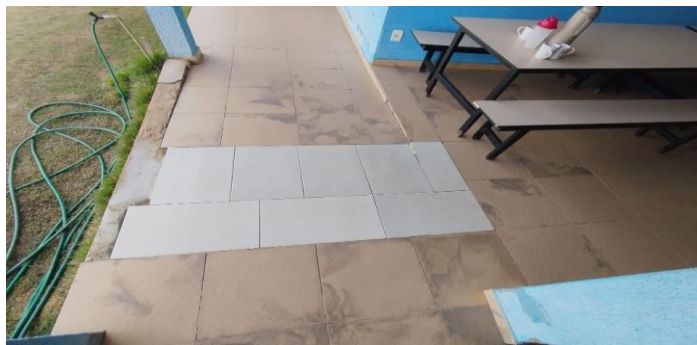
Foto 3

Piso cerâmico existente em tons diferentes. Apresenta descolamento em diversos pontos.

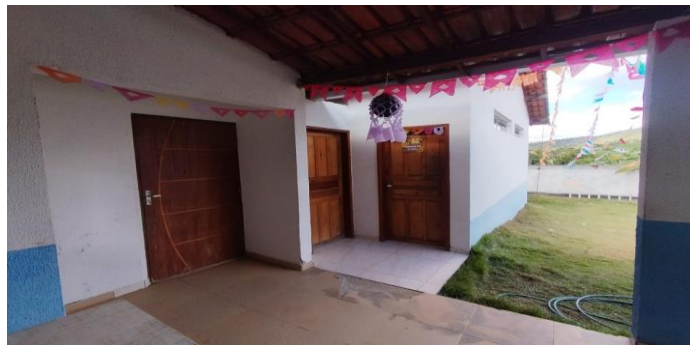
Foto 4

Piso cerâmico existente em tons diferentes. Apresenta descolamento em diversos pontos.

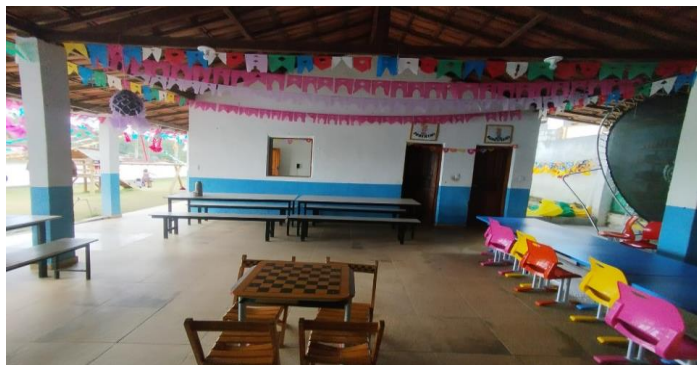
Foto 5

Piso cerâmico existente em tons diferentes. Apresenta descolamento em diversos pontos.

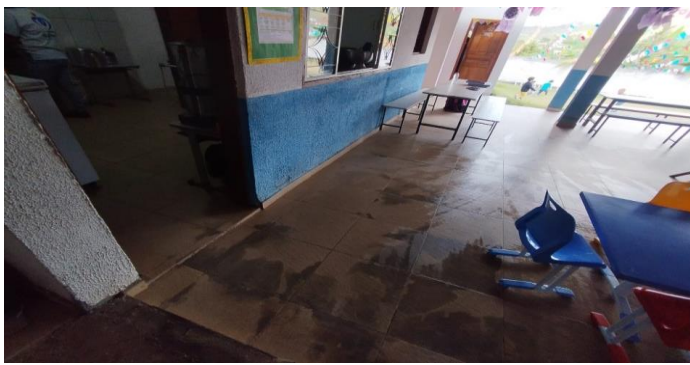
Foto 6

Piso cerâmico existente em tons diferentes. Apresenta descolamento em diversos pontos.

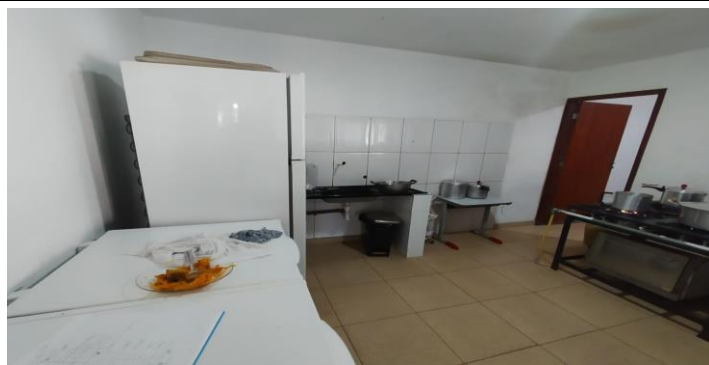
Foto 7

Cozinha não possui revestimento cerâmico, piso de má qualidade, pias e bancadas improvisadas, não atende às exigências mínimas da vigilância sanitária.

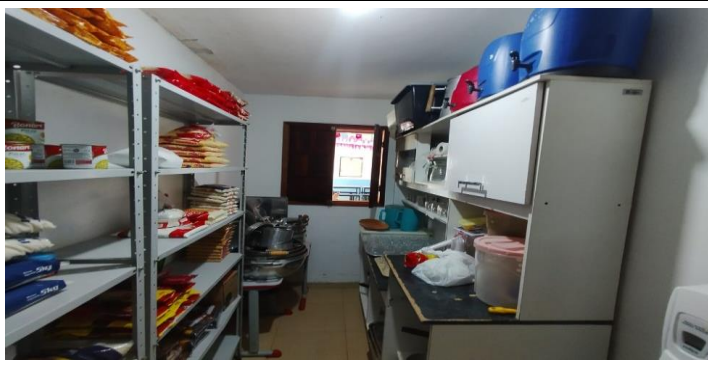
Foto 8

Despensa não possui revestimento cerâmico e as prateleiras são improvisadas.

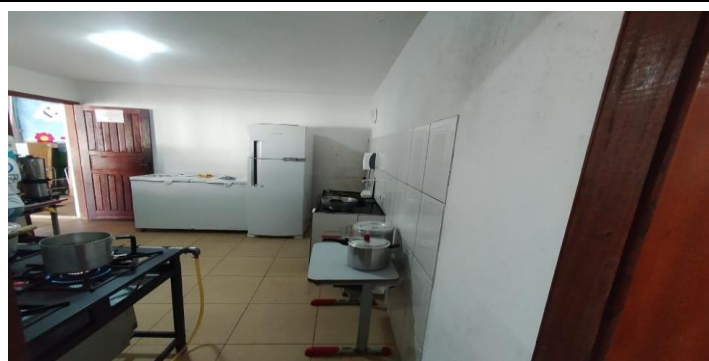
Foto 9

Cozinha não possui revestimento cerâmico, piso de má qualidade, pias e bancadas improvisadas, não atende às exigências mínimas da vigilância sanitária.

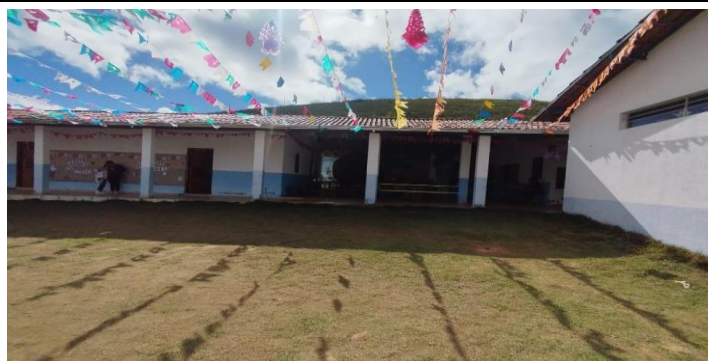
Foto 10

Área de implantação da cozinha/despensa.

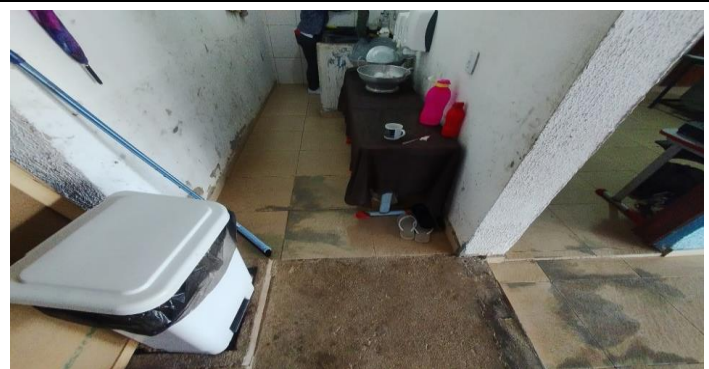
Foto 11

Área de serviço com revestimento de piso precário, tubulações hidrosanitárias aparentes.

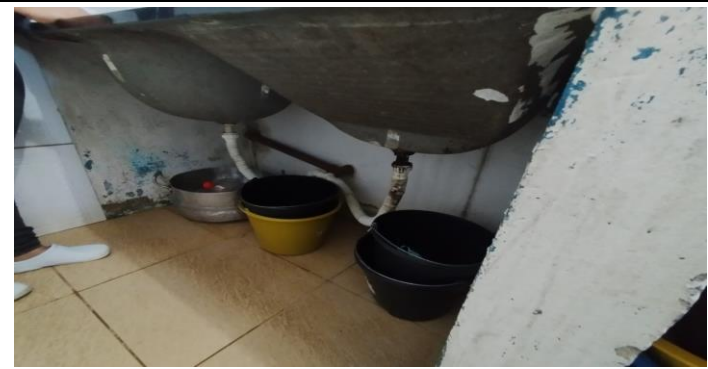
Foto 12

Área de serviço com revestimento de piso precário, tubulações hidrosanitárias aparentes.

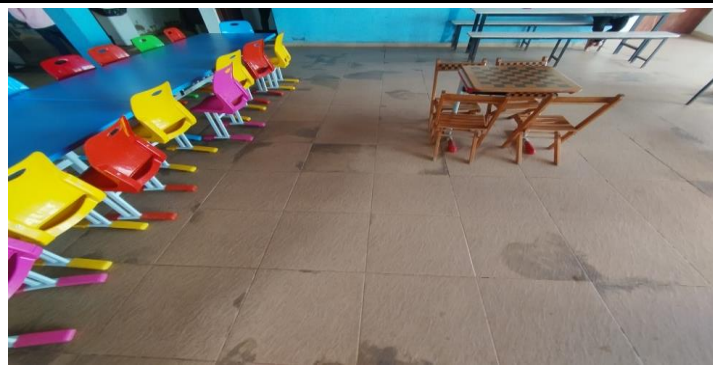
Foto 13

Pátio do refeitório com piso cerâmico em más condições de conservação, apresenta descolamento de peças em diversos pontos.

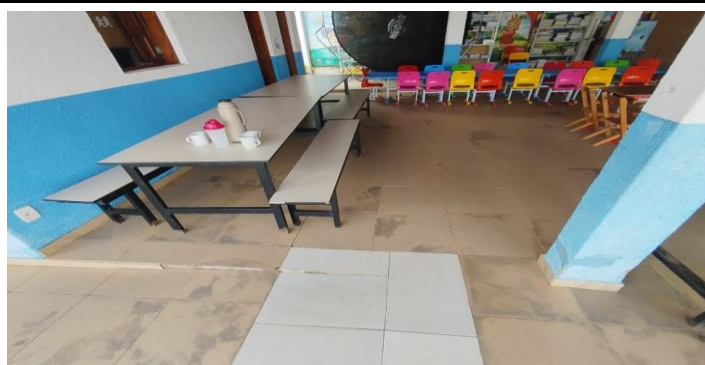
Foto 14

Pátio do refeitório com piso cerâmico em más condições de conservação, apresenta descolamento de peças em diversos pontos.

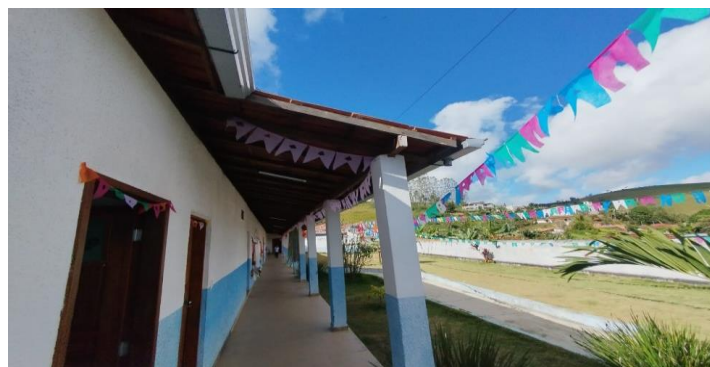
Foto 15

Área da diretoria/coordenadoria sem varanda, deverá ser complementada.

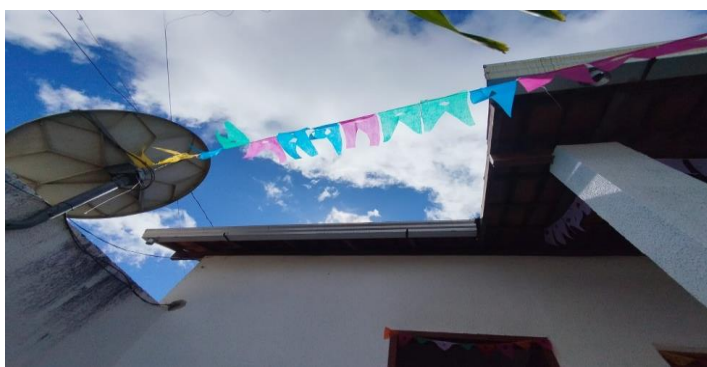
Foto 16

Área da diretoria/coordenadoria sem varanda, deverá ser complementada.

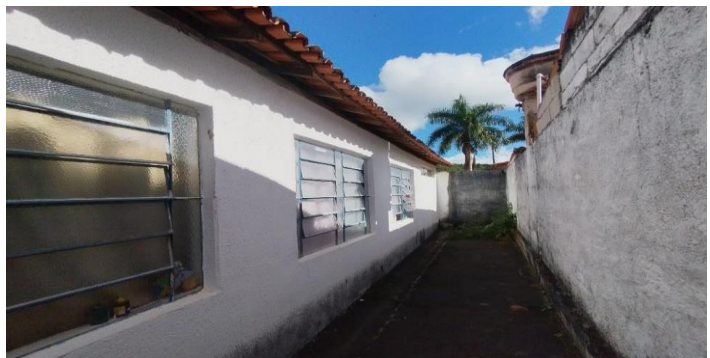
Foto 17

Janelas todas emperradas e com vidros trincados.

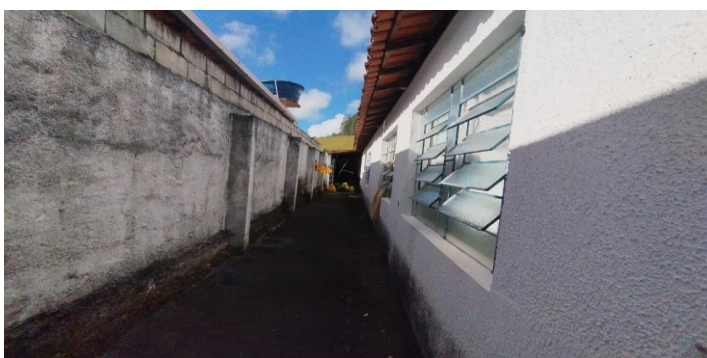
Foto 18

Janelas todas emperradas e com vidros trincados.
