## RELATÓRIO FOTOGRÁFICO PREFEITURA MUNICIPAL DE CATUJI

**OBRA:** REFORMA ESCOLA MAGNÁRIA MORAIS

**LOCAL:** RUA RAPOSOS

**PERÍODO:** ANTES DA EXECUÇÃO DOS SERVIÇO

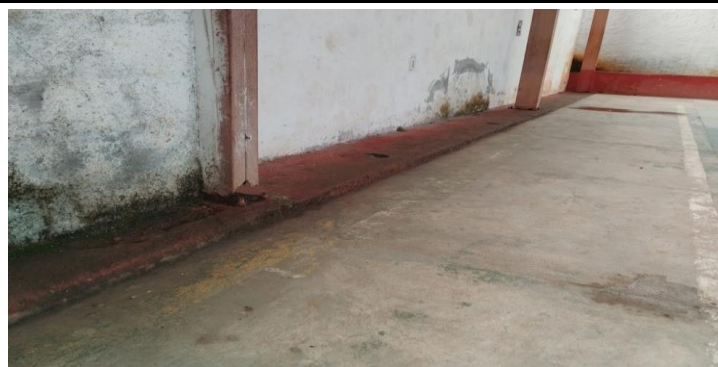
Foto 1

Base dos pilares metálicos da quadra com estrutura comprometida. Foi observado corrosão nos pilares, parafusos/chumbadores e chapa base.

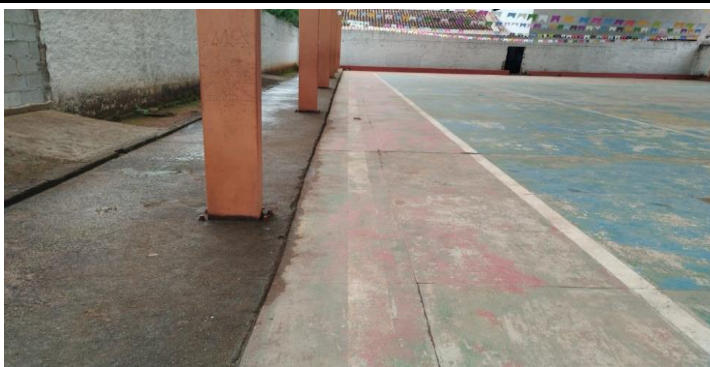
Foto 2

Base dos pilares metálicos da quadra com estrutura comprometida. Foi observado corrosão nos pilares, parafusos/chumbadores e chapa base.

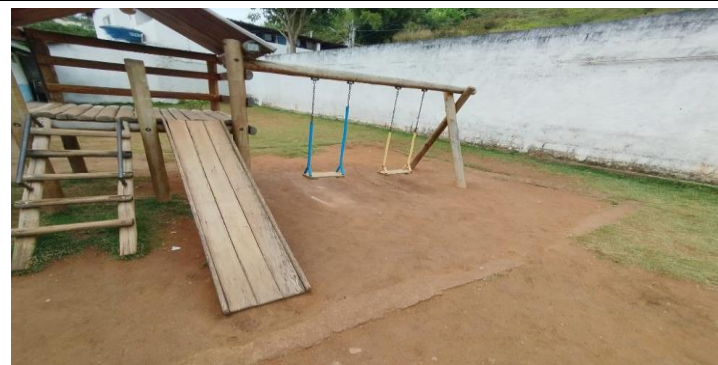
Foto 3

Antiga caixa de areia (substituir por pavimento de concreto).

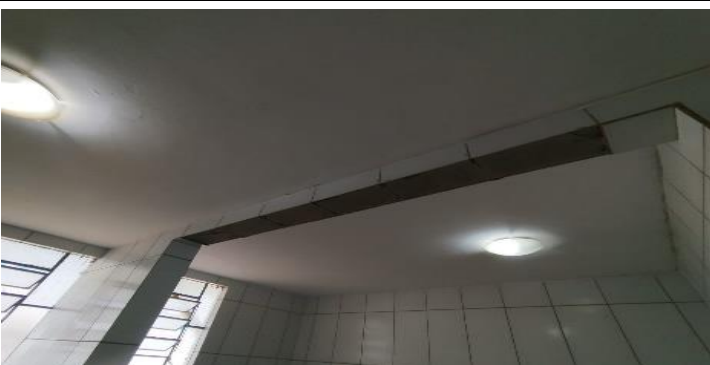
Foto 4

Revestimento cerâmico na cozinha com placas soltas.

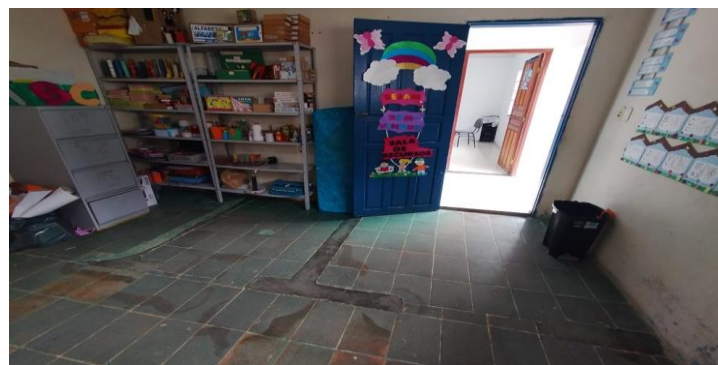
Foto 5

Piso inadequado da sala de recursos, apresenta irregularidades e desnível na porta de acesso.

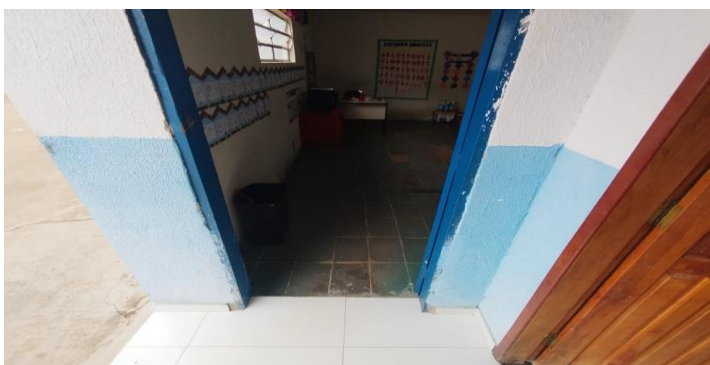
Foto 6

Piso inadequado da sala de recursos, apresenta irregularidades e desnível na porta de acesso.

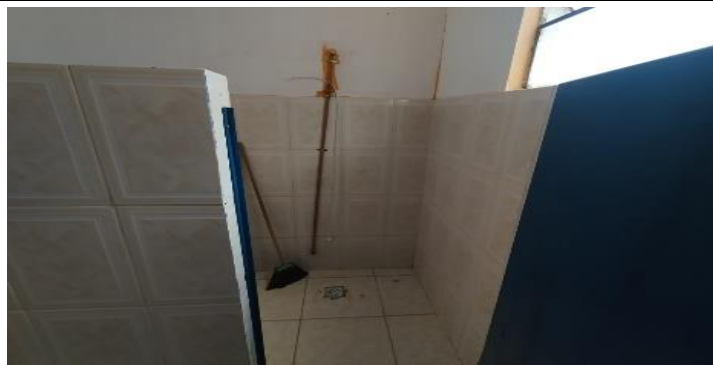
Foto 7

Banheiro adaptado não atende à NBR 9050.

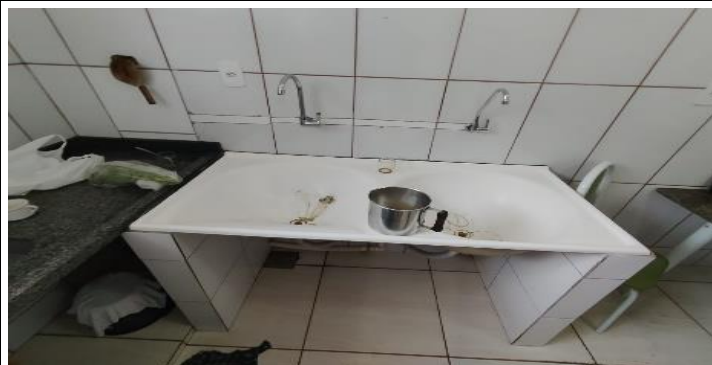
Foto 8

Tanque indevidamente implantado na cozinha, será substituído por pia industrial.

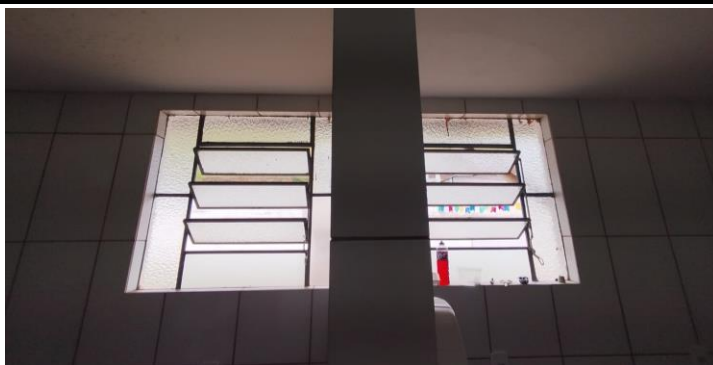
Foto 9

Iluminação e ventilação da cozinha insuficientes, deverá ser complementada com uso de exaustão mecânica.

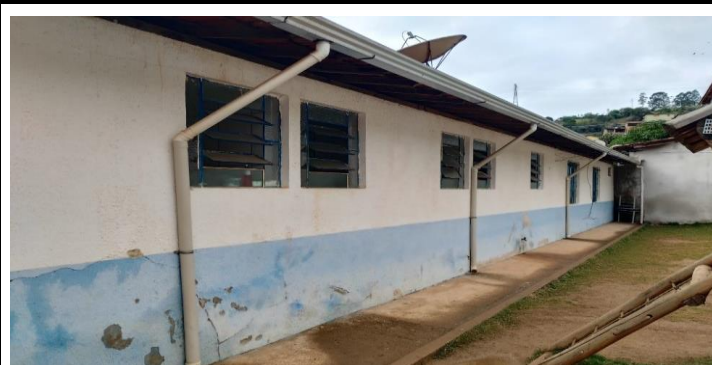
Foto 10

Janelas da cozinha e despensa sem tela mosquiteiro, pinturas da área externa danificadas.

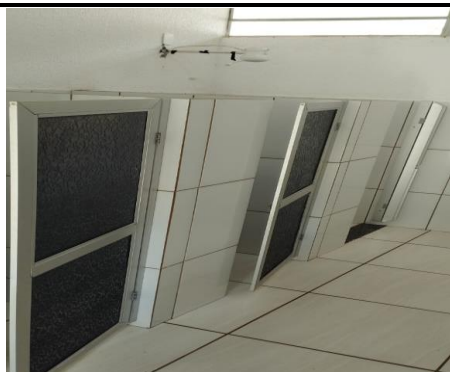
Foto 11

Portas dos banheiros danificadas, confeccionadas em acrílico flexível.

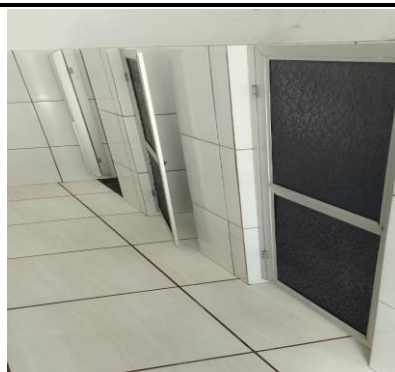
Foto 12

Portas dos banheiros danificadas, confeccionadas em acrílico flexível.

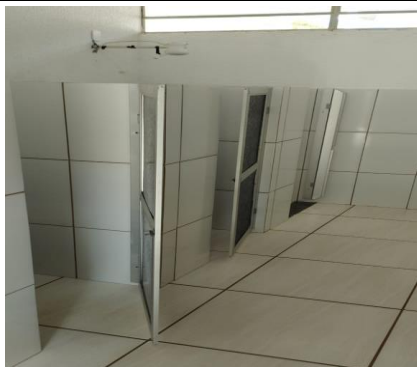
Foto 13

Portas dos banheiros danificadas, confeccionadas em acrílico flexível.

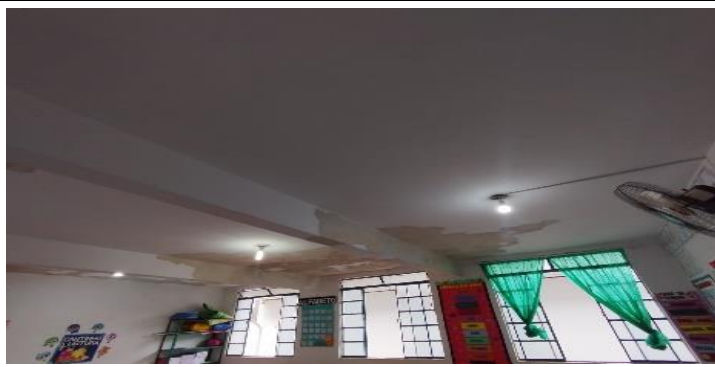
Foto 14

Descamação de teto das sala de aula, janela emperradas e com vidros quebrados.

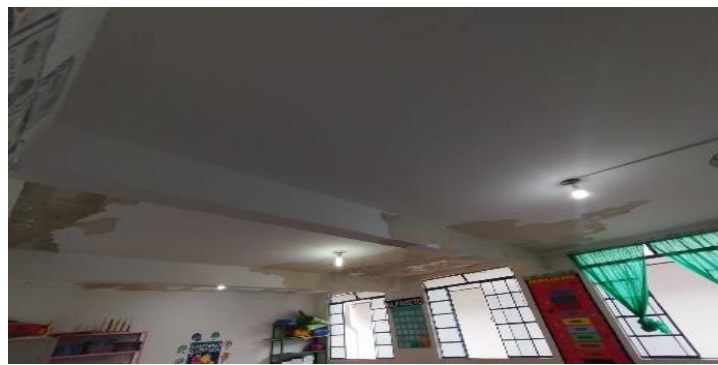
Foto 15

Descamação de teto das sala de aula, janela emperradas e com vidros quebrados.

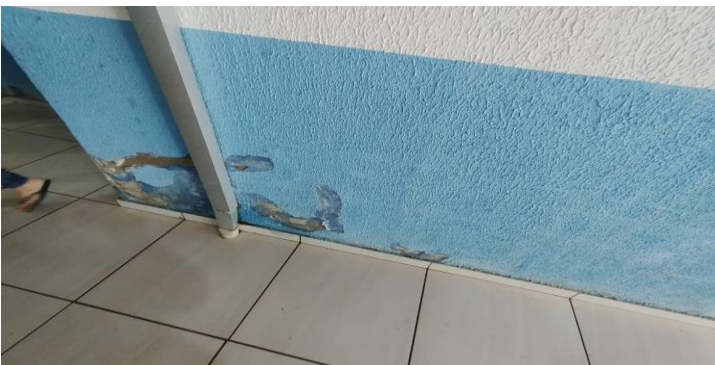
Foto 16

Pinturas de paredes deterioradas.

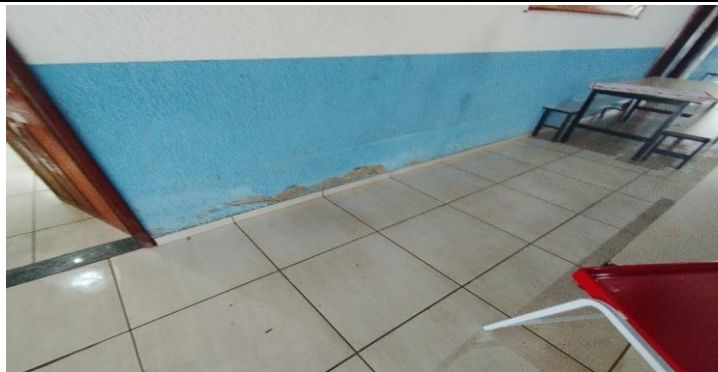
Foto 17

Pinturas de paredes deterioradas.

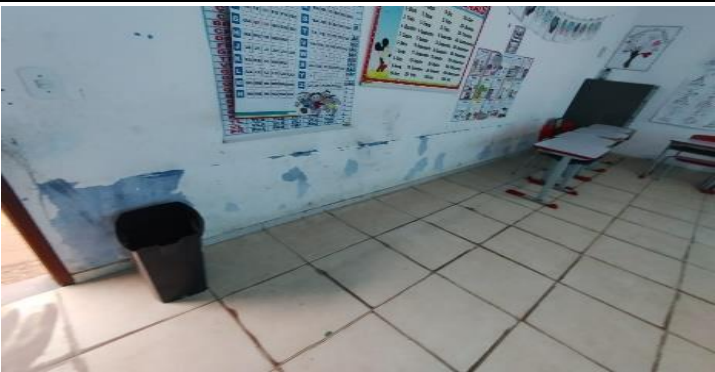
Foto 18

Pinturas de paredes deterioradas.

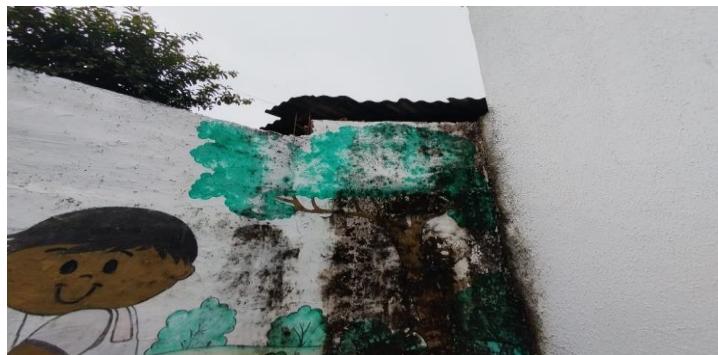
Foto 19

Pinturas de paredes deterioradas.

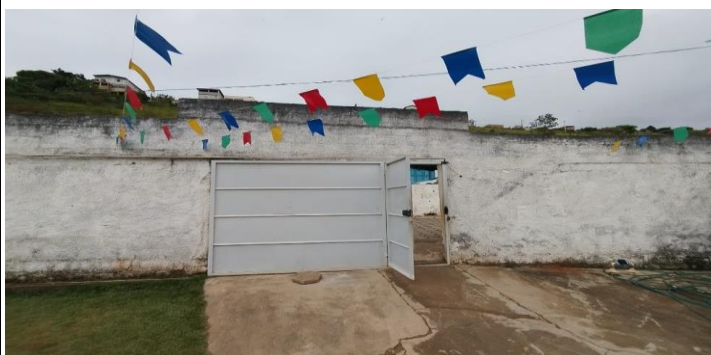
Foto 20

Pinturas do muro de fechamento deterioradas.

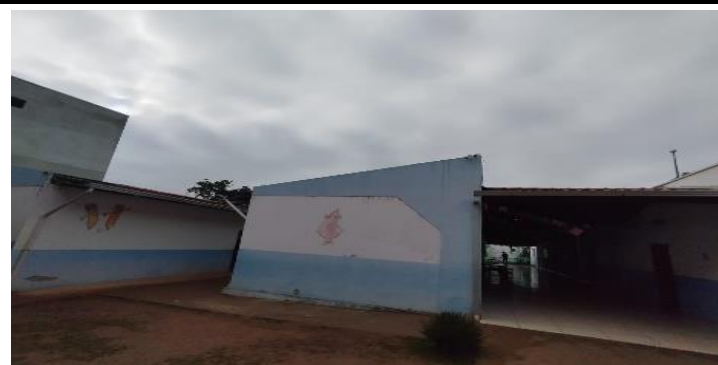
Foto 21

Faltam rufos e pingadeiras nas platibandas, motivo pelo qual as paredes estão sendo avariadas pela umidade.

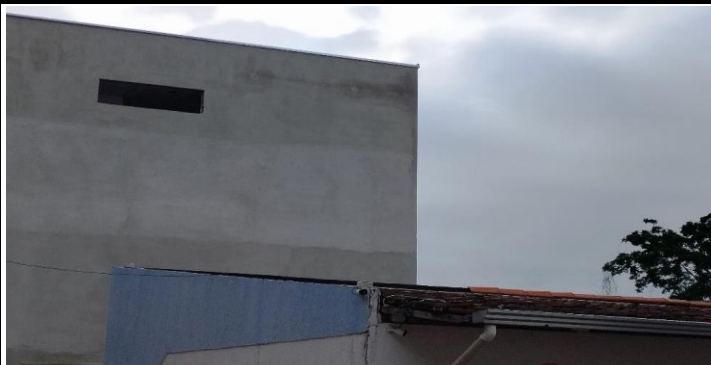
Foto 22

Faltam rufos e pingadeiras nas platibandas, motivo pelo qual as paredes estão sendo avariadas pela umidade.
