Serviço Público Federal
Ministério do Turismo
Instituto do Patrimônio Histórico e Artístico Nacional
Divisão Técnica do IPHAN-PR

PARECER TÉCNICO nº 34/2021/DIVTEC IPHAN-PR/IPHAN-PR

ASSUNTO: Danos Emergenciais na Cobertura da Casa Lacerda - Lapa PR

REFERÊNCIA: Proc. 01508.000074/2021-31

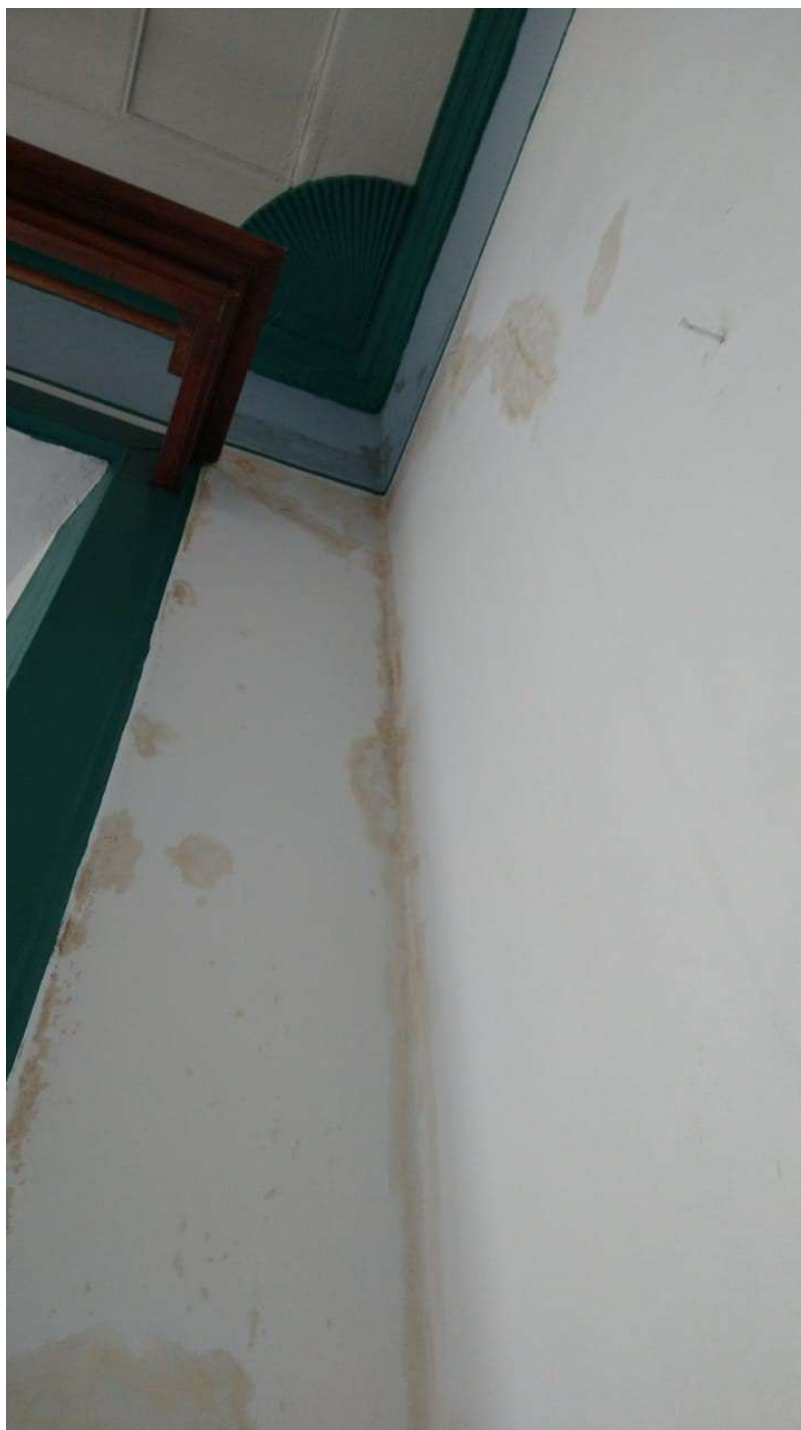
Figura 1- Manchas de infiltração

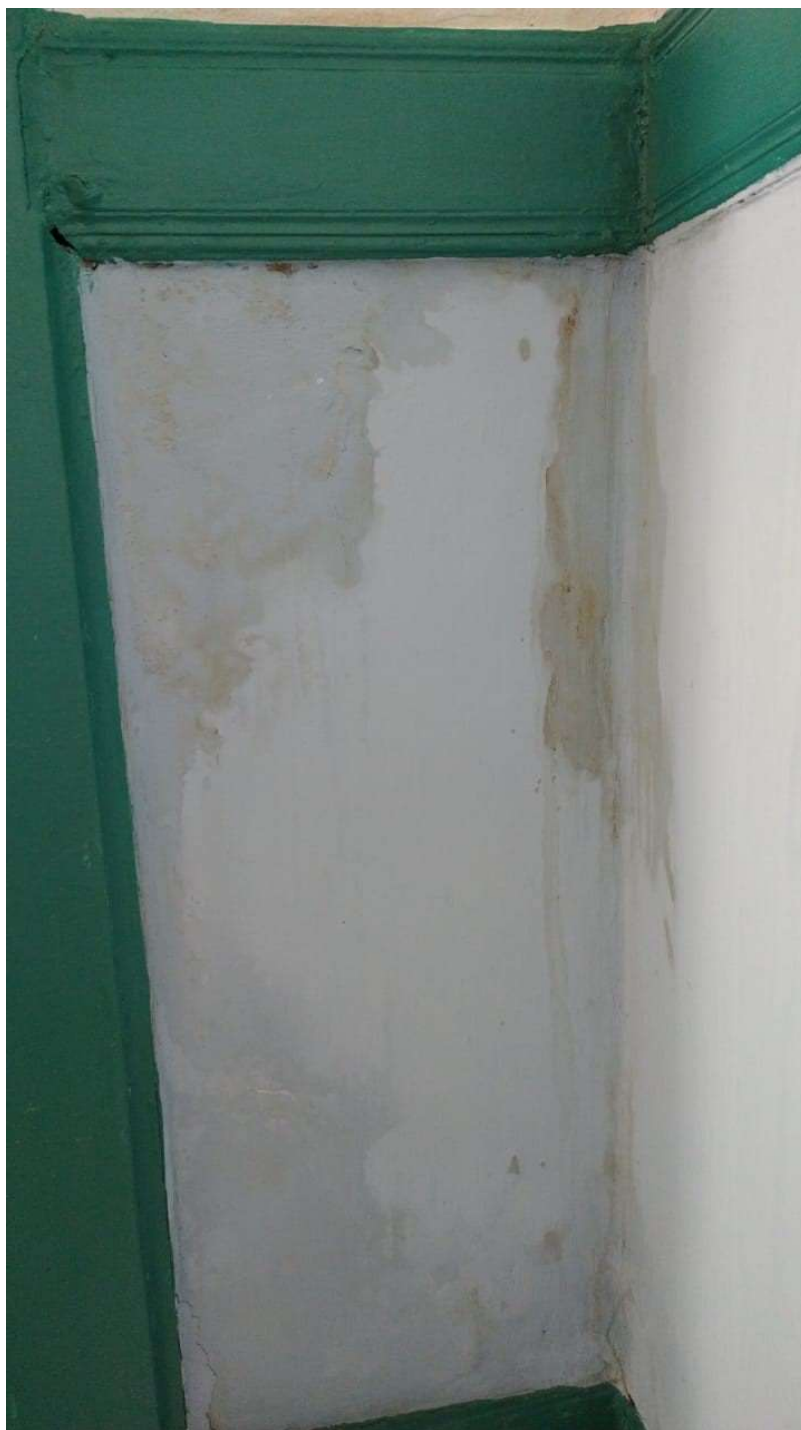
Figura 2 - Manchas de infiltração

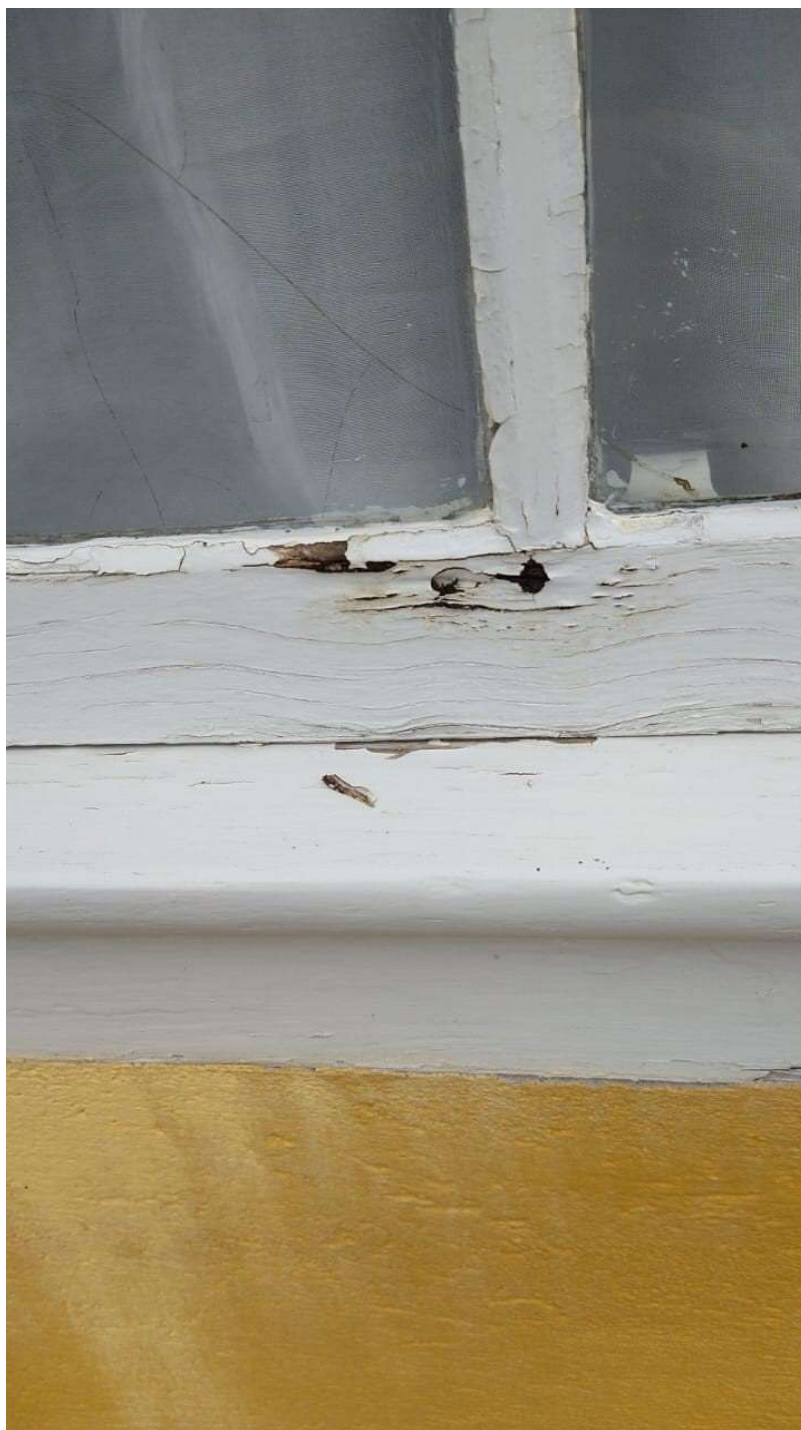
Figura 3 - Podridão nas esquadrias

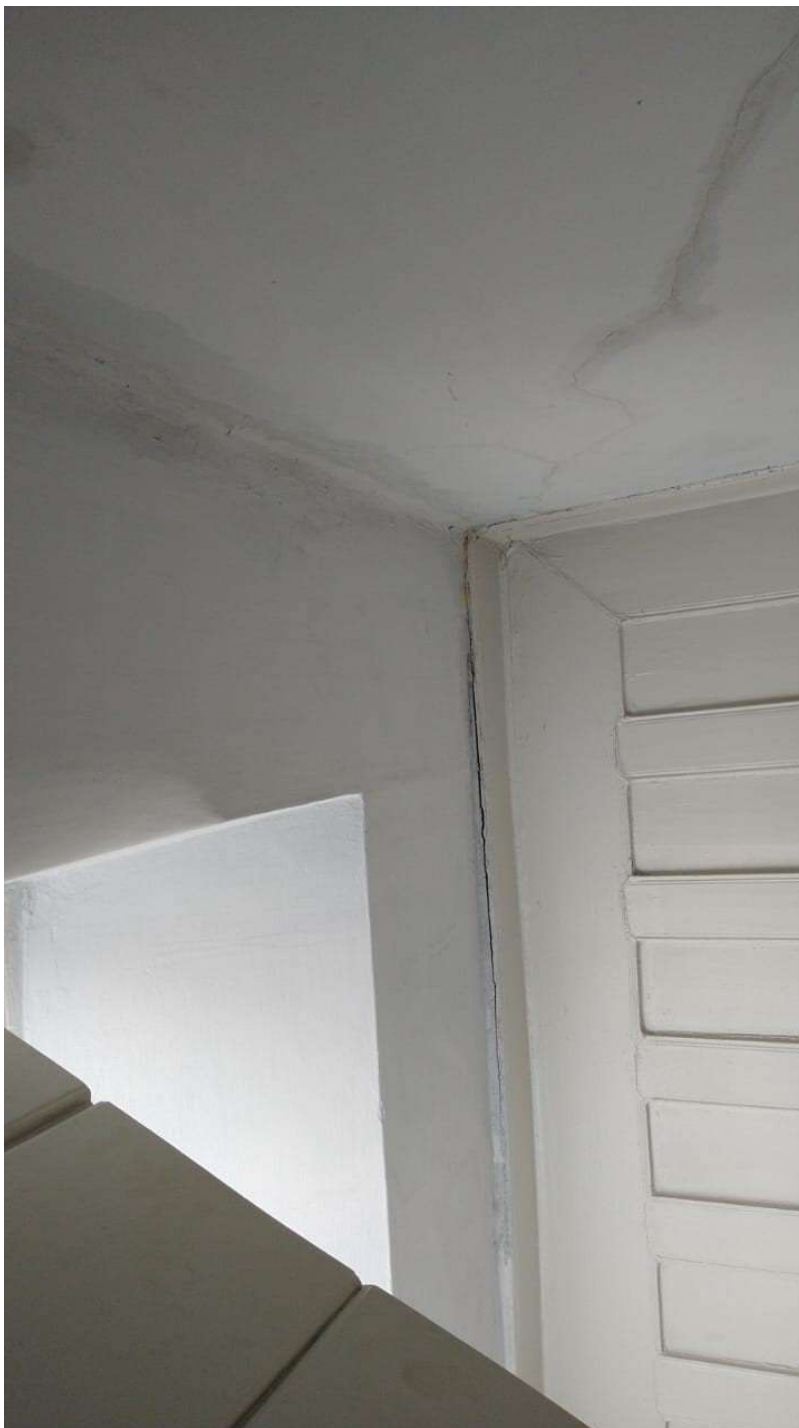
Figura 4 - Mancha de infiltração ao longo da parede

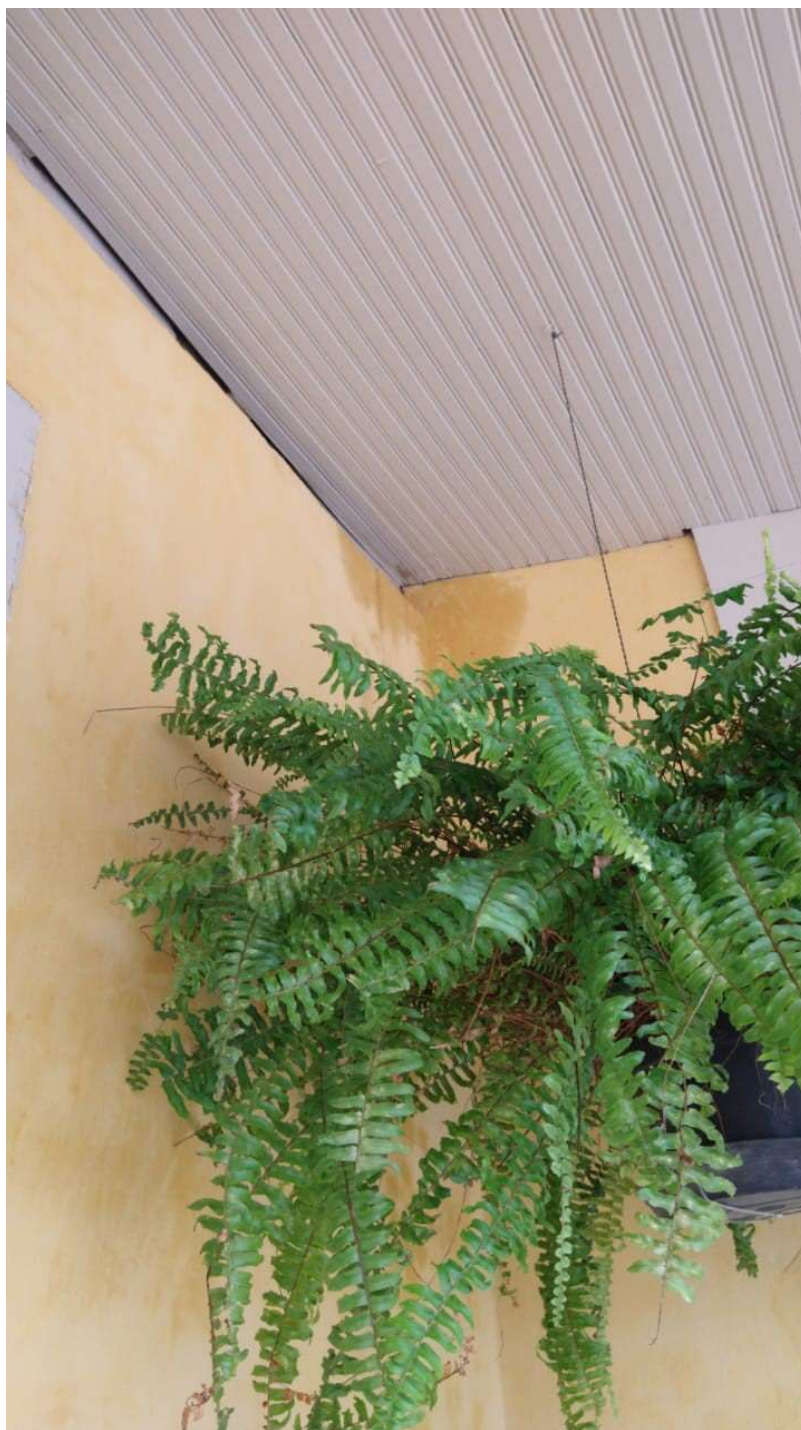
Figura 5 - Infiltração pelo telhado

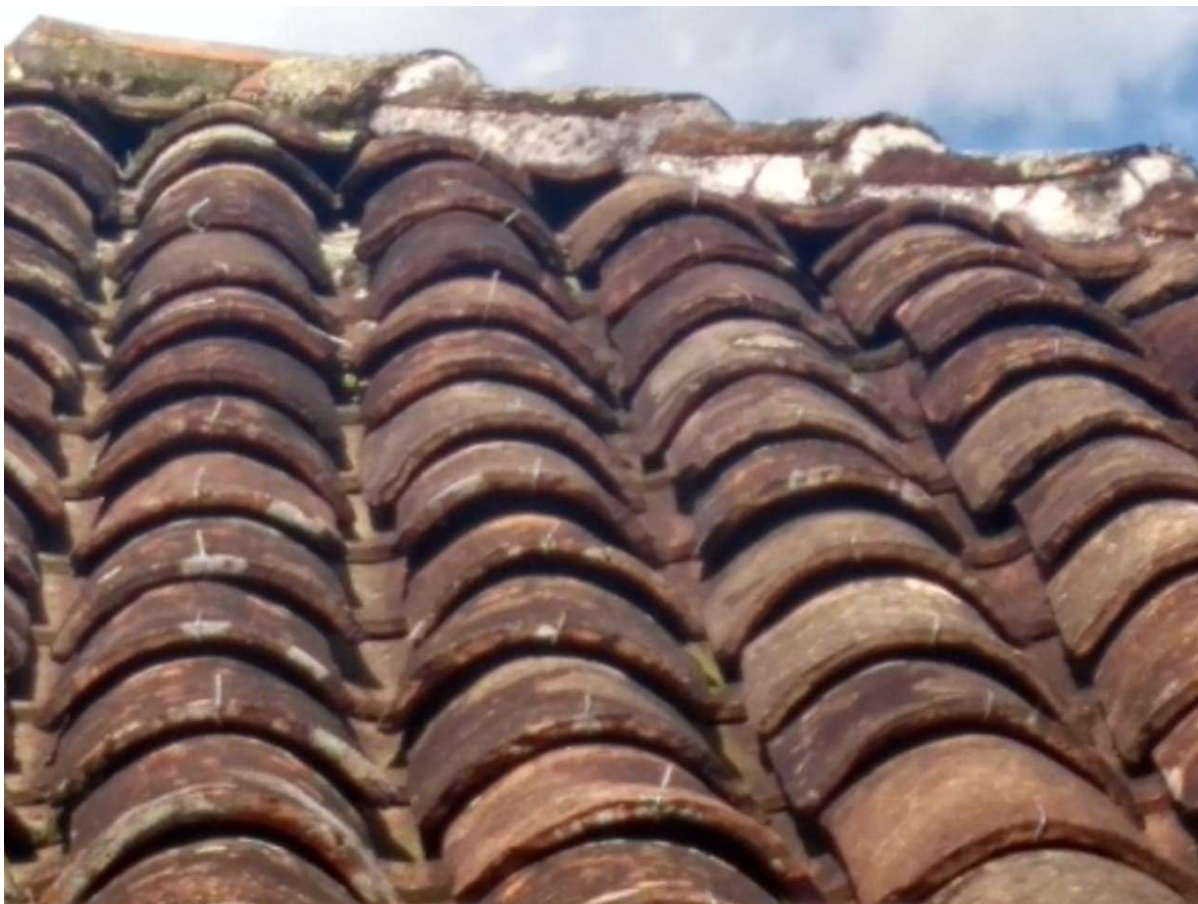
Figura 6 - Entelhamento desalinhado com ganchos soltos e argamassa da cumeeira rachada e com lacunas em alguns locais.

- Encaixe das telhas e a possível troca de peças quebradas.
- Recuperação da cumeeira, espigões e rincões do telhado.

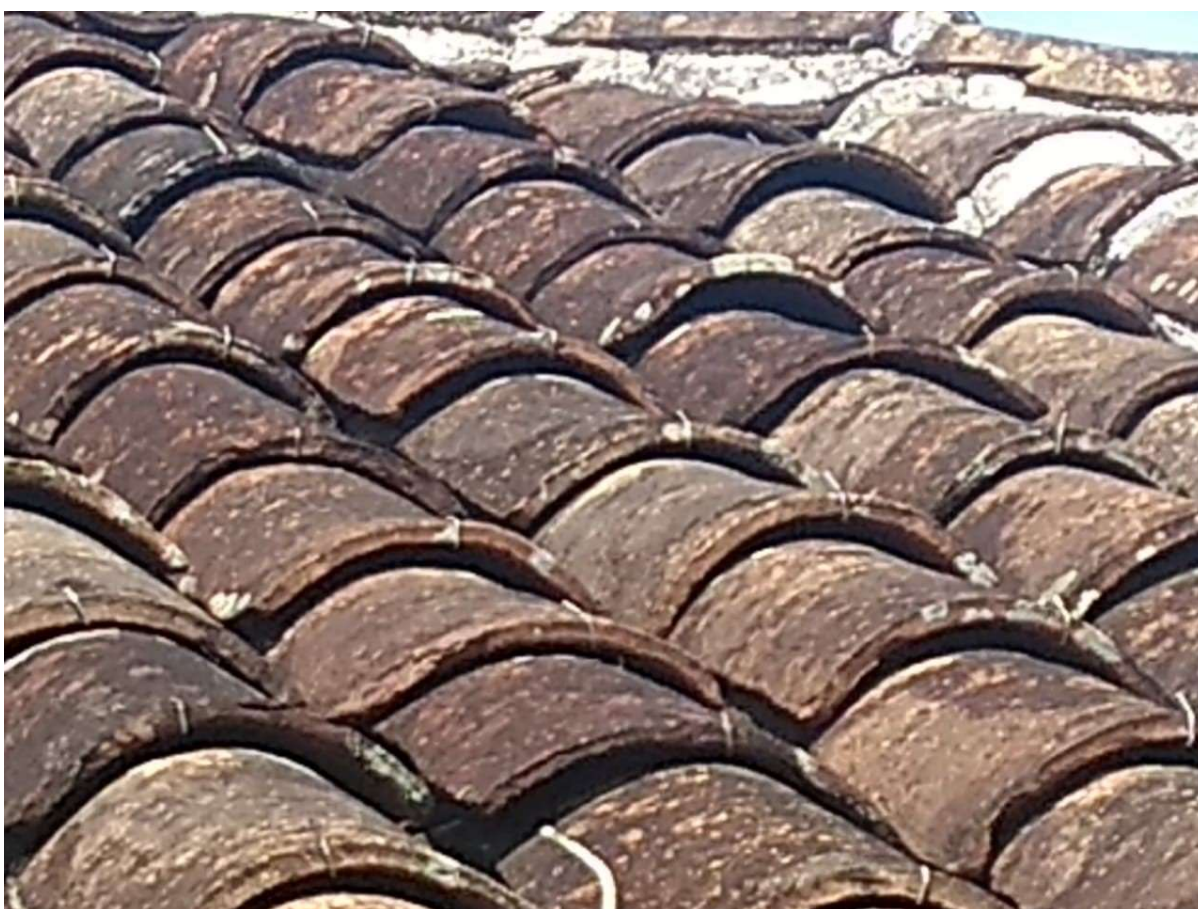
Figura 7 - Entelhamento desalinhado com ganchos soltos e argamassa da cumeeira rachada e com lacunas em alguns locais.

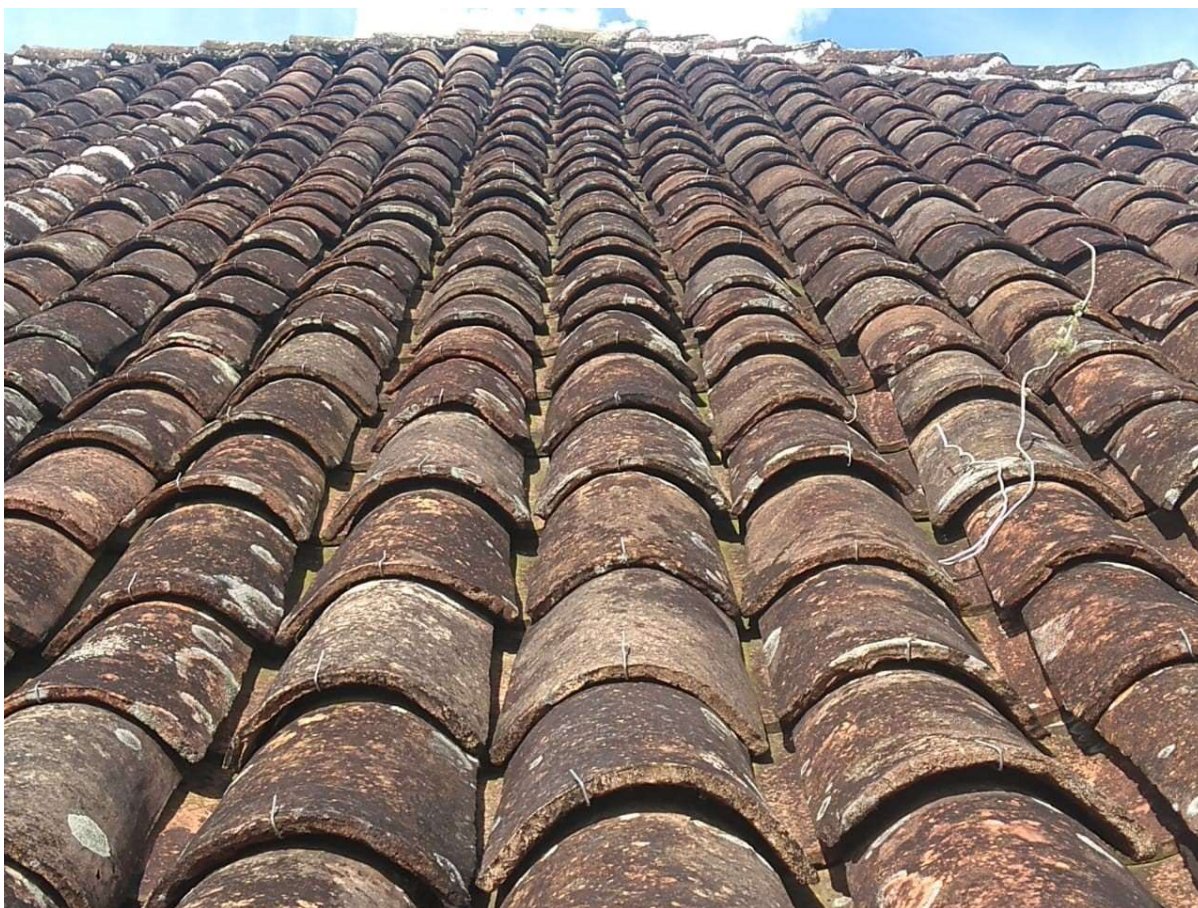
Figura 8 - Entelhamento desalinhado com ganchos soltos e argamassa da cumeeira rachada e com lacunas em alguns locais.

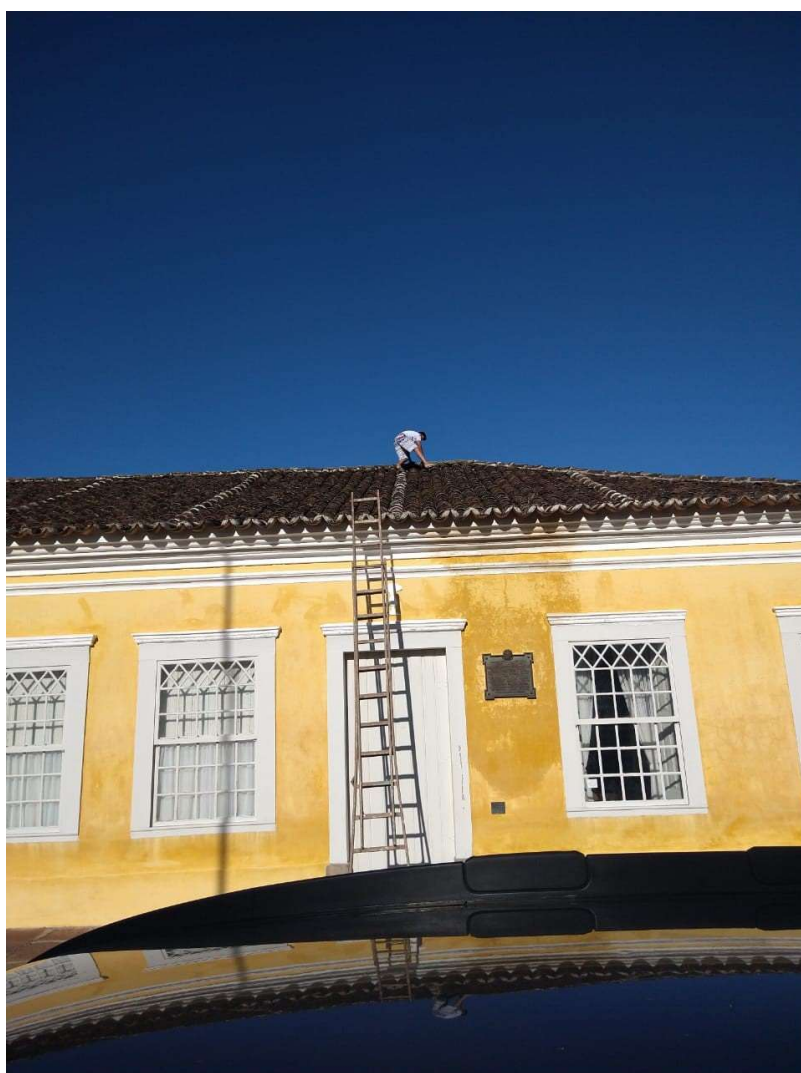
Figura 9 - Apoio Local da Prefeitura para encaixar as telhas

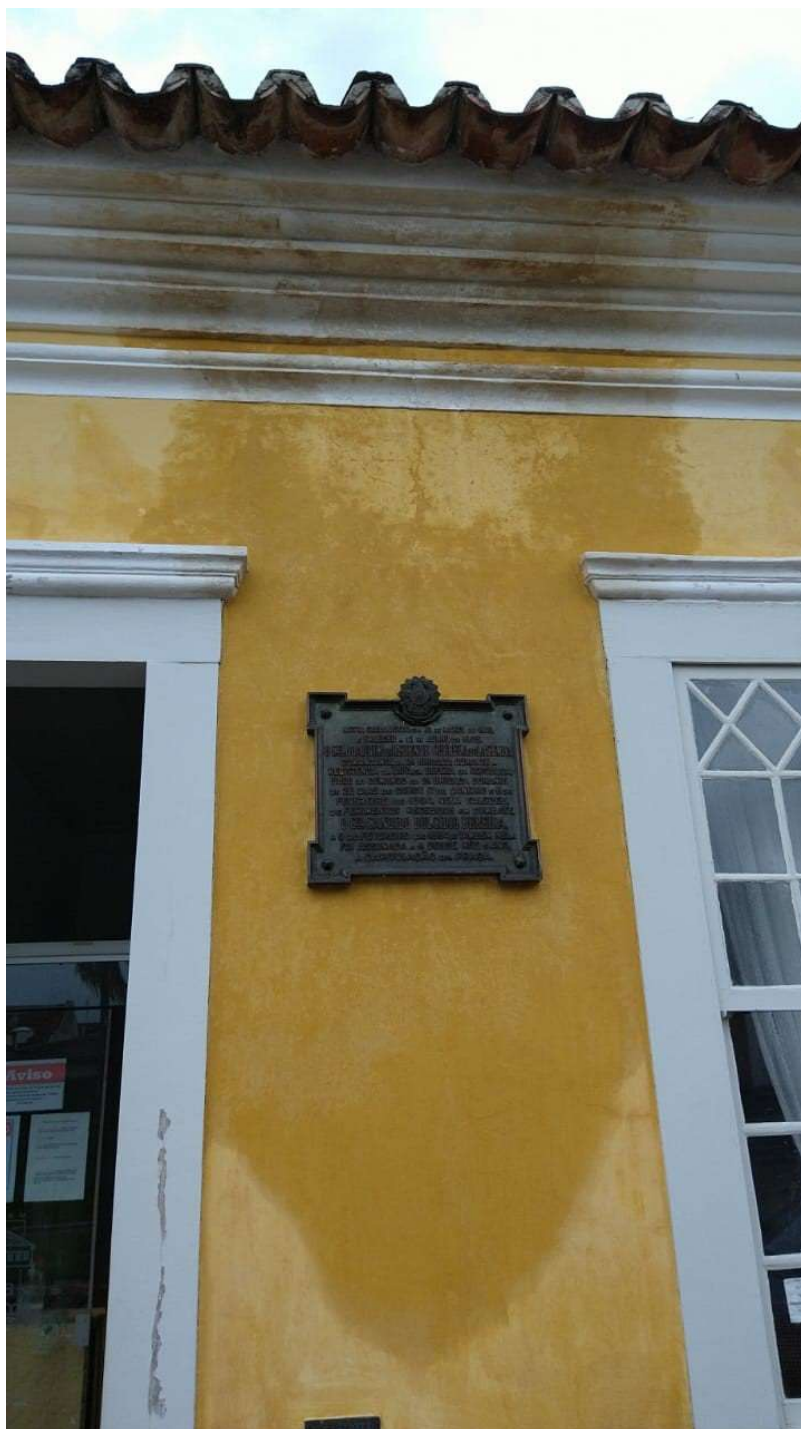
Figura 10 - Mancha de infiltração de água, comprometendo a pintura e a cimalha da edificação

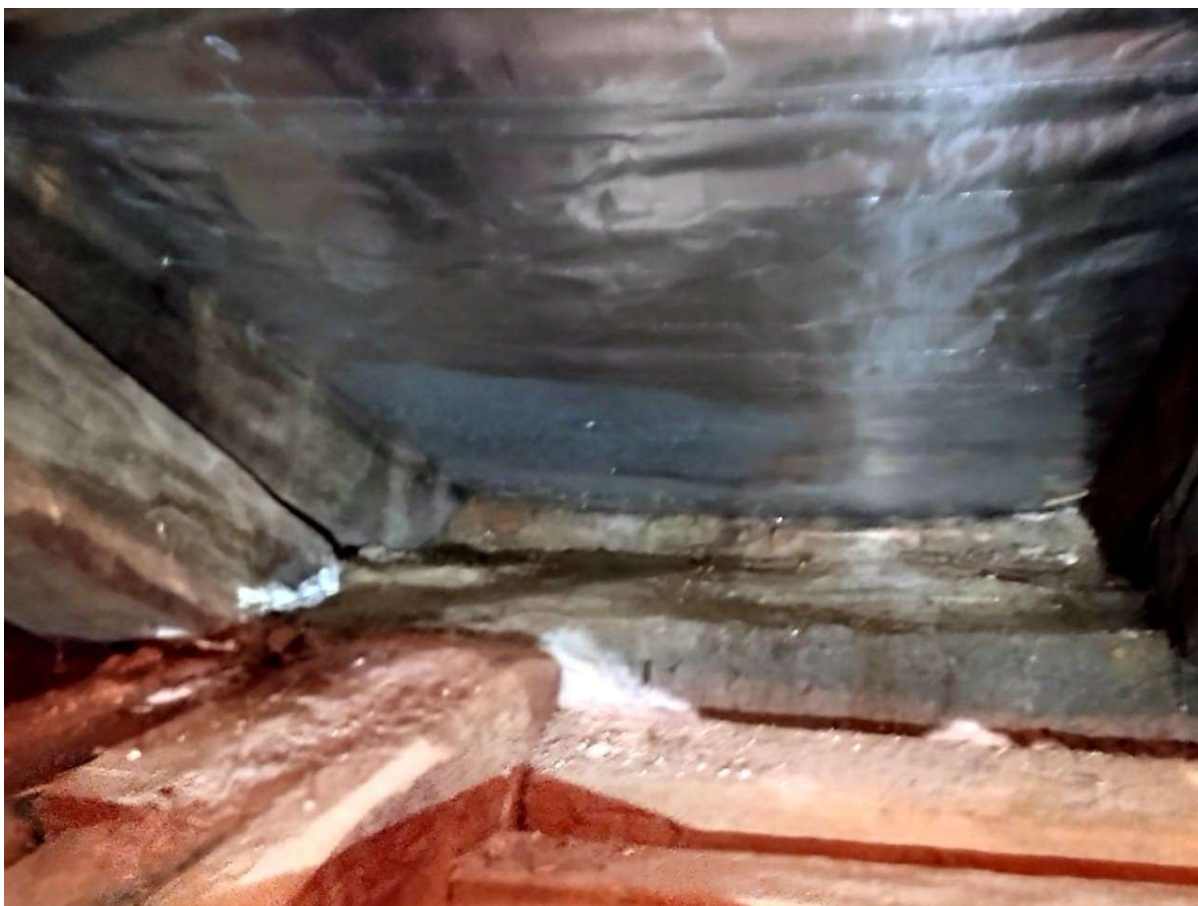
Figura 11 - Manchas de podridão e fungos na madeira

- Substituição do madeiramento atingido por podridão e insetos xilófagos, a fim de manter o alinhamento do telhado como um todo.
- Descupinização de todo o imóvel para controlar a infestação de insetos xilófagos.

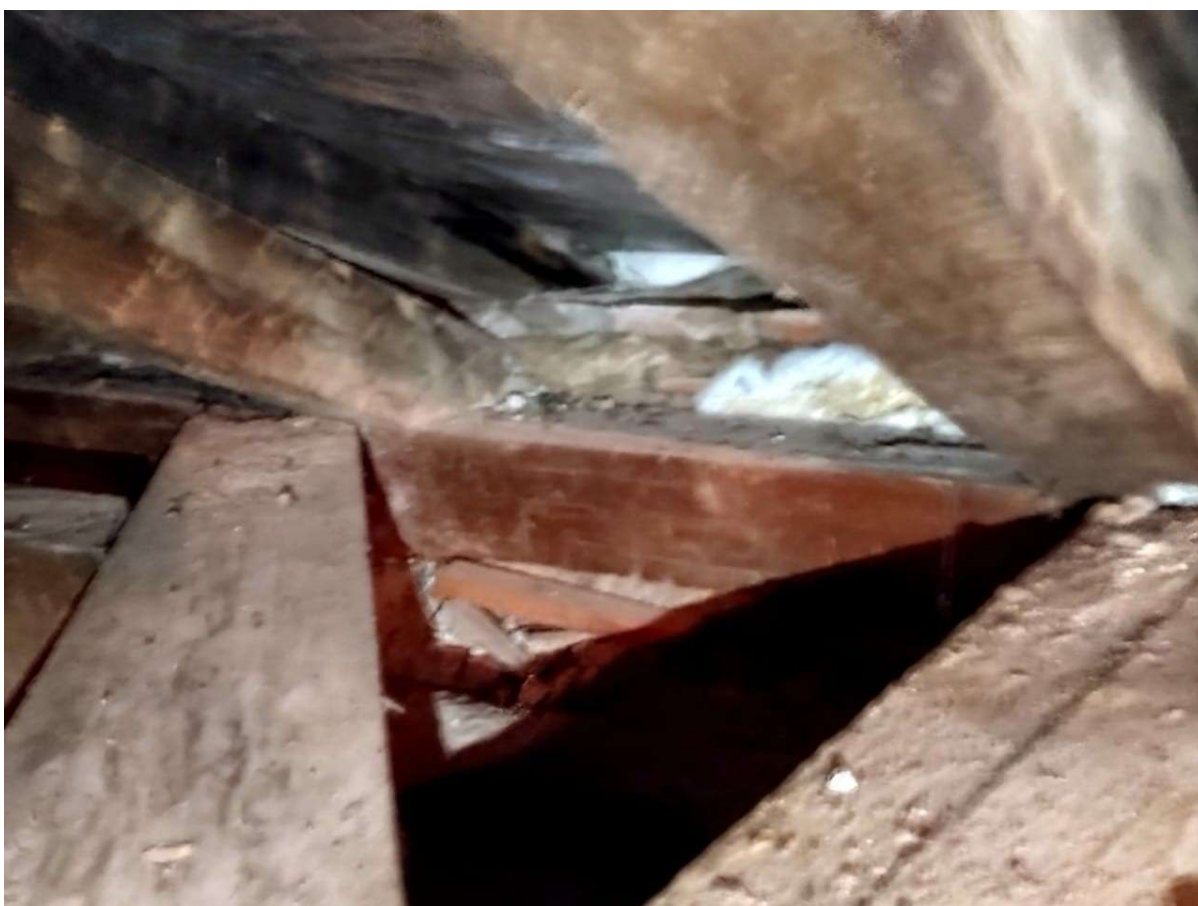
Figura 12 - Manchas de podridão e fungos na madeira

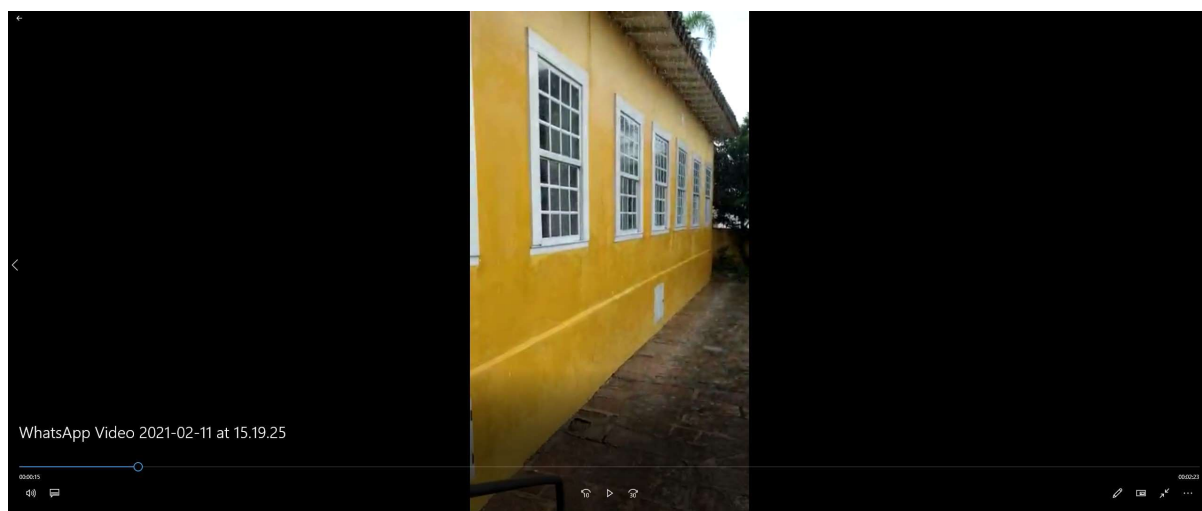
Figura 13 - Chuva intensa

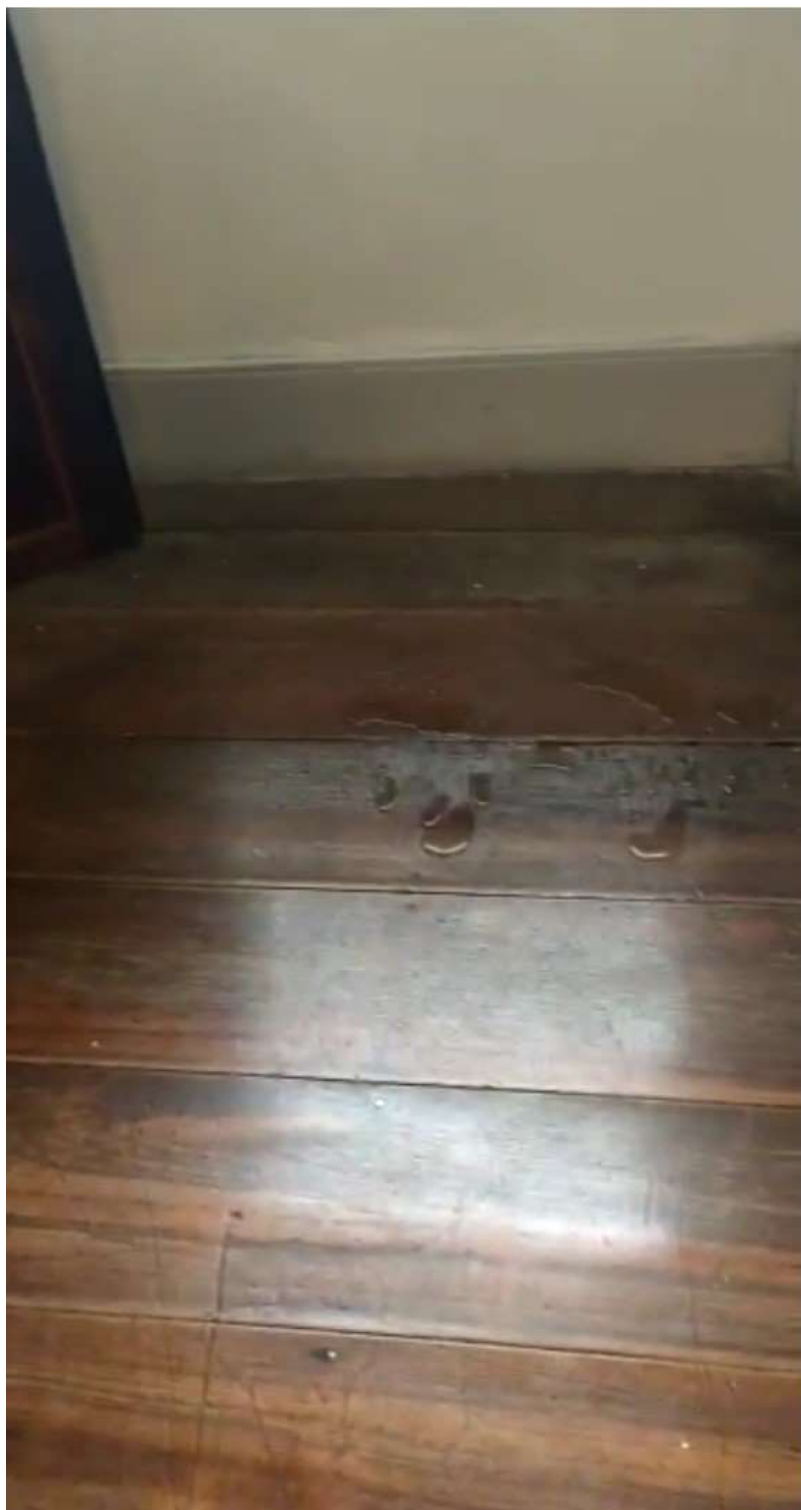
Figura 14 - Goteira moderada (ver Mapa de Danos 1 (SEI nº 2487558))

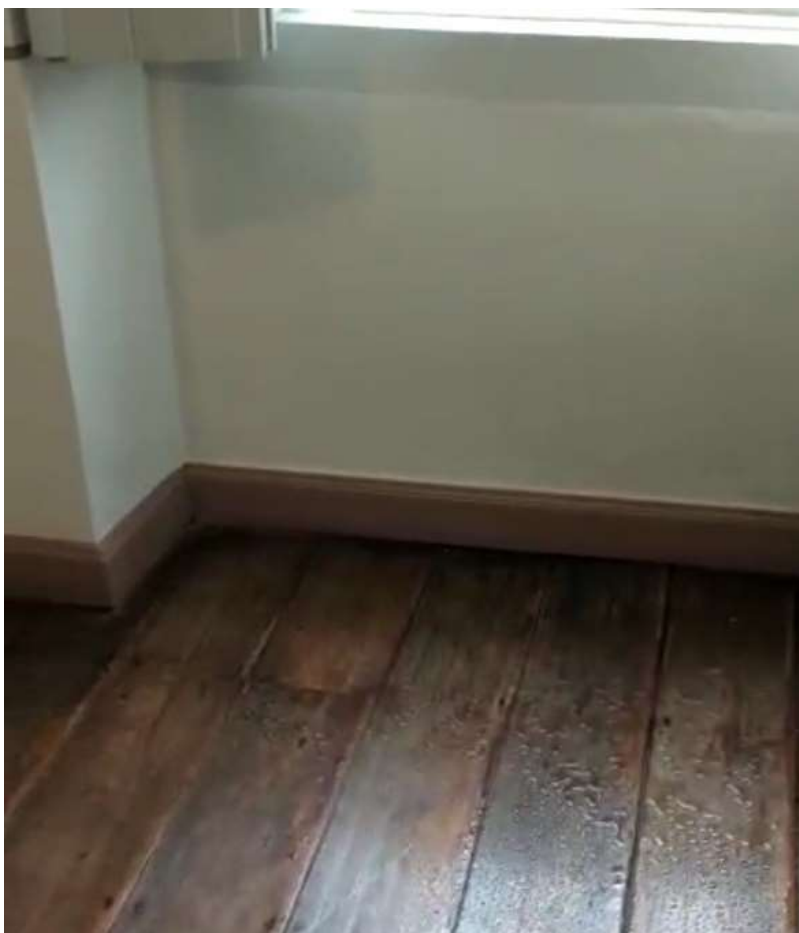
Figura 15 - Quarto rosa (ver Mapa de Danos 1 (SEI nº 2487558))

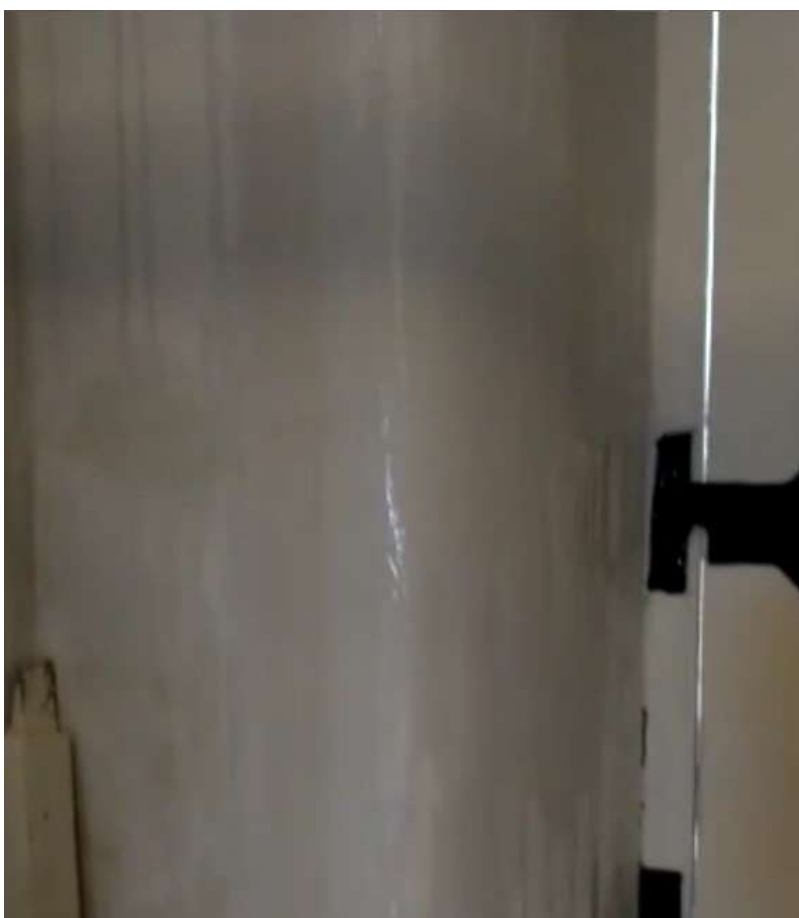
Figura 16 - Água escorrendo no acesso do Museu

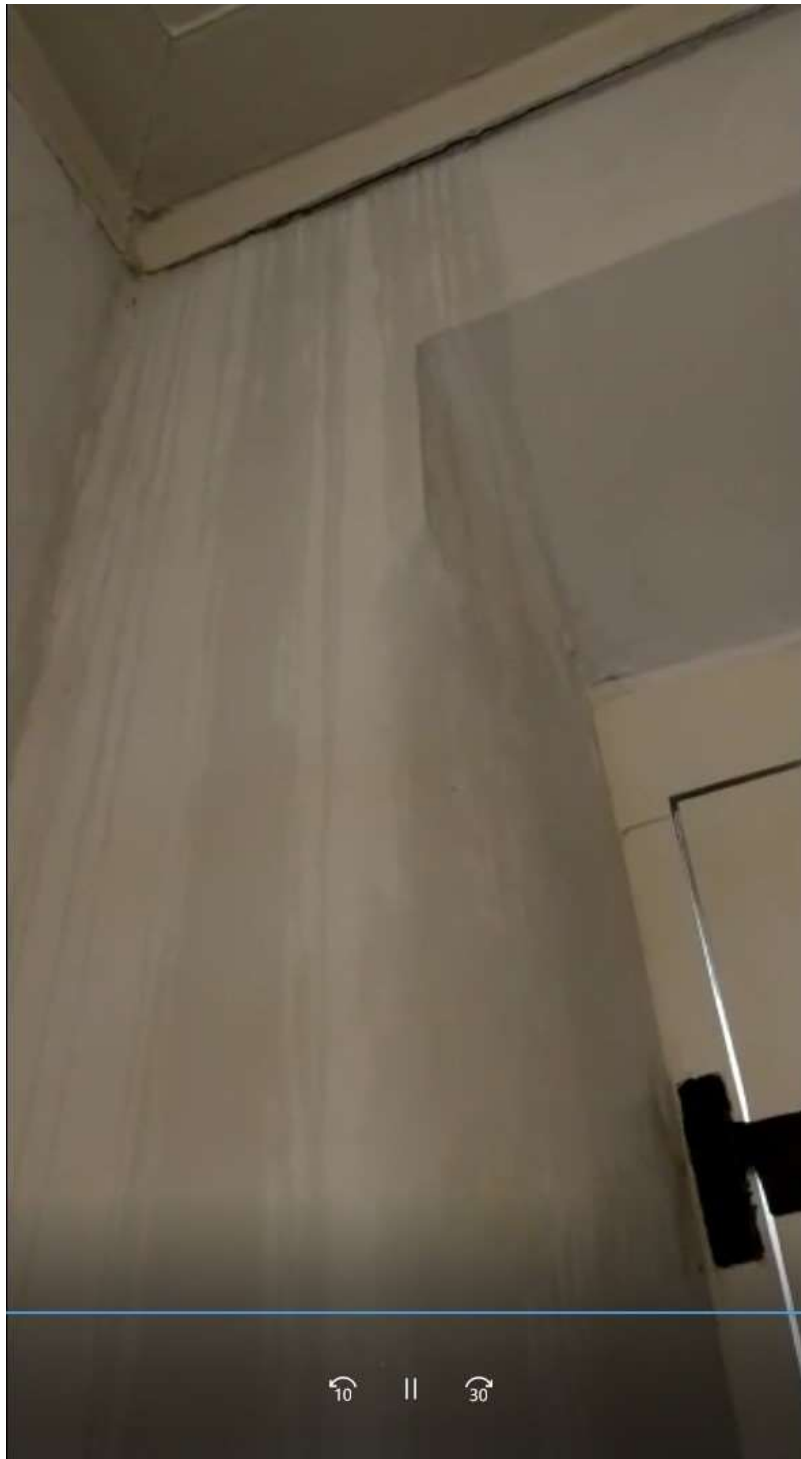
Figura 17 - Água escorrendo pela parede do acesso do museu.
