## Anexo da Nota Técnica 425 (SEI nº 4799341) - Relatório Fotográfico

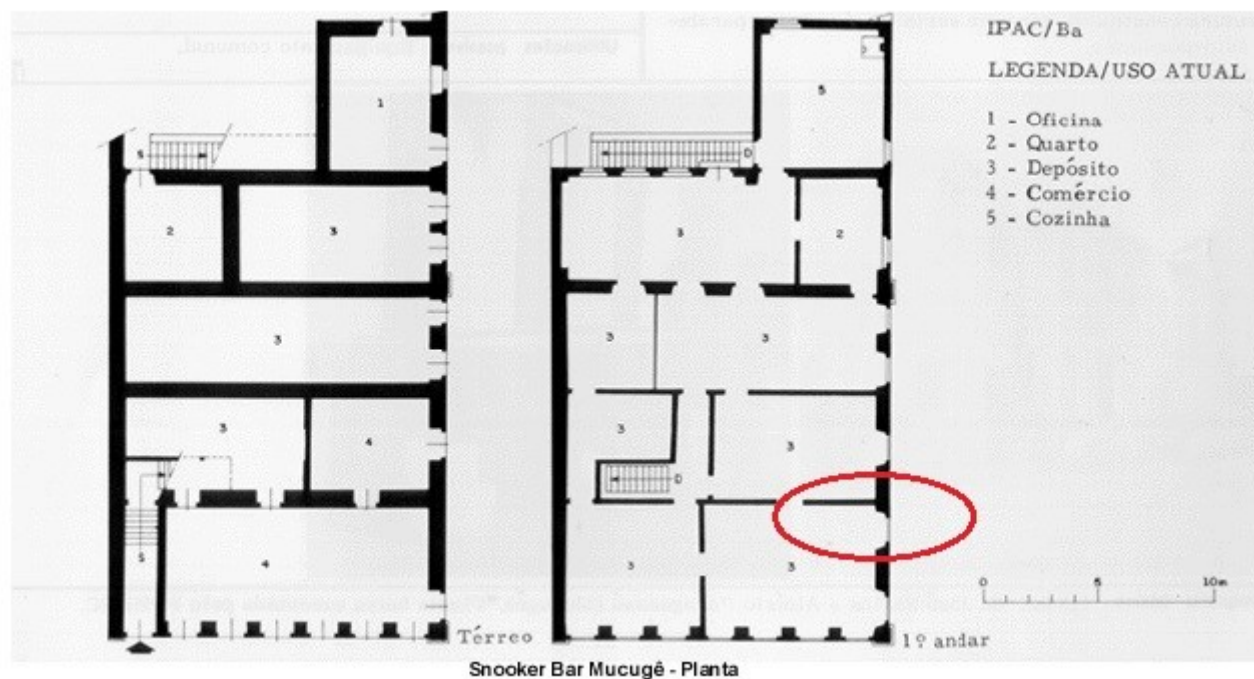
Em destaque na imagem acima, retirada do Inventário de Proteção do Acervo Cultural da Bahia, está mostrada a parede e o trecho do edifício em que as fissuras são mais aparentes. Note-se que a estrutura formada por uma série de paredes portantes paralelas no térreo, inclusive as paredes internas, que suportam as vergas do assoalho superior, bem como vigas em madeira que suportam as paredes divisórias internas do 1º andar.

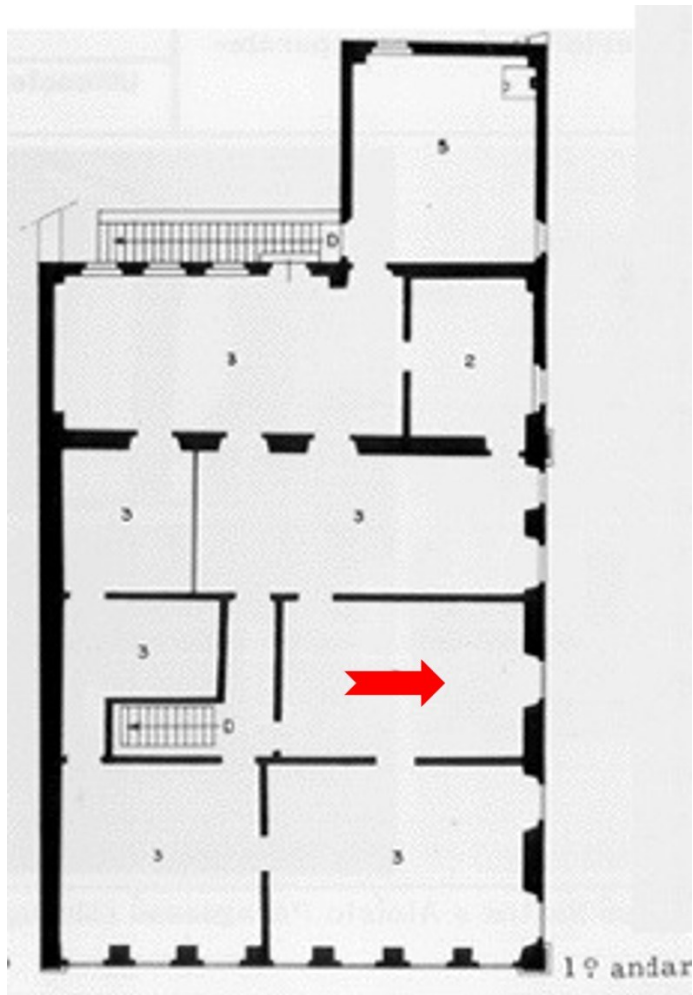
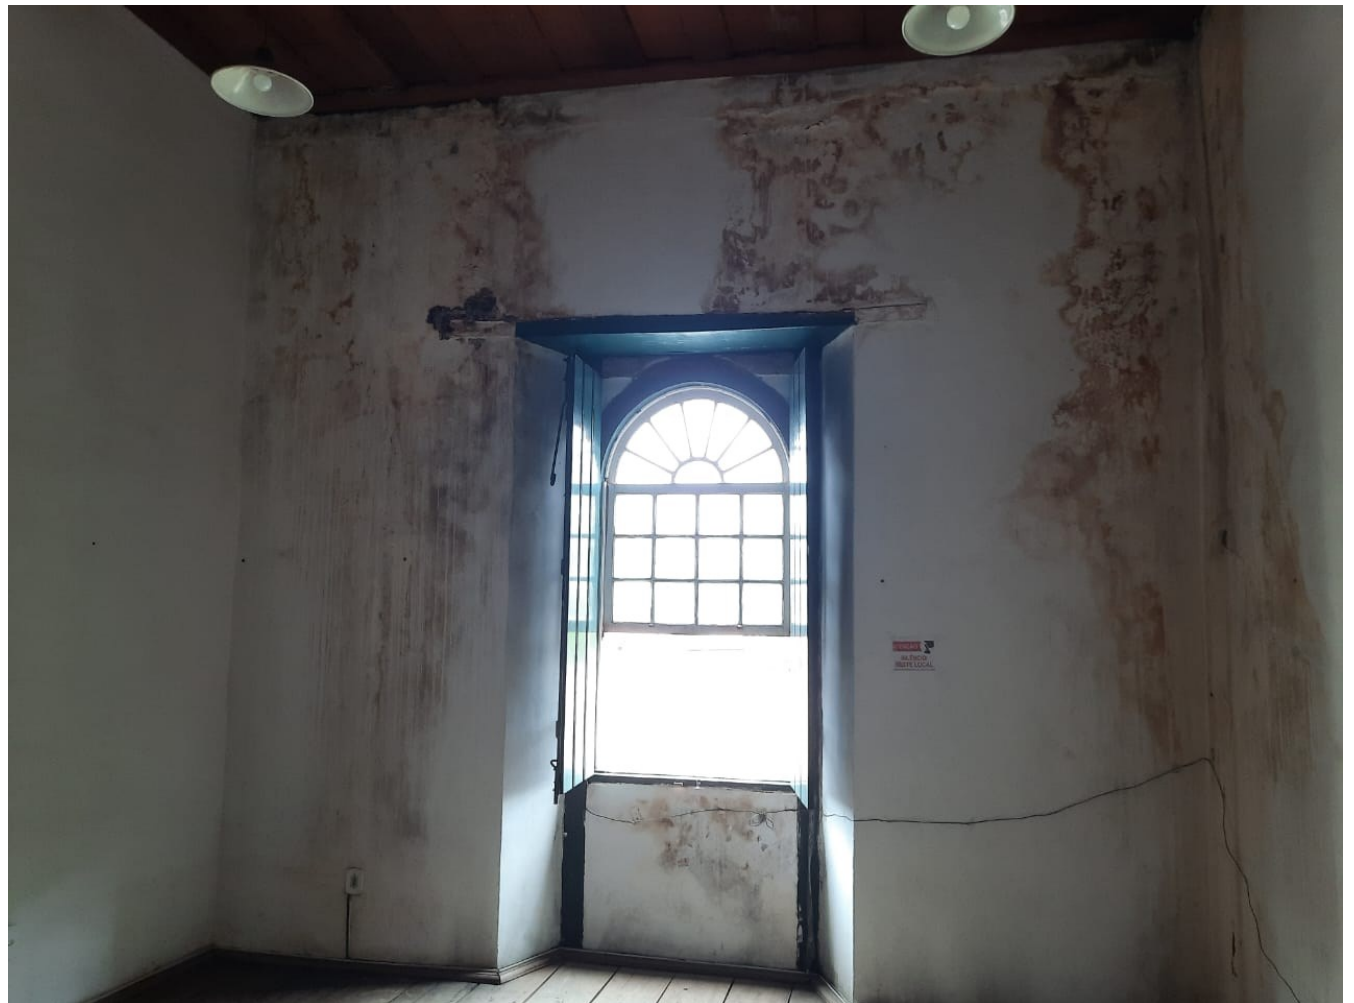
Fotografia a partir do interior do cômodo, cuja visada está indicada ao lado. Na imagem acima é possível perceber uma série de patologias nas paredes, em sua maioria decorrentes de infiltrações provenientes do telhado e da esquadria. Foto: Sayonara Pinto.

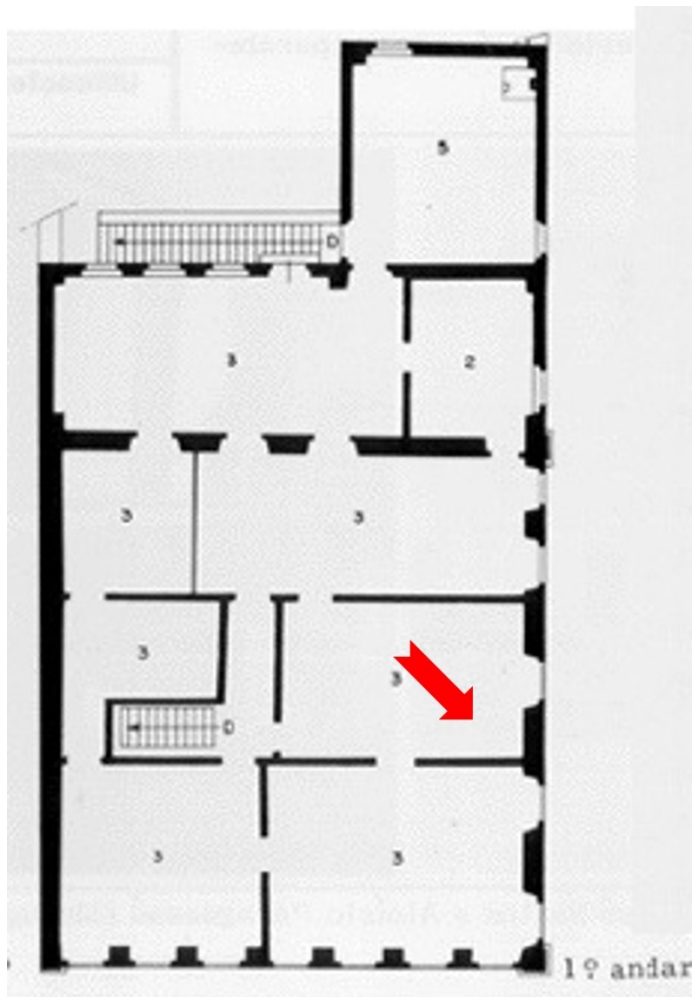
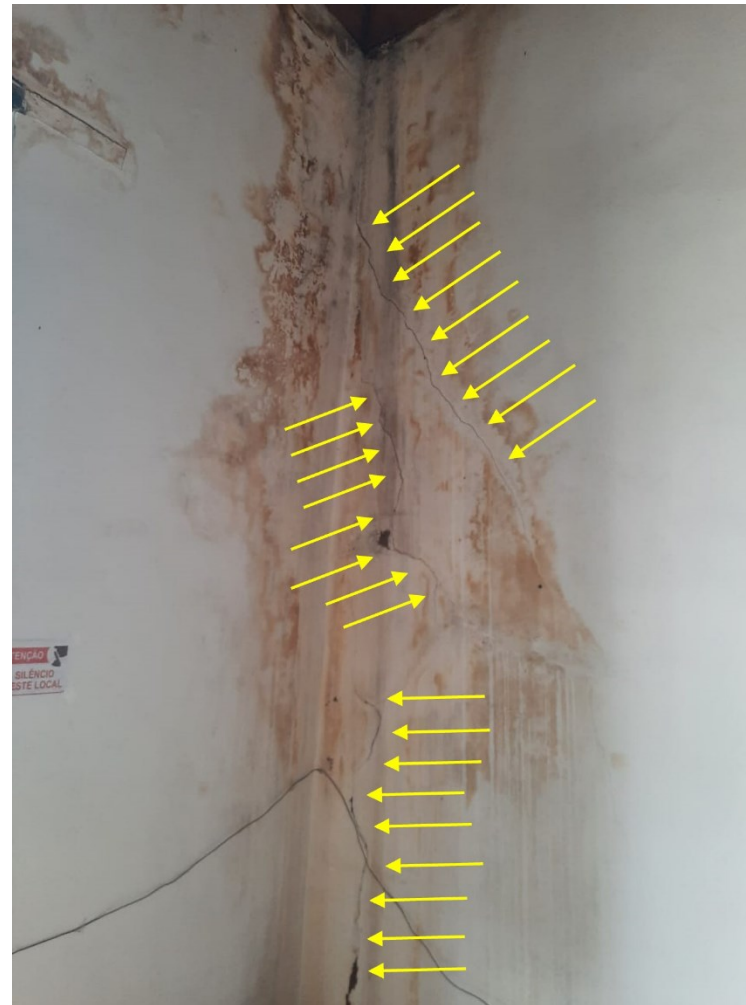
Fotografia da interseção entre a parede externa e a parede de divisa entre cômodos, conforme vista indicada ao lado. Percebe-se a existência de diversas fissuras (indicadas pelas setas) e concentração de manchas de infiltração de água proveniente do telhado. Foto: Sayonara Pinto.

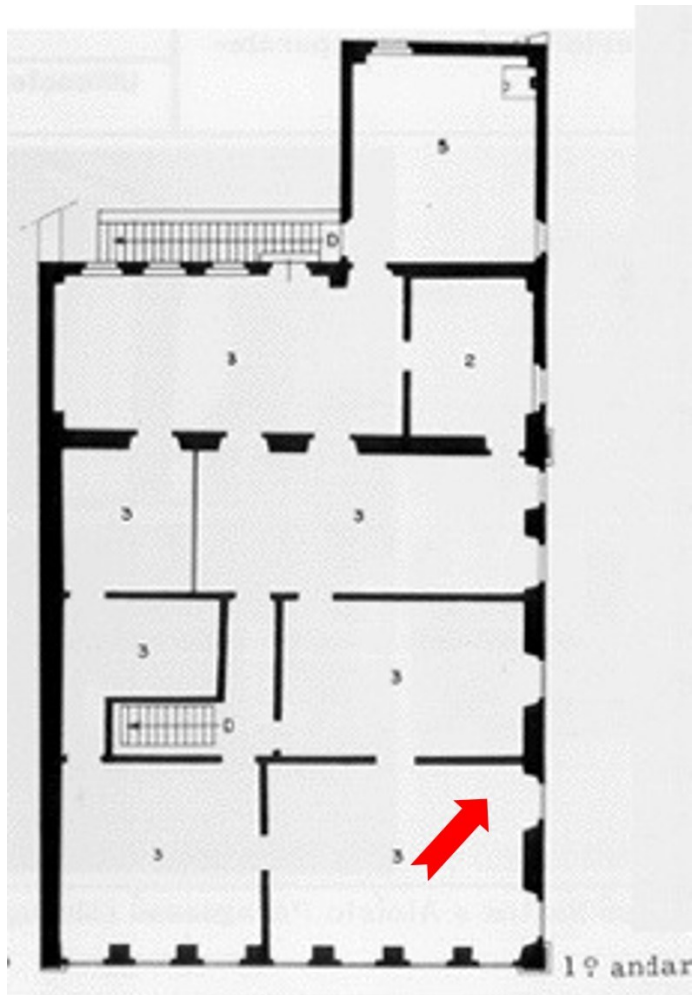
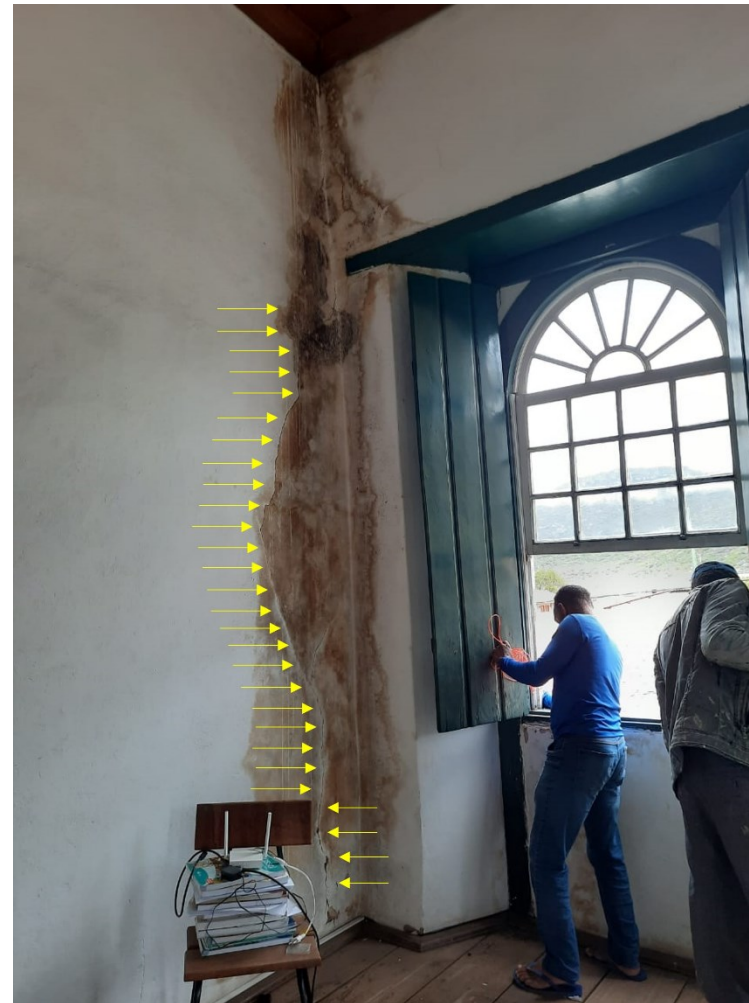
Fotografia da interseção entre a parede externa e a parede de divisa entre cômodos, conforme vista indicada ao lado (outro cômodo). Percebe-se a existência de diversas fissuras (indicadas pelas setas) e concentração de manchas de infiltração de água, embora em menor grau, proveniente do telhado. Foto: Sayonara Pinto.

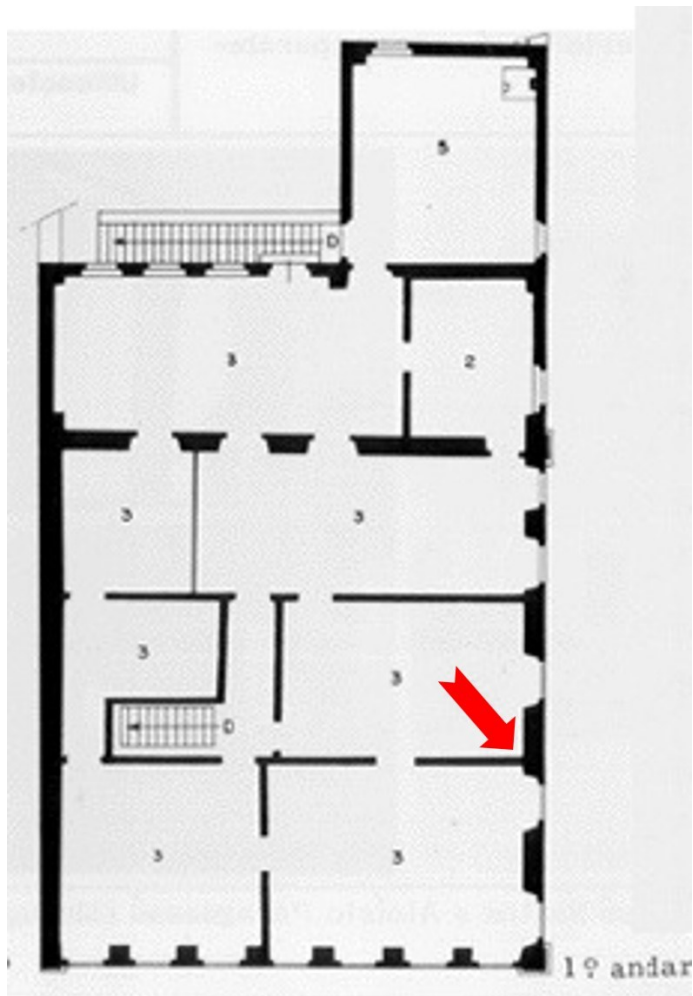
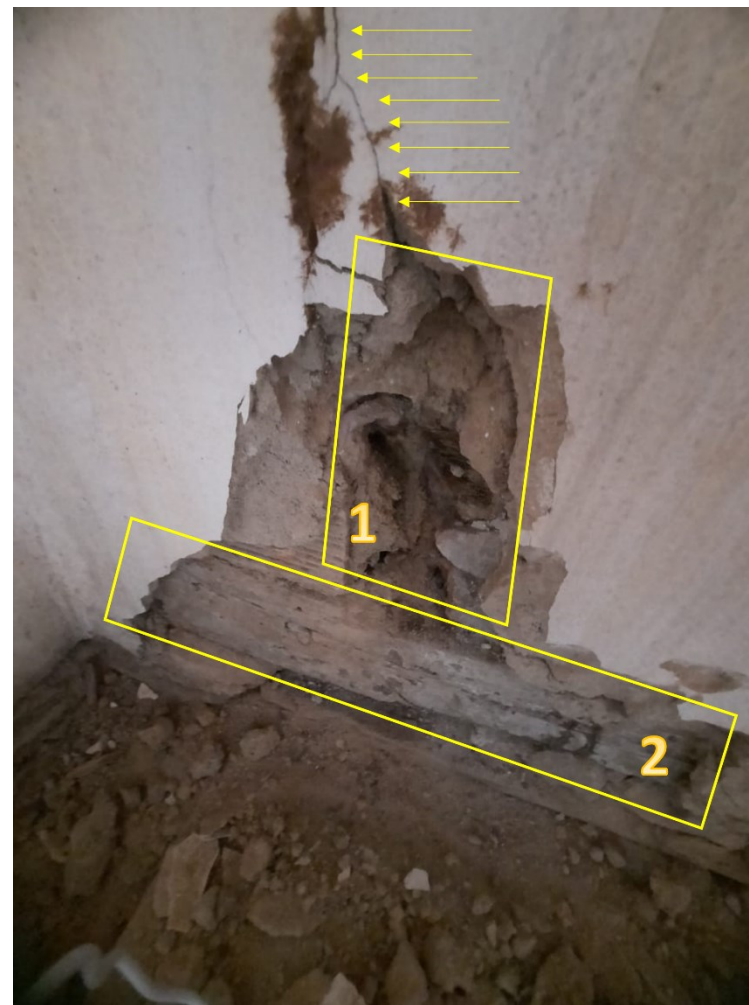
Tendo em vista a característica das fissuras, solicitou-se a realização de uma escarificação da parede e retirada o tabuado do piso próximo a esta. Foi possível perceber que a parede divisória é apoiada sobre peça de madeira (2), que se encontra muito deteriorada. De igual forma, foi encontrada peça vertical de madeira (1) emoldurando a parede divisória. As fissuras, ao que tudo indica, decorrem de um recalque desta parede de divisa em função do esmagamento da madeira apodrecida.

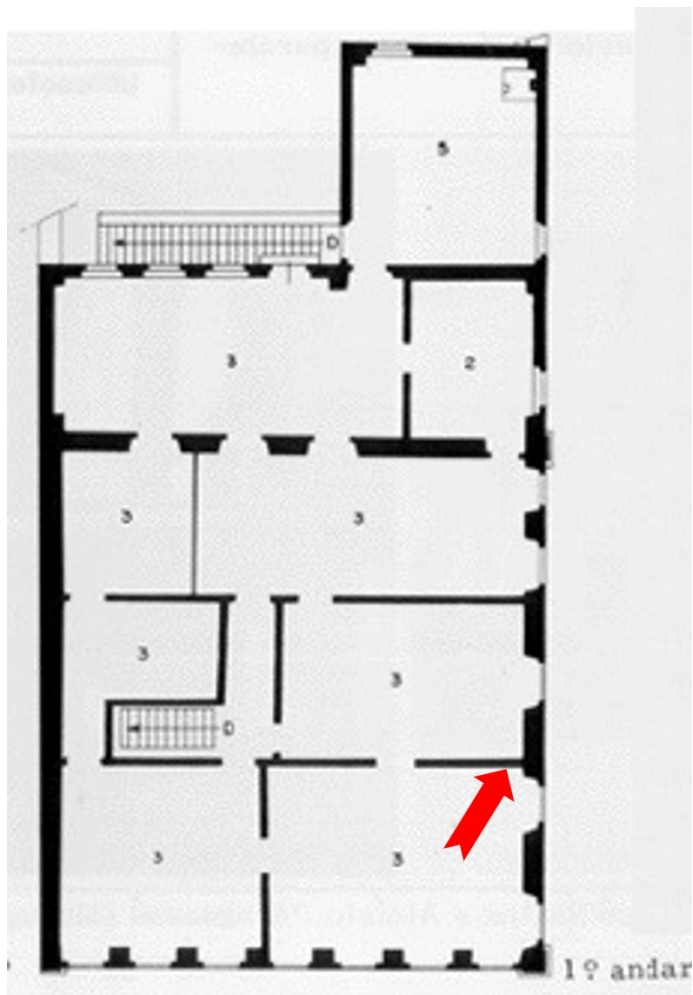
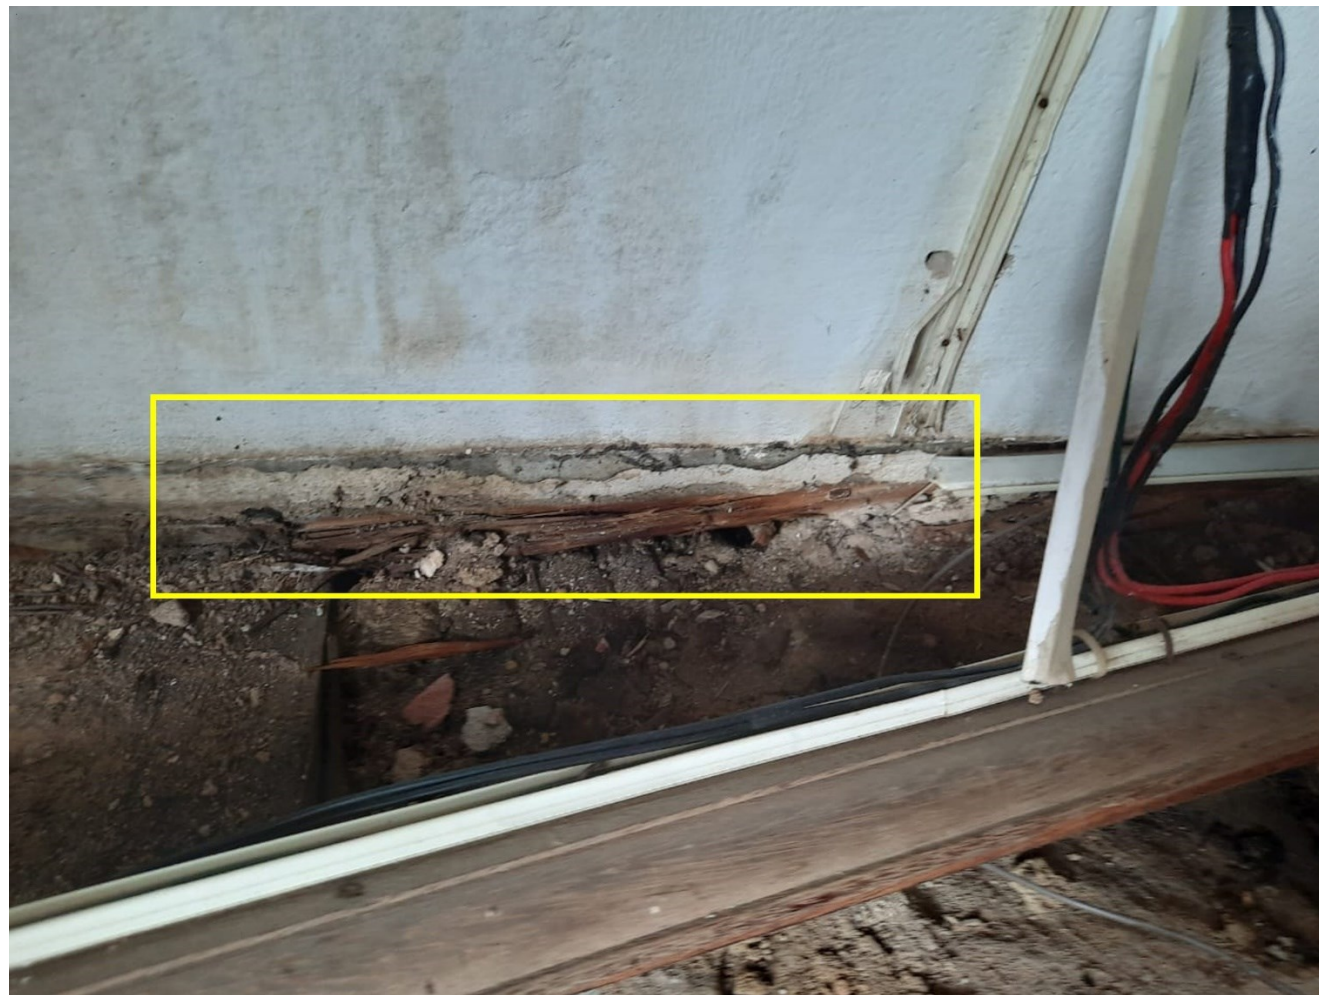
Vista do cômodo a partir do ponto indicado na imagem ao lado. Em destaque na foto acima, o apodrecimento da peça de madeira que suporta a alvenaria, com seu consequente esmagamento, causando o “afundamento” a parede e as fissuras existentes. Ao que tudo indica, a viga baldrame de madeira que suporta a alvenaria perdeu sua função estrutural. Foto: Sayonara Pinto

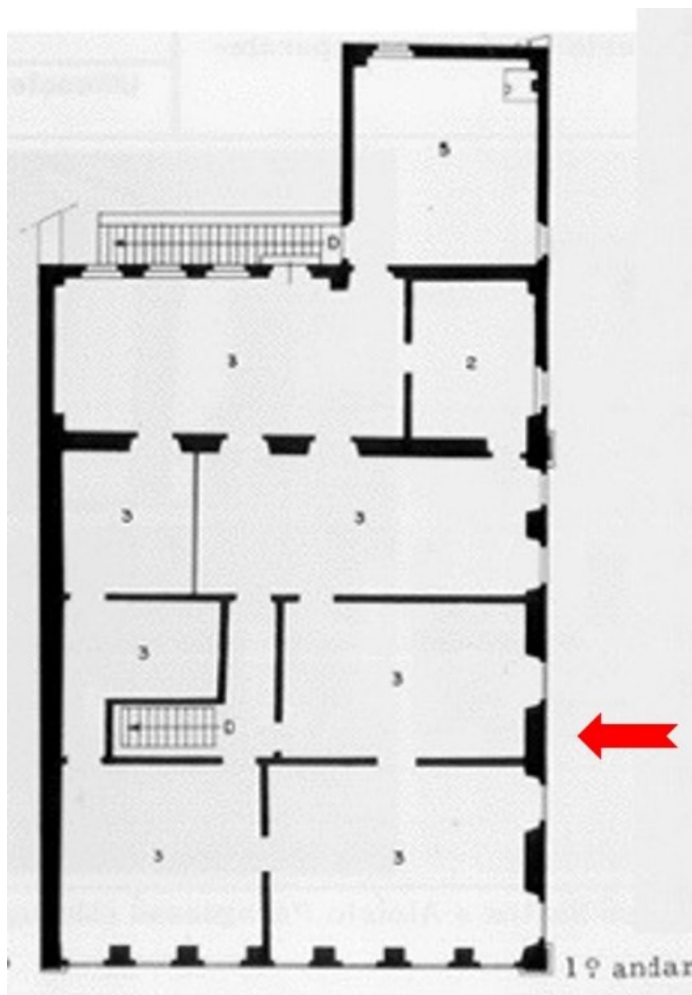
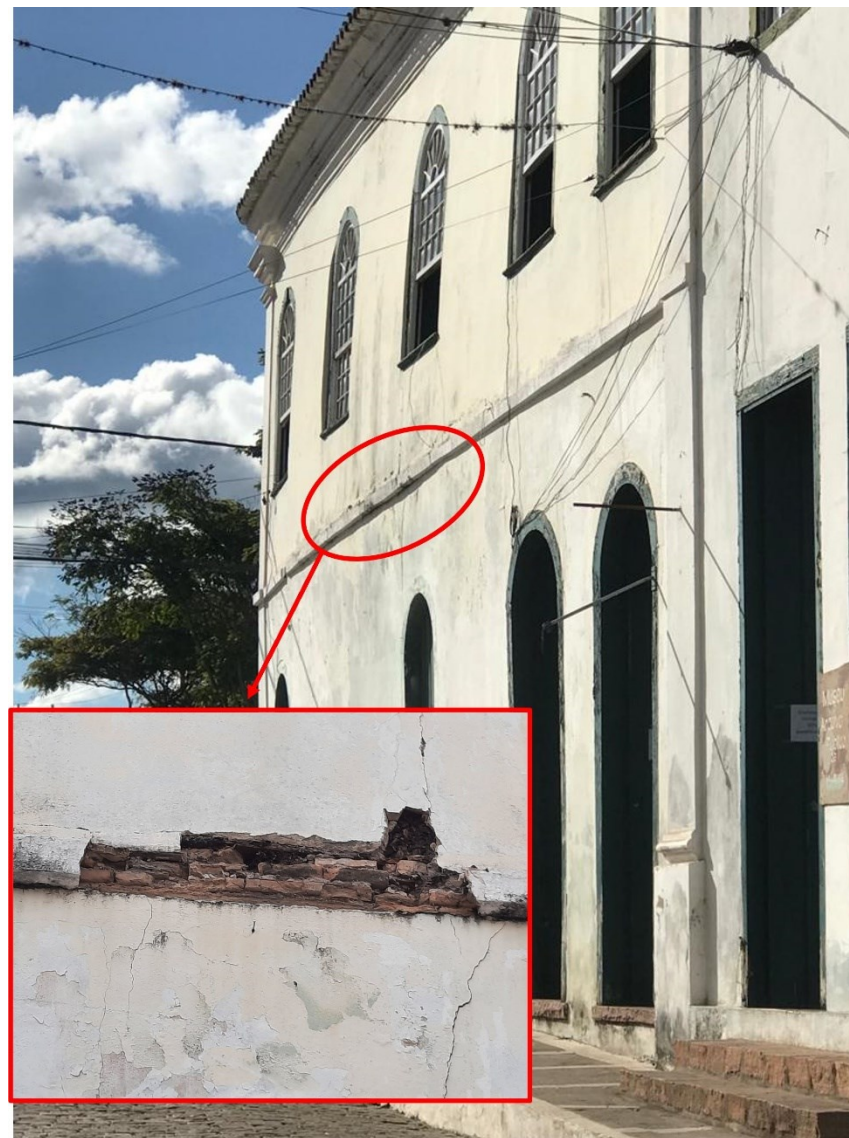
No friso existente na fachada lateral do imóvel, que se encontra na linha de divisa entre os pavimentos, houve o desprendimento da argamassa e de trechos dos elementos de alvenaria. O problema se manifesta na face externa e no mesmo trecho onde estão ocorrendo os problemas no interior do edifício. Foto: Sayonara Pinto.

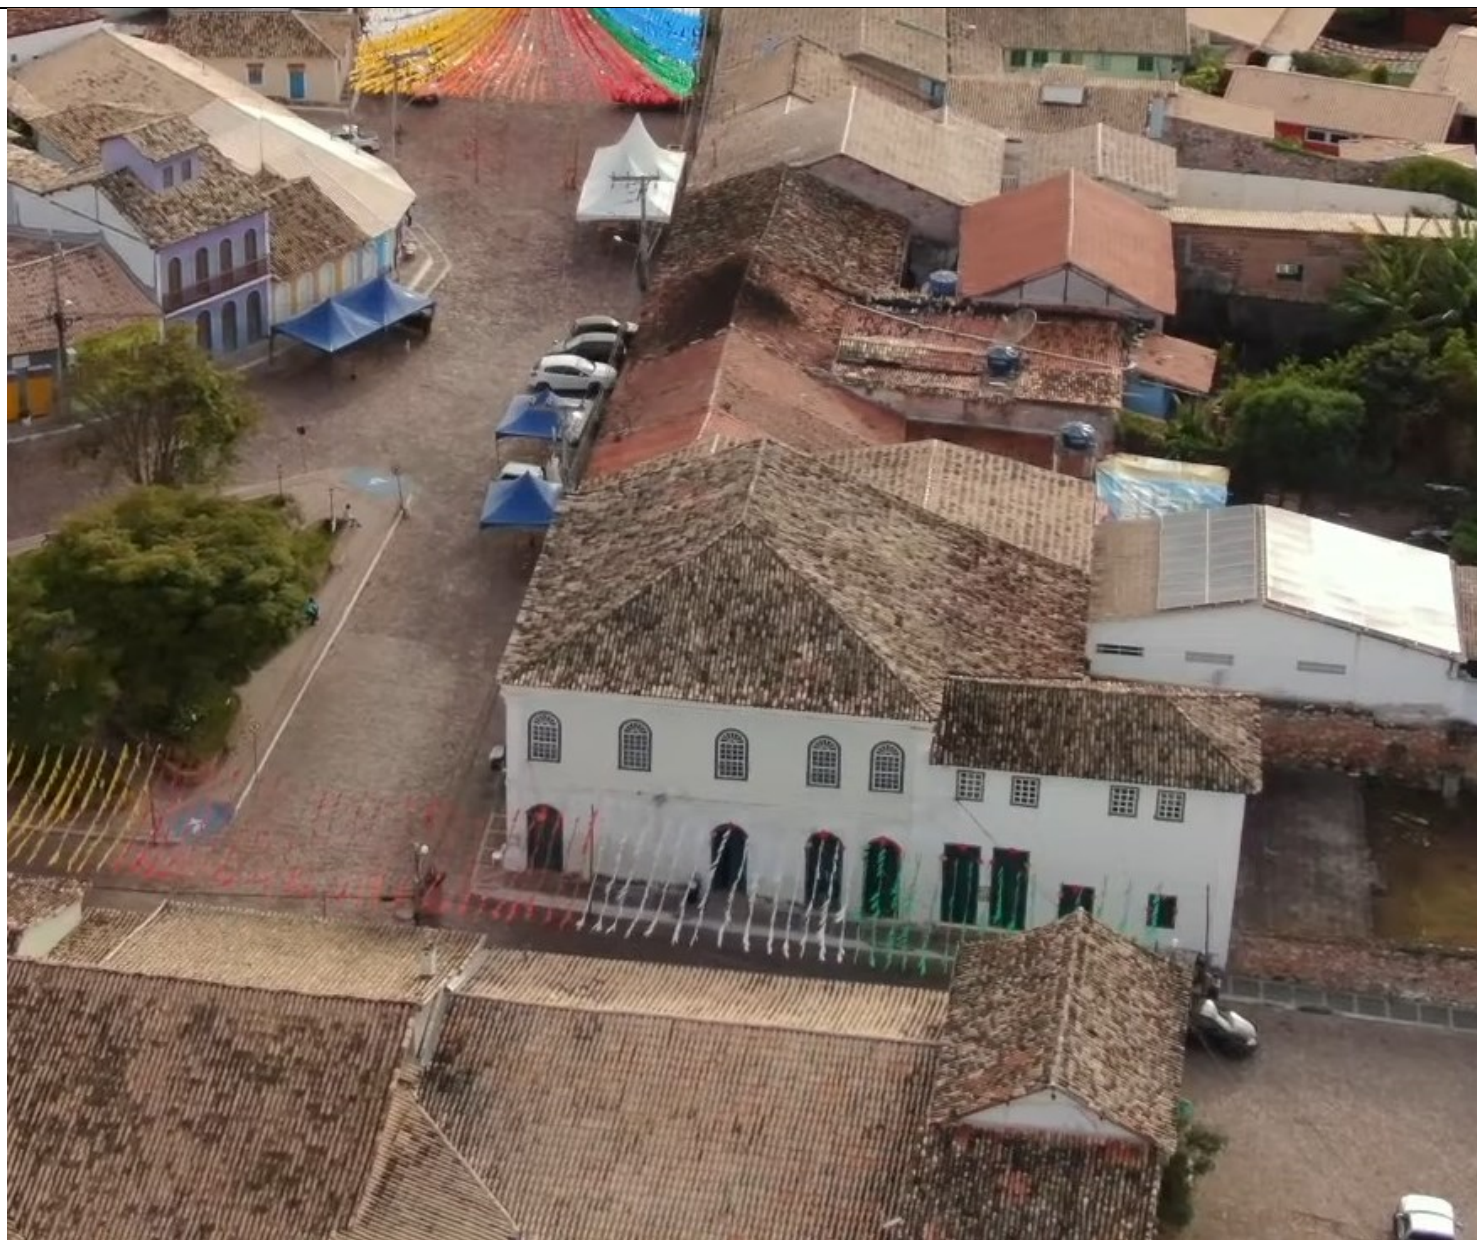
Vista aérea da edificação. A cobertura aparenta estar em estado razoável de conservação. No entanto, tendo em vista as infiltrações constatadas no interior do imóvel, é necessária a revisão completa da cobertura, seu telhamento e madeiramento, assim como dos beirais e espigões, com o refazimento destes quando necessário. Foto obtida a partir do vídeo disponível no YouTube – Canal Rotas e Aventuras.
