LAUDO ESTRUTURAL

CASA DELUCHI | ANTÔNIO PRADO - RS

OBRA: Casa Deluchi
ENDEREÇO: Av. Valdomiro Bochese, 373, Centro, Antônio Prado/RS
CONTRATANTE: Instituto do Patrimônio Histórico e Artístico Nacional
ÁREA TOTAL: 86,80 m²
EQUIPE: Arq. Leila Schaedler, Arq. Paula N. Rodrigues e Arq. Vinícius T. Ribeiro

DEZEMBRO/2021

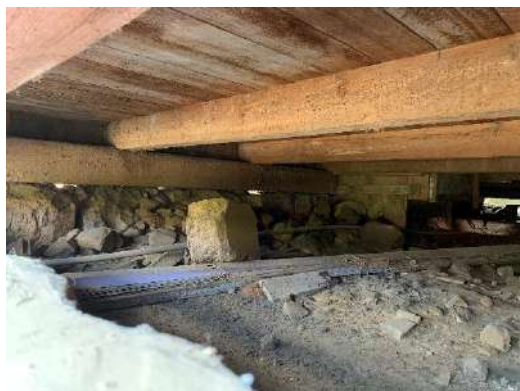
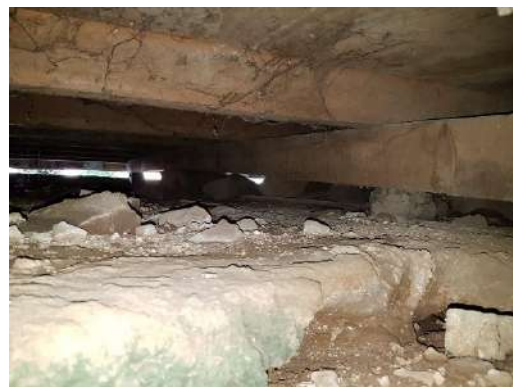
As fundações são diretas, constituídas por bases pontuais em pedra basalto que apoiam as vigas nas extremidades e no meio.

A viga da fachada sul é apoiada sobre uma fundação de sapata corrida em pedras de basalto irregular, assentadas com argamassa de barro.

Imagem 1 e 2– Fotos das fundações da edificação (2021).

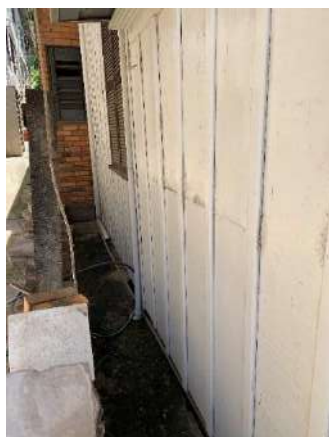
Imagem 3 – Fachada Oeste (2021).
Fonte: Autores

Junto a fachada Oeste, se tem acesso visual às condições em que se encontram as fundações. Percebe-se um acúmulo de umidade causado por tubos de queda pluvial, que desembocam diretamente no piso e por uma caixa de gordura, localizada nas proximidades das fundações, assim ocasionando uma erosão pluvial e consequentemente, o afundamento das pedras do lado oeste da edificação.

- Recomenda-se que seja removido o piso externo existente, criando uma rede de drenagem pluvial, que deverá recolher as águas vindas dos tubos de queda, evitando assim, o acúmulo de água junto as fundações.
- Deverá ser eliminada a Caixa de Gordura existente e instalada uma Caixa nova, em PVC e que deverá ser interligada com a rede pluvial nova.
- Criar um novo piso, com caimento para escoamento das águas pluviais para a rua.
- Construir uma mureta entre os dois lotes, para ajudar a conter a água que possa vir do lote vizinho;
- Para a edificação voltar ao nível, a mesma deverá ser elevada em 3 pontos por um macaco hidráulico (de preferência ao mesmo tempo), e as pedras que sofreram afundamento, deverão ser recolocadas, em nível sobre uma base com pedra regular a ser assentada com argamassa para dar rigidez a fundação.

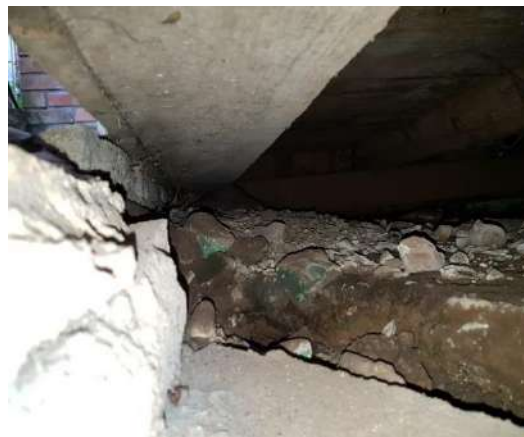
Imagem 4 – Viga da fachada Oeste (2021).
Fonte: Autores

Percebe-se algumas ponteiros das vigas de madeira com comprometimento em sua sessão devido ao desgaste ocasionado pela umidade.

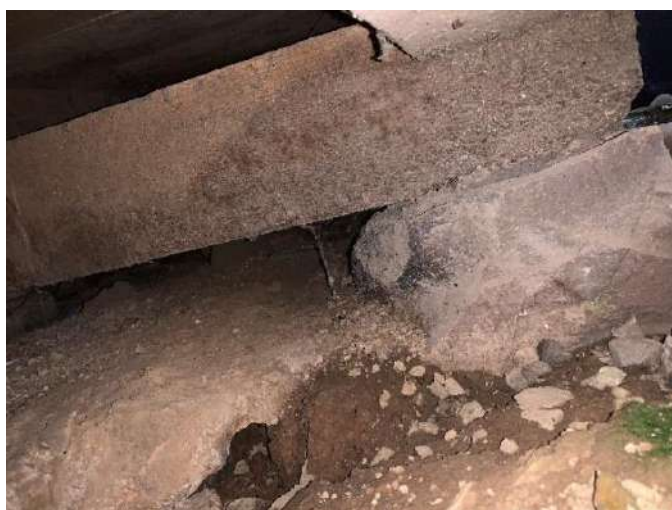
Imagem 5 – Base de pedra onde são apoiadas as vigas (2021).
Fonte: Autores

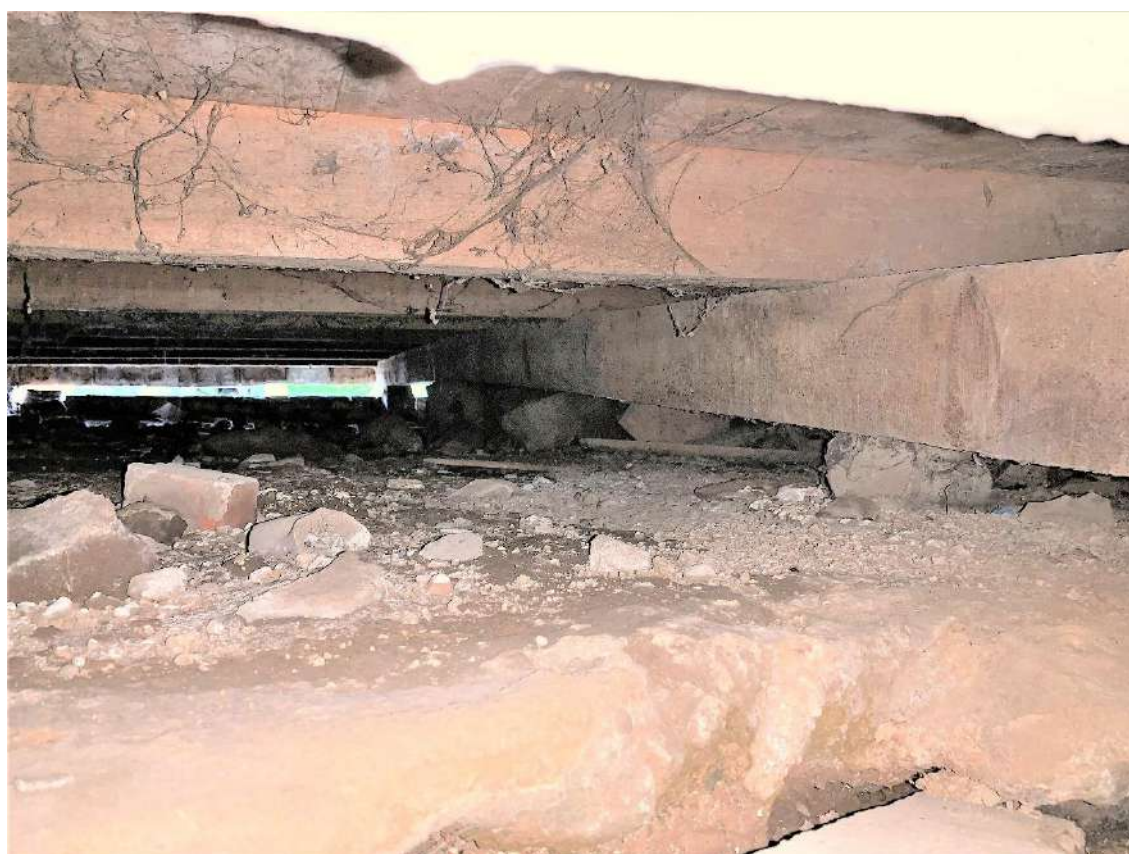
Foi constatado que ocorre um recalque diferencial na viga principal transversal (orientação leste / oeste), ocasionando uma envergadura na peça causada pelo assoreamento do solo e consequentemente o afundamento da pedra de assentamento.

Imagem 6 – Recalque da viga (2021).
Fonte: Autores

Os laudos elaborados em 2010 foram analisados e constatou-se que a inclinação da edificação para o lado Oeste, de 10cm, evoluiu para 16,50cm no atual levantamento cadastral. Entretanto, as demais constatações de 2010 como, a inclinação da edificação para o lado Norte não sofreu alteração, comprovando assim, sua estabilização.

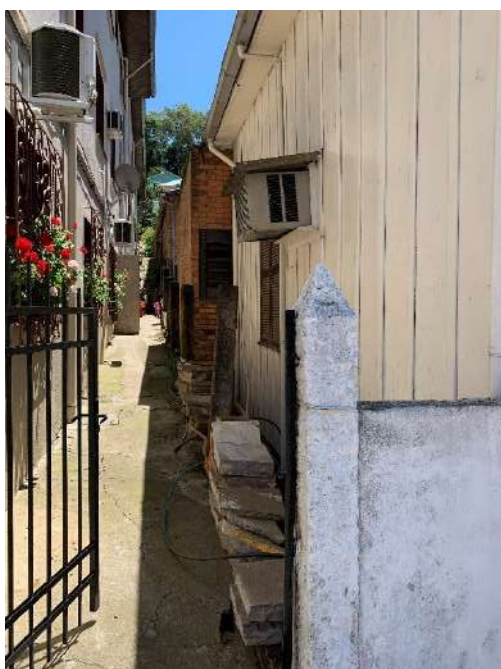
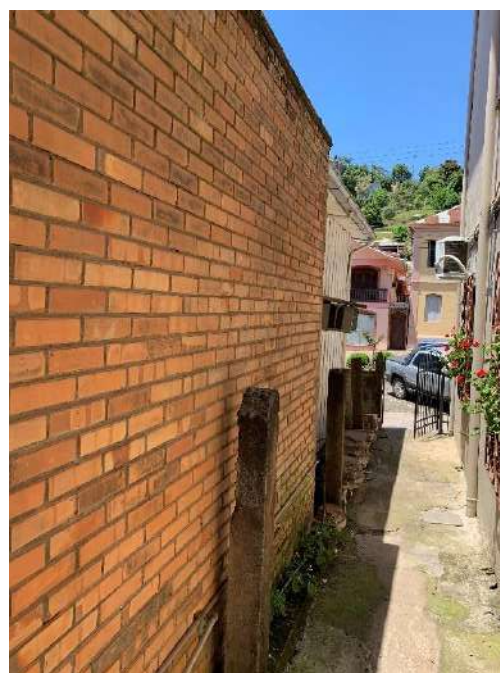
Outro fator que contribui para o desnivelamento da casa é a circulação entre a edificação e o vizinho estar em um nível mais alto, fazendo com que as águas das chuvas em abundância escurram para a parte mais baixa do terreno, constatado porque não existe nenhum limitador entre os dois lotes.

Imagem 7 – Fachada Oeste vista da calçada (2021).

Imagem 8 – Fachada Oeste vista dos fundos (2021).

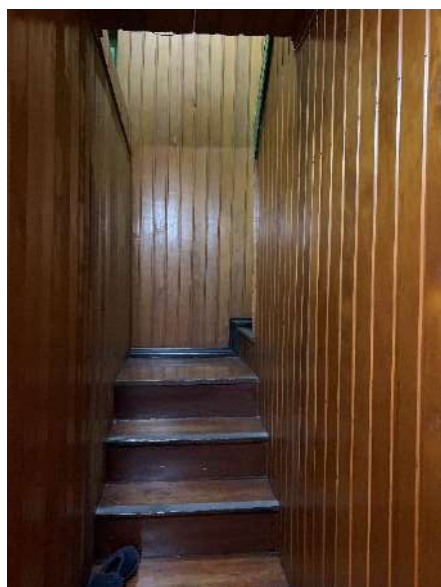
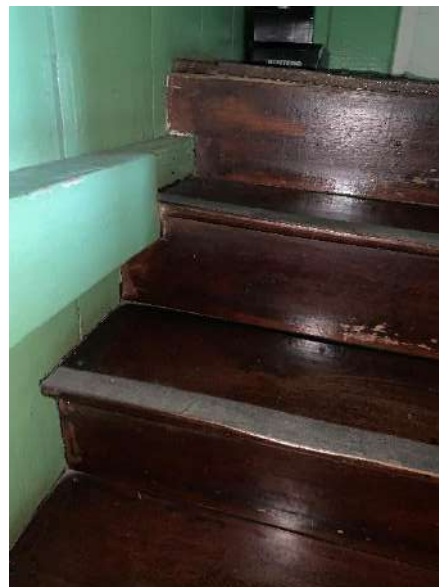
A escada, com formato em “U”, apresenta um desgaste natural em seus degraus. A base apresenta um caimento de 1,50cm para frente em alguns dos seus degraus gerando uma instabilidade ao usuário. Também possui fechamento lateral em lambri.

Imagem 11 e 12 – Escada interna em “U” (2021).

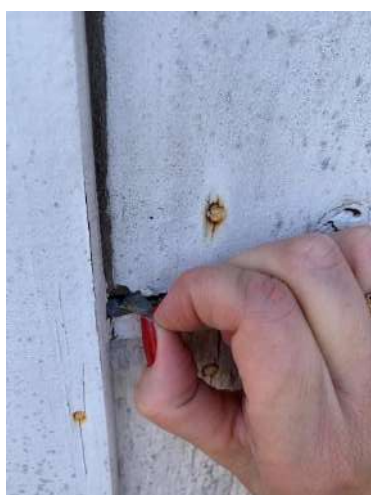
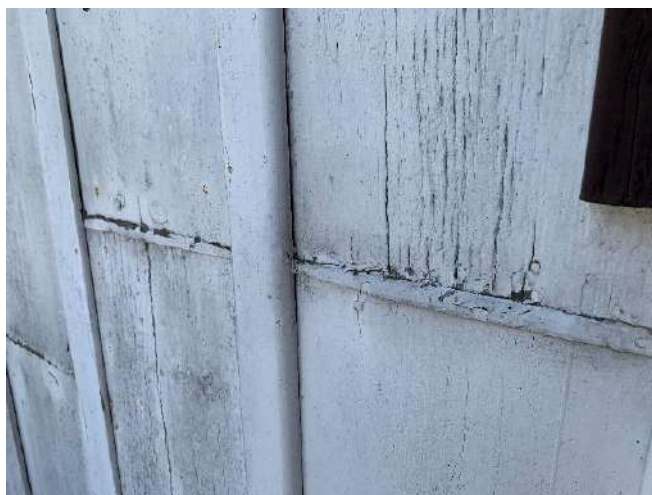
Os danos nas fachadas são ilustrados no mapeamento de danos, sendo que algumas tábuas de madeira, ou parte delas, já foram substituídas, por meio de serviços de conservação preventiva. Também se percebe danos causados por cupins em alguns pontos específicos, porém, sem maiores infestações.

Nas junções das tábuas onde houveram as intervenções, em alguns pontos, percebem-se inserção de uma camada de um material emborrachado, similar ao silicone, como forma de evitar infiltração de água.

Imagem 17 e 18 – Junção das tábuas novas e antigas (2021).
Fonte: Autores

- Uma vez que o lambri foi instalado como forma de melhorar a condição térmica da edificação, propõe-se mantê-lo, já que o uso se manterá como residencial.
- Deverão ser removidos os aparelhos de ar-condicionado das fachadas e instalados em local adequado, conforme previsto no projeto de intervenção e deverão ser reabertas as janelas que foram fechadas.
- As madeiras danificadas pela ação de cupins ou apodrecimento deverão ser substituídas somente as partes deterioradas, com um corte a 45° ou chanfro, fixado

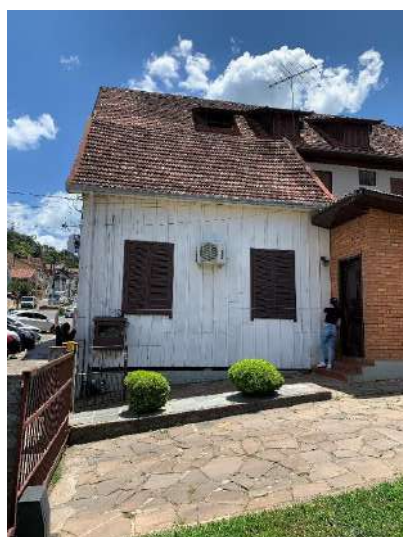
Nas fachadas leste e oeste, foram instalados aparelhos de ar-condicionado que estão fixados diretamente nas paredes de madeira. Na fachada oeste constata-se a presença de um ar-condicionado de janela. Já na fachada leste, o ar-condicionado instalado é do tipo split.

Imagem 19 – Ar condicionado na fachada leste (2021).

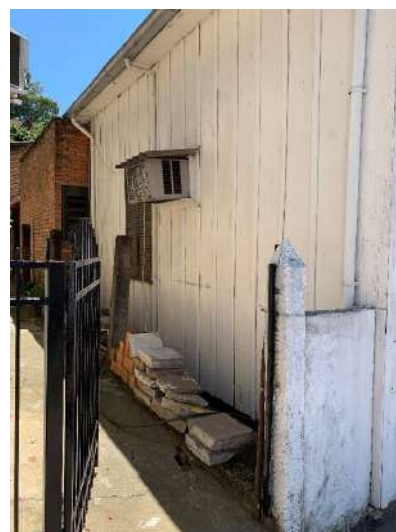
Imagem 20 – Ar condicionado na fachada oeste (2021).

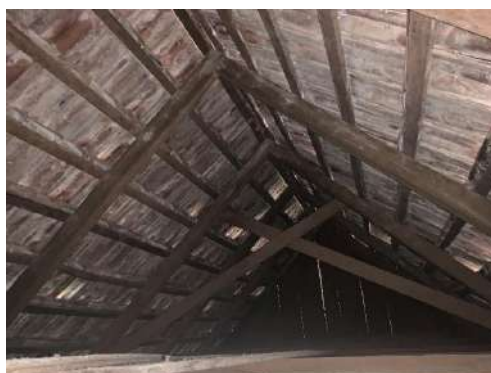
Entende-se que o travamento em “X” foi feito para dar reforço e travamento aos caibros, que devido ao afundamento da fundação no lado oeste da edificação, acaba sendo perceptível também na cobertura.

Imagem 21 – Cobertura (2021).

- Depois de estabilizado o problema do recalque de fundação, propõe-se a desmontagem do telhado, a revisão de todo o madeiramento, substituição das peças comprometidas e remontagem do mesmo, com a inserção de novos caibros armados, com espaçamento adequado.
- Substituição da linha de cumeeira.
- Colocação de sub telhado.
- Limpeza, lavagem e reutilização das telhas originais.

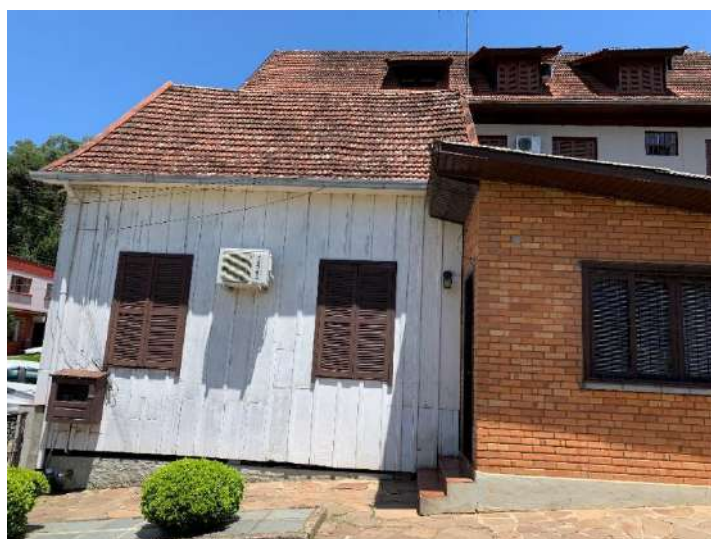
A linha de cumeeira apresenta abaulamento devido ao grande espaçamento entre os caibros armados, a falta da linha alta no terço superior da estrutura e ao recalque da fundação.

Não há sinais de apodrecimento das madeiras ou infestação de insetos xilófagos. Será necessária a desmontagem do telhado para melhor análise das ponteiras.

Imagem 22 – Linha da cumeeira vista da fachada leste (2021).
Fonte: Autores

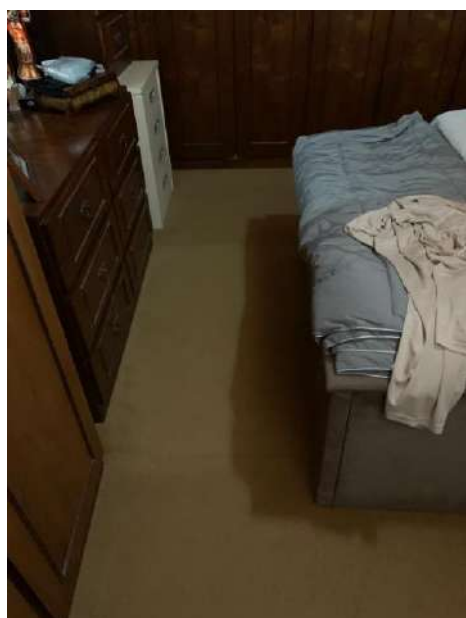
No quarto do pavimento térreo foi colocado carpete sobre o piso original, muito provavelmente por conta de infestação de cupins.

Imagem 23 – Carpete no dormitório de casal no térreo (2021).
Fonte: Autores

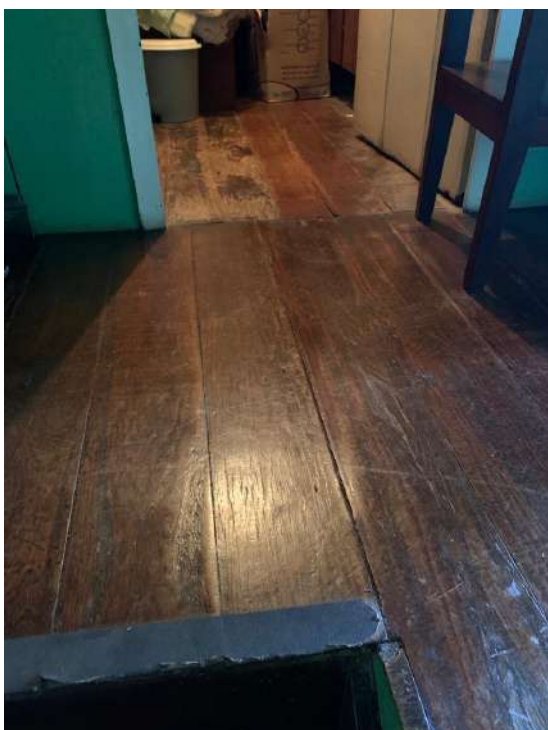
Nos demais cômodos, percebe-se um desgaste natural do piso com alguns pontos de presença de insetos xilófagos, assim como algumas fendas entre as tábuas.

Imagem 25 – Piso da circulação no pavimento superior (2021).
Fonte: Autores

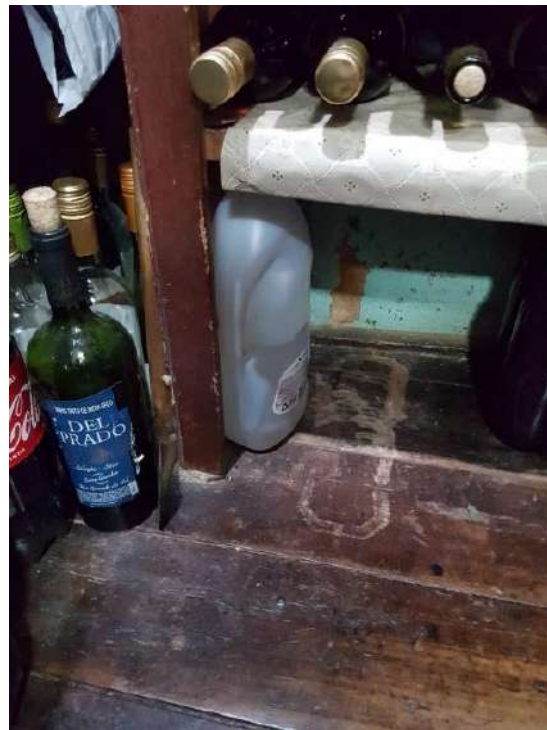
Imagem 26 – Piso da despensa no pavimento térreo (2021).
Fonte: Autores

A área que apresenta maior desgaste é a despensa, que fica embaixo da escada. Os rodapés são em madeira, frisados, com 7cm de altura.

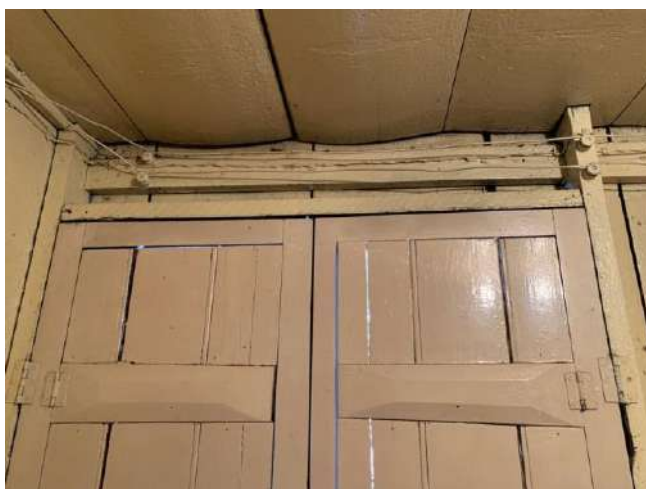
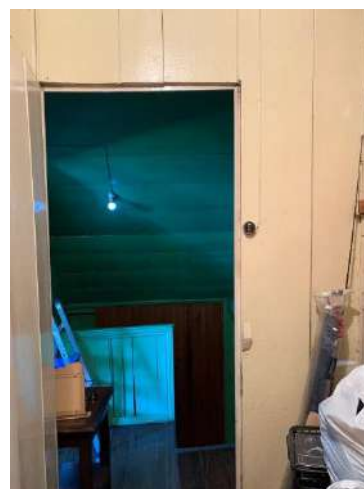
As instalações elétricas são aparentes, com pontos centrais de iluminação e interruptores e tomadas também aparentes. Há remanescentes de isoladores cerâmicos originais.

Imagem 30 e 31 – Fiação elétrica aparente no depósito do pavimento superior (2021).
Fonte: Autores
