MEMORIAL DO PROJETO ESTRUTURAL

CASA DELUCHI | ANTÔNIO PRADO - RS

MEMORIAL DO
ESTRUTURAL

MARÇO/2022

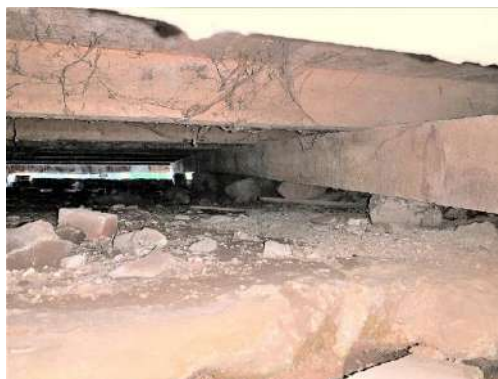
O recalque dessa edificação se apresenta uniformemente (conforme figura 2), e é derivado de uma movimentação das fundações, devido a um acúmulo de umidade causado por tubos de queda pluvial, que desembocam diretamente no piso e por uma caixa de

gordura, localizada nas proximidades das fundações, assim ocasionando uma erosão pluvial e consequentemente, o afundamento das pedras do lado oeste da edificação.

Os laudos elaborados em 2010 foram analisados e averiguou-se que a inclinação da edificação para o lado Oeste, de 10cm, evoluiu para 16,50cm no atual levantamento cadastral. Entretanto, as demais constatações de 2010 como, a inclinação da edificação para o lado Norte, não sofreu alteração, comprovando assim, sua estabilização. Na imagem abaixo, é possível verificar o recalque da viga intermediária.

Foto 1 – Recalque da viga (2021).

Para solucionar o problema do recalque diferencial da edificação, deverá ser feito a elevação com macaco hidráulico da edificação e a construção de uma sapata de concreto para que as fundações de pedra sejam apoiadas em uma base sólida.

após, devem ser colocados dois macacos hidráulicos, em dois pontos da edificação, apoiados em base firme no solo e abaixo da viga 1, conforme identificado na figura 3 e figura 4. Os macacos deverão erguer a edificação em torno de 16 cm, simultaneamente, até que a estrutura esteja alinhada novamente.

Quando a edificação estiver na posição, deverá ser construída, nos pontos indicados, três bases de concreto, de 40 x 40 cm, com profundidade até encontrar solo firme, acredita-se que com 50 cm já é o suficiente, porém é necessário fazer sondagem ou consultar um mestre da região que conheça os solos. Para construção dessas bases, é necessário escavar um espaço de 1 m x 1 m, ou conforme a empresa de execução sugerir.

Com as bases construídas, as pedras da fundação deverão ser novamente assentadas, assim como o método original da edificação, com blocos de pedra ferro ou pedra basalto, de base 40 x 40 cm e altura aproximada de 65 - 70 cm, até chegar na viga. Por fim, a retirada do macaco hidráulico.

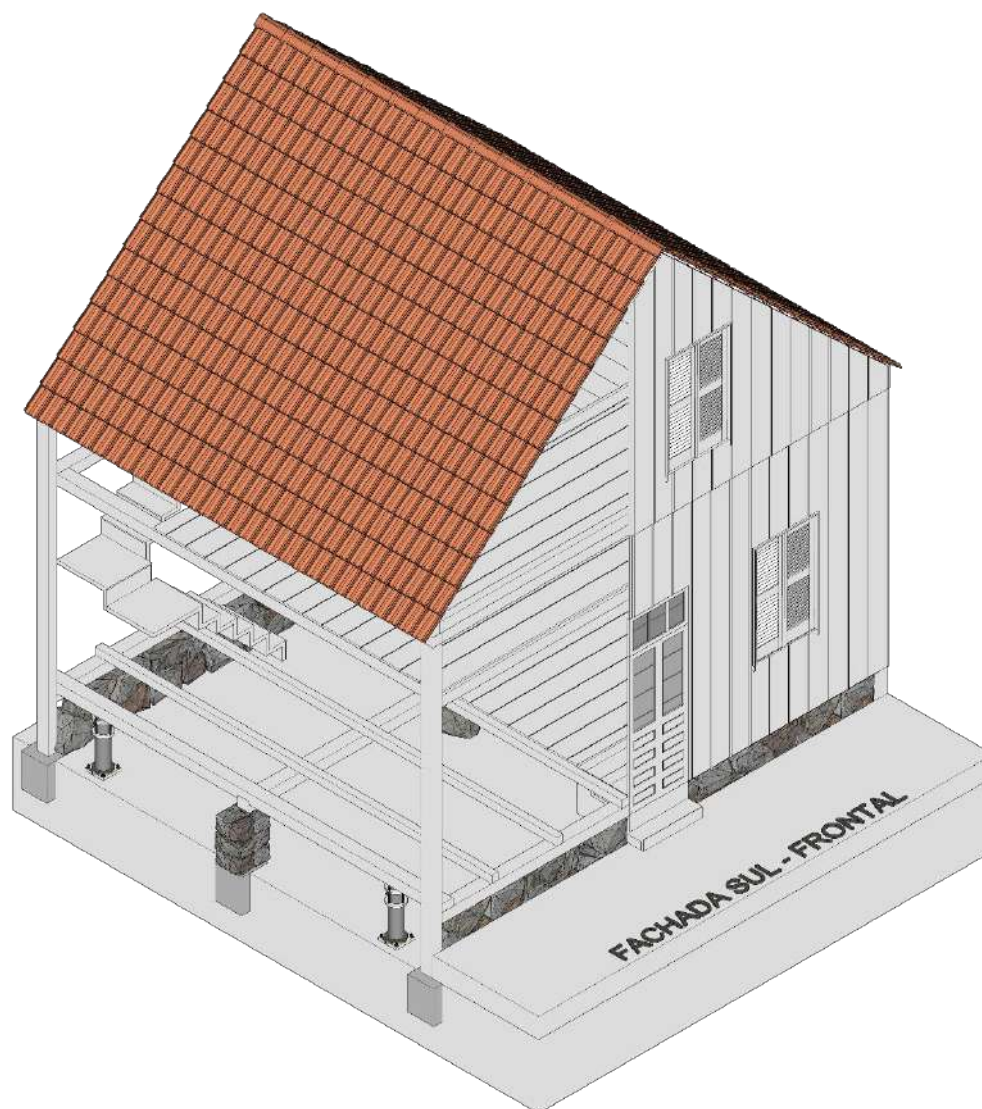
Figura 3 – Esquema estrutural da edificação com as sapatas de concreto e os macacos apoiados (2022).
Fonte: Autores

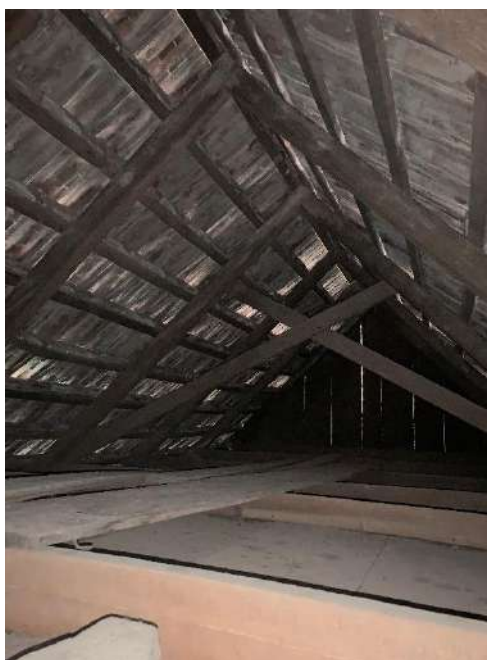
Na cobertura, é possível perceber uma flambagem na cumeeira, ocasionada pelo peso das telhas aliada estrutura que possui falta de alguns elementos. É possível perceber que na cobertura, há sete estruturas de caibro armado, porém apenas uma possui um travamento com cruz similar a cruz de Santo André, conforme foto abaixo.

Foto 2 – Estrutura do telhado (2021).

Dessa forma, deverá ser adicionado a mesma estrutura nos demais caibros como reforço estrutural. Devem ser revisadas, substituídas caso haja comprometimento

estrutural ou de resistência e aplicado protetivo contra insetos xilófagos em todas as peças.

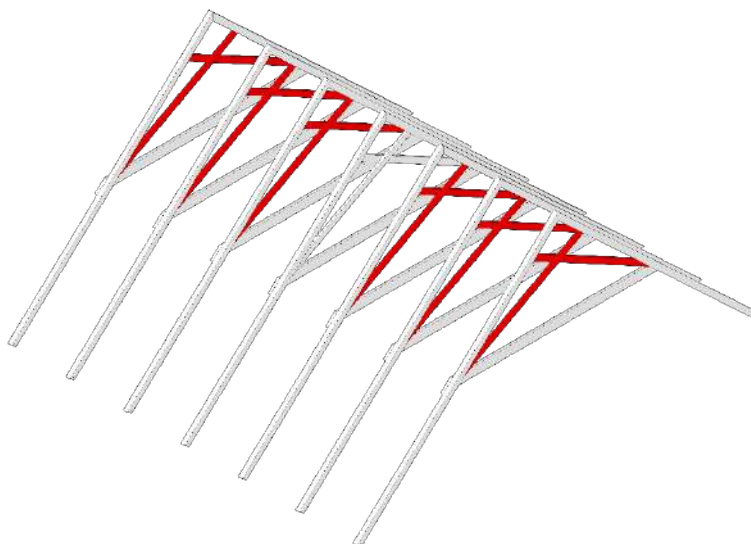
Figura 4 – Esquema estrutural da cobertura, onde os travamentos marcados em vermelho devem ser adicionados (2022).

Todas as ripas devem ser retiradas e substituídas por novas, de mesma seção e resistência. Entre as telhas e as ripas, deve ser incluído uma subcobertura de manta térmica do tipo Multiterm alumínio 4mm – 2 faces.
