MEMORIAL DESCRITIVO DE INTERVENÇÃO

CASA DELUCHI | ANTÔNIO PRADO - RS

MEMORIAL DE
INTERVENÇÃO

MARÇO/2022

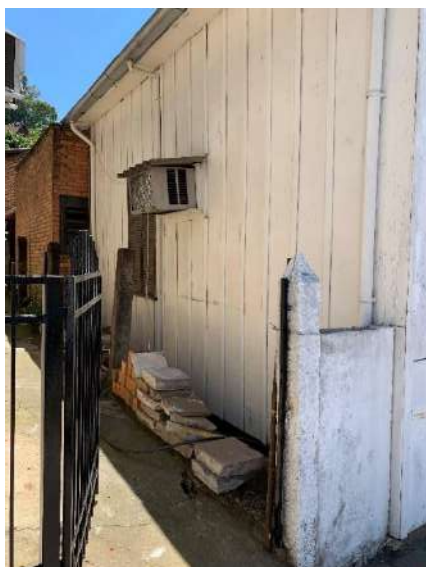
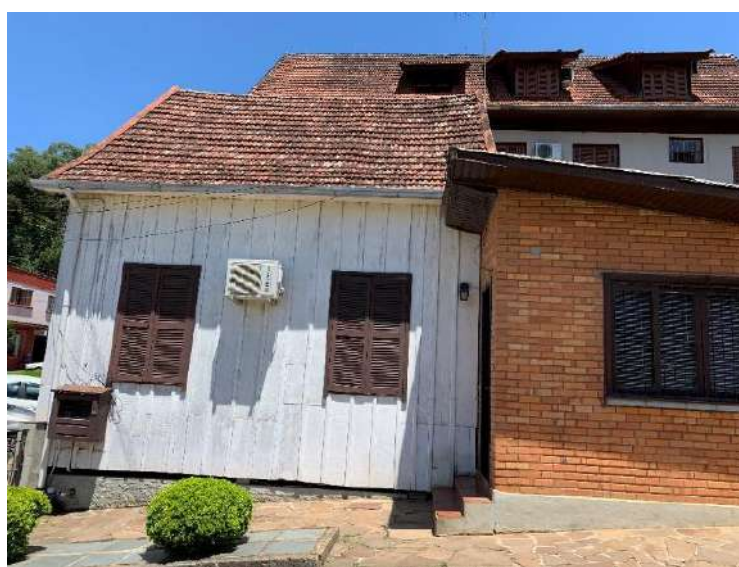
Imagem 4 e 5 – Fachada oeste e fachada leste. Caixas de ar condiciona que deverão ser retiradas. (2021)

A máquina de ar-condicionado, do tipo janela, instalada junto a fachada oeste, será removida e o vão será fechado. As máquinas condensadoras dos aparelhos split serão removidas das fachadas da edificação histórica e serão fixadas em local identificado no projeto de intervenção e no projeto de climatização, junto ao anexo já existente.

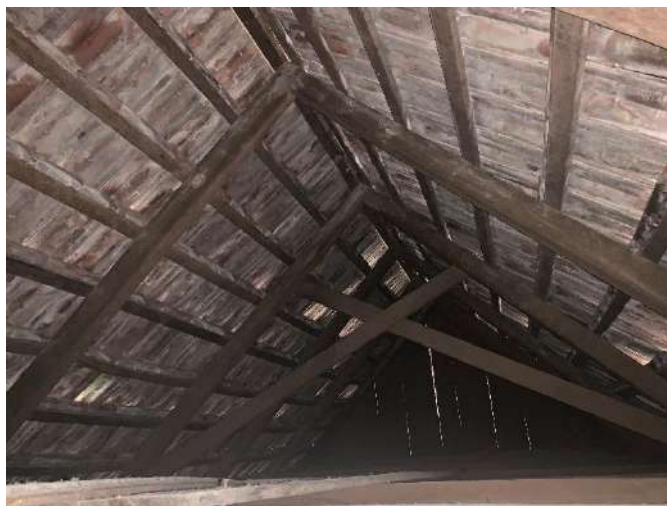
Imagem 6 – Estrutura da cobertura. (2021)

A linha da cumeeira, devido a sua deformação, deverá ser substituída por uma peça de madeira de alta densidade com dimensões idênticas à original.

Depois de estabilizado o problema do recalque de fundação, recomenda-se a desmontagem cuidadosa do telhado.

As telhas e cumeeiras cerâmicas do tipo francesas, deverão ser removidas, revisadas uma a uma, limpas com esponja de nylon e após com jato de água com baixa pressão e secas a sombra. Caso haja quebra, deverão ser adquiridas peças novas, do mesmo tipo e padrão dimensional das telhas existentes no local. Deverão ser de 1ª categoria e apresentarem padrão de uniformidade de cor.

Toda a estrutura do telhado será desmontada, as peças analisadas cuidadosamente tentando aproveitar ao máximo a madeira que não estiver comprometida. Serão remontados os 7 caibros armados, com o mesmo espaçamento original entre eles, conforme indicação no projeto executivo, com a inserção do travamento semelhante a Cruz de Santo André, como forma de reforçar os caibros evitando assim a flambagem da linha da cumeeira.

As peças que apresentarem sinais de insetos xilófagos e ou apodrecimento, deverão ser substituídas por madeira de alta densidade, e deverão ser imunizadas com Penetrol, Pentox ou similar, e as que serão reaproveitadas deverão ser imunizadas no local, com duas demãos, usando trinchas ou pincelamento.
