**MINISTÉRIO PÚBLICO DO TRABALHO**  
**ASSESSORIA TÉCNICA DA DIRETORIA REGIONAL**

Manifestação Técnica

**Unidade sob estudo: PTM Ji-Paraná/RO.**

**Assunto: Estrutura de cobertura – infiltrações.**

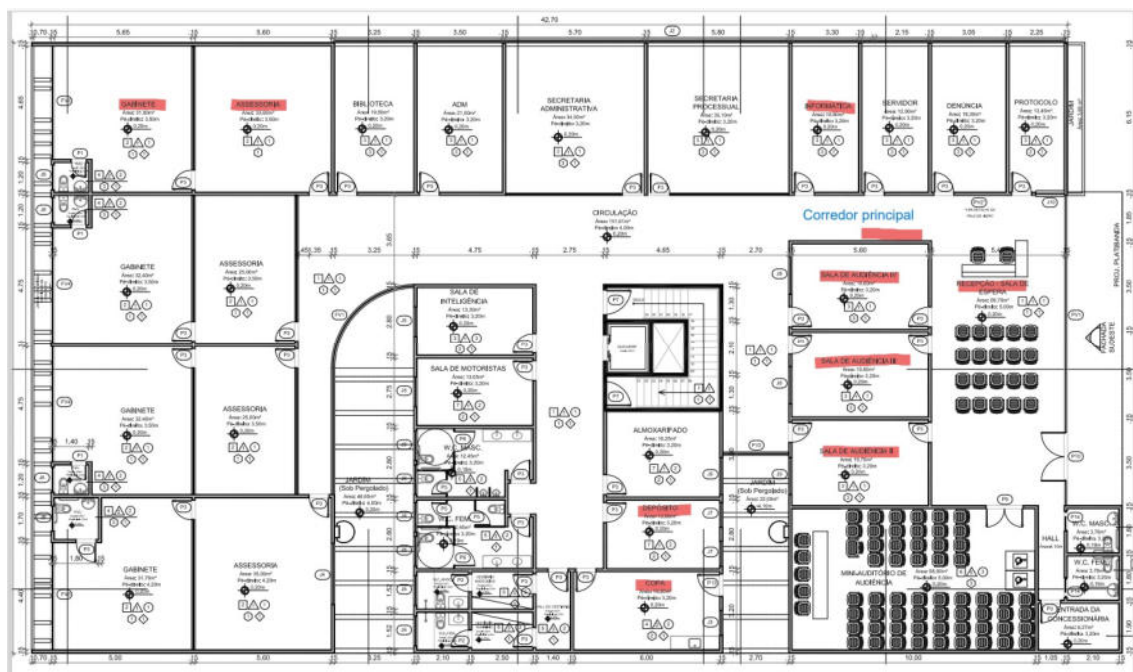
Neste contexto, avalia-se os locais de maior concentração de infiltrações, de acordo com os usuários da edificação, sinalizados na imagem do projeto em planta baixa:

Tendo em vista as características da edificação e implicações acerca da disposição de materiais e sistemas, relaciono a seguir as potenciais causas das manifestações patológicas ligadas às infiltrações da cobertura:

- a) Danos às telhas devido a instalação das placas fotovoltaicas, no que se refere os pontos de fixação da estrutura e o trânsito de pessoas durante os serviços de instalação;

- b) Utilização completa da área A e D da cobertura (ilustração da pag.3) pelas placas fotovoltaicas, impedindo parte dos acessos para manutenções;
- c) Danos (cortes e amassamentos) às telhas metálicas devido ao trânsito de pessoas na cobertura para a execução de serviços de manutenção em geral, visto que a espessura das telhas não é apta para cargas pontuais excessivas;

- d) Infiltração pelas laterais de peças metálicas dispostas pelo telhado, idealizadas para a sustentação de uma linha de vida, em trabalhos em altura. As peças encontram-se enferrujadas, inaptas para o suporte de cabo de aço e transpassando as telhas sem vedação adequada e suficiente;

- e) Ausência de manutenção periódica e preventiva das calhas centrais, ocasionando impermeabilização desgastada e ineficiente;
- f) Possível ausência de limpeza periódica das calhas, permitindo o entupimento de ralos e consequente transbordamento da água para a laje lateralmente;

- g) Transbordamento de água da calha central para a superfície da laje, lateralmente, nos casos de chuvas de elevado volume e intensidade. Chuvas com ventos fortes e elevada intensidade são recorrentes na região norte em determinados períodos do ano;

- h) Junta de dilatação estrutural com vedação ineficiente, tornando o acesso da água facilitado ao interior da edificação.

Importa mencionar que tais itens podem ocorrer isoladamente ou em conjunto, agravando o avanço das patologias. Posto isto, conclui-se que providências devem ser tomadas para sanear as intercorrências e ainda que as ações sejam resolutivas, evitando novas reincidências. Logo, as sugestões para a resolução consistem em:

- Substituição integral das telhas trapezoidais 40 por telhas termoacústicas (tipo sanduiche) a fim de garantir maior resistência mecânica e garantir propriedades de controle térmico e acústico; o material é composto por duas chapas metálicas e ao meio um núcleo isolante. Para tanto, é preciso a avaliação de cargas das novas telhas junto das placas fotovoltaicas em relação às condições de desempenho e suporte de cargas da laje, e ainda os mesmos parâmetros das estruturas metálicas.

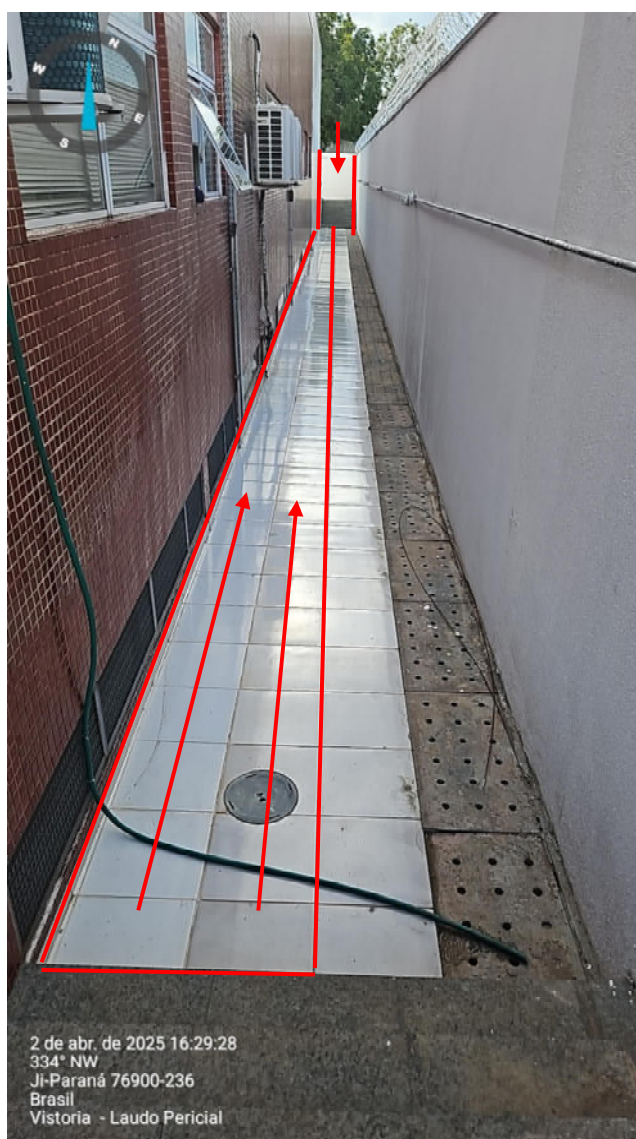
Esta área apresenta características de infiltração sob os pisos na região mais próxima à edificação, denunciado pelos revestimentos cerâmicos descolados do substrato e rebaixamento evidente da área. Considerando que a região é composta de aterro com sistema de captação de água pluviais ao lado de estrutura de contenção (subsolo), conclui-se que o rebaixamento do piso se deve ao encharcamento do solo em toda a extensão do corredor, alcançando o muro ao fundo, ou seja, a estrutura rígida de concreto armado formada pelo subsolo se mantém na posição, mas a estrutura de aterro se desloca diante da infiltração recorrente no solo.

As causas desta infiltração podem ser relacionadas à um rompimento na tubulação de águas pluviais que se encontram na região, caimento inadequado do piso ao contrário da direção da calha, ou ainda, revestimento sem manutenção.

- Retirada dos pisos cerâmicos da área, incluindo a escada;
- Avaliação do solo e dos sistemas de captação pluvial;
- Solucionar as causas avaliadas;
- Nivelar a área, recompor o contrapiso e o revestimento cerâmico com caimento contrário à edificação, em direção à calha lateral;
- Providenciar o tratamento de fissuração do muro e reforço estrutural.

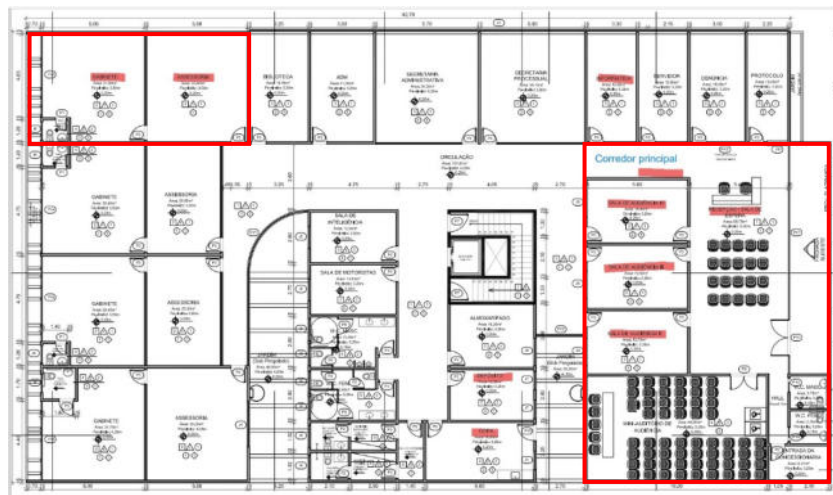
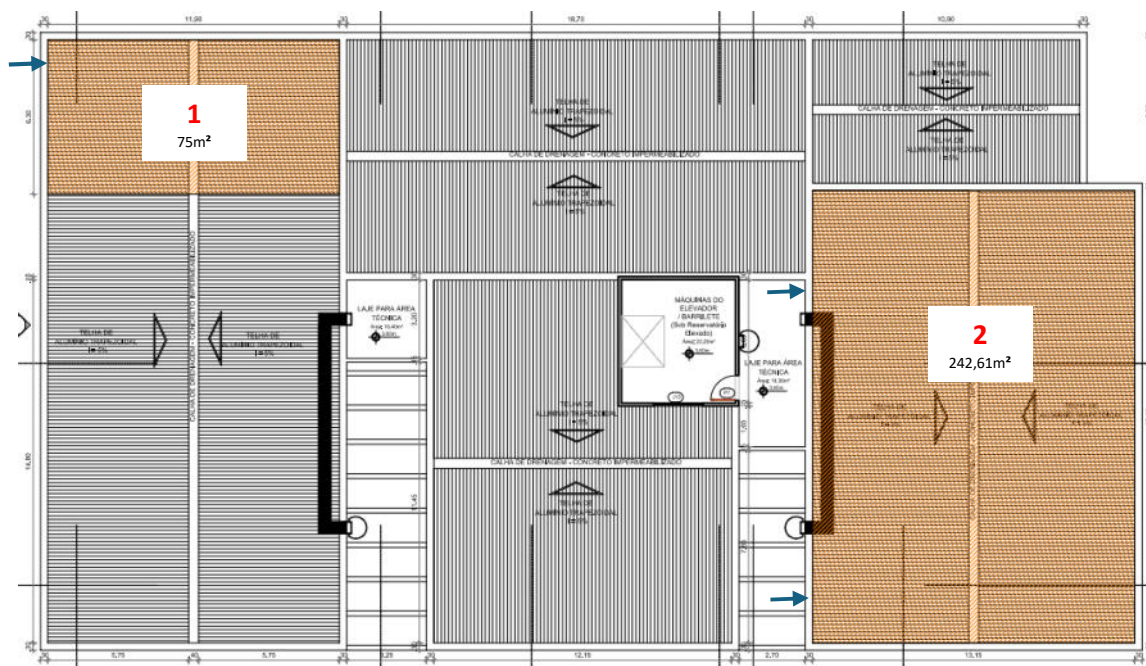
Atuação em áreas de maior gravidade e recorrência da cobertura:

Para a atuação das áreas escolhidas, inevitavelmente, haverá a necessidade de retirada das placas fotovoltaicas. Posteriormente, cuidados com as lajes realizando o nivelamento de pontos de empossamento de água, caso haja, e aplicação de manta líquida emborrachada na extensão da laje e platibanda lateral internamente. Como medida auxiliar, para evitar o confinamento da água de chuvas sobre as lajes, caso ocorra, prevê-se uma alternativa de extravasor composto pela
