**GOVERNO DO ESTADO DO ESPÍRITO SANTO**  
 Secretaria Estadual da Educação – SEDU  
 Subsecretaria de Suporte a Educação – SESE/GERFE  
**RELATÓRIO TÉCNICO**

| <b>ESCOLA:</b> EEEFM PEDRO PAULO GROBÉRIO | <b>DATA DA VISITA:</b> 23/01/2026 |
| <b>MUNICÍPIO:</b> JAGUARÉ | <b>ARQUIVO:</b> JAG03-RT-260123 |

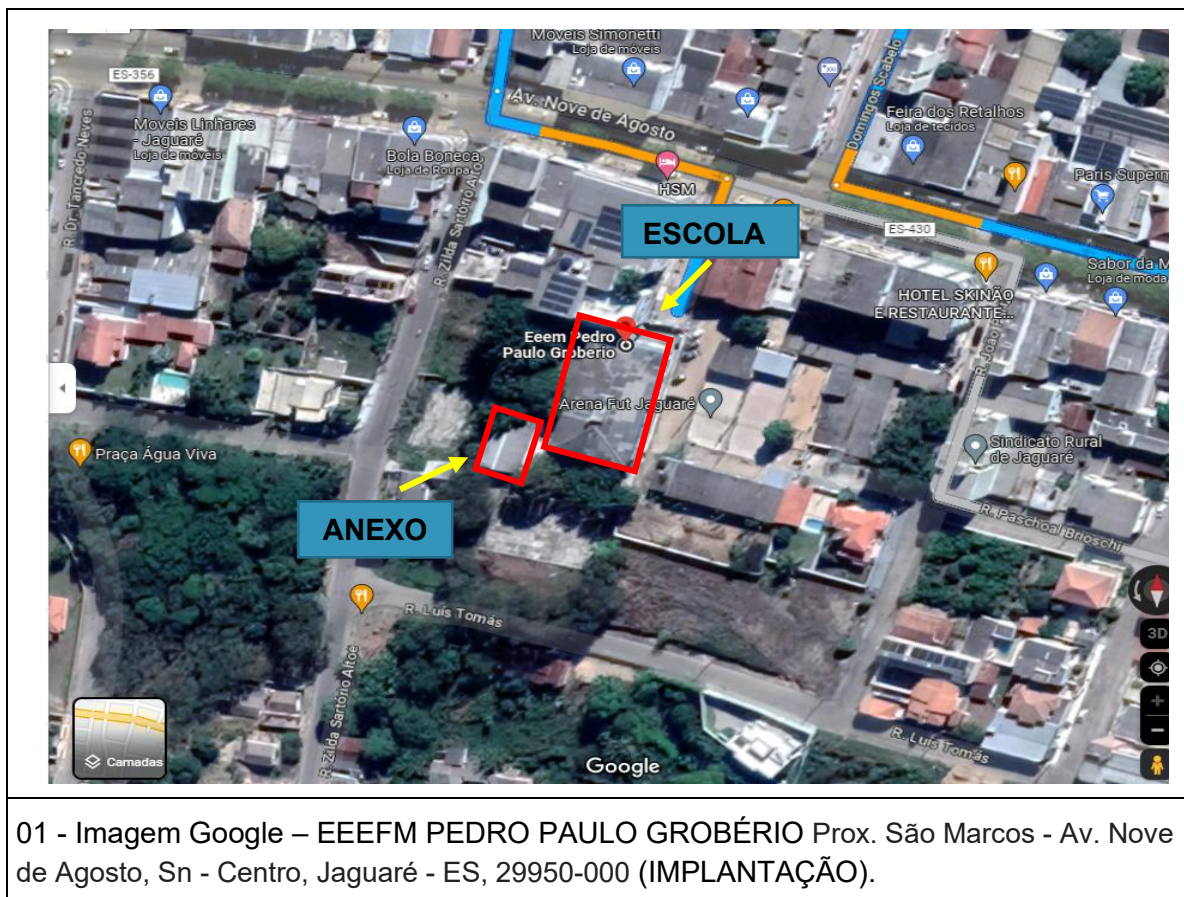
A unidade escolar, localizada no município de Jaguaré, apresenta **salas de aula anexas ao trecho onde foi identificada a instabilidade do talude**, situado junto ao muro de divisa dos fundos da escola, conforme indicado no levantamento realizado durante a vistoria técnica. A figura a seguir apresenta a localização das salas de aula adjacentes ao trecho do talude onde foi identificada a instabilidade.

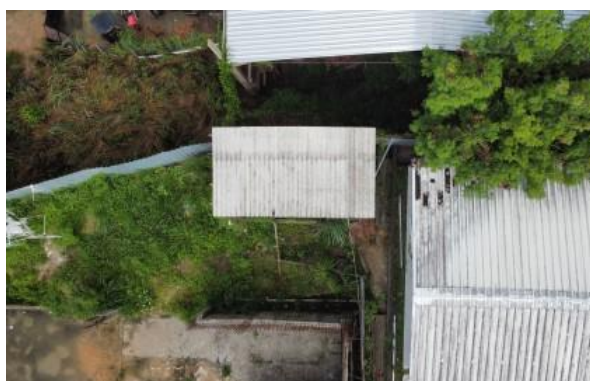
Na vistoria in loco, constatou-se que o imóvel vizinho realizou intervenção no terreno por meio de corte de talude com escavação em inclinação próxima a 90°, executada a curta distância da fundação do muro pertencente à unidade escolar. Observou-se ainda que a intervenção foi realizada sem a implantação de sistema de contenção, estabilização ou drenagem, caracterizando execução inadequada do ponto de vista técnico.

Em decorrência dessa intervenção, verificou-se exposição parcial da fundação do muro de divisa, com perda de suporte lateral do solo e indícios de movimentação do terreno adjacente. Tal condição representa risco elevado de instabilidade, podendo ocasionar deslocamento do muro e eventual colapso parcial da estrutura.

Foto 02 – Imagem do trecho instável do talude com indicação das salas de aula anexas.

Diante do cenário verificado, a equipe técnica do SIM recomendou, em caráter preventivo, a interdição das salas de aula localizadas junto ao trecho afetado até a adoção de solução técnica adequada que garanta a estabilização do talude, a regularização da drenagem e a segurança estrutural do muro de divisa da unidade escolar.

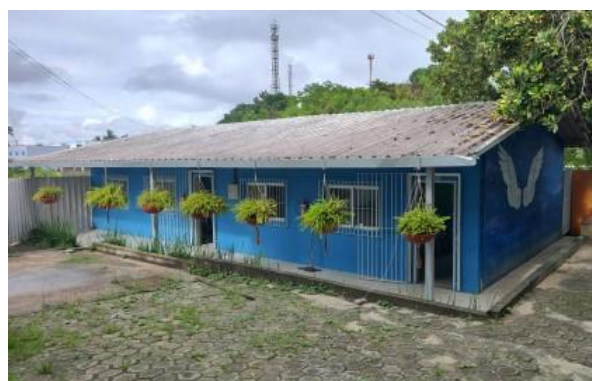
No interior da unidade escolar, o trecho afetado encontra-se adjacente a salas de aula, sendo identificados indícios de comprometimento do solo junto à fundação do muro, configurando potencial risco à segurança de alunos, servidores e demais usuários da edificação.

Foto 03 – Imagem frontal das salas anexas.

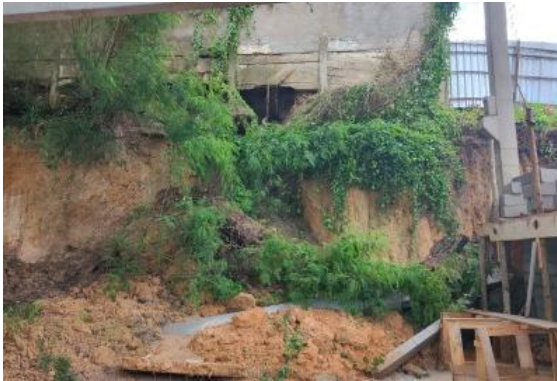
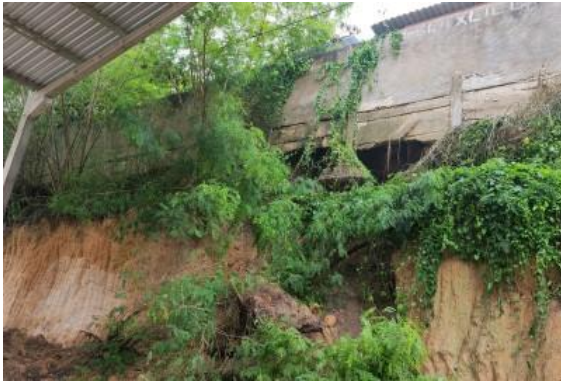
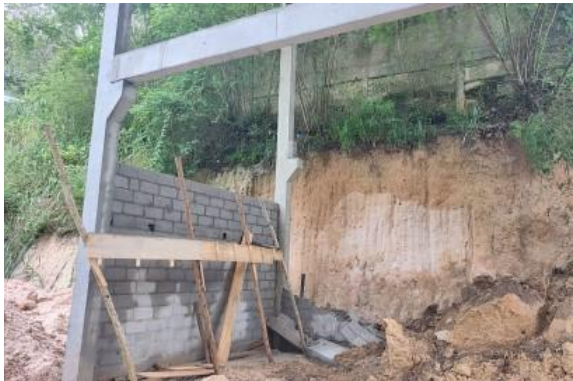
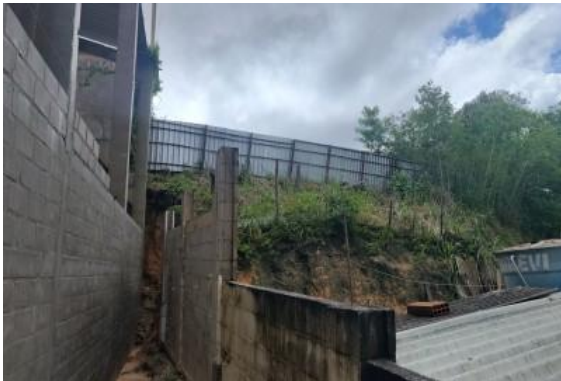
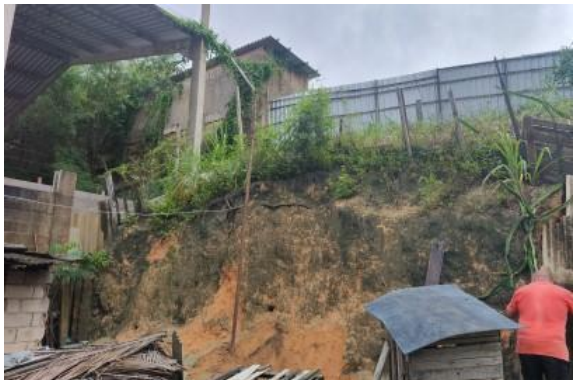
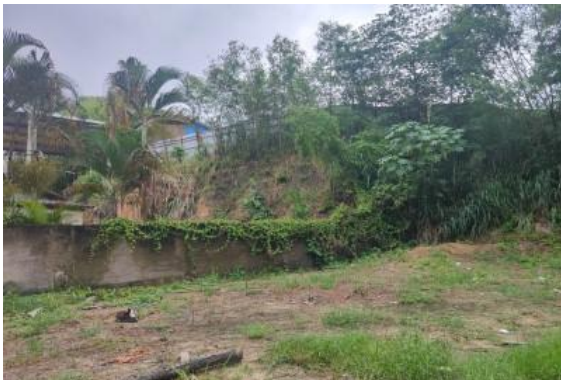
Durante a inspeção também foi observado que o cenário de instabilidade é agravado pelo período de chuvas intensas, que contribui para a saturação do solo e aumento das pressões hidrostáticas, favorecendo processos erosivos e a evolução da instabilidade do talude.

Adicionalmente, constatou-se que parte da drenagem superficial da unidade escolar atualmente descarrega na direção do talude afetado, contribuindo para o aumento da umidade do solo e agravamento do quadro de instabilidade.

| Foto 04 – Trecho do talude com indícios de instabilidade e solo exposto. | Foto 05 – Trecho do talude com indícios de instabilidade e solo exposto. |
| Foto 06 – Trecho do talude com indícios de instabilidade e solo exposto. | Foto 07 – Trecho do talude com indícios de instabilidade e solo exposto. |
| Foto 08 – Trecho do talude com indícios de instabilidade e solo exposto. | Foto 09 – Trecho do talude com indícios de instabilidade e solo exposto. |

Considerando o cenário identificado e o risco associado, torna-se necessária a adoção de medidas emergenciais e definitivas de estabilização do talude, bem como a adequação do sistema de drenagem do local, de modo a garantir a segurança estrutural da edificação e a integridade das áreas da unidade escolar.
