**GOVERNO DO ESTADO DO ESPÍRITO SANTO**  
 Secretaria Estadual da Educação – SEDU  
 Subsecretaria de Suporte a Educação – SESE/GERFE  
**RELATÓRIO TÉCNICO**

| <b>ESCOLA:</b> EEEFM PROF. JOÃO ANTUNES DAS DORES | <b>DATA DA VISITA:</b> 13/03/2025 |
| <b>MUNICÍPIO:</b> SERRA | <b>ARQUIVO:</b> SER35-RT-250313 |

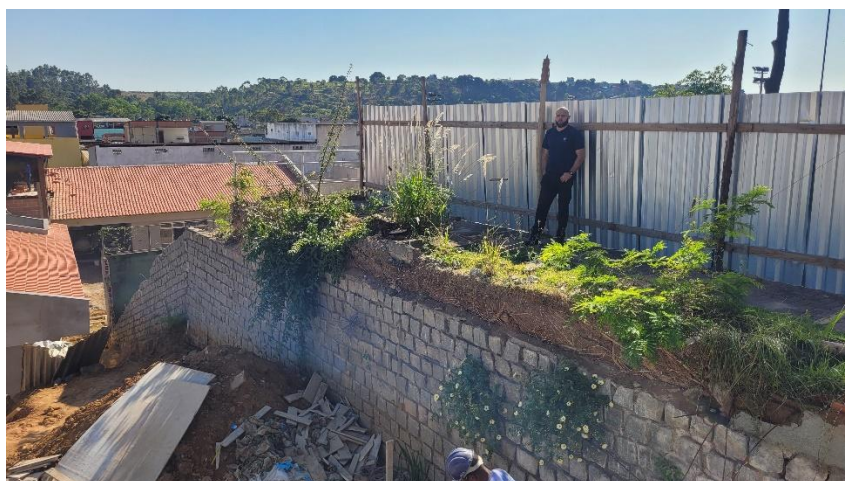
Foi percorrido todo o perímetro dos limites do terreno. Na divisa com a obra da Prefeitura Municipal da Serra, o muro é formado por uma contenção construído com pedras, com altura aproximada 3 metros. Acima dessa contenção, o muro de divisa com aproximadamente a mesma altura foi demolido, mediante risco de queda por se encontrar com rachaduras tornando-o instável. Sendo assim, a escola instalou um tapume pelo lado interno, evitando transeuntes e protegendo a área do estacionamento.

Foto 02 – Vista interna do muro lateral – face oeste.

O trecho de divisa com a obra da escola municipal encontra-se demolido em razão do risco estrutural anteriormente identificado. Recomenda-se a **reconstrução do fechamento da divisa**, podendo ser adotada solução mais leve, como gradil metálico, utilizando-se o arrimo de pedras existente como base.

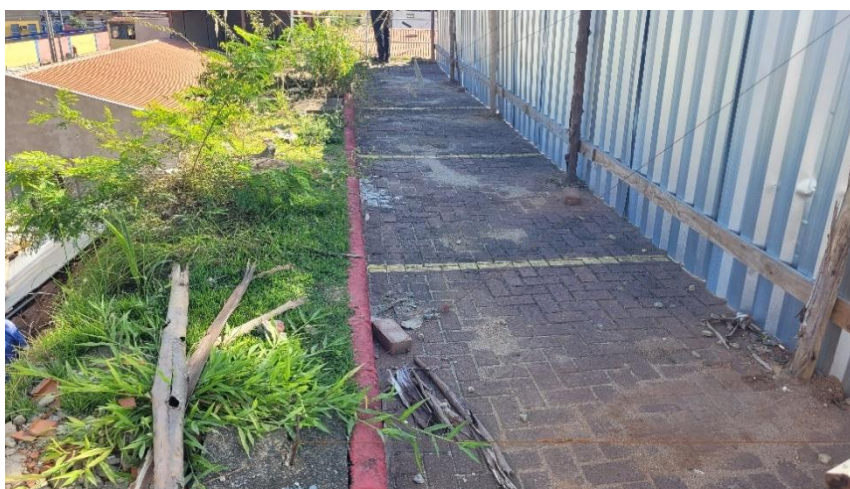
Foto 03 – Vista interna do muro lateral – face oeste, do nível do estacionamento da unidade escolar.

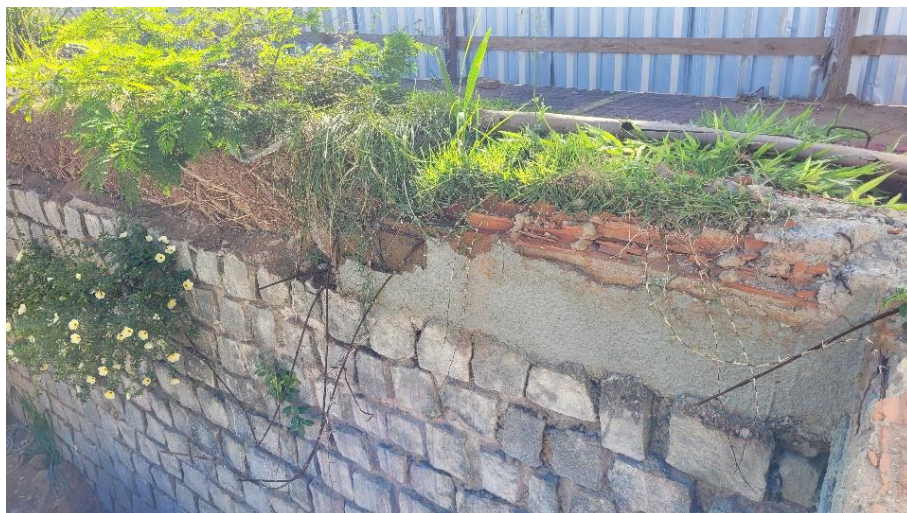
Foto 04 – Vista interna do Muro de Arrimo.

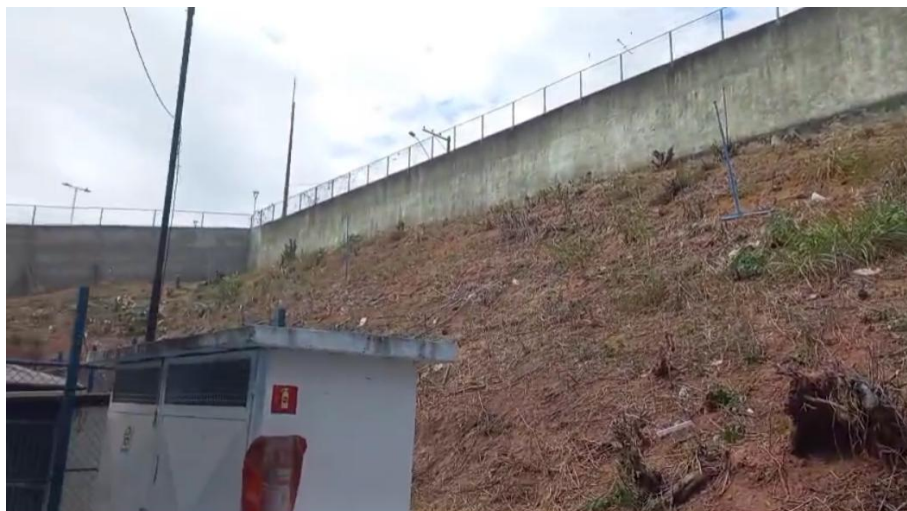
Notabilizou-se na parte interna do muro da face Sul, um talude que se encontra abarrotado de tocos de árvores que foram suprimidas, tornando o terreno aparentemente não propício ao plantio de outro tipo de cobertura vegetal, grama por exemplo.

Foto 06 – Vista interna do muro pela face sul.

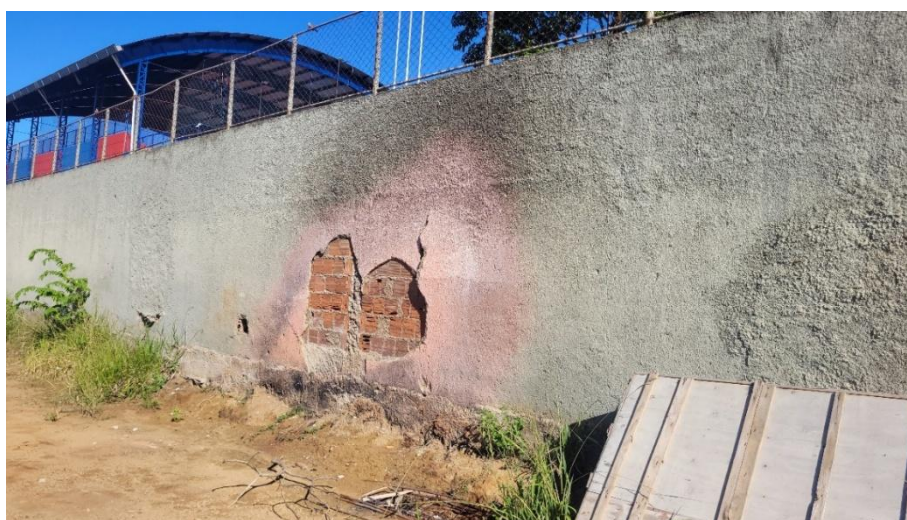
Foto 07 – Vista externa do muro de fundos, Face NORTE.

Foi identificado acúmulo de águas pluviais junto ao muro da face norte, em função das condições topográficas e da ausência de sistema adequado de drenagem. Recomenda-se a **implantação de solução de drenagem que possibilite o adequado escoamento das águas pluviais**, evitando a saturação do solo e possíveis impactos na estabilidade do muro.
