**GOVERNO DO ESTADO DO ESPÍRITO SANTO**  
 Secretaria Estadual da Educação – SEDU  
 Subsecretaria de suporte a Educação – SESE/GERFE  
**RELATÓRIO DE VISTORIA TÉCNICA**

| <b>Escola</b> | EEEFM SATURNINO RANGEL MAURO | | |
| <b>Município</b> | CARIACICA | <b>Lote</b> | 05 |
| <b>Nome do arquivo:</b> CAR45-RT-210303 | | | |

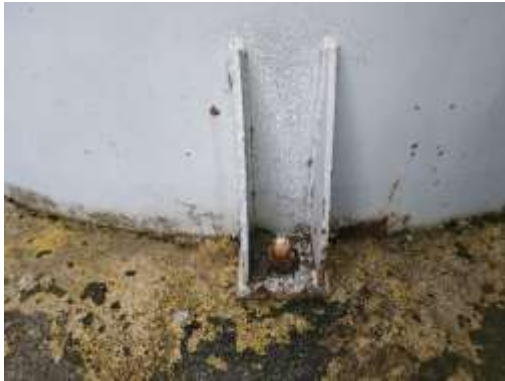
| SEGURANÇA DA ESTRUTURA – EXTERNA | | | | |
|---|---|---|---|---|
| Fixação da base da estrutura metálica na base de concreto | | X | | |

- Os pontos de fixação do castelo d'água na base de concreto apresentam adiantado estado de corrosão;
- Os pontos de entrada de tubulação de recalque apresentam pontos de ferrugem;

Foto nº 1 – Vista da fixação do castelo d'água na base de concreto, percebe-se avançado estado de corrosão.

- Sugere-se uma reforma do castelo d'água em virtude de tudo que foi relatado até aqui e o que será apresentado no relatório fotográfico.

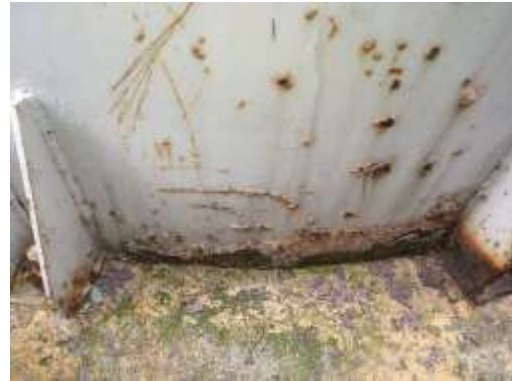
Foto nº 2 – Vista da fixação do castelo d'água na base de concreto, percebe-se avançado estado de corrosão.

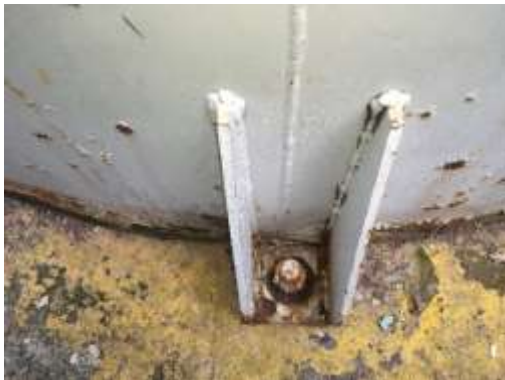
Foto nº 3 – Vista da fixação do castelo d'água na base de concreto, percebe-se avançado estado de corrosão.

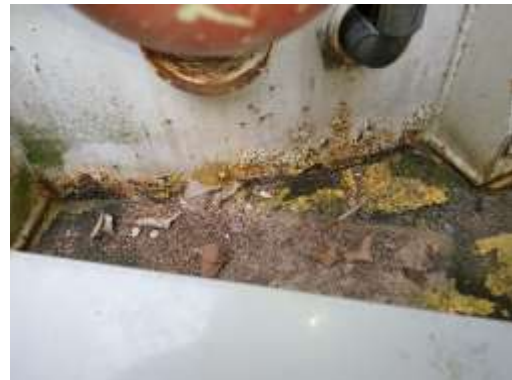
Foto nº 4 – Vista da fixação do castelo d'água na base de concreto, percebe-se avançado estado de corrosão.

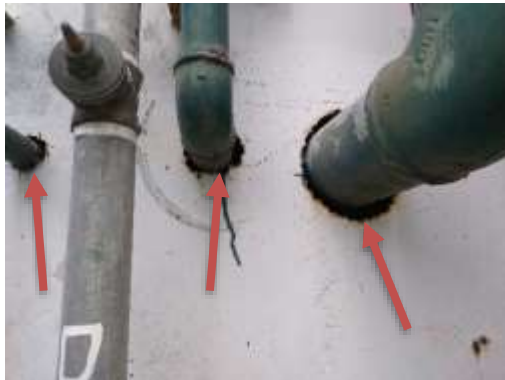
Foto nº 5 – Corrosão nos pontos de entrada de tubulação.

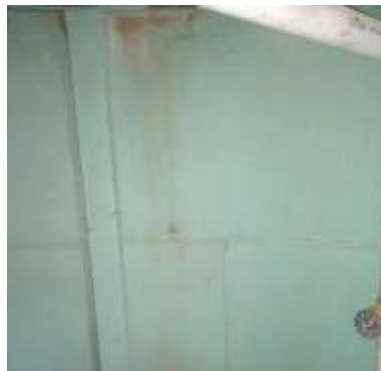
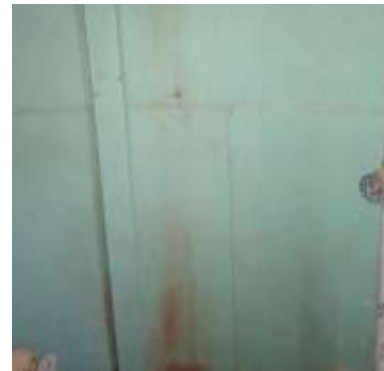
| SEGURANÇA DA ESTRUTURA INTERNA - RESERVATÓRIO SUPERIOR | | | | |
|---|---|---|---|---|
| Corrosão da face interna das paredes | | X | | |

Foto nº 9 – Paredes internas do barrilete, com início de ferrugem.

Foto nº 10 – Paredes internas do barrilete, com início de ferrugem.

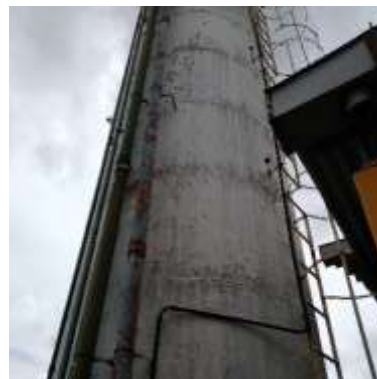
Foto nº 12 – Vista externa do castelo d'água, faz-se necessário nova pintura.

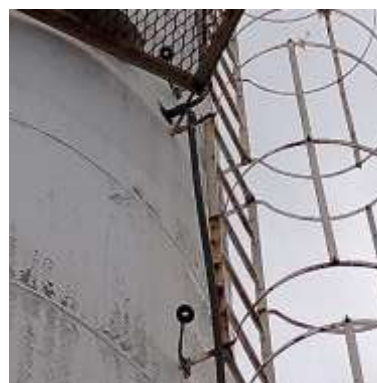
| SEGURANÇA DA ESTRUTURA – EXTERNA | | | | |
|---|---|---|---|---|
| Corrosão e situação das escadas e patamares de acesso aos reservatórios | | X | | |

Foto nº 13 – Escada de acesso aos reservatórios, em adiantado estado de corrosão.

Foto nº 14 – Escada de acesso aos reservatórios, em adiantado estado de corrosão.

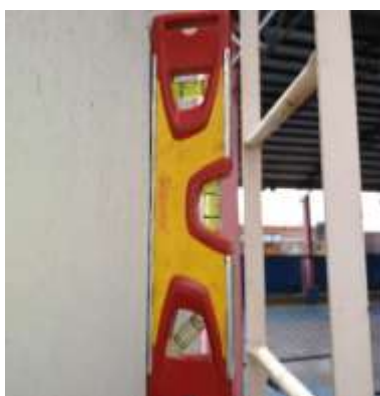
Foto nº 15 – Registro do nível do castelo d'água.

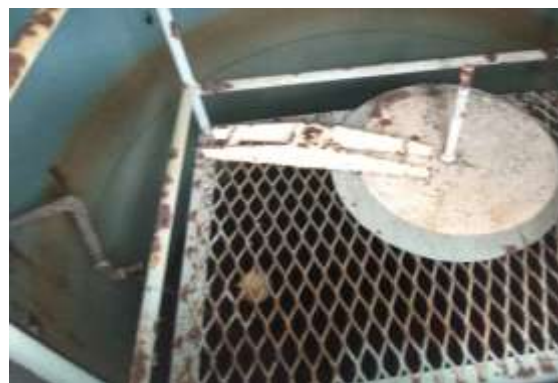
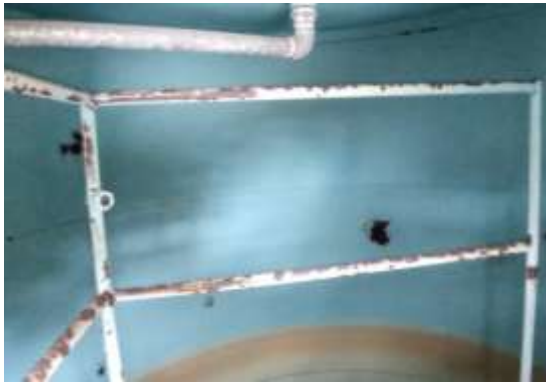
- As plataformas e escadas de acesso aos reservatórios inferior e superior estão em adiantado estado de corrosão;
- A plataforma interna de acesso ao reservatório inferior apresenta corrosão em estado avançado;

Foto nº 16 – Plataforma de acesso ao reservatório inferior em adiantado estado de corrosão.

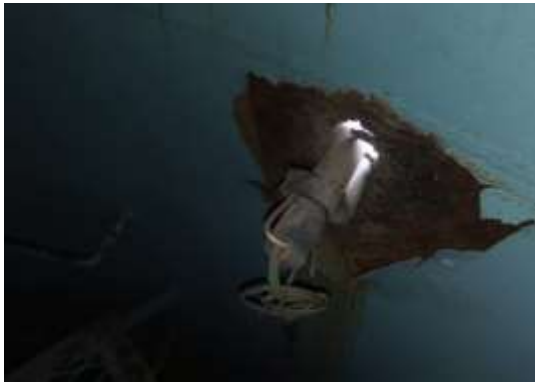
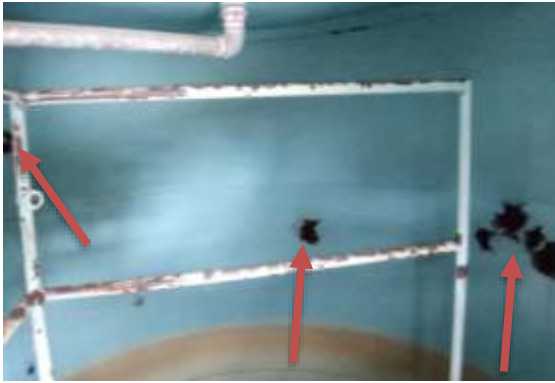
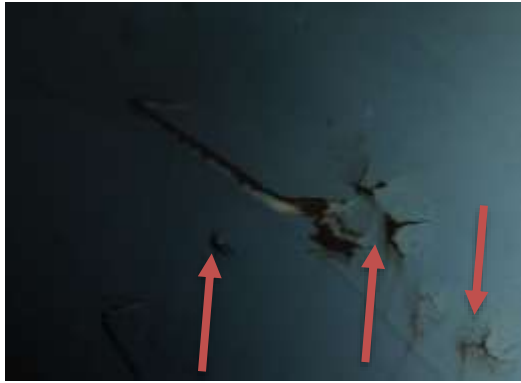
| SEGURANÇA DA ESTRUTURA – EXTERNA | | | | |
|---|---|---|---|---|
| Corrosão da face interna das paredes | | X | | |

| <p>Foto nº 19 – Paredes internas do reservatório inferior, percebe-se pontos localizados de corrosão.</p> | <p>Foto nº 20 – Paredes internas do reservatório inferior, percebe-se pontos localizados de corrosão.</p> |

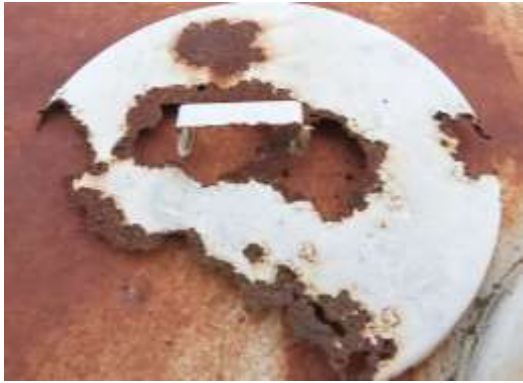
- O teto do castelo d'água apresenta corrosão em estado avançado;
- O castelo d'água não possui para-raio, deve-se providenciar a reposição deste equipamento de proteção contra descargas atmosféricas;

| <p>Foto nº 21 – Tampa de acesso e teto do reservatório superior em adiantado estado de corrosão.</p> | <p>Foto nº 22 – Guarda-corpo e teto do reservatório superior em adiantado estado de corrosão.</p> |

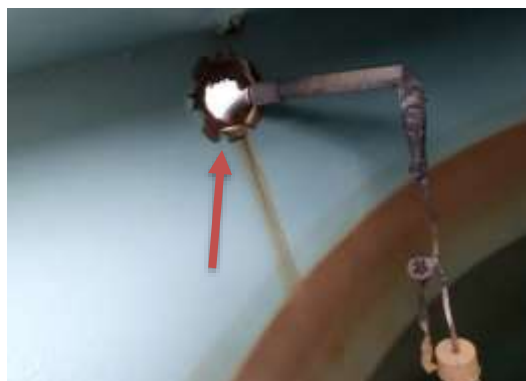
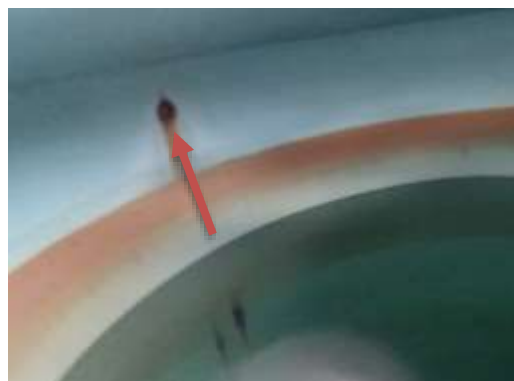
Foto nº 23 – Paredes internas do reservatório superior, percebe-se pontos localizados de corrosão.

Foto nº 24 – Paredes internas do reservatório superior, percebe-se pontos localizados de corrosão.
