**GOVERNO DO ESTADO DO ESPÍRITO SANTO**  
 Secretaria Estadual da Educação – SEDU  
 Subsecretaria de Suporte a Educação – SESE/GERFE  
**RELATÓRIO TÉCNICO**

| <b>ESCOLA:</b> CEEFMTI PROF MAURA ABAURRE | <b>DATA DA VISITA:</b> 26/05/2025 |
| <b>MUNICÍPIO:</b> VILA VELHA - ES | <b>ARQUIVO:</b> VIV22-RT-250526 |

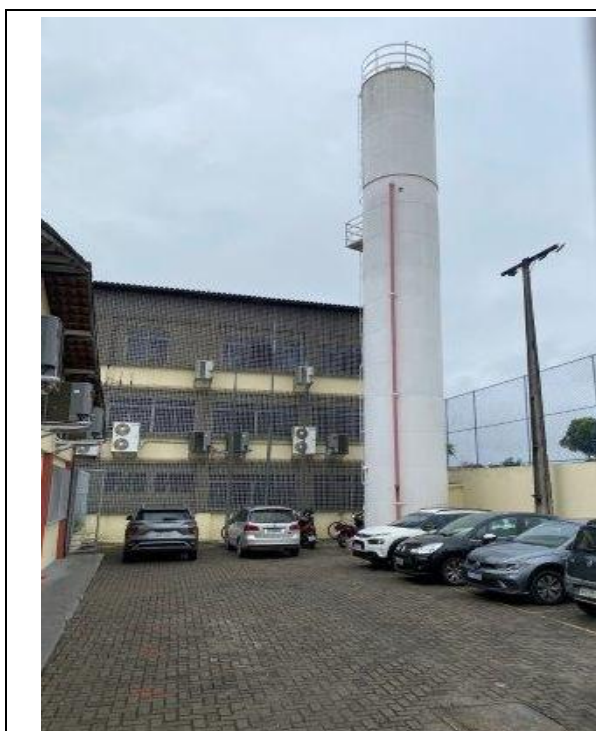
O castelo d'água existente está funcionando de forma parcial, atendendo apenas o consumo da unidade escolar. Ou seja, desta forma a escola está operando sem o funcionamento da proteção do sistema hidráulico de combate a incêndio.

Foto 04 – Vista do estacionamento e castelo d'água existente.

Com base nas informações levantadas durante a visita técnica e as condições avaliadas, estamos propondo a instalação de uma cisterna, ao lado da quadra poliesportiva e, a instalação de reservatórios superiores no bloco escolar, tendo como base a reestruturação das instalações hidráulicas e, o atendimento às normas do Corpo de Bombeiros.

Deverá ser elaborado o Projeto Técnico de Prevenção e Combate a Incêndio e Pânico para aprovação junto ao CBMES (Corpo de Bombeiros Militar do Espírito Santo), atendendo às Normas Técnicas do CBMES, devido a edificação apresentar área construída superior a 900m². O Projeto Técnico irá contemplar a implantação/instalação de novos reservatórios, para atender a RTI (Reserva Técnica de Incêndio) e, contribuir para a liberação do Alvará do Corpo de Bombeiros.

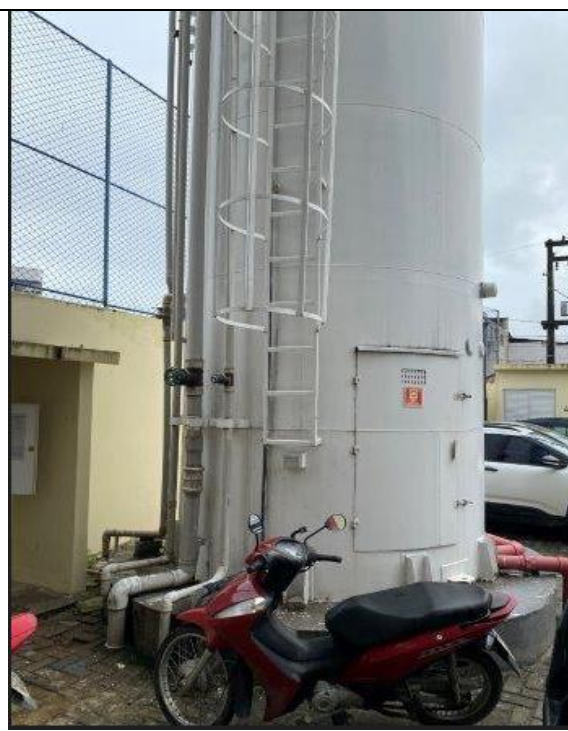
Foto 05 – Castelo d'água existente.

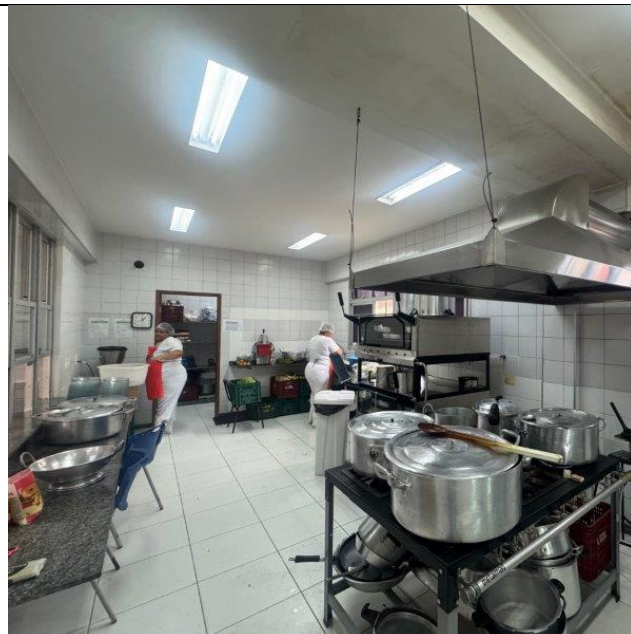
O espaço é reduzido e não possui depósito frio separado. Devido às dimensões reduzidas e à escassez de áreas destinadas ao armazenamento adequado dos alimentos, a cozinha sofre um aumento considerável na temperatura ambiente, o que impacta negativamente tanto o conforto térmico quanto a funcionalidade do espaço.

Foto 06 – Vista geral da cozinha.

Sugerimos a reforma da escola para realizar adequações necessárias, incluindo a reforma completa da cobertura do bloco escolar e do refeitório/auditório, além da reforma da cozinha. Também propomos a pintura geral externa, a impermeabilização da laje existente e a instalação de forro nas circulações do bloco escolar. Essas intervenções visam aprimorar a infraestrutura da escola.

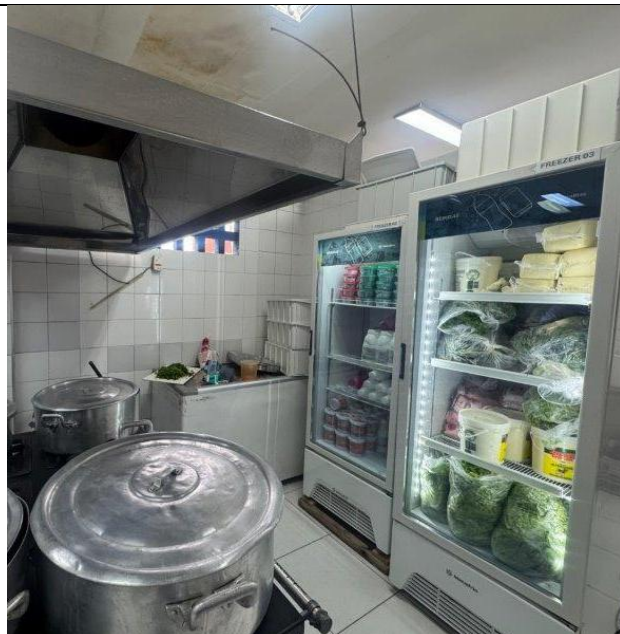
Foto 07 – Freezers dentro da cozinha.

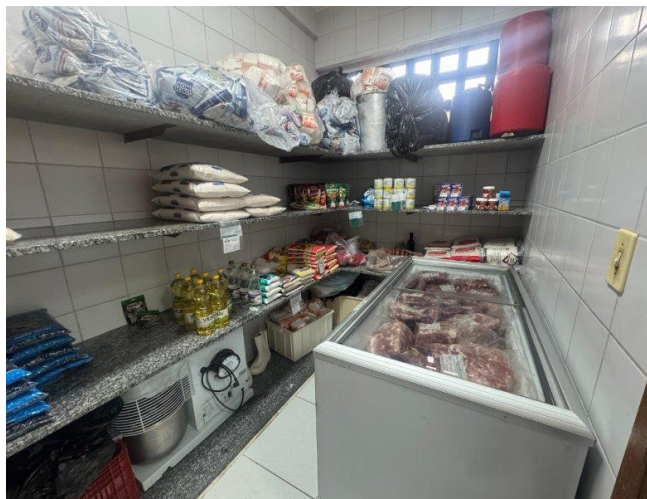
Foto 08 – Freezer dentro do depósito seco.

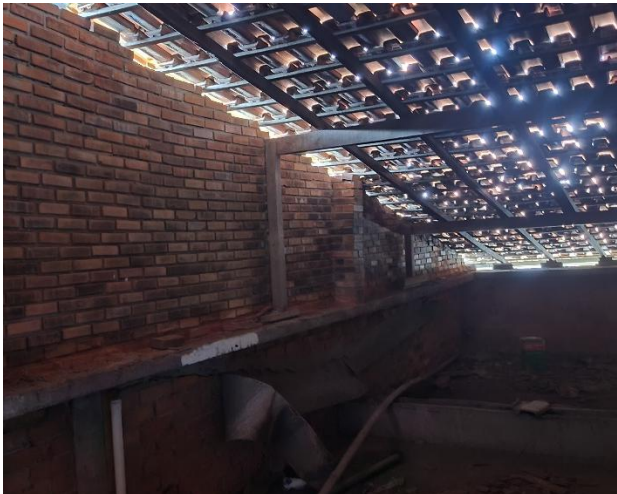
O telhado foi construído há mais de 25 anos, encontra-se em más condições, devido ao desgaste das telhas cerâmicas, causando infiltrações na laje de cobertura do terceiro pavimento, estrutura de sustentação com travações instáveis à ação e ventos fortes e desestabilizando toda o conjunto.

| Foto 10 – Telhas cerâmicas existentes. | Foto 11 – Estrutura do telhado em madeira. |

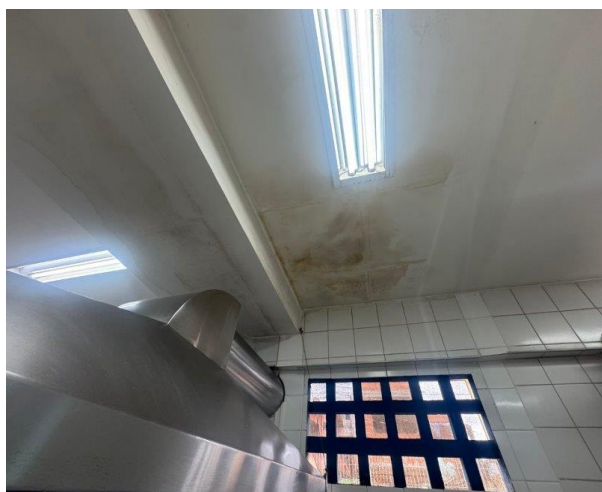
No ambiente da cozinha, constatou-se que toda a instalação elétrica precisa ser refeita, uma vez que a atual não atende aos padrões mínimos exigidos para segurança e eficiência. É necessário a instalação de tomadas em quantidade e potência adequadas para suprir a demanda do ambiente, bem como a substituição e instalação de luminárias herméticas que atendam às condições do local.

Foto 12 – Luminárias inadequadas para o ambiente da cozinha e depósitos

Deverá ser elaborado o Projeto Elétrico, contemplando as instalações necessárias para implantação dos novos reservatórios, do sistema SDAI e das novas instalações da cozinha.

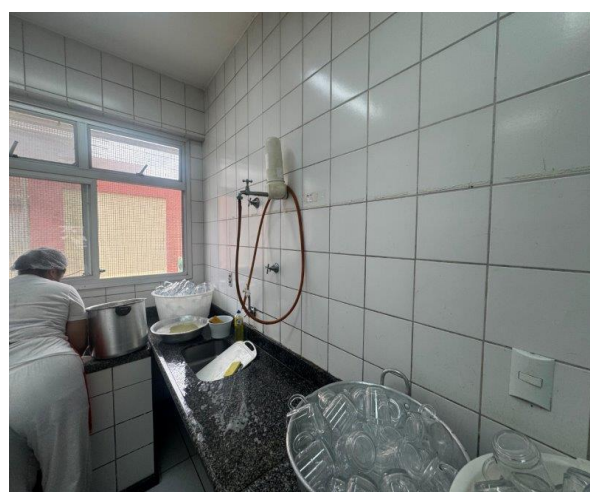
Foto 13 – Quantidade insuficiente de tomadas para o ambiente da cozinha e depósitos

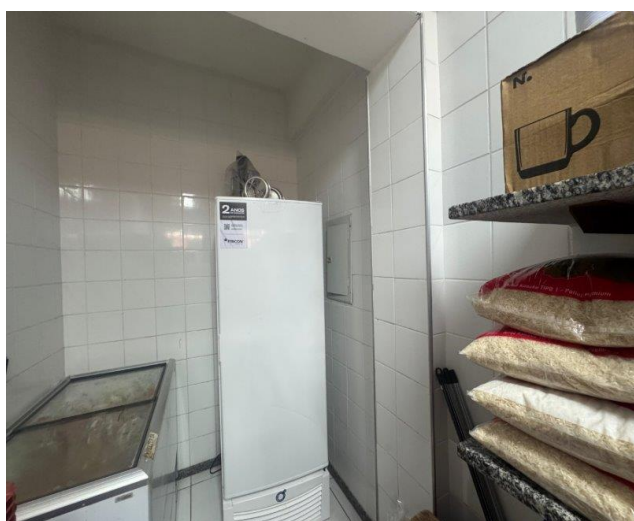
Também verificou-se a necessidade da instalação de exaustores adequados e a completa reformulação do quadro elétrico da cozinha, que deve também ser realocado, além de receber novos circuitos e dispositivos de proteção como DR (Disjuntores Diferenciais Residuais) e DPS (Dispositivos de Proteção contra Surtos).

Foto 14 – Quadro elétrico da cozinha com necessidade de ser refeito e realocado

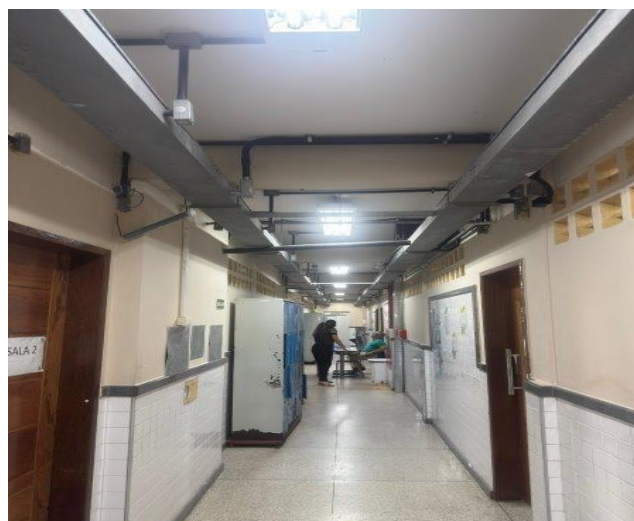
Nos corredores dos três pavimentos, observou-se uma significativa poluição visual causada pela grande quantidade de eletrocalhas e derivações de infraestrutura elétrica existentes.

Foto 15 – Poluição visual nos corredores devido à infraestrutura aparente
