Escola	EEEFM DES. CARLOS XAVIER PAES BARRETO		
Município	VITÓRIA	Lote	02
Participantes		Órgão/Empresa	Data da visita
Moisés Brito Sobrinho		EPC/SEDU	28/09/2020

1. OBJETO

Visita técnica à EEEFM DES. CARLOS XAVIER PAES BARRETO com a finalidade de averiguar o comportamento da estrutura no período 10 meses após execução dos serviços de escoramento.

RELATÓRIO FOTOGRÁFICO DA VISITA TÉCNICA

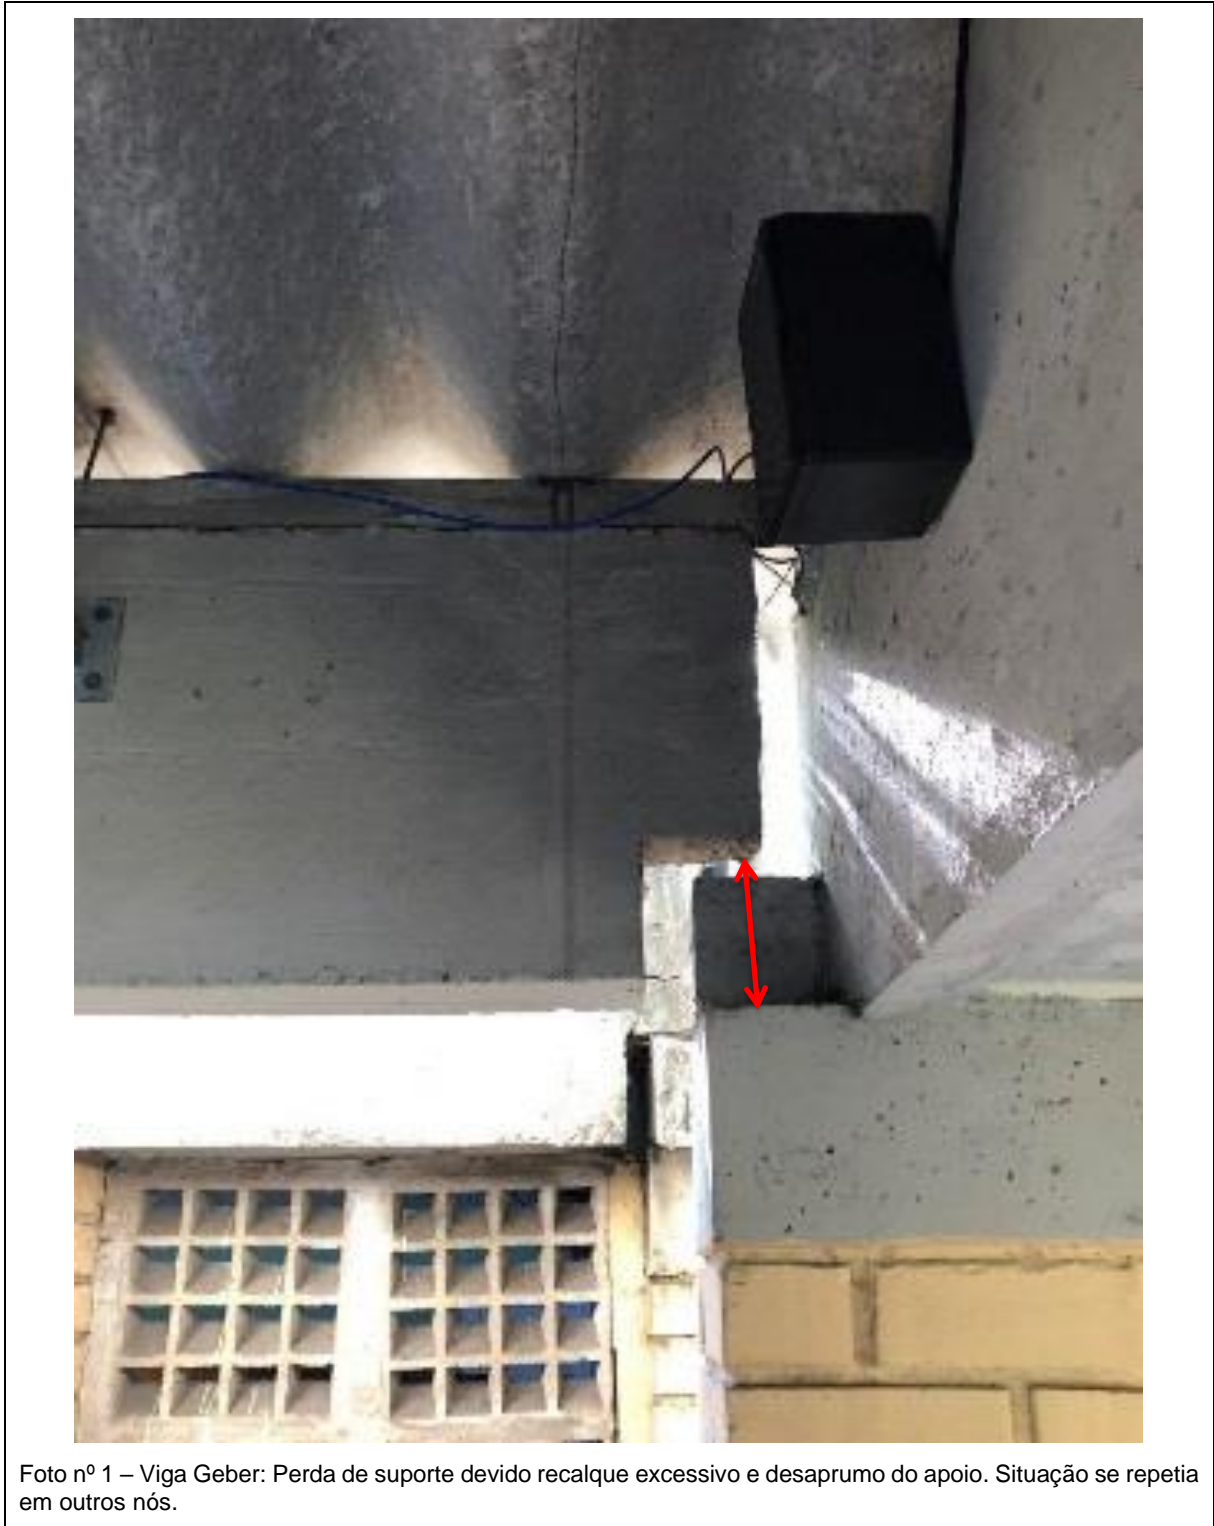
Em 16 de outubro de 2019, em vistoria do imóvel, juntamente com a Coordenadoria Estadual de Proteção e Defesa Civil, averiguamos que algumas vigas estruturais Gerber tinham perdido completamente sua condição de apoio e outras apresentavam deslocamentos horizontais excessivos e com fissuras no “dente” do apoio.

Considerando que, em vigas Gerber, atuam apenas esforços verticais nestes nós, os movimentos horizontais excessivos destas vigas decorriam de variações no solo (recalques de fundação) e desaprumo de pilares por perda de travamento.

Foto nº 1 – Viga Geber: Perda de suporte devido recalque excessivo e desaprumo do apoio. Situação se repetia em outros nós.

Em razão do exposto, a probabilidade de ruptura estrutural era iminente, comprometendo seriamente a segurança dos usuários desta edificação. Foi realizado em caráter de urgência o escoramento dos pontos críticos, a fim de estabilizar a estrutura. Simultaneamente foi executado a retirada dos cobrimentos de concreto desprendidos, tratamento das armaduras expostas por corrosão e complementação do recobrimento com argamassa SikaGrout. Tais medidas garantiram a segurança aos usuários até o momento. Durante este período foram realizados estudos pelo corpo técnico da Sedu em busca de solução definitiva. Vimos que não seria viável a recuperação estrutural, devido ao grande transtorno imposto à comunidade escolar, custo financeiro elevado com resultado arquitetônico não favorável.

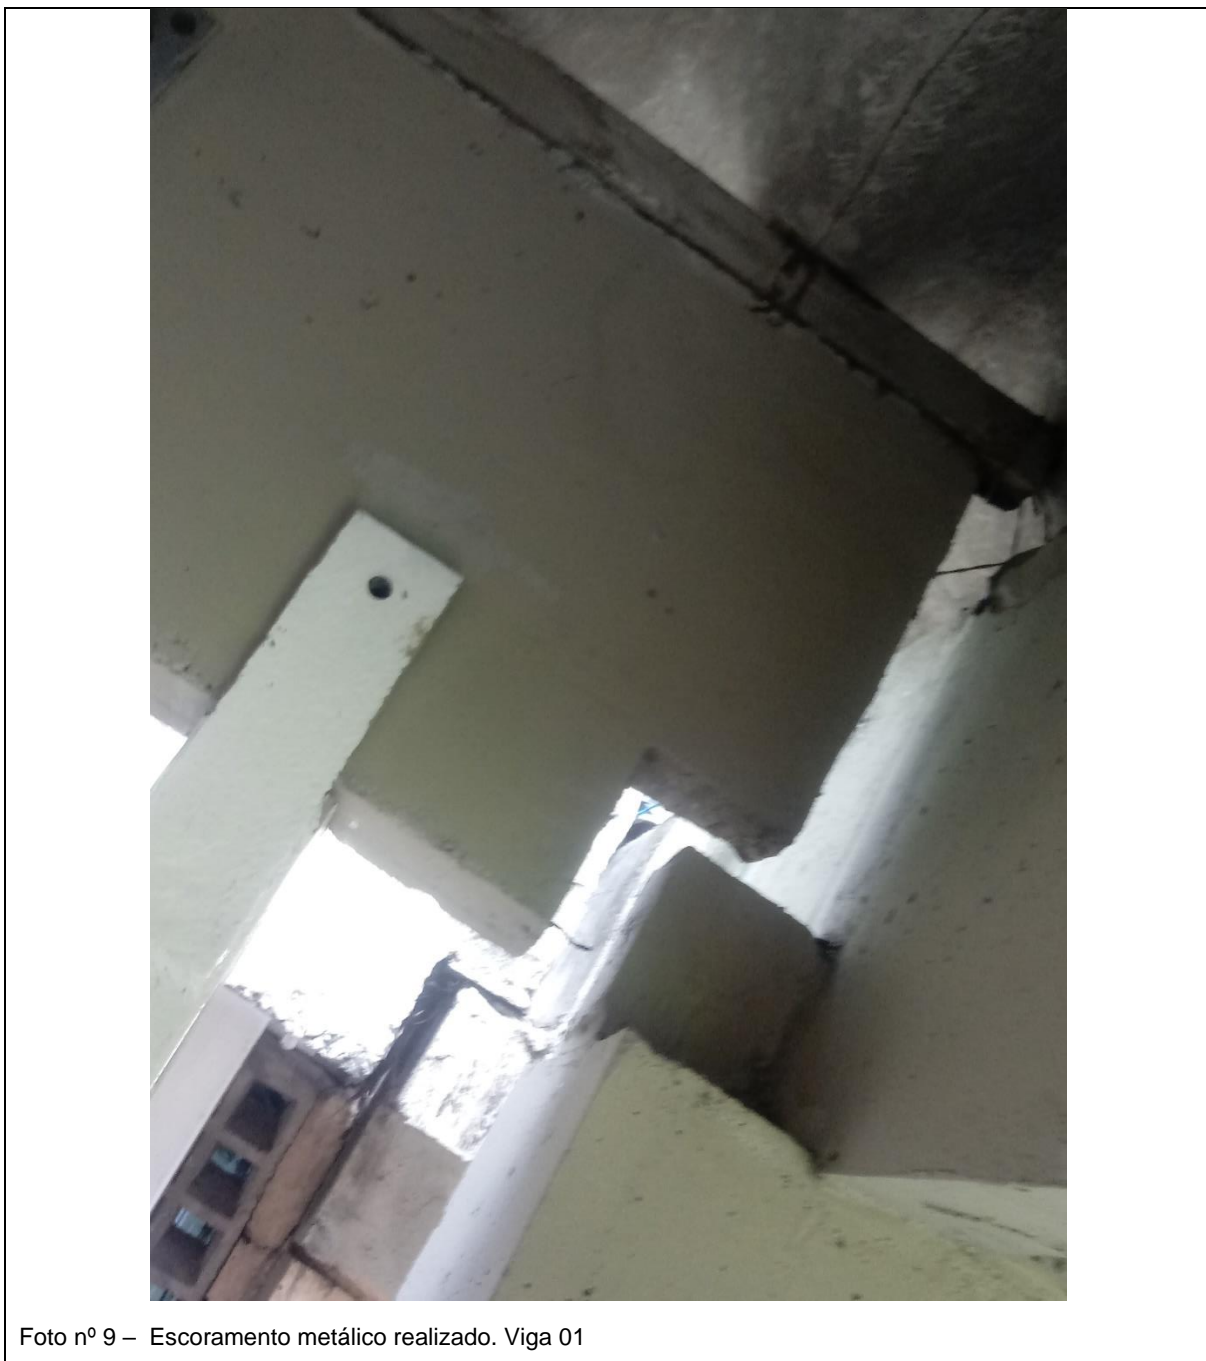
Foto nº 9 – Escoramento metálico realizado. Viga 01

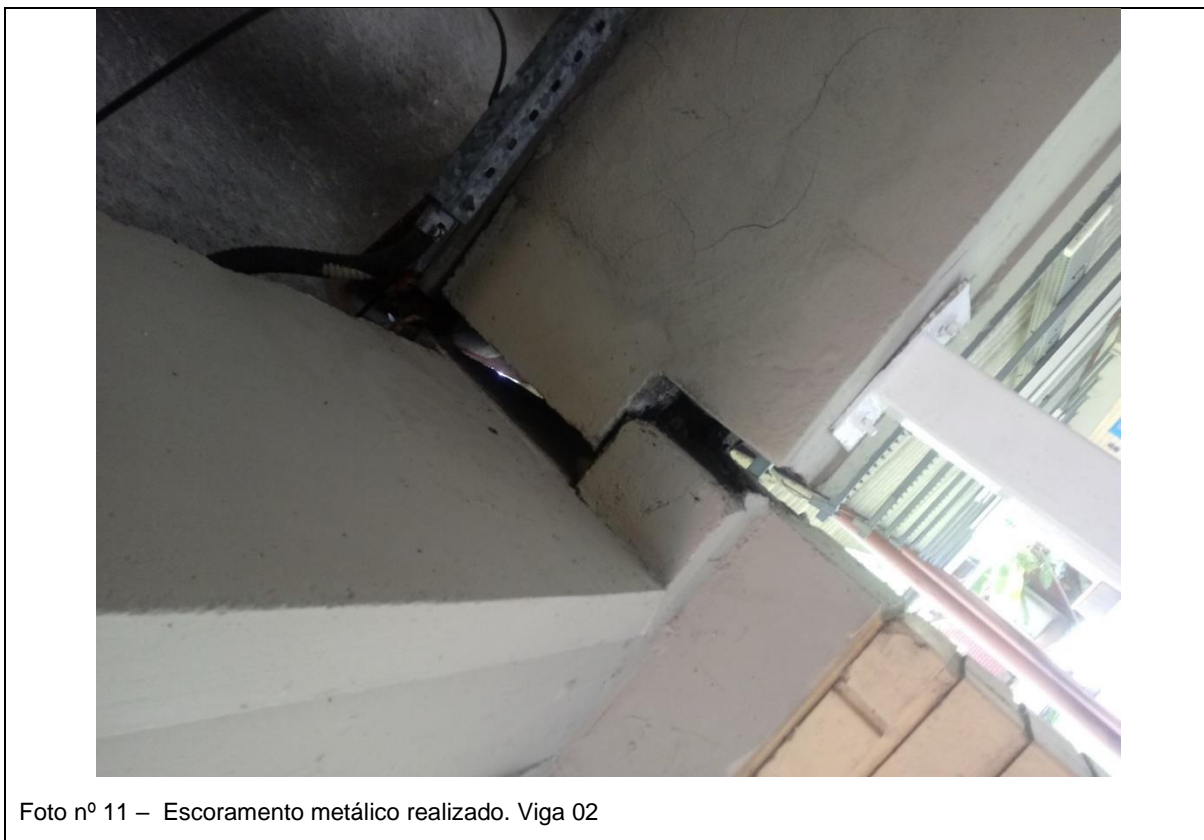
Foto nº 11 – Escoramento metálico realizado. Viga 02

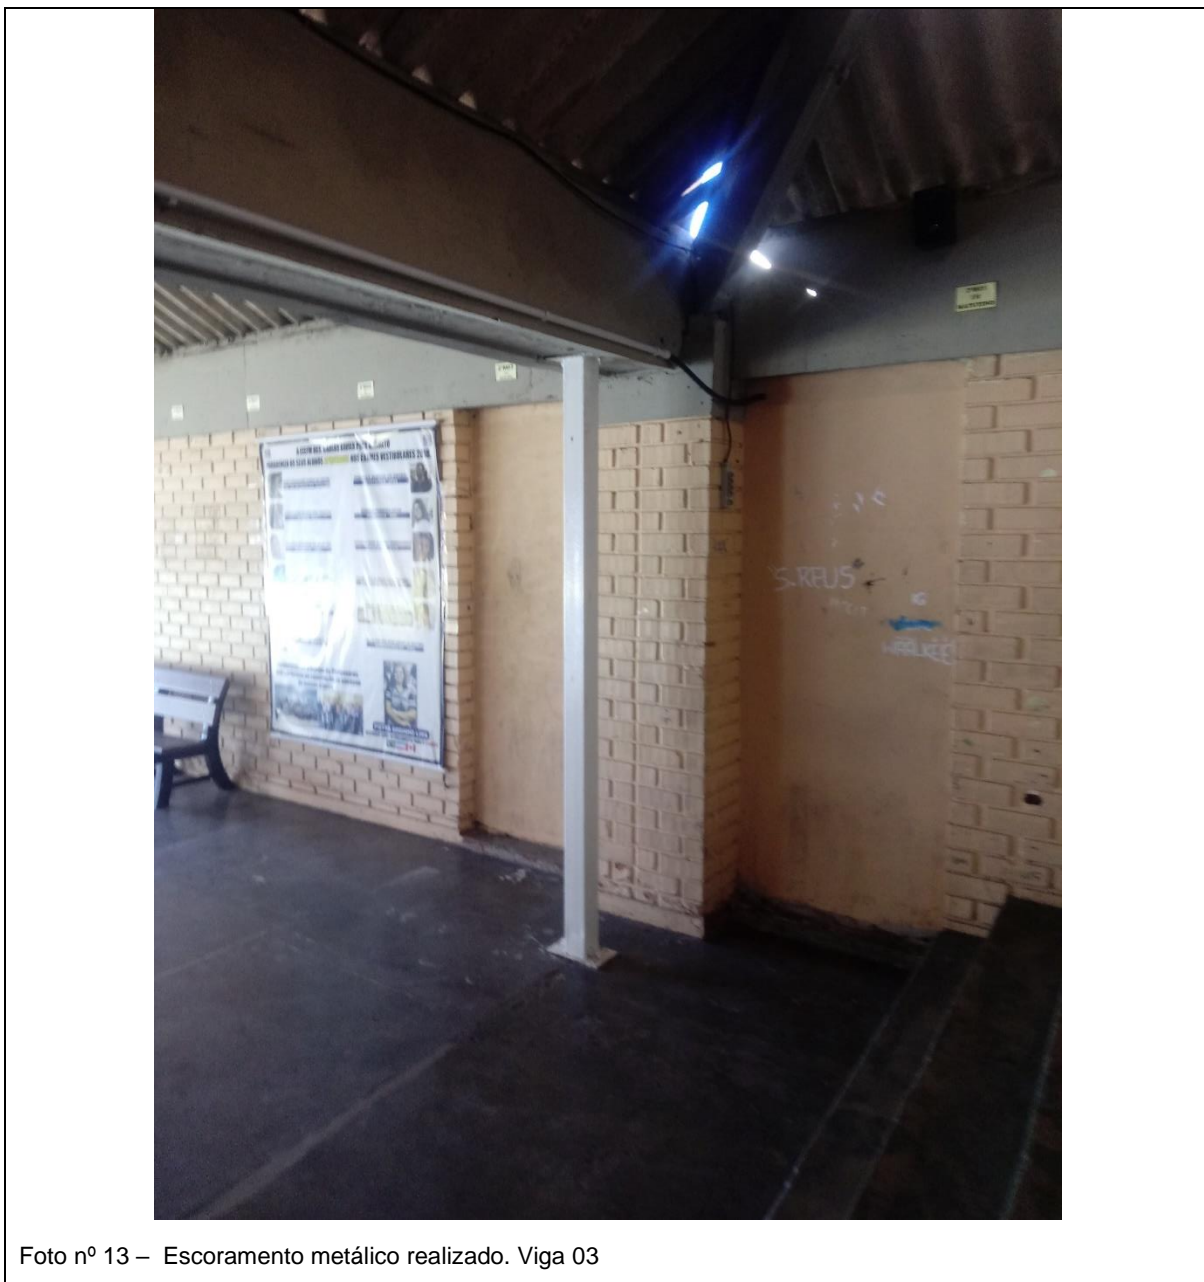
Foto nº 13 – Escoramento metálico realizado. Viga 03

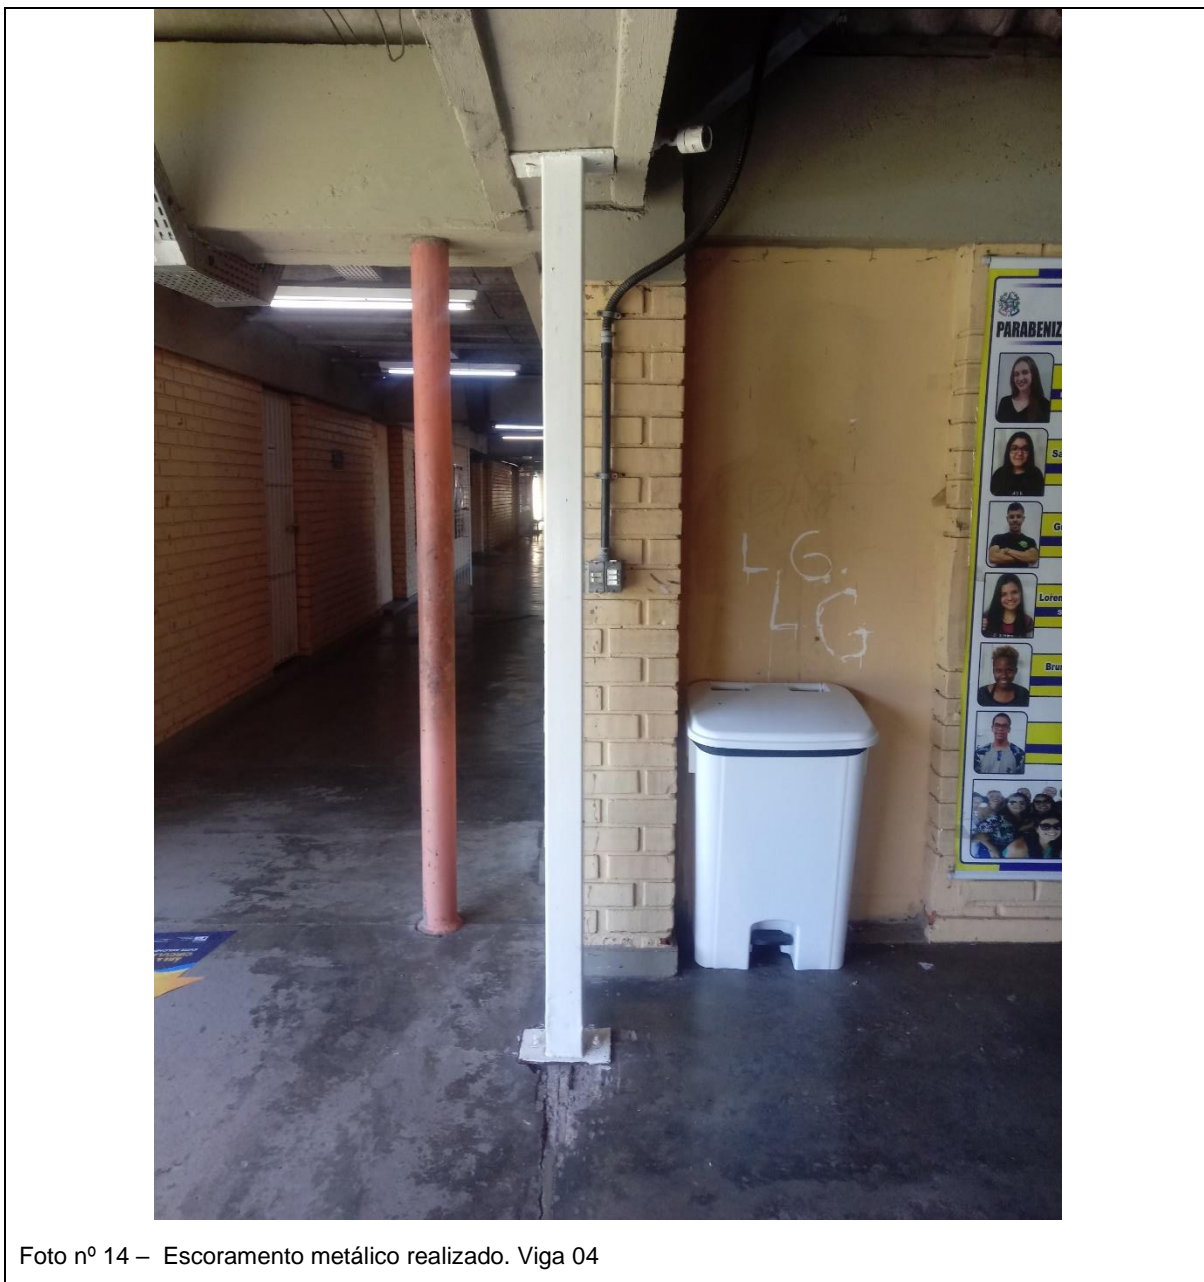
Foto nº 14 – Escoramento metálico realizado. Viga 04

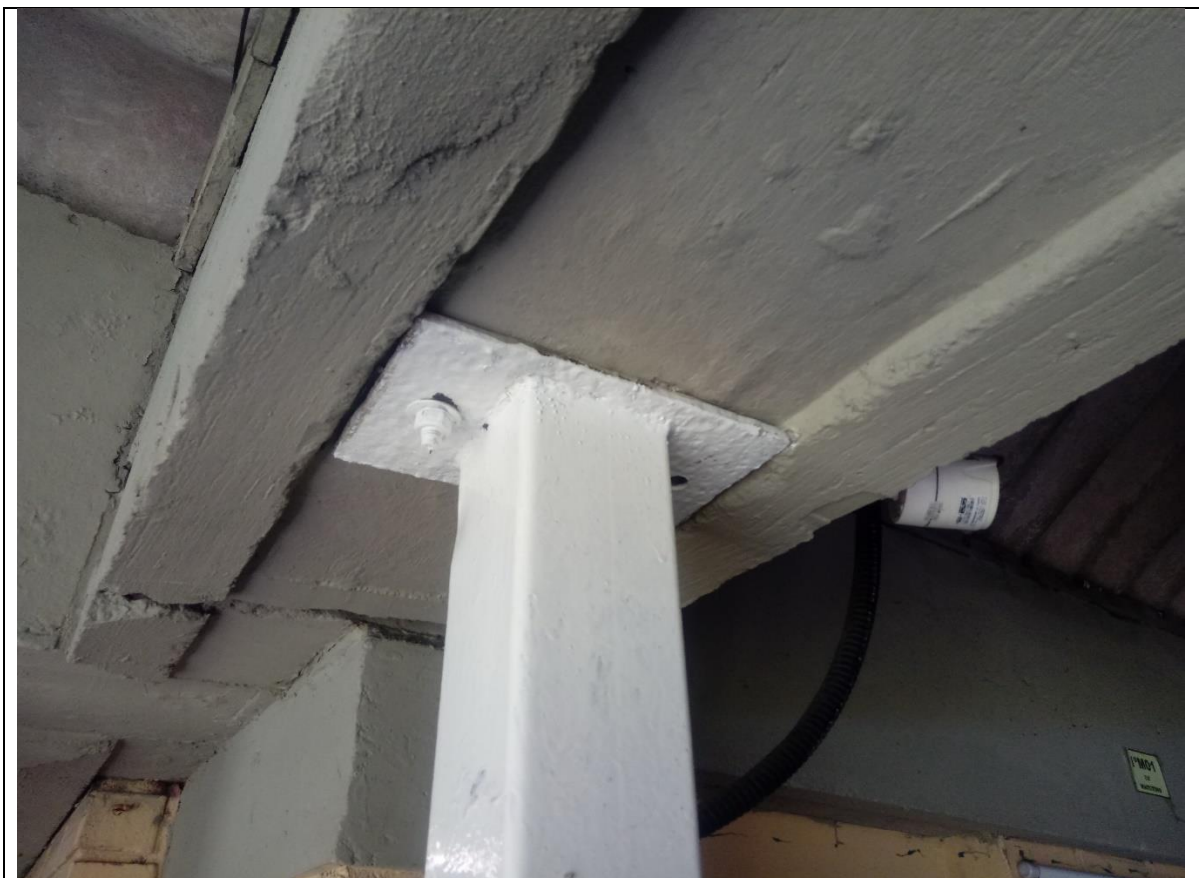
Foto nº 15 – Escoramento metálico realizado. Viga 04
