GOVERNO DO ESTADO DO ESPÍRITO SANTO
 Secretaria Estadual da Educação – SEDU
 Subsecretaria de Suporte a Educação – SESE/GERFE
RELATÓRIO TÉCNICO

ESCOLA: EEEFM PROF. JOÃO ANTUNES DAS DORES	DATA DA VISITA: 13/03/2025
MUNICÍPIO: SERRA	ARQUIVO: SER35-RT-250313

1. OBJETIVO:

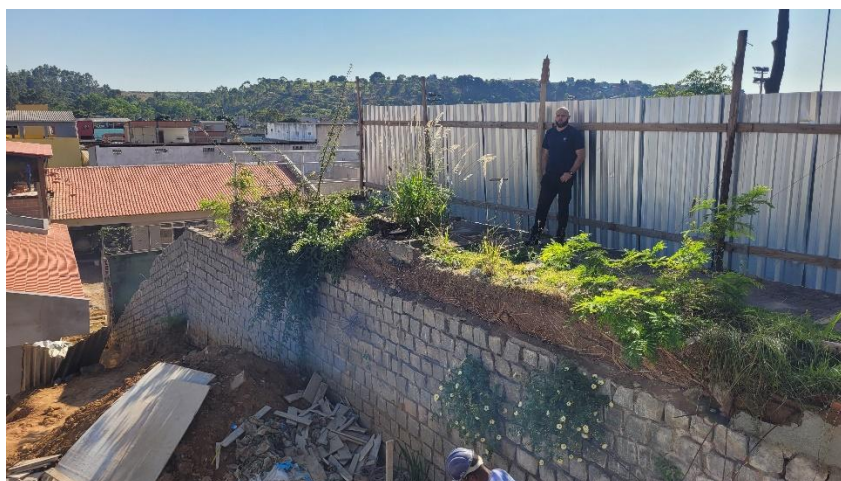
Foi percorrido todo o perímetro dos limites do terreno. Na divisa com a obra da Prefeitura Municipal da Serra, o muro é formado por uma contenção construído com pedras, com altura aproximada 3 metros. Acima dessa contenção, o muro de divisa com aproximadamente a mesma altura foi demolido, mediante risco de queda por se encontrar com rachaduras tornando-o instável. Sendo assim, a escola instalou um tapume pelo lado interno, evitando transeuntes e protegendo a área do estacionamento.

Foto 02 – Vista interna do muro lateral – face oeste.

O trecho de divisa com a obra da escola municipal encontra-se demolido em razão do risco estrutural anteriormente identificado. Recomenda-se a **reconstrução do fechamento da divisa**, podendo ser adotada solução mais leve, como gradil metálico, utilizando-se o arrimo de pedras existente como base.

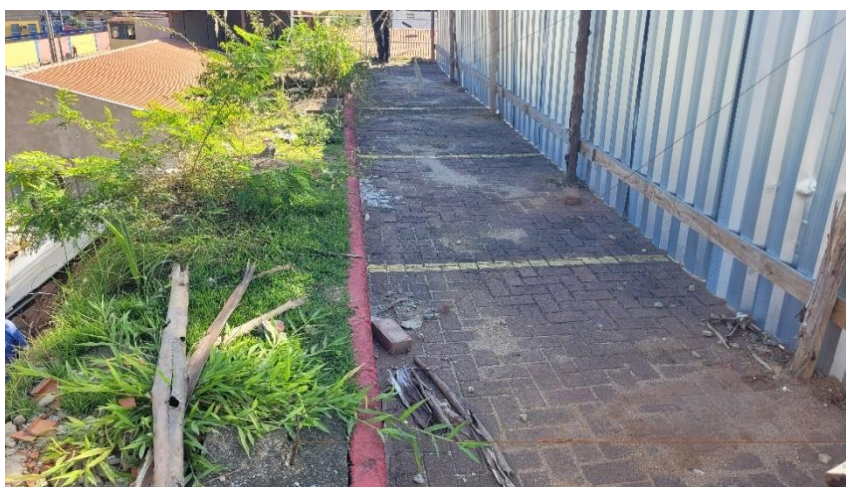
Foto 03 – Vista interna do muro lateral – face oeste, do nível do estacionamento da unidade escolar.

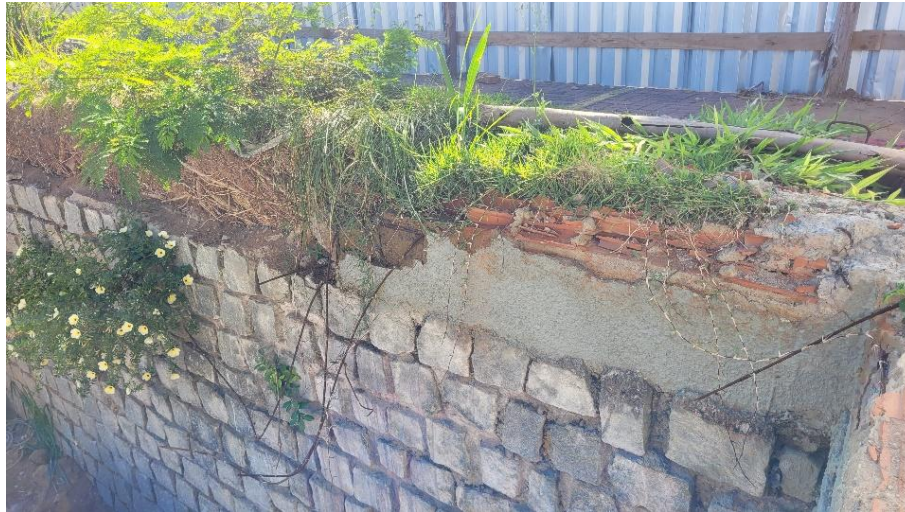
Foto 04 – Vista interna do Muro de Arrimo.

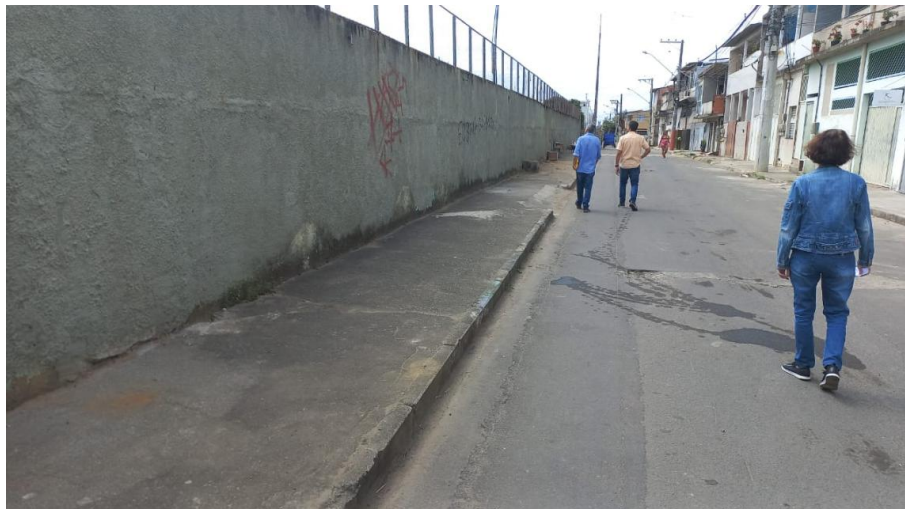
O Muro da face SUL, encontra-se com algumas escoriações e reboco deteriorado pelo tempo. O alambrado que compõe o alteamento do muro também se encontra com pontos de corrosão e em alguns casos em adiantado processo. A calçada da rua Boa Vista que é limítrofe ao muro, não atende a normatização da “Calçada Legal”, exigida pela prefeitura municipal da Serra.

Foto 05 – Vista externa do muro pela face sul (Rua Boa Vista) e situação da calçada.

A calçada localizada na Rua Boa Vista não atende aos requisitos mínimos de acessibilidade previstos nas normas aplicáveis. Dessa forma, **recomenda-se a reconstrução da calçada**, adequando-a às normas vigentes de acessibilidade urbana.

Ressalta-se que deverão ser previstos serviços de manutenção no muro da face sul, incluindo a retirada do reboco deteriorado e a recomposição do revestimento.

Também deverão ser contemplados serviços de tratamento da estrutura do muro existente, com execução de chapisco, reboco e chapim, bem como a substituição da tela do alambrado, além de outros serviços civis necessários à recuperação superficial do elemento.

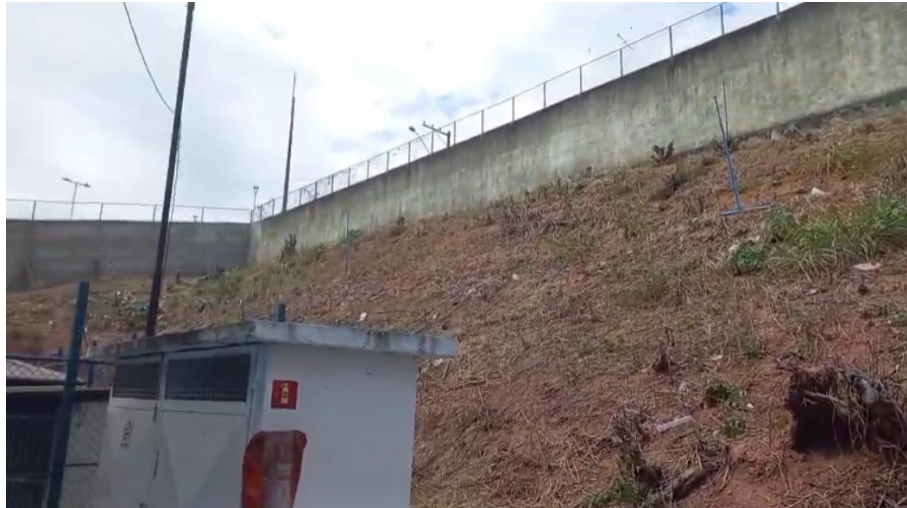
Notabilizou-se na parte interna do muro da face Sul, um talude que se encontra abarrotado de tocos de árvores que foram suprimidas, tornando o terreno aparentemente não propício ao plantio de outro tipo de cobertura vegetal, grama por exemplo.

Foto 06 – Vista interna do muro pela face sul.

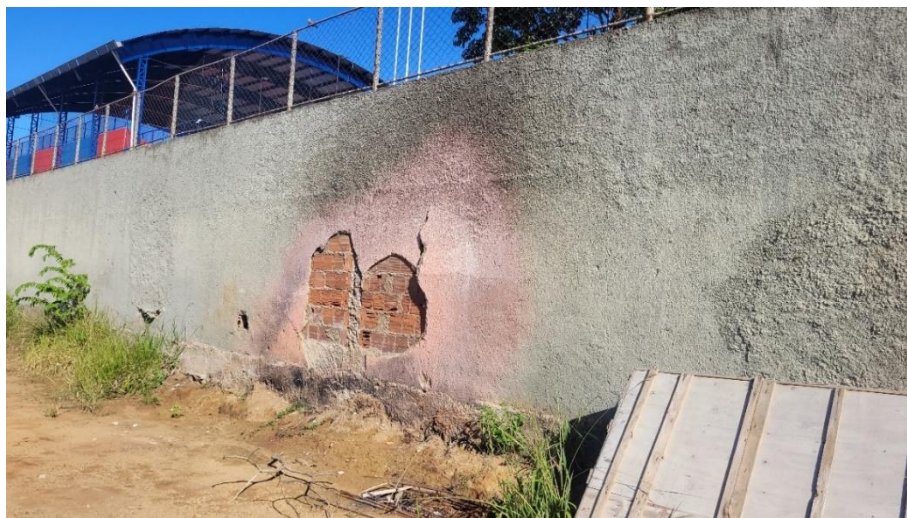
Foto 07 – Vista externa do muro de fundos, Face NORTE.

Foi identificado acúmulo de águas pluviais junto ao muro da face norte, em função das condições topográficas e da ausência de sistema adequado de drenagem. Recomenda-se a **implantação de solução de drenagem que possibilite o adequado escoamento das águas pluviais**, evitando a saturação do solo e possíveis impactos na estabilidade do muro.
