## MONITORAMENTO DE ÁREAS DE RISCO PMRR

**Bairro / Área:** Cobi de Cima – Área 23 **Setor de Risco:** 42  
**Coordenadas (UTM):** 358868 / 7750832 **Data de Monitoramento:** 28/12/2023  
**Referências:** Rua César Alcure nº296, (aproximadamente 3 casas a montante da casa 296 - rua lateral a linha de trem. Rua Resplendor com Rua Leopoldina .

**Tipo:** Deslizamento translacional raso  
**Materiais Envolvidos:** Depósitos superficial e solo residual  
**Grau de Risco PMRR:** Risco Alto - R3  
**Grau de Risco Monitoramento:** Risco Alto - R3  
**Foi observado a necessidade de ações emergenciais?** ( ) SIM (X) NÃO

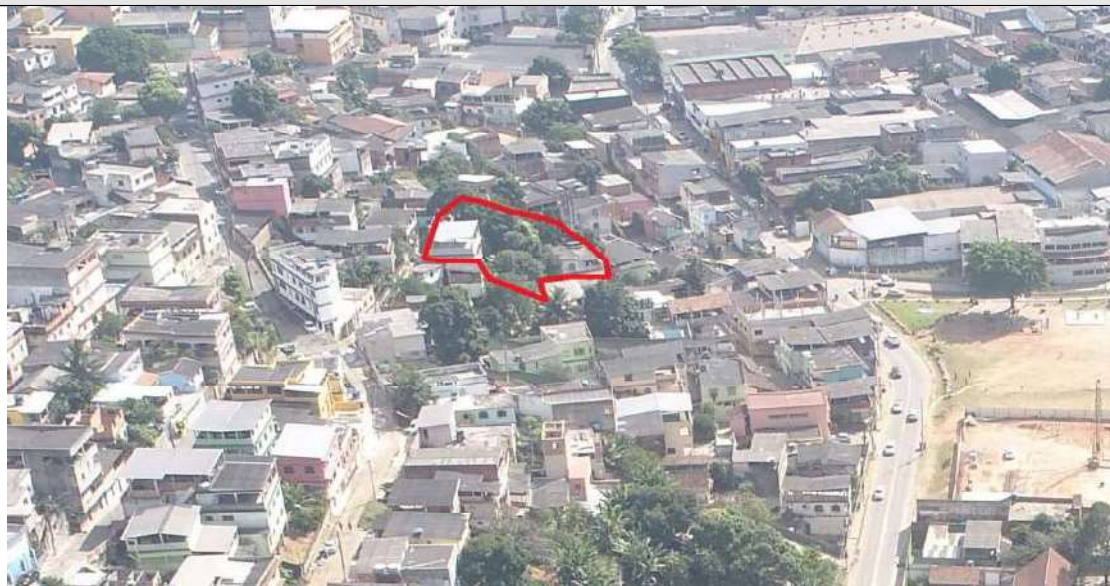
Foto 1- Delimitação do setor de risco tendo como referência a Rua Resplendor como limite superior seguindo até o entroncamento com a Rua Leopoldina.

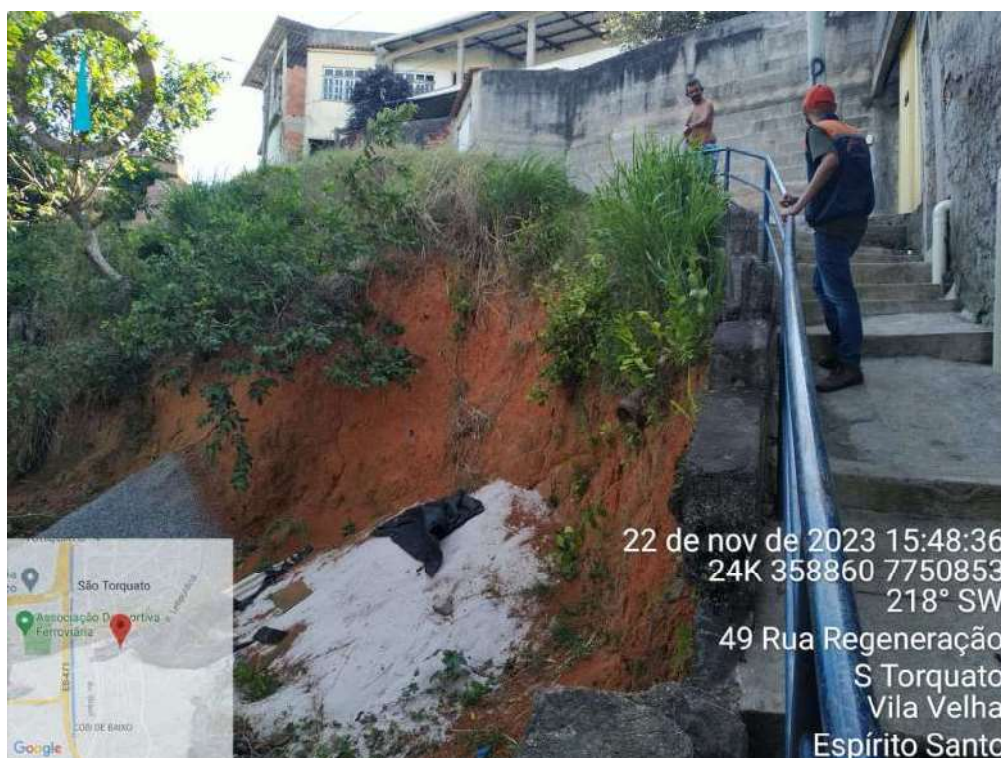
Foto 2 – Trecho da Rua Resplendor. Talude de corte com histórico de movimentos de massa cuja progressão dos processos poderá acarretar a perda do acesso por este local.

- Estrutura de contenção para o talude de corte adjacente e a jusante do acesso de pedestre: 20,0 x 4,0 m.
- Regularização da encosta e solo grampeado: 500,0 m<sup>2</sup>.

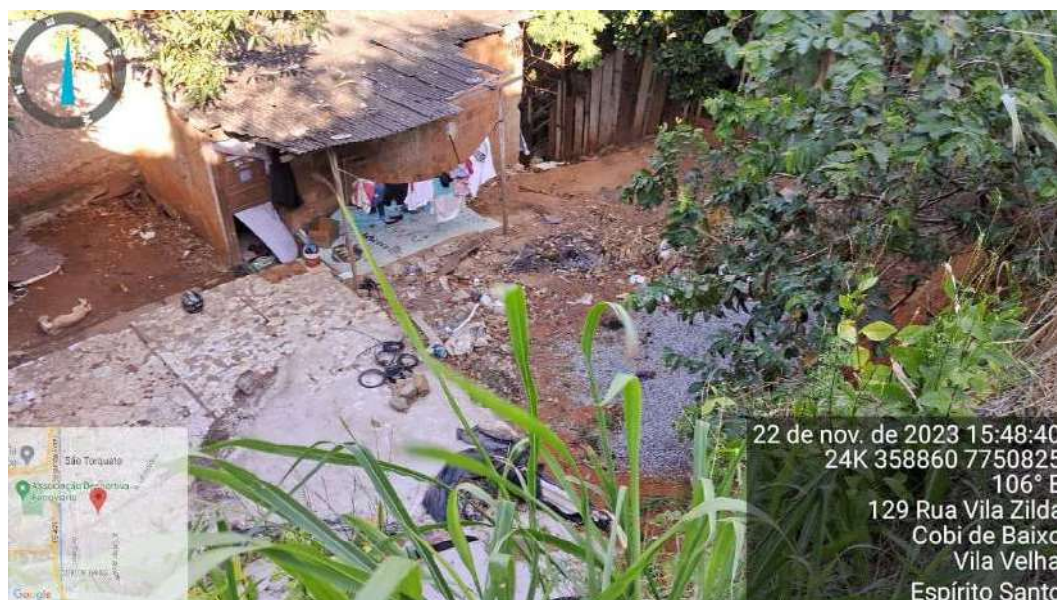
Foto 3 - Mesmo cenário da foto anterior, a partir da montante do talude.

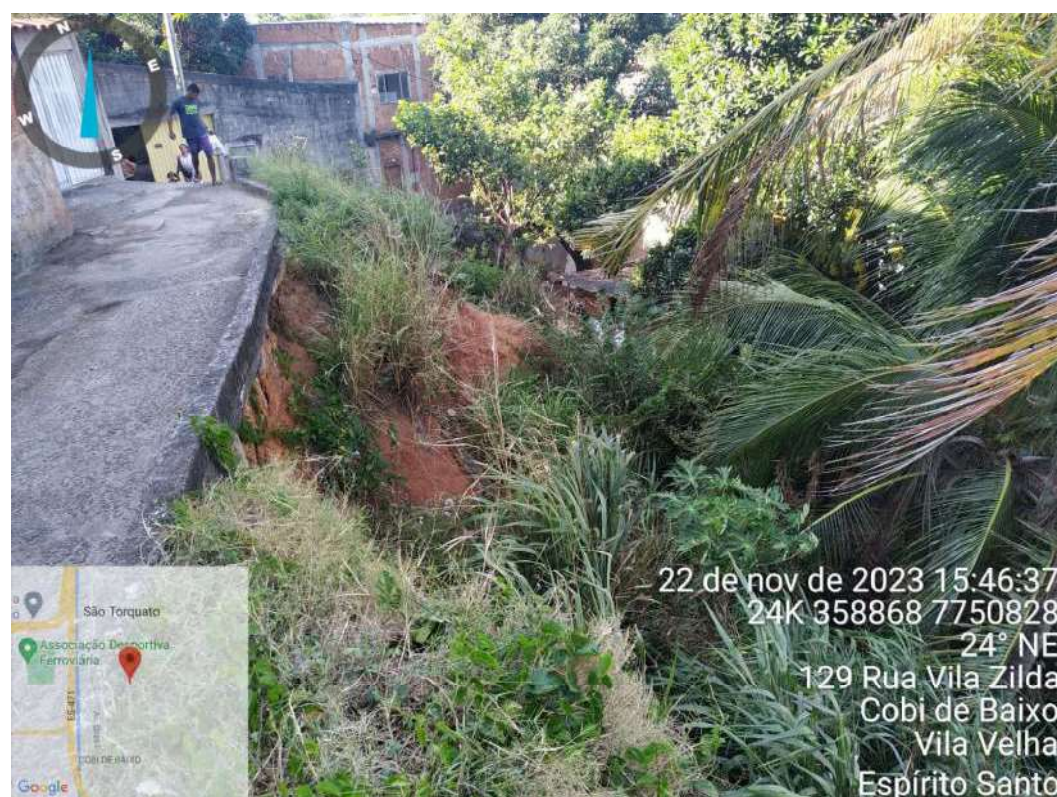
Foto 4 - Mesmo cenário da foto 2, a partir da montante do talude.
