RELATÓRIO DE VISTORIA E MANUTENÇÃO

Acesso à Vila Nova do Bananal, Baixo Guandu - ES

SETEMBRO/2025

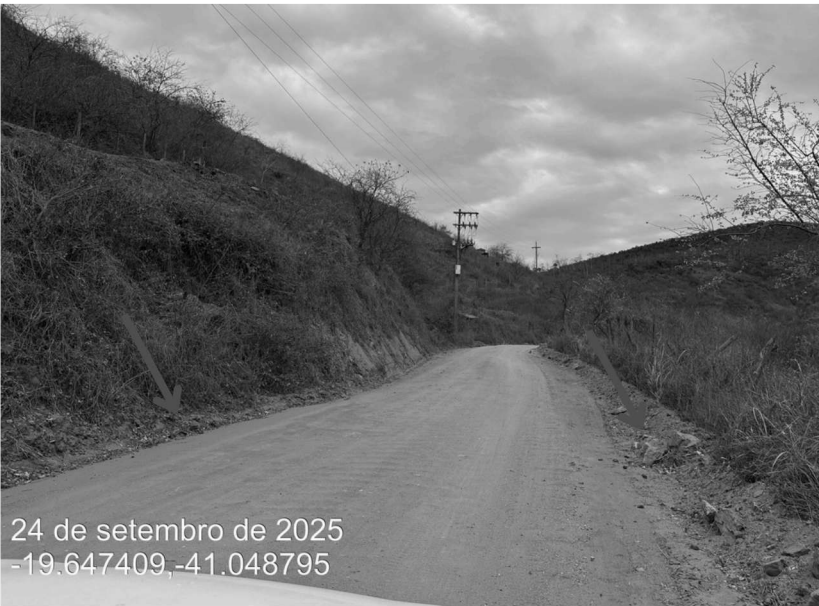
TRECHO - KM 0.2

Identificado a necessidade de Execução de Caixa Coletora, Boca de Ala e BSTC de $\varnothing 60$, para direcionamento correto do fluxo de água.

- 40431 - Corpo BSTC (greide) diâmetro 0,60 m CA-2 PB inclusive escavação, reaterro e transporte do tubo;
- 41333 - Caixa coletora em bloco pré-moldado para $d=0,60m$ (1,00 x 1,00m);
- 40530 - Boca de concreto ciclópico para BSTC diâmetro 0,60 m.

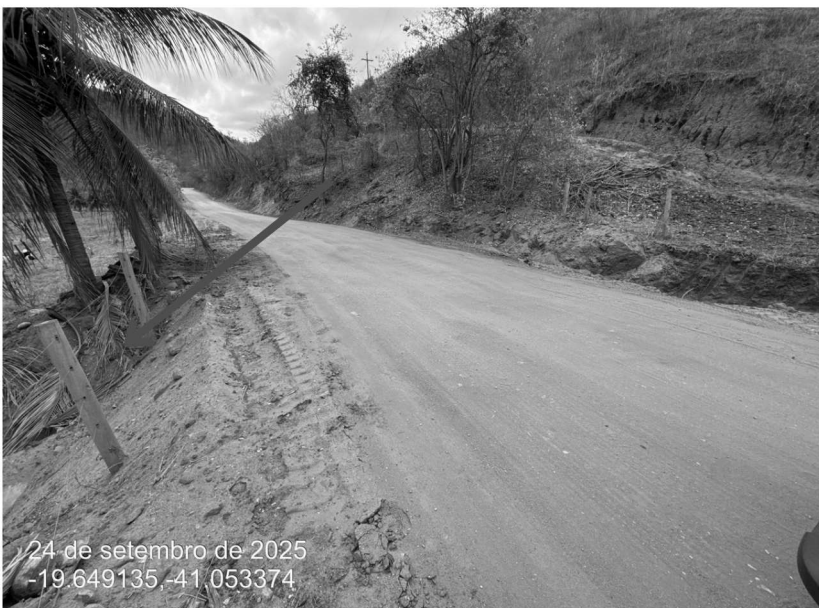
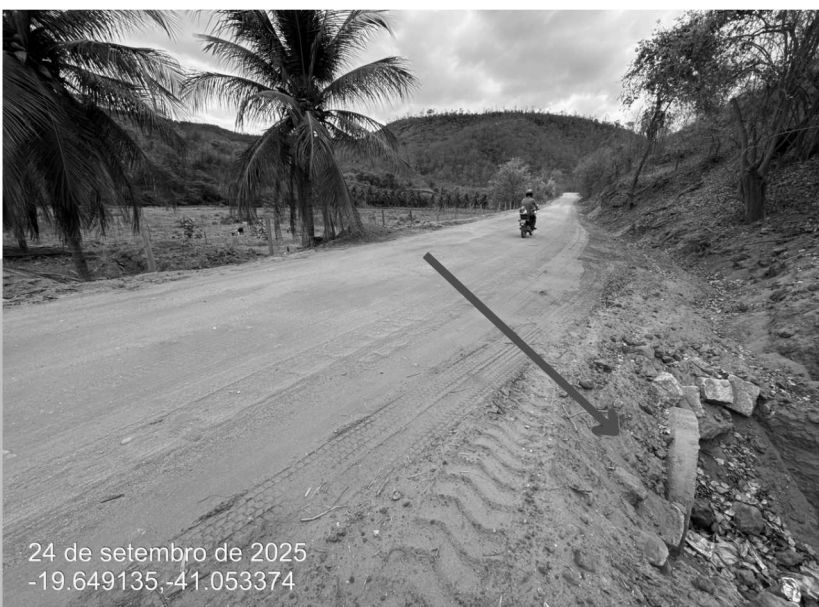
TRECHO - KM 0.8

Identificado a necessidade de Execução de Caixa Coletora, Boca de Ala, para melhor eficiência da coleta.

- 41334 - Caixa coletora em bloco pré-moldado para $d=0,80m$ (1,20 x 1,20m);
- 40531 - Boca de concreto ciclópico para BSTC diâmetro 0,80 m

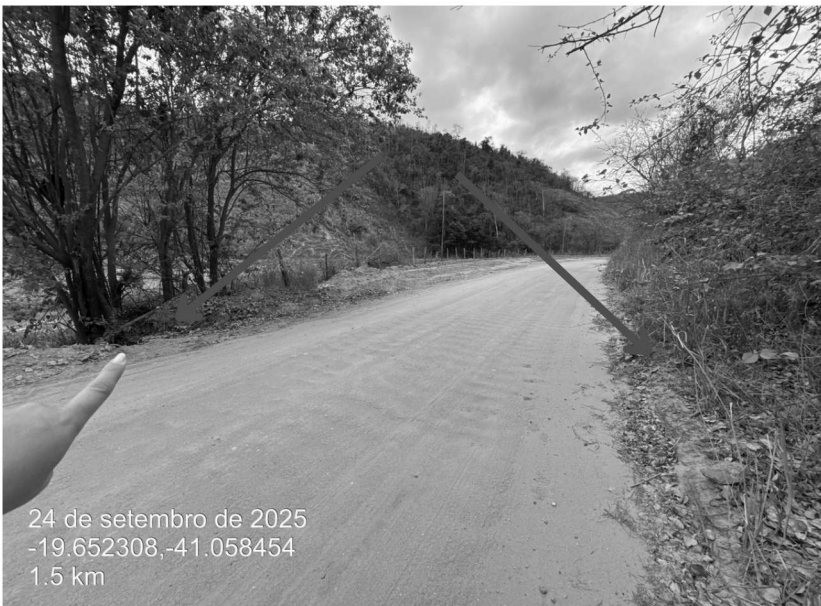
TRECHO - KM 1.5

Identificado a necessidade de Execução de Caixa Coletora, Boca de Ala e BSTC de $\varnothing 60$, para direcionamento correto do fluxo de água.

- 40431 - Corpo BSTC (greide) diâmetro 0,60 m CA-2 PB inclusive escavação, reaterro e transporte do tubo;
- 41333 - Caixa coletora em bloco pré-moldado para $d=0,60m$ (1,00 x 1,00m);
- 40530 - Boca de concreto ciclópico para BSTC diâmetro 0,60 m.

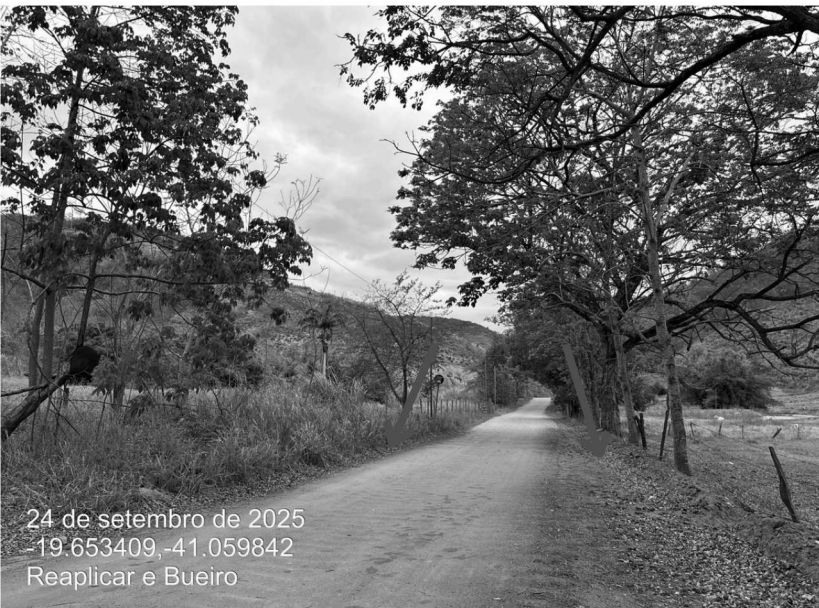
TRECHO - KM 1.7

Identificado a necessidade de Execução de Caixa Coletora, Boca de Ala e BSTC de $\varnothing 60$, para direcionamento correto do fluxo de água.

- 40431 - Corpo BSTC (greide) diâmetro 0,60 m CA-2 PB inclusive escavação, reaterro e transporte do tubo;
- 41333 - Caixa coletora em bloco pré-moldado para $d=0,60m$ (1,00 x 1,00m);
- 40530 - Boca de concreto ciclópico para BSTC diâmetro 0,60 m.

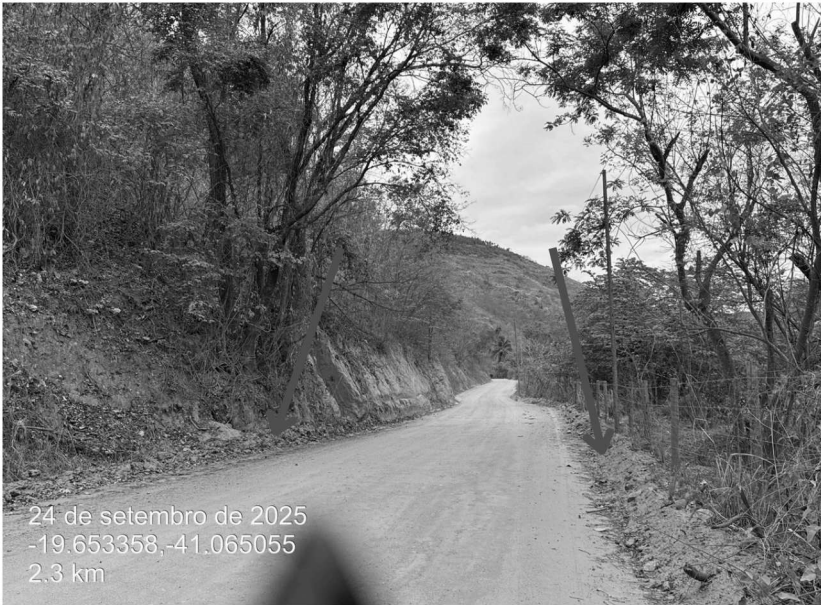
TRECHO - KM 2.3

Identificado a necessidade de Execução de Caixa Coletora, Boca de Ala e BSTC de $\varnothing 60$, para direcionamento correto do fluxo de água.

- 40431 - Corpo BSTC (greide) diâmetro 0,60 m CA-2 PB inclusive escavação, reaterro e transporte do tubo;
- 41333 - Caixa coletora em bloco pré-moldado para $d=0,60m$ (1,00 x 1,00m);
- 40530 - Boca de concreto ciclópico para BSTC diâmetro 0,60 m.

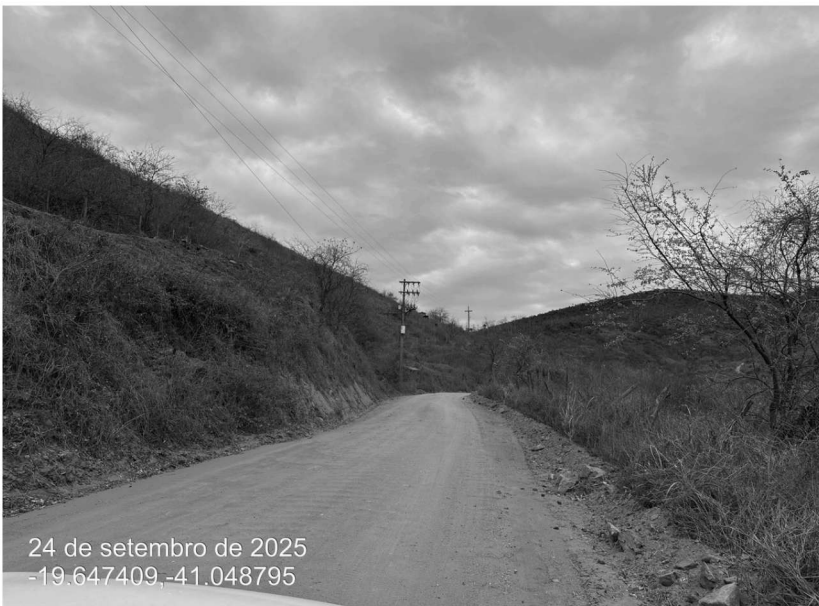
TRECHO - KM 0.3

Identificado a necessidade de Execução de Caixa Coletora e Boca de Ala em bueiro existente, para direcionamento correto do fluxo de água.

- 41333 - Caixa coletora em bloco pré-moldado para $d=0,60\text{m}$ (1,00 x 1,00m);
- 40530 - Boca de concreto ciclópico para BSTC diâmetro 0,60 m.

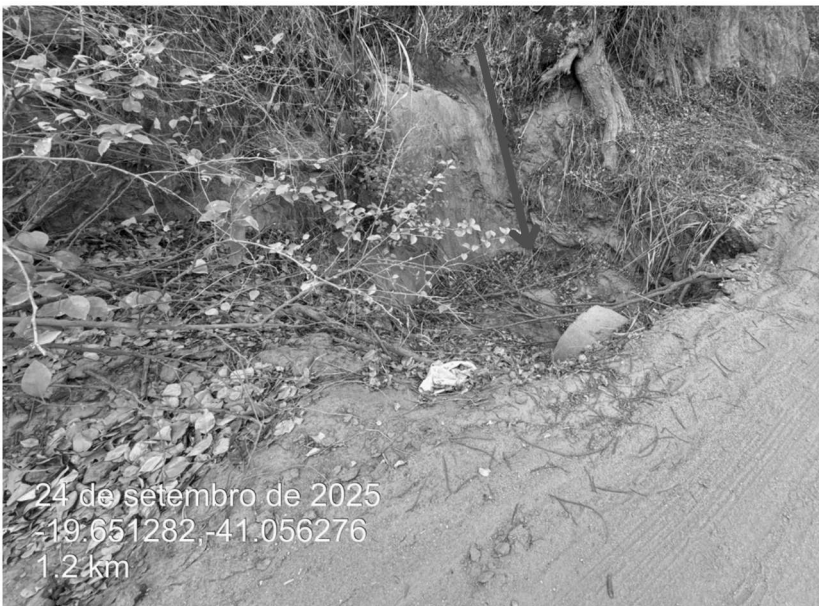
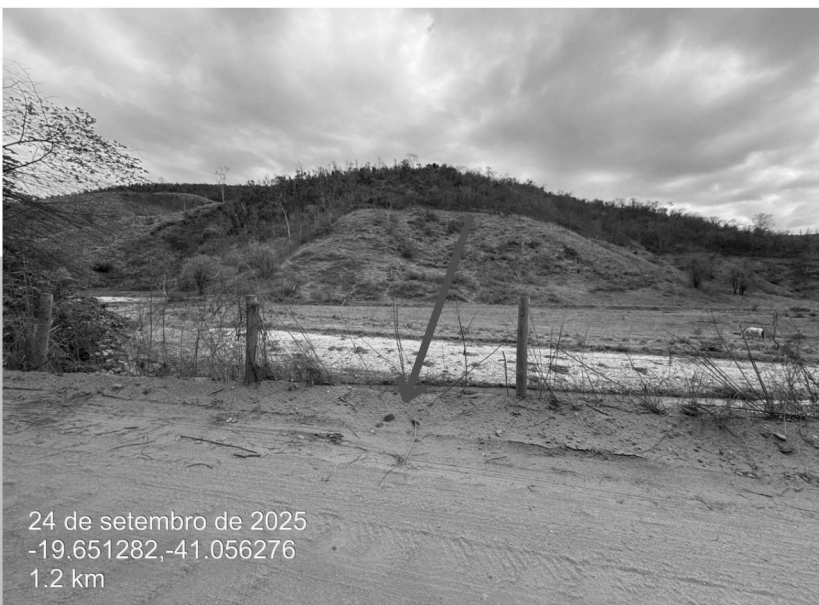
TRECHO - KM 1.2

Identificado a necessidade de Execução de Caixa Coletora e Boca de Ala em bueiro existente, bem como sarjetas, para direcionamento correto do fluxo de água.

- 41333 - Caixa coletora em bloco pré-moldado para $d=0,60\text{m}$ (1,00 x 1,00m);
- 40530 - Boca de concreto ciclópico para BSTC diâmetro 0,60 m.
- 40670 - Sarjeta de concreto (STC - 04) calha triangular de bancada em corte, inclusive caiação

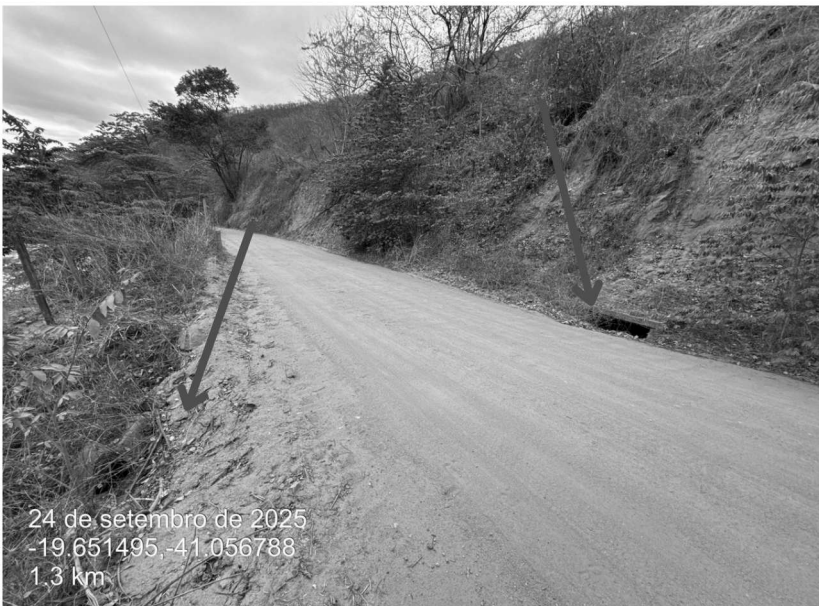
TRECHO - KM 1.3

Identificado a necessidade de limpeza em bueiro existente e execução de Boca de Ala, bem como sarjeta, para direcionamento correto do fluxo de água.

- 41333 - Caixa coletora em bloco pré-moldado para $d=0,60\text{m}$ ($1,00 \times 1,00\text{m}$);
- 40530 - Boca de concreto ciclópico para BSTC diâmetro $0,60\text{ m}$.
- 40670 - Sarjeta de concreto (STC - 04) calha triangular de bancada em corte, inclusive caiação

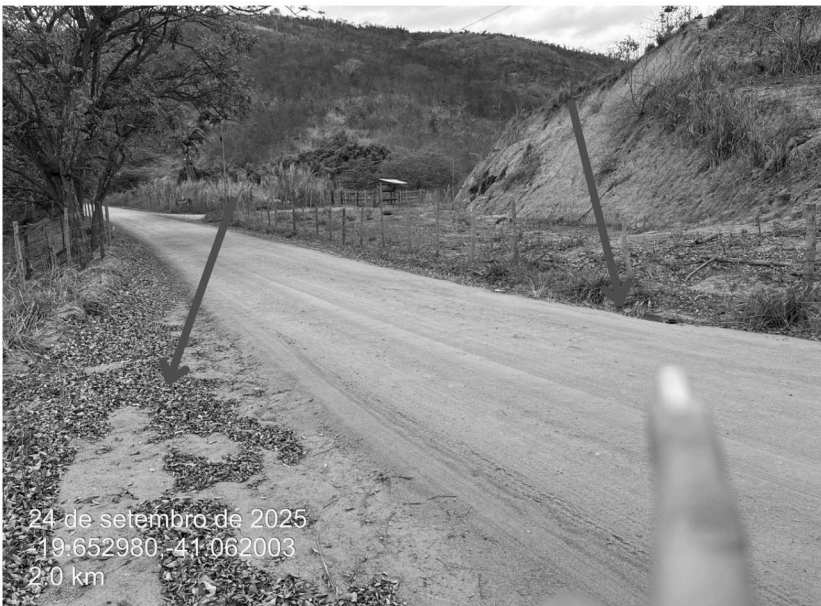
TRECHO - KM 2.0

Identificado a necessidade de limpeza em bueiro existente e execução de sarjeta, para direcionamento correto do fluxo de água.

- 41333 - Caixa coletora em bloco pré-moldado para $d=0,60m$ (1,00 x 1,00m);
- 40670 - Sarjeta de concreto (STC - 04) calha triangular de bancada em corte, inclusive caiação

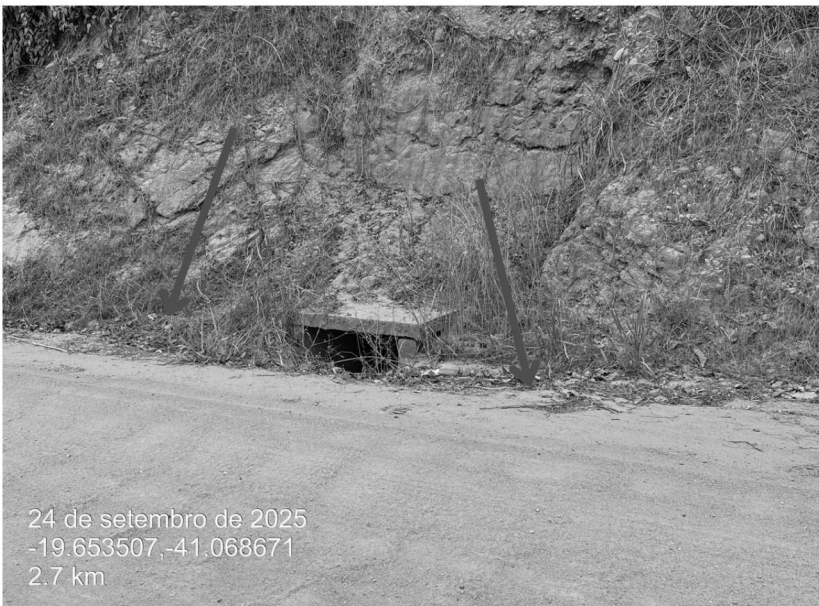
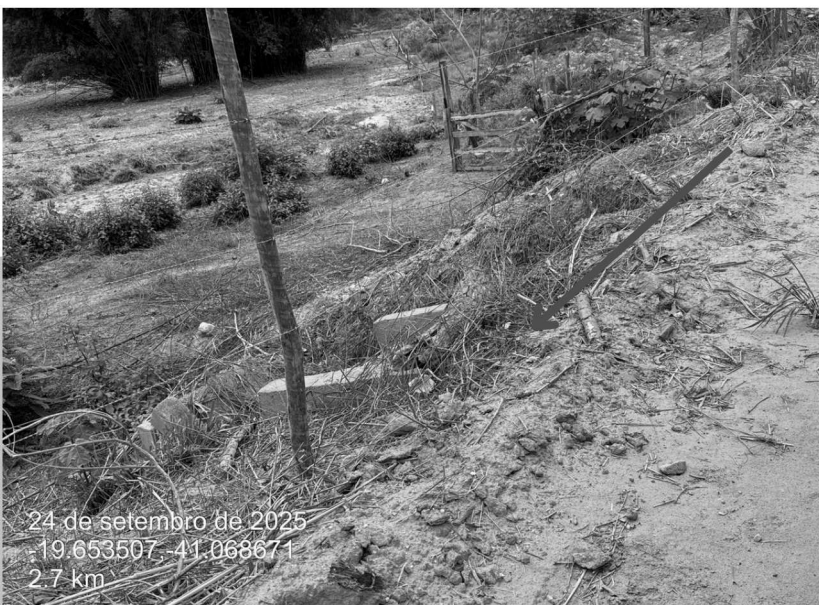
TRECHO - KM 2.7

Identificado a necessidade de limpeza em bueiro existente e execução de sarjeta, para direcionamento correto do fluxo de água.

- 40743 - Limpeza e desobstrução de BSTC e BSCC;
- 40670 - Sarjeta de concreto (STC - 04) calha triangular de bancada em corte, inclusive caiação;

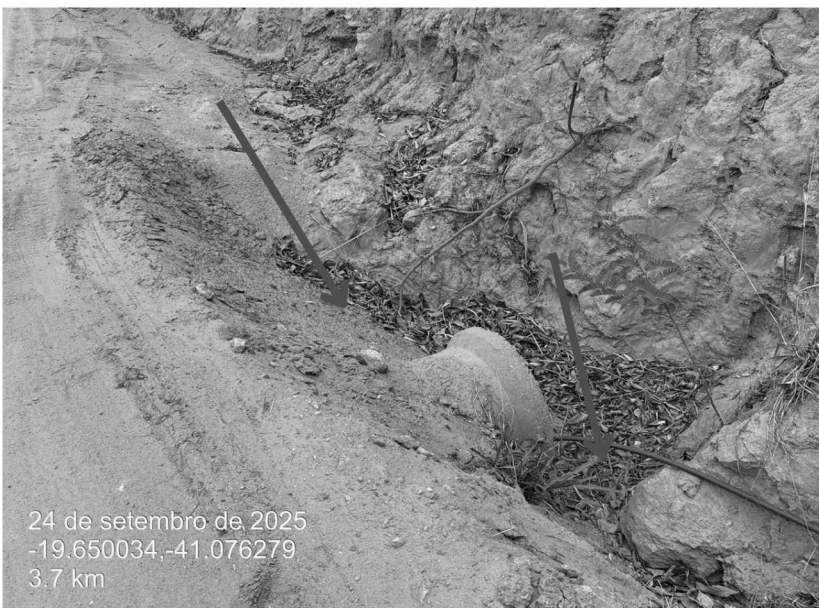
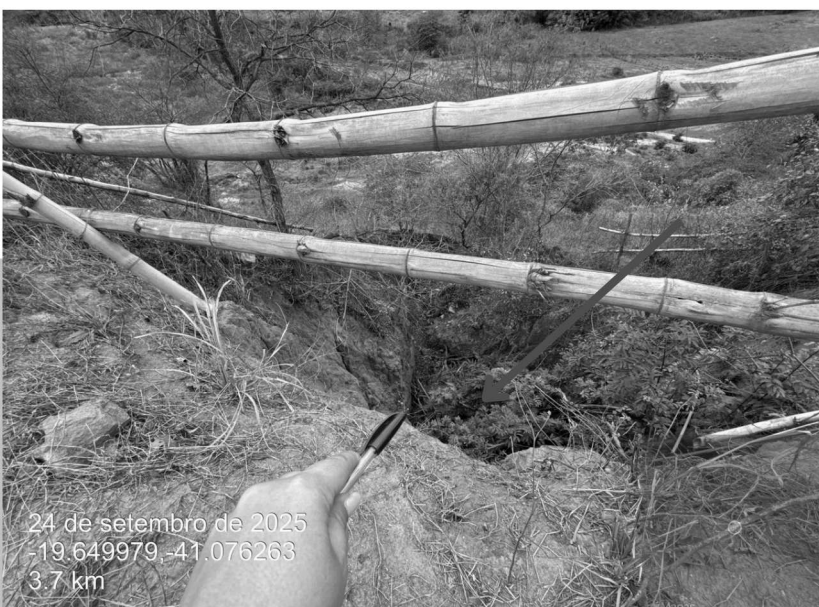
TRECHO - KM 3.7

Identificado a necessidade de execução de caixa coletora e lançamento de pedra amarrada, bem como execução de sarjeta para estabilização de erosão.

- 41333 - Caixa coletora em bloco pré-moldado para $d=0,60m$ ($1,00 \times 1,00m$);
- 40723 - Enrocamento de pedra jogada inclusive fornecimento, exclusive transporte da pedra;
- 40670 - Sarjeta de concreto (STC - 04) calha triangular de bancada em corte, inclusive caiação;

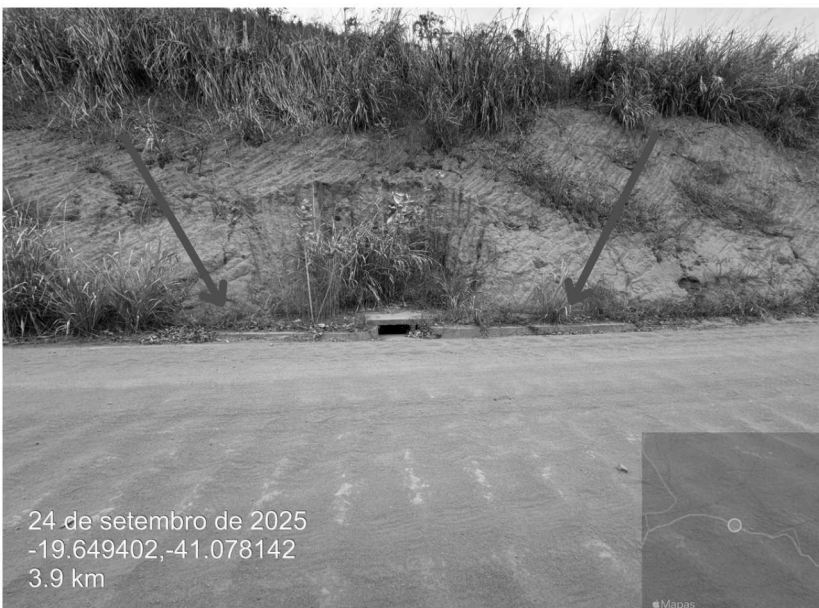
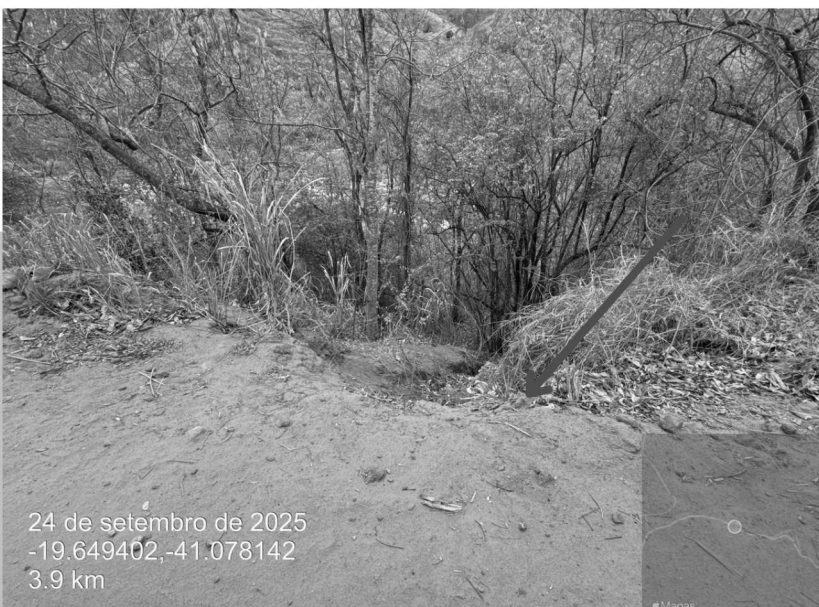
TRECHO - KM 3.9

Identificado a necessidade de limpeza em bueiro existente e execução de sarjeta, para direcionamento correto do fluxo de água.

- 40743 - Limpeza e desobstrução de BSTC e BSCC;
- 40670 - Sarjeta de concreto (STC - 04) calha triangular de bancada em corte, inclusive caiação;

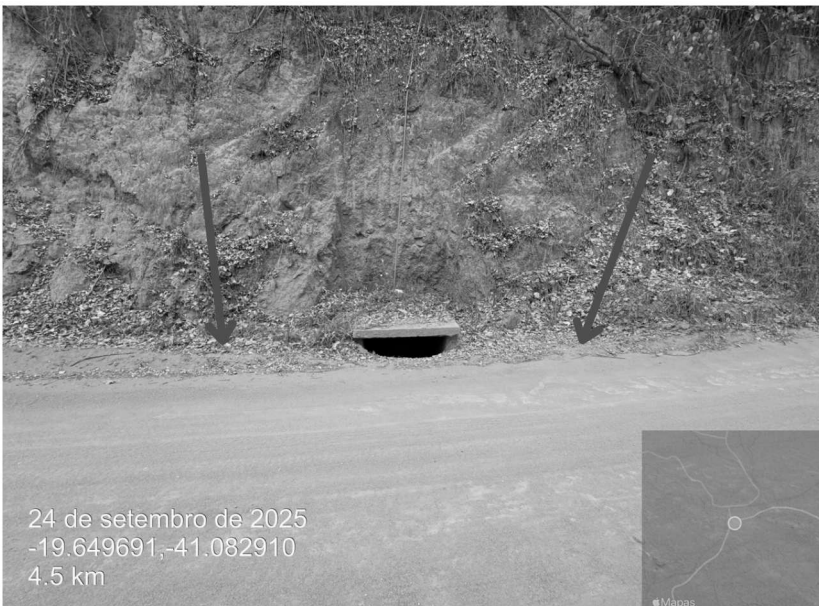
TRECHO - KM 4.5

Identificado a necessidade de limpeza e desobstrução em bueiro existente e execução de sarjeta, para direcionamento correto do fluxo de água.

- 40743 - Limpeza e desobstrução de BSTC e BSCC;
- 40670 - Sarjeta de concreto (STC - 04) calha triangular de bancada em corte, inclusive caiação;
