ENTRE RIO, MAR E MEMÓRIA: PROJETO DE RESTAURO DO FAROL DE REGÊNCIA

Gibson Melo de Albuquerque

Maio de 2025

1. IDENTIFICAÇÃO E CONHECIMENTO DO BEM: O FAROL DE REGÊNCIA

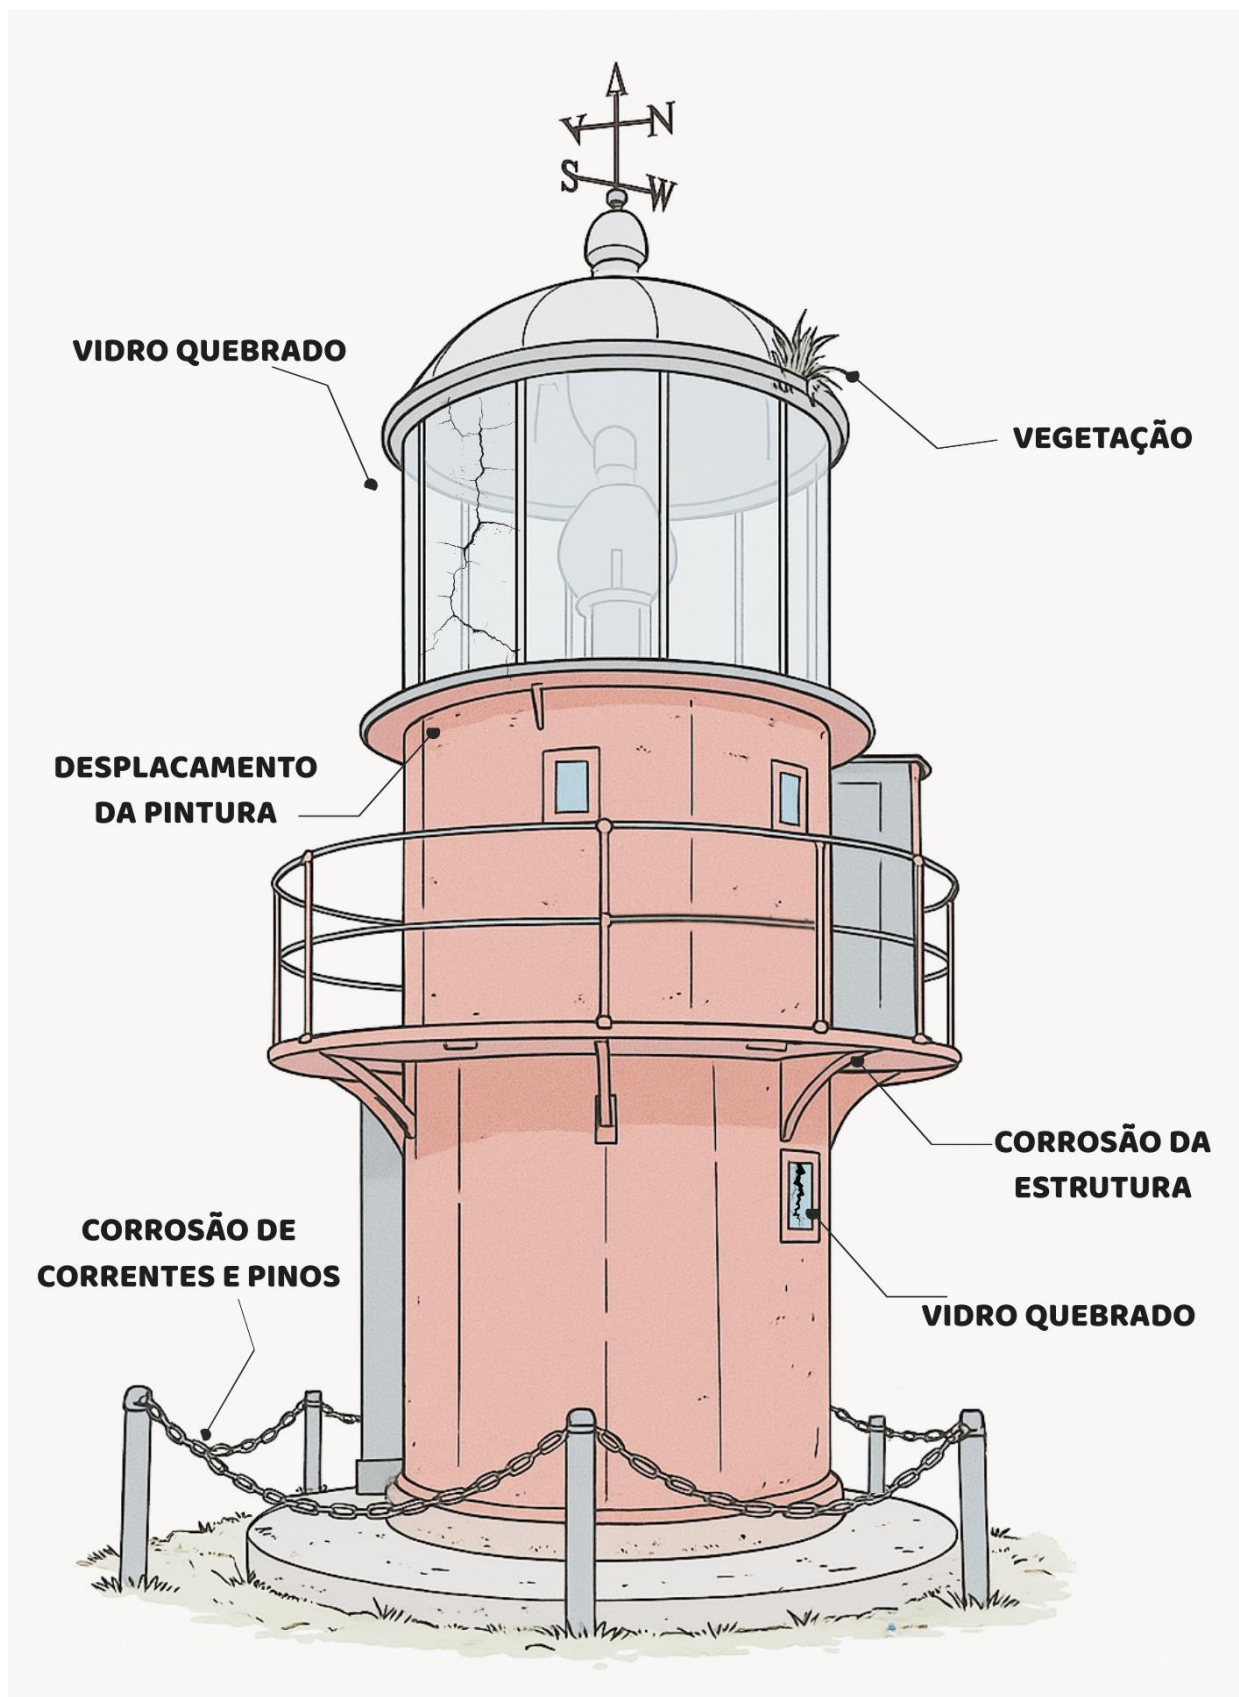
Figura 02 – Mapeamento de danos do farol.
Fonte: Gibson Albuquerque.

1. **Corrosão significativa do metal:** Há evidentes sinais de ferrugem e corrosão nas chapas metálicas, especialmente nas juntas rebitadas e nas bordas inferiores. As soldas nos dois primeiros pavimentos, inclusive na escada de acesso, apresentam diversos pontos corroídos. O avarandado externo do segundo pavimento, feito em chapa metálica de 8mm, também está bastante danificado e com partes faltantes, impossibilitando sua utilização;

2. **Desgaste da pintura:** Em todos os lados do farol ocorre o deslocamento da pintura, o que além de comprometer a estética, contribui para a exposição do metal à ação do tempo, acelerando a corrosão;

3. **Vegetação:** A coloração esverdeada na base de concreto mostra a presença de fungos, geralmente causados por umidade constante, o que pode danificar o material ao longo do tempo. No topo do farol também se observa a presença de vegetação, especialmente em pontos de acúmulo de sujeira e umidade das bordas e frestas da cobertura. A vegetação inclui pequenos arbustos e gramíneas, possivelmente enraizados em sedimentos acumulados ao longo do tempo;

4. **Frestas e rachaduras visíveis:** Algumas placas metálicas parecem estar se separando ou desalinhadas, o que pode indicar deterioração dos rebites ou das chapas do fechamento;

5. **Sujidade excessiva:** Acúmulo de sujeira e lixo principalmente nas partes mais próximas do solo. Existem também alguns pássaros mortos, que entraram pela janela quebrada do térreo;

6. **Vidraçaria suja ou danificada:** Todas as esquadrias estão sujas. Uma janela do térreo está quebrada (vidro fixo liso incolor de 6mm - 40x50cm), bem como um pano de vidro do último pavimento (6mm - 0,80x1,80m).

DANOS E PATOLOGIAS	MODO DE FAZER O TRATAMENTO
Corrosão do metal	Recomenda-se limpeza mecânica (jateamento de areia ou vidro) para remover a oxidação, aplicação de conversor de ferrugem e substituição de chapas irrecuperáveis (à exemplo da sacada do 2º pavimento), utilizando mesmo material (chapa 8mm). Soldas comprometidas devem ser refeitas e revestidas com tinta anticorrosiva, evitando novos danos. Os pinos e correntes que fazem o cercamento também devem passar pelo mesmo processo.
Desgaste da pintura	A tinta deve ser removida integralmente pelo jateamento, seguida da aplicação de tinta anticorrosiva de base epóxi e esmalte resistente às intempéries. As cores seguem as mesmas (vermelho e branco), preservando a estética original do bem tombado.
Vegetação e fungos	A base de concreto com coloração esverdeada requer limpeza com solução fungicida (hipoclorito de sódio diluído), lavagem de alta pressão e aplicação de impermeabilizante para reduzir a absorção de umidade. Após a aplicação de veneno, a vegetação do telhado e o material orgânico acumulado (folhas, terra, raízes) devem ser cuidadosamente extraídos com ferramentas manuais, evitando novos danos na estrutura.

Frestas e rachaduras visíveis	Placas metálicas desalinhadas devem ser realinhadas para eliminação de fissuras. Há a necessidade de substituição de rebites danificados por modelos em aço inoxidável.
Sujidade excessiva	É necessária a remoção imediata de partes de ferrugem desprendidas, lixo e animais mortos. A janela quebrada do térreo foi vedada temporariamente para evitar novo acúmulo de detritos.
Vidraçaria suja ou danificada	Os vidros danificados devem ser substituídos. Também é necessário polir vidros embaçados e recolocar chapas metálicas empenadas.
Placa educativa	A placa educativa ilegível deve ser polida ou substituída (considerar aço inox ou alumínio com gravação a laser).
Instalações elétricas	A fiação elétrica deve ser refeita, visando única e exclusivamente a instalação de dois painéis de LED (Modelo Tech Pro 150 W – 3000K), que poderão ser ativados em datas comemorativas. É importante destacar que o refletor do farol não deve receber intervenção.

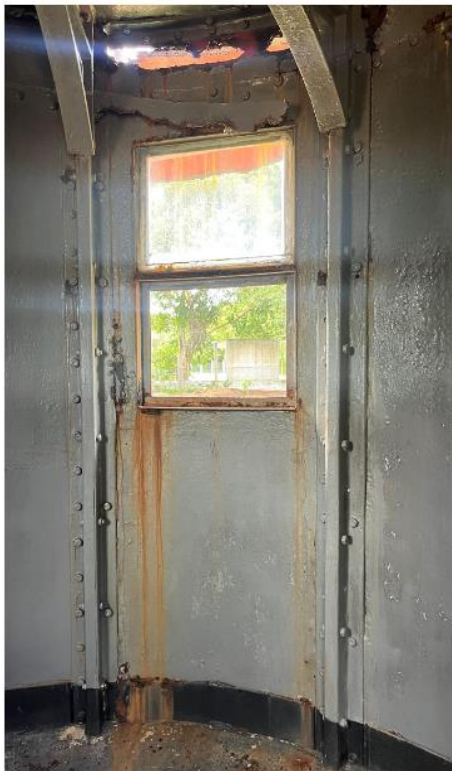
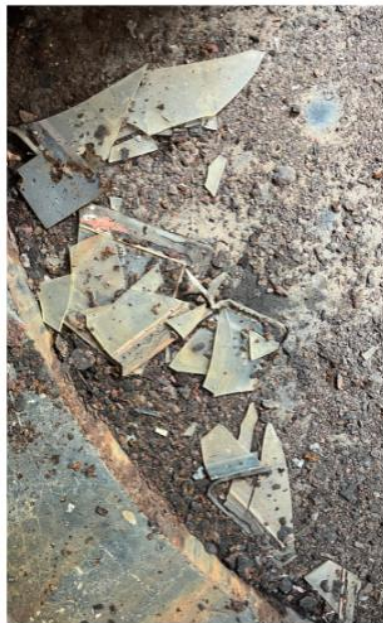
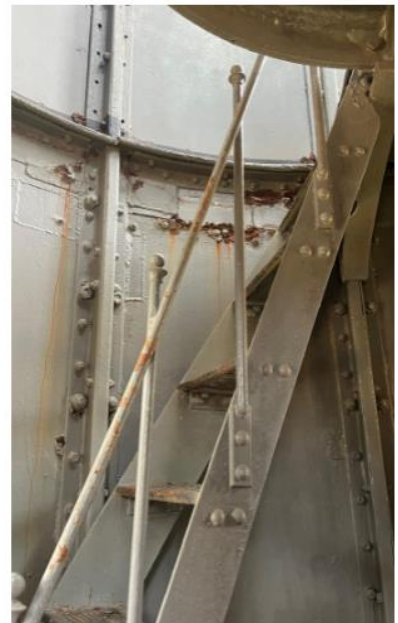
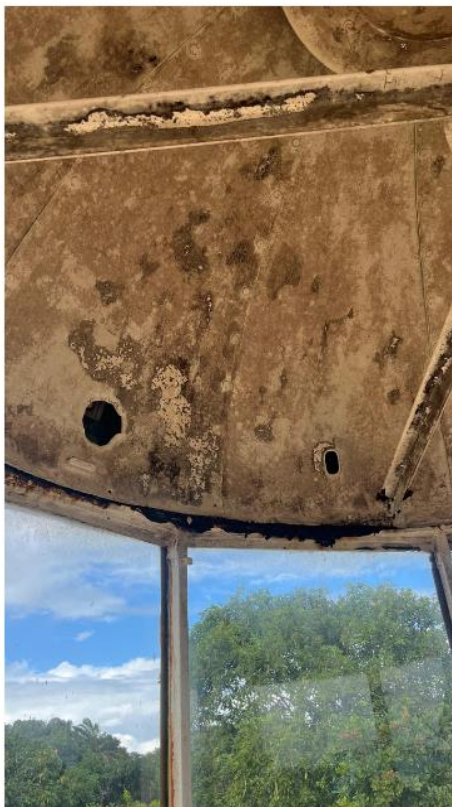
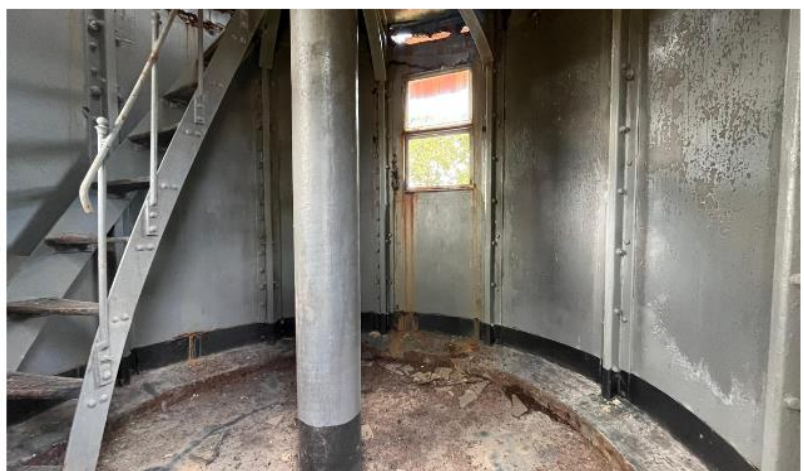
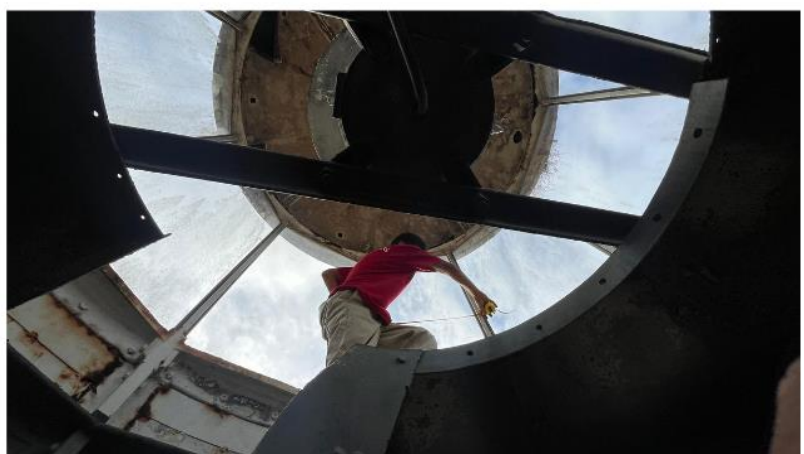
Figura 04 – Estado de conservação do farol de Regência (2025).
Fonte: Gibson Albuquerque.

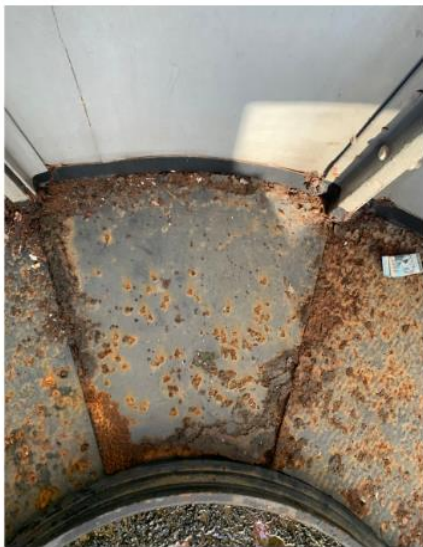
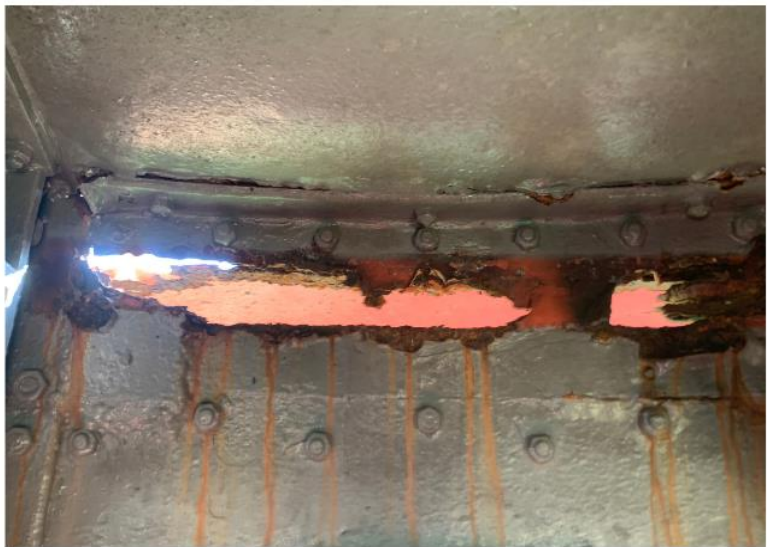
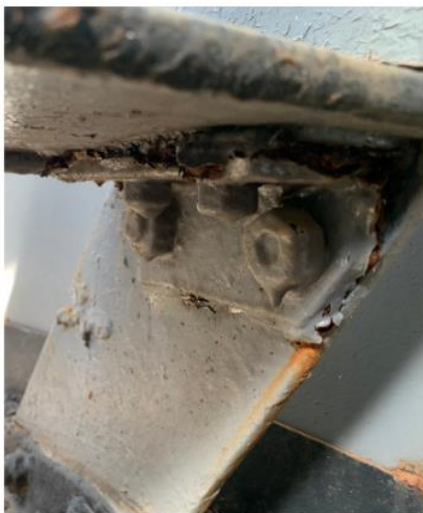
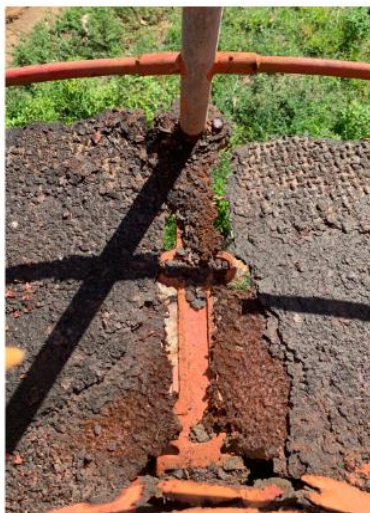
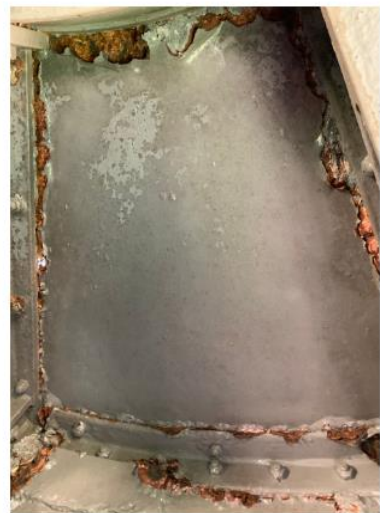
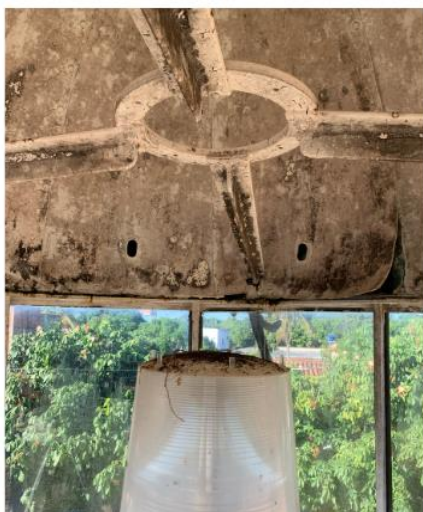
Figura 05 – Estado de conservação do farol de Regência (2025).
Fonte: Gibson Albuquerque.
