ENTRE RIO, MAR E MEMÓRIA: PROJETO DE RESTAURO DO FAROL DE REGÊNCIA

Gibson Melo de Albuquerque

1. IDENTIFICAÇÃO E CONHECIMENTO DO BEM: O FAROL DE REGÊNCIA

1.2 Levantamento do estado de conservação

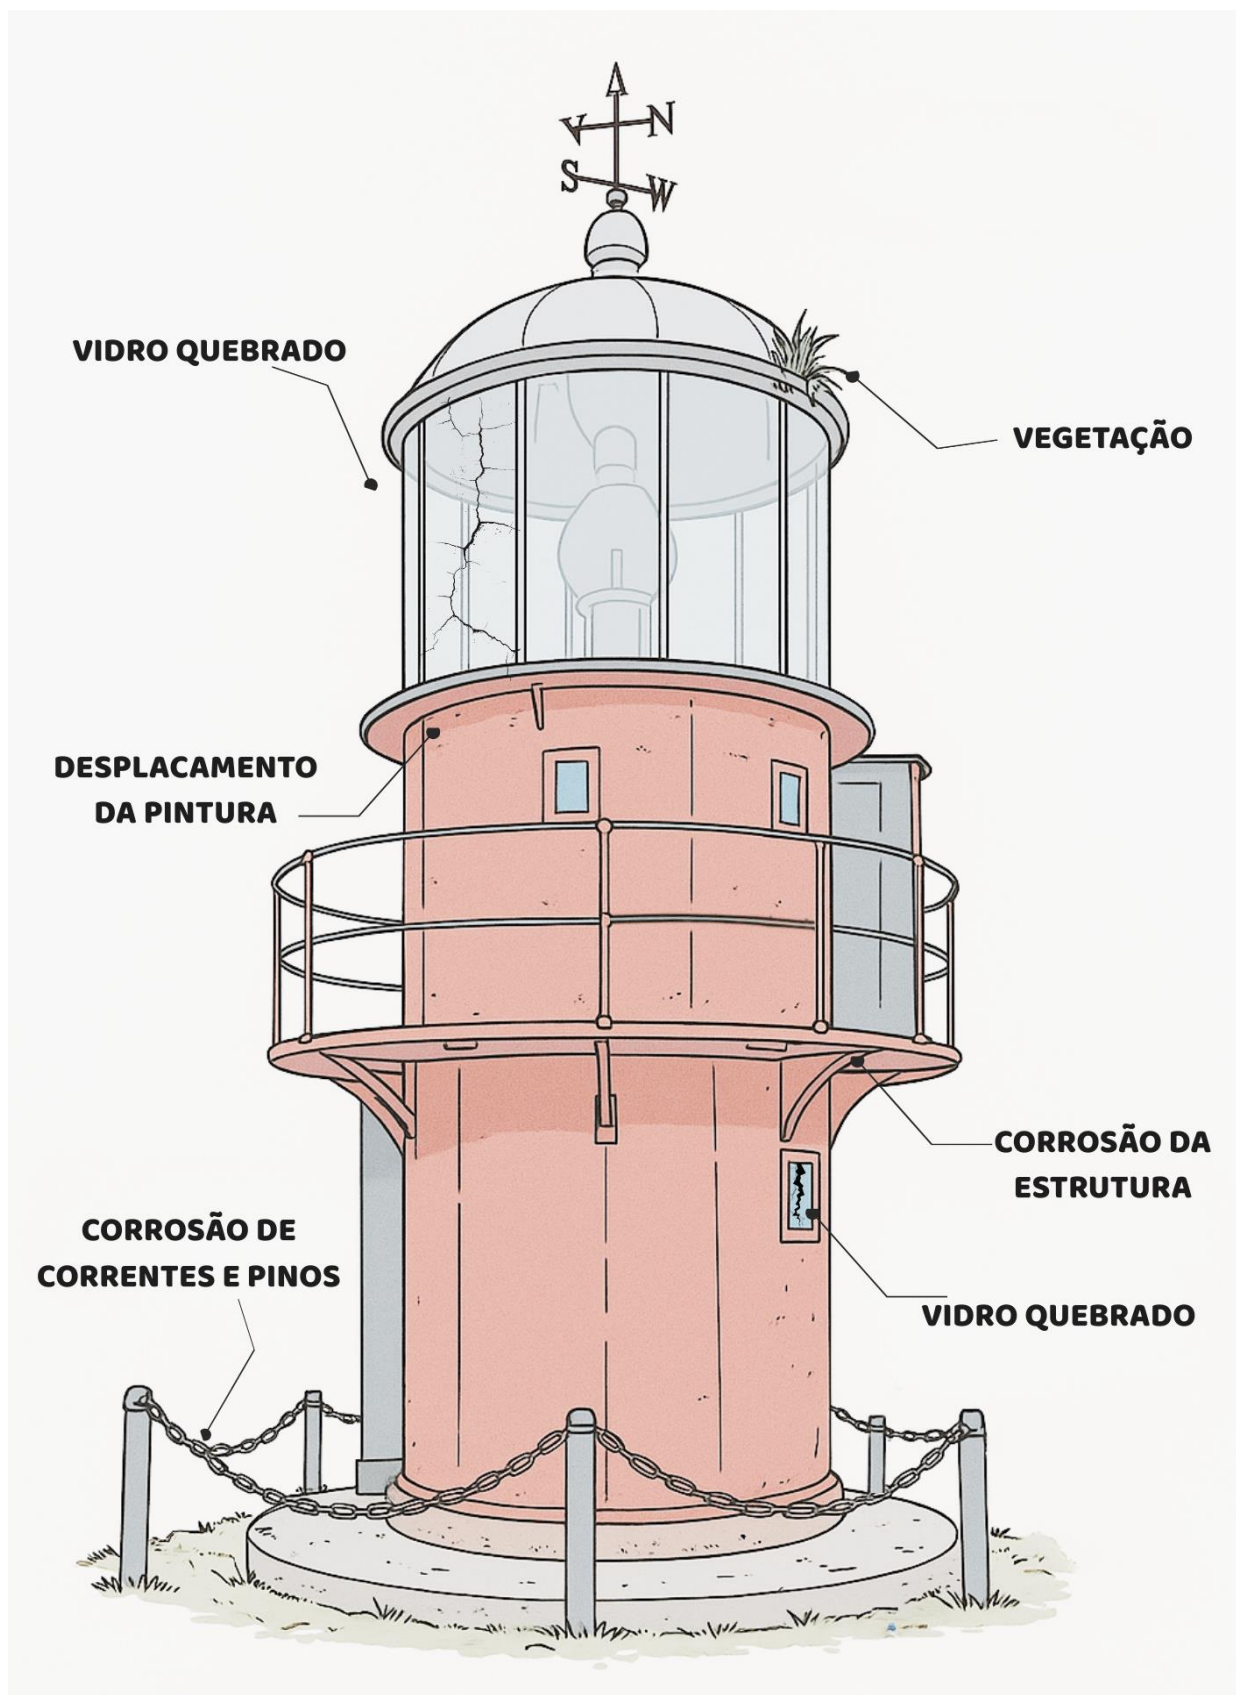
Figura 02 – Mapeamento de danos do farol.
Fonte: Gibson Albuquerque.

1. **Corrosão significativa do metal:** Há evidentes sinais de ferrugem e corrosão nas chapas metálicas, especialmente nas juntas rebitadas e nas bordas inferiores. As soldas nos dois primeiros pavimentos, inclusive na escada de acesso, apresentam diversos pontos corroídos. O avarandado externo do segundo pavimento, feito em chapa metálica de 8mm, também está bastante danificado e com partes faltantes, impossibilitando sua utilização;

2. **Desgaste da pintura:** Em todos os lados do farol ocorre o deslocamento da pintura, o que além de comprometer a estética, contribui para a exposição do metal à ação do tempo, acelerando a corrosão;

3. **Vegetação:** A coloração esverdeada na base de concreto mostra a presença de fungos, geralmente causados por umidade constante, o que pode danificar o material ao longo do tempo. No topo do farol também se observa a presença de vegetação, especialmente em pontos de acúmulo de sujeira e umidade das bordas e frestas da cobertura. A vegetação inclui pequenos arbustos e gramíneas, possivelmente enraizados em sedimentos acumulados ao longo do tempo;

4. **Frestas e rachaduras visíveis:** Algumas placas metálicas parecem estar se separando ou desalinhadas, o que pode indicar deterioração dos rebites ou das chapas do fechamento;

5. **Sujidade excessiva:** Acúmulo de sujeira e lixo principalmente nas partes mais próximas do solo. Existem também alguns pássaros mortos, que entraram pela janela quebrada do térreo;

6. **Vidraçaria suja ou danificada:** Todas as esquadrias estão sujas. Uma janela do térreo está quebrada (vidro fixo liso incolor de 6mm - 40x50cm), bem como um pano de vidro do último pavimento (6mm - 0,80x1,80m).

DANOS E PATOLOGIAS	MODO DE FAZER O TRATAMENTO
Corrosão do metal	Recomenda-se limpeza mecânica (jateamento de areia ou vidro) para remover a oxidação, aplicação de conversor de ferrugem e substituição de chapas irrecuperáveis (à exemplo da sacada do 2º pavimento), utilizando mesmo material (chapa 8mm). Soldas comprometidas devem ser refeitas e revestidas com tinta anticorrosiva, evitando novos danos. Os pinos e correntes que fazem o cercamento também devem passar pelo mesmo processo.
Desgaste da pintura	A tinta deve ser removida integralmente pelo jateamento, seguida da aplicação de tinta anticorrosiva de base epóxi e esmalte resistente às intempéries. As cores seguem as mesmas (vermelho e branco), preservando a estética original do bem tombado.
Vegetação e fungos	A base de concreto com coloração esverdeada requer limpeza com solução fungicida (hipoclorito de sódio diluído), lavagem de alta pressão e aplicação de impermeabilizante para reduzir a absorção de umidade. Após a aplicação de veneno, a vegetação do telhado e o material orgânico acumulado (folhas, terra, raízes) devem ser cuidadosamente extraídos com ferramentas manuais, evitando novos danos na estrutura.

Frestas e rachaduras visíveis	Placas metálicas desalinhadas devem ser realinhadas para eliminação de fissuras. Há a necessidade de substituição de rebites danificados por modelos em aço inoxidável.
Sujidade excessiva	É necessária a remoção imediata de partes de ferrugem desprendidas, lixo e animais mortos. A janela quebrada do térreo foi vedada temporariamente para evitar novo acúmulo de detritos.
Vidraçaria suja ou danificada	Os vidros danificados devem ser substituídos. Também é necessário polir vidros embaçados e recolocar chapas metálicas empenadas.
Placa educativa	A placa educativa ilegível deve ser polida ou substituída (considerar aço inox ou alumínio com gravação a laser).
Instalações elétricas	A fiação elétrica deve ser refeita, visando única e exclusivamente a instalação de dois painéis de LED (Modelo Tech Pro 150 W – 3000K), que poderão ser ativados em datas comemorativas. É importante destacar que o refletor do farol não deve receber intervenção.

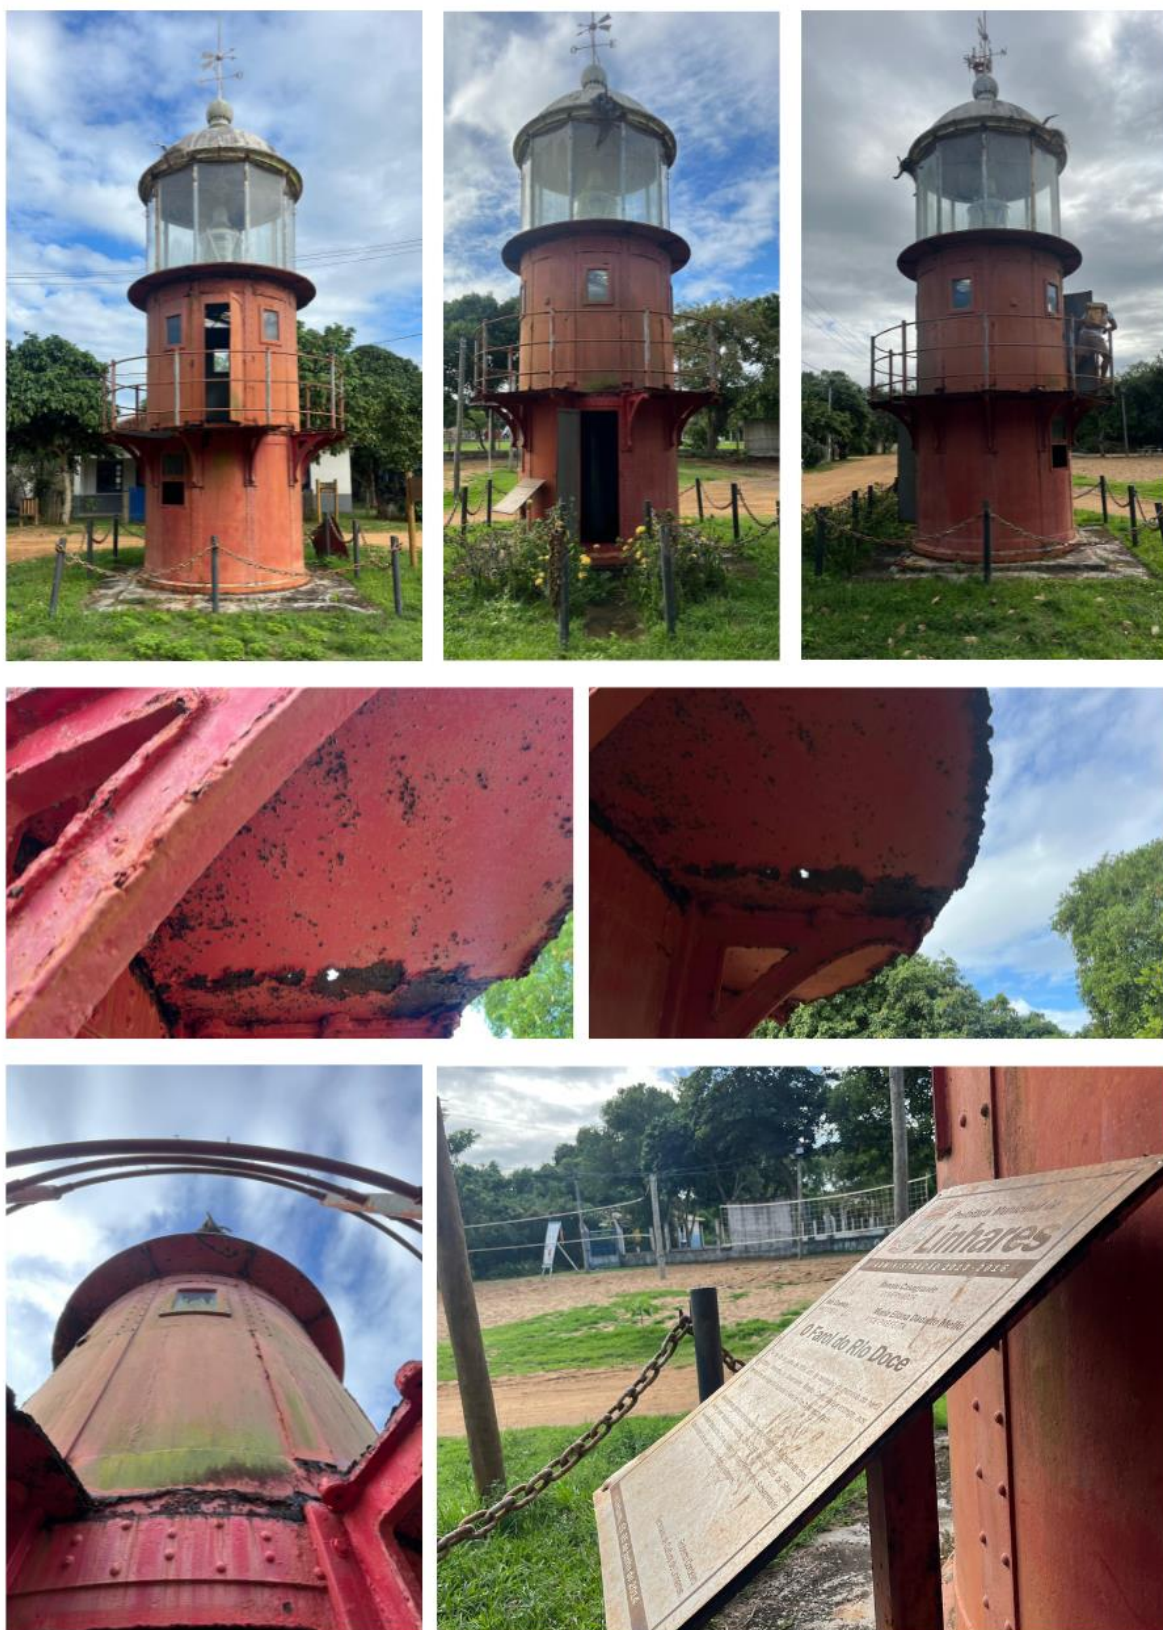
Figura 03 – Estado de conservação do farol de Regência (2025).
Fonte: Gibson Albuquerque.

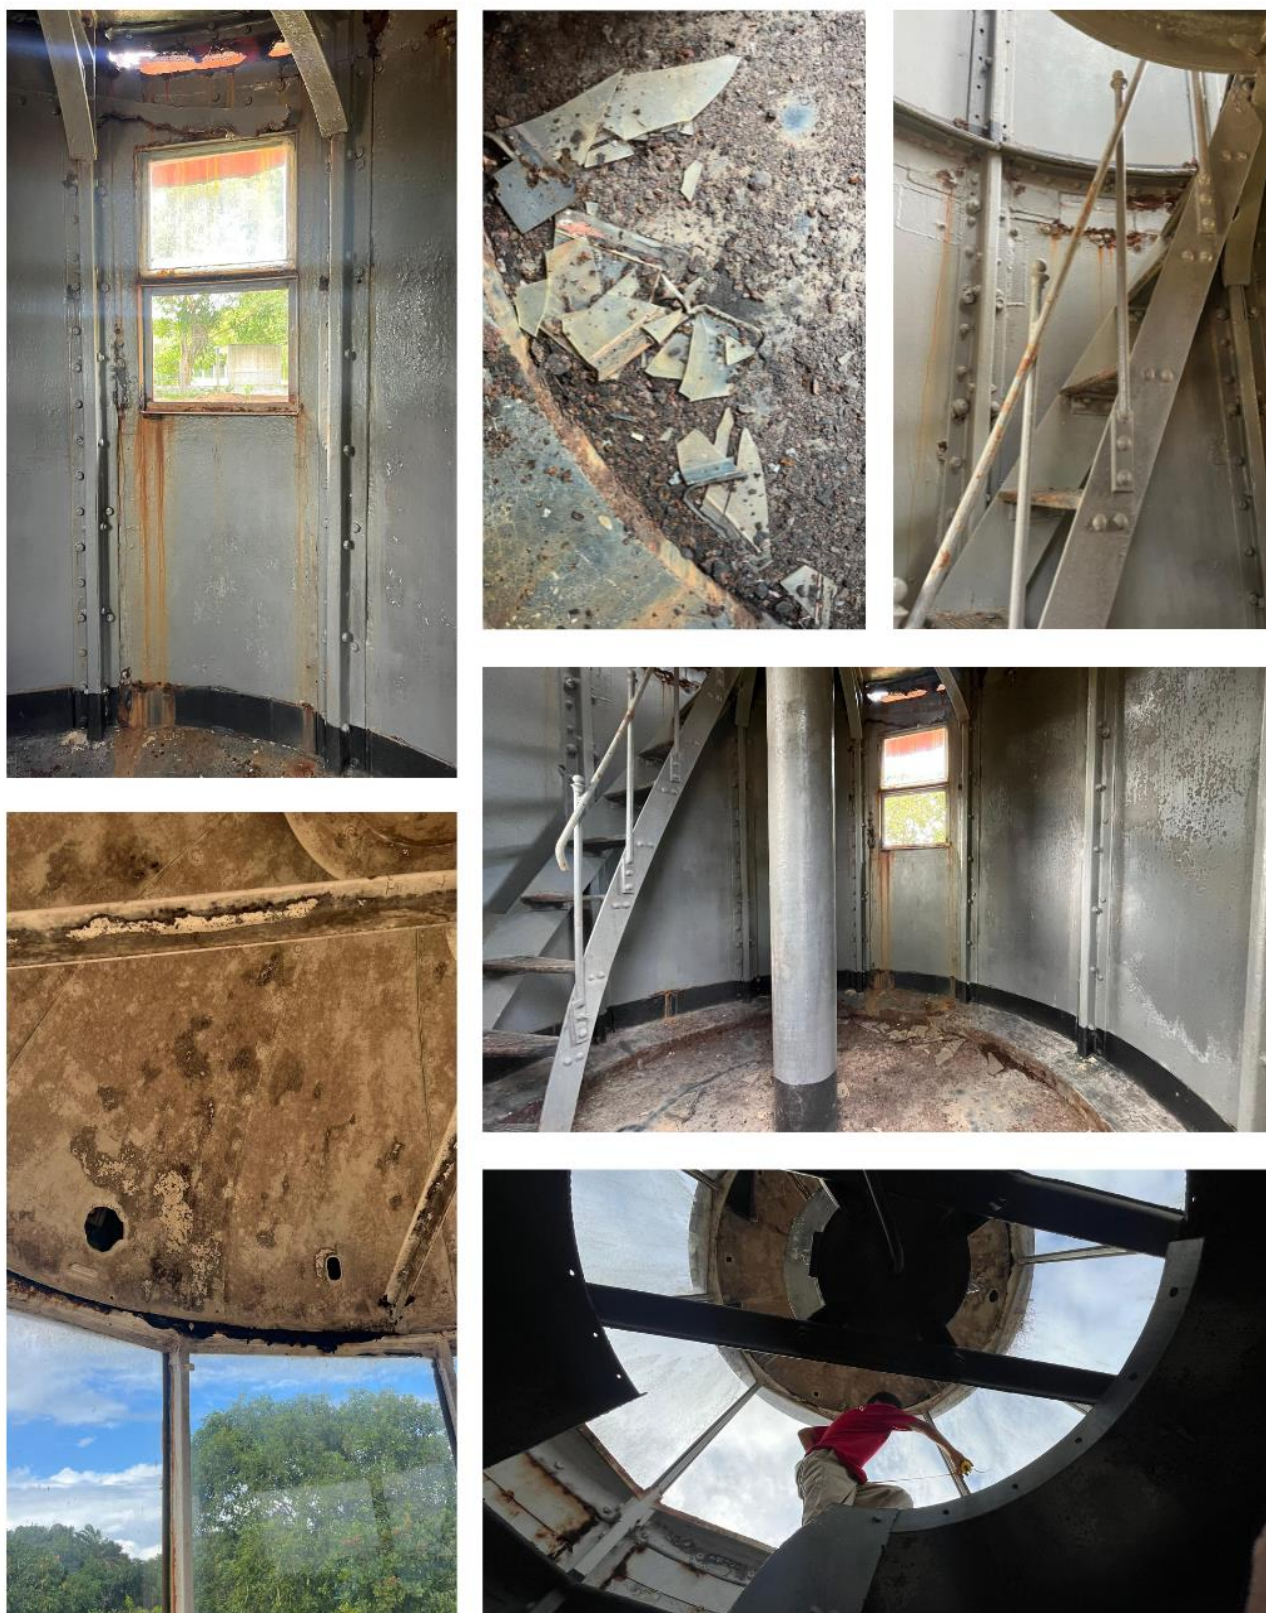
Figura 04 – Estado de conservação do farol de Regência (2025).
Fonte: Gibson Albuquerque.

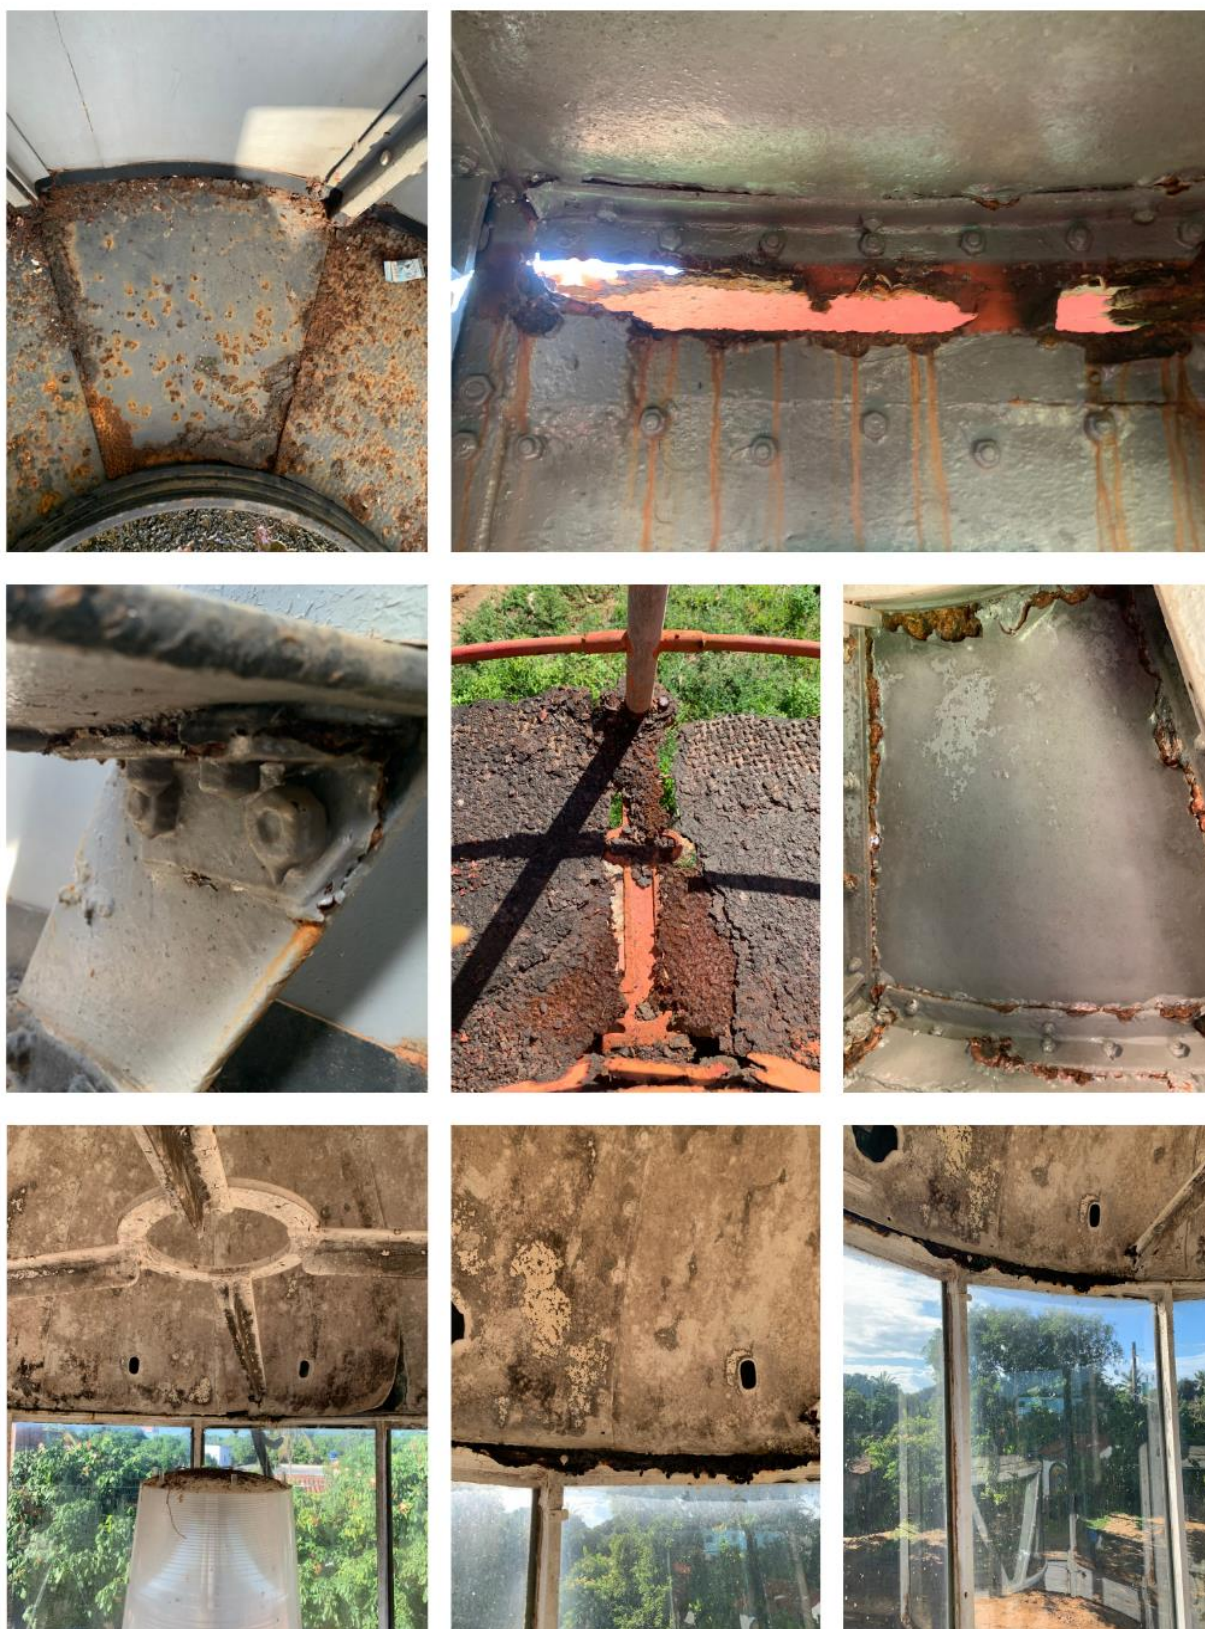
Figura 05 – Estado de conservação do farol de Regência (2025).
Fonte: Gibson Albuquerque.
