RELATÓRIO FOTOGRÁFICO DE ANOMALIAS DE EDIFICAÇÃO

MAPEAMENTO DAS ANOMALIAS DO INSTITUTO DE SAÚDE DE
NOVA FRIBURGO, DA UNIVERSIDADE FEDERAL FLUMINENSE, NO
MUNICÍPIO DE NOVA FRIBURGO - RJ.

Niterói, 21 de Julho de 2025.

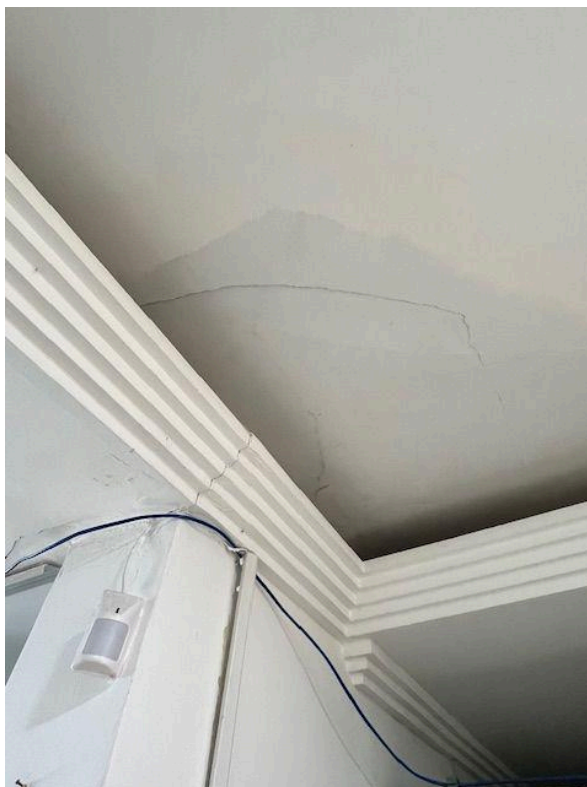
Fotografia 1. Marcação 1.1 - Infiltração no gesso e aberturas em junta de dilatação do forro de gesso.

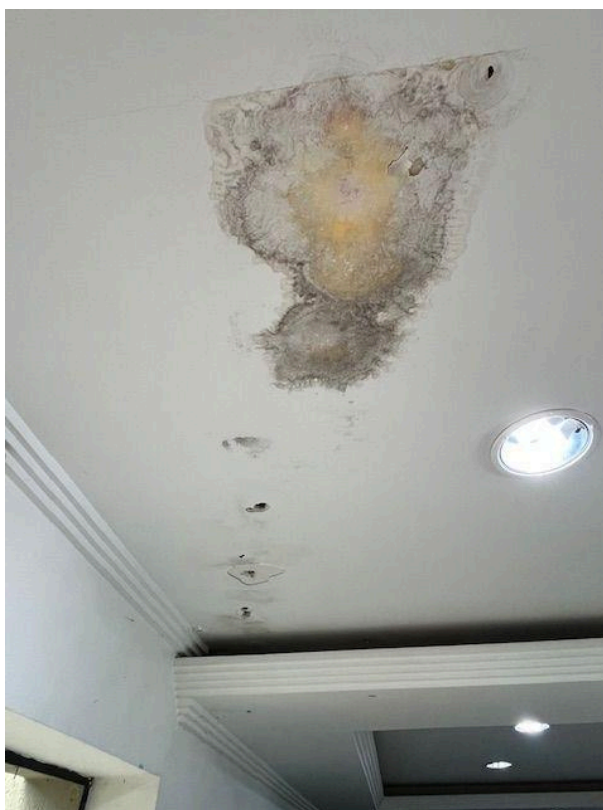
Fotografia 2. Marcação 1.2 - Infiltração em forro de gesso da biblioteca.

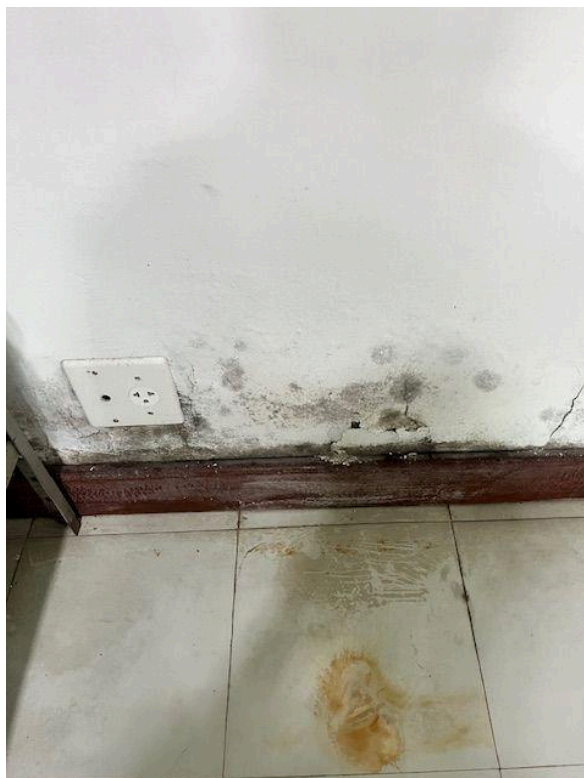
Fotografia 3. Marcação 1.3 e 2.2 - Infiltração e fissuras na parede da biblioteca.

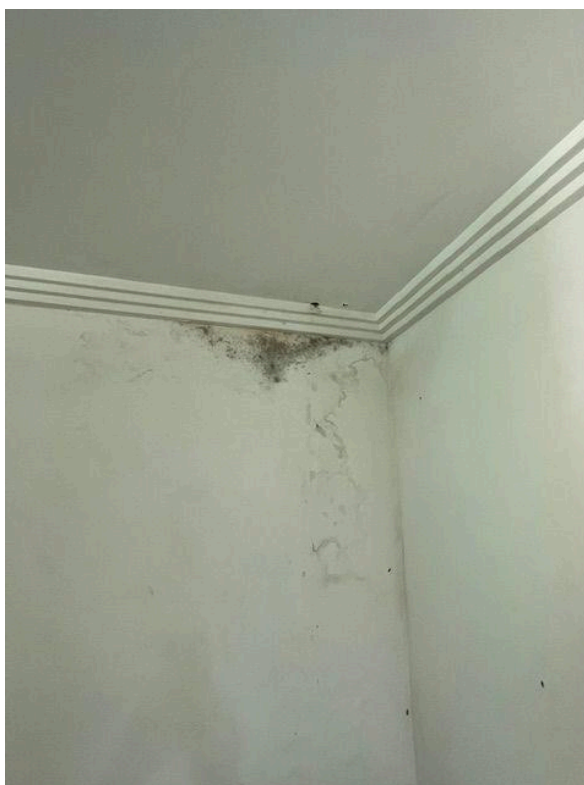
Fotografia 4. Marcação 1.3 - Infiltração na parede da biblioteca.

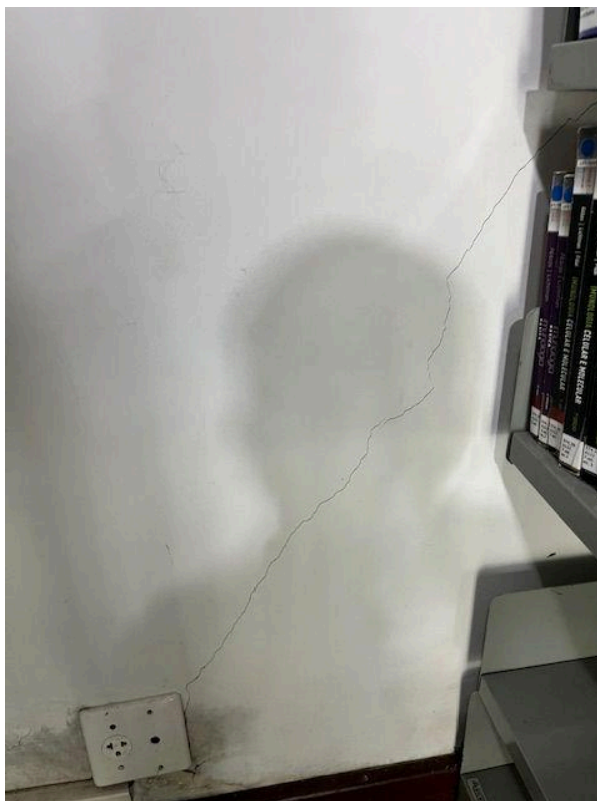
Fotografia 5. Marcação 1.4 e 2.9 - Infiltração e trinca inclinada em 45° na parede.

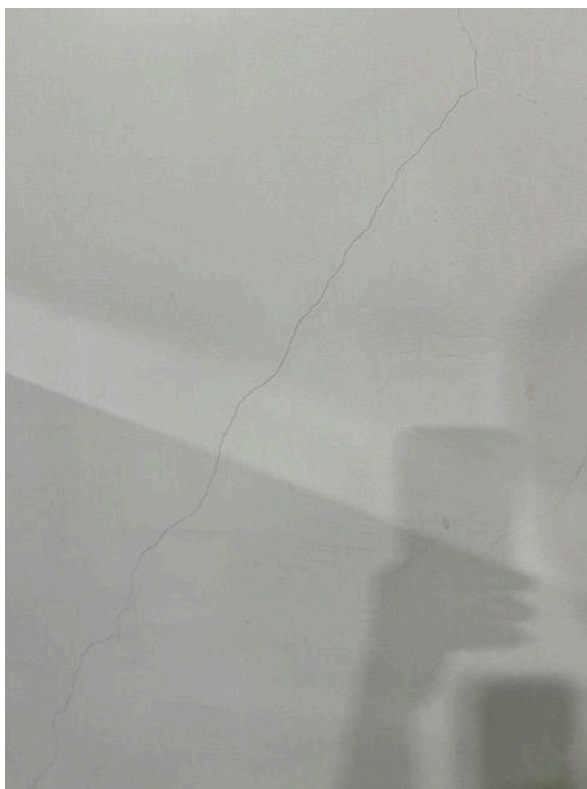
Fotografia 6. Marcação 1.5 e 2.10 - Infiltração e trinca inclinada em 45° na parede.

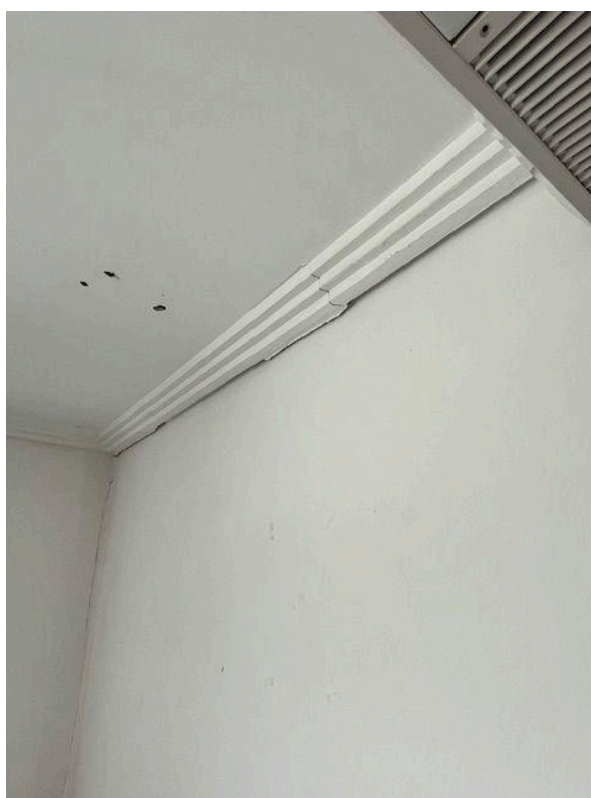
Fotografia 7. Marcação 2.3 - Abertura em junta de dilatação do forro de gesso do laboratório de informática.

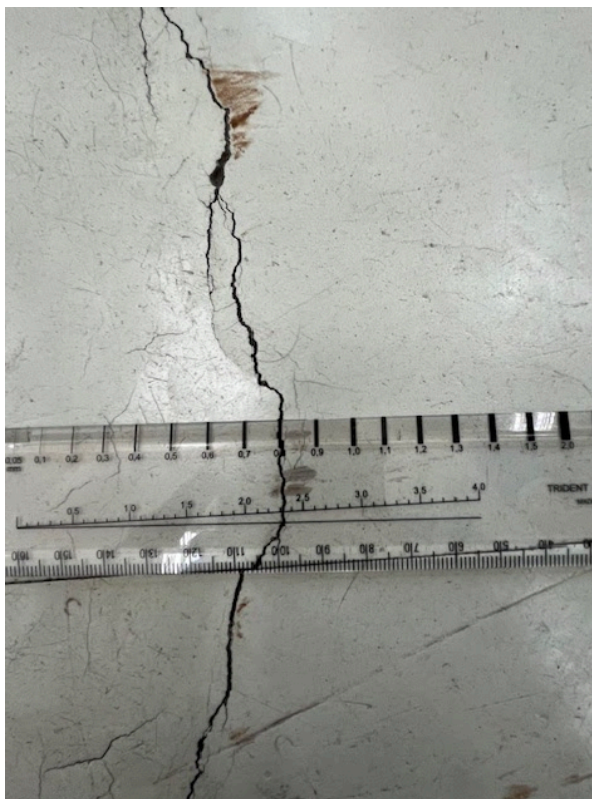
Fotografia 8. Marcação 2.4 - Trincas no piso do laboratório de informática.

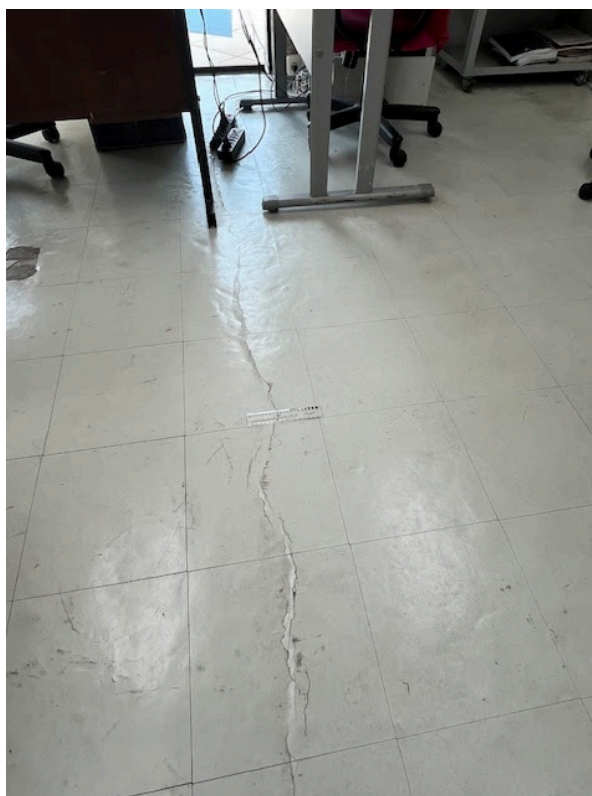
Fotografia 9 . Marcação 2.4 - Trincas no piso do Laboratório de Informática.

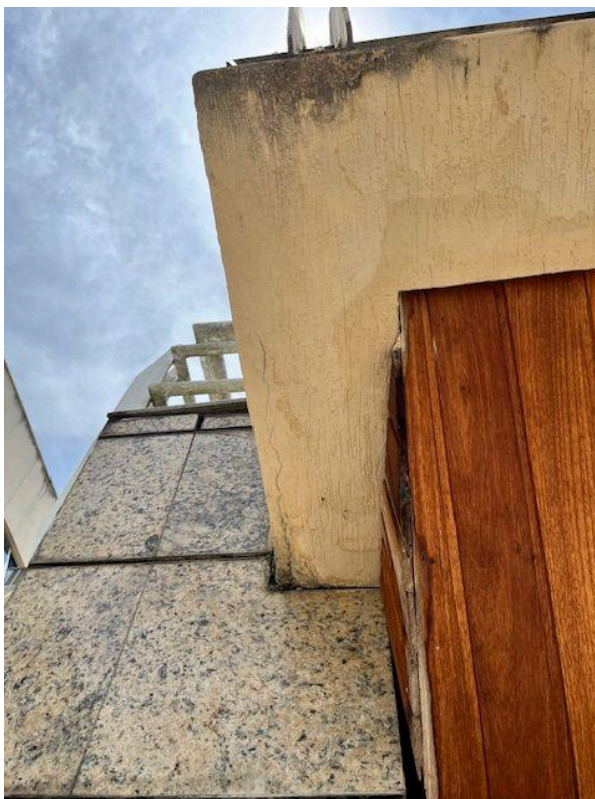
Fotografia 10. Marcação 2.5 - Fissuras em platibanda externa.

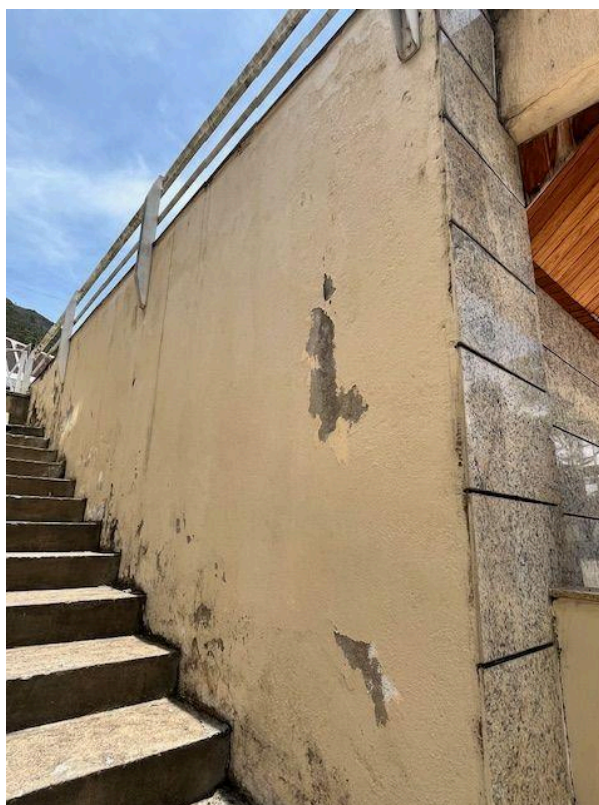
Fotografia 11. Falha no revestimento e pintura da fachada externa.

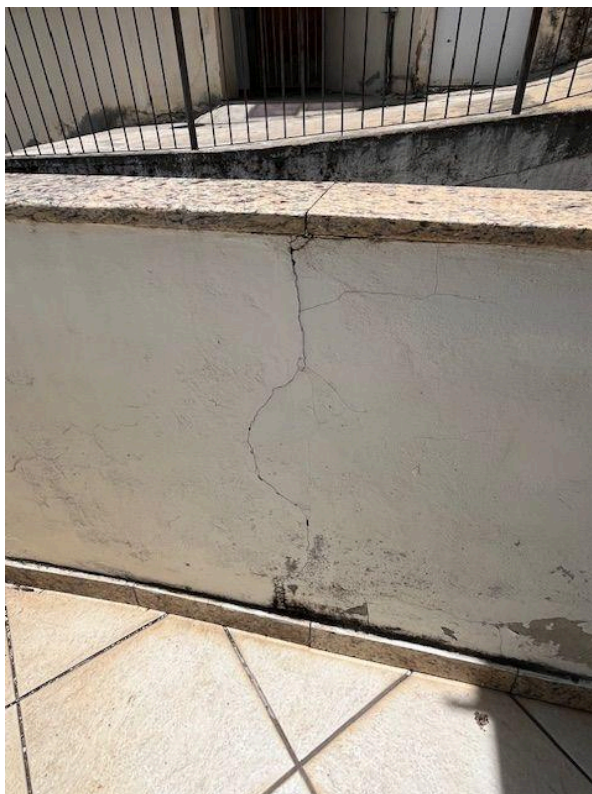
Fotografia 12. Marcação 2.6 - Fissuras em alvenaria de platibanda externa.

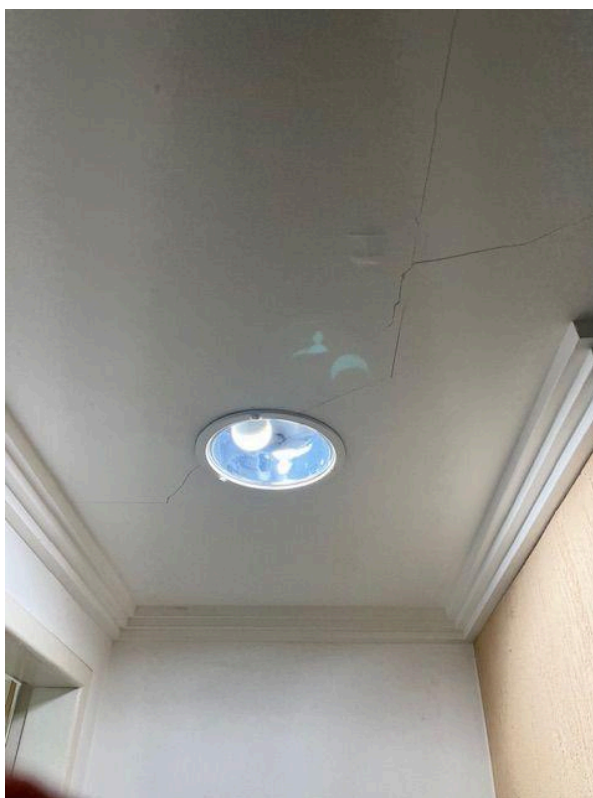
Fotografia 13. Próximo da Marcação 2.7 - Trincas no forro de gesso.

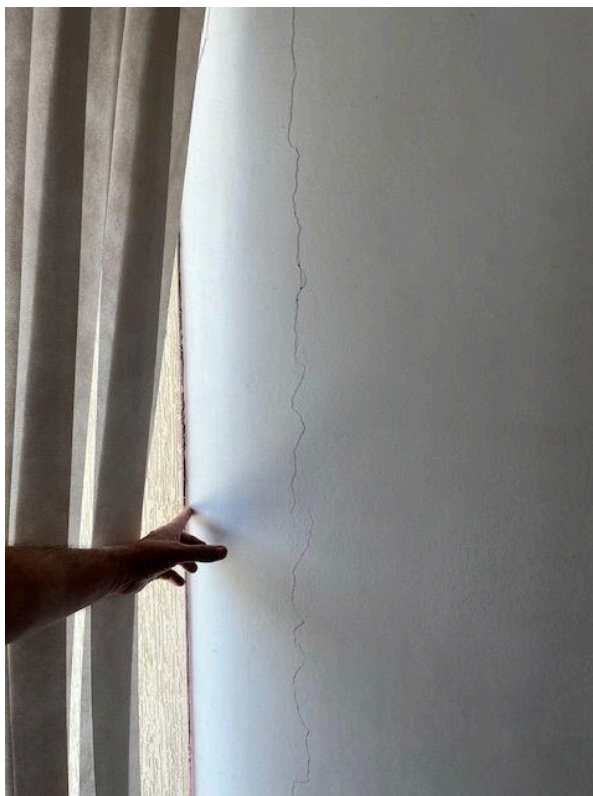
Fotografia 14. Marcação 2.7 - Trinca vertical na parede próximo ao pilar.

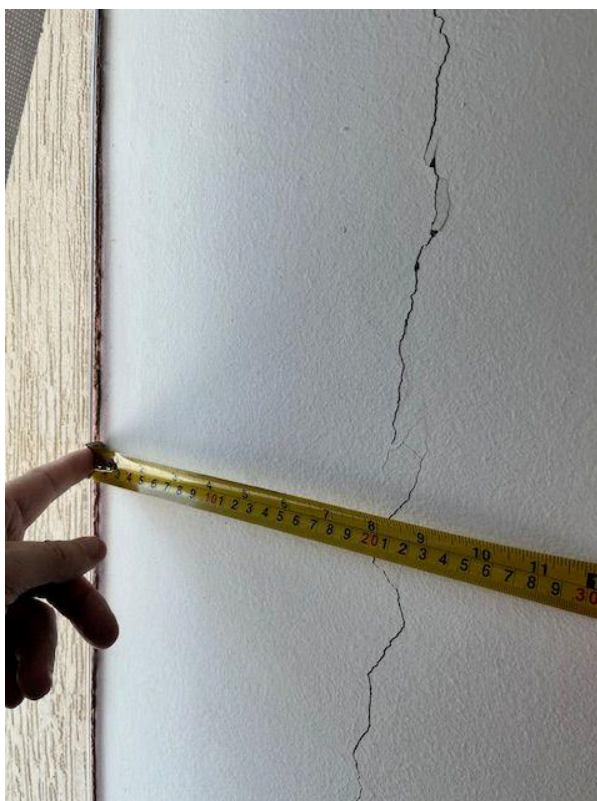
Fotografia 15. Marcação 2.7 - Medição da distância do pilar até a trinca vertical na parede.

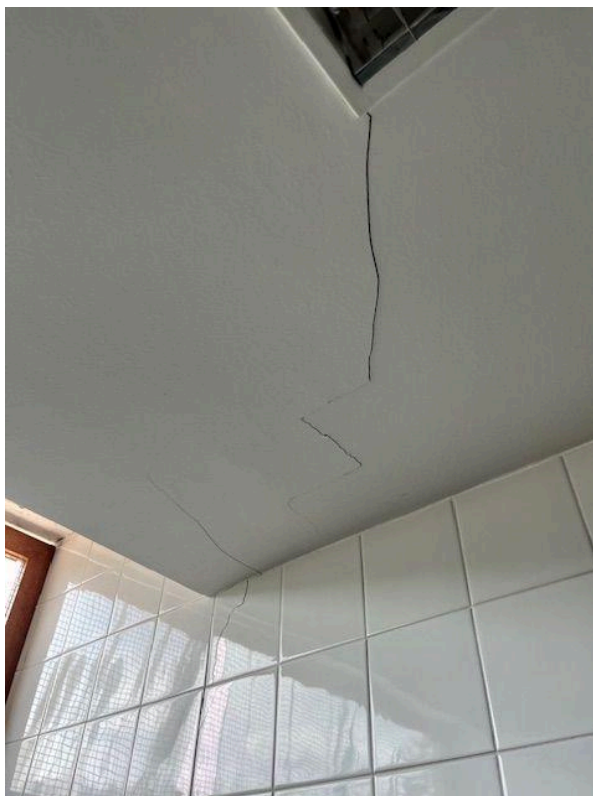
Fotografia 16. Marcação 2.8 - Fissuras em forro de gesso dos banheiros.

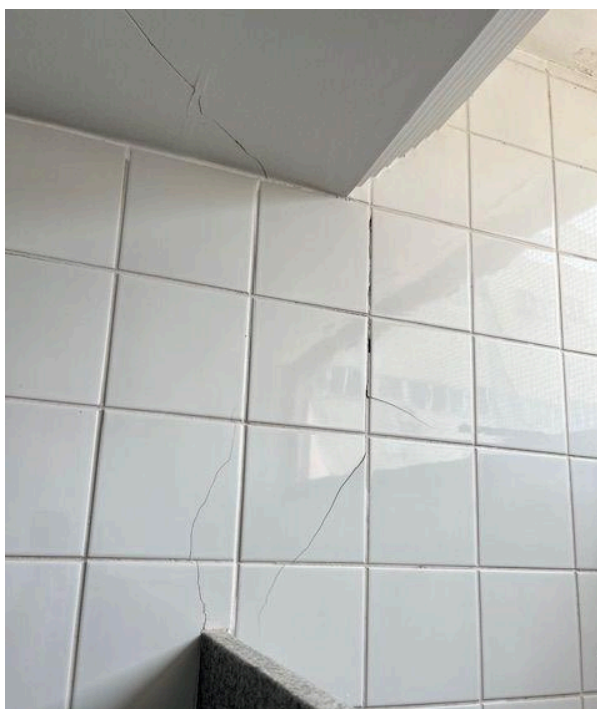
Fotografia 17. Marcação 2.8 - Fissuras em revestimento cerâmico das paredes dos banheiros.

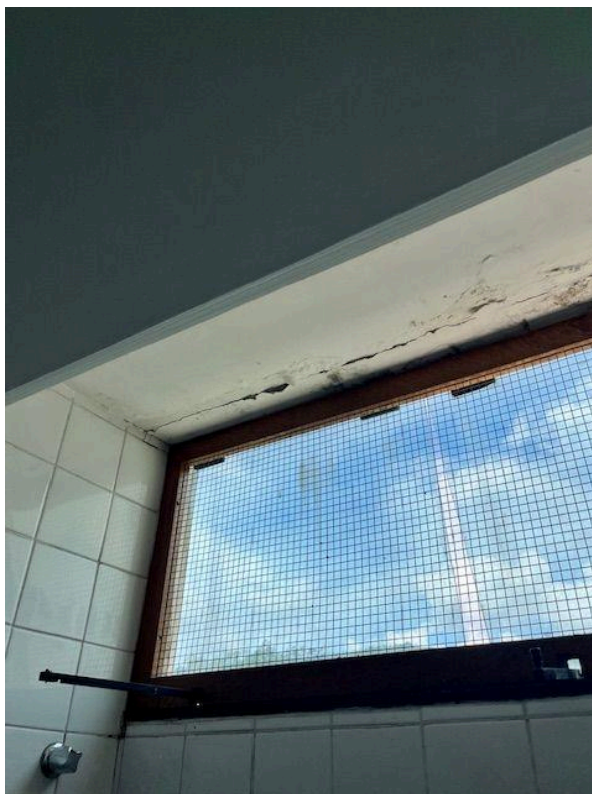
Fotografia 18. Marcação 2.8 - Trincas em forro de gesso dos banheiros.

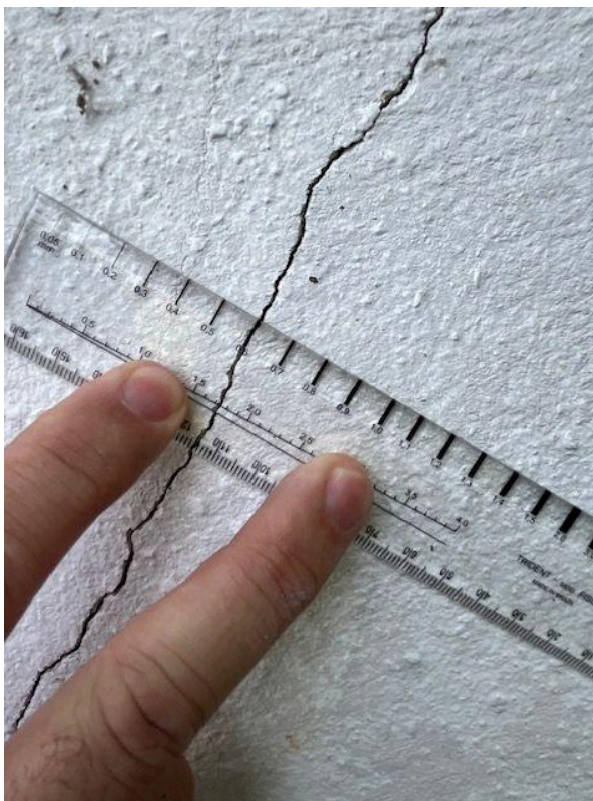
Fotografia 19. Marcação 2.9 e 2.10 - Medição com fissurômetro da trinca inclinada em 45° na parede.

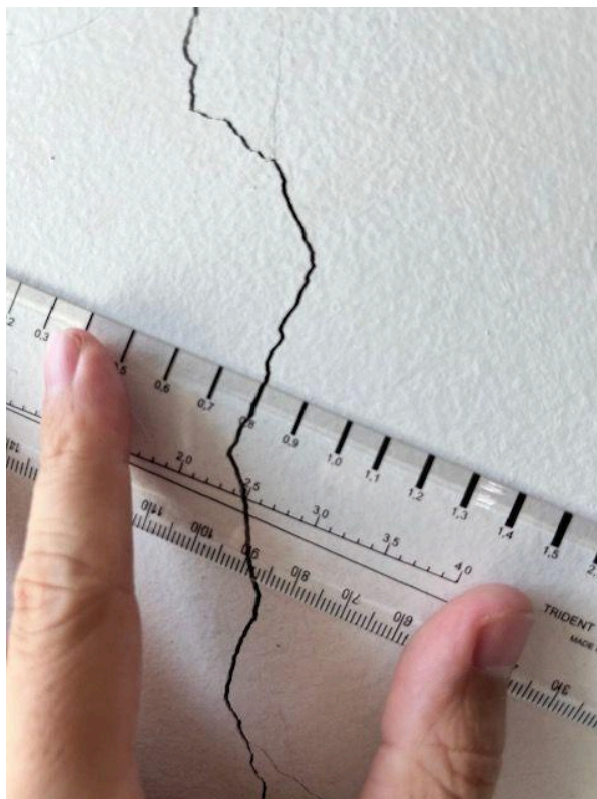
Fotografia 20. Marcação 2.9 e 2.10 - Medição com fissurômetro de trinca na parede.

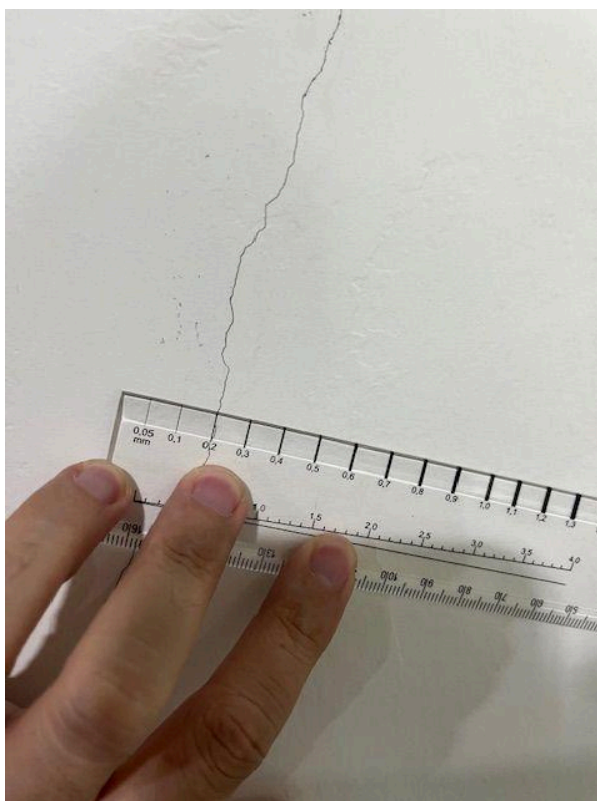
Fotografia 21. Marcação 2.9 e 2.10 - Medição com fissurômetro de trinca na parede.

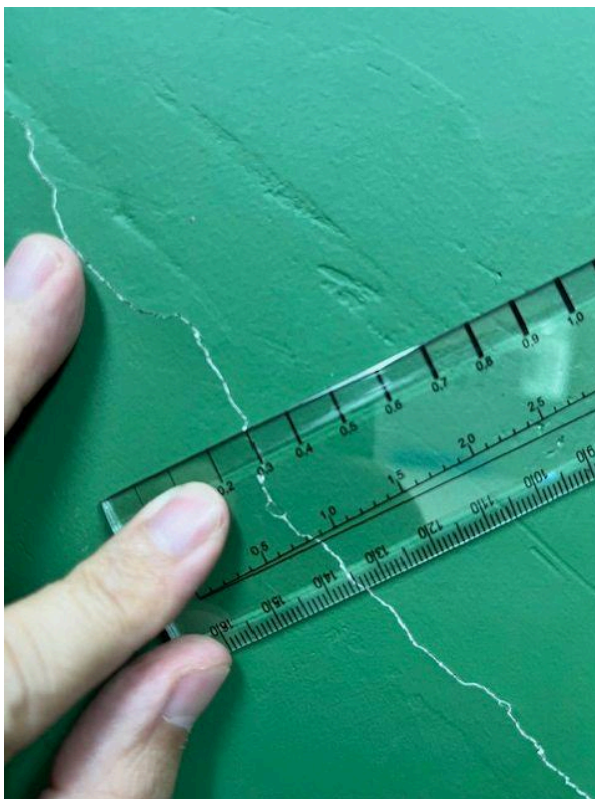
Fotografia 22. Marcação 2.11 - Medição com fissurômetro de fissura na parede da sala de estudos.

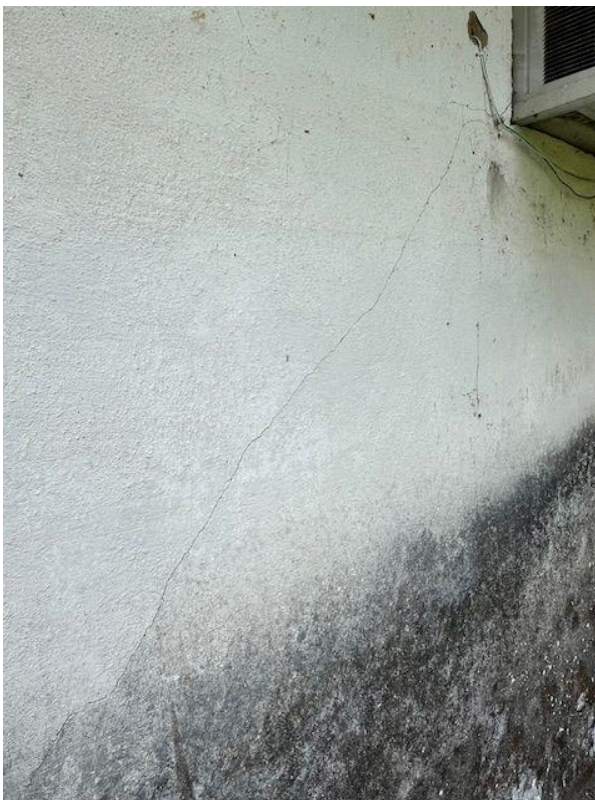
Fotografia 23. Marcação 2.12 - Fissura inclinada em 45° na parede externa da sala de estudos 1.

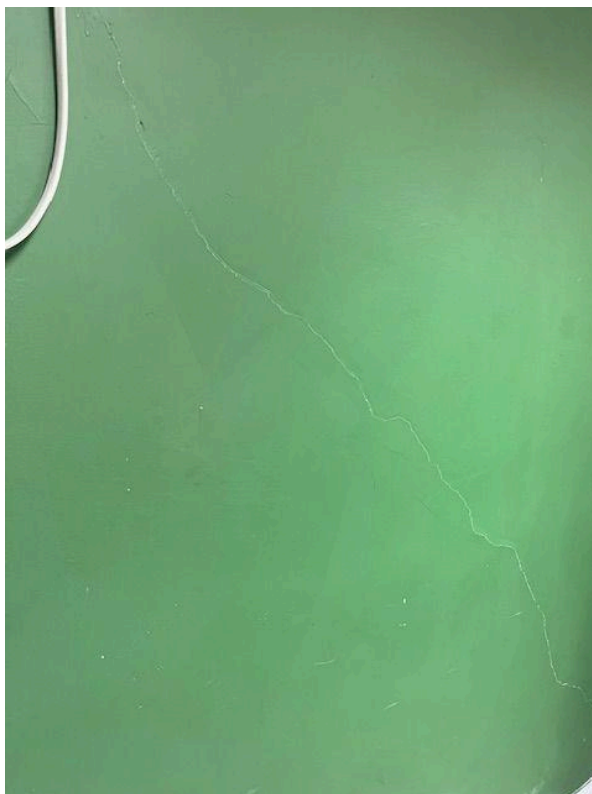
Fotografia 24. Marcação 2.13 - Fissuras inclinadas em 45° na parede da sala de estudos.

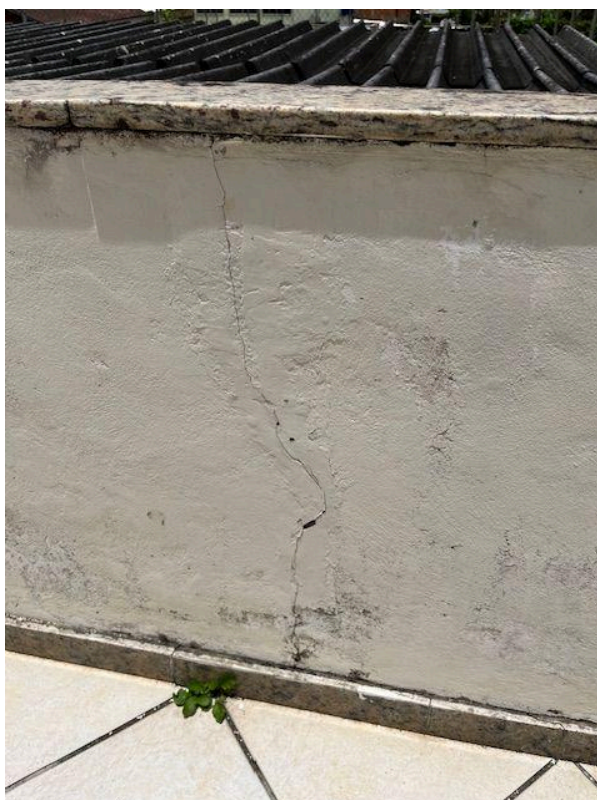
Fotografia 25. Marcação 2.14 - Fissuras em alvenaria de platibanda externa.

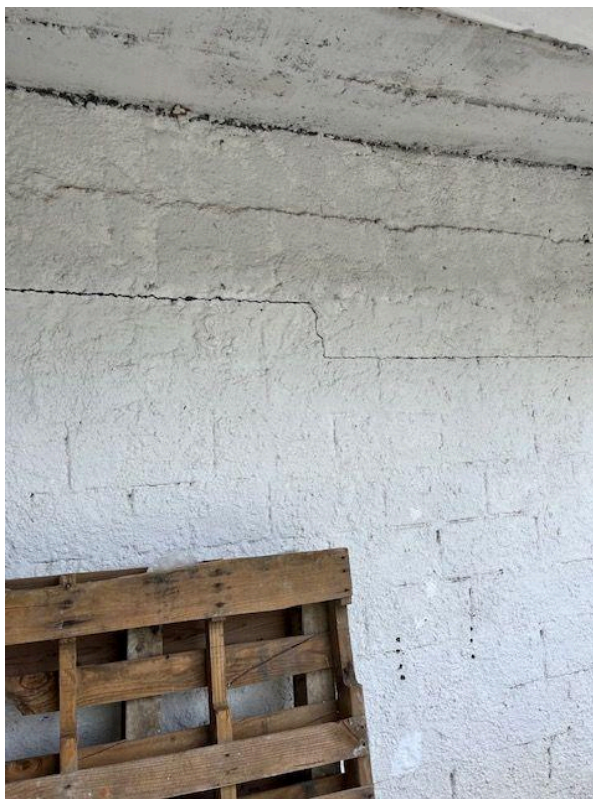
Fotografia 26. Marcação 2.15 - Fissura na parede externa do subsolo.

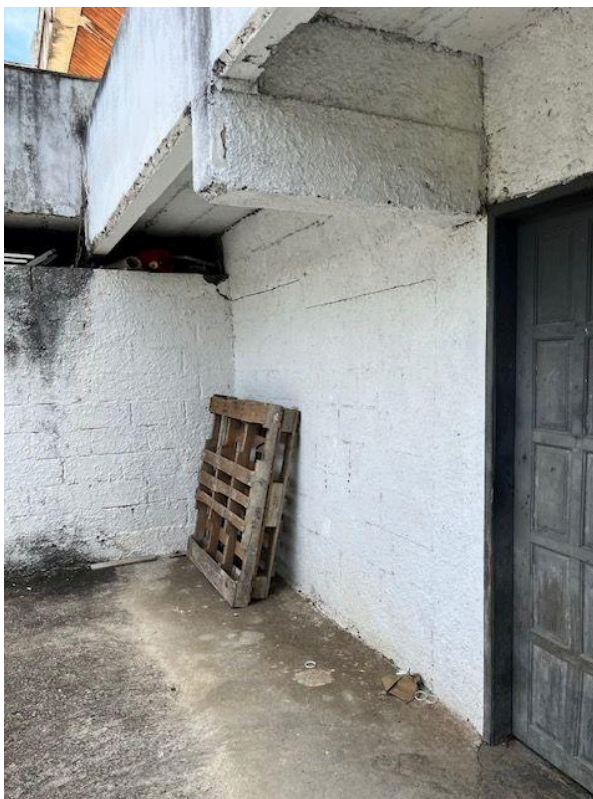
Fotografia 27. Marcação 2.15 - Fissura na parede externa do subsolo.

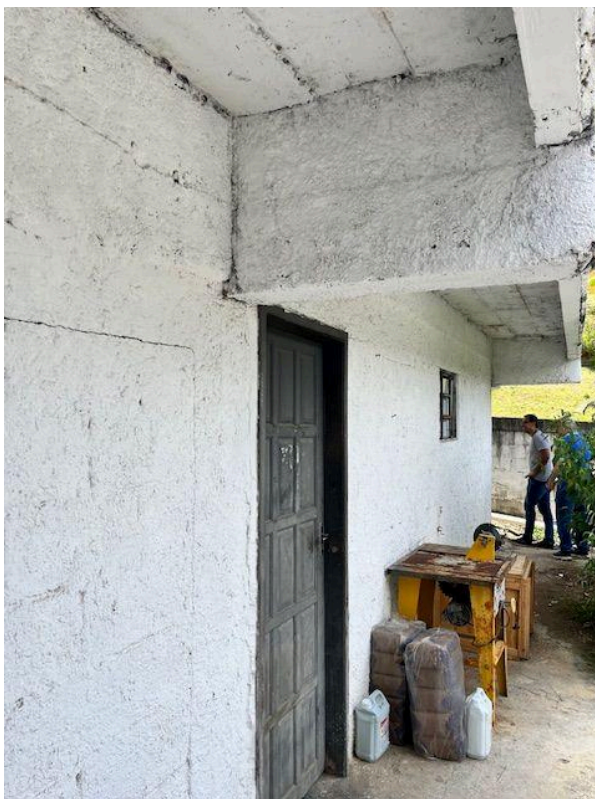
Fotografia 28. Marcação 2.15 - Fissura na parede externa do subsolo.

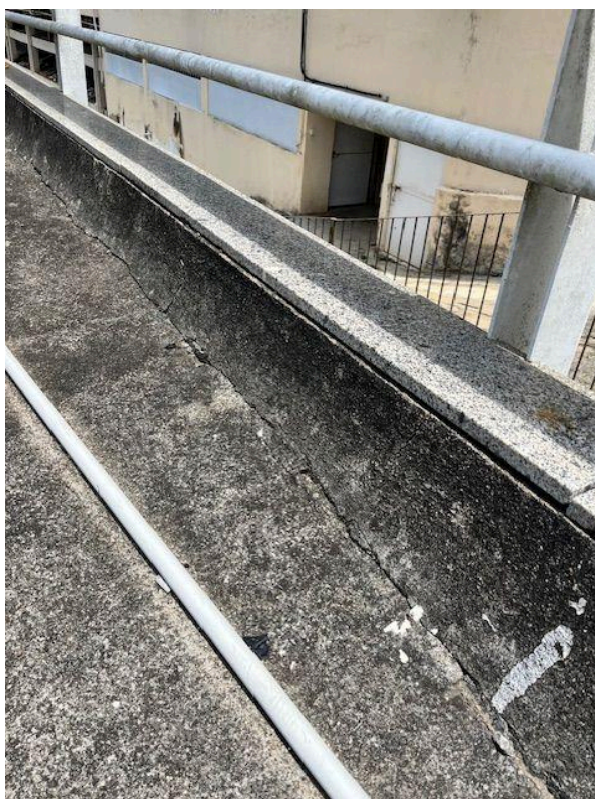
Fotografia 29. Trincas em proteção mecânica da cobertura.

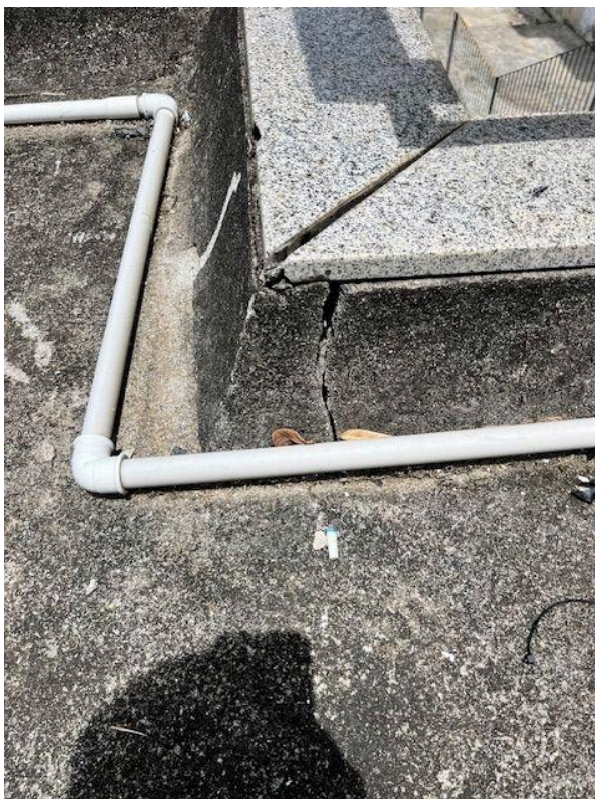
Fotografia 30. Trincas em proteção mecânica da cobertura.

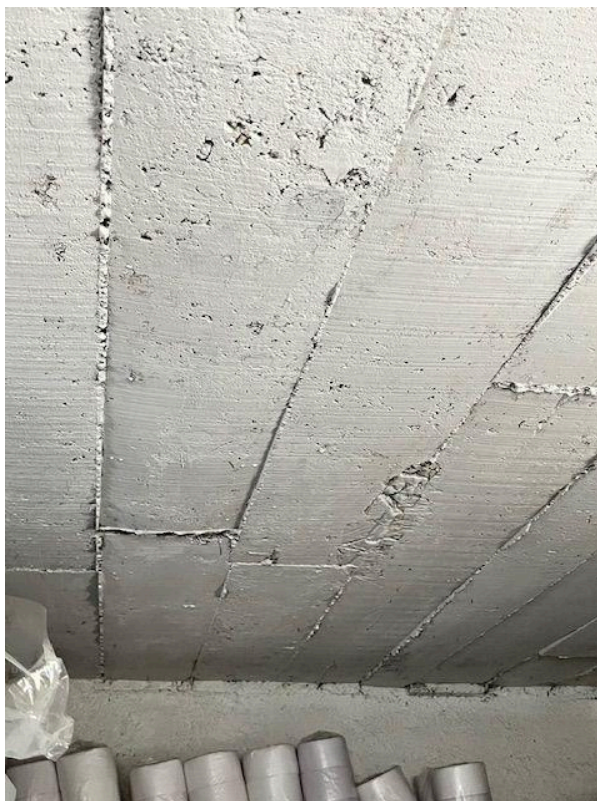
Fotografia 33. Marcação 3.2 - Corrosão de armaduras em laje do subsolo.

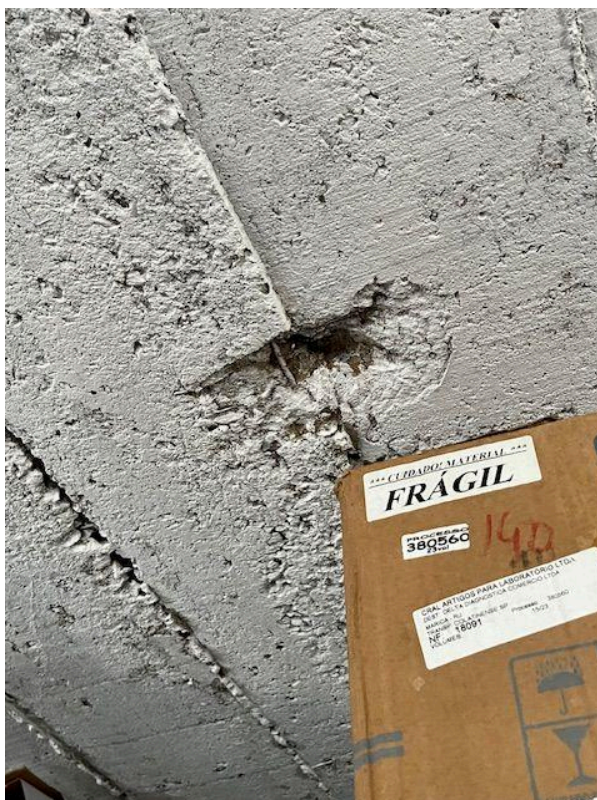
Fotografia 34. Marcação 3.2 - Corrosão de armaduras em laje do subsolo.

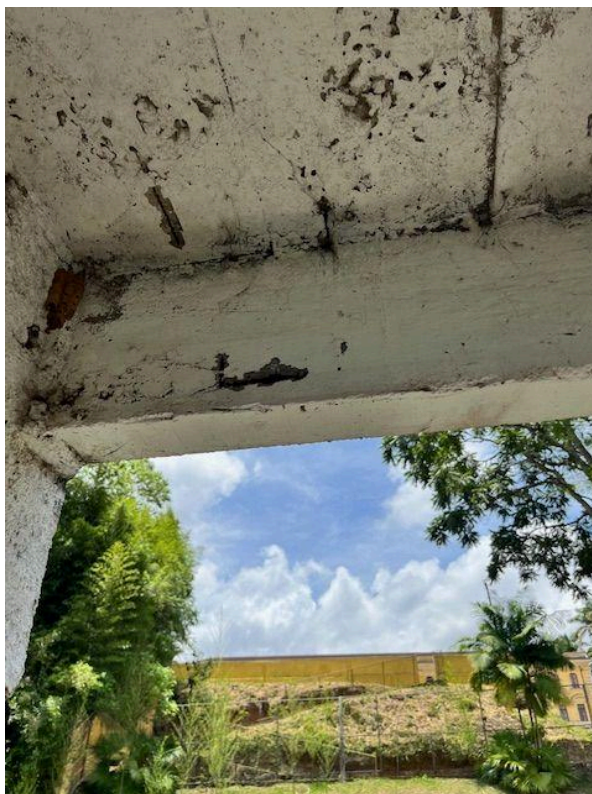
Fotografia 35. Marcação 3.3 - Corrosão de armaduras em lajes e vigas do subsolo.

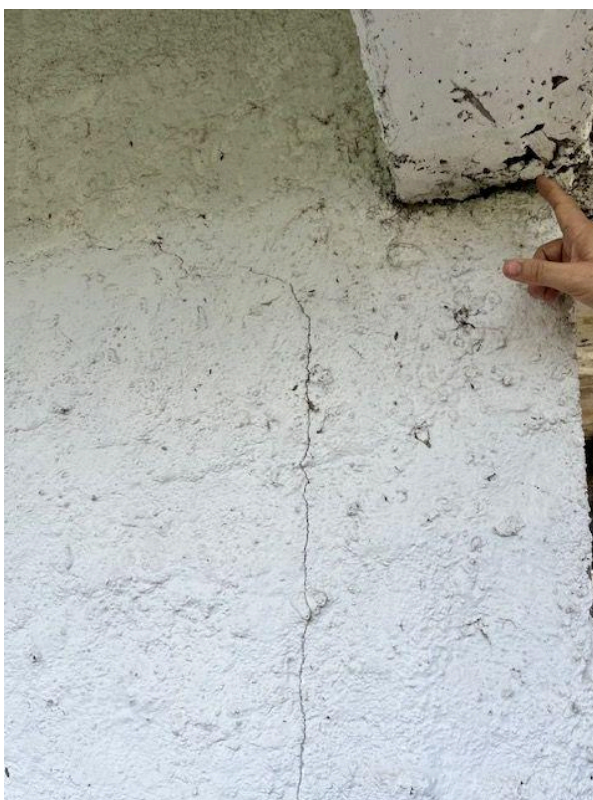
Fotografia 36. Marcação 3.5 - Corrosão de armaduras em lajes e vigas do subsolo.

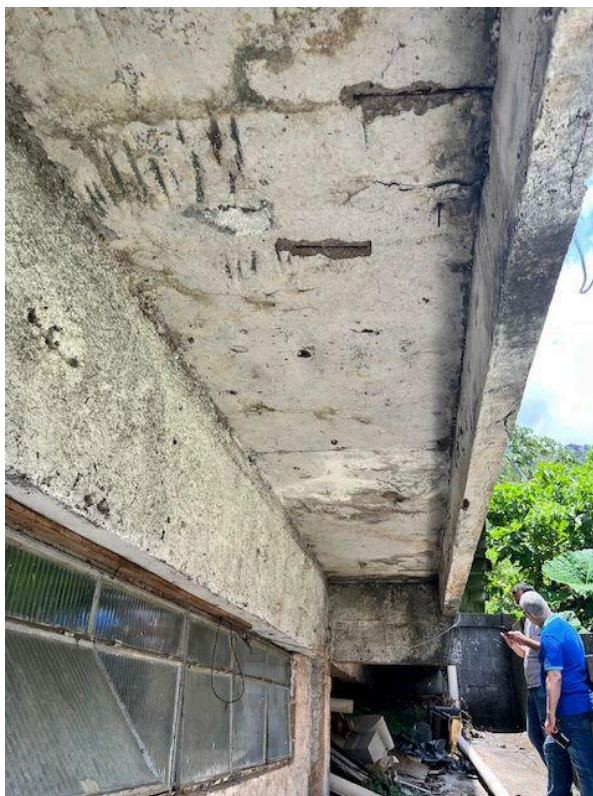
Fotografia 37. Marcação 3.3 e 3.4 - Corrosão de armaduras em lajes e vigas do subsolo.

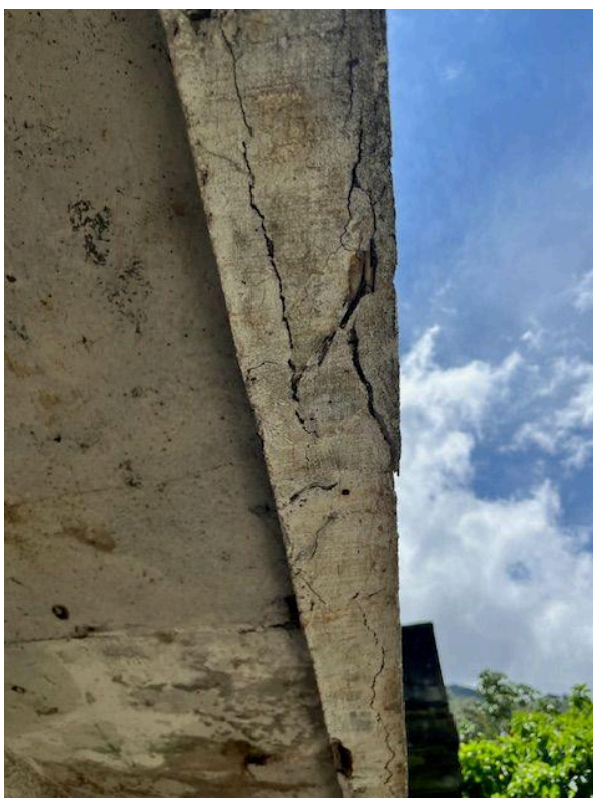
Fotografia 38. Marcação 3.6 a 3.8 - Corrosão de armadura nas vigas do subsolo (Vista superior).

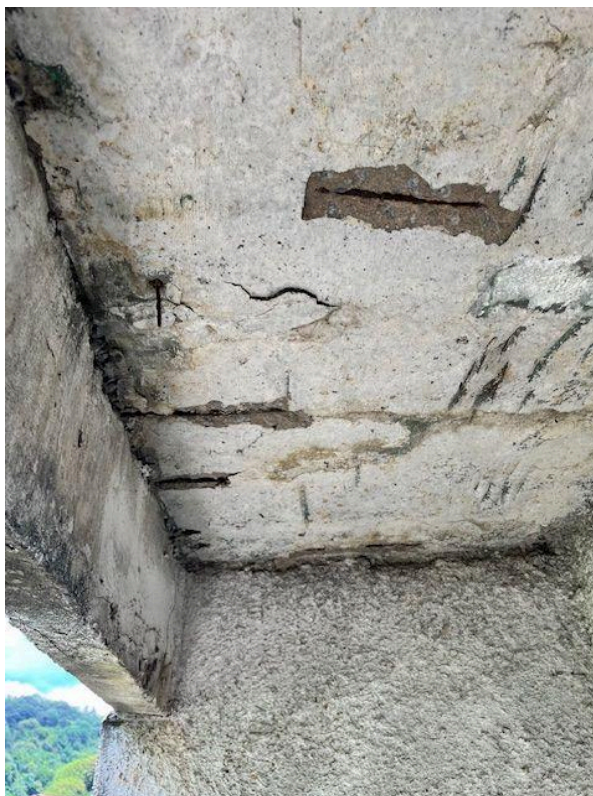
Fotografia 39. Marcação 3.6 a 3.8 - Corrosão de armaduras em lajes do subsolo (Vista superior).

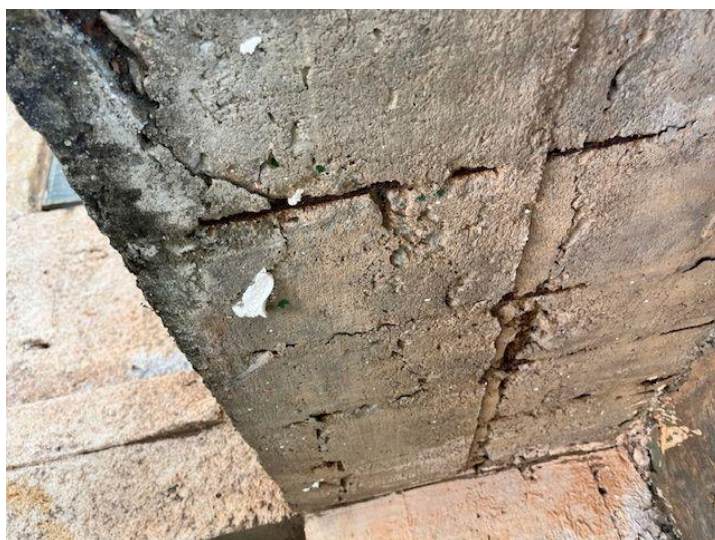
Fotografia 40. Marcação 3.6 a 3.8 - Corrosão de armaduras no subsolo (Vista inferior).

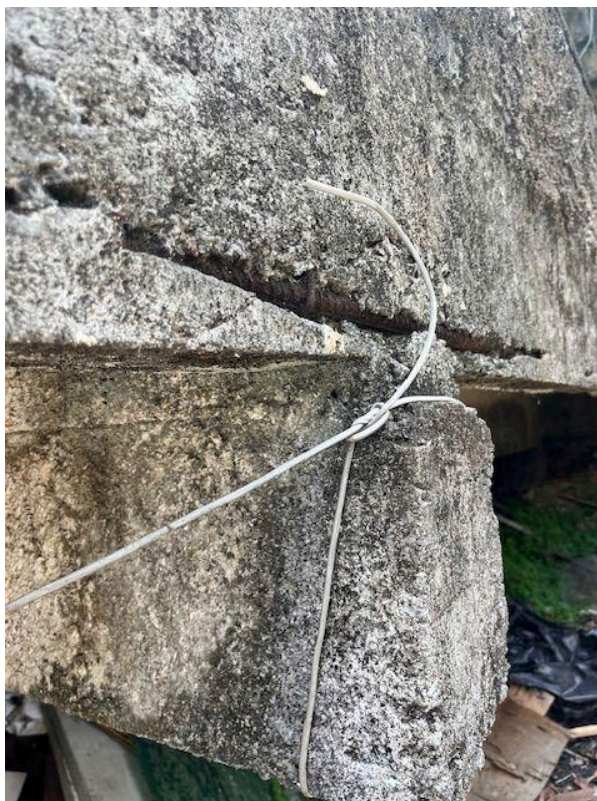
Fotografia 41. Marcação 3.6 a 3.8 - Corrosão de armaduras no subsolo (Vista lateral).

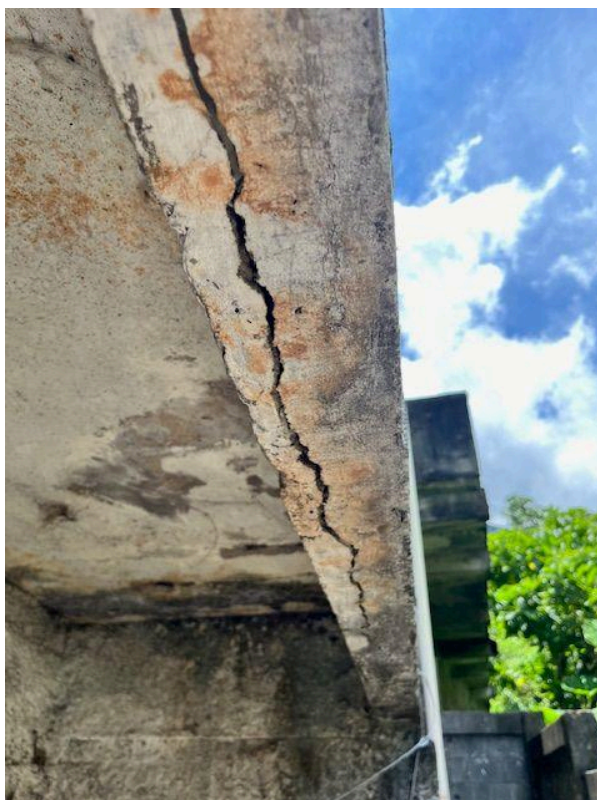
Fotografia 42. Marcação 3.8 e 3.9 - Corrosão de armaduras em vigas do subsolo (Vista superior).

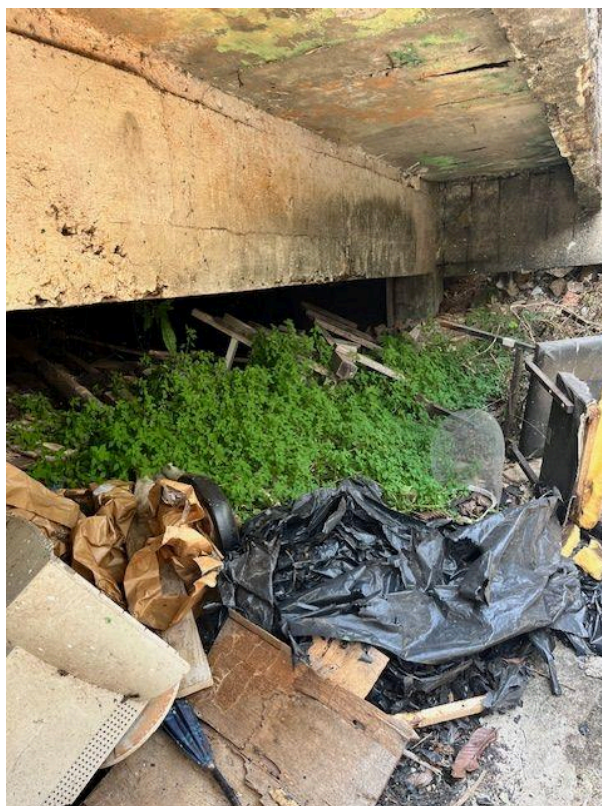
Fotografia 43. Marcação 3.6 a 3.9 - Corrosão de armaduras do subsolo (Vista inferior).
