## LAUDO TÉCNICO DE VISTORIA

### CONSTRUÇÃO PAC 2 - CONSTRUÇÃO DE QUADRA ESCOLAR COBERTA 001/2013 - PEIXE - TO, PADRÃO FNDE NO MUNICÍPIO DE PEIXE-TO OBRA INACABADA (ID SIMEC: 1008582)

Realizado em :11/12/2024.

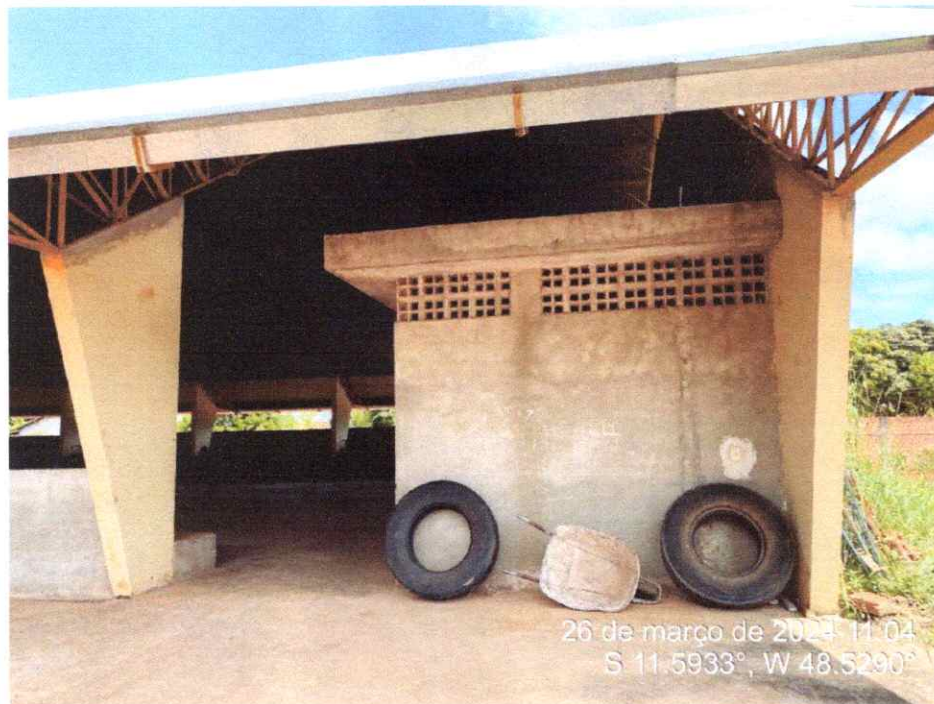
Figura 1 – Lateral do Vestiário

As instalações da rede pluvial foram realizadas de maneira diferente do que estava planejado. As aberturas necessárias para os tubos de queda, conforme especificado no projeto, não foram feitas nas lajes L1 e L9, situadas nas laterais do vestiário, com um diâmetro previsto de 150 mm.

Instalações Elétricas e Rede Pluvial Executadas de Maneira Diferente do Planejado: As instalações elétricas e a rede pluvial foram realizadas de forma inconsistente com o projeto, o que pode gerar problemas de segurança e conforto para os usuários. Sugere-se uma revisão e adequação das instalações conforme as normas técnicas aplicáveis.

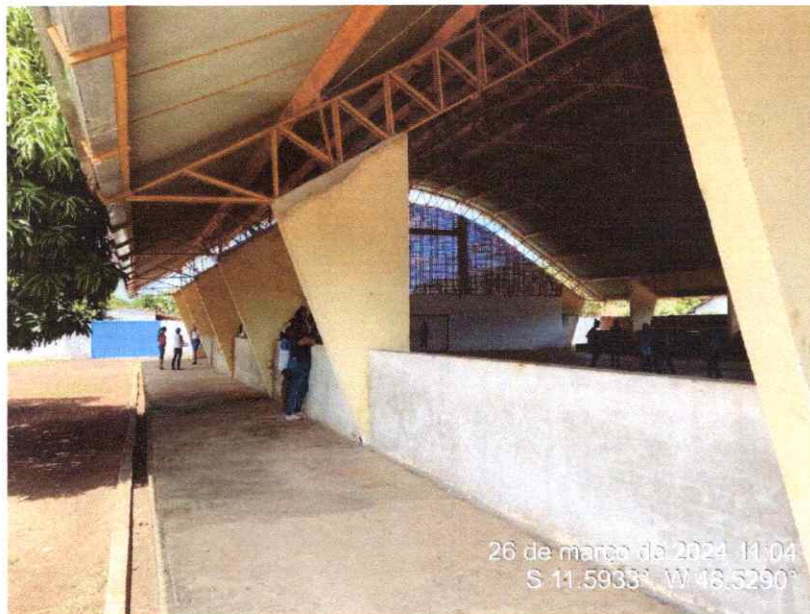
Figura 2- Canaletas

As instalações da rede pluvial foram realizadas de forma inconsistente com o que foi planejado. Primeiro, as canaletas com brita ao lado da quadra foram construídas com uma largura interna de 15 cm, enquanto o projeto especificava 45 cm. Além disso, devido a uma mudança na localização, as canaletas com brita em um dos lados ficaram mais próximas das arquibancadas do que o projeto determinava..

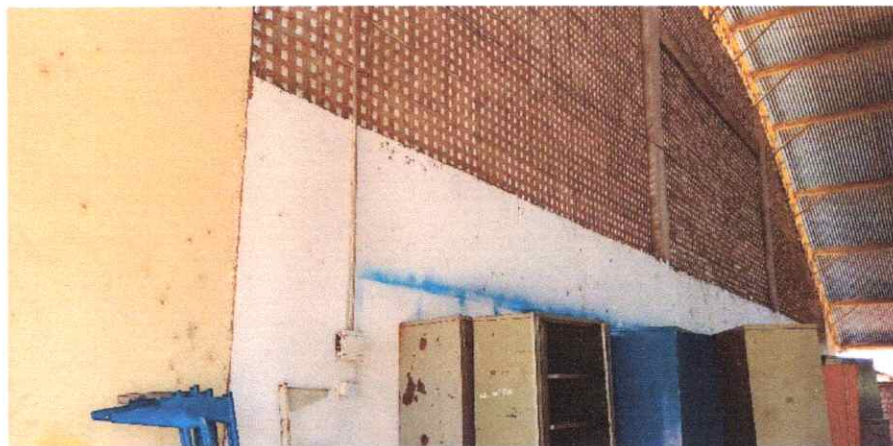
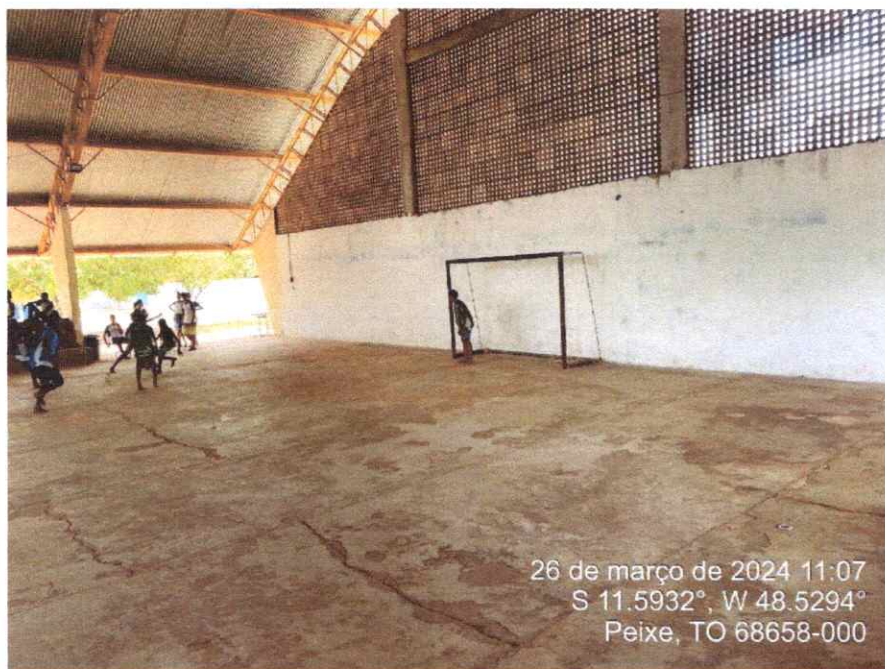
Figura 3 – Disjuntor Provisório

As instalações elétricas foram realizadas de maneira diferente do planejado. Foi montado um quadro de disjuntores temporário abaixo dos elementos vazados, na parte interna da fachada, aparentemente para fornecer eletricidade à quadra antes de sua conclusão.

**Providência:** O Município deve executar conforme o projeto ou enviar a seguinte documentação:

- A) Novo projeto, assinado pelo responsável técnico, autor do projeto;
- B) ART (Anotação de Responsabilidade Técnica) do referido Projeto;
- C) Planilha comparativa de custos (solução anterior x situação atual), informando o destino a ser dado para a diferença dos valores (se for menor o custo da situação atual) ou declarando ser a Prefeitura a responsável pela despesa gerada (se for maior);

D) Justificativa Técnica, devidamente assinada pelo engenheiro ou arquiteto responsável da Prefeitura pela Fiscalização da Obra, apresentando as razões da alteração e sua anuência com o projeto apresentado.

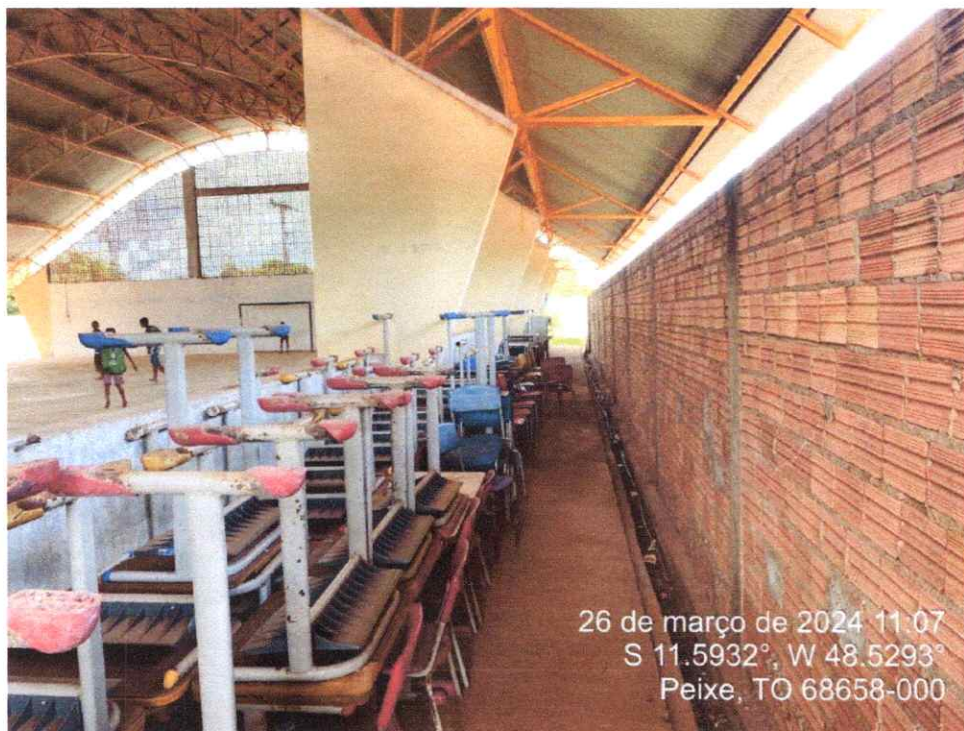
A cobertura foi instalada de forma diferente do que foi planejado. O elemento 04 dos arcos metálicos está inclinado e posicionado de maneira diferente do especificado no projeto, resultando em sua colocação quase horizontal em vez de diagonal, conforme previsto.

Figura 5 – Cobertura ultrapassando os limites das dependências do lote da escola.

**Providência:** O Município / Estado deve enviar a seguinte documentação: A) Novo projeto, assinado pelo responsável técnico, autor do projeto; B) ART (Anotação de Responsabilidade Técnica) do referido Projeto; C) Planilha comparativa de custos (solução anterior X situação atual), informando o destino a ser dado para a diferença dos valores (se for menor o custo da situação atual) ou declarando ser a Prefeitura a responsável pela despesa gerada (se for maior); D) Justificativa Técnica, devidamente assinada pelo engenheiro ou arquiteto responsável da Prefeitura pela Fiscalização da Obra, apresentando as razões da alteração e sua anuência com o projeto apresentado.

Cobertura Instalada de Forma Diferente do Planejado: A instalação da cobertura apresentou divergências em relação ao projeto original, o que pode comprometer a proteção contra intempéries e a durabilidade da estrutura. Recomenda-se uma avaliação técnica para identificar e corrigir as falhas na cobertura.

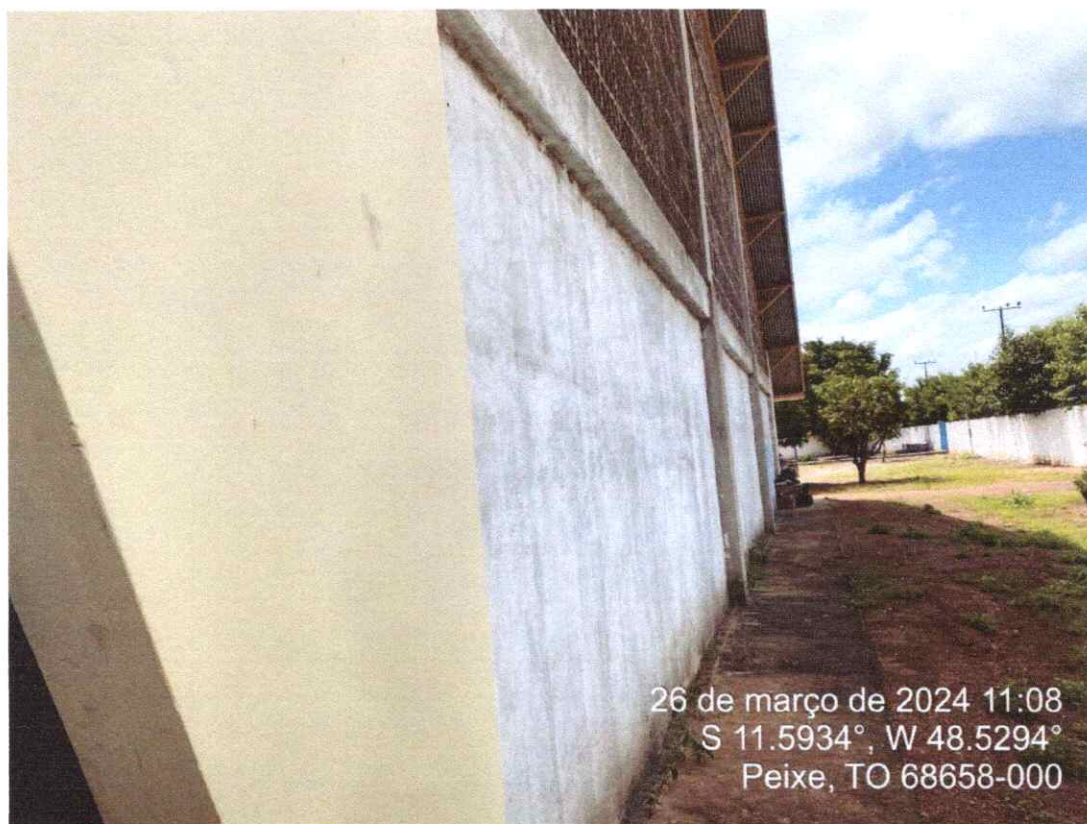
Figura 6 – As vedação e divisórias foram construídas.

As vedação e/ou divisórias foram construídas de forma diferente da especificação. Os elementos vazados utilizados não correspondem ao modelo anti-chuva conforme indicado no projeto.

**Vedações e/ou Divisórias Construídas de Forma Diferente da Especificação:** As vedações e/ou divisórias foram executadas de maneira inadequada, o que pode afetar a privacidade e o isolamento acústico dos espaços internos. Sugere-se uma revisão e possível reforço das vedações conforme as especificações técnicas.

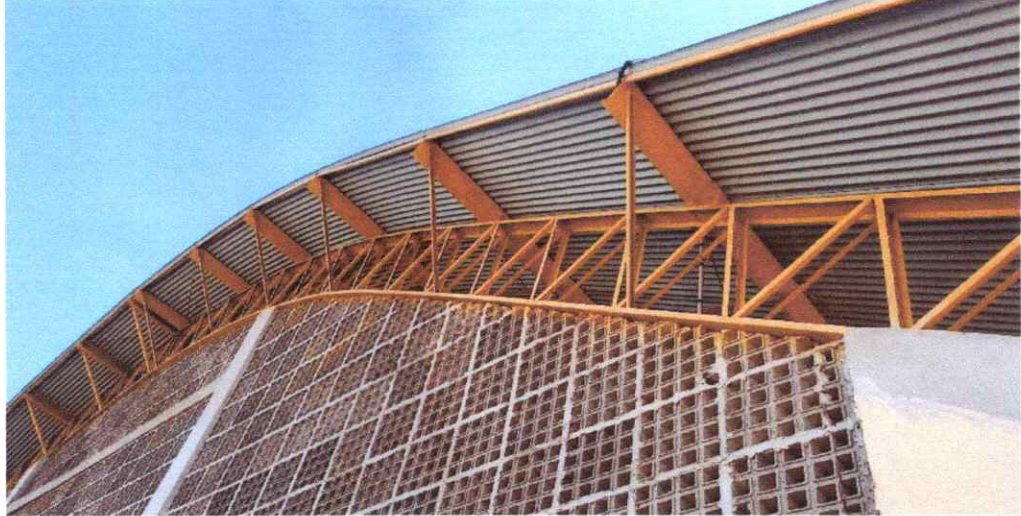
Figura 7 – A construção de alvenaria e blocos vazados

A construção de alvenaria não foi realizada conforme o planejado. Nas fachadas, diretamente sob a estrutura da cobertura, deveriam ter sido instaladas vergas de argamassa para suportar os elementos vazados, conforme indicado no projeto arquitetônico, mas essa parte da construção não foi concluída.

**Alvenaria Não Executada Conforme Planejado:** A construção de alvenaria apresentou falhas, o que pode comprometer a estabilidade e o desempenho térmico da quadra. Recomenda-se uma correção adequada para garantir a integridade da estrutura.

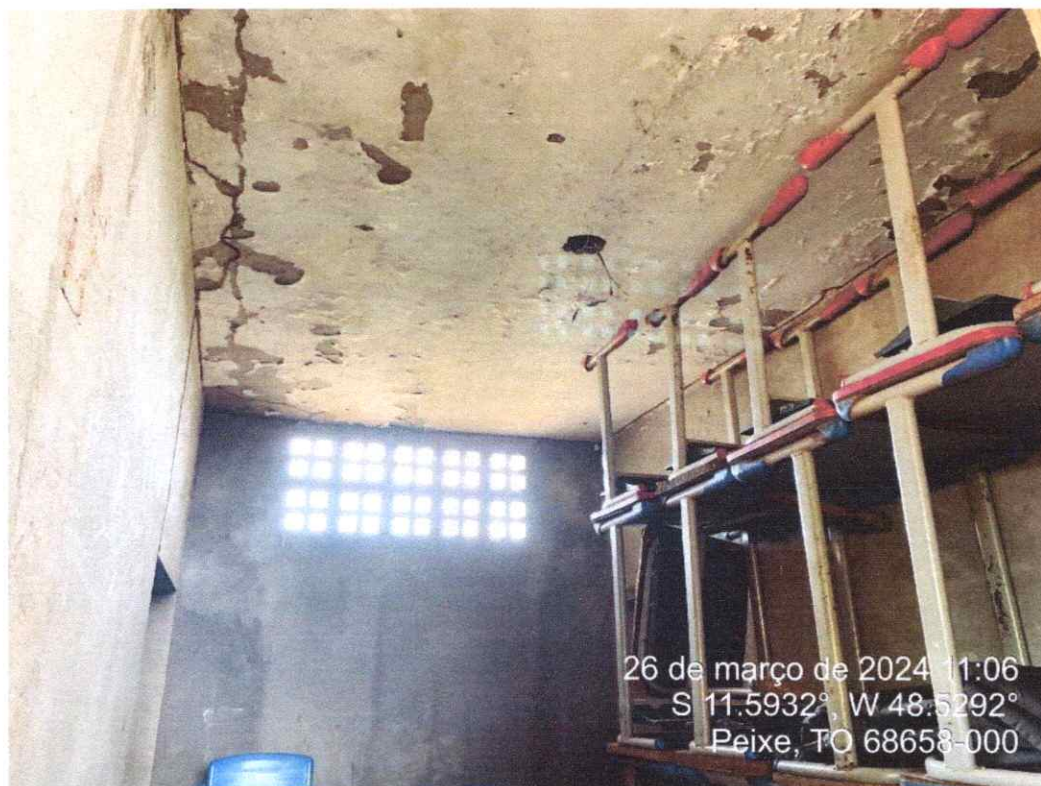
Figura 8 – lajes dos vestiários

As lajes foram construídas de forma diferente do que estava planejado. Há várias áreas onde ocorrem infiltrações..

**Lajes Construídas de Forma Diferente do Planejado:** Foram identificadas divergências na construção das lajes, o que pode indicar problemas estruturais e de qualidade. Sugere-se uma avaliação mais detalhada para garantir a segurança da edificação.
