Contratação de Empresa Especializada para Demolição e Construção do Muro dos Anexos do CPR-Oeste.

ASSUNTO: RECUPERAÇÃO DO MURO DE DIVISA DE IMÓVEL PERTENCENTE AO CPRO

OBJETIVO DO RELATÓRIO

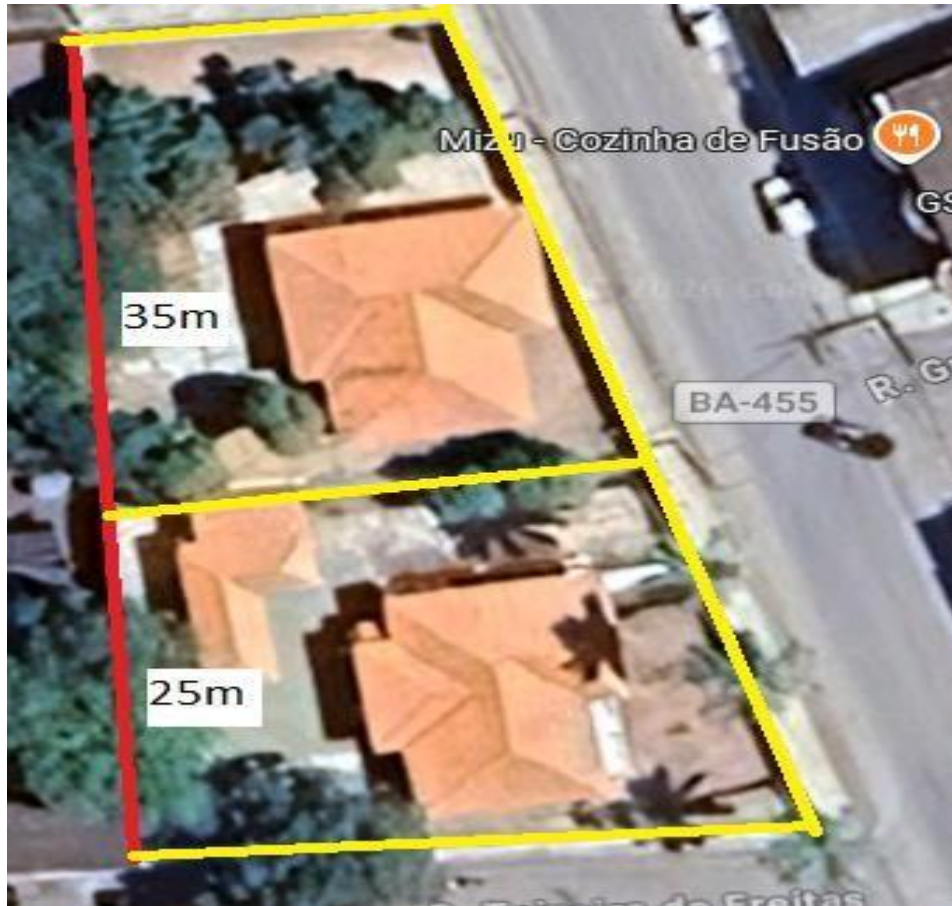
Figura 4: Muro analisado (em vermelho)

Foram realizados as medições dos muros dos fundos dos dois imóveis, sendo constatado 35m (trinta e cinco metros) no muro do imóvel 1 e 25 m (vinte e cinco metros) no imóvel 2, em um total de 60 m (sessenta metros) com 2,50 m (dois metros e 50 centímetros) de altura, mostrado na figura 4 (linha na cor vermelha indica muro que foi avaliado e as linhas amarelas, são os muros de corno e divisas com casas).

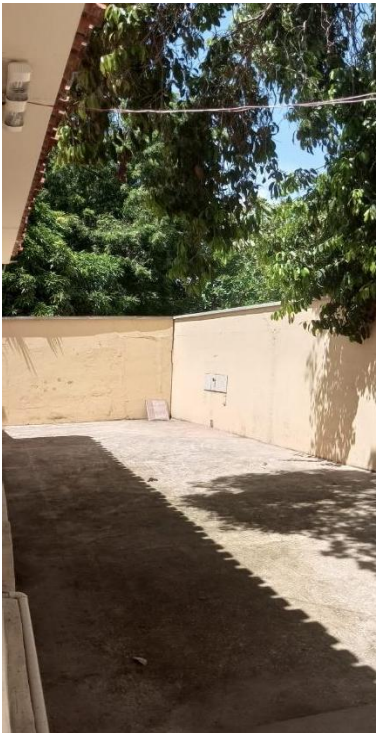
Figura 5

- Figura 5, no interior do terreno do imóvel 1, visualiza a intercessão do muro do fundo com o muro do imóvel 2 na lateral, onde estar um afastamento entre um muro e outro. Já na figura 6 visualizamos fissuras por toda a parede que já foram feitas emendas com ferragens, mas não evitaram as patologias. Na figura 7, que avistamos do interior do terreno do imóvel 2, a intercessão do muro do fundo da edificação com o muro lateral que divide o terreno do imóvel 1 e do imóvel 2, mostrando o afastamento entre os muros. Neste intercessão dos muros, não foi visualizado nenhuma ferragem.

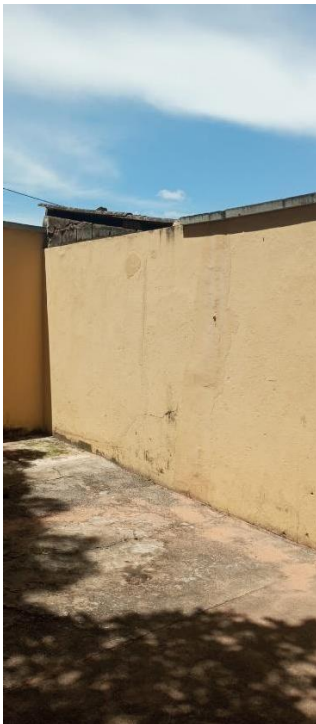
Figura 8

- Figura 8, do interior do terreno do imóvel 2, mostra varias intervenções e não foi encontrado cintas de amarrações no muro. Na figura 9 mostra a parte do muro do imóvel 1, feito sobre pedras, sendo mais baixo que o muro lateral, sendo que o muro lateral apresenta pequenas fissuras horizontais, demonstrando que a estrutura não apresenta ferragens de amarração. A figura 10, visualizamos várias fissuras verticais, bem como fissura na horizontal, bem na ligação da alvenaria com a estrutura do baldrame, mostrando que o muro estar inclinando para o terreno vizinho do fundo.

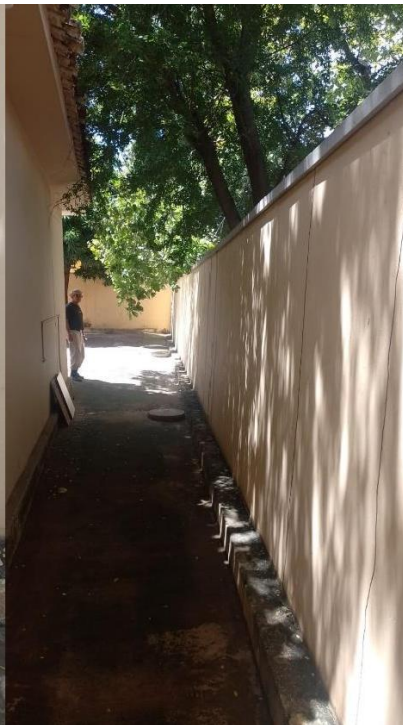
- Figura 11 fica nítido, várias fissuras na estrutura do muro, seja na vertical e na horizontal e diagonais. Na figura 12, mostra a parede do muro com abaulamento e inclinação para o vizinho em toda a estrutura. A figura 13, mostra o afastamento da parede do fundo com a lateral, onde não foi notado nenhuma ferragem, seja horizontais e nem verticais, bem como não encontra sinais de estrutura de concreto armado.

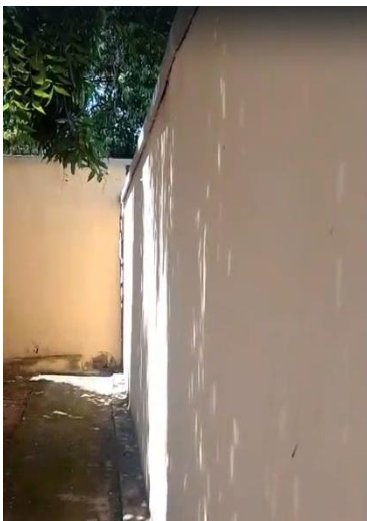
- Figura 13 o abaulamento do muro, assim como o seu afastamento na ligação com o muro lateral de divisas das duas edificações. Na figura 14, aparece fissuras, devido a inclinação do muro para a parte externa (terreno vizinho) a parede do muro com abaulamento e inclinação para o vizinho em toda a estrutura. Já a figura 15, fica claro que a estrutura do muro já teve várias intervenções estruturais, devidos as marcas nas paredes, que apesar dessas medidas, a estrutura continua apresentando problemas estruturais com o passar do tempo.
