Contratação de Empresa Especializada para Demolição e Construção do Muro dos Anexos do CPR-Oeste.

**ASSUNTO: RECUPERAÇÃO DO MURO DE DIVISA DE IMÓVEL PERTENCENTE AO CPRO**

**OBJETIVO DO RELATÓRIO**

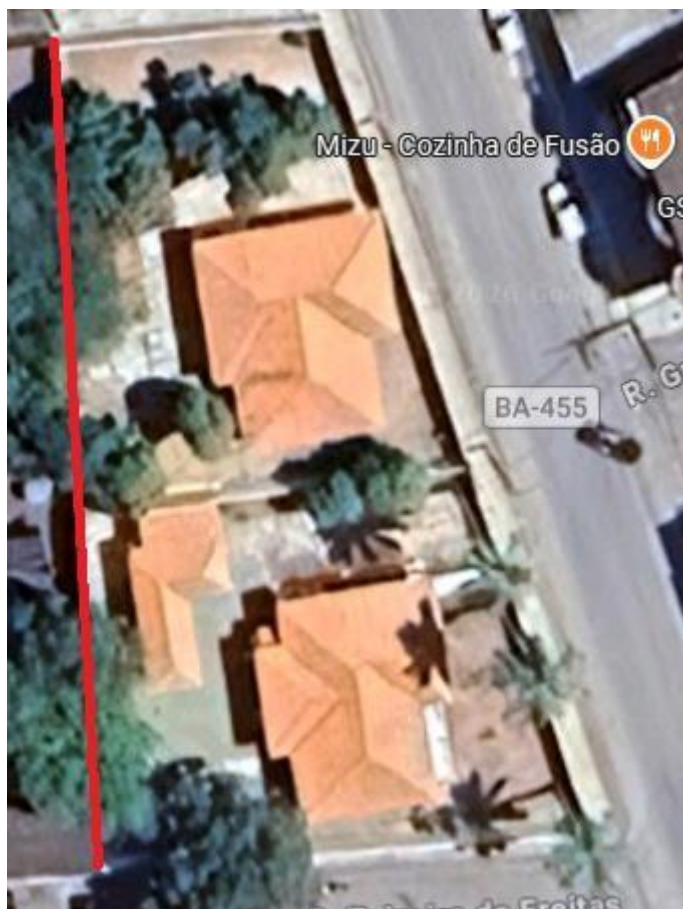
- Constatar as avarias no muro do fundo dos imóveis de nº 1214 e nº 1244 da mesma rua (Figura 03), com o objetivo de apontar as possíveis causas que motivaram problemas estruturais do muro (total de 60 metros linear), foi realizada uma avaliação da estrutura, na qual foram identificadas as manifestações patológicas existentes, analisando-se o nível de deterioração, qualidade e durabilidade da estrutura, em conformidade com os fenômenos de degradação e classe de agressividade da NBR 6118.

Figura 3: Esquemático das regiões do muro que com problema

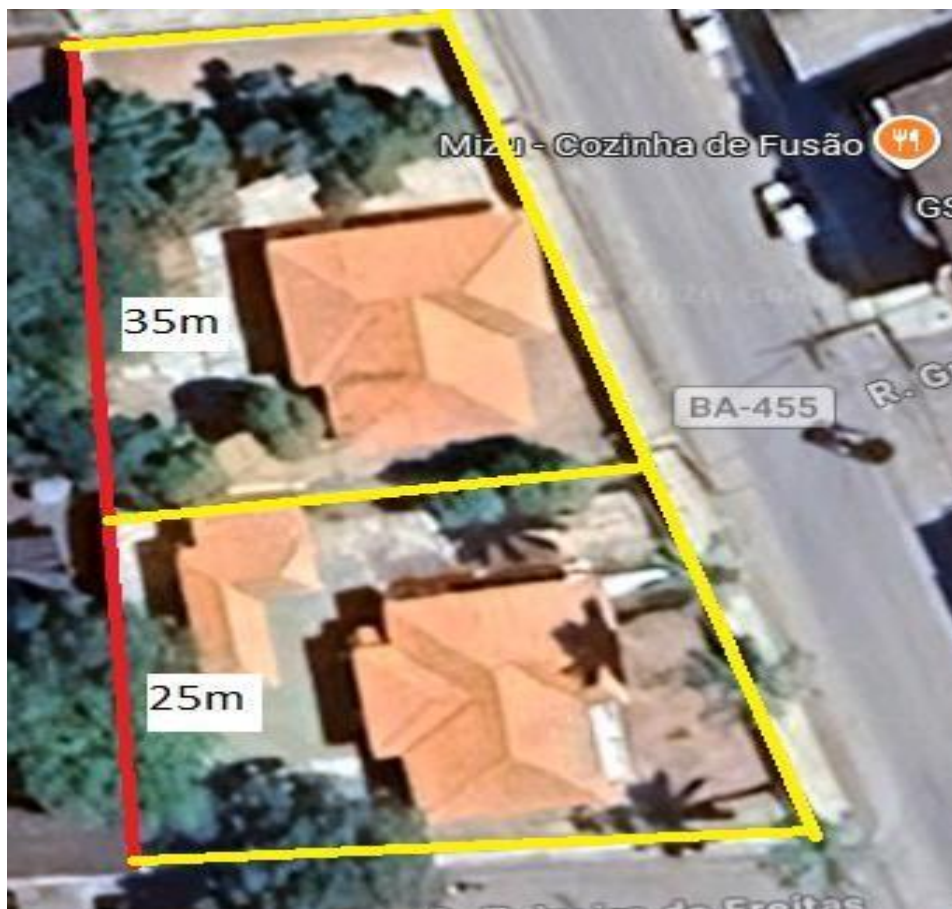
Foram realizados as medições dos muros dos fundos dos dois imóveis, sendo constatado 35m (trinta e cinco metros) no muro do imóvel 1 e 25 m (vinte e cinco metros) no imóvel 2, em um total de 60 m (sessenta metros) com 2,50 m (dois metros e 50 centímetros) de altura, mostrado na figura 4 (linha na cor vermelha indica muro que foi avaliado e as linhas amarelas, são os muros de corno e divisas com casas).

Figura 4: Muro analisado (em vermelho)

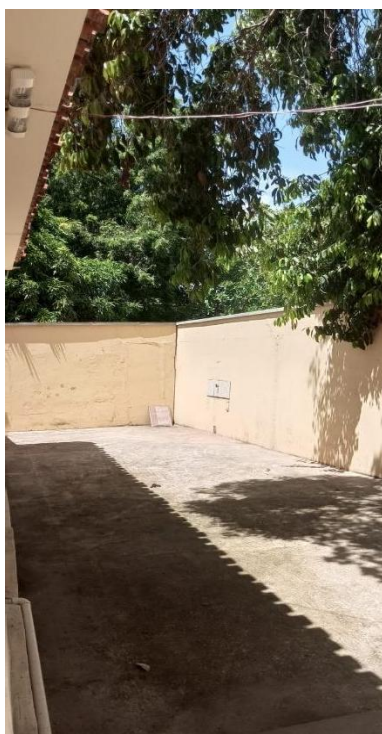
**Figura 5**

- Figura 5, no interior do terreno do imóvel 1, visualiza a intercessão do muro do fundo com o muro do imóvel 2 na lateral, onde estar um afastamento entre um muro e outro. Já na figura 6 visualizamos fissuras por toda a parede que já foram feitas emendas com ferragens, mas não evitaram as patologias. Na figura 7, que avistamos do interior do terreno do imóvel 2, a intercessão do muro do fundo da edificação com o muro lateral que divide o terreno do imóvel 1 e do imóvel 2, mostrando o afastamento entre os muros. Neste intercessão dos muros, não foi visualizado nenhuma ferragem.

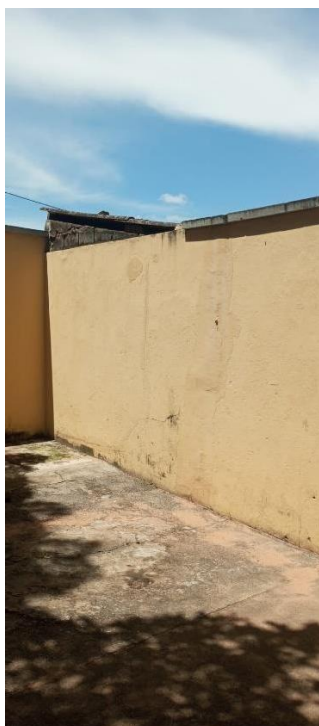
**Figura 8**

- Figura 8, do interior do terreno do imóvel 2, mostra varias intervenções e não foi encontrado cintas de amarrações no muro. Na figura 9 mostra a parte do muro do imóvel 1, feito sobre pedras, sendo mais baixo que o muro lateral, sendo que o muro lateral apresenta pequenas fissuras horizontais, demonstrando que a estrutura não apresenta ferragens de amarração. A figura 10, visualizamos várias fissuras verticais, bem como fissura na horizontal, bem na ligação da alvenaria com a estrutura do baldrame, mostrando que o muro estar inclinando para o terreno vizinho do fundo.

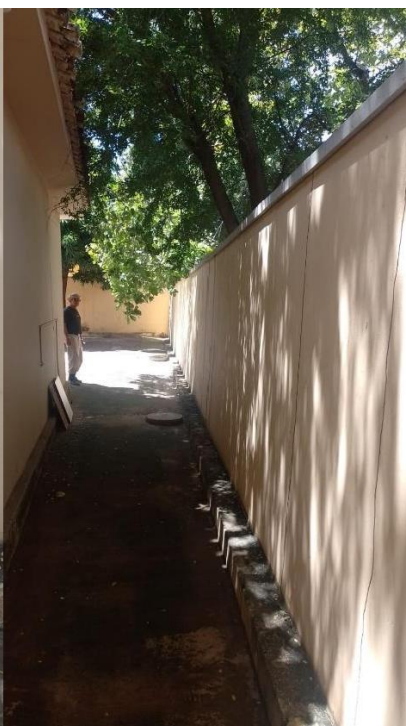
**Figura 11**

- Figura 11 fica nítido, várias fissuras na estrutura do muro, seja na vertical e na horizontal e diagonais. Na figura 12, mostra a parede do muro com abaulamento e inclinação para o vizinho em toda a estrutura. A figura 13, mostra o afastamento da parede do fundo com a lateral, onde não foi notado nenhuma ferragem, seja horizontais e nem verticais, bem como não encontra sinais de estrutura de concreto armado.

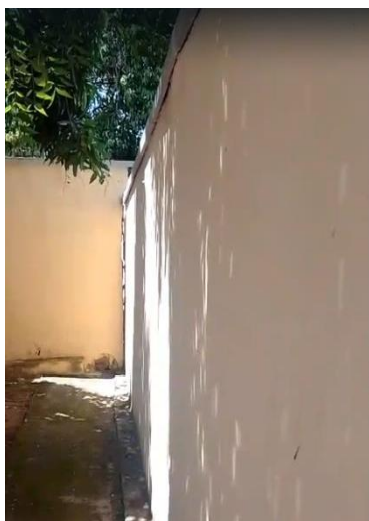
**Figura 13**

- Figura 13 o abaulamento do muro, assim como o seu afastamento na ligação com o muro lateral de divisas das duas edificações. Na figura 14, aparece fissuras, devido a inclinação do muro para a parte externa (terreno vizinho) a parede do muro com abaulamento e inclinação para o vizinho em toda a estrutura. Já a figura 15, fica claro que a estrutura do muro já teve várias intervenções estruturais, devidos as marcas nas paredes, que apesar dessas medidas, a estrutura continua apresentando problemas estruturais com o passar do tempo.

De acordo com a avaliação estrutural, conclui-se que a deficiência no sistema de travamento da alvenaria, prejudicaram o comportamento da estrutura e diminuíram sua capacidade portante, possibilitando dessa forma, que a estrutura venha ao colapso após elevado nível de solicitação. Além disso, é possível afirmar que algumas partes da estrutura pode estar carbonatada e com armaduras corroídas, contribuindo para a não estabilidade, correndo grandes riscos de vir ao colapso. Dessa forma, conclui-se que não é tecnicamente ou economicamente viável realizar a reabilitação de sua estrutura, uma vez que este não se encontra sob condições adequadas de utilização. Sendo assim, sugere-se a demolição imediata dos elementos que se encontram sobre iminência de ruptura e a reconstrução total do muro.
