4ª SEÇÃO DO ESTADO-MAIOR GERAL  
GERÊNCIA DE ENGENHARIA E ARQUITETURA

## RELATÓRIO TÉCNICO DE DIAGNÓSTICO E NECESSIDADE DE REFORMA – APMT.

SGD Nº 2026/09039/022850

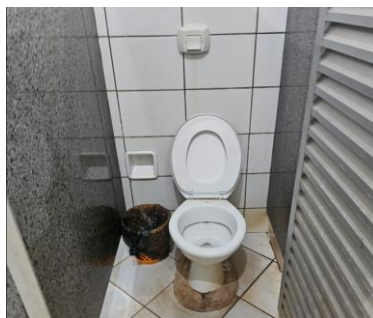
- Desgaste de equipamentos sanitários;

- Instalação/manutenção de 04 lavatórios;

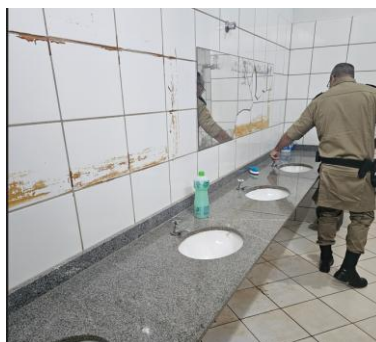
- Deficiência na funcionalidade das válvulas de descarga;
- Inexistência/insuficiência de espelhos adequados;

- Manutenção das válvulas de descarga;

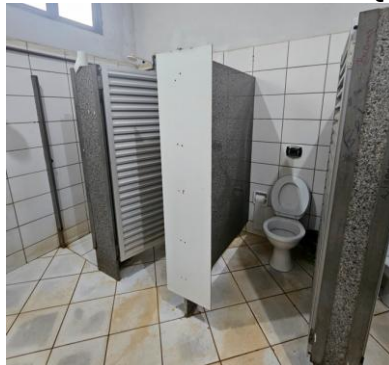
- Desgaste de equipamentos sanitários;
- Inexistência/insuficiência de espelhos adequados;
- Necessidade de maior segurança e privacidade nos boxes.

- Instalação/manutenção de 04 lavatórios;
- Instalação de 02 espelhos (1,60m x 0,60m);
- Troca de 02 mictórios;
- Travamento adequado dos boxes dos sanitários.

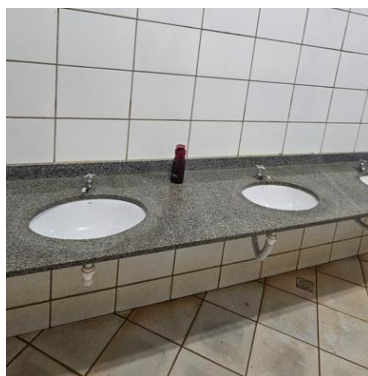
- Instalações elétricas com necessidade de revisão;
- Desgaste nos acabamentos hidráulicos;
- Necessidade de adequação de segurança nos boxes.

- Instalação/manutenção de 04 lavatórios;

- Substituição de interruptores;
- Troca dos acabamentos das válvulas de descarga;
- Travamento dos boxes.

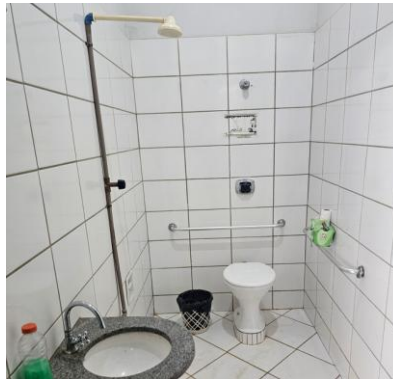
- Deficiência na funcionalidade das válvulas de descarga;

- Inexistência/insuficiência de espelhos adequados;

- Manutenção das válvulas de descarga;

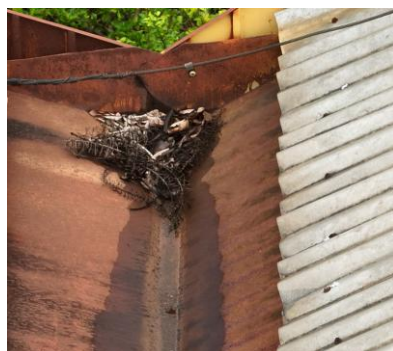
- Acúmulo de resíduos nas calhas;

- Limpeza geral das calhas;
- Revisão elétrica completa com adequação às normas técnicas;
- Substituição de telhas comprometidas;
- Troca de massa plástica/silicone das bancadas (WC e cantina);
- Implantação de sistema de combate a incêndio (extintores, sinalização, iluminação de emergência e, se necessário, hidrantes);
- Rebaixamento do nível dos jardins de inverno para correção de drenagem e prevenção de infiltrações.

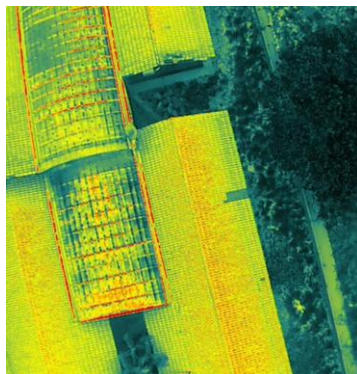
- Telhas danificadas, favorecendo infiltrações;

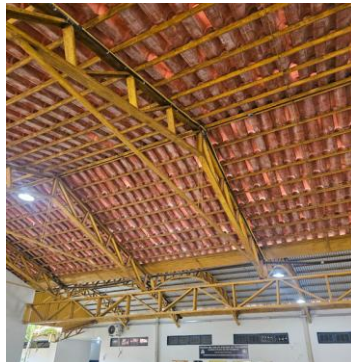
- Cumeeira com massas antigas permitindo infiltração
- Galgamento da estrutura metálica do telhado incompatível com as dimensões da telha, favorecendo o escorregamento destas, o que potencializou a formação de goteiras, em conjunto com telhas e cumeeiras antigas.

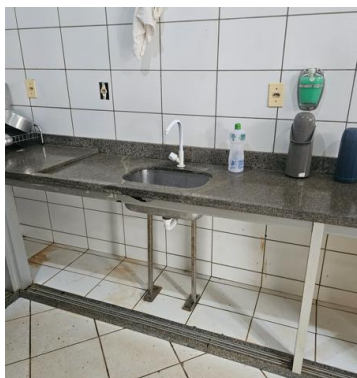
- Necessidade de revisão elétrica completa;
- Degradação de vedação de bancadas;

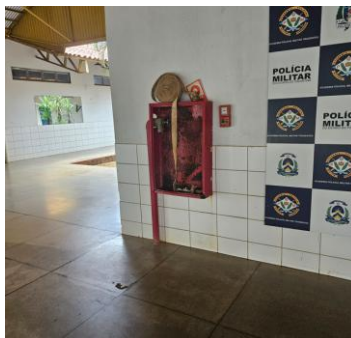
- Ausência de sistema adequado de combate a incêndio;

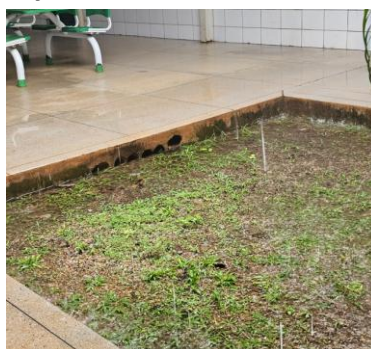
- Desnível inadequado em jardins de inverno.

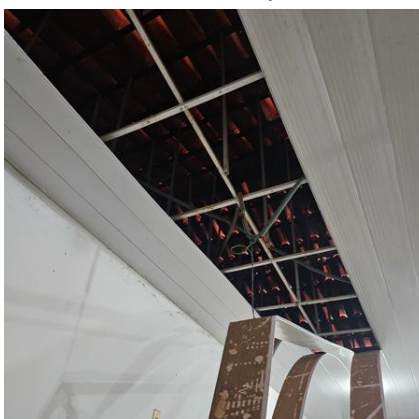
- Infiltrações decorrentes de telhas danificadas;
- Forro em PVC comprometido em locais pontuais;

- Troca de telhas danificadas;
- Substituição do forro de PVC;
- Troca de luminárias.
