**UNIVERSIDADE FEDERAL DO ESTADO DO RIO DE JANEIRO**  
**UNIRIO**  
**COORDENAÇÃO DE ENGENHARIA**

Assunto: Parecer Técnico sobre a necessidade urgente de manutenção corretiva no disjuntor PVO 13,8kV da subestação do Centro de Letras e Artes

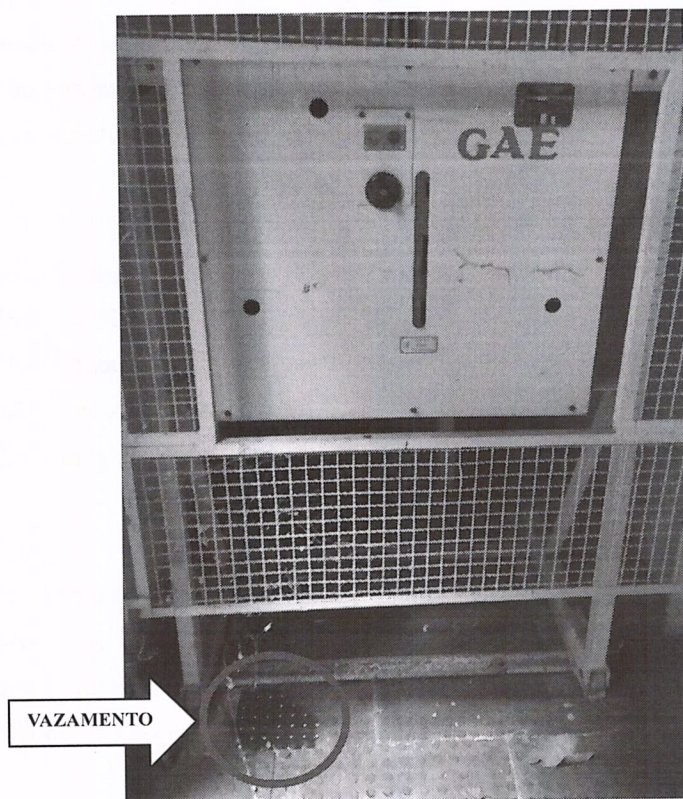
Em conjunto com o supervisor da empresa de manutenção predial da UNIRIO, foi realizada uma visita técnica na subestação localizada no CLA e verificado que o disjuntor do tipo PVO (pequeno volume de óleo) apresentava vazamento, conforme registro fotográfico abaixo. Este disjuntor é a proteção principal da subestação, cujo fornecimento de energia elétrica é realizado pela concessionária de energia elétrica em alta tensão (13,8kV).

*Figura 1 – vista frontal do disjuntor PVO da subestação CLA*

A recomendação técnica é que seja realizada com urgência a manutenção corretiva do disjuntor PVO localizado na subestação do CLA, onde a melhor técnica a ser realizada é a substituição do referido dispositivo de proteção.

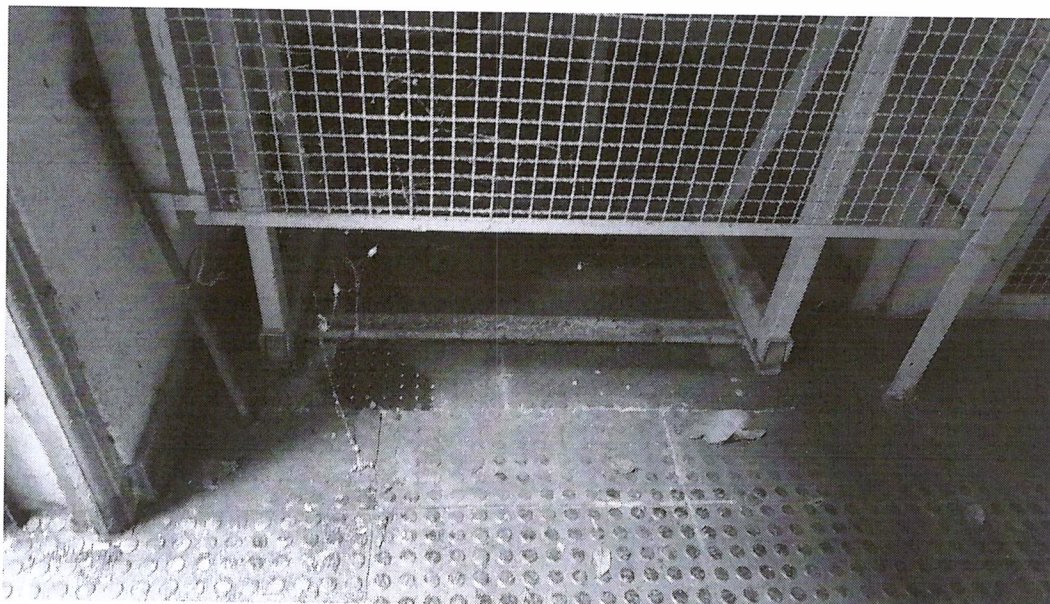
- b) seus contatos elétricos operam imersos em óleo isolante para extinção de arcos elétricos e para isolar as partes energizadas do contato com o tanque;
- c) a extinção de arcos elétricos no interior do disjuntor impede que esta anomalia seja perpetuada para o transformador de potência e, consequentemente, para os equipamentos elétricos interligados a ele, evitando assim a origem de um eventual sinistro e;
- d) o evento ocorrido na data de hoje, aparentemente, resultou em um arco elétrico superior ao esperado em sua câmara de extinção superior, resultando em um vazamento de óleo isolante;

*Figura 2 – indicação de vazamento do óleo isolante existente no interior do disjuntor PVO da subestação CLA*

Diante do exposto, em prol do interesse público, da comunidade acadêmica locada no Centro de Letras e Artes da UNIRIO e para manter o fornecimento de energia elétrica nos prédios da instituição, verifica-se a necessidade urgente de substituição do disjuntor PVO localizado na subestação do CLA, haja vista que não existe condições técnicas suficientes que garantam o pleno funcionamento da unidade sem que seja realizada tal intervenção, sob risco de eventual sinistro.

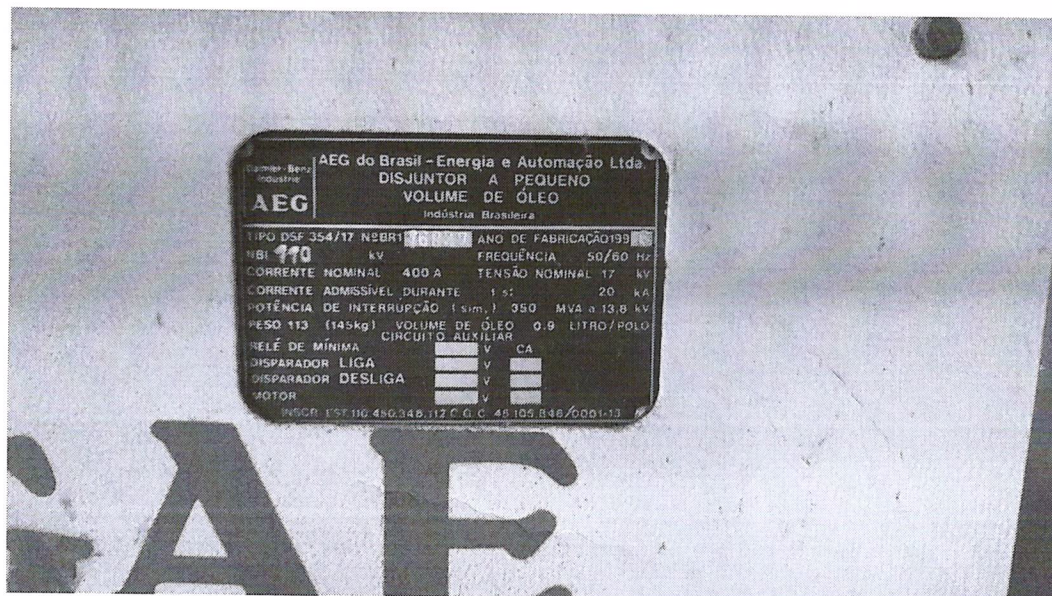
*Figura 3 – Dados de placa do atual disjuntor PVO da subestação CLA*
