BEP

Soluções em Engenharia

Relatório Técnico: Sistema de HVAC

Local: Biblioteca Nacional

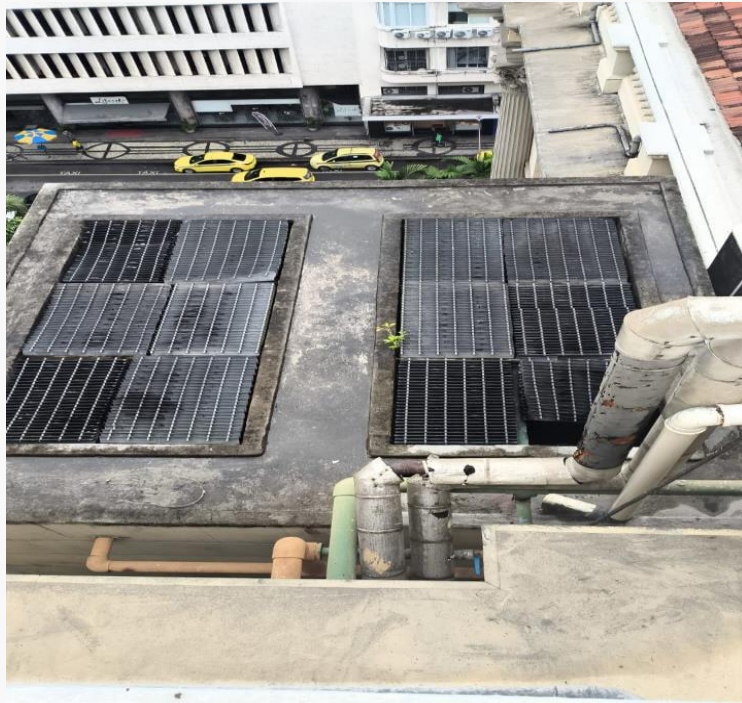
Torre 01

Torre de arrefecimento fabricada em alvenaria, possui 02 ventiladores axiais e 02 conjuntos de bombas. Atendem as selfs de condensação a água espalhadas pelo empreendimento.

Pelo estado apresentado não é possível verificar informações pertinentes a potência, tensão, fator de serviço, vazão, curva entre outros.

Tratamento de água: Não há tratamento de água existente para as torres. Sendo necessário realizar a implantação .

Projeto: Não há projeto específico para as torres.

- Implantação de um sistema para tratamento da água condensada e da água gelada, incluindo posterior análise da qualidade dos fluidos, em conformidade com os princípios de controle de corrosão, incrustação e contaminação microbiológica estabelecidos pela ABNT NBR 14679 – Sistemas de água de refrigeração.

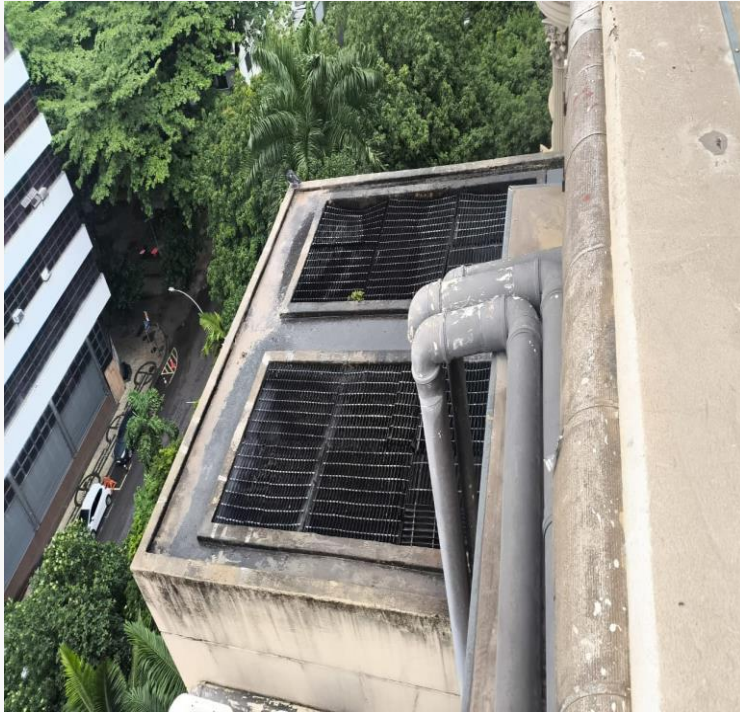
Torre 02

Torre de arrefecimento fabricada em alvenaria, possui 02 ventiladores axiais e 02 conjuntos de bombas. Atendem as selfs de condensação a água espalhadas pelo empreendimento.

Pelo estado apresentado não é possível verificar informações pertinentes a potência, tensão, fator de serviço, vazão, curva entre outros.

Tratamento de água: Não há tratamento de água existente para as torres. Sendo necessário realizar a implantação .

Projeto: Não há projeto específico para as torres.

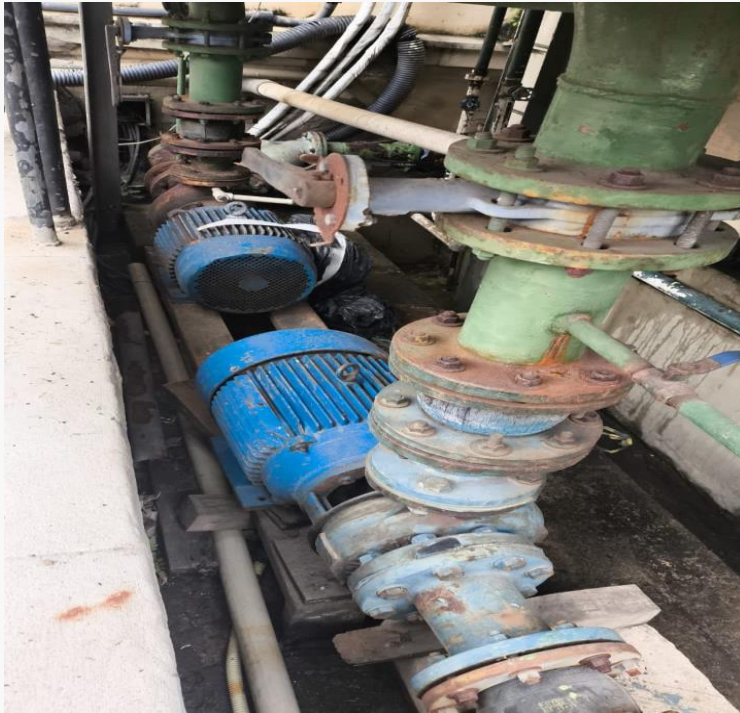
Bombas Torre 01

O conjunto de torres é composto por 02 bombas centrífugas, monobloco, para bombeamento da água para as self's.

Pelo estado apresentado não é possível verificar informações pertinentes a potência, tensão, fator de serviço, vazão, curva entre outros.

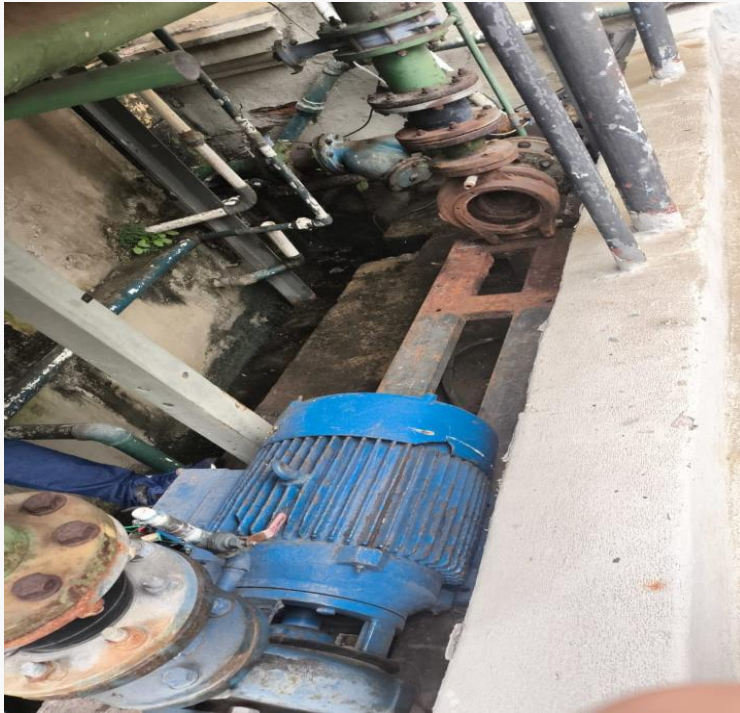
Bombas Torre 02

O conjunto de torres é composto por 02 bombas centrífugas, monobloco, para bombeamento da água para as self's.

Pelo estado apresentado não é possível verificar informações pertinentes a potência, tensão, fator de serviço, vazão, curva entre outros.

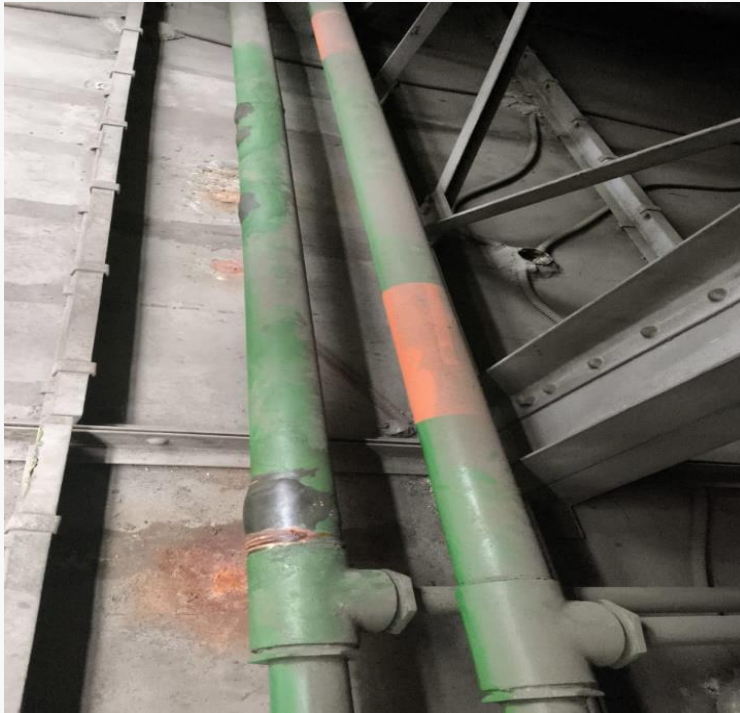
Tubulação de água condensada – SISTEMA 01

Tubulação de aço carbono, diâmetro de 04” com derivações de 2”, 1.1/2” etc.

Tubulação encontra-se com vazamento em locais pontuais, sendo necessário realizar a sua substituição.

- Substituição dos trechos de tubulações de água condensada com vazamentos e troca das válvulas danificadas, assegurando estanqueidade e funcionamento adequado do sistema hidráulico de climatização, conforme recomendações da ABNT NBR 15823 – Sistemas de tubulação para HVAC.

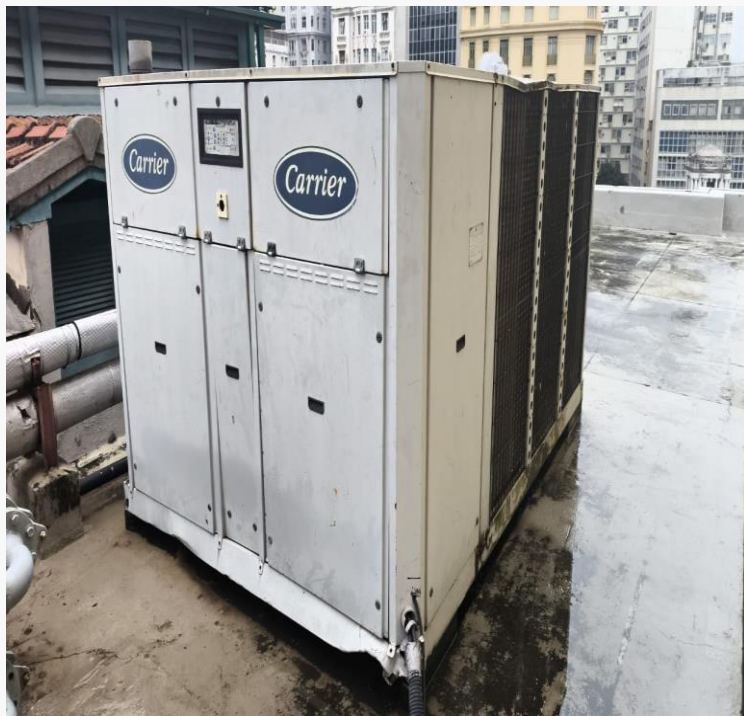
Chillers Condensação a ar 01

CHILLER DE CONDENSAÇÃO A AR 01 – SISTEMA 02

Como um sistema reserva, o condomínio adotou um sistema reserva com dois chillers de condensação a ar, fabricante carrier. Os mesmos atendem o sistema de climatização central e os fancoils localizados no armazém.

1. Fabricante: Carrier
2. Modelo: 30RAP2402265
3. Tensão: 220v 3~
4. Gás refrigerante: R407C
5. Capacidade: 30TR
6. Qnt Ventiladores: 04 unds

- Realização de revitalização (retrofit) dos chillers instalados, com o objetivo de restabelecer integralmente sua capacidade operacional, promover adequação aos requisitos de eficiência energética e garantir o atendimento às demandas térmicas do sistema de climatização..

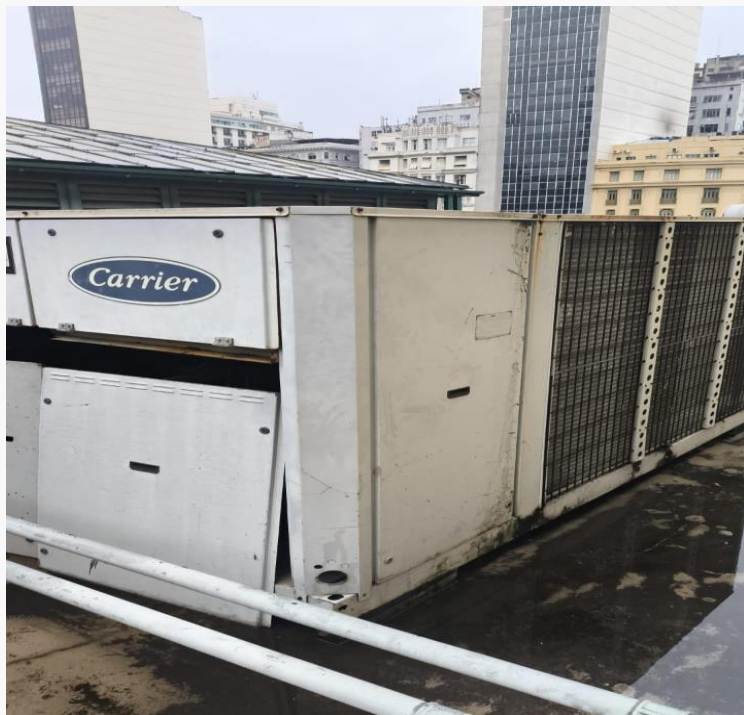
Chillers Condensação a ar 02

CHILLER DE CONDENSAÇÃO A AR 02 – SISTEMA 02

Como um sistema reserva, o condomínio adotou um sistema reserva com dias chillers de condensação a ar, fabricante carrier. Os mesmo atendem o sistema de climatização central e os fancoils localizados no armazém.

1. Fabricante: Carrier
2. Modelo: 30RAP2402265
3. Tensão: 220v 3~
4. Gás refrigerante: R407C
5. Capacidade: 30TR
6. Qnt Ventiladores: 04 unds

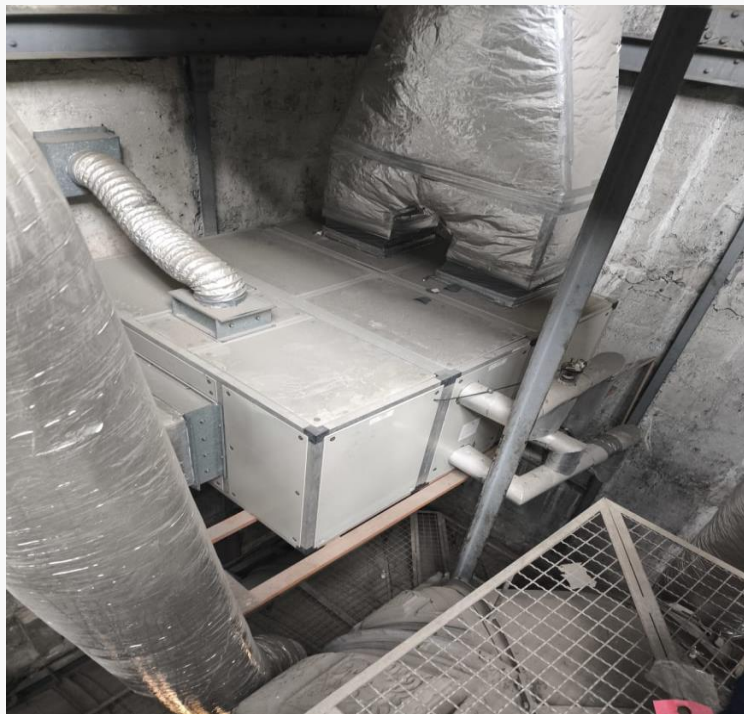
Fancoil 01

Fancoil central para atendimento do salão principal.
Necessário realizar a limpeza de dutos de retorno e insuflamento

- Realização de limpeza periódica dos dutos, atendendo aos critérios de higiene, manutenção e inspeção definidos pela ABNT NBR 15848 – Sistemas de dutos para ar-condicionado – Limpeza e inspeção e pelas orientações de qualidade do ar da ABNT NBR 7256.

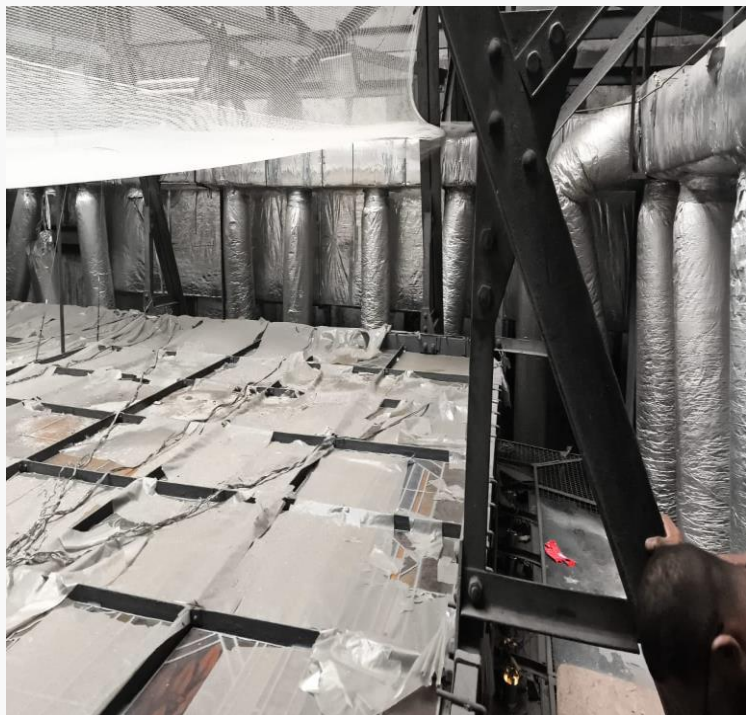
Fancoil 01

Necessário realizar a limpeza de dutos de retorno e insuflamento em periodicidade estipulada em norma.

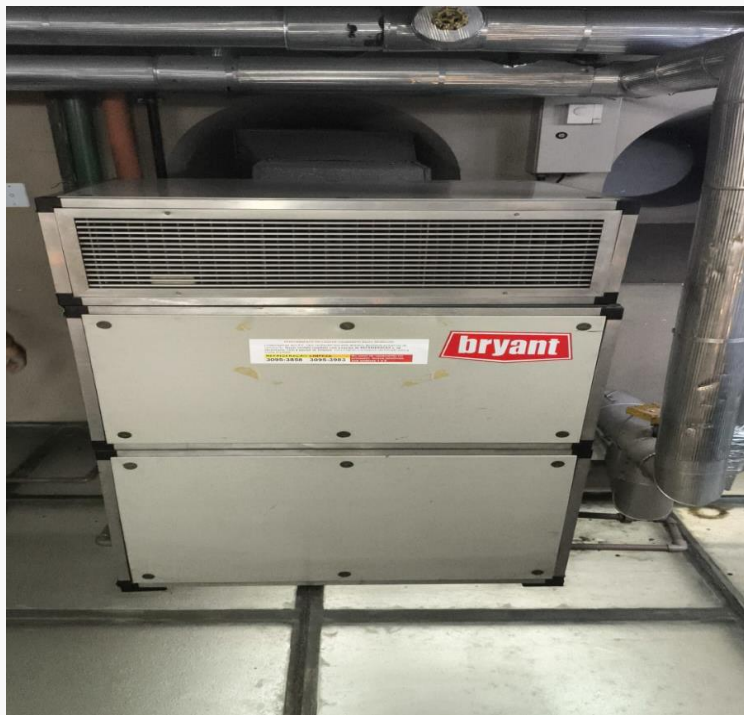
Fancoils armazéns

Fancoils instalado ao redor do armazém para sua climatização. Total de 04 fancoils

Não há projeto de instalação.

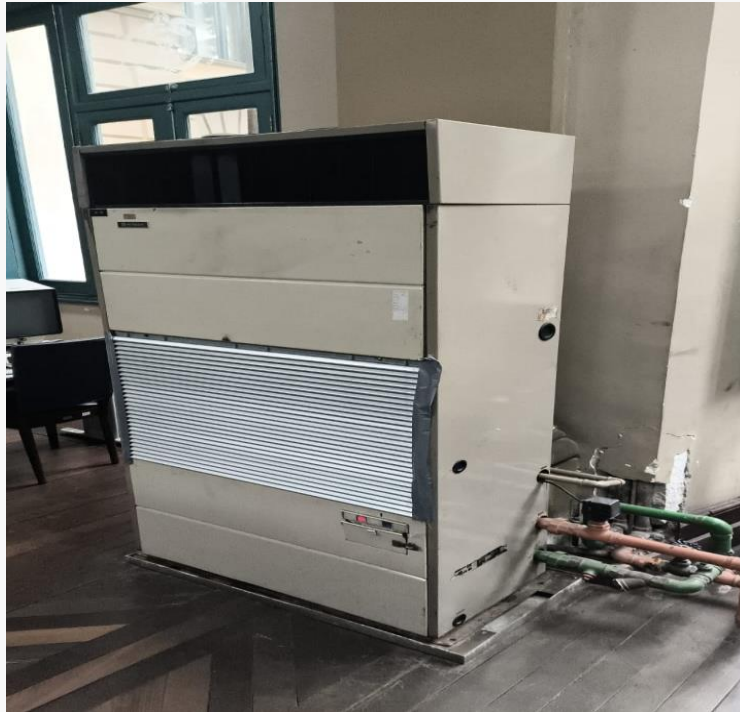
Sels instalados nos ambientes do condomínio para sua climatização, sendo datadas de 1992.

1. Fabricante: Hitachi
2. Modelo: RP5513L
3. Tensão: 220v 3~
4. Gás refrigerante: R22
5. Capacidade: 5TR

Os equipamentos self-contained, fabricados em 1992, os quais, devido à sua idade avançada, requerem monitoramento contínuo, inspeções detalhadas e ações de revitalização para garantir o funcionamento adequado.

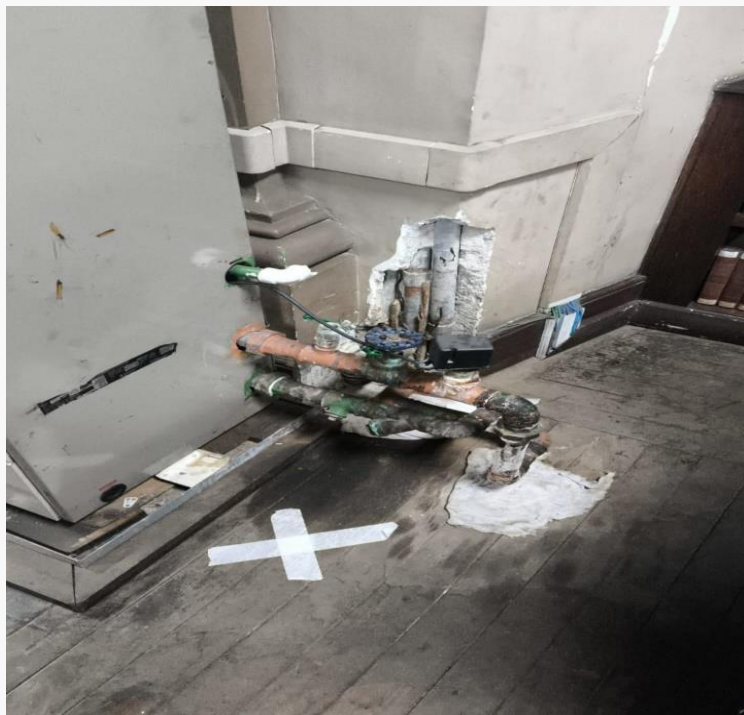
Selfs

Alguns equipamentos apresentam vazamento na tubulação de água condensada, bem como dispositivos de proteção e válvulas danificadas.

As tubulações de água condensada, bem como seus respectivos dispositivos de proteção, válvulas e acessórios associados, que apresentam sinais de desgaste e necessidade de manutenção preventiva e corretiva.

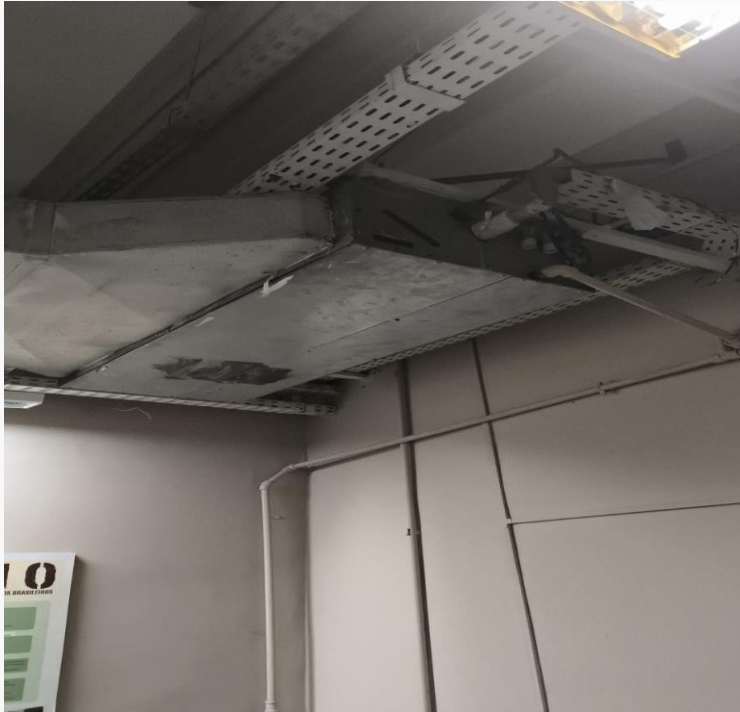
Evaporador dutado

Nos ambientes de trabalho, os equipamentos de climatização instalados são individuais, sendo piso teto, evaporador dutado, splitão condensação a ar etc. Todas as condensadoras ficam alocadas no jardim, área externa do edifício.

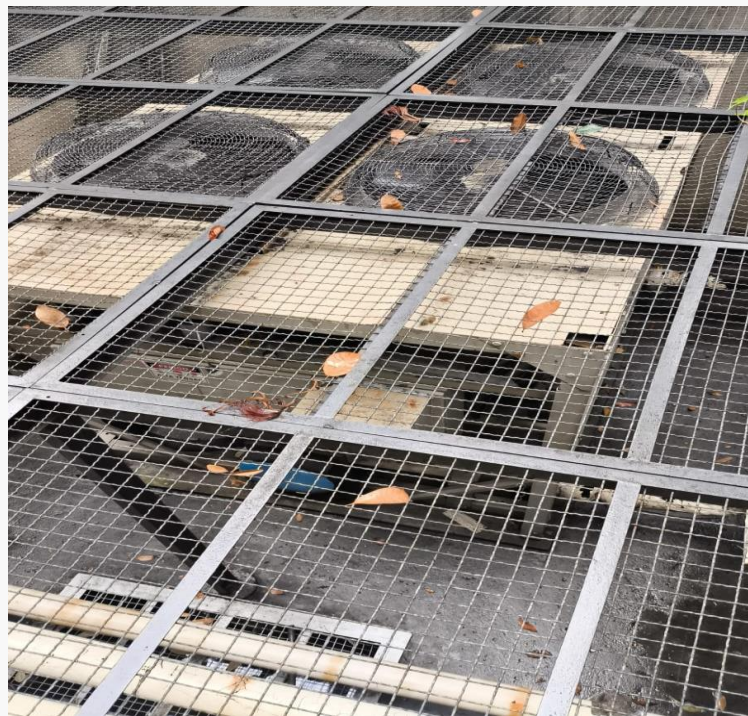
Chiller Espaço Cultural

Sistema de água gelada para atendimento de 16 cassetes e 02 fancoils centrais.
