**LAUDO TÉCNICO DE VISTORIA DA OBRA INACABADA  
REPACTUAÇÃO UBS ABDIAS FRANCISCO DOS SANTOS**

### **UBS ABDIAS FRANCISCO DOS SANTOS**

Realizado em :27/02/2025.

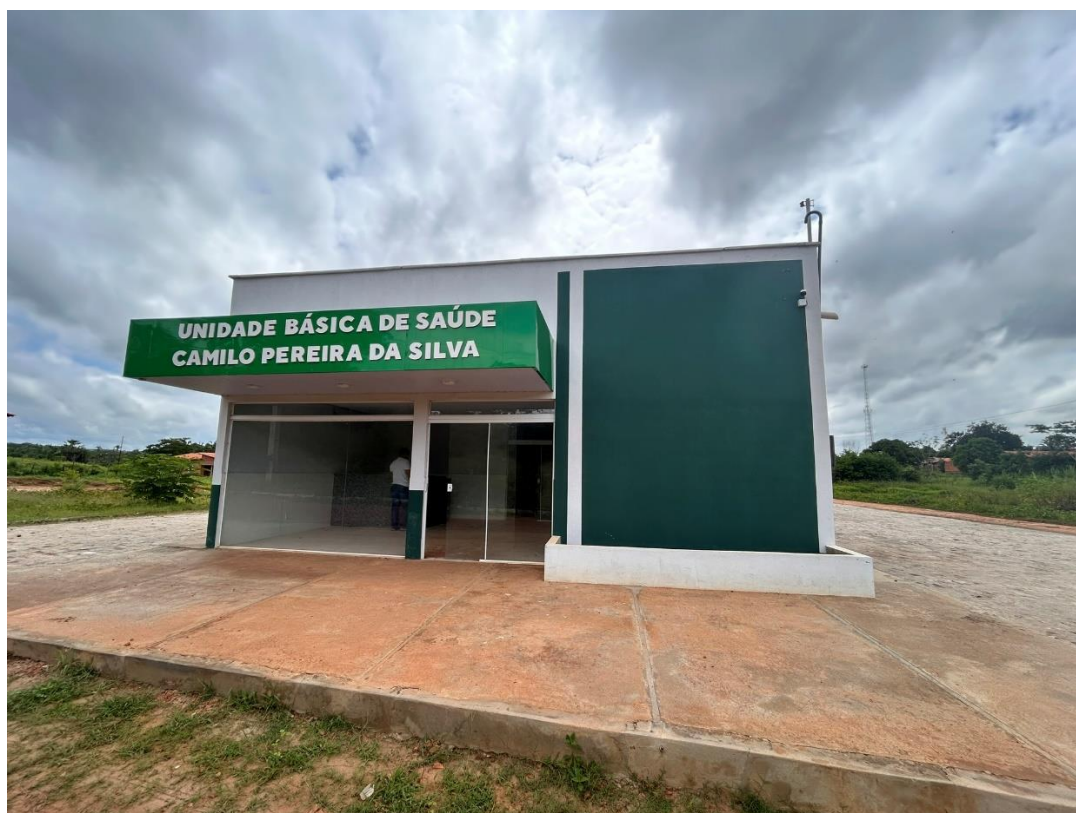
A Infraestrutura e Superestrutura estão finalizadas e não apresentam necessidade de reparo.

Figura 1- Exterior da obra, superestrutura.

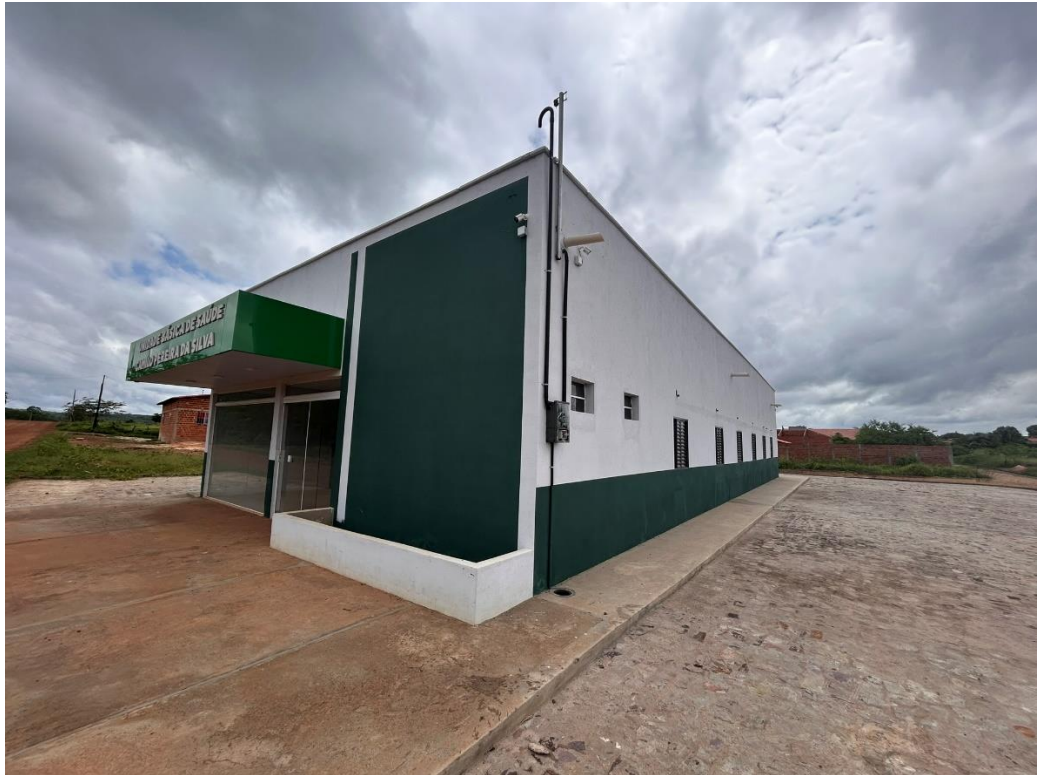
Figura 2 - Exterior da obra, superestrutura

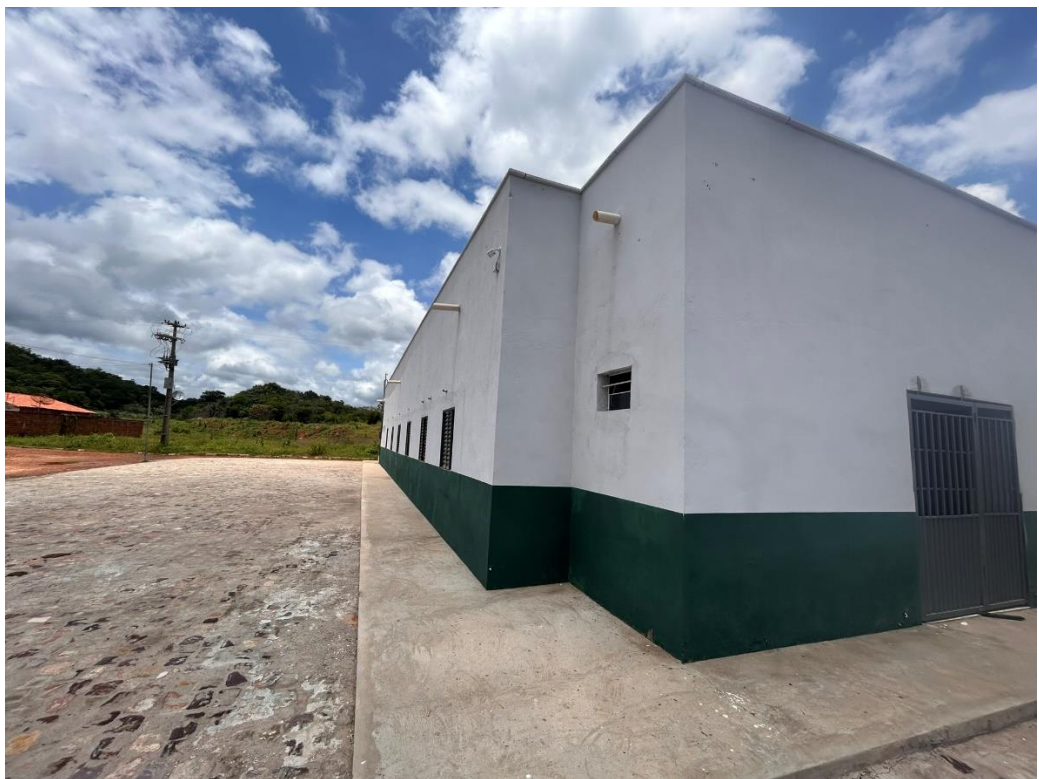
Figura 3 - Exterior da obra, superestrutura

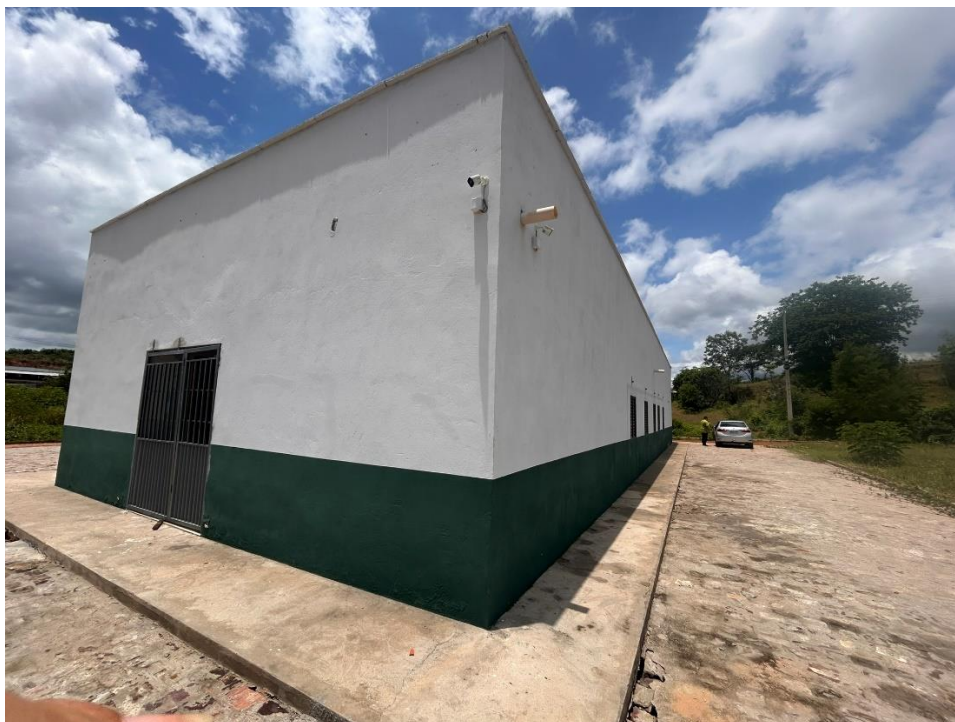
Figura 4 - Exterior da obra, superestrutura

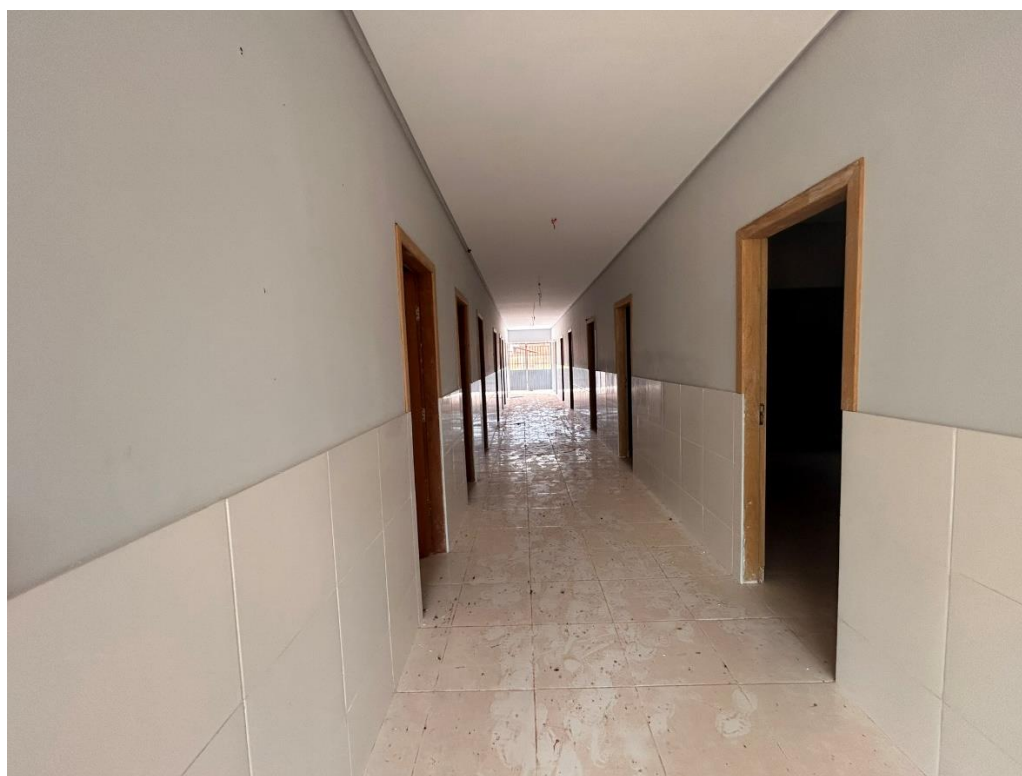
Figura 5 - Interior da obra, superestrutura

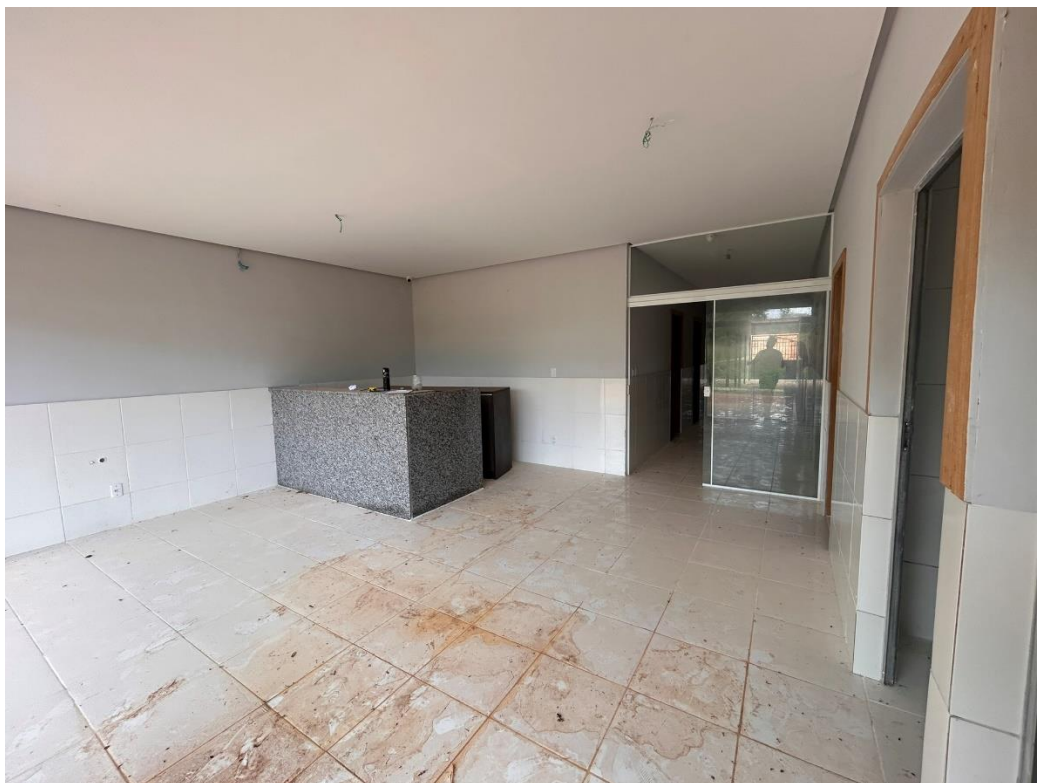
Figura 6 - Interior da obra, superestrutura

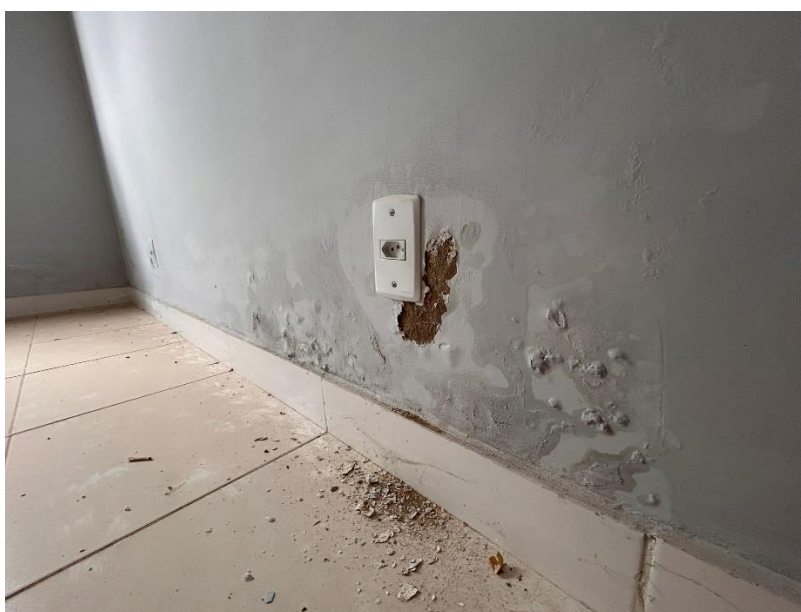
As paredes encontram-se finalizadas, porém apresentam necessidade de reparo, provavelmente devido a presença de umidade e problemas de execução. Foram observadas manifestações patológicas do tipo bolhas, descascamento da tinta, enrugamento, esfarelamento de reboco.

Figura 7 – Parede internas com presença de patologia.

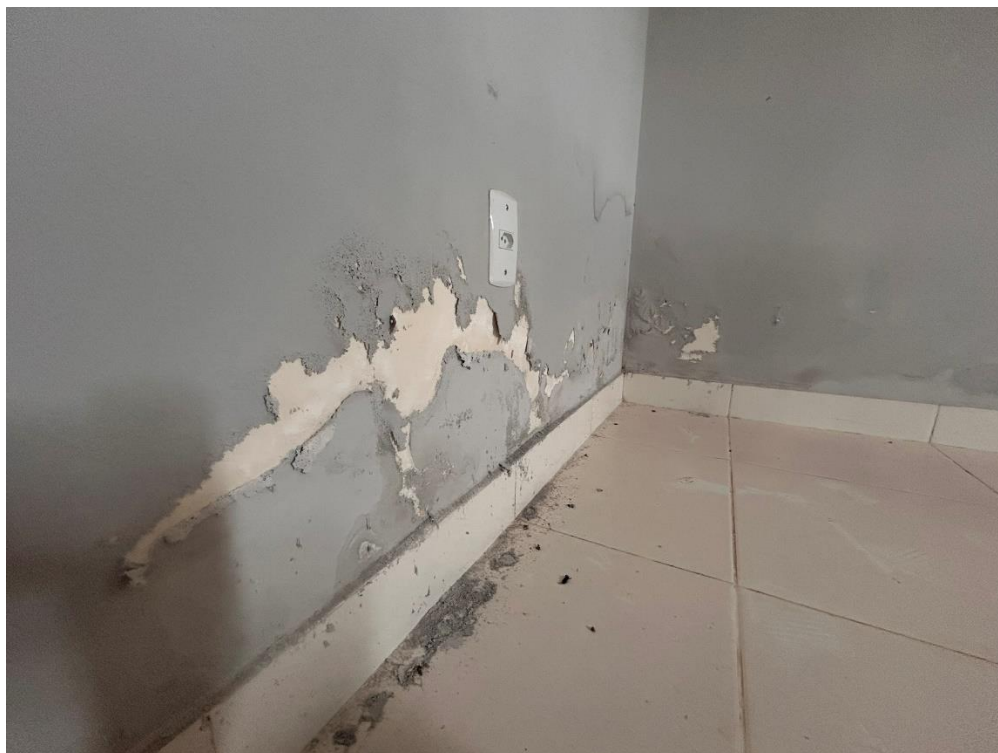
Figura 8 - Parede internas com presença de patologia.

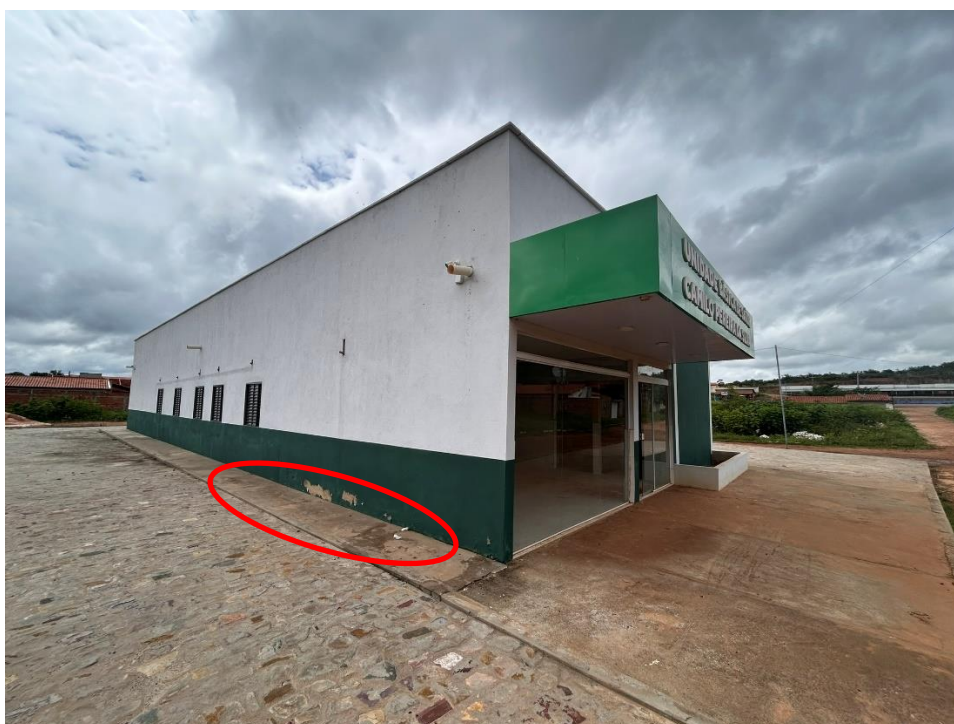
Figura 9 - Paredes externas com patologia

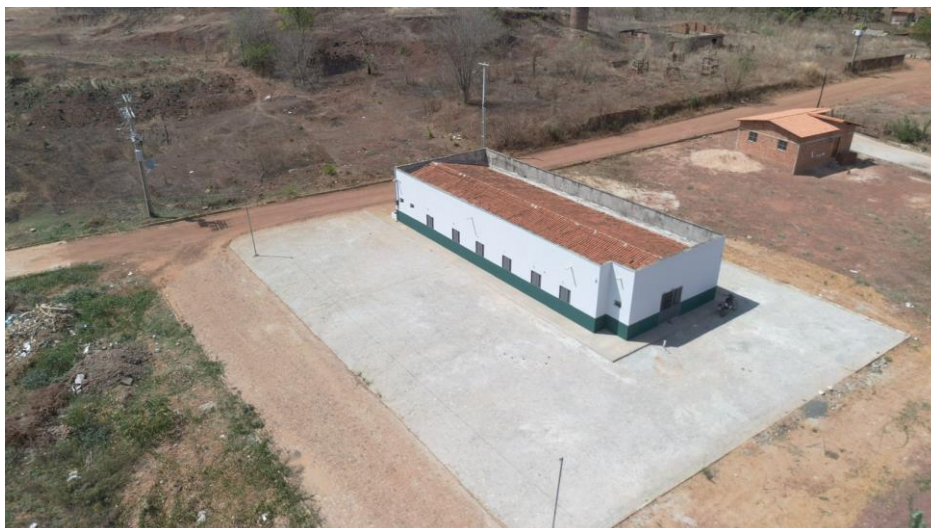
Figura 10 - Cobertura

A obra possui telhado cerâmico em platibanda. Observou-se a presença de desgastes na cobertura bem como a necessidade de troca de telhas.

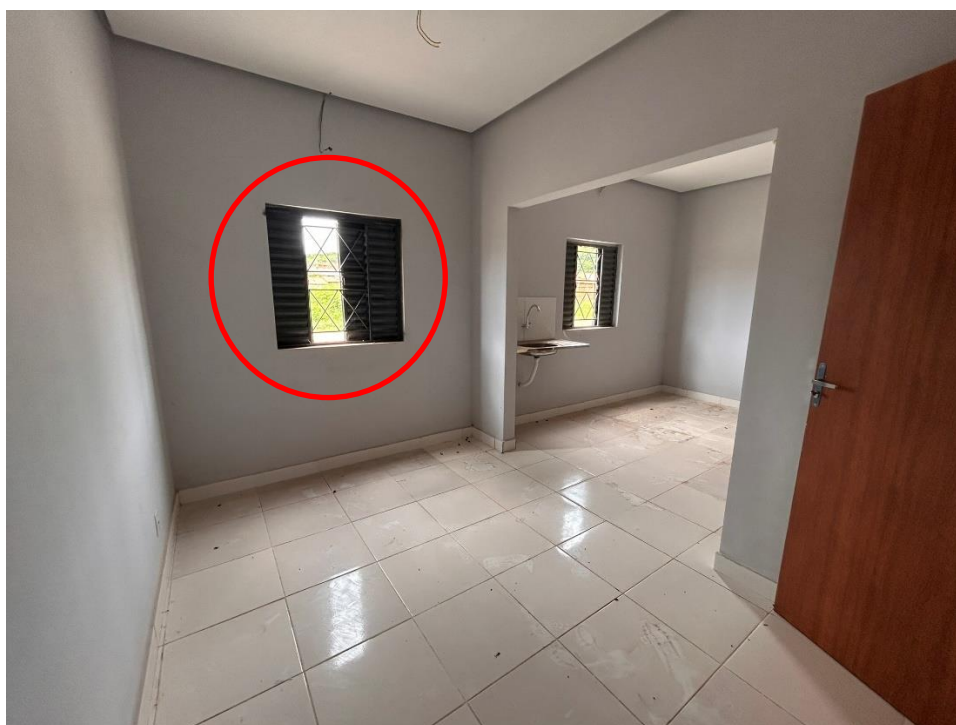
Foram identificadas esquadrias defeituosas, dentre as quais destacam-se: janelas quebradas e portas apresentando defeitos por anomalias naturais, sendo necessária a troca das mesmas. Observou-se também a ausência de acabamento nas esquadrias, devendo ser feito a pintura de todas.

Figura 11 - Esquadrias com defeito

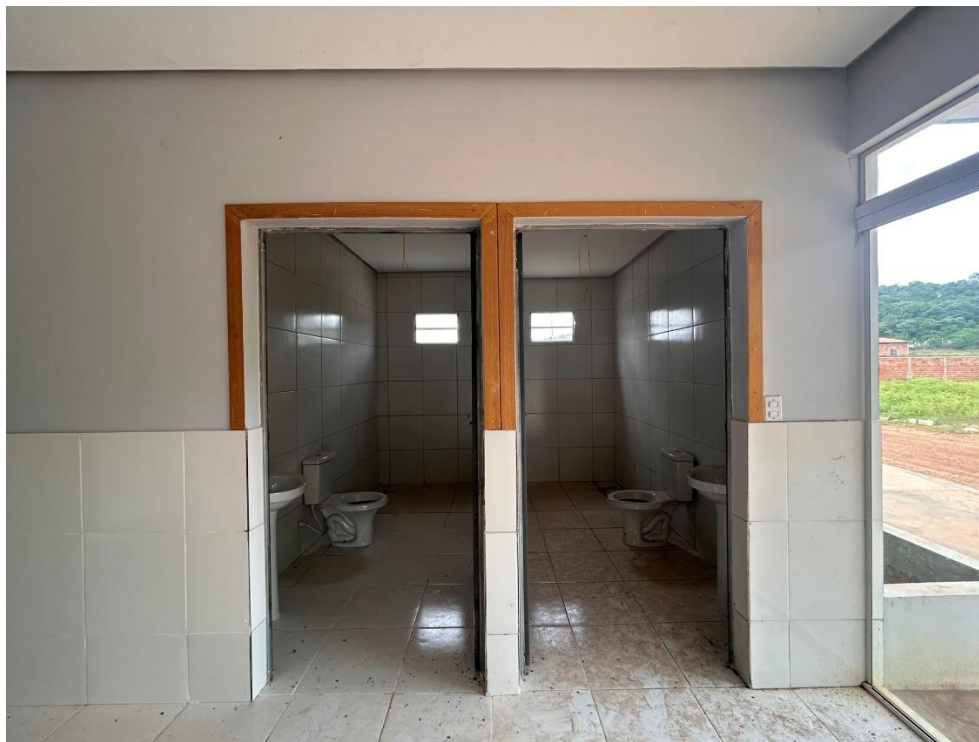
Observou-se a ausência de luminárias nos pontos de iluminação, mesmo toda a fiação elétrica já estando concluída. Nas instalações hidrossanitárias, identificou-se a ausência de barras de apoio para acessibilidade na parte interna e nas portas.

Figura 13 - Instalações hidráulicas

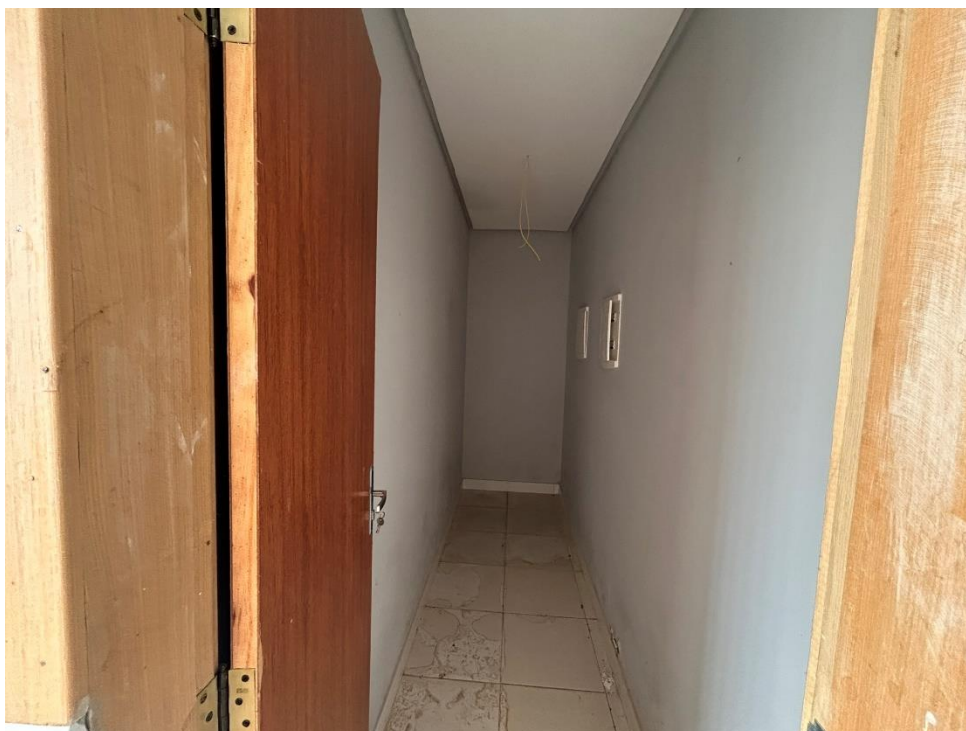
Figura 14 - Ausência de pontos de iluminação

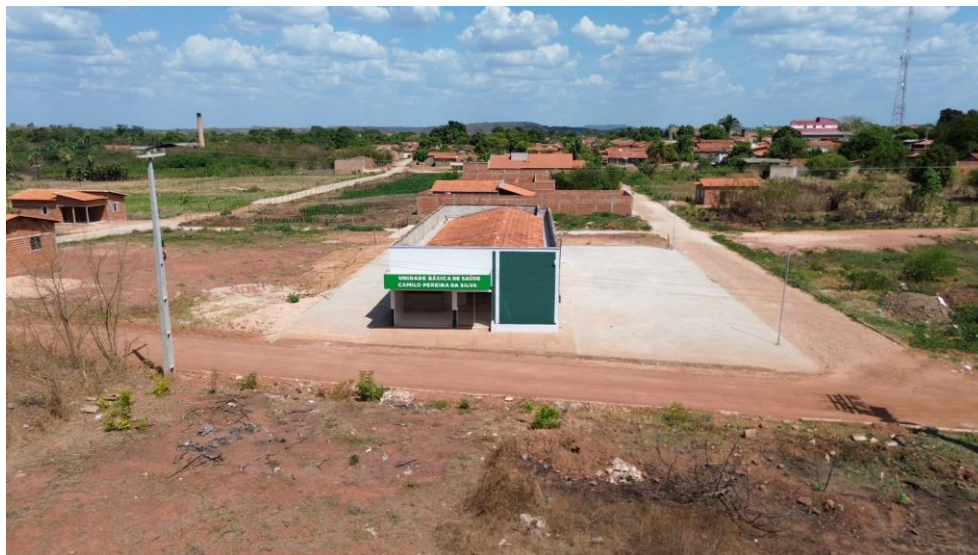
Não foi concluído o serviço de urbanização e acessos, portanto, será necessário continuação.

Figura 15 - Urbanização e acessos
