**LAUDO TÉCNICO DE VISTORIA**  
PARA FINS DE LOCAÇÃO

**ABRIL / 2025**

**Endereço:** Rua Padre Pedro Vitorino, 1301, Centro, CEP: 62540-000, Amontada-CE.

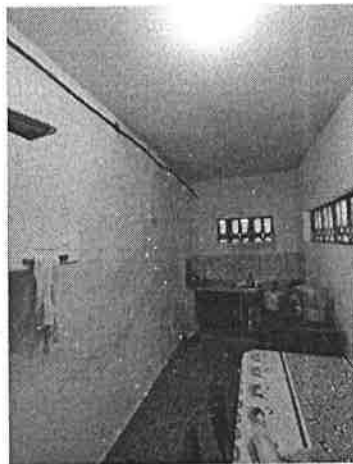
**FOTO 04: Vista Cozinha**

Foram constatadas infiltrações no forro da cozinha e na parede divisória entre a cozinha e o banheiro. Recomenda-se a realização de diagnóstico técnico para identificação da origem das infiltrações, que podem ser decorrentes de vazamentos em tubulações hidráulicas embutidas, falhas na impermeabilização, trincas estruturais ou acúmulo de umidade por condensação.

Caso seja verificada a presença de vazamentos, deve-se proceder com a substituição ou reparo das tubulações danificadas, conforme previsto na **NBR 5626:2020 – Instalação predial de água fria**. No caso de falhas de impermeabilização, recomenda-se o refazimento do sistema impermeabilizante conforme diretrizes da **NBR 9575:2010 – Impermeabilização – Seleção e projeto** e da **NBR 9574:2008 – Execução de impermeabilização**.
