## **LAUDO DE SITUAÇÃO – SEAP FM**

**Local:** Cadeia Pública José Frederico Marques

**Data:** 07/05/2025

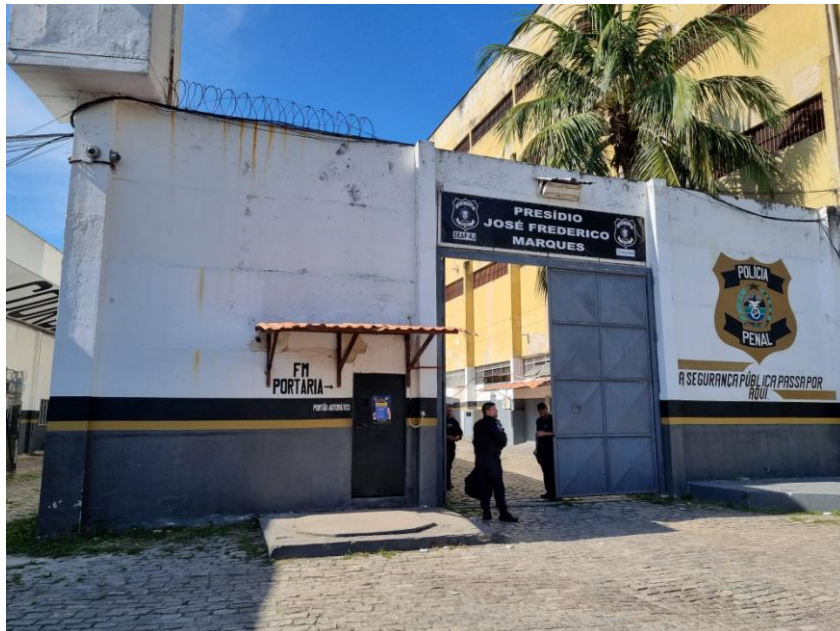
*Imagem 1*

- a. **Problema Identificado:** Foi constatado o descascamento da pintura, indicando desgaste dos acabamentos superficiais.

- b. **Problema Identificado:** Observou-se o deslocamento de argamassa localizada acima do portão de entrada, possivelmente decorrente de infiltrações ou falhas na aplicação do revestimento.

**Solução Recomendada:** Recomenda-se a raspagem completa das áreas afetadas até atingir uma base firme, seguida da aplicação de fundo preparador de paredes e repintura com tinta acrílica lavável, que oferece maior resistência à umidade.

**Solução Recomendada:** Deve-se remover o reboco comprometido, corrigir as possíveis causas de infiltração e refazer o revestimento com argamassa adequada, assegurando boa aderência e acabamento resistente.

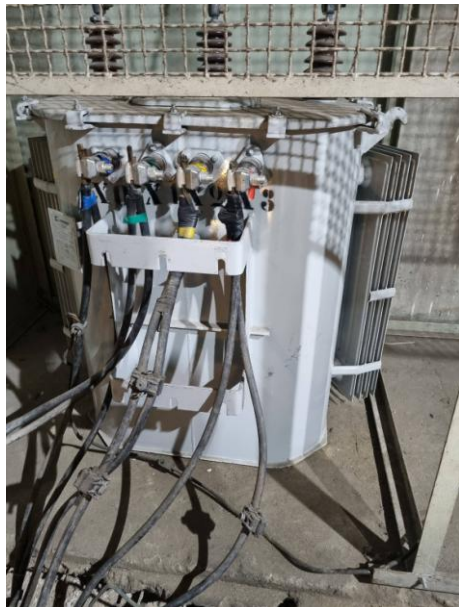
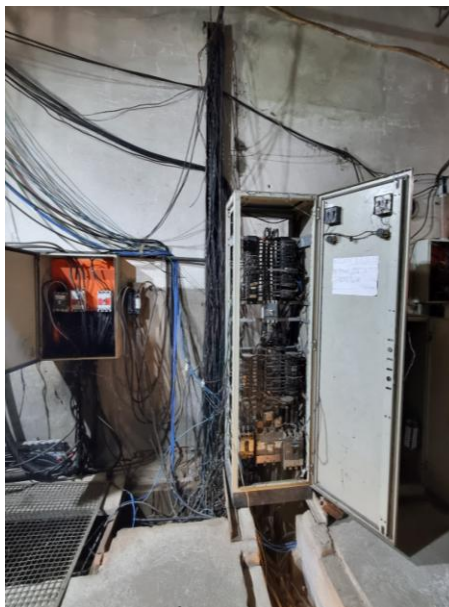
- a. **Problema Identificado:** Foram observadas efflorescências salinas nas superfícies da área da subestação, provavelmente provocadas pela presença de umidade nas alvenarias.

- b. **Problema Identificado:** Identificaram-se algumas rachaduras nas estruturas da subestação, o que pode indicar movimentações da edificação ou falhas de execução.

- c. **Problema Identificado:** Verificou-se a presença de oxidação em

partes metálicas, causada pela exposição à umidade e ausência de proteção adequada.

**a. Problema Identificado:** A subestação encontra-se mal iluminada. As valas estão abertas e os cabos com danos visíveis. Não há identificação dos cabos nem dos disjuntores, que se encontram sobrecarregados e são do tipo NEMA, que possuem curva de atuação limitada e podem não acionar numa eventual sobrecarga, gerando risco de incêndio. Há cabos expostos e improvisados pela subestação. O transformador necessita de manutenção corretiva, porque o problema de subtensão detectado no ano de 2024 ainda persiste, tendo como causa provável o baixo nível de óleo necessário para o arrefecimento.

**Solução Recomendada:** As efflorescências devem ser removidas com escova de aço ou solução apropriada, e as áreas afetadas devem receber tratamento impermeabilizante para evitar o reaparecimento da umidade.

**Solução Recomendada:** As rachaduras devem ser avaliadas por profissional habilitado. Se forem não estruturais, recomenda-se o tratamento com abertura da fissura, limpeza e preenchimento com massa específica para vedação e acabamento.

**Solução Recomendada:** As partes metálicas oxidadas devem ser lixadas, tratadas com produto convertedor de ferrugem e repintadas com tinta anticorrosiva, garantindo maior proteção e prolongando a vida útil dos componentes.

**Solução Recomendada:** Instalação de luminárias led com maior fluxo luminoso, adequada às atividades desenvolvidas no local. Fechamento das valas que se encontram abertas, substituição dos cabos e disjuntores que se encontram comprometidos. Instalação de eletrocalhas ou similares para acomodação dos condutores expostos. Contratação de empresa especializada em manutenção de transformadores de potência MT/BT.

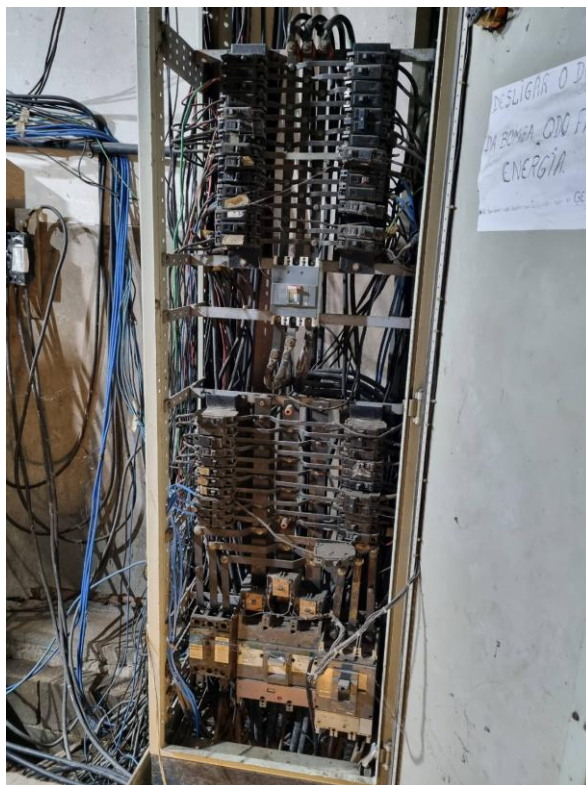
*Imagem 1*

a. **Problema Identificado:** O quadro encontra-se em péssimo estado de conservação, sem as tampas e com os dispositivos expostos sem proteção. Os disjuntores são do tipo NEMA e possuem curva de disparo limitada, sujeitando as instalações ao risco de incêndio.

**Solução Recomendada:** Recomenda-se a substituição completa do quadro, orientada por projeto elétrico compatível com a demanda da unidade, juntamente com a utilização de dispositivos de proteção e medição modernos, de forma a garantir a confiabilidade e segurança do quadro.

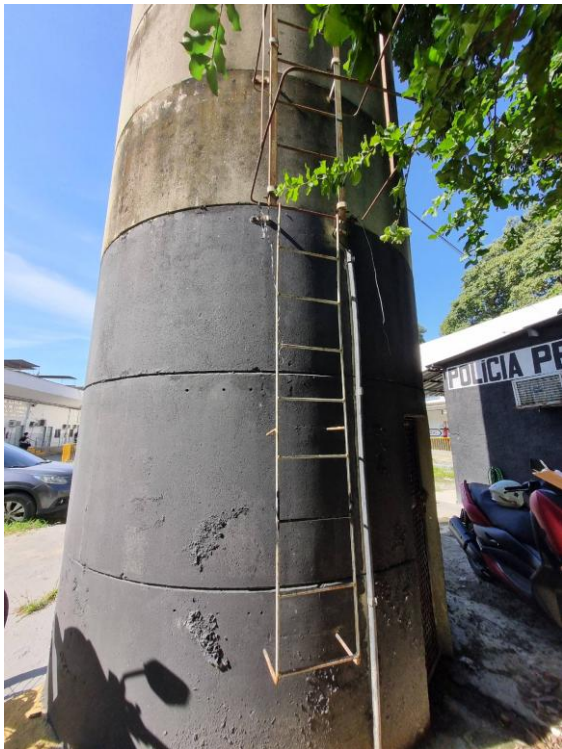
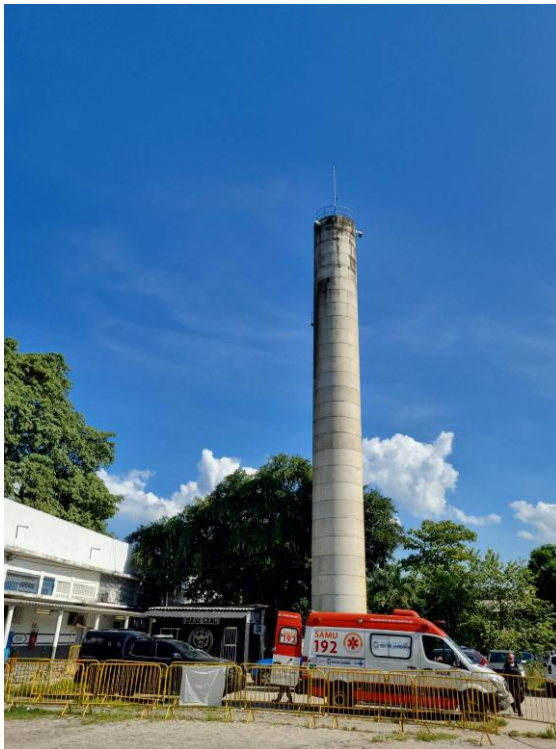
- a. **Problema Identificado:** O castelo d'água em questão é responsável pelo abastecimento das unidades SEAP-OS, o Tribunal de Justiça, SEAP-AC e o próprio SEAP-FM . Diante disso, as condições estruturais e funcionais da torre requerem atenção especial, considerando a criticidade do sistema no suporte às operações dessas instalações. A pintura externa da torre está manchada, com áreas descascadas e aparência comprometida pela ação do tempo e da umidade.

- b. **Problema Identificado:** O interior da base da torre, onde estão

instalados os sistemas hidráulicos e elétricos, encontra-se com sinais de infiltração e mofo, além da presença de materiais armazenados de forma inadequada e fiação exposta.

- c. Problema Identificado:** As tubulações apresentam desgaste nas conexões, ocasionando vazamentos e prejudicando o desempenho do sistema hidráulico. Adicionalmente, há presença de corrosão nos trechos metálicos, comprometendo a estanqueidade e aumentando o risco de falhas.

**Solução Recomendada:** Recomenda-se realizar a limpeza da superfície, seguida pela aplicação de nova pintura com tinta impermeabilizante e resistente a intempéries, garantindo proteção adicional e melhora estética da estrutura.

**Solução Recomendada:** A área deve passar por impermeabilização interna e externa para eliminar as infiltrações. É necessária a reorganização dos componentes hidráulicos com fixação adequada e instalação de calhas ou eletrodutos para proteção dos cabos elétricos. Também é recomendada a remoção de entulhos e a restrição do espaço exclusivamente para funcionamento dos equipamentos.

**Solução Recomendada:** Realizar inspeção nas tubulações de PVC soldável, corrigindo vazamentos nas juntas com reaplicação ou substituição das conexões danificadas. Proceder à limpeza e desobstrução dos trechos mantidos. Nos segmentos metálicos com corrosão, efetuar desmontagem completa e substituição por tubos de PVC soldável, dimensionados de acordo com a demanda hidráulica.

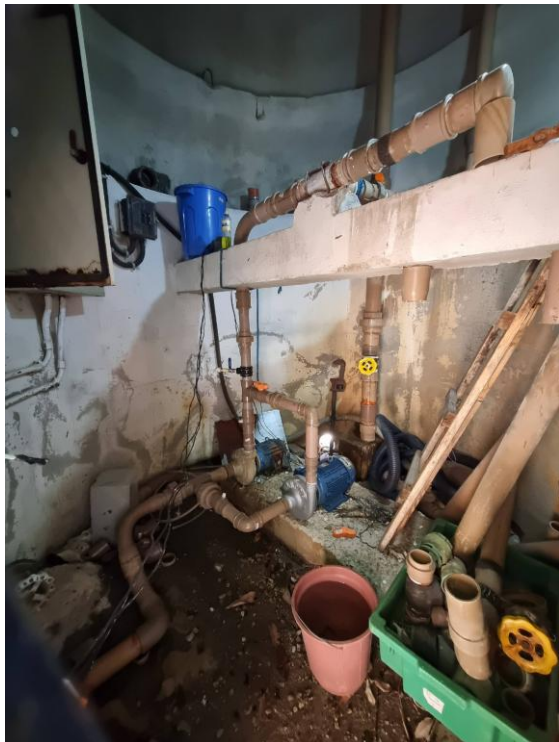
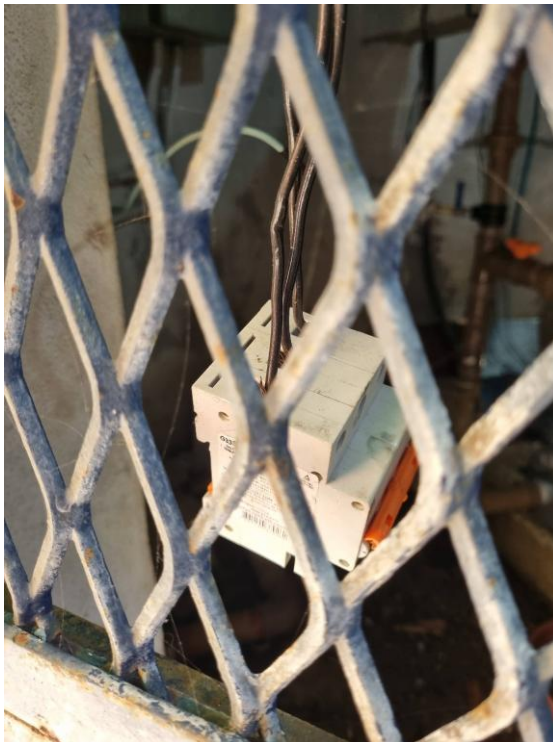
a. **Problema Identificado:** Não há quadro de comando para o correto manejo das bombas. Este manejo é realizado diretamente através de disjuntor.

**Solução Recomendada:** Instalação de quadro de comando, com dispositivos de proteção, tais como relés, contadores, disjuntores e etc, bem como de dispositivos de sinalização e operação, como botoeiras e sinaleiras.

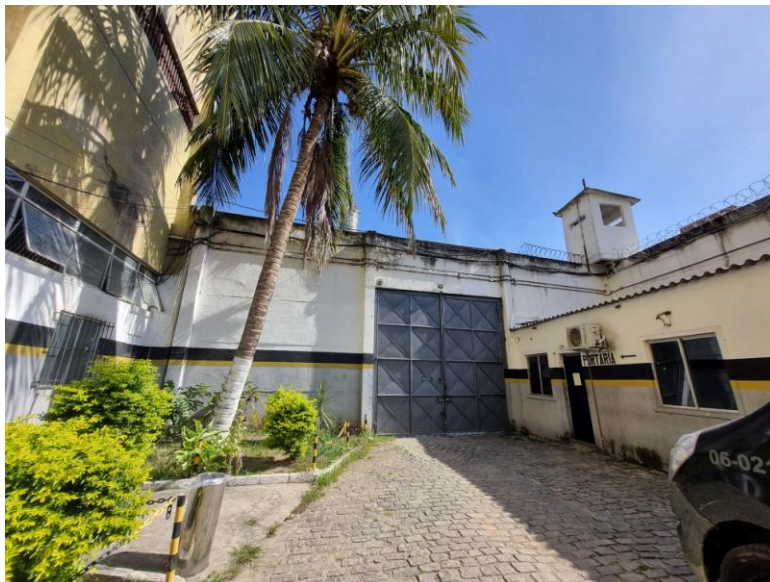
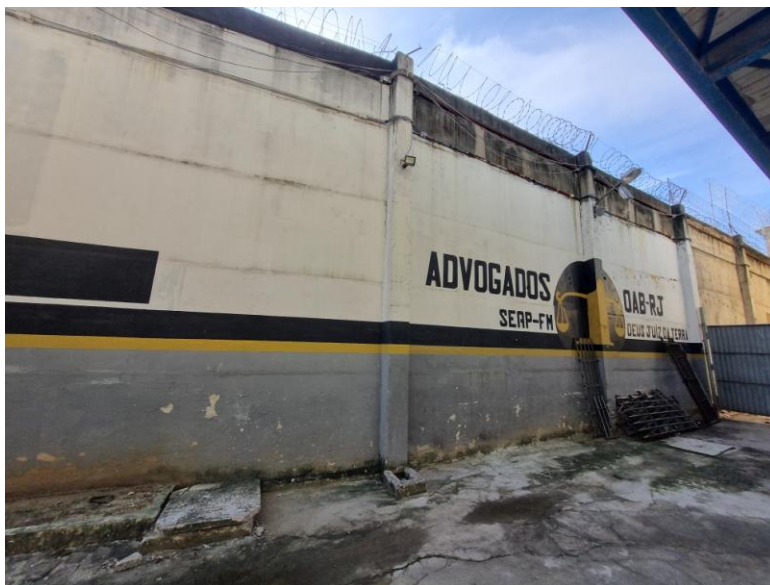
- a. **Problema Identificado:** A base da muralha apresenta rachaduras e pontos com infiltrações, havendo também presença de mofo, o que indica comprometimento da estanqueidade e possível deterioração dos materiais.

- b. Problema Identificado:** A pintura da muralha encontra-se desgastada, com áreas descascadas e parte sem acabamento até o topo, comprometendo a uniformidade estética e a proteção superficial da estrutura.

- a. Problema Identificado:** Iluminação da muralha é insuficiente, podendo comprometer a segurança do perímetro.

**Solução Recomendada:** Executar o tratamento das fissuras com produtos específicos, como selantes ou argamassas, conforme o grau de comprometimento estrutural. Para os pontos com mofo, deve-se promover a limpeza com solução antifúngica adequada e posterior aplicação de pintura impermeabilizante na base da muralha, garantindo a proteção contra novas infiltrações e umidade ascendente.

**Solução Recomendada:** Realizar a limpeza e preparação da superfície, com remoção de resíduos e aplicação de fundo preparador para garantir a aderência da nova tinta. Posteriormente, deve-se proceder à repintura total da muralha com tinta acrílica de alta durabilidade, resistente às intempéries, cobrindo integralmente toda a altura até o topo.

**Solução Recomendada:** Instalação de luminárias LED de maior fluxo luminoso a cada 10 ou 15 metros, a depender da potência.

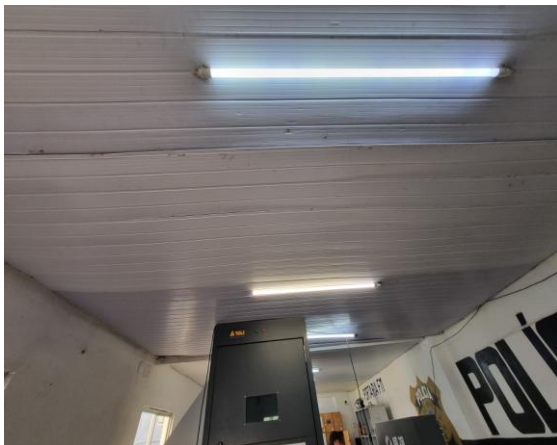
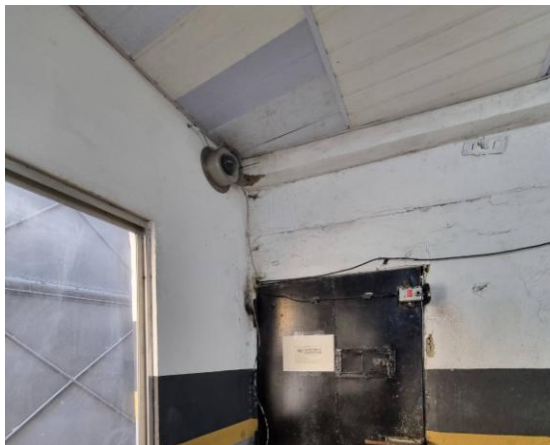
- a. **Problema Identificado:** O teto da portaria, executado com forro de PVC, apresenta uma deformação significativa, formando uma flecha no centro da sala.

- a. **Problema Identificado:** Constata-se a presença de fiação exposta na portaria, com trechos de cabos aparentes fora de eletrodutos e caixas de passagem, além de emendas improvisadas sem proteção. Essa condição caracteriza risco iminente de choque elétrico por contato direto e degradação do isolamento, além de não atender às exigências de proteção e segregação estabelecidas na NBR 5410.

**Solução Recomendada:** Recomenda-se a reavaliação do sistema de fixação e sustentação do forro, com possível substituição ou reforço dos perfis metálicos.

**Solução Recomendada:** Recomenda-se o imediato enclausuramento de toda a fiação em eletrodutos adequados, devidamente fixados e dimensionados para a quantidade de condutores. Todas as emendas devem ser refeitas em caixas de

passagem apropriadas, utilizando conectores isolados e com tampa de fechamento. Adicionalmente, deve-se realizar inspeção completa dos condutores expostos, substituindo os que apresentarem danos no isolamento, garantindo assim conformidade com as normas técnicas e segurança aos usuários do ambiente.

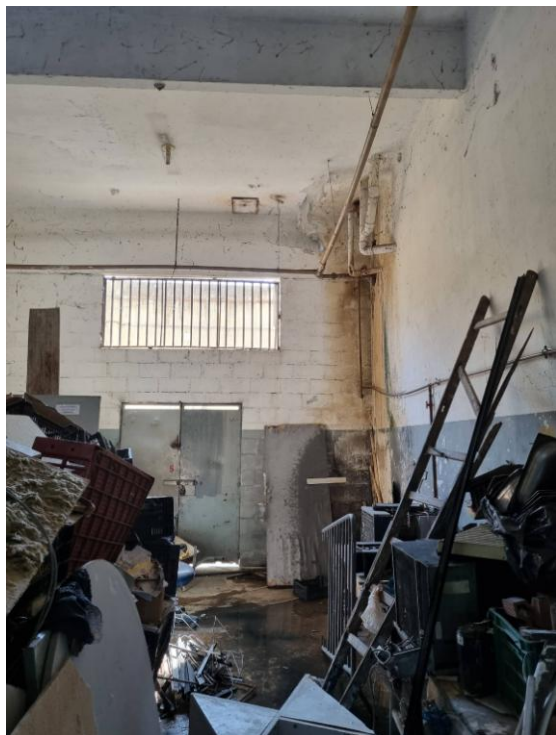
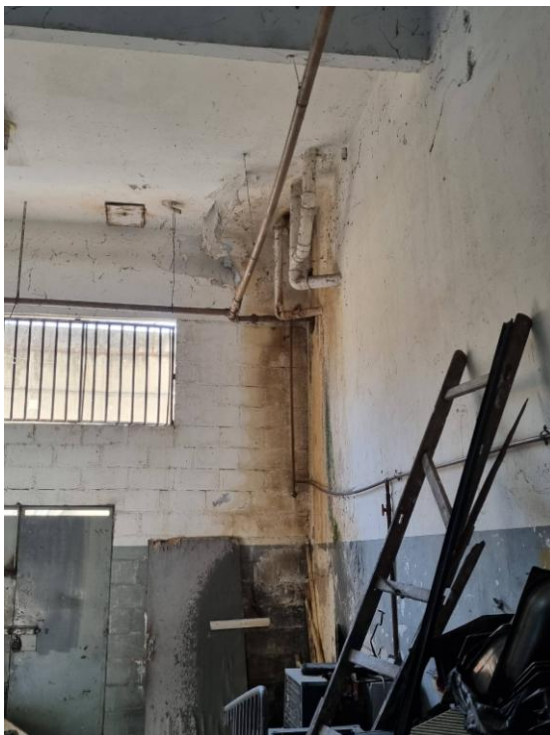
- a. **Problema Identificado:** Na zeladoria foram constatadas infiltrações recorrentes no teto, provenientes das tubulações de esgoto da cadeia feminina Instituto Penal Oscar Stevenson (SEAP OS), comprometendo a integridade do forro e podendo ocasionar riscos à saúde e à estrutura.

**b. Problema Identificado:** Foi observada a presença de diversos materiais sem utilidade acumulados no ambiente, ocupando áreas que poderiam ser destinadas a atividades operacionais ou de circulação.

**Solução Recomendada:** Realizar inspeção nas tubulações de esgoto da edificação superior, visando identificar pontos de vazamento ou falhas de vedação. Recomenda-se a substituição ou reparo das conexões danificadas, com uso de materiais adequados e estanques. Após a correção das causas da infiltração, deve-se proceder com a secagem completa da área afetada, tratamento antifúngico e recuperação do teto danificado com aplicação de um acabamento impermeável ou pintura adequada.

**Solução Recomendada:** Executar o descarte, remoção ou realocação dos materiais inservíveis conforme critérios de segurança definidos pela unidade, respeitando normas ambientais e de saúde ocupacional. A liberação do espaço contribuirá para a organização do ambiente, melhor aproveitamento das áreas disponíveis e prevenção de riscos como proliferação de pragas, acidentes ou obstrução de rotas de fuga.

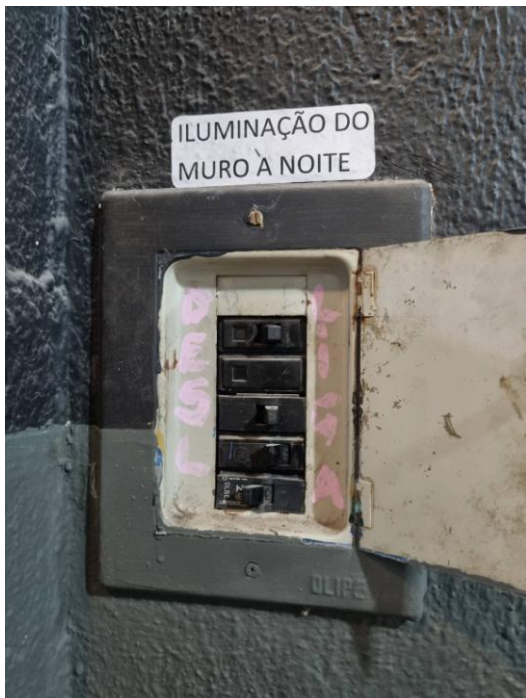
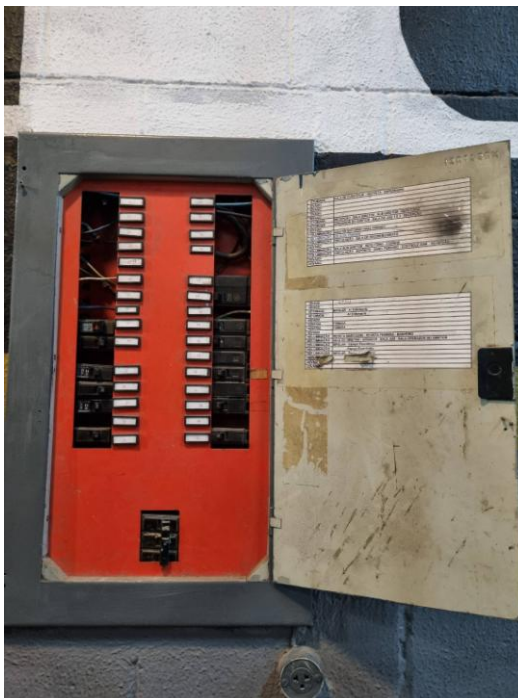
a. **Problema Identificado:** Nos quadros de distribuição parciais é notada a presença de disjuntores NEMA, que possuem uma curva de atuação limitada e podem gerar risco de incêndio. Alguns quadros estão em péssimo estado, sem porta e com condutores com emendas precárias ou isolamento comprometida.

**Solução Recomendada:** Substituição por Disjuntores Tipo DIN e troca completa dos quadros comprometidos, bem como dos condutores em mau estado de conservação.

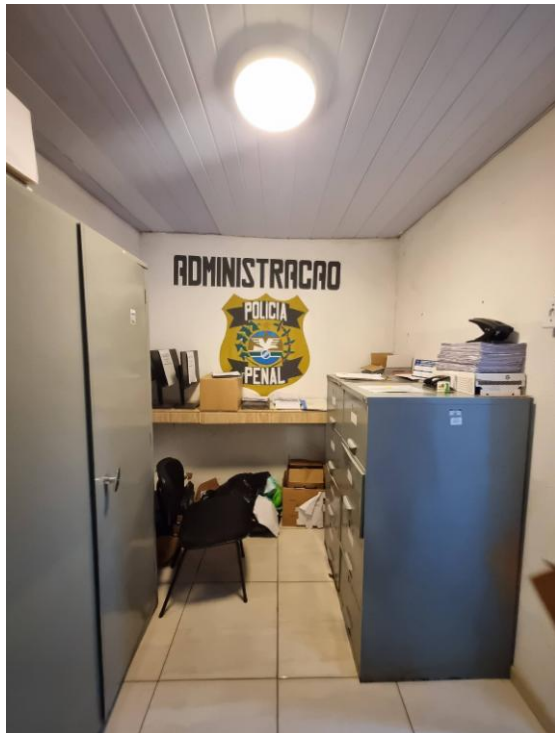
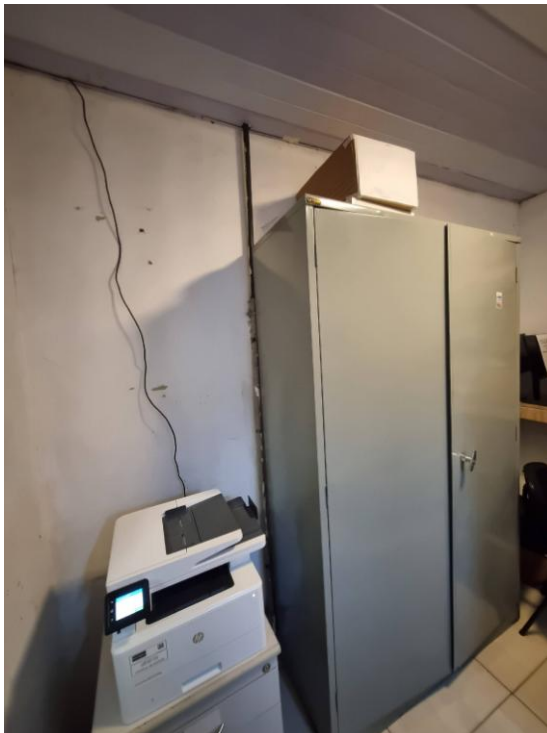
**a. Problema Identificado:** O forro da administração apresenta irregularidades, como desníveis, falhas de alinhamento e pontos de soltura, e podendo afetar a funcionalidade e segurança do local. Essa condição pode ser decorrente de instalação inadequada ou degradação dos materiais, representando risco de desprendimento.

- a. Problema Identificado:** Constata-se a presença de fiação exposta na administração, com trechos de cabos aparentes fora de eletrodutos e caixas de passagem, além de emendas improvisadas sem proteção. Essa condição caracteriza risco iminente de choque elétrico por contato direto e degradação do isolamento, além de não atender às exigências de proteção e segregação estabelecidas na NBR 5410.

**Solução Recomendada:** Recomenda-se a realização de avaliação técnica para verificar o estado de conservação, a fixação e o nivelamento do forro existente. Caso a estrutura esteja em condições adequadas, deve-se proceder à refixação e ao realinhamento dos painéis, garantindo estabilidade e acabamento uniforme. Se forem identificados danos ou comprometimento dos materiais, recomenda-se a substituição parcial ou total do sistema, utilizando componentes apropriados ao tipo de ambiente, com resistência à umidade e

durabilidade compatível.

**Solução Recomendada:** Recomenda-se o imediato enclausuramento de toda a fiação em eletrodutos adequados, devidamente fixados e dimensionados para a quantidade de condutores. Todas as emendas devem ser refeitas em caixas de passagem apropriadas, utilizando conectores isolados e com tampa de fechamento. Adicionalmente, deve-se realizar inspeção completa dos condutores expostos, substituindo os que apresentarem danos no isolamento, garantindo assim conformidade com as normas técnicas e segurança aos usuários do ambiente.

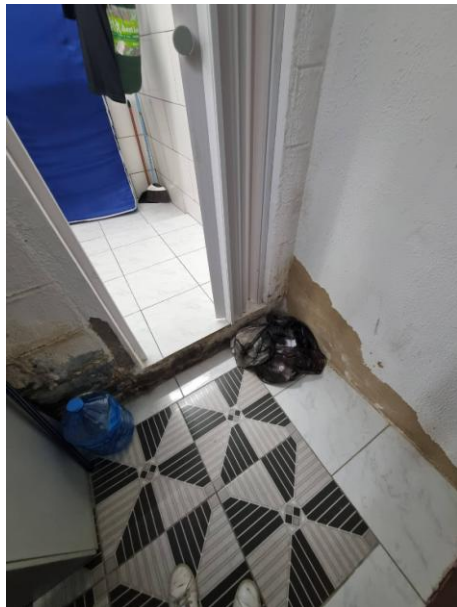
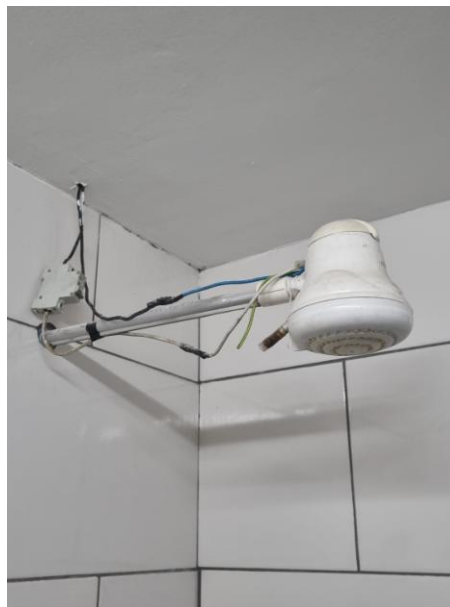
- a. Problema Identificado:** Na sala de classificação observa-se infiltração na base das paredes, caracterizada por manchas de umidade, presença de bolor e descascamento da pintura. A presença constante de umidade compromete a integridade dos revestimentos, favorece a proliferação de fungos e afeta negativamente as condições de salubridade do ambiente.

- a. Problema Identificado:** A instalação elétrica do chuveiro apresenta condições precárias, com fiação exposta e sem a devida proteção mecânica e isolamento, além de ausência de conduítes e conexões adequadas. Tal situação agrava os riscos de choque elétrico, curto-circuito e incêndio, principalmente por se tratar de um equipamento em ambiente úmido.

**Solução Recomendada:** Recomenda-se a realização de inspeção técnica para identificar e eliminar a origem da umidade. Deve-se aplicar tratamento específico para umidade ascendente, como a injeção de barreiras químicas hidrorrepelentes na base da alvenaria ou a execução de sistema de impermeabilização rígido ou flexível conforme o caso. Após o tratamento, é necessário remover os revestimentos danificados, realizar a limpeza e descontaminação das superfícies afetadas por bolor e recompor os acabamentos com materiais adequados para áreas sujeitas à umidade, restabelecendo

as condições de salubridade e durabilidade do ambiente.

**Solução Recomendada:** Recomenda-se a substituição imediata da fiação do chuveiro, com passagem por eletroduto rígido ou flexível apropriado e resistente à umidade, devidamente fixado. As conexões devem ser executadas dentro de caixa de passagem estanque, utilizando conectores adequados, e o circuito do chuveiro deve ser individualizado, com disjuntor termomagnético exclusivo e dispositivo DR (diferencial residual) de alta sensibilidade, conforme exigido pela NBR 5410 para proteção em áreas molhadas. Dessa forma, assegura-se a integridade da instalação e a proteção dos usuários.

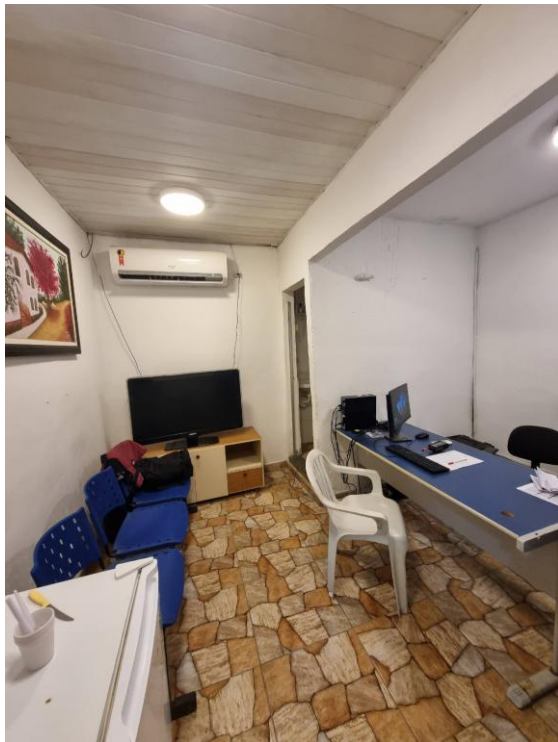
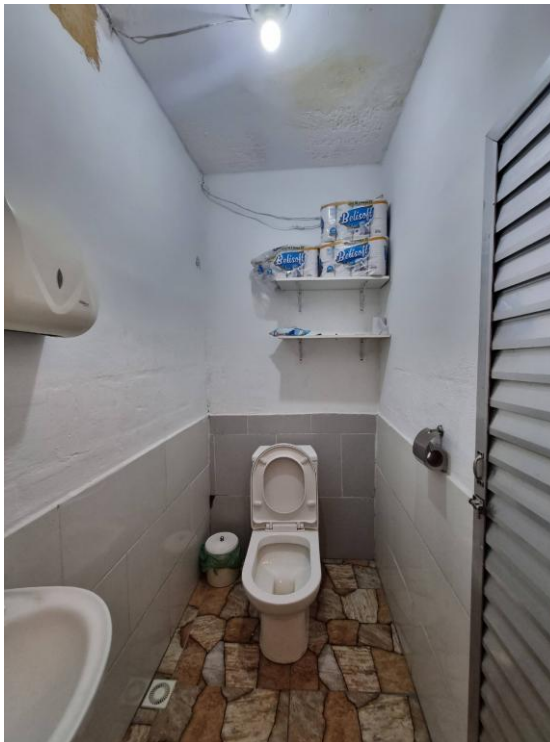
**a. Problema Identificado:** Na direção verifica-se a presença de umidade leve no teto, acompanhada por mancha de coloração escurecida, indicando infiltração pontual e recorrente. A manifestação patológica pode estar associada a falhas localizadas na impermeabilização da cobertura ou a vazamentos em instalações hidráulicas situadas no pavimento superior. Ainda que em estágio inicial, essa condição pode evoluir para degradação dos revestimentos e comprometimento da salubridade.

- a. Problema Identificado:** Constata-se a presença de fiação exposta na direção, com trechos de cabos aparentes fora de eletrodutos e caixas de passagem, além de emendas improvisadas sem proteção. Essa condição caracteriza risco iminente de choque elétrico por contato direto e degradação do isolamento, além de não atender às exigências de proteção e segregação estabelecidas na NBR 5410.

**Solução Recomendada:** Recomenda-se a inspeção técnica do ponto afetado e, uma vez identificada a origem da umidade, deve-se proceder à correção da falha com os devidos reparos no sistema impermeabilizante ou nas tubulações. Após a eliminação da infiltração, recomenda-se a limpeza e secagem completa da

superfície, seguida da recomposição do revestimento e pintura com materiais apropriados para áreas sujeitas à umidade, prevenindo recorrência e garantindo a durabilidade e salubridade do ambiente.

**Solução Recomendada:** Recomenda-se o imediato enclausuramento de toda a fiação em eletrodutos adequados, devidamente fixados e dimensionados para a quantidade de condutores. Todas as emendas devem ser refeitas em caixas de passagem apropriadas, utilizando conectores isolados e com tampa de fechamento. Adicionalmente, deve-se realizar inspeção completa dos condutores expostos, substituindo os que apresentarem danos no isolamento, garantindo assim conformidade com as normas técnicas e segurança aos usuários do ambiente.

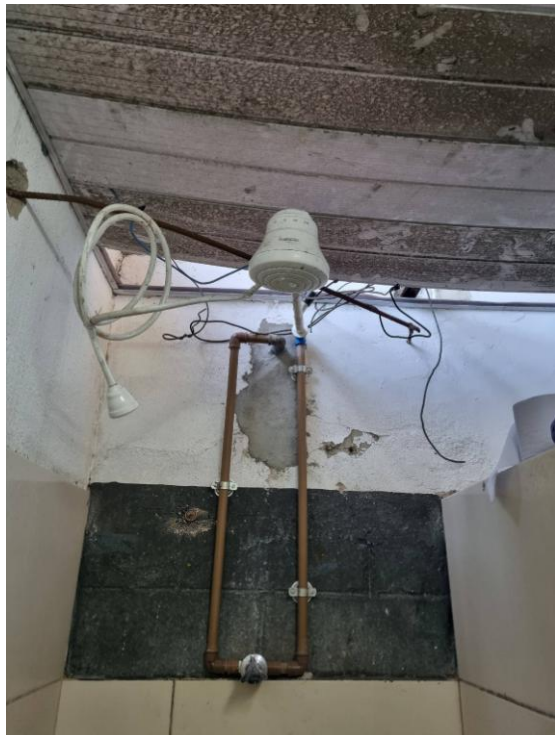
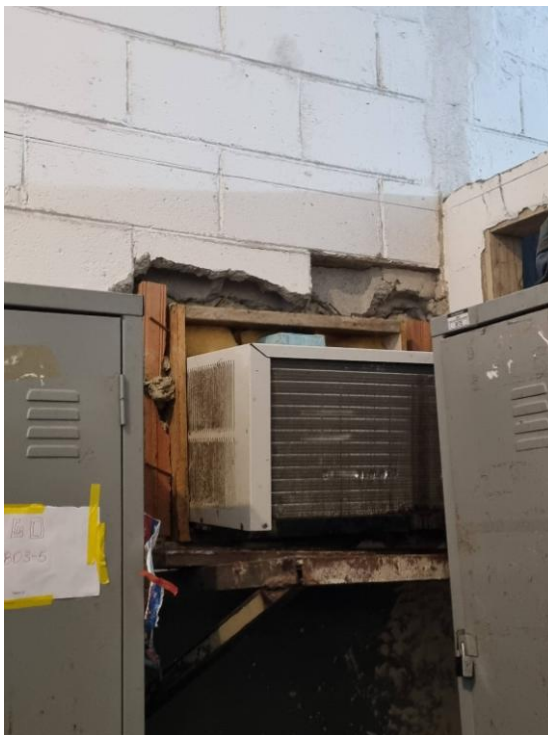
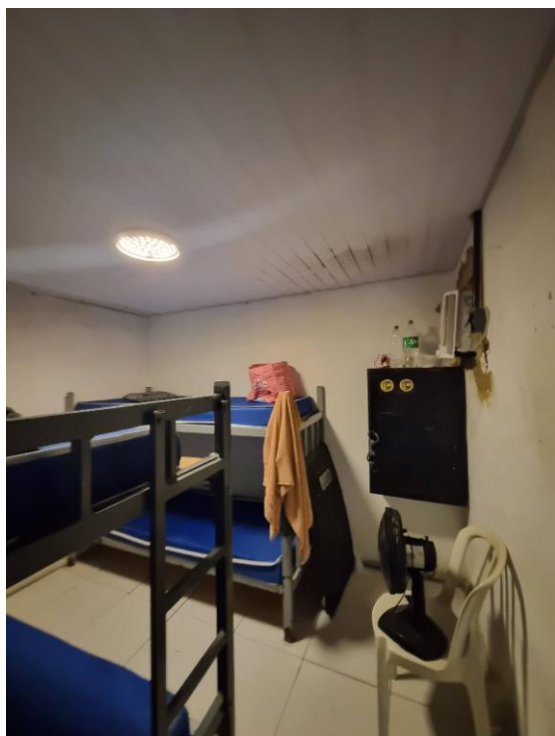
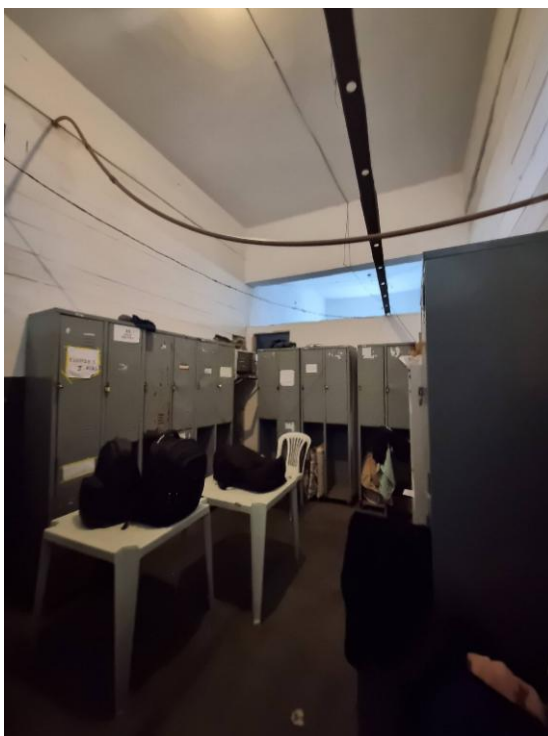
- a. Problema Identificado:** O ar-condicionado instalado no alojamento dos servidores apresenta má vedação no ponto de passagem pela alvenaria, resultando em exposição parcial dos blocos e ausência de acabamento adequado. Essa condição permite a entrada de umidade, poeira, insetos e comprometimento do isolamento térmico, além de afetar negativamente o desempenho do equipamento e a estanqueidade da edificação.

- b. Problema Identificado:** Foi identificada infiltração no forro do alojamento, evidenciada por manchas escuras, que indica acúmulo prolongado de umidade, favorecendo o desenvolvimento de fungos e o comprometimento dos materiais do forro, com risco de degradação estrutural e pode evoluir para patologias mais severas se não tratada adequadamente.

- c. Problema Identificado:** No banheiro, o forro apresenta-se danificado, com trechos comprometidos e aberturas visíveis,

indicando perda de integridade do material. Essa condição compromete a estanqueidade, facilita a propagação de umidade e representa risco à segurança dos usuários. Além disso, observam-se áreas com ausência de peças cerâmicas nas paredes, deixando a base exposta e vulnerável à infiltração e à degradação dos substratos.

- a. **Problema Identificado:** A instalação elétrica do chuveiro apresenta condições precárias, com fiação exposta e sem a devida proteção mecânica e isolamento, além de ausência de conduítes e conexões adequadas. Tal situação agrava os riscos de choque elétrico, curto-circuito e incêndio, principalmente por se tratar de um equipamento em ambiente úmido.

- b. Problema Identificado:** A instalação do aparelho de ar-condicionado encontra-se em condições precárias, com presença de fiação exposta e ausência de eletrodutos ou canaletas adequadas para proteção dos condutores. Observa-se também improvisação nas conexões elétricas, sem o devido isolamento, o que expõe os cabos a riscos mecânicos, sobreaquecimento e degradação prematura do isolamento.

**Solução Recomendada:** Recomenda-se a correção imediata com o preenchimento e selamento do vão ao redor do equipamento utilizando materiais apropriados, como espumas expansivas, massas selantes ou argamassa de reparo, conforme o tipo de fechamento. Em seguida, deve-se realizar o acabamento superficial com revestimento compatível com o ambiente interno ou externo, garantindo estanqueidade, proteção da alvenaria exposta e restabelecimento do desempenho térmico e estético da edificação.

**Solução Recomendada:** Recomenda-se a inspeção técnica do ponto afetado e, uma vez identificada e eliminada a fonte da umidade, deve-se realizar a substituição ou reparo do trecho do forro afetado, com aplicação de tratamento antifúngico e posterior recomposição do acabamento.

**Solução Recomendada:** Recomenda-se a substituição integral do forro danificado por sistema adequado para ambientes úmidos, com material resistente à umidade e à proliferação de fungos. Em relação ao revestimento cerâmico, deve-se recompor imediatamente os trechos ausentes com peças de mesmas características técnicas, utilizando argamassa colante e rejunte apropriados para áreas molhadas, garantindo estanqueidade, facilidade de limpeza e durabilidade.

**Solução Recomendada:** Recomenda-se a substituição da fiação exposta, com instalação de eletrodutos ou canaletas dimensionadas e fixadas adequadamente, garantindo proteção mecânica e isolação elétrica. As conexões devem ser refeitas dentro de caixas apropriadas, utilizando conectores devidamente isolados e compatíveis com a carga. O circuito do ar-condicionado deve ser exclusivo, protegido por disjuntor termomagnético dimensionado de acordo com a potência do equipamento e, preferencialmente, associado a dispositivo DR, assegurando a conformidade com a NBR 5410 e a segurança operacional.

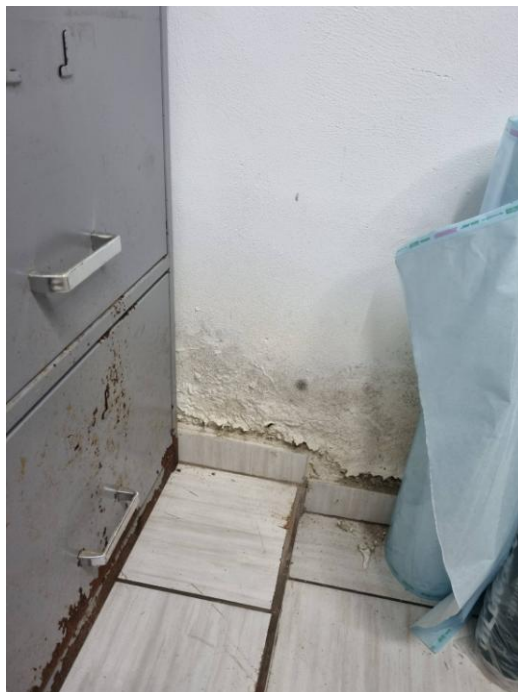
***Imagem 1***

- a. Problema Identificado:** No PNAISP verifica-se infiltração na base das paredes, acompanhada por manchas de bolor e umidade ascendente. A presença constante de umidade favorece a proliferação de fungos e microrganismos, comprometendo a salubridade e a durabilidade dos revestimentos.

**Solução Recomendada:** Recomenda-se a realização de inspeção técnica para identificação e eliminação da origem da umidade. Após contenção da umidade, as áreas afetadas devem ser tratadas com biocida, seguidas da remoção do revestimento deteriorado, secagem do substrato e recomposição dos acabamentos com materiais resistentes à umidade, restabelecendo as condições de salubridade, segurança e desempenho da edificação.

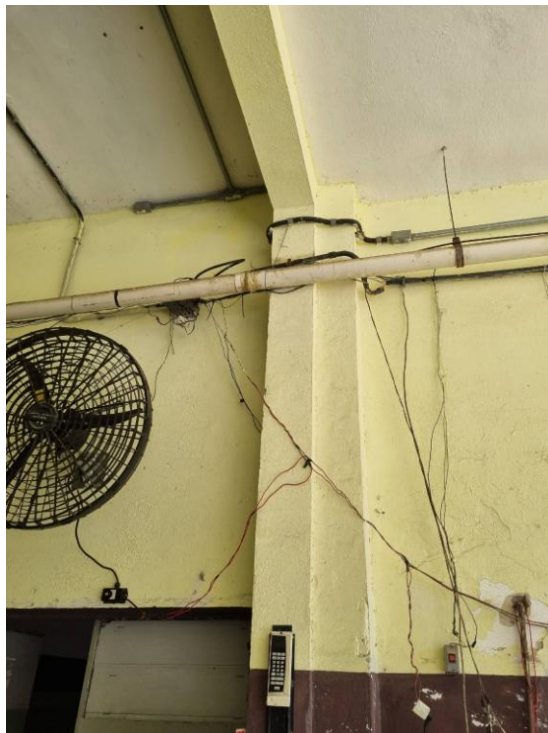
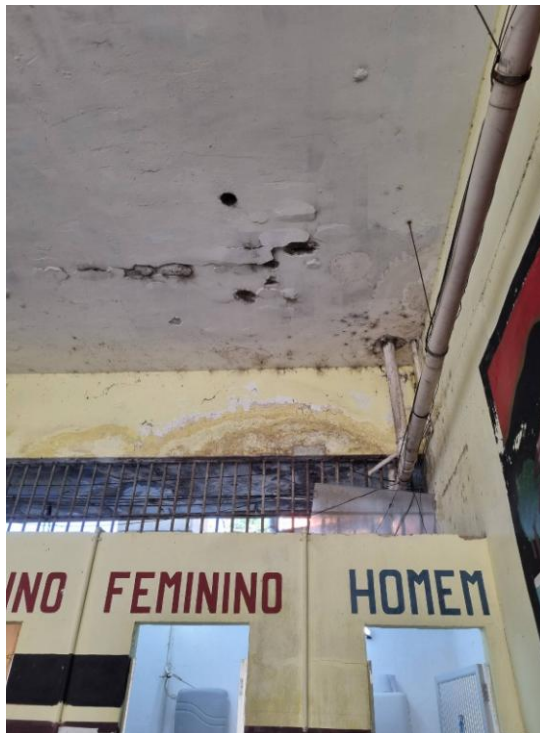
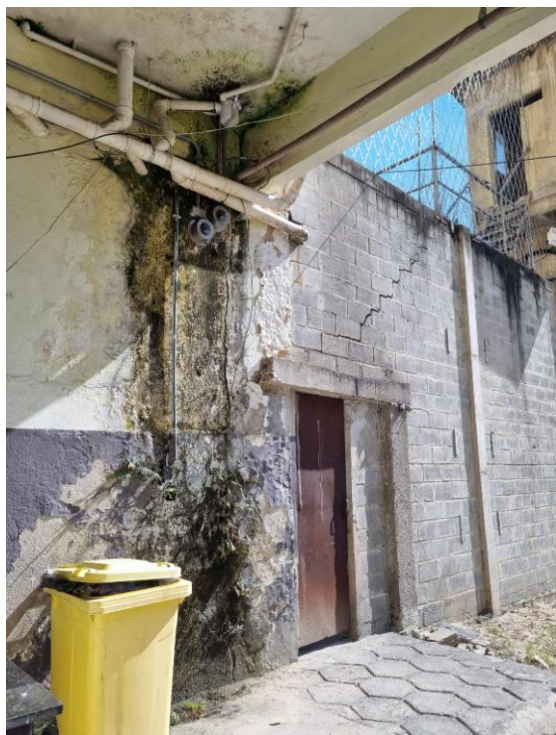
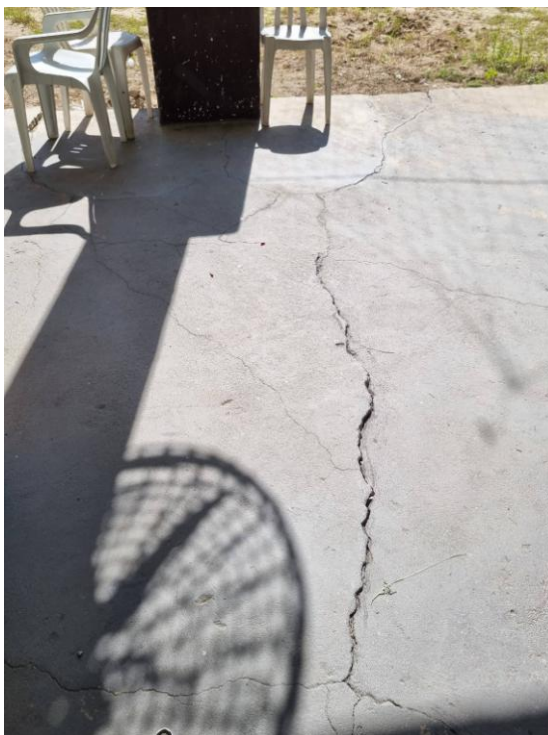
- a. **Problema Identificado:** A estrutura do muro da quadra, apresenta rachaduras horizontais e inclinadas significativas. As trincas horizontais indicam recalque diferencial da fundação, possivelmente causado por movimentação do solo ou fundações com diferentes rigidezes. Também foram observadas fissuras diagonais próximas a vãos de portas o que reforça a hipótese de movimentação estrutural ou recalque localizado.

- c. **Problema Identificado:** Verificam-se nas paredes e no teto sinais recorrentes de infiltração, com presença de manchas escurecidas, bolor, e descascamento da pintura em diversos pontos, especialmente nas proximidades das tubulações. As manifestações patológicas observadas indicam umidade constante, possivelmente decorrente de falhas nas conexões das instalações hidrossanitárias

**Solução Recomendada:** Recomenda-se a execução de sondagem do solo para confirmar a origem do recalque e, posteriormente, a estabilização da fundação com métodos como recalçamento ou micropilotagem. As trincas devem ser seladas com argamassa expansiva ou produtos epóxi, após estabilização do solo. As fissuras em alvenaria devem ser tratadas com costura metálica ou reforço estrutural.

**Solução Recomendada:** Recomenda-se a abertura das trincas para inspeção e limpeza, seguido de preenchimento com argamassa de reparo ou produto epóxi flexível, conforme a largura da fissura. Caso sejam identificadas causas estruturais, deve-se avaliar a necessidade de recompactação do solo ou reforço da base.

**Solução Recomendada:** Recomenda-se a realização de inspeção técnica com foco nas instalações hidrossanitárias, a fim de identificar possíveis pontos de vazamento ou falhas na impermeabilização. Deve-se promover o reparo ou substituição dos trechos comprometidos da tubulação, bem como a aplicação de sistema impermeabilizante nas áreas afetadas. Após a eliminação da origem da umidade, é necessário proceder com a limpeza e descontaminação das superfícies, seguido de recomposição do revestimento e pintura com materiais resistentes à umidade, garantindo a salubridade, segurança e durabilidade do ambiente.

**Solução Recomendada:** Instalação de refletores led com alto fluxo luminoso de maneira a prover iluminação que garanta a segurança da unidade.

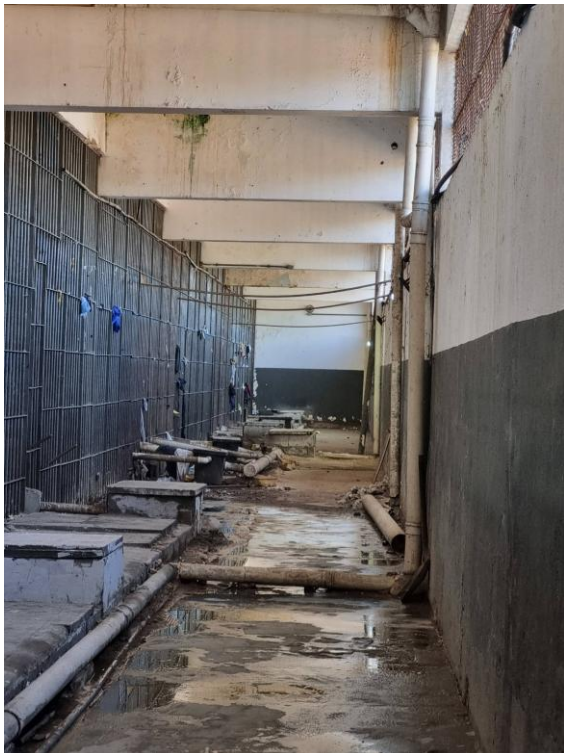
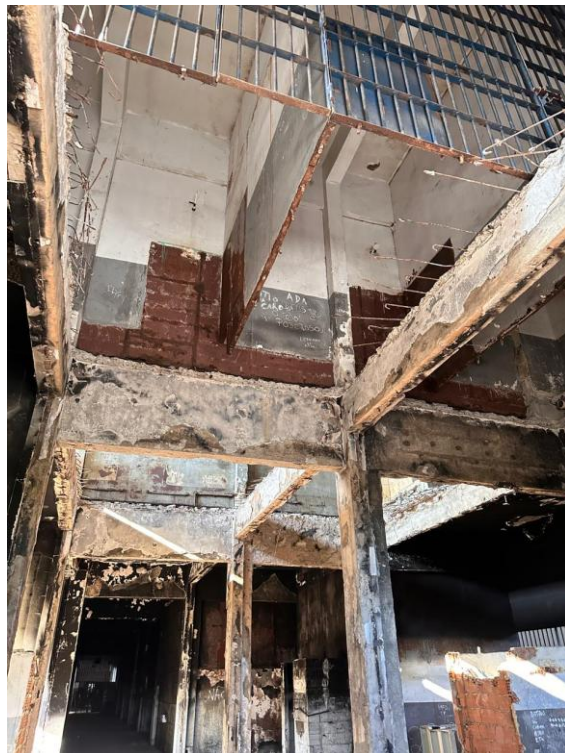
- b. Problema Identificado:** As vigas da galeria apresentam manchas escurecidas e presença de fungos, evidenciando infiltração prolongada e exposição constante à umidade. Além disso, a galeria como um todo apresenta sinais generalizados de desgaste, com ausência de manutenção periódica, acúmulo de sujeira nas superfícies, descascamento de pintura e degradação dos elementos de acabamento.

- c. Problema Identificado:** O piso da galeria do 3º andar encontra-se demolido em decorrência de danos estruturais causados por um incêndio ocorrido na unidade inferior (SEAP-OS). A demolição, executada como medida emergencial de segurança, resultou na desativação parcial do pavimento superior, comprometendo a funcionalidade e a capacidade de ocupação da edificação.

- a. Problema Identificado:** A galeria apresenta sistema de iluminação deficiente, com número reduzido de pontos de luz e grande extensão de área com baixa visibilidade.

**Solução Recomendada:** Recomenda-se a inspeção e eliminação dos focos de infiltração e umidade. Deve-se promover o tratamento das áreas contaminadas por fungos com produtos adequados, seguido da limpeza profunda das superfícies e da regularização das infiltrações. A galeria deve passar por intervenção completa de manutenção corretiva, com remoção de revestimentos deteriorados, recuperação dos acabamentos e pintura com materiais resistentes à umidade, garantindo segurança, salubridade e prolongamento da vida útil da edificação.

**Solução Recomendada:** Ampliar o número de luminárias ao longo da galeria, adotando modelos LED de alto rendimento, com espaçamento e potência adequados para cobertura total do espaço. Realizar a substituição das fiações existentes por condutores com isolamento apropriada, protegidos por eletrodutos rígidos.

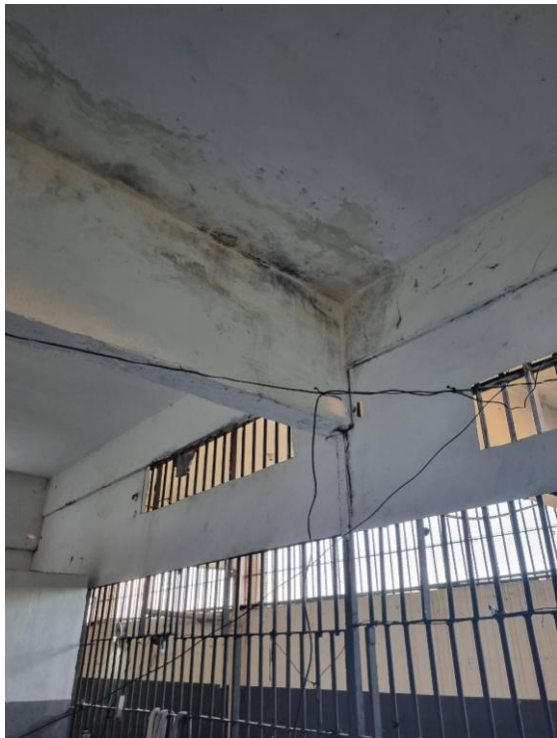
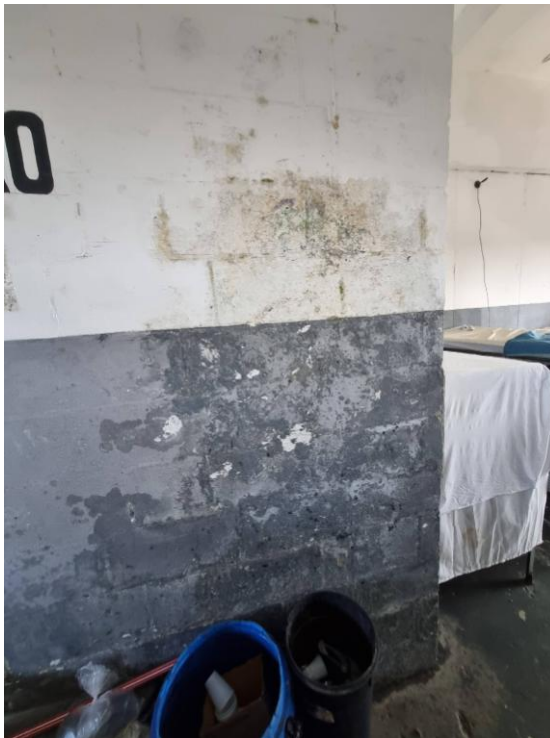
**a. Problema Identificado:** Nos cubículos da unidade prisional, observam-se manchas de umidade e presença de mofo no encontro entre a parede e o teto, indicando infiltração por falhas de vedação ou deficiência na impermeabilização da cobertura. Além disso, constata-se umidade ascendente nas paredes, ocasionando o descascamento da pintura, proliferação de fungos e degradação do revestimento da alvenaria.

**Solução Recomendada:** Recomenda-se a realização de vistoria técnica para identificar e eliminar as origens da infiltração e da umidade. Deve realizar a aplicação de barreiras químicas ou físicas de impermeabilização nas alvenarias e laje, além da recuperação dos revestimentos danificados com materiais resistentes à umidade. Deve-se ainda promover a descontaminação das áreas com fungos e
