### **LAUDO DE SITUAÇÃO – PASSADIÇO – SEAP-FS**

**Local:** Penitenciária Coronel PM Francisco Spargoli.

**Data:** 25/07/2024.

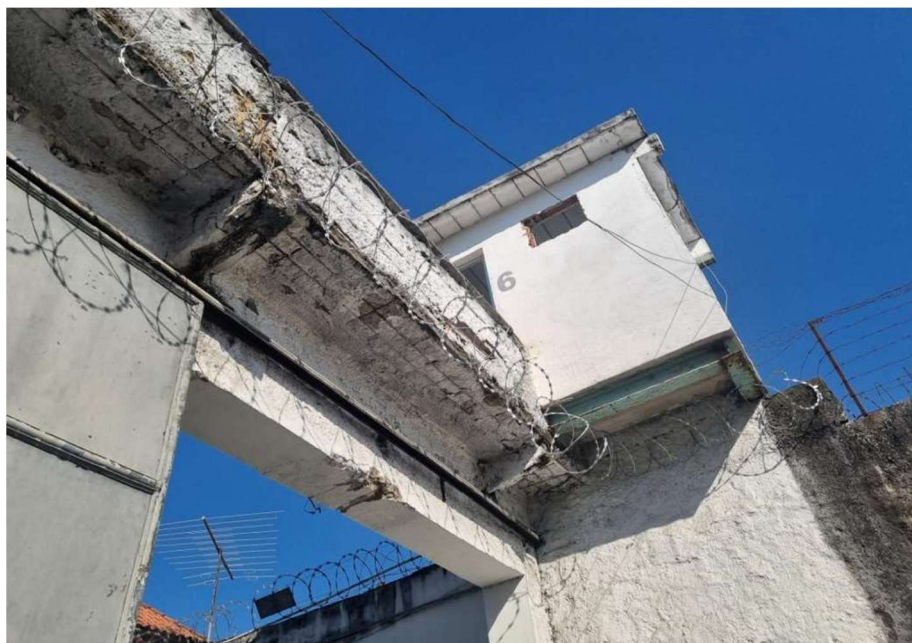
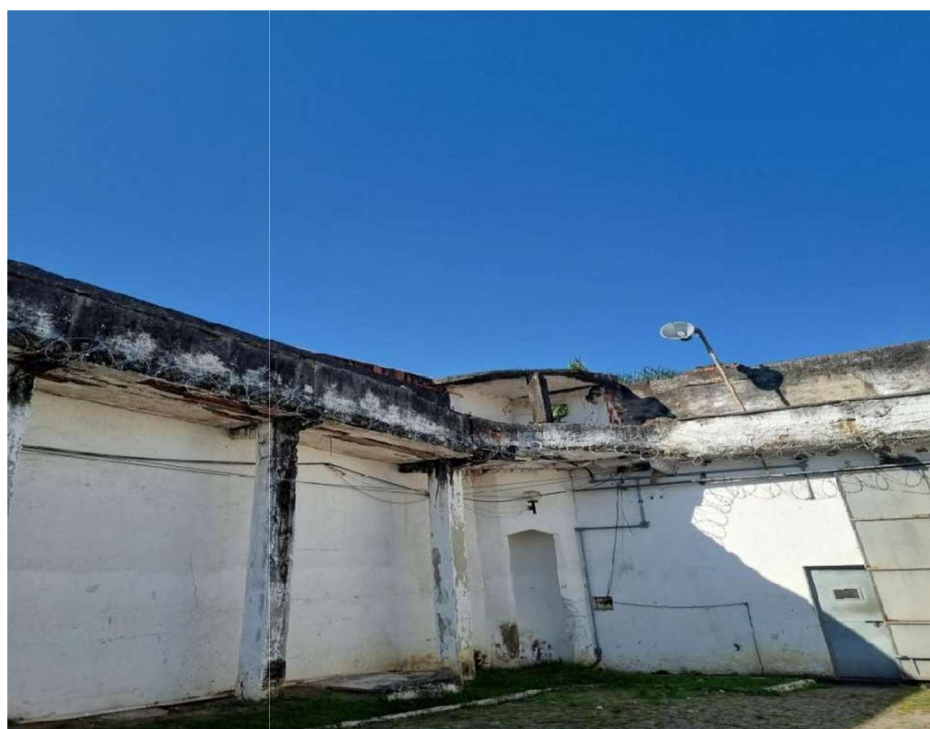
Ao adentrar na unidade, foi analisado o estado da fachada do passadiço com 7,81 mts de comprimento, o portão da entrada da unidade apresenta muita precariedade, com ferrugem seguida de corrosão, deslocamento das argamassas, conforme Imagens 2 e 3.

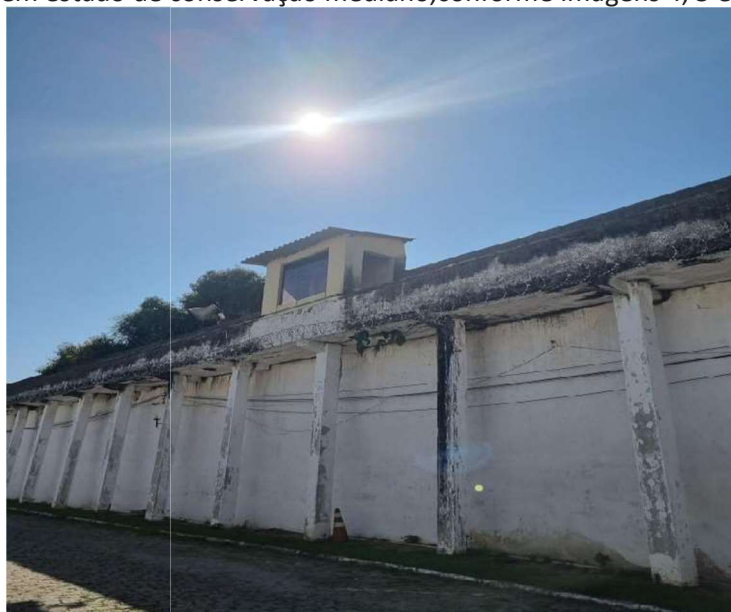
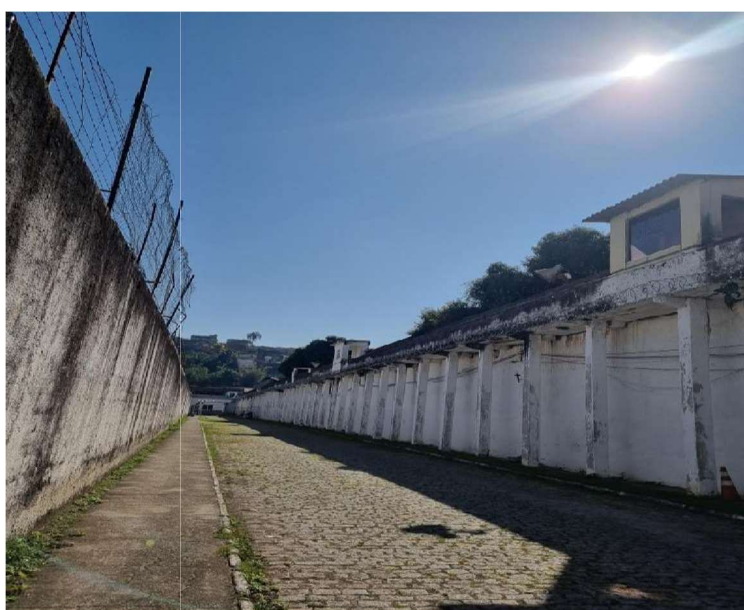
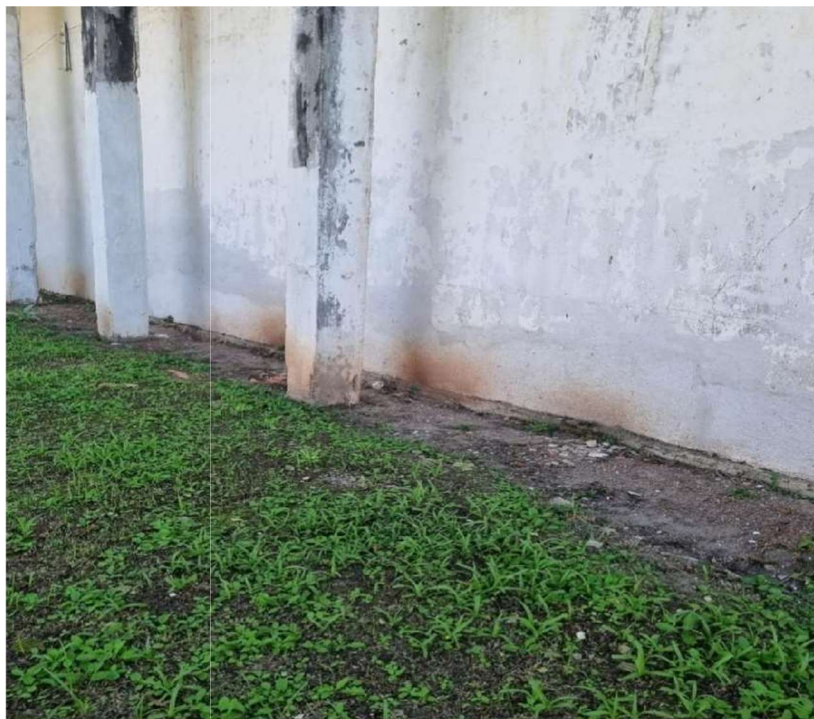
Na parte interna da unidade, o muro que cerca o local está em bom estado de conservação, porém, está comprometido em alguns pontos estruturais, pela má conservação que se encontra o passadiço. Todo lado direito da unidade era usado como estacionamento, mas, diante da gravidade não está sendo mais utilizado. As guaritas superiores não estão em uso por falta de segurança estrutural e possível colapso ao longo do passadiço. Os pilares, em sua maioria, estão em estado de conservação mediano, conforme Imagens 4, 5 e 6.

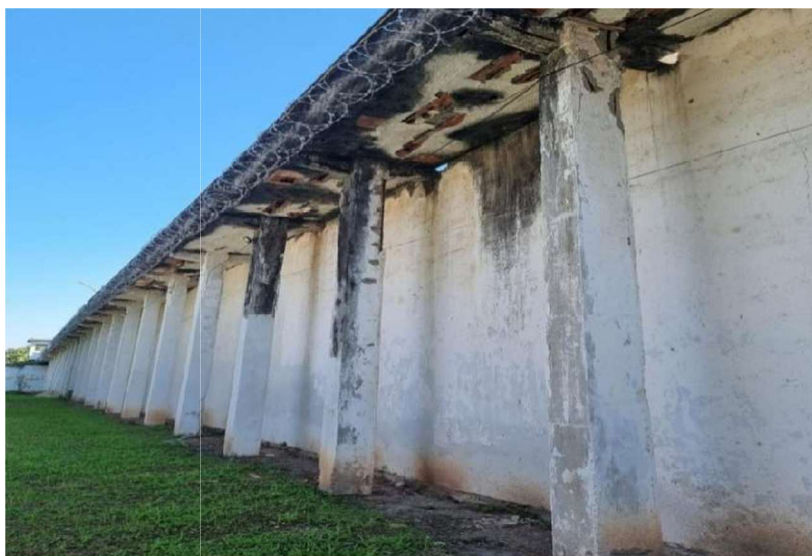
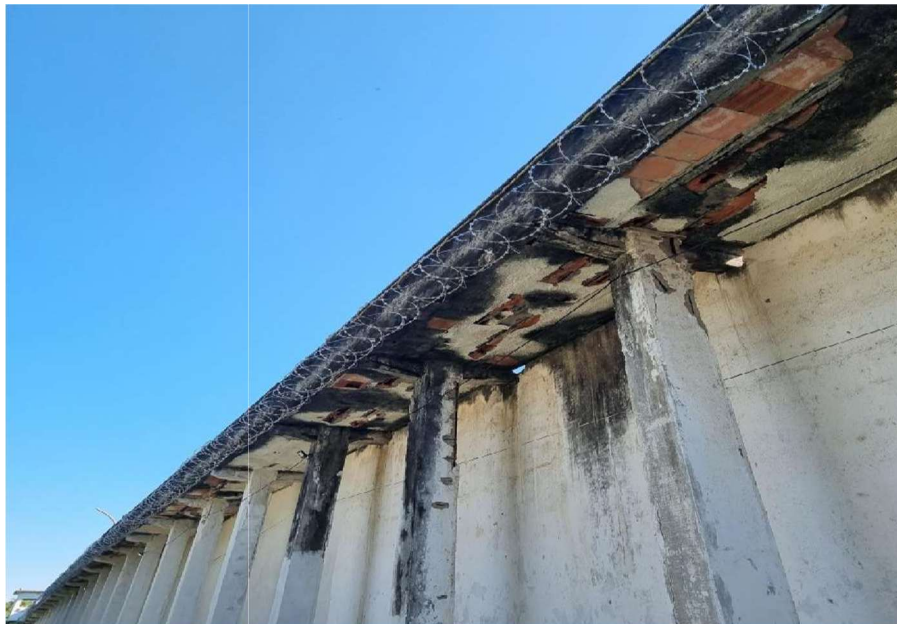
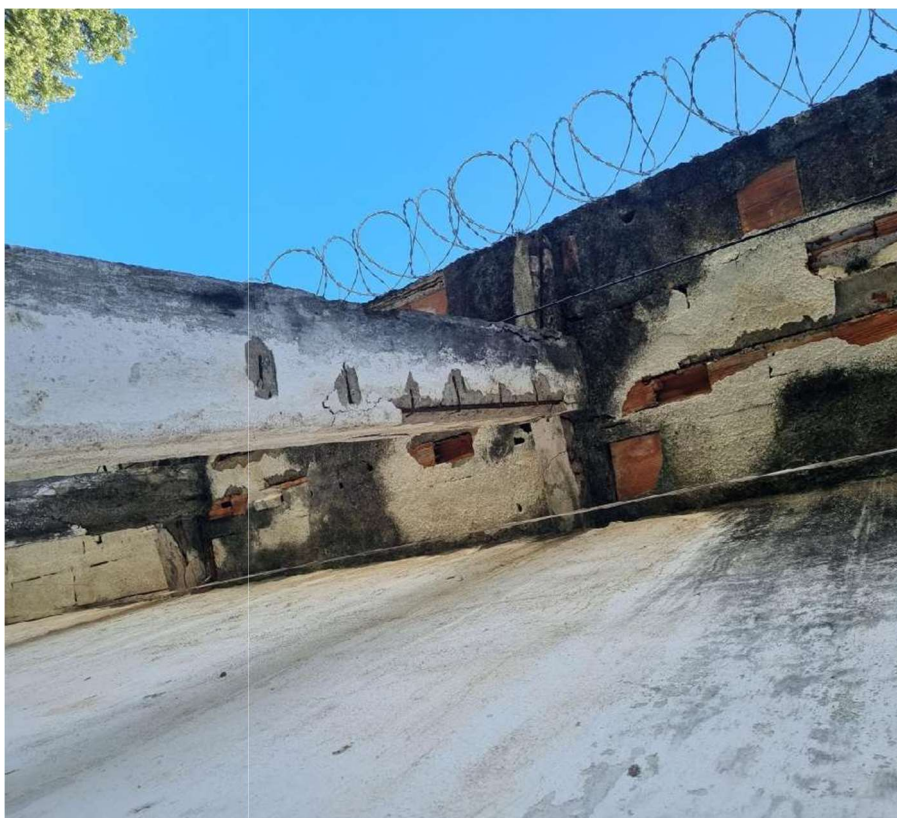
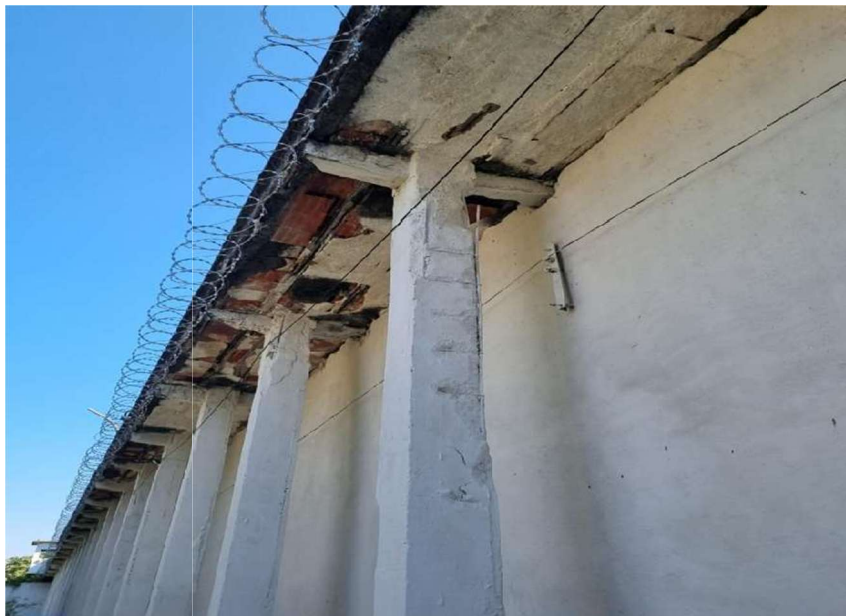
Ao longo dos 173,46 mts de comprimento, na parte lateral do passadiço, em toda sua extensão há problemas estruturais que são condenáveis, com deslocamento de argamassa, as vigotas com ferragens aparentes e com corrosão avançada, as lajotas quebradas e sofrendo perca da mesma por conta de itempéries, alguns pilares e alguns consolos (base para o passadiço se apoiar) estão danificados, conforme imagens 7, 8, 9 e 10.

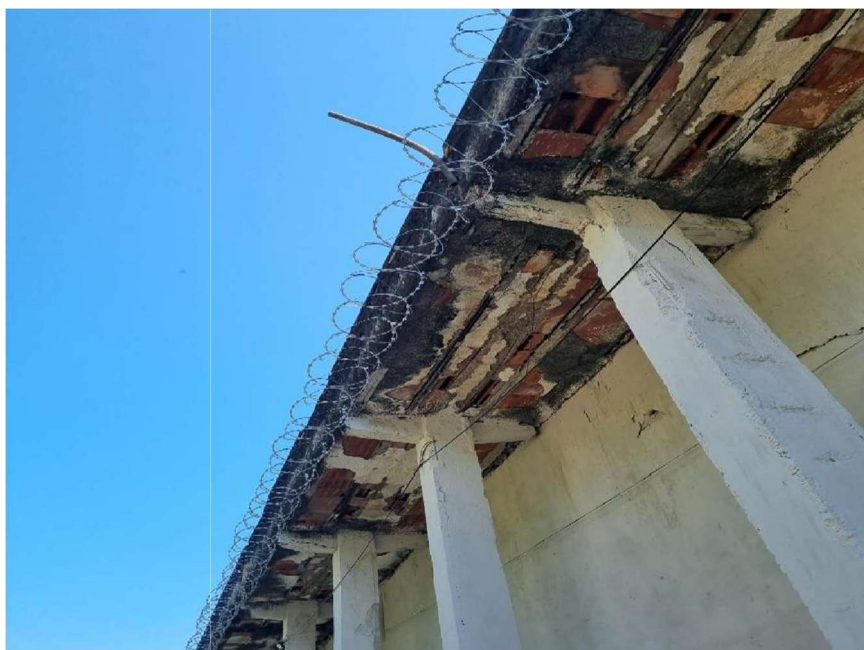
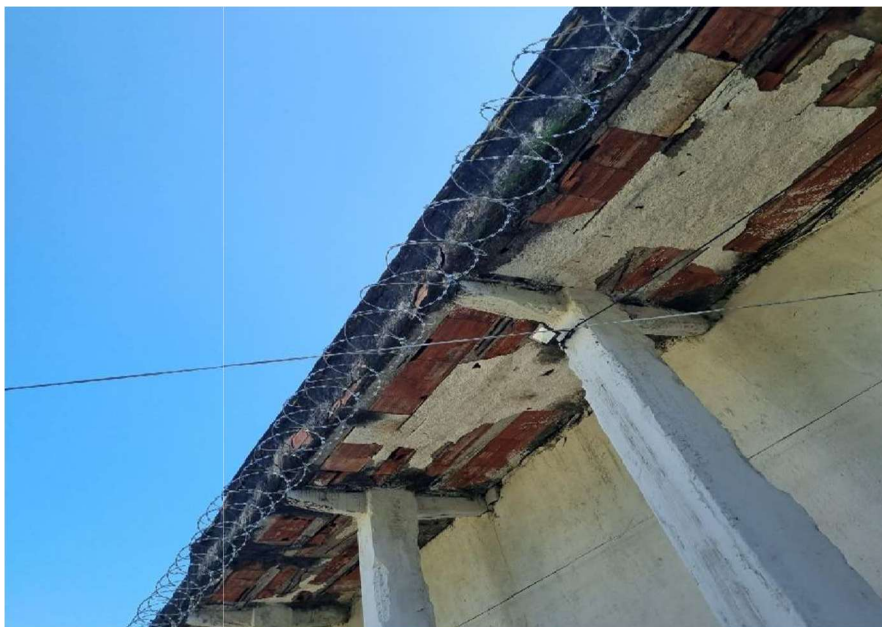
São muitos problemas que se encontram nesta estrutura, e por agravante, em toda essa extensão do muro, ou seja deste passadiço, existe uma área residencial ativa que pode sofrer danos, conforme imagens 11 e 12.

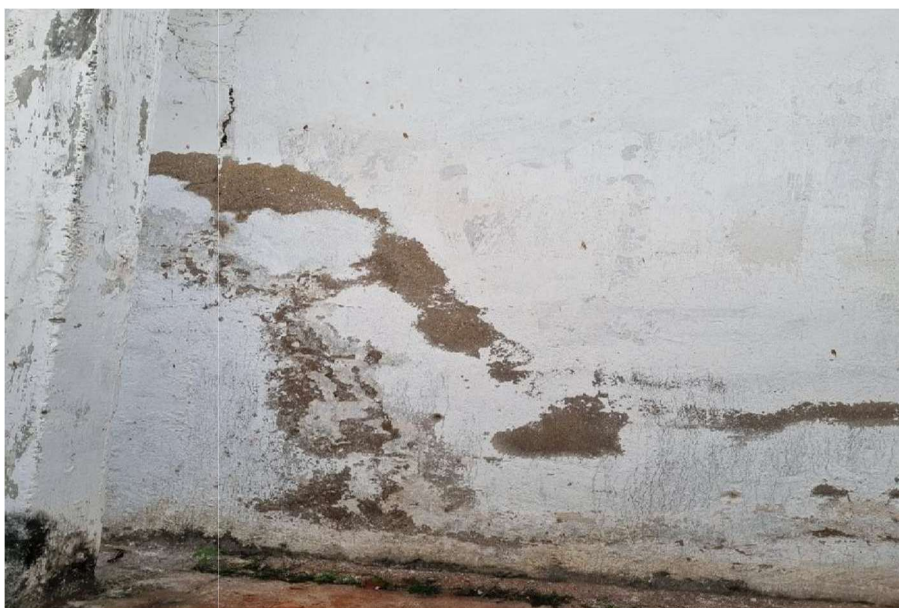
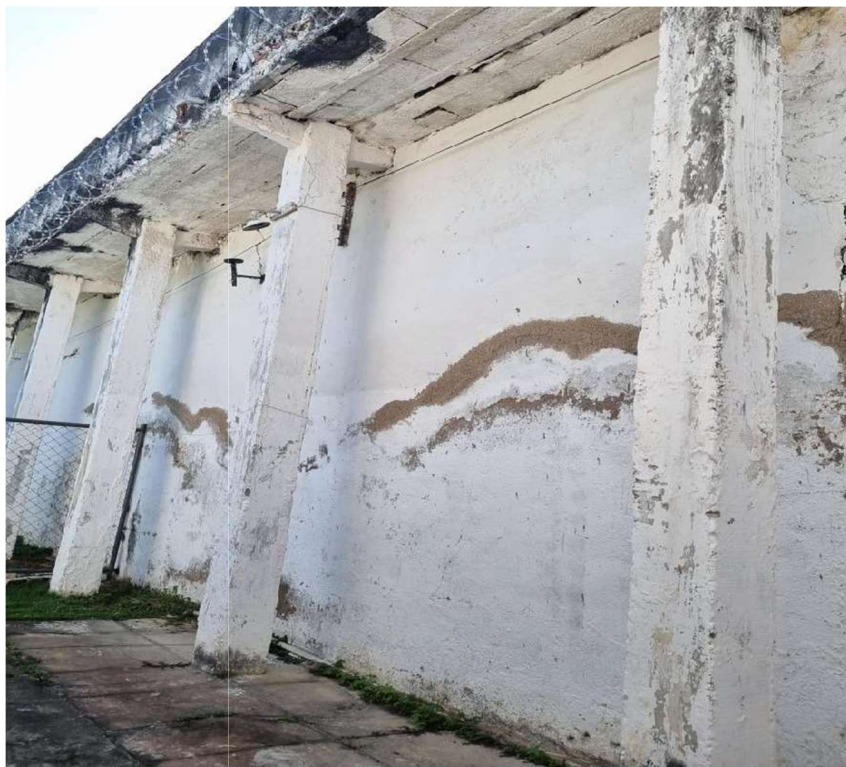
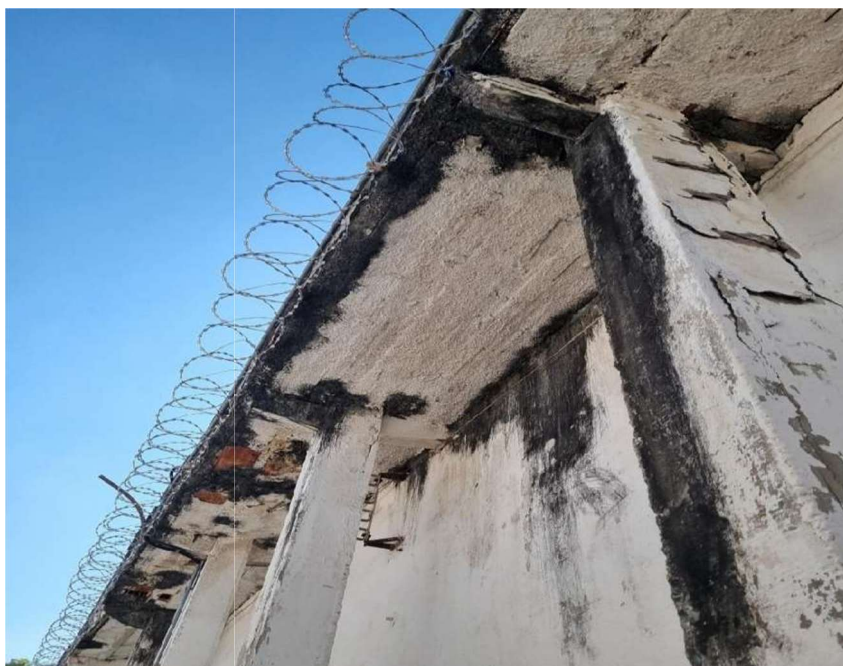
A parede do muro já se encontra afetada, apresentando infiltrações, rachaduras, aparecimento das ferragens estruturais, que pode comprometer a segurança dos detentos, conforme imagens 13, 14 e 15.

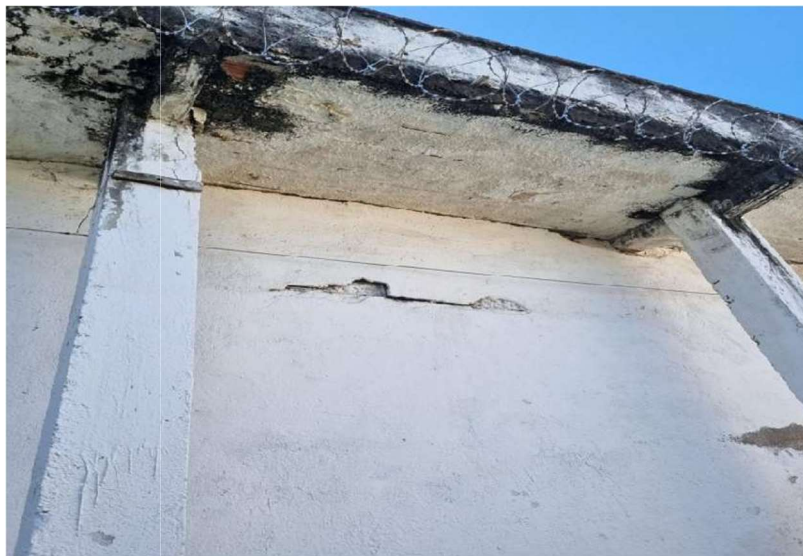
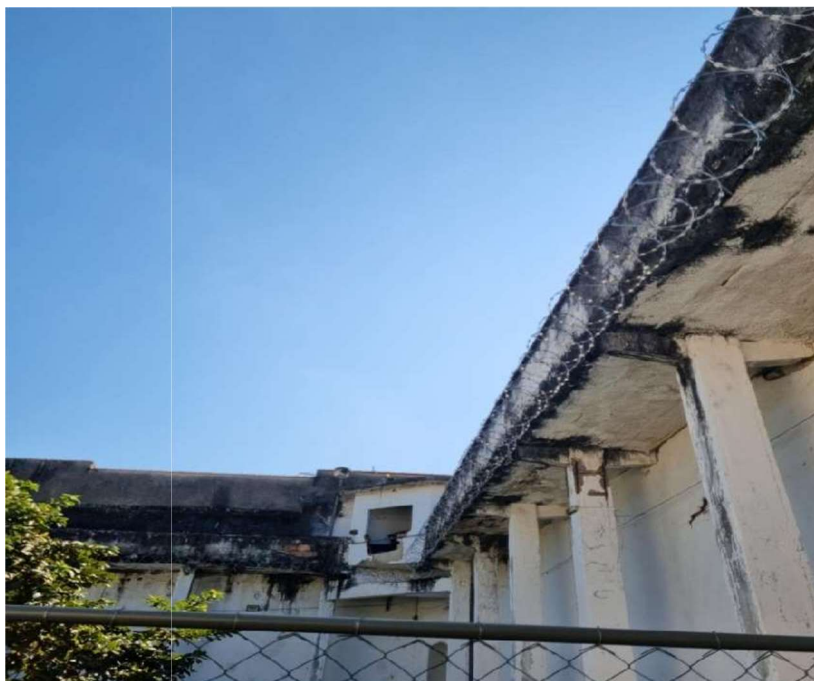
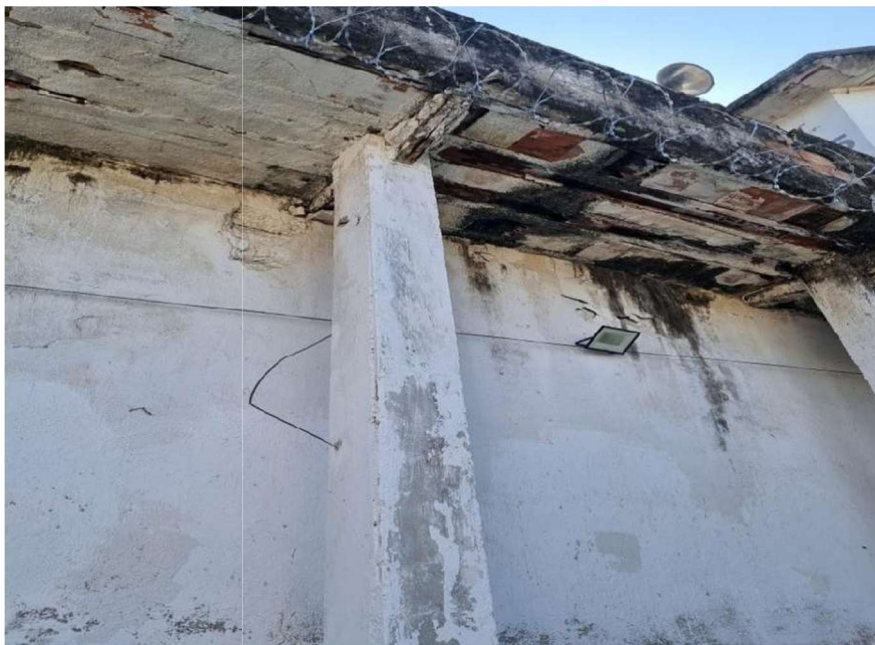
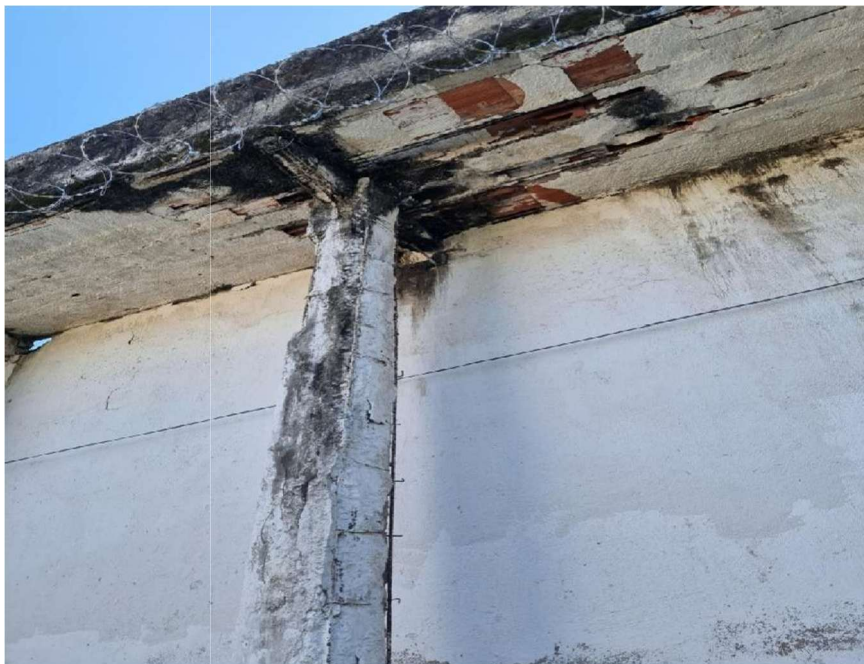
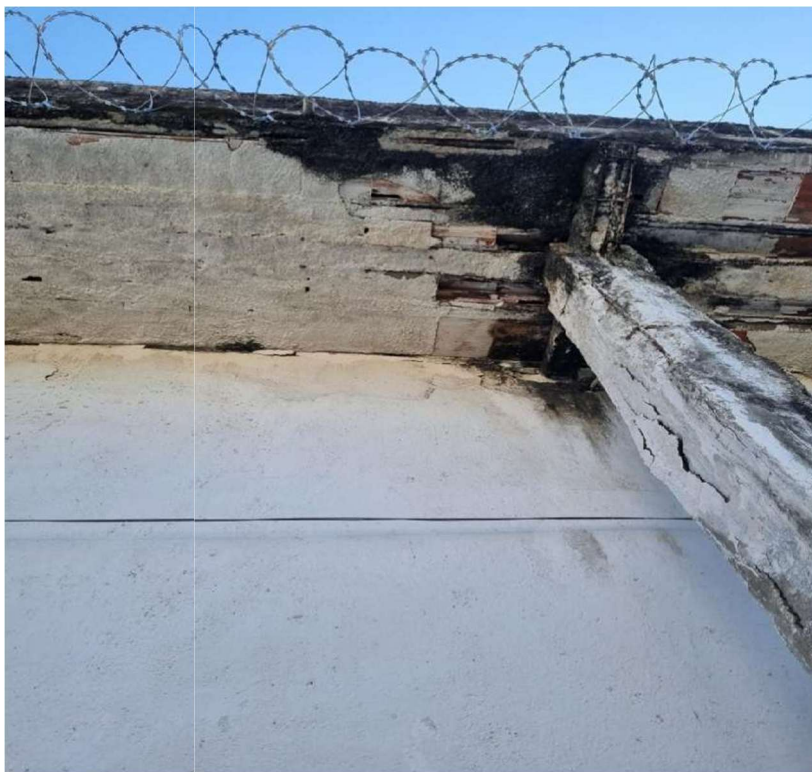
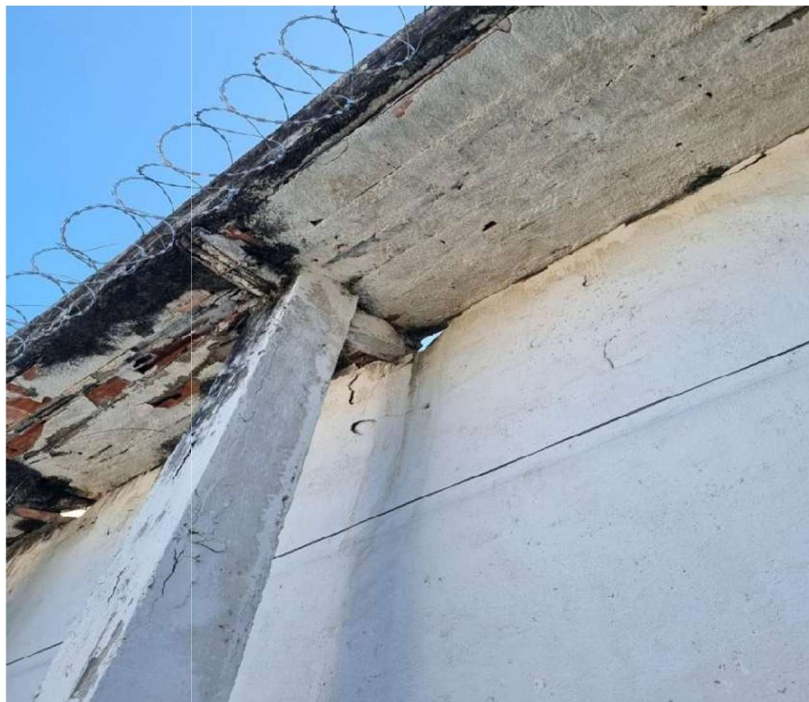
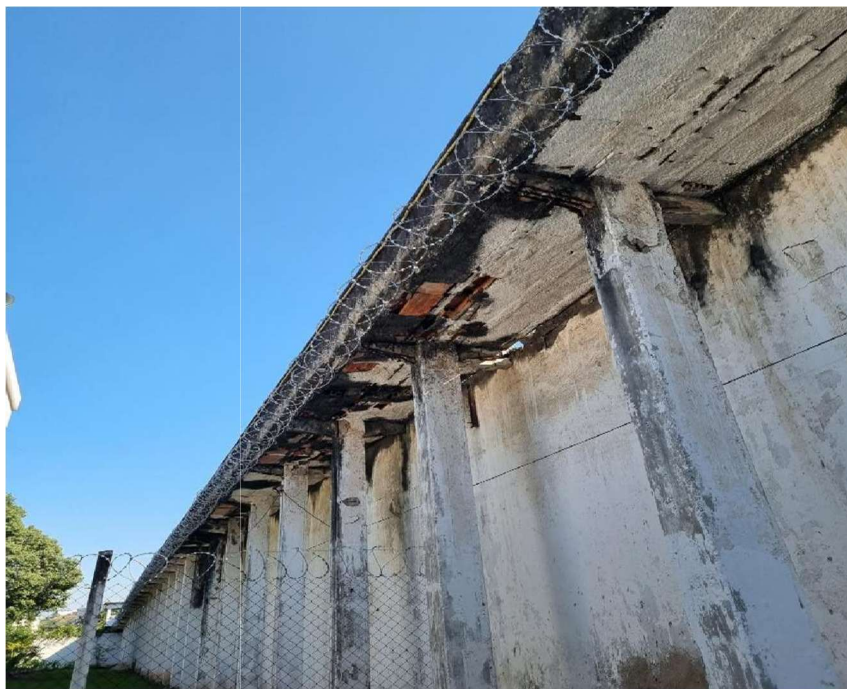
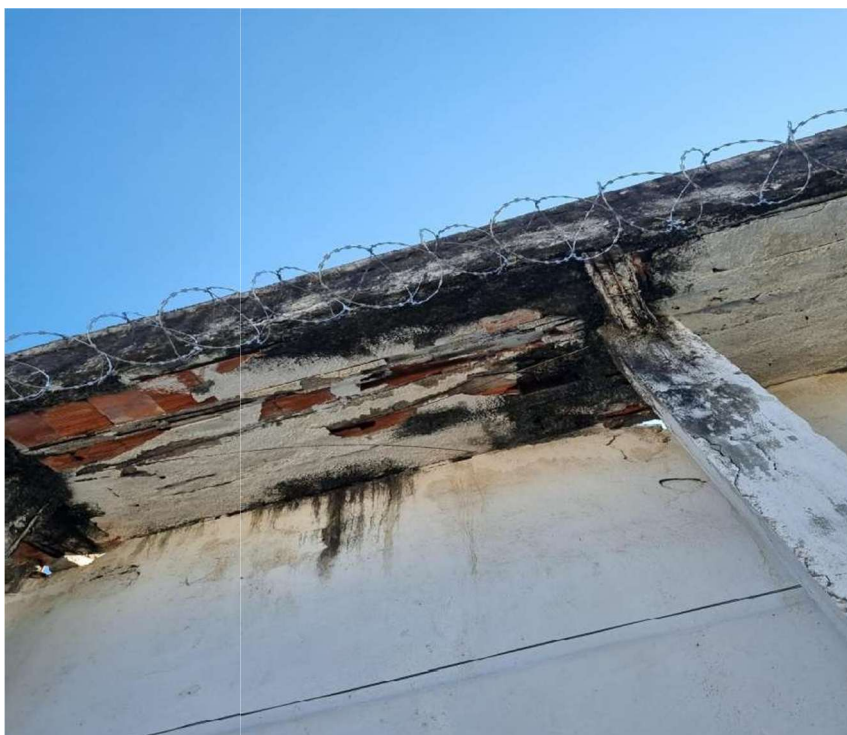
Na parte dos fundos, há 94,16 mts de comprimento de passadiço na unidade, o passadiço está com o mesmo estado de incapacidade de utilização, com pilares comprometidos, deslocamento no muro, fragilidade no consolo e a gravidade que essa estrutura está levando para as residências nas áreas próximas, conforme imagens 16, 17, 18, 19, 20, 21, 22 e 23.

Por fim, programar medidas de segurança temporárias ou permanentes para proteger as residências durante a obra com barreira física, além de um programa de manutenção regular e monitoramento para garantir a segurança contínua do passadiço.
