VISTORIA TÉCNICA

Condições estruturais do 9º Pavimento do Edifício Sede da SEPOL

9º Pavimento – Edifício Sede

Nº Documento: RT- 010/25 Rev.00

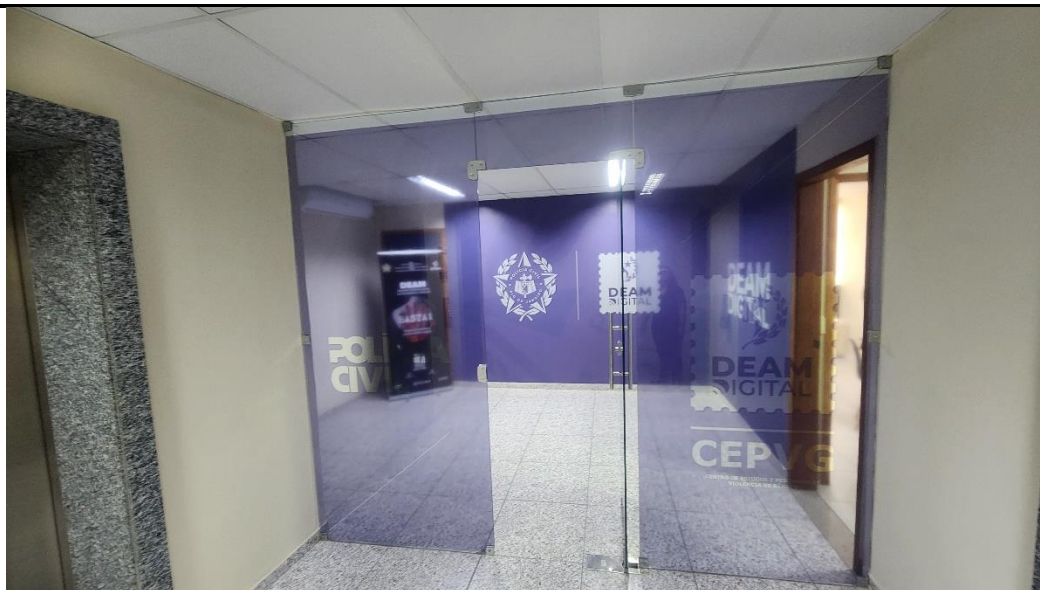
IMAGEM 02

FOTO INTERNA ACESSO PRINCIPAL DEAM DIGITAL (HALL DE ELEVADORES E HALL DE ACESSO).

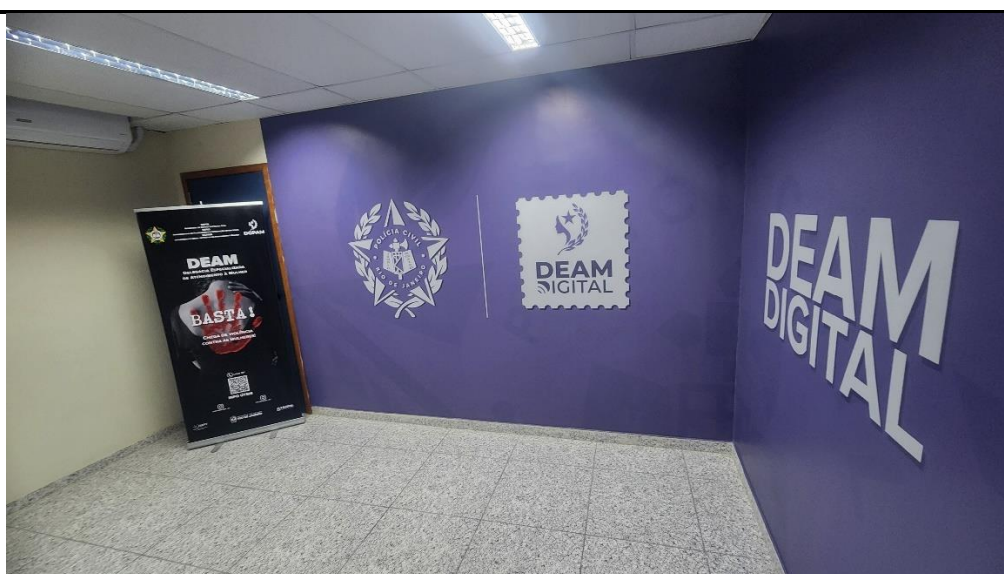
IMAGEM 03

FOTO INTERNA HALL DE ACESSO – DEAM DIGITAL.

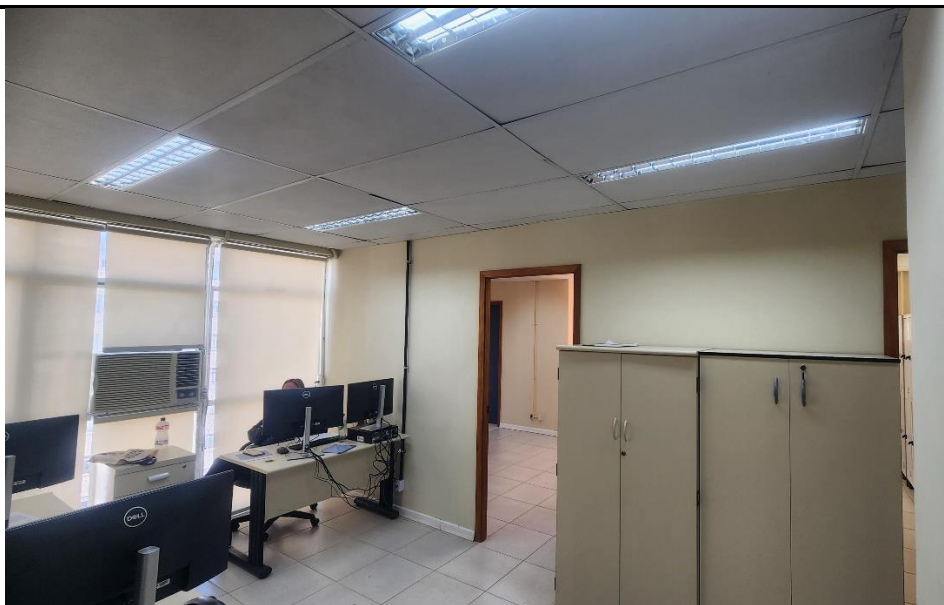
IMAGEM 04

FOTO INTERNA SALA DEAM DIGITAL, JÁ REFORMADA.

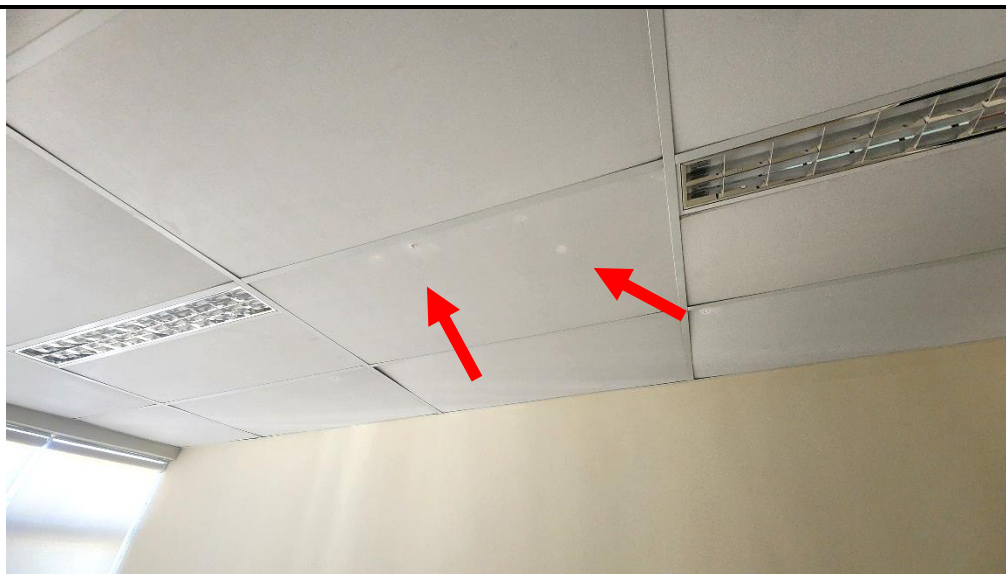
IMAGEM 05

FORRO COM MARCAS DE RETOQUES.

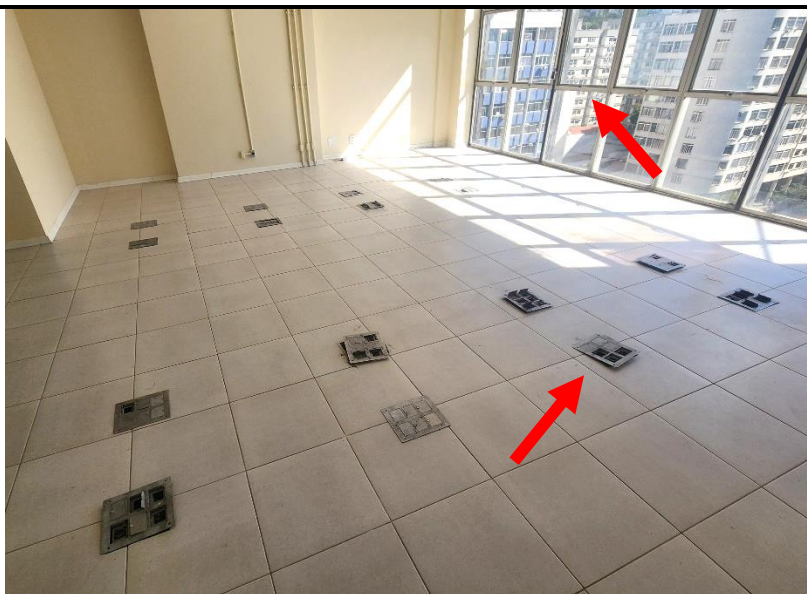
IMAGEM 06

FOTO SALA 10: AJUSTES A FAZER NAS TOMADAS DE PISO E REFORMA NAS ALAVANCAS DO MAXIM-AR

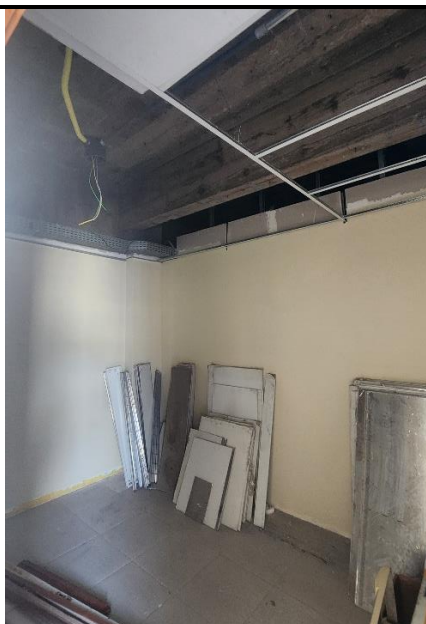
IMAGEM 07

FOTO SALA 12: INSTALAÇÃO DE FORROS, LUMINÁRIAS, RODAPÉS E AJUSTES NAS TOMADAS.

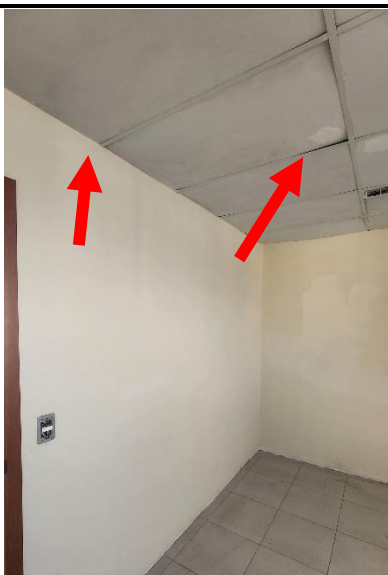
IMAGEM 08

FOTO SALA 13: AJUSTES GERAIS A FAZER NO FORRO MINERAL (LIMPEZA E RECOLOCAÇÃO DE PLACAS E COLOCAÇÃO DO NA JUNÇÃO DO FORRO COM A PAREDE), AJUSTES NAS TOMADAS E COLOCAÇÃO DE RODAPÉ.

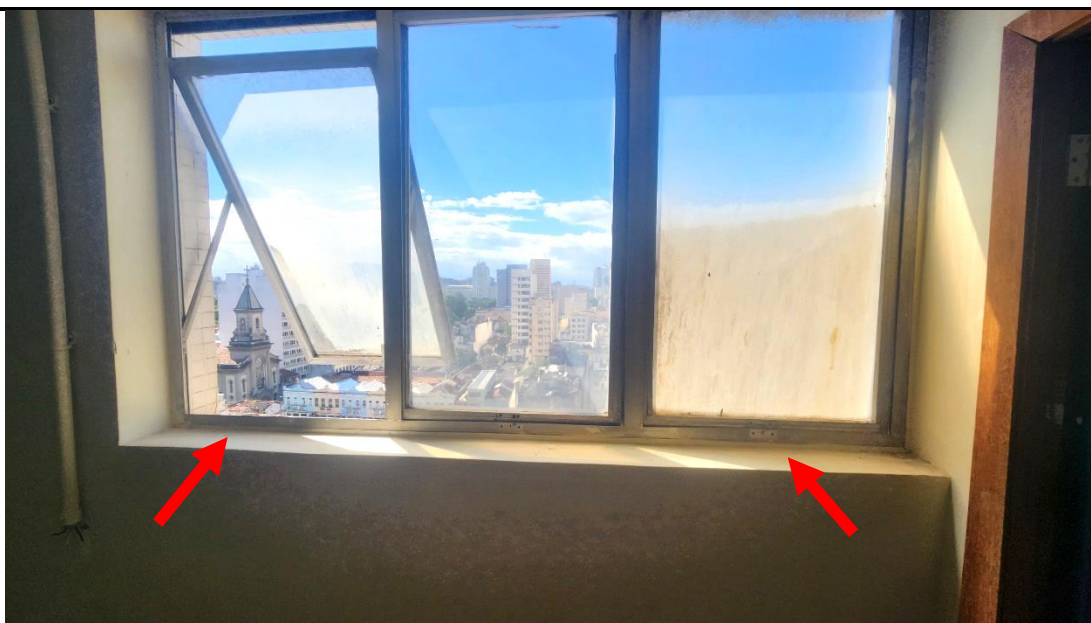
IMAGEM 09

FOTO SALA 13: MANUTENÇÃO E INSTALAÇÃO DE PUXADORES EM JANELA MAXIM-AR.

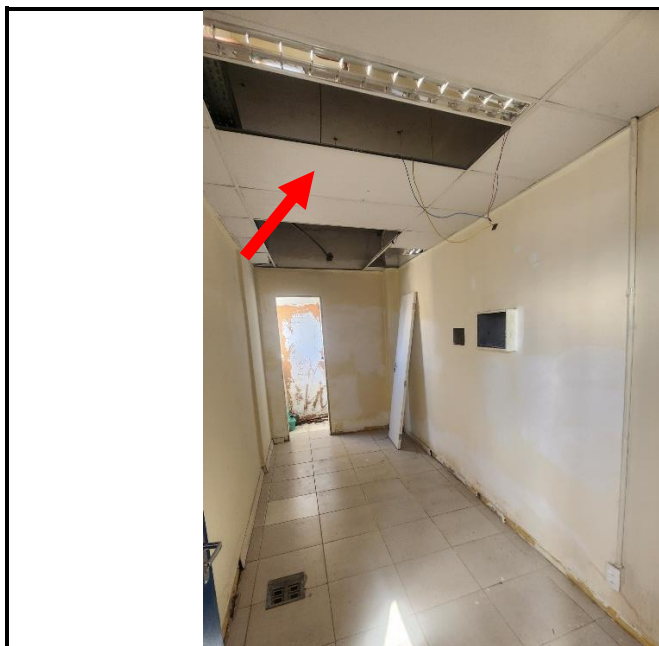
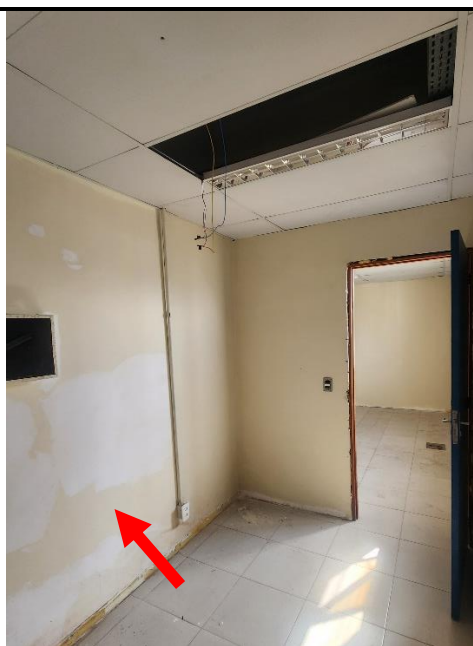
IMAGENS 10 e 11

FOTO SALA 14: RECOLOCAÇÃO DE PLACAS DE FORRO MINERAL E PINTURA DAS PAREDES DANIFICADAS.

14	Repouso	Ajuste tomadas Colocação de rodapés em madeira Recolocação de placas de forro mineral Instalação de aparelhos de ar-condicionado Repintura nas paredes danificadas
15	W.C.	Reparo de vazamento Recolocação de porta. Recolocação de forro em gesso acartonado Instalação de luminária Repintura nas paredes danificadas
16	Escada	Sem intervenções
17	Lixo	Sem intervenções

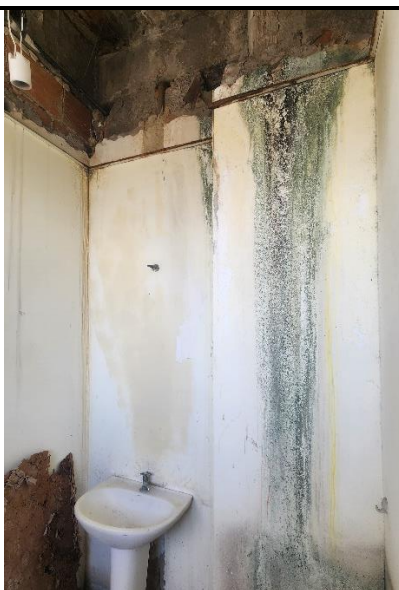
IMAGEM 12

FOTO W.C. 15: REPARO DE VAZAMENTO DE PAVIMENTOS SUPERIORES, E REFORMA GERAL DO BANHEIRO.

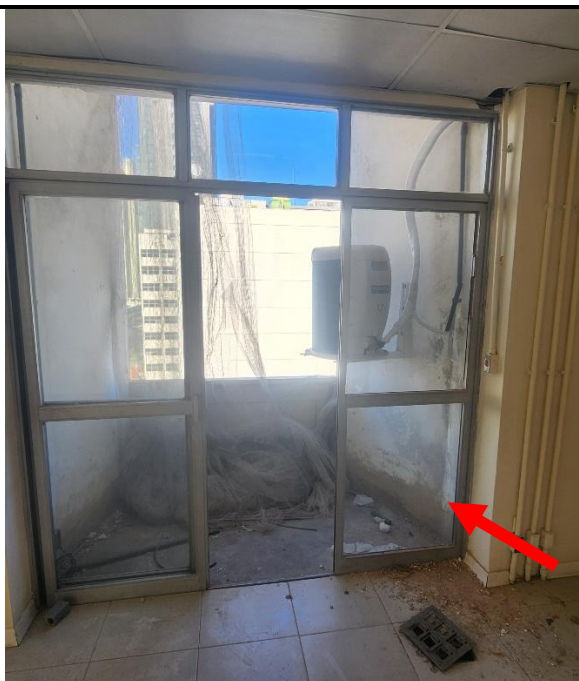
IMAGEM 13

VARANDA 28: RECOLOCAÇÃO DE FORRO MINERAL.

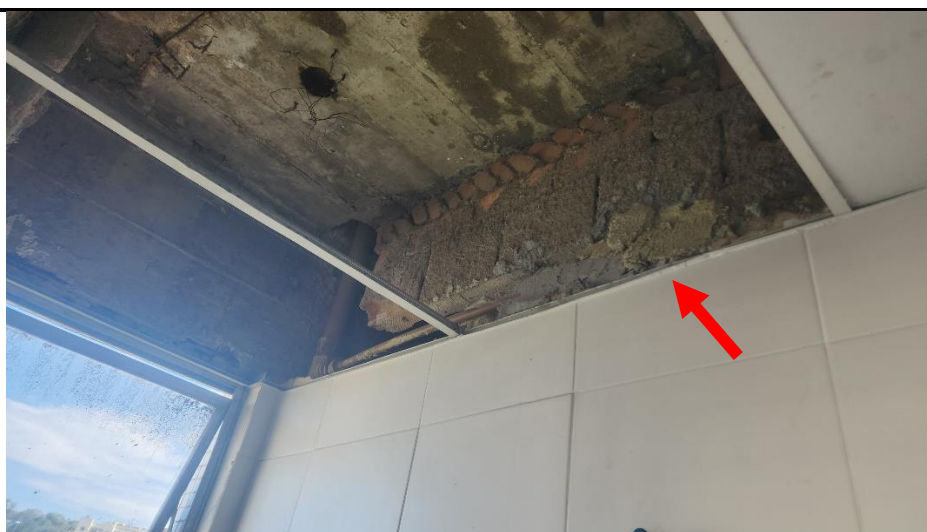
IMAGEM 14

FOTO W.C. 29: RECOLOCAÇÃO DE FORRO MINERAL.

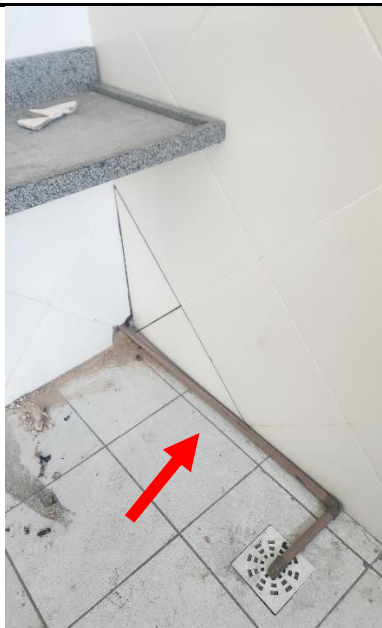
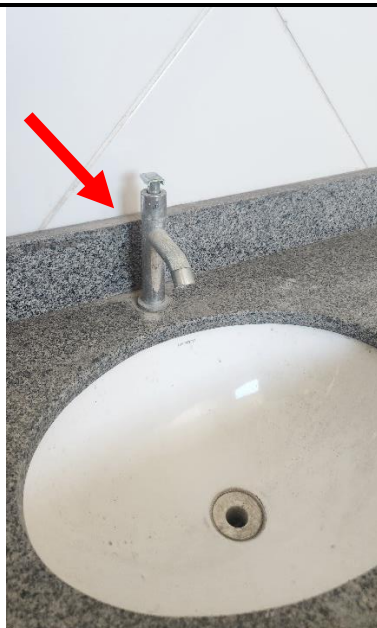
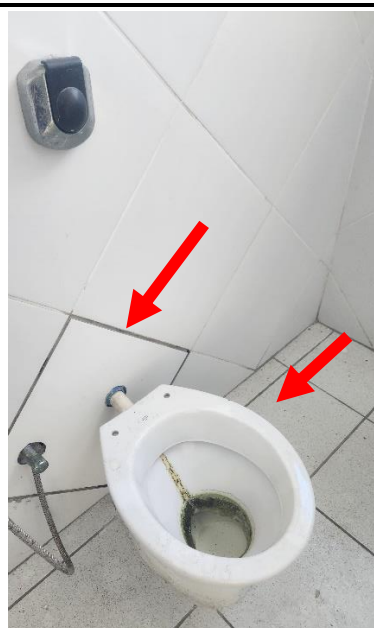
IMAGENS 15, 16 e 17

FOTO W.C. 30: AJUSTES GERAIS, TROCA DE METAIS E DE SANITÁRIO, E REVESTIMENTO SEM REJUNTE.

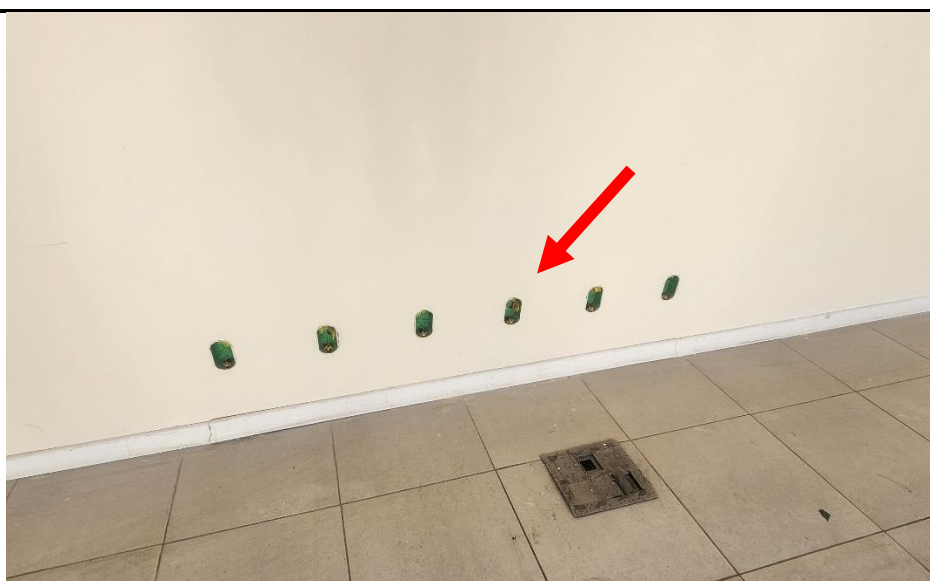
IMAGEM 18

TOMADAS NO PAVIMENTO NÃO FINALIZADAS
