**LAUDO DE VISTORIA TÉCNICA 006/2026**  
**DANOS EM PONTE POR EVENTO HIDROLÓGICO EXTREMO**

**LOCAL:** Ponte de acesso ao Bairro Santa Cecília – Rua Firmino Faria – 5º Distrito de Boa Sorte – Cantagalo/RJ

**DATA DA VISTORIA:** 03 E 05 de fevereiro

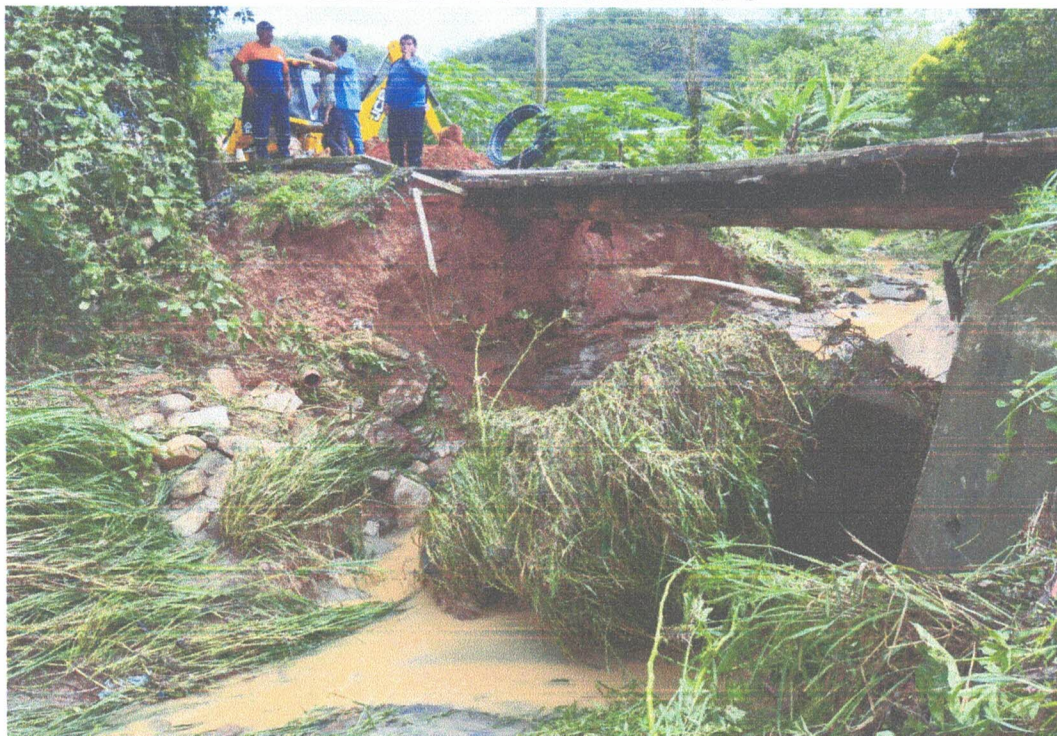
Constatou-se processo severo de erosão nas margens e cabeceiras da ponte, com remoção expressiva do solo de fundação.

- Erosão regressiva intensa;
- Formação de cava profunda sob a estrutura;
- Perda integral do aterro de aproximação;
- Exposição do perfil geológico;

Há evidências claras de solapamento dos encontros, reduzindo drasticamente a estabilidade global da travessia.

*Figura 01 – Processo erosivo severo sob a estrutura da ponte.*

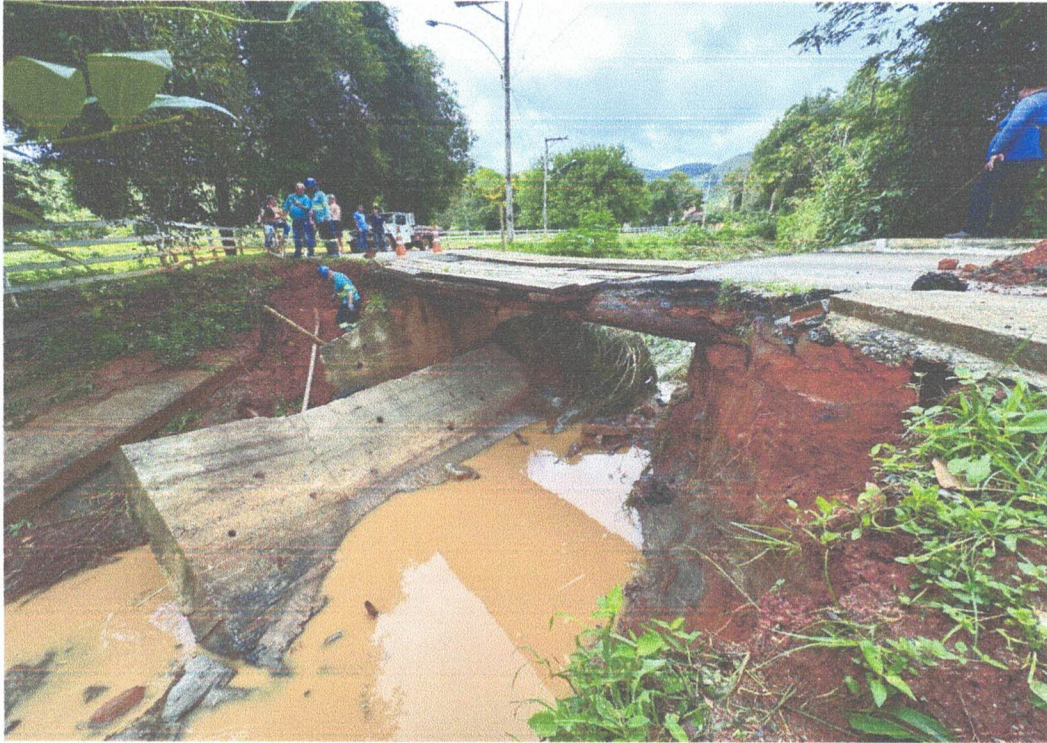
- Deformações estruturais;
- Perda parcial de apoio lateral;
- Comprometimento do tabuleiro;
- Deslocamento de peças estruturais;
- Exposição de elementos de sustentação;
- Deterioração avançada da capacidade portante.

*Figura 02 – Comprometimento estrutural e perda de apoio lateral.*

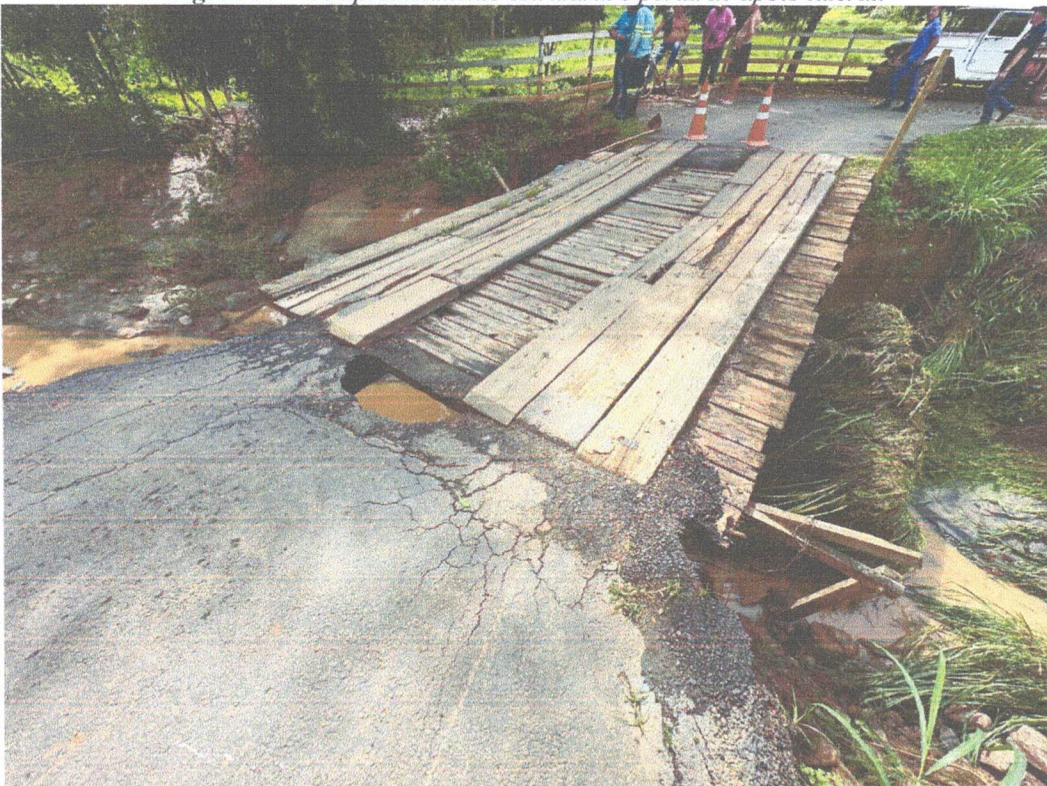
*Figura 03 – Danos no tabuleiro e no pavimento de acesso.*

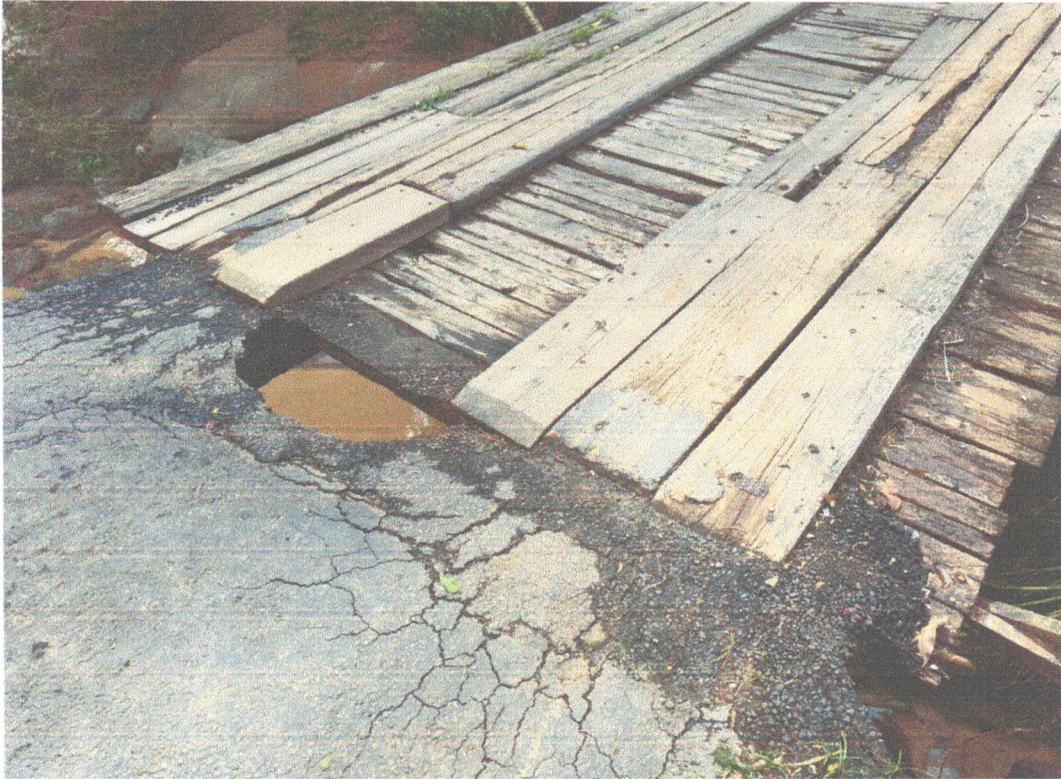
- Ruptura do bordo da pista;
- Fissuração;
- Perda de base e sub-base;
- Vazios sob o pavimento;
- Instabilidade do bordo carroçável;

Verifica-se risco elevado para circulação de veículos e pedestres.

*Figura 04 – Detalhe da ruptura do pavimento e presença de vazios.*

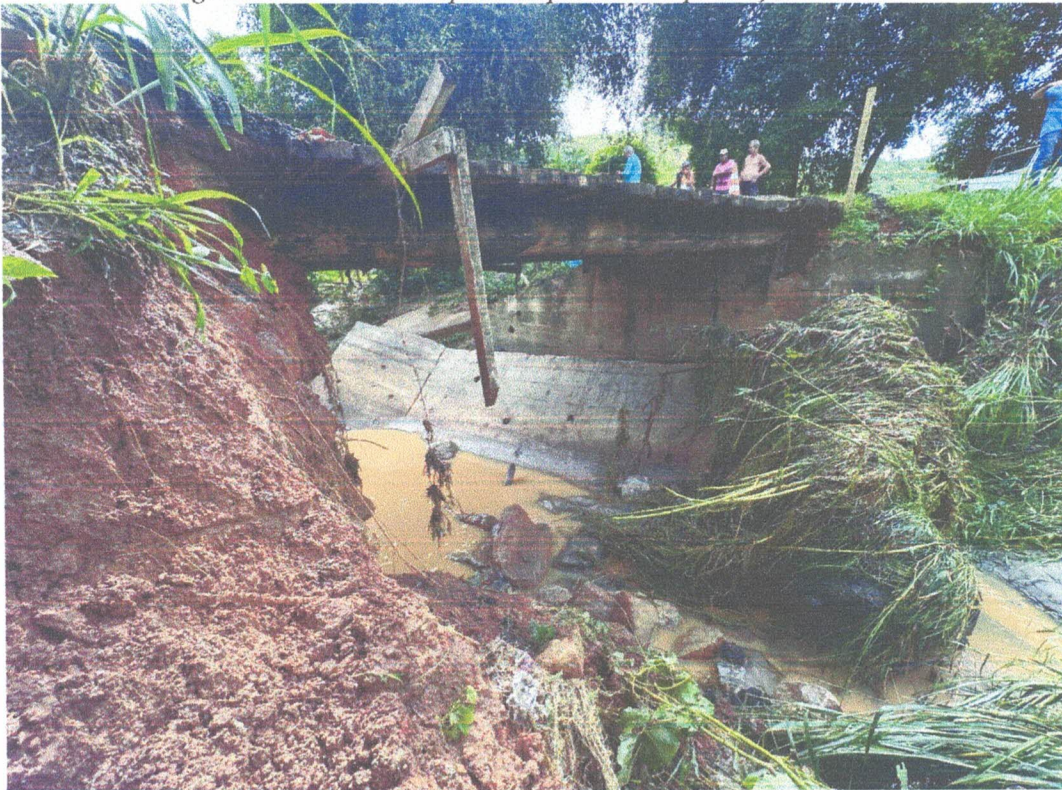
*Figura 05 – Vista inferior da ponte e erosão das margens.*

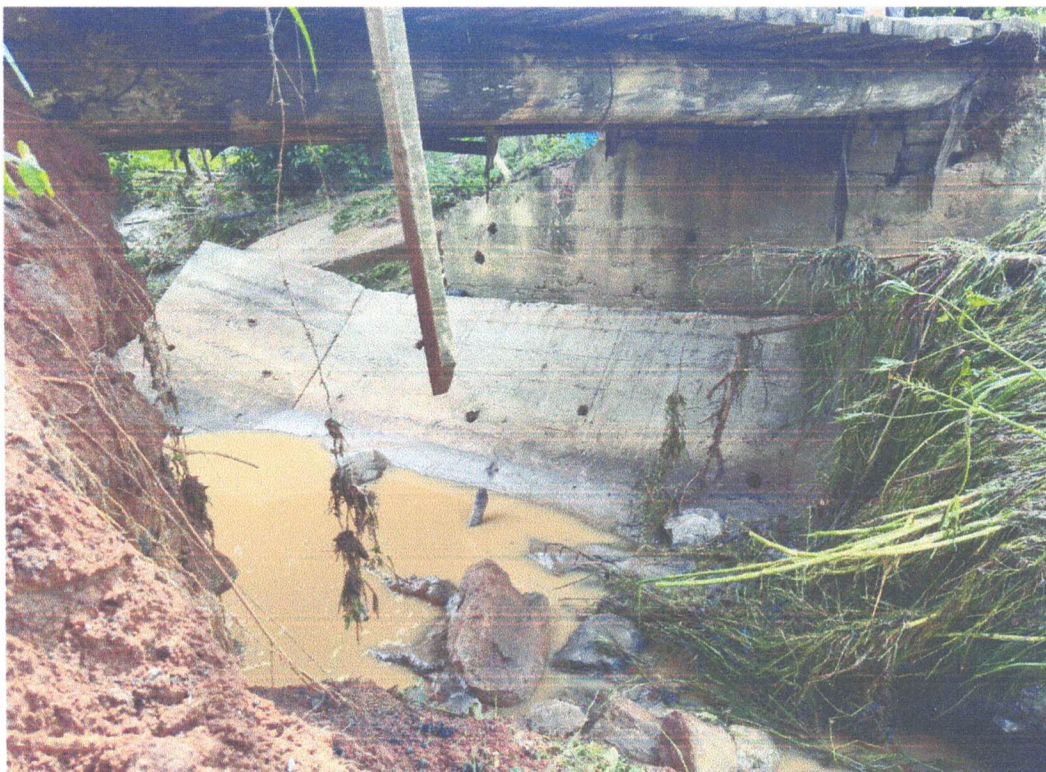
Foi identificado colapso parcial da galeria/canalização existente sob a ponte, com deslocamento de elementos de concreto armado.

- Assoreamento do canal;
- Acúmulo de vegetação e resíduos;
- Obstrução parcial da seção hidráulica;
- Alteração do fluxo natural do curso d'água;

Tais fatores potencializam novos processos erosivos e aumentam o risco de agravamento em futuros eventos pluviométricos.

*Figura 06 – Estrutura hidráulica deslocada pela força da correnteza.*

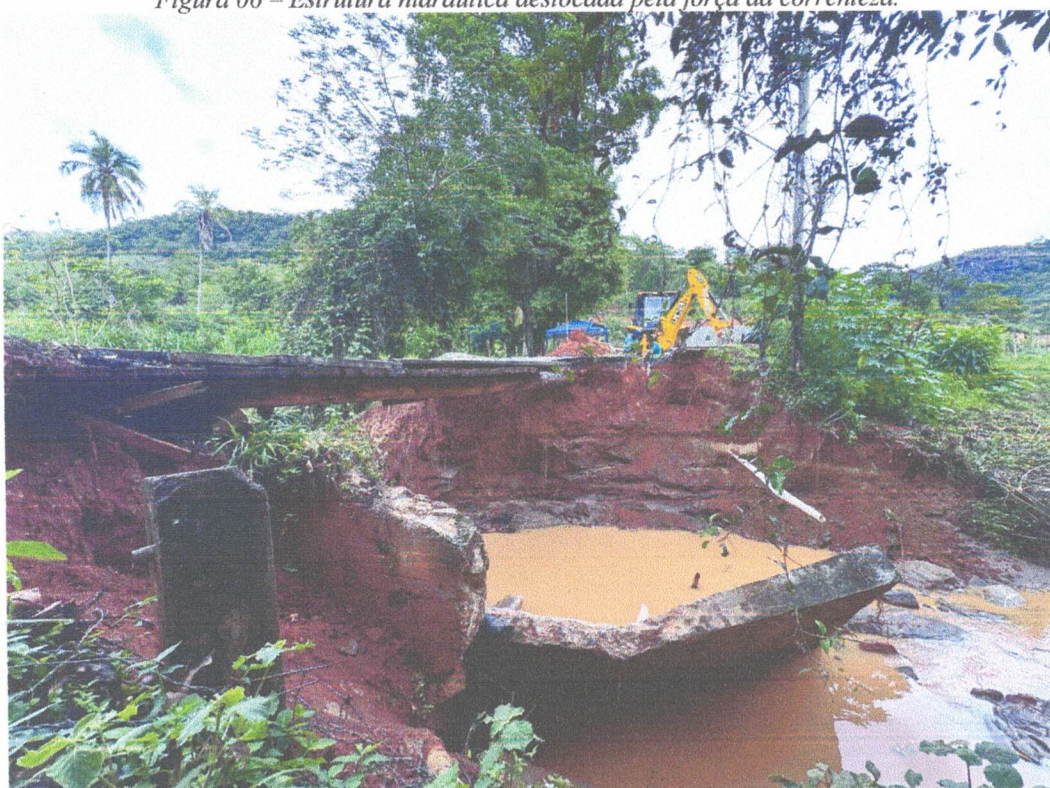
*Figura 07 – Perda do maciço lateral de apoio da ponte.*

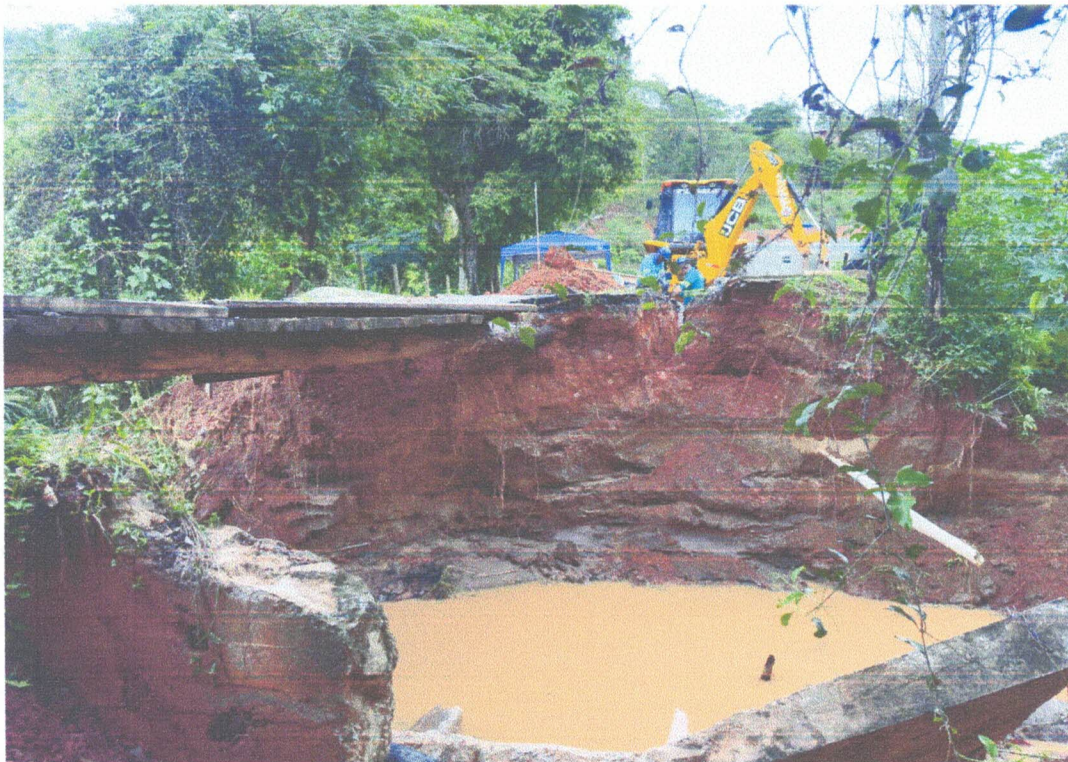
*Figura 08 – Colapso do aterro adjacente à travessia.*

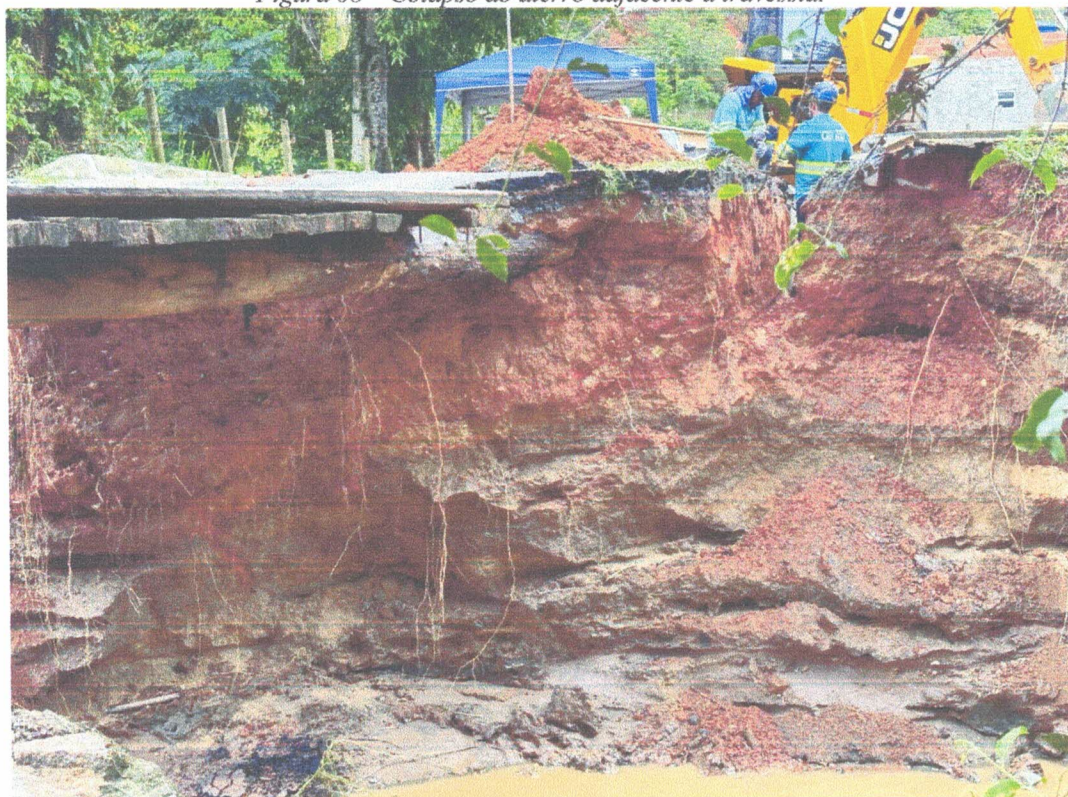
*Figura 09 – Processo erosivo ativo junto à cabeceira.*

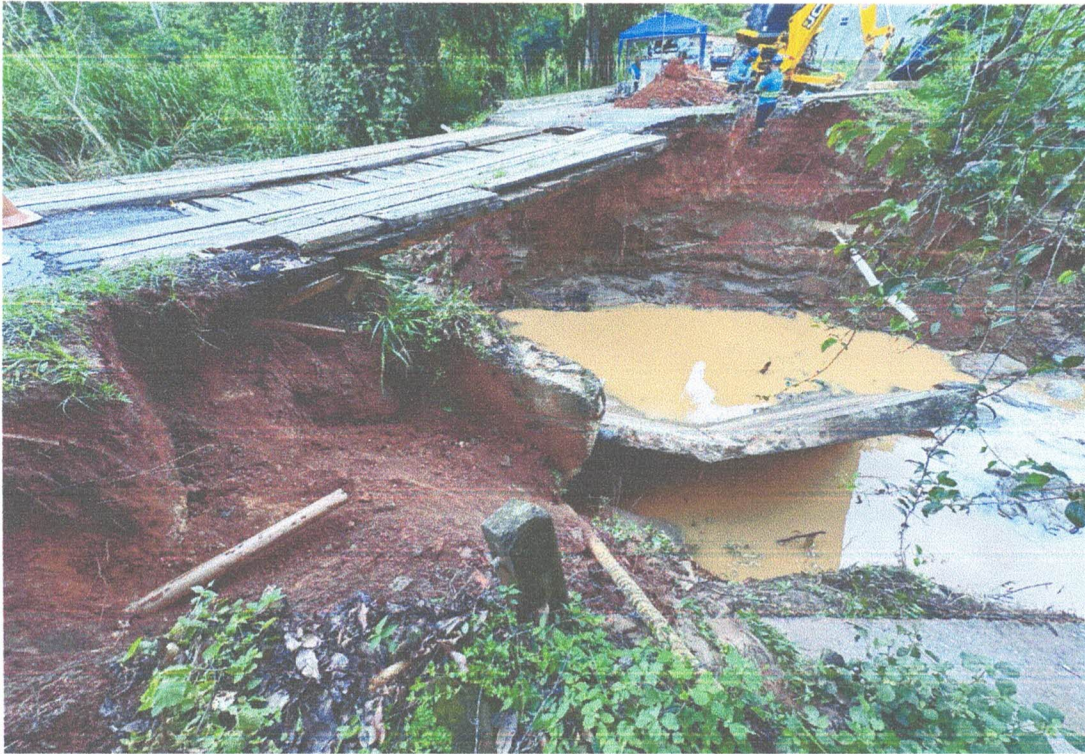
*Figura 10 – Vista panorâmica dos danos estruturais.*

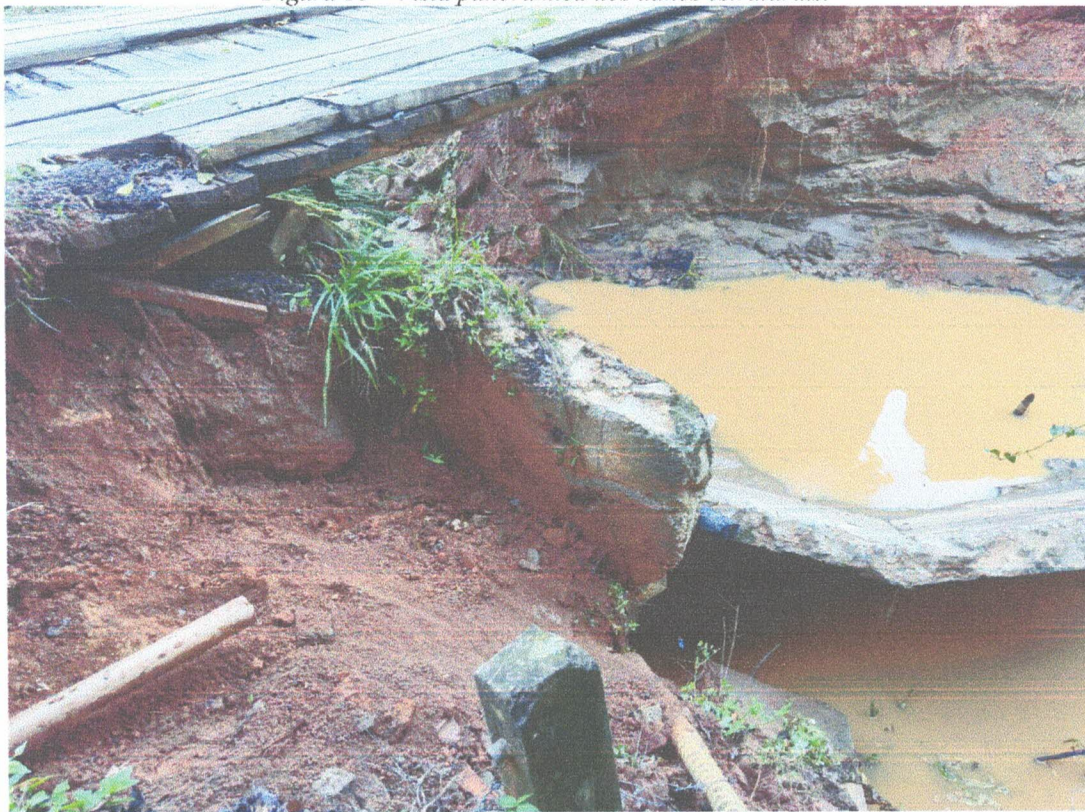
Em determinados trechos, a estrutura permanece parcialmente suspensa apenas pelos vigamentos longitudinais remanescentes, sem apoio adequado no maciço lateral.

*Figura 11 – Estrutura parcialmente sustentada pelos vigamentos remanescentes.*

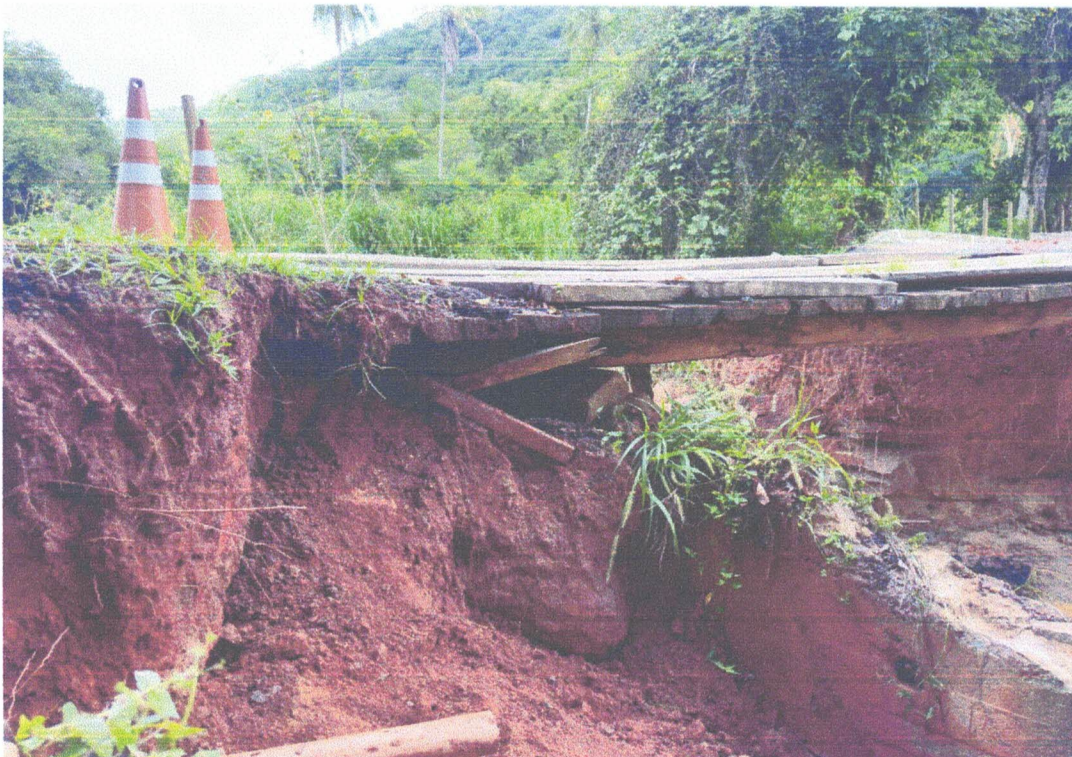
*Figura 12 – Detalhe do comprometimento estrutural da ponte.*

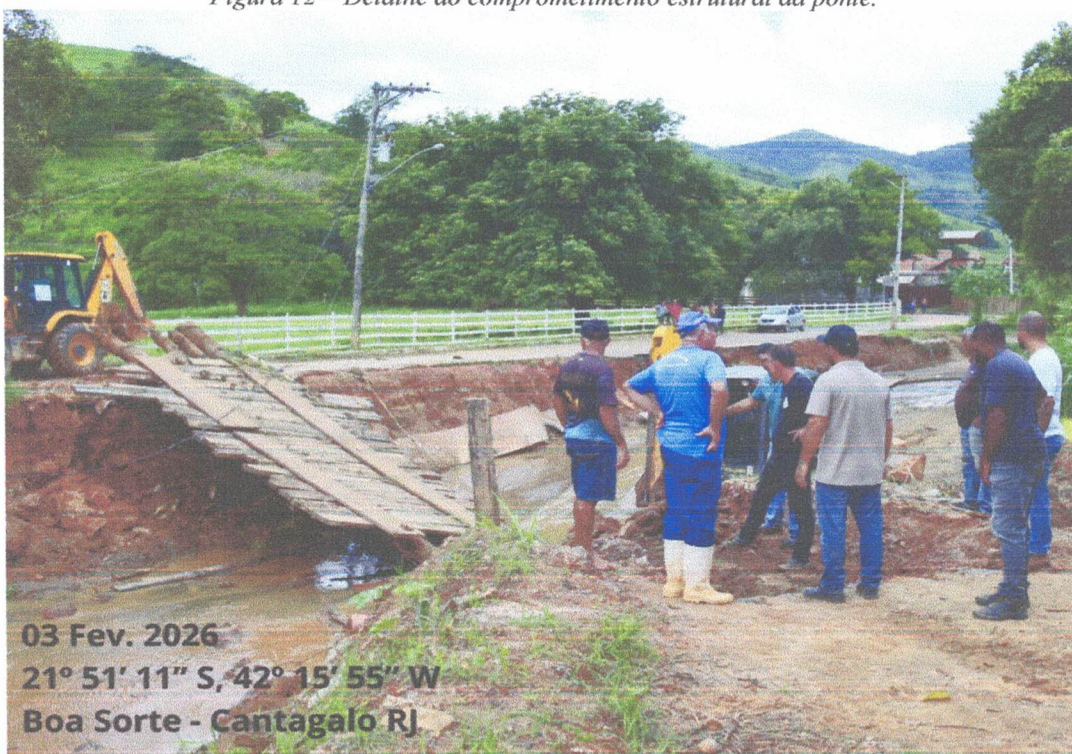
03 Fev. 2026  
21° 51' 11" S, 42° 15' 55" W  
Boa Sorte - Cantagalo RJ

*Figura 13 – Vista geral da ponte após processo erosivo causado pela enchente.*
