VISTORIA TÉCNICA

Relatório de Visita Técnica –
Avaliação preliminar para
implantação travessia ou ponte em
Boa Sorte no município de
Cantagalo-RJ

GOVERNO DO ESTADO DO RIO DE JANEIRO
Secretaria de Estado de Infraestrutura e Obras Públicas
Subsecretaria de Projetos de Engenharia

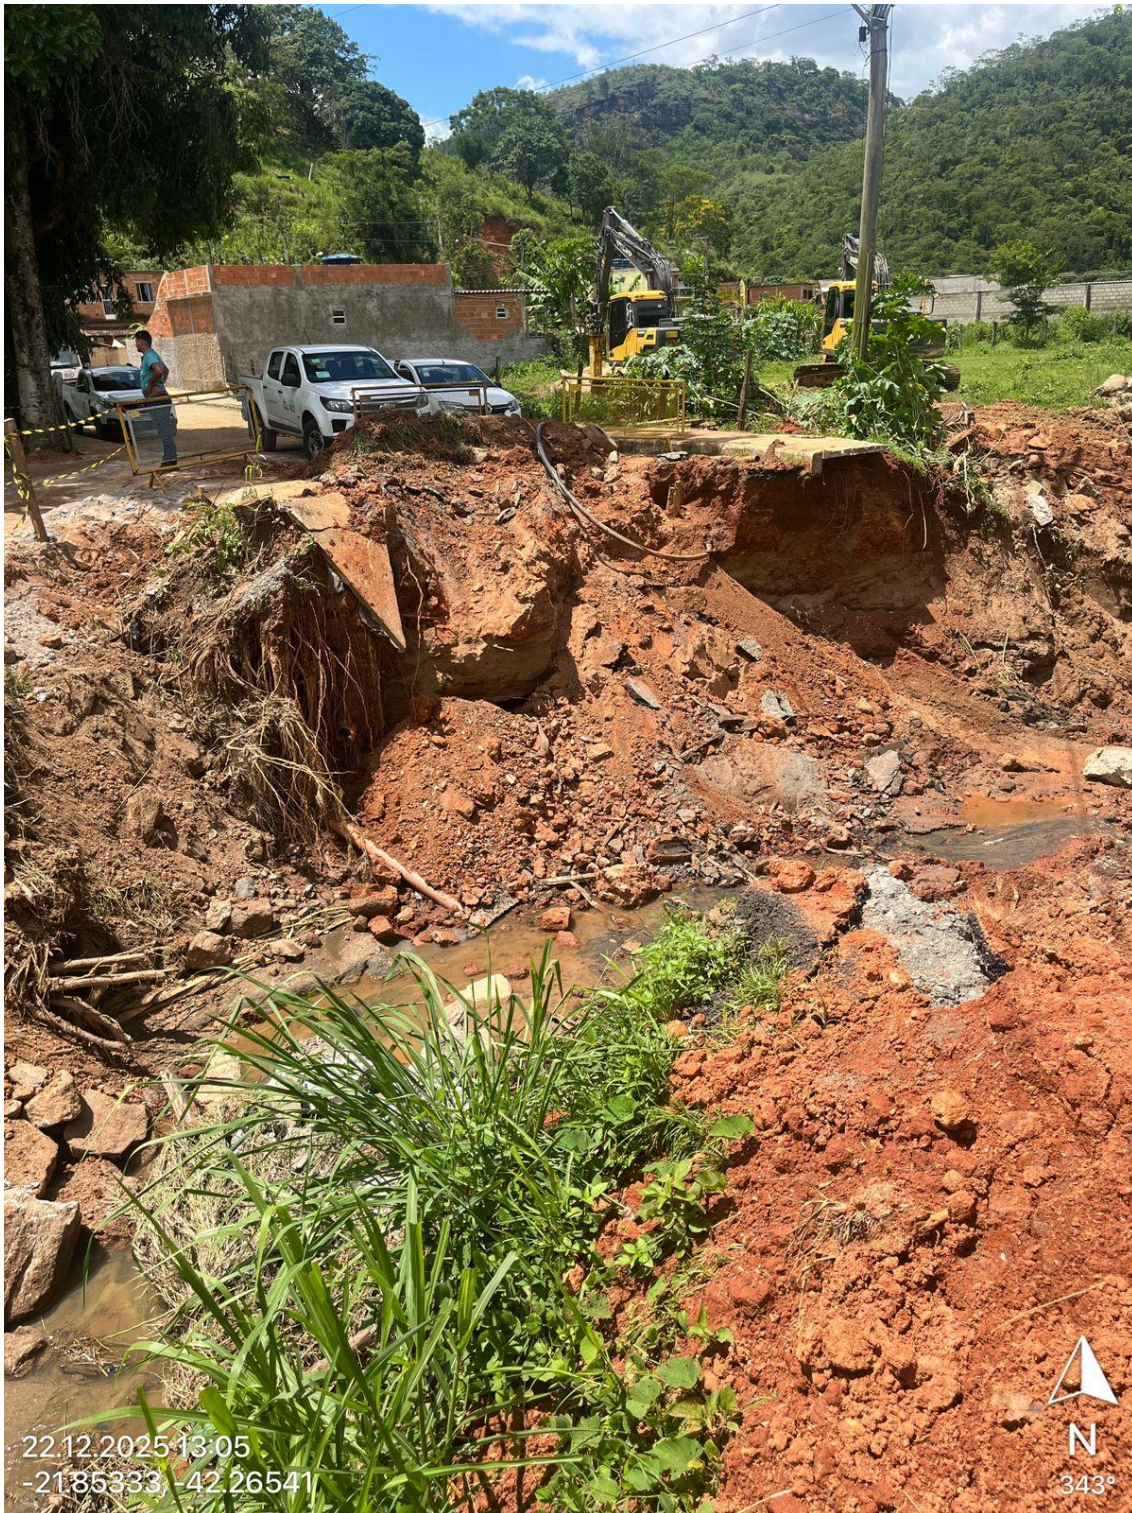
Conforme verificado em campo, a travessia existente era composta por dois bueiros circulares de \varnothing 1,00 m, os quais não suportaram as solicitações hidráulicas durante a ocorrência de evento chuvoso mais intenso, resultando em estrangulamento da seção de passagem e consequente galgamento/extravasamento do escoamento na região da plataforma. A redução da capacidade hidráulica efetiva ocorreu tanto pela limitação geométrica intrínseca da travessia (subdimensionamento para as condições locais), quanto, muito provavelmente, por assoreamento/obstrução parcial associado ao carreamento de sedimentos e detritos, fenômeno típico em vales encaixados e cursos d'água sujeitos a transporte sólido. Como consequência, observou-se a ruptura e o carreamento do corpo estradal, com perda da continuidade da travessia, conforme registrado na Imagem 2, 3 e 4.

Imagem 2 – Evento estrangulamento da seção causado pela chuva – BOA SORTE/CANTAGALO

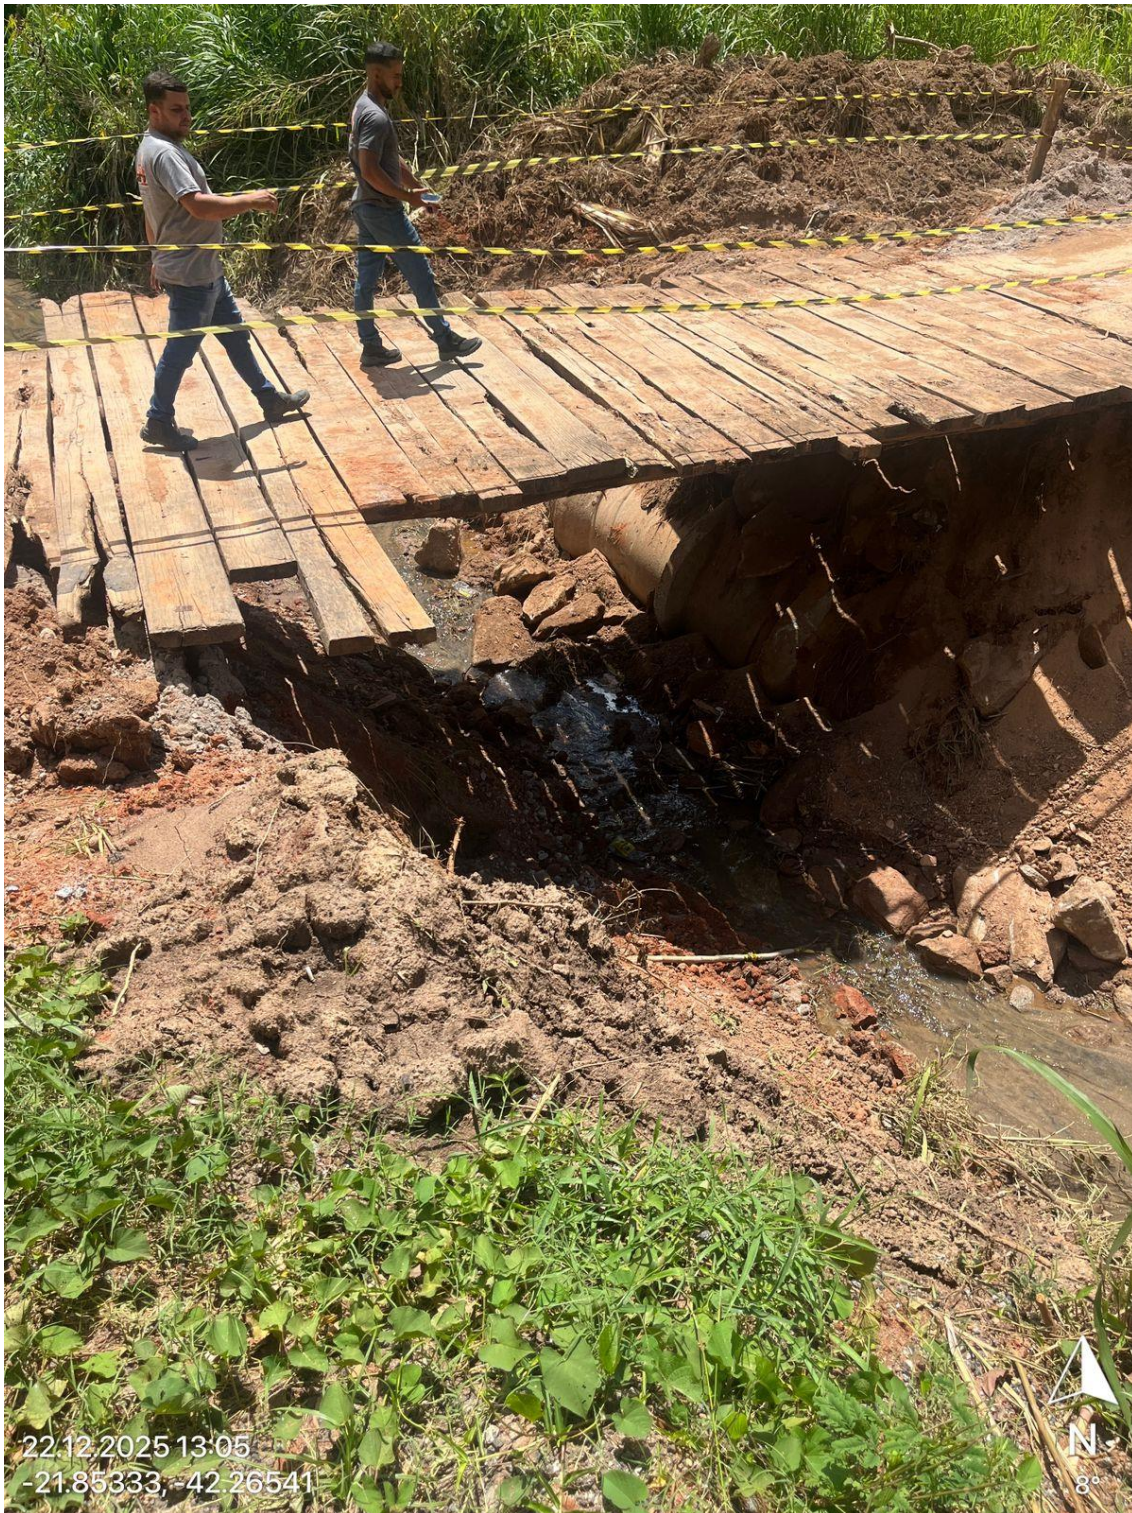
Imagem 3 – Evento estrangulamento da seção causado pela chuva – BOA SORTE/CANTAGALO

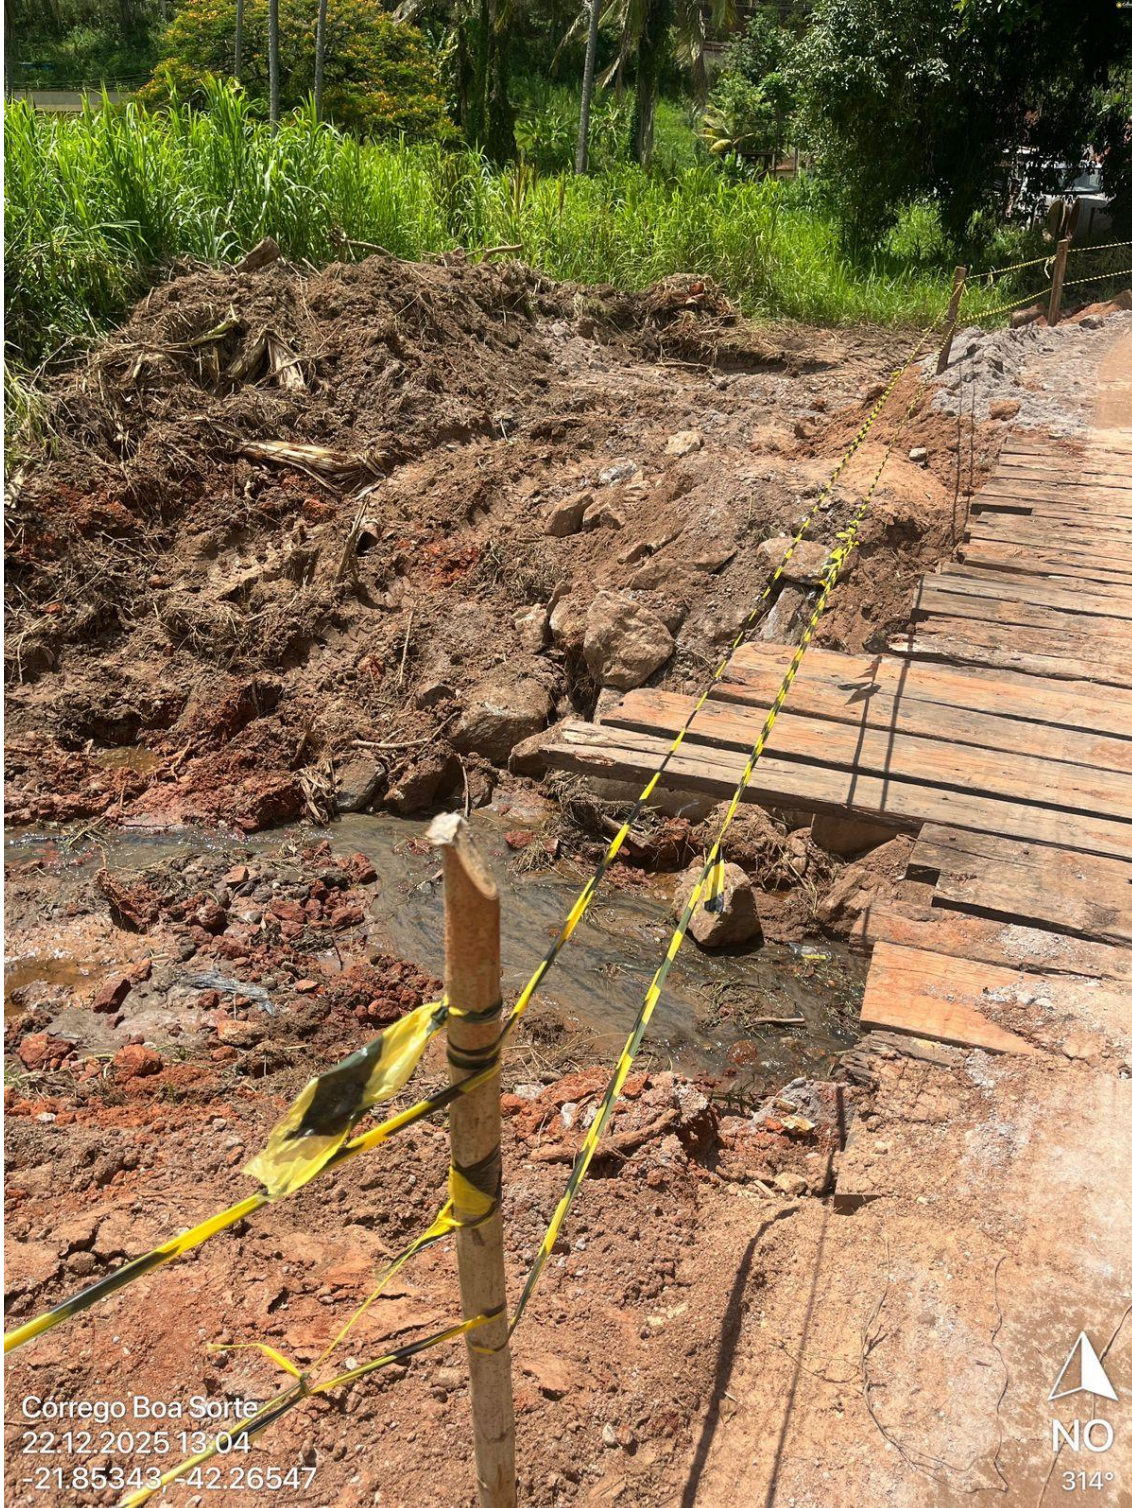
Imagem 4 – Evento estrangulamento da seção causado pela chuva – BOA SORTE/CANTAGALO

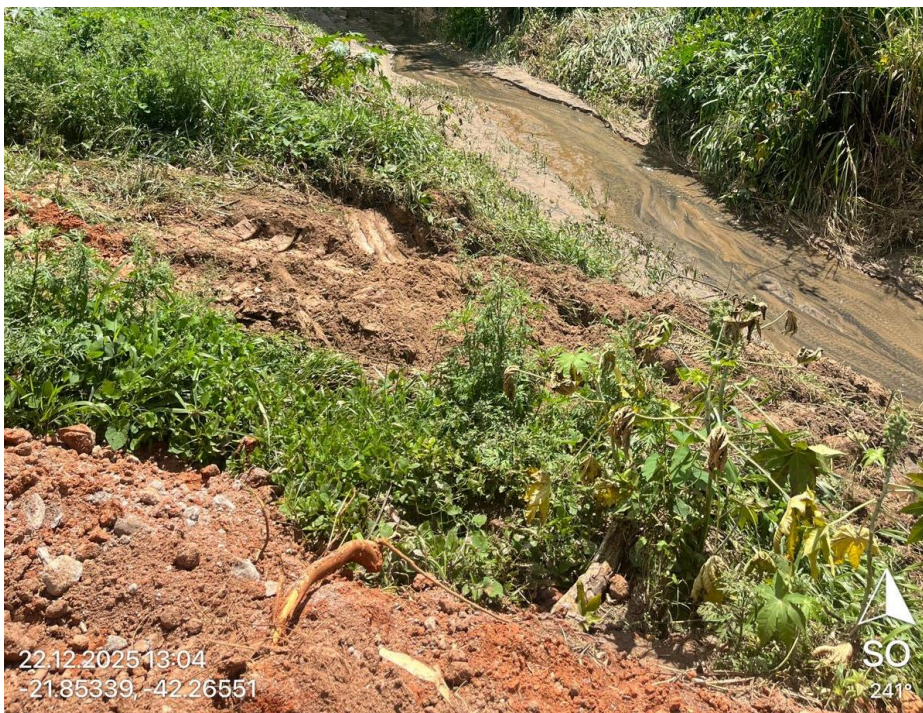
Na data da vistoria, constatou-se ainda a presença de maquinário do INEA no local, realizando serviços de limpeza e desobstrução da seção, com remoção de material depositado no leito e na zona de aproximação/saída da travessia. As evidências visuais indicam que o canal se encontra com material retido e/ou assoreado, o que contribui para a diminuição da seção útil, aumento de perdas localizadas e elevação do nível d'água a montante, potencializando extravasamentos e processos erosivos nas margens e no encontro com a plataforma viária.

Imagem 5 – Assoreamento a montante do curso d'água– BOA SORTE/CANTAGALO

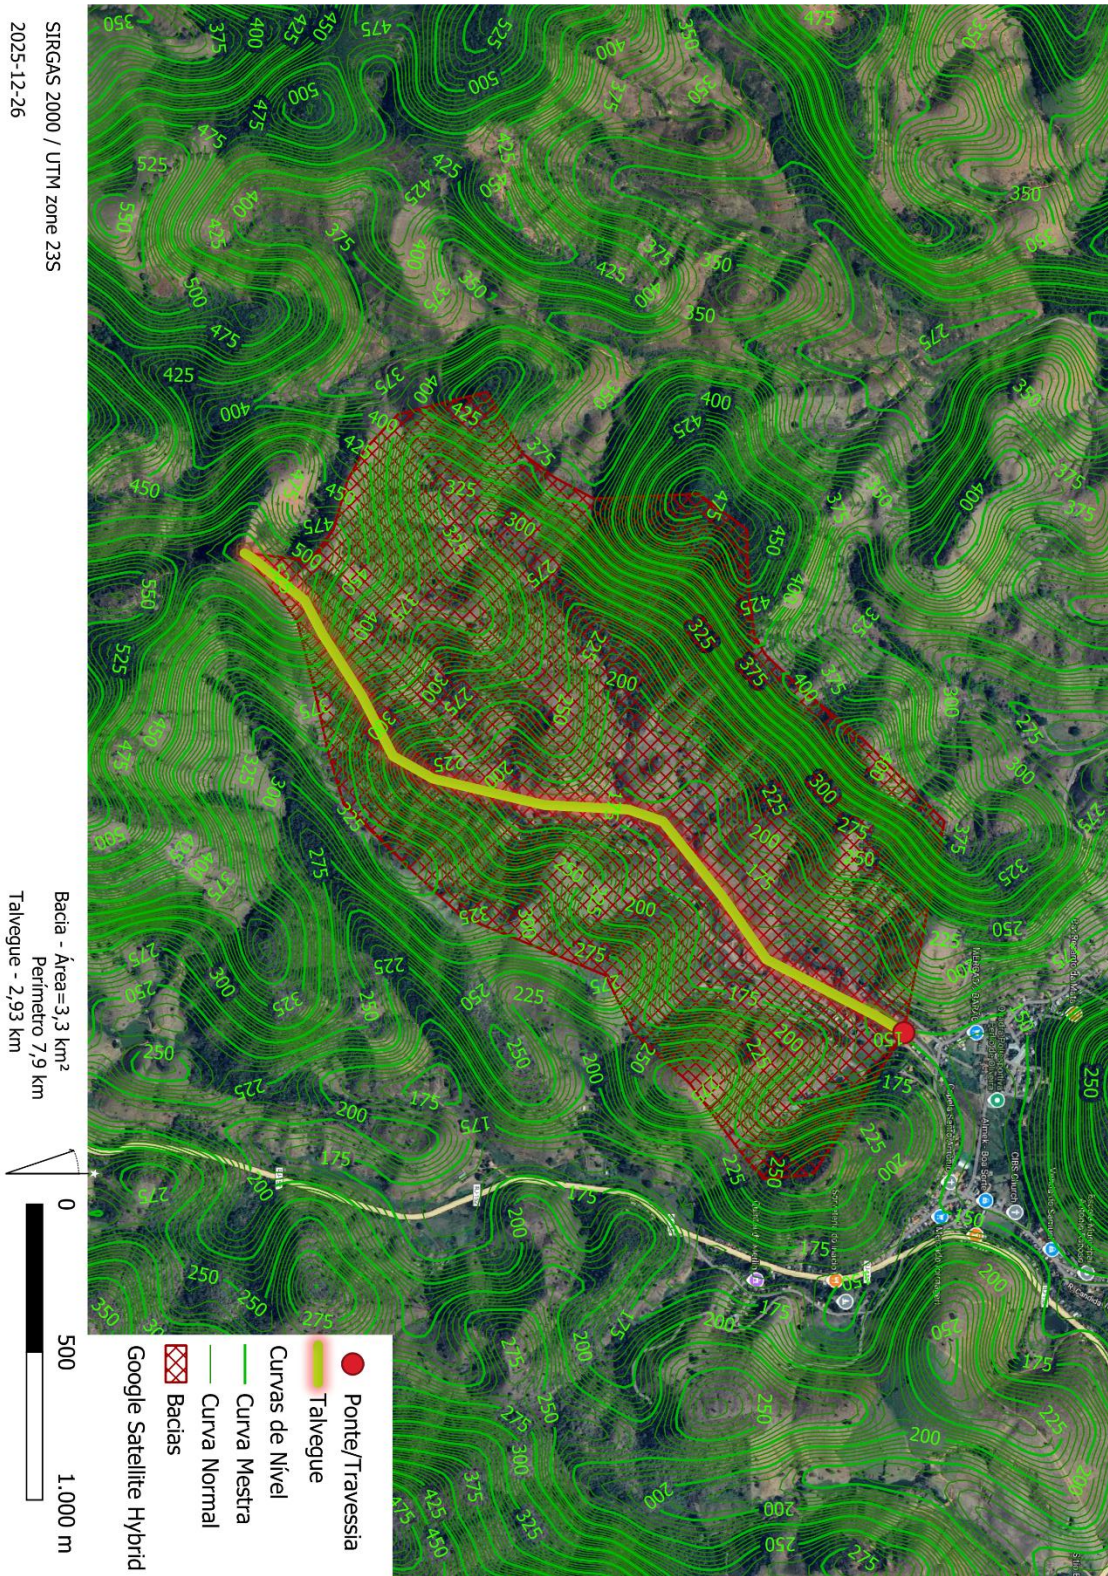
Imagem 6 – Contribuição\bacia – BOA SORTE/CANTAGALO

A partir da interpretação do relevo e das curvas de nível, foi possível delimitar a bacia de contribuição associada ao talvegue que converge para o ponto de travessia, conforme apresentado na Imagem 6. A bacia delimitada possui área aproximada de 3,3 km² (≈ 330 ha) e talvegue principal com extensão aproximada de 2,9 km, caracterizando uma bacia de pequena ordem. Ainda que se trate de bacia relativamente pequena em termos de área, o contexto geomorfológico local (vale encaixado e encostas íngremes) favorece resposta hidrológica rápida e escoamentos concentrados, exigindo que a solução de travessia seja concebida com capacidade compatível e com medidas de robustez hidráulica e facilidade de manutenção, de forma a mitigar a recorrência de obstruções, assoreamento e danos à plataforma.
