LAUDO TÉCNICO

ANÁLISE DO ROMPIMENTO DA CONTENÇÃO DO CANAL DO RIO PAQUEQUER NA PRAÇA OLÍMPICA, EM ATENDIMENTO À OS/INEA GPG57 – TERESÓPOLIS/RJ

Maio/2025

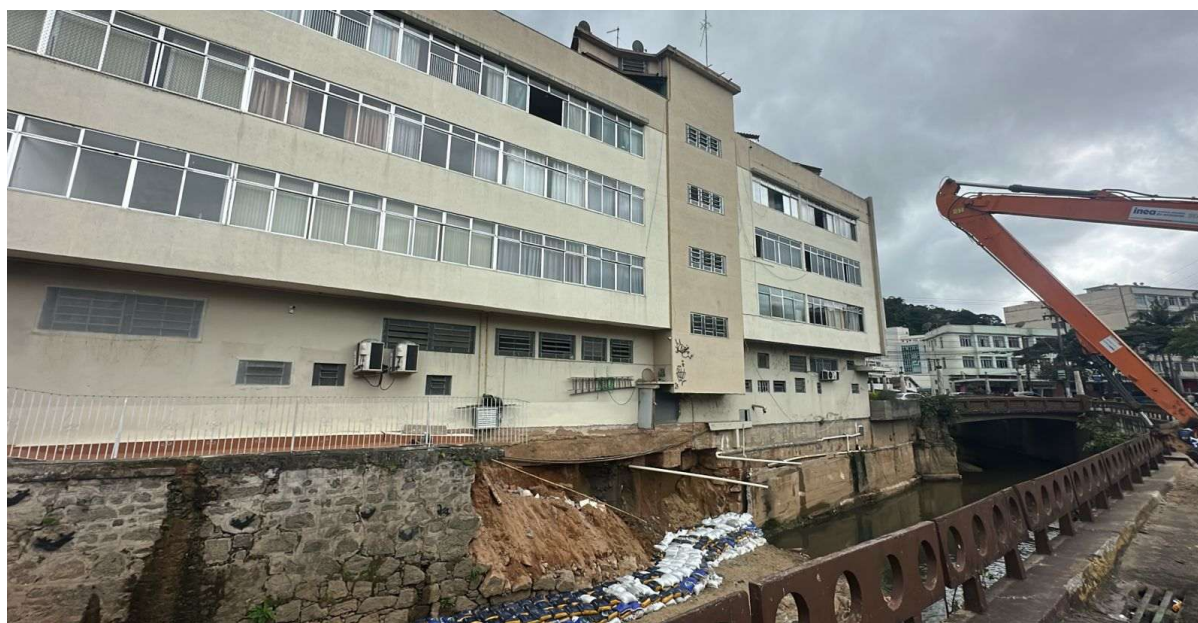
Figura 1 – Imagem registrada em 27/05/25 após o rompimento do muro junto à edificação.

O trecho rompido situa-se ao lado da edificação Granado, em região com maior concentração de cargas verticais, devido à presença de escadas, reservatórios e poço de elevador, o que contribuiu para o aumento do empuxo ativo e instabilidade do muro. A edificação, construída em 1963, está implantada em área urbana consolidada, com um subsolo pequeno, somente na região de circulação ao acesso das escadas e

Diante das condições identificadas e do colapso parcial da estrutura existente, propõe-se a execução de um novo muro de contenção do tipo cortina atirantada. O processo de contenção será baseado em soluções geotécnicas profundas, definidas a partir do levantamento topográfico realizado em 27 de maio de 2025, após a vistoria técnica do INEA.

Considerando a instabilidade causada pela erosão, recomenda-se, **como medida emergencial**, a aplicação de um sistema de proteção provisória por meio da execução de rip-rap com sacos geotêxteis preenchidos com Brita Graduada Simples (BGS), e/ou, solo cimento. Essa solução visa conter o avanço da erosão e estabilizar temporariamente o talude ou superfície afetada, até que seja possível implantar uma solução definitiva de engenharia.

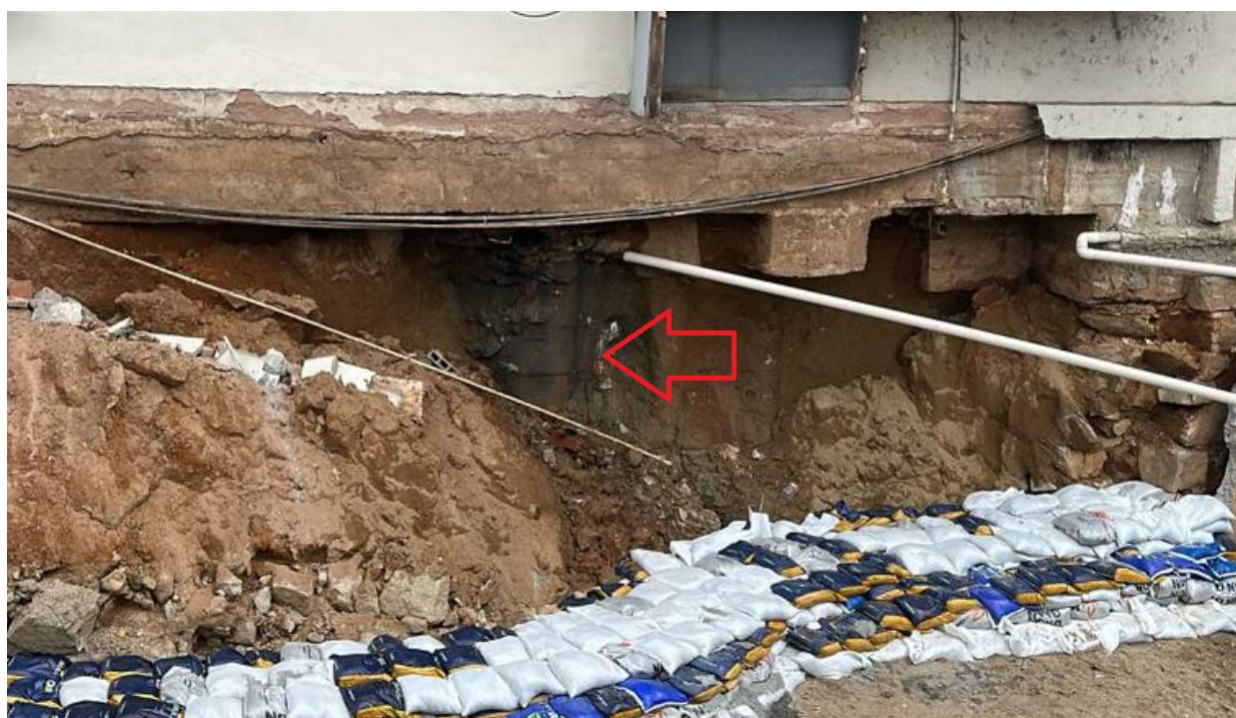
Durante a inspeção foi identificada a presença de uma fossa e tubulações de extravasamento (ladrões) lançando efluentes diretamente sobre o solo localizado no interior do muro.

Figura 2 – Indicação da fossa do prédio em seta vermelha, exposta após rompimento do muro

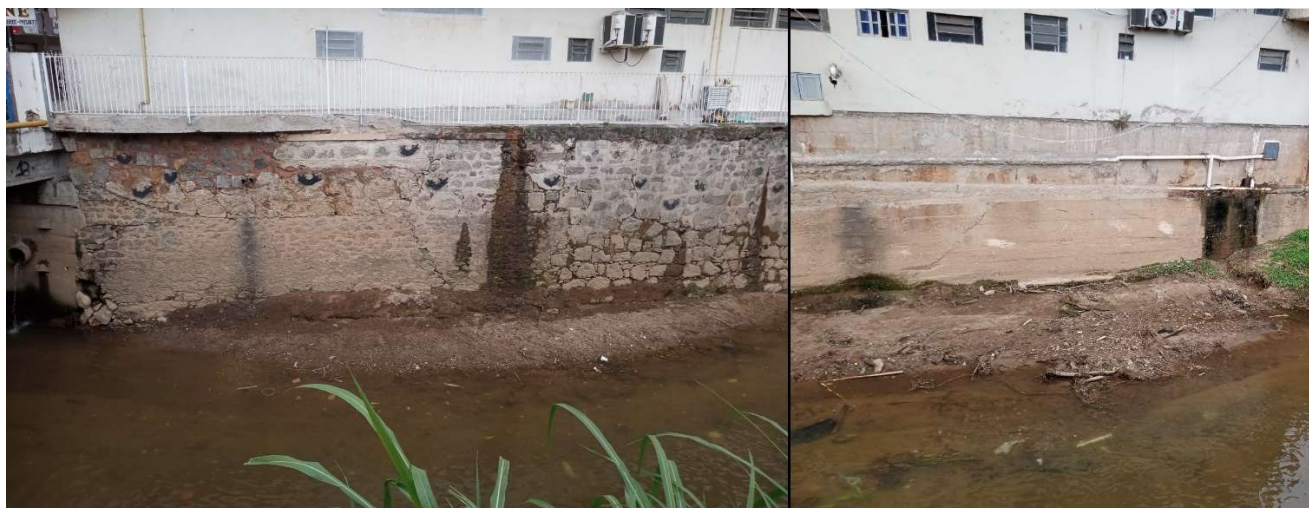
Além disso, imagens das câmeras de segurança do edifício mostraram que o muro já apresentava rachaduras prévias. Durante períodos de cheia, essas aberturas

funcionavam como vias de infiltração, aumentando o encharcamento e a instabilidade do solo de apoio.

Figura 3 – Imagem registrada em abril pelos administradores do edifício antes do rompimento

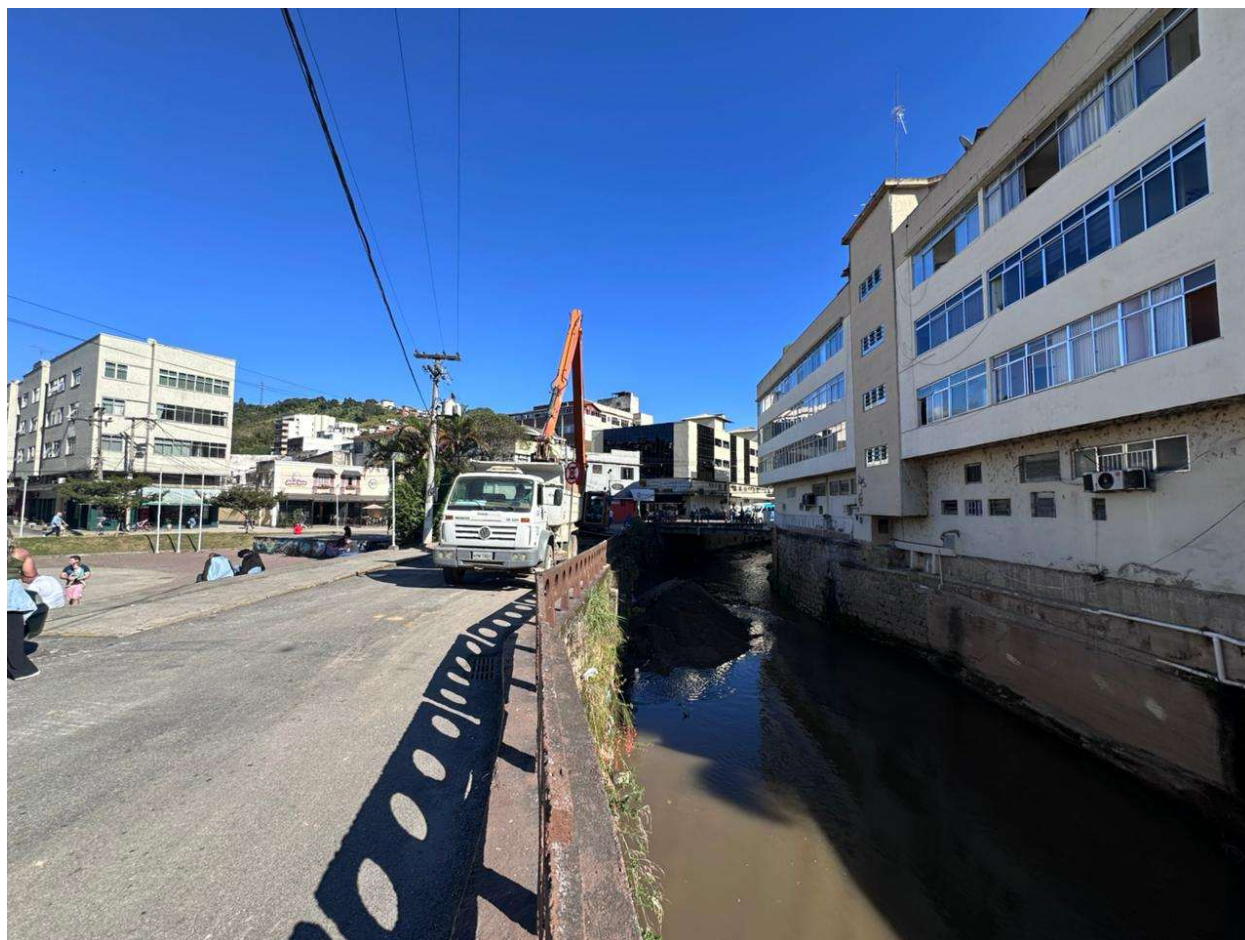
Figura 4 – Imagem registrada em abril pelos administradores do edifício antes do rompimento

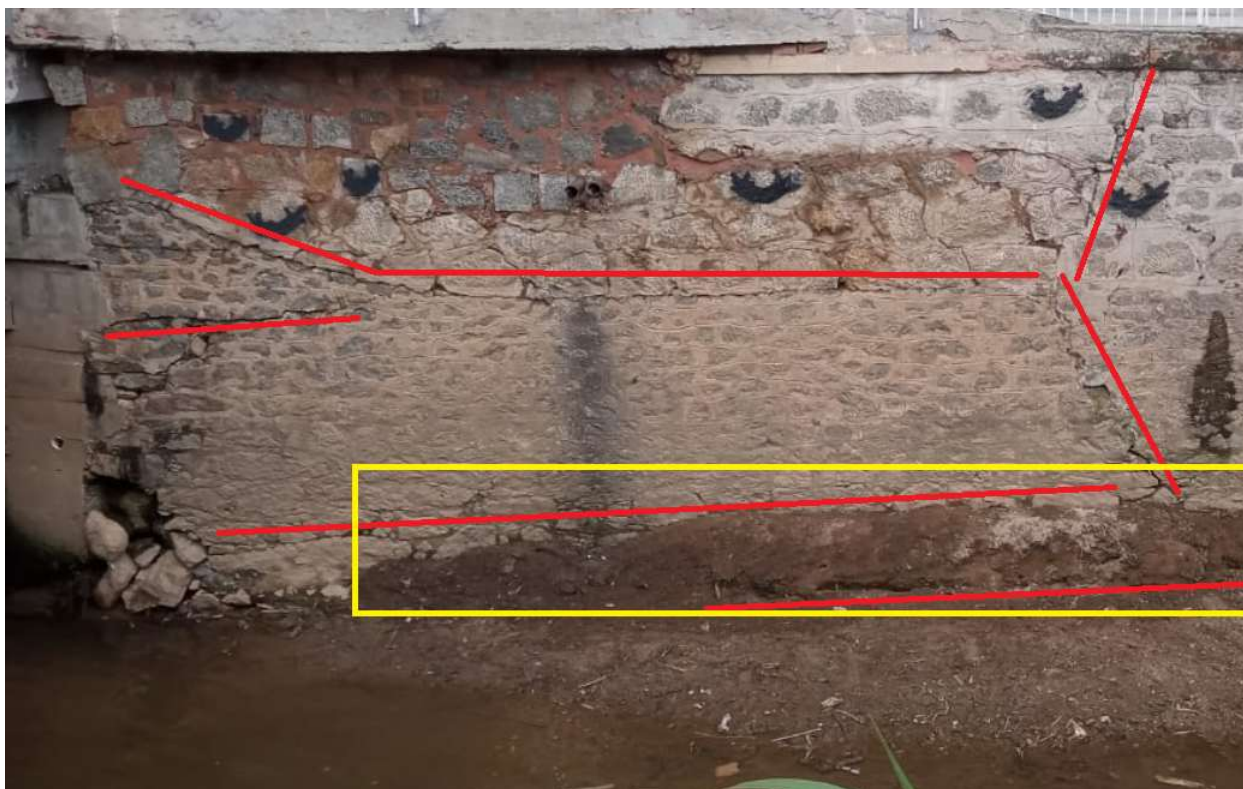
Figura 5 – Imagem registrada em abril pelos administradores do edifício antes do rompimento, linhas vermelhas indicam fraturas visíveis com aberturas em centímetros no muro e zonas em amarelo, sinais de saturação do solo com presença de umidade.

1. Estrutura de contenção antiga, com vida útil ultrapassada e manutenção precária;
2. Saturação do solo de apoio do muro, devido a infiltrações decorrentes.
3. Fissuras e trincas pré-existentes no muro, visíveis antes da ruptura e não tratadas, permitiram a infiltração de água no solo interno à estrutura durante eventos de

cheia do rio, intensificando o empuxo ativo e configurando-se como **fator determinante para o colapso do muro**.

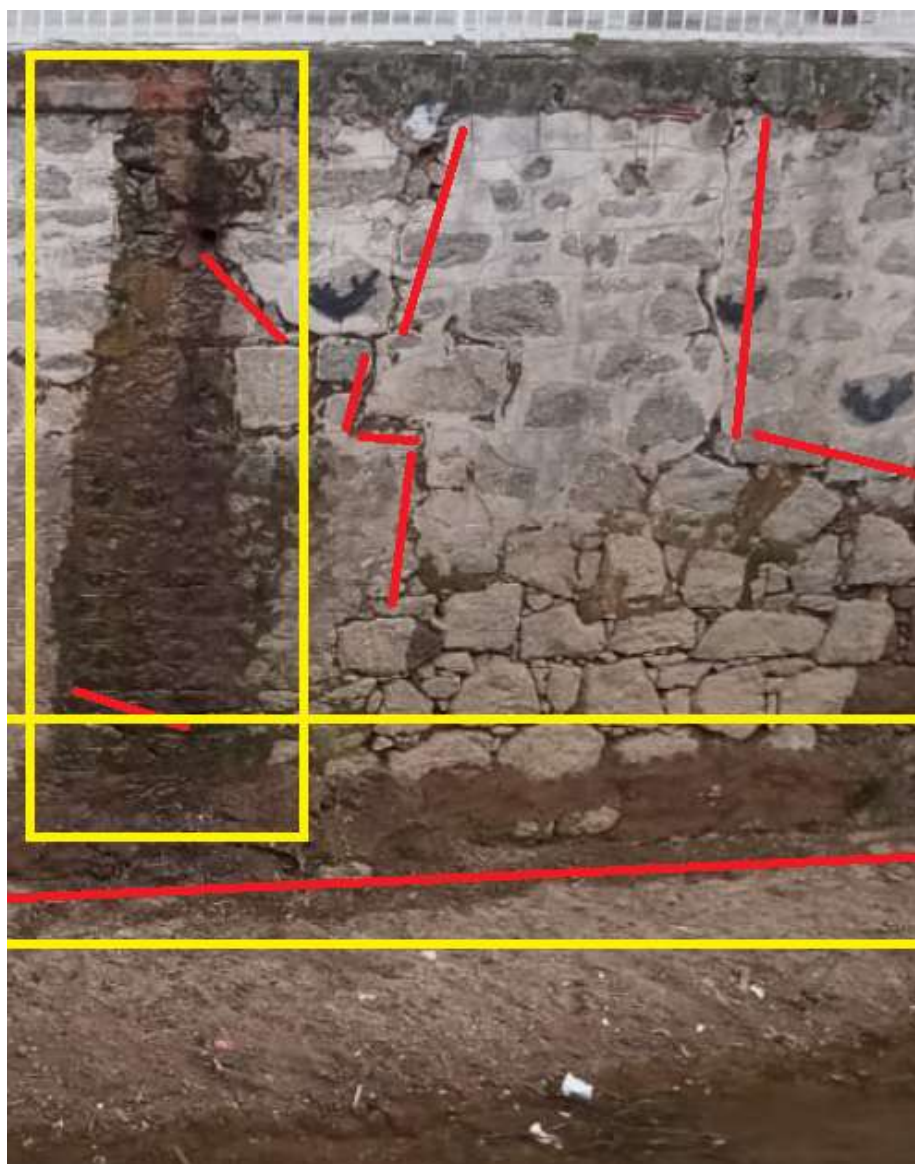
Figura 6 – Imagem registrada em abril pelos administradores do edifício antes do rompimento, linhas vermelhas indicam fraturas visíveis com aberturas em centímetros no muro e zonas em amarelo, sinais de saturação do solo com presença de umidade.

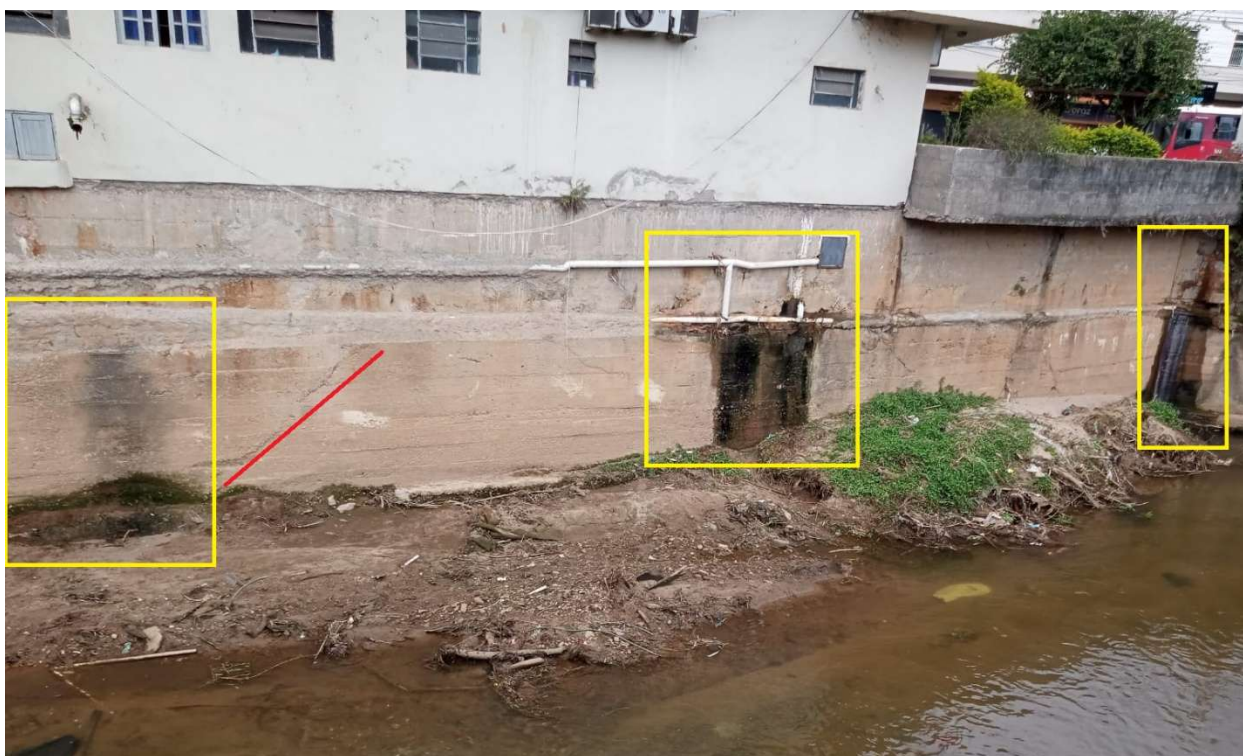
Figura 7 – Imagem registrada em abril pelos administradores do edifício antes do rompimento, linhas vermelhas indicam fraturas visíveis com aberturas em centímetros no muro e zonas em amarelo, sinais de saturação do solo com presença de umidade.

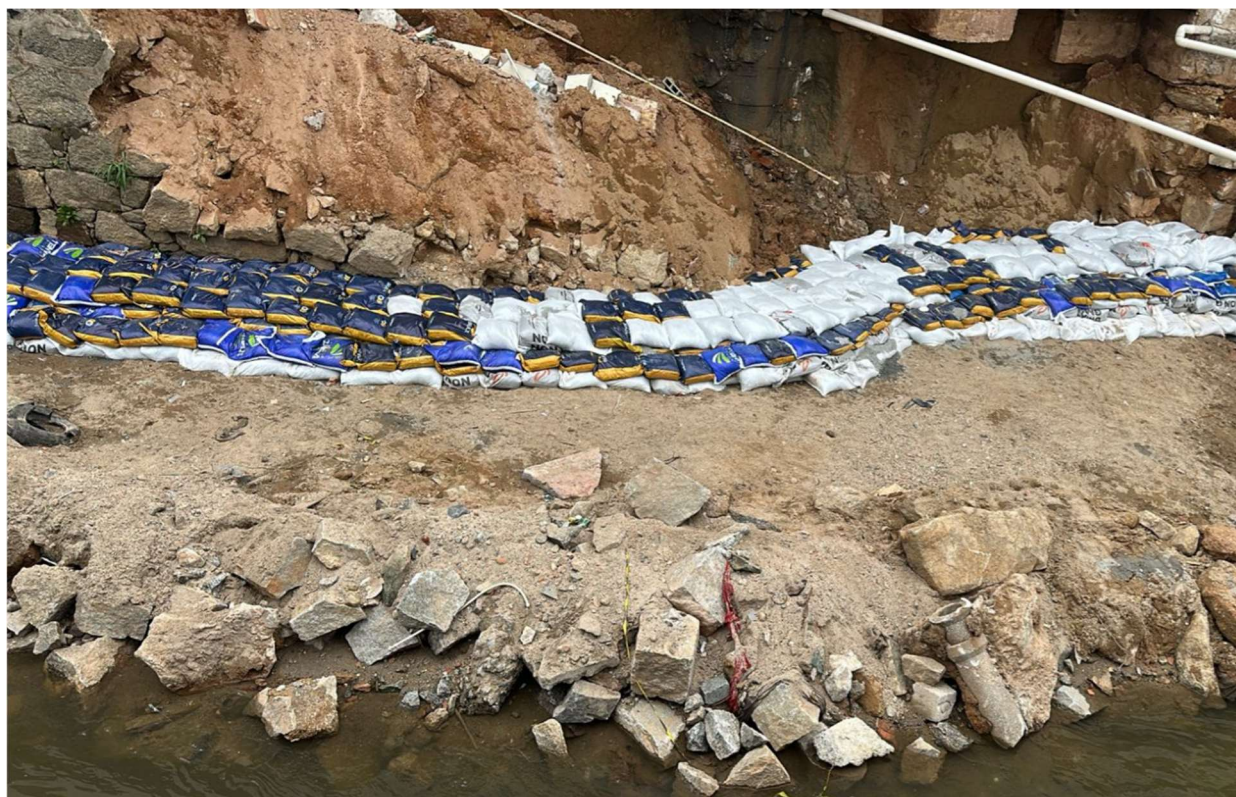
Trata-se de um muro de gravidade em alvenaria de pedras irregulares, com blocos de até 1 metro de comprimento, executado anteriormente à construção da edificação atual. Em parte do trecho, observa-se uma parede lisa em concreto, no entanto, não foram identificadas armaduras nas seções rompidas, o que indica que esse segmento corresponde a um revestimento superficial entre os blocos de pedra, e não a um muro de contenção em concreto armado propriamente dito.

Figura 8 – Pedras que faziam parte do muro com tamanhos variáveis de até 1m.

A estrutura de alvenaria resistiu por aproximadamente 62 anos, ultrapassando a vida útil técnica estimada de 50 anos para muros de contenção por gravidade, conforme práticas consolidadas na engenharia civil e diretrizes gerais utilizadas em normas como a ABNT NBR 15575:2021, ainda que esta seja voltada a edificações habitacionais. A avaliação da estabilidade, por sua vez, segue os critérios definidos pela ABNT NBR 11682:2009 – Estabilidade de Taludes.

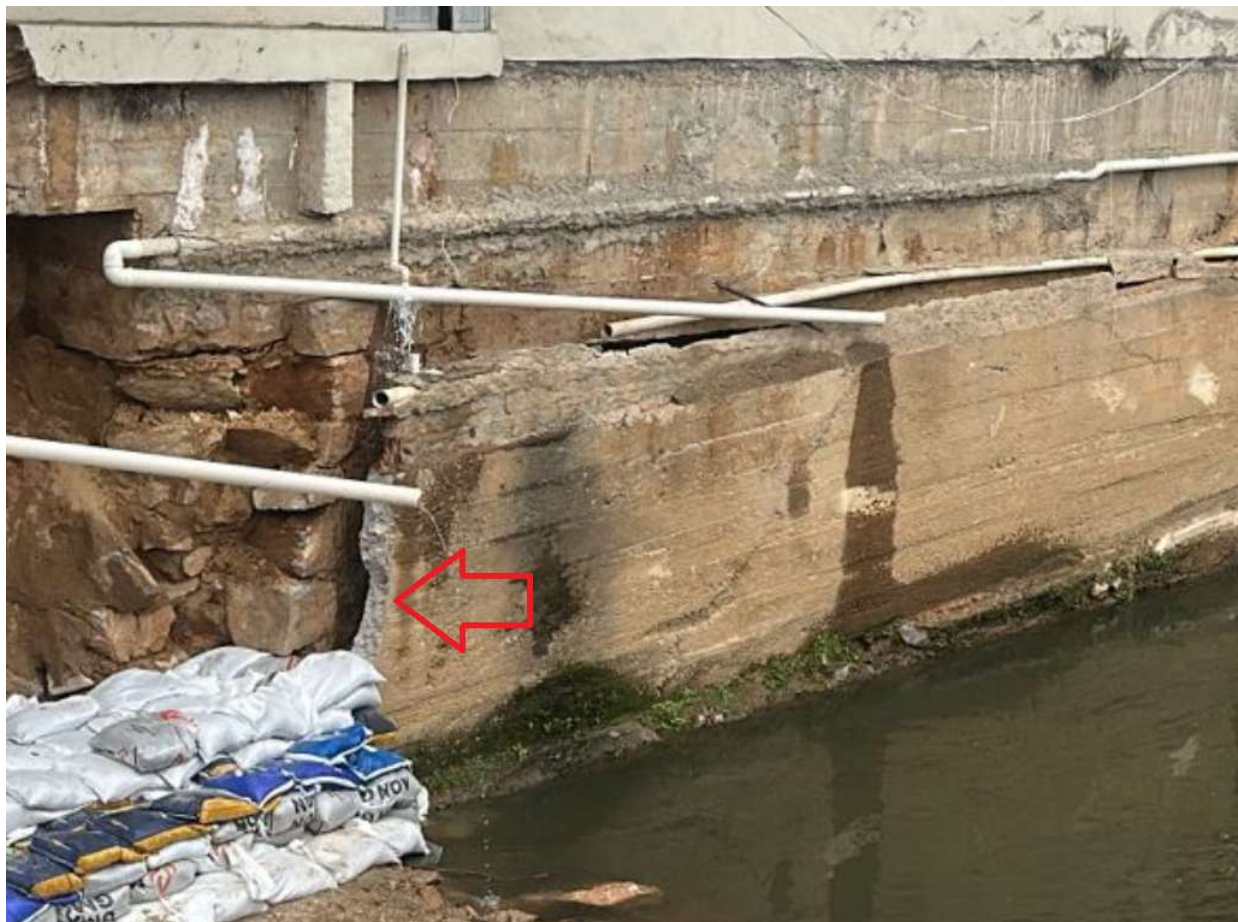
Figura 9 – Trecho em concreto, aparentemente sem armadura, possuindo função secundária de reforço superficial e fechamento dos vazios entre os blocos de pedra do muro.
