# Caderno de mapeamento de danos

Plano de conservação e restauração das coberturas do Museu Casa  
de Rui Barbosa e seu jardim histórico

Orientação: Marcia Furriel Ramos Gálvez  
Bolsistas: Aline Gil Spargoli e Beatriz Guimarães Costa

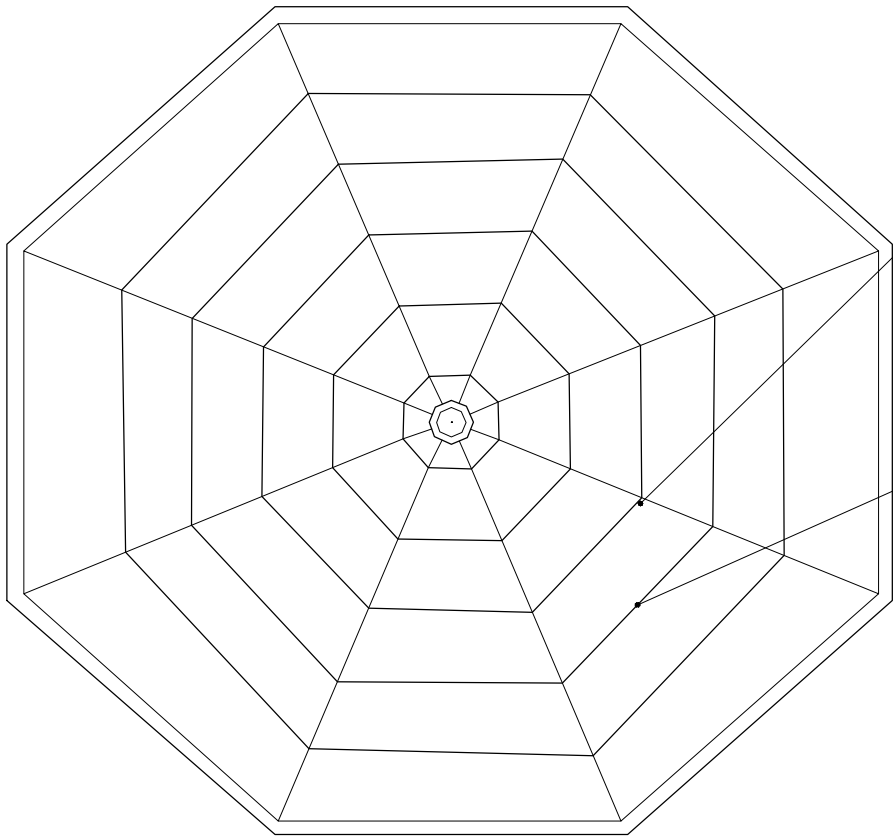
01 PLANTA DE COBERTURA - QUIOSQUE  
ESC. 1/50

Pregos de fixação das chapas ao longo do quiosque em mau estado e sem fixador para vedação total  
Fotos 154 a 156

Frestas no encontro das chapas ao longo do quiosque que podem causar infiltrações  
Fotos 153 e 154

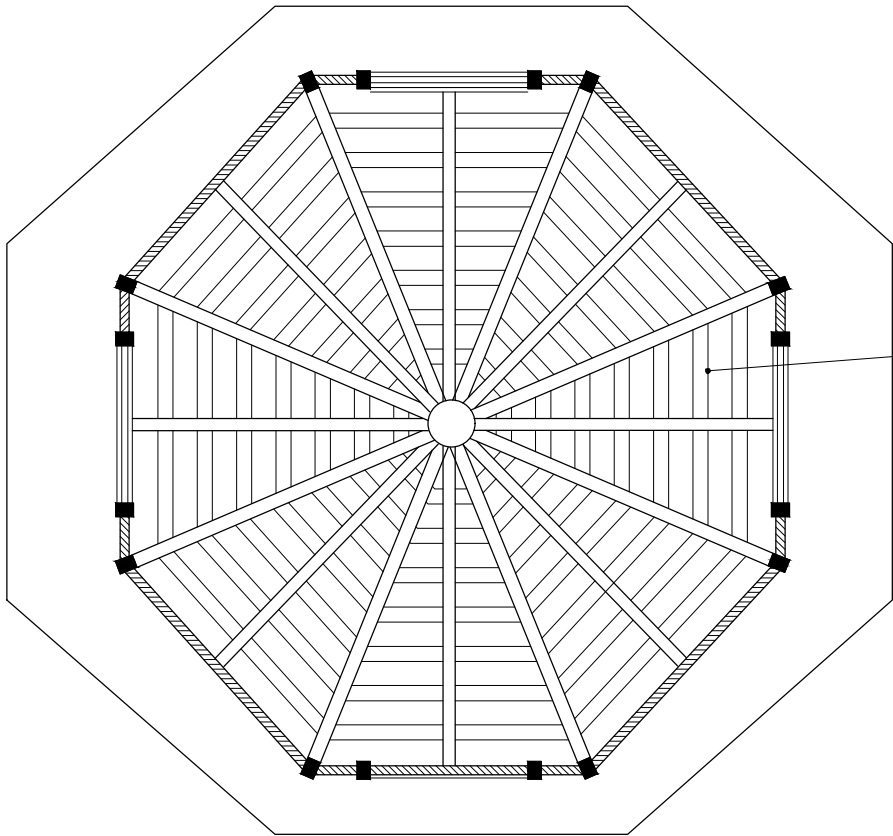
02 PLANTA DE COBERTURA - MADEIRAMENTO INTERNO QUIOSQUE  
ESC. 1/50

Ripamento fragilizado pela furação recorrente de substituição dos pregos de fixação das chapas  
Foto TE14

- NOTAS
- O MADEIRAMENTO INTERIOR DO TELHADO APRESENTA DANOS QUE INDICAM FRAGILIDADE DA ESTRUTURA POR INFILTRAÇÃO.
  - AS CHAPAS METÁLICAS DA COBERTURA ESTÃO COM A COR DESBOTADA EM FUNÇÃO DA EXPOSIÇÃO AO SOL.

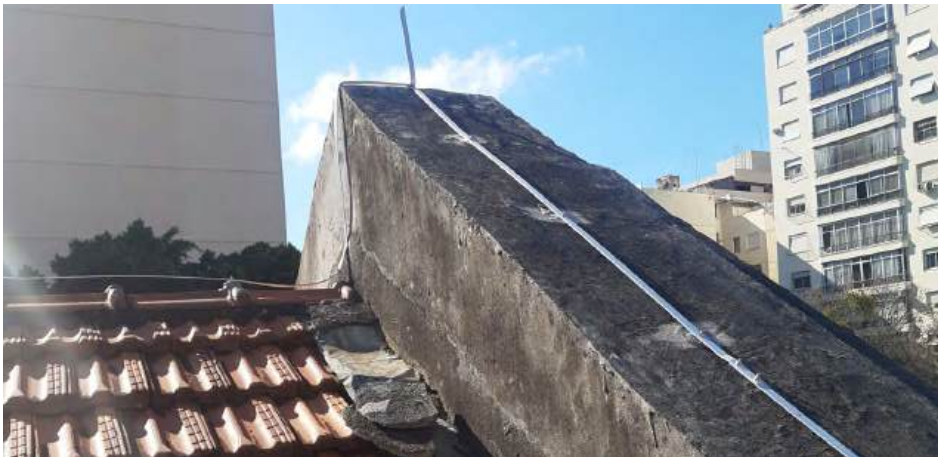
Foto 04: Frontão com sistema SPDA recém instalado, apresentando danos similares ao citado na foto 1, porém ao invés da presença do rufo metálico há a aplicação de manta impermeabilizante e argamassa, ambas em estado de deterioração.

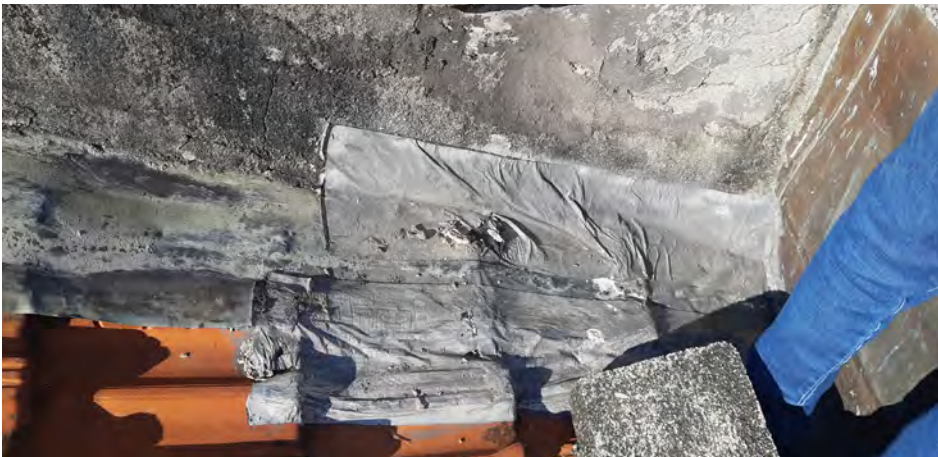
Foto 05: Lateral de encontro entre frontão, saia de cobre da platibanda e cobertura em telhas francesas, com aplicação de manta impermeabilizante entre as superfícies.

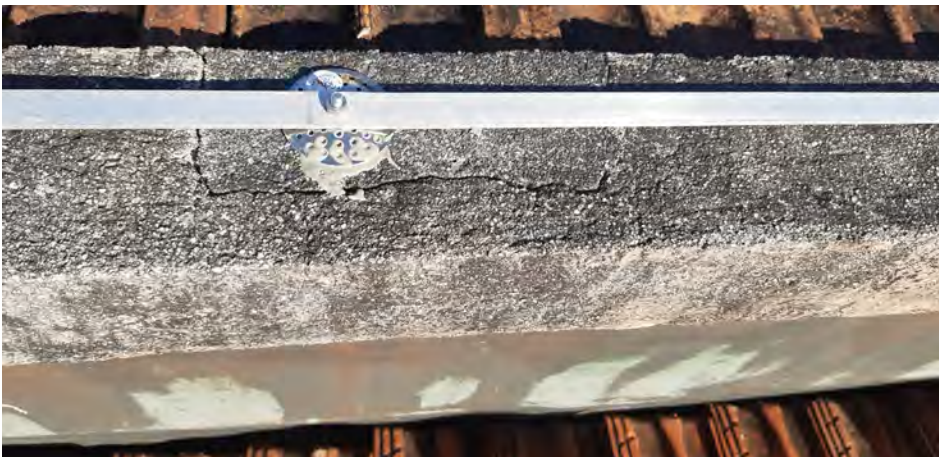
Foto 08: Fissuras em diversos trechos dos topos das platibandas que são revestidas com argamassa de cimento.

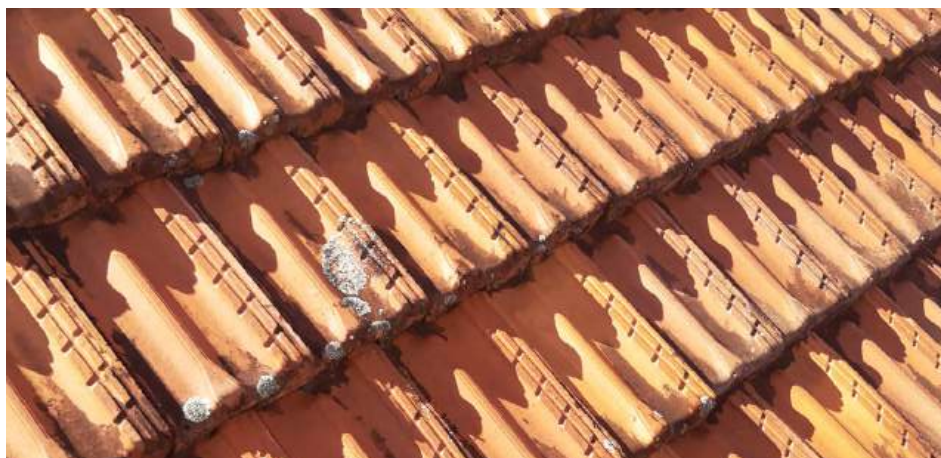
Foto 09: Telhas francesas apresentam em geral sujeidade e presença de pátina orgânica, tanto de manchas brancas de fungos como pequenos musgos.

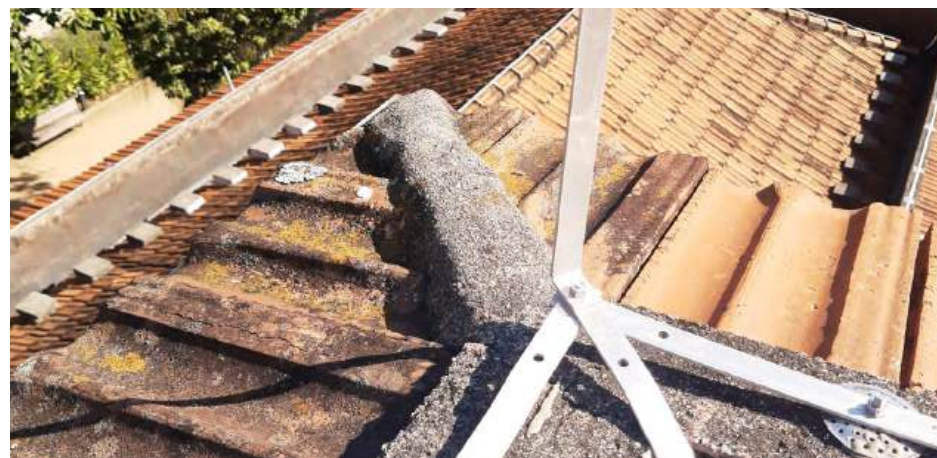
Foto 11: Aplicação de argamassa excessiva, atualmente apresentando ressecamento, no encontro das telhas das platibandas. Pode-se observar também a presença de pátina orgânica, vão entre os encaixes da telha (o que gera infiltração) e sujeidades.

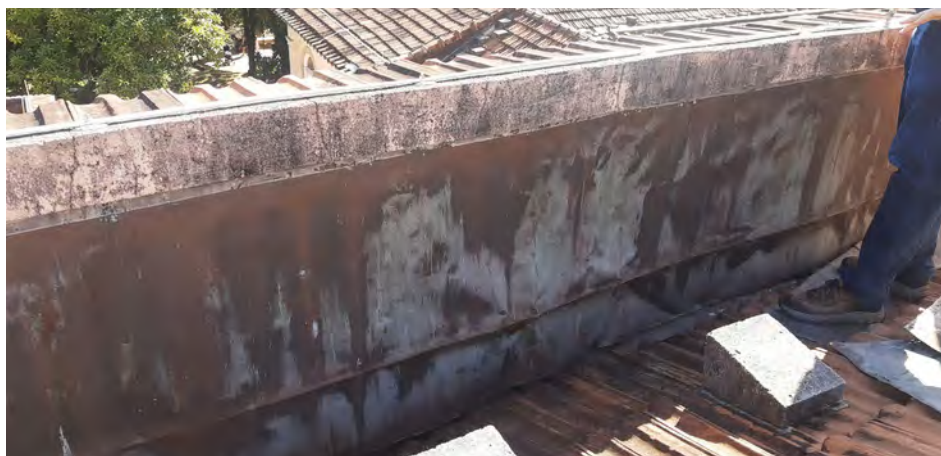
3. EM TRECHOS DE DESPRENDIMENTO DAS SAIAS, OCORRE A SOBREPOSIÇÃO DAS CALHAS DE ÁGUAS PLUVIAIS, IMPOSSIBILITANDO O ESCOAMENTO ADEQUADO. VER DETALHE 01 E FOTO 12.

Foto 12: As saias de cobre apresentam deterioração em geral, como corrosão, desprendimento da platibanda (ressecamento da argamassa de fixação) e trechos com rasgo. Vet det. 01.

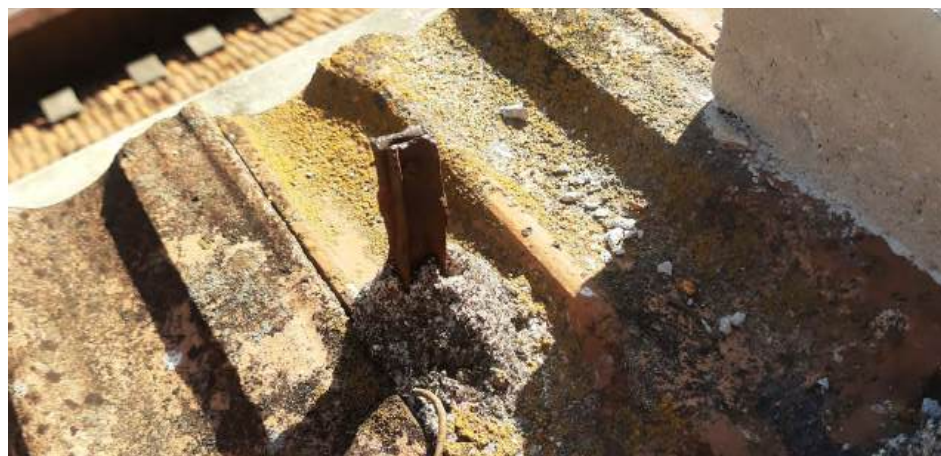
Foto 13: Resquício de antigo sistema de SPDA.

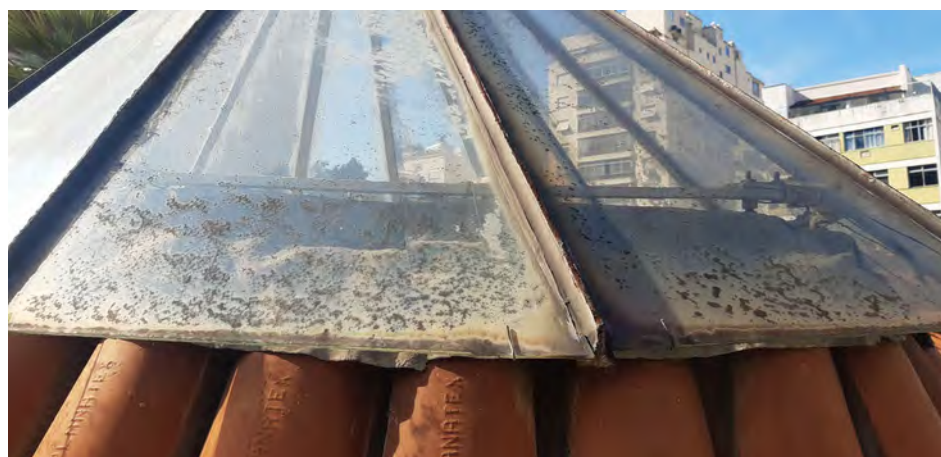
Foto 16: Vidros da clarabóia apresentando desgaste e corrosão na estrutura metálica.

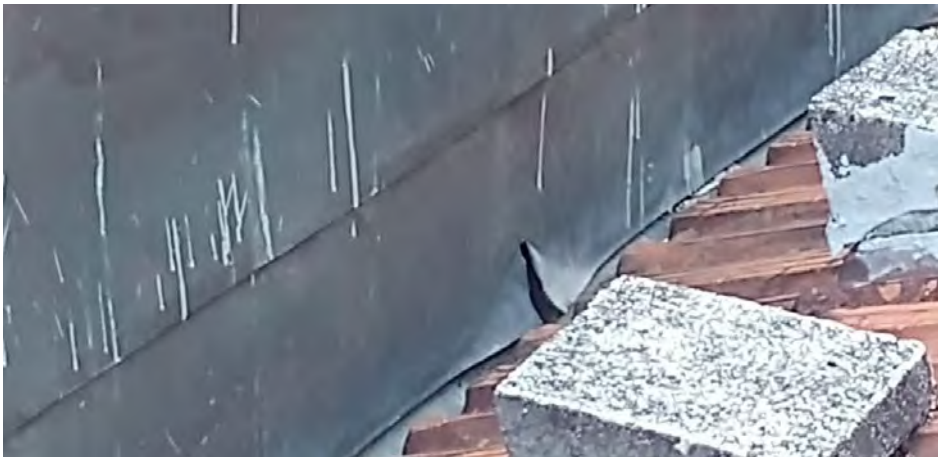
Foto 21: Rasgo na saia de cobre provocando infiltração para a estrutura do telhado e para a parede oeste da fachada.

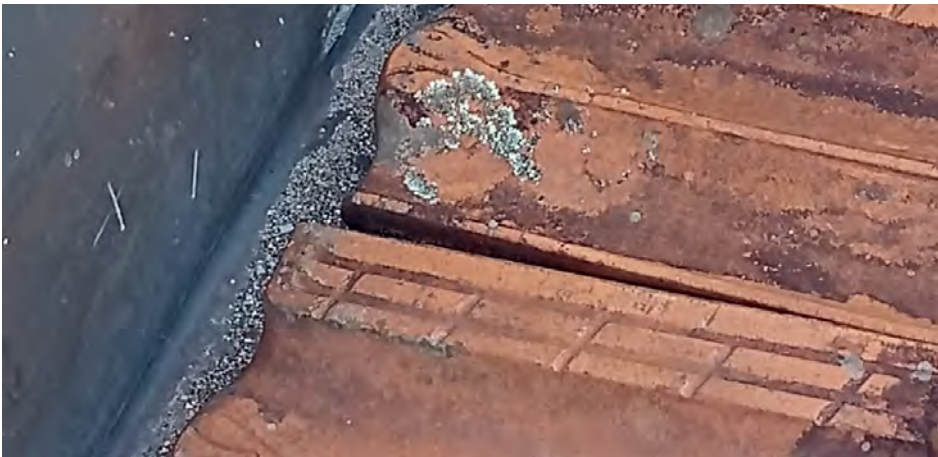
Foto 22: Vão entre as telhas sendo um possível ponto de infiltração na sala Constituição.

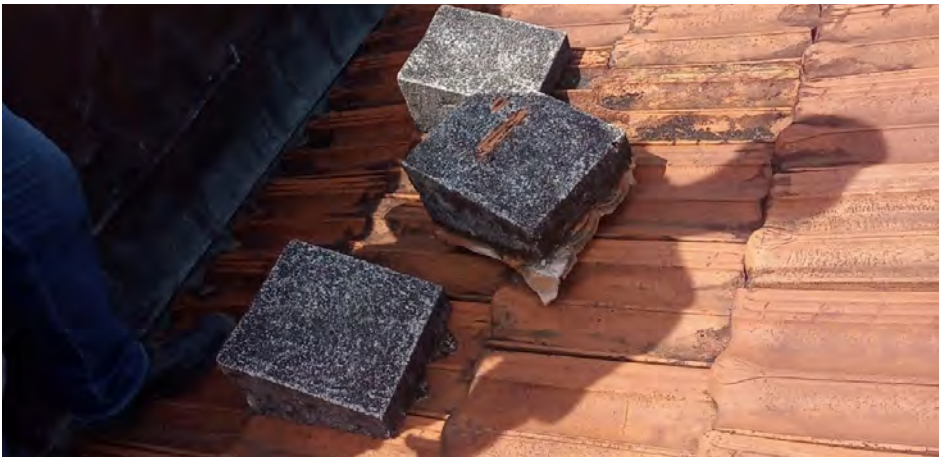
Foto 23: Passadiços soltos.

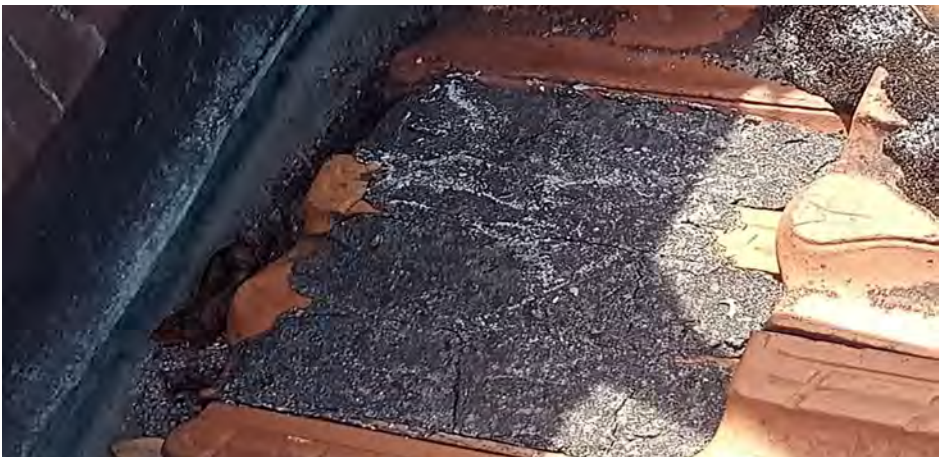
Foto 25: Telhas faltantes preenchidas com argamassa em mau estado de conservação por estar exposta a intempéries e pode causar infiltração na sala Código Civil.

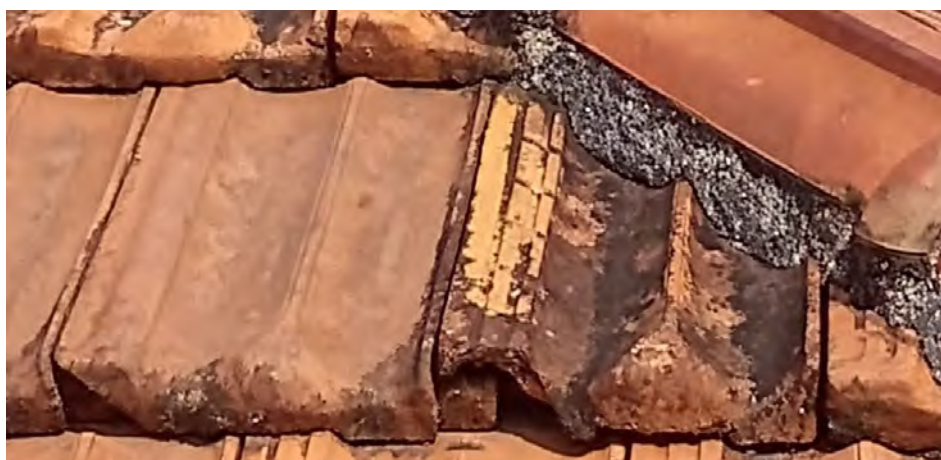
Foto 26: Telhas com fraturas, pedaços faltantes, sobretudo nas pontas, e com vãos entre elas, resultando em ponto de infiltração na sala Código Civil.

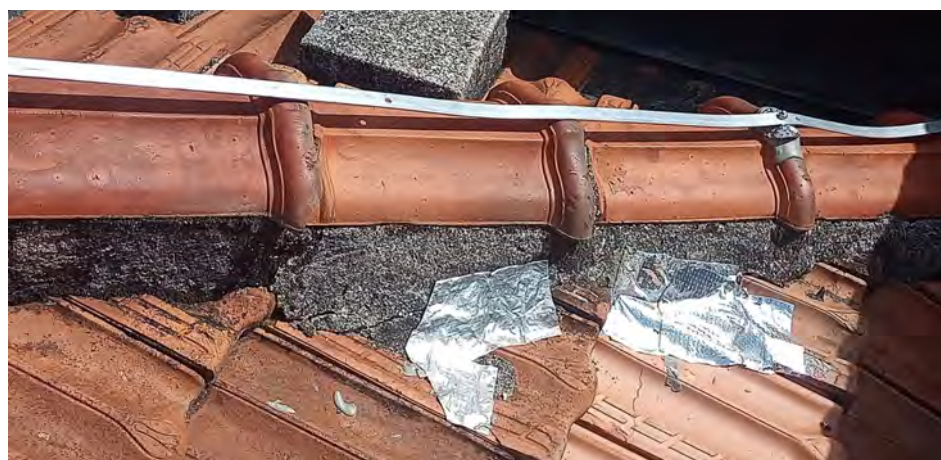
Foto 27: Pedacos de manta de alumínio fazendo remendos na argamassa de assentamento das telhas da cumeeira.

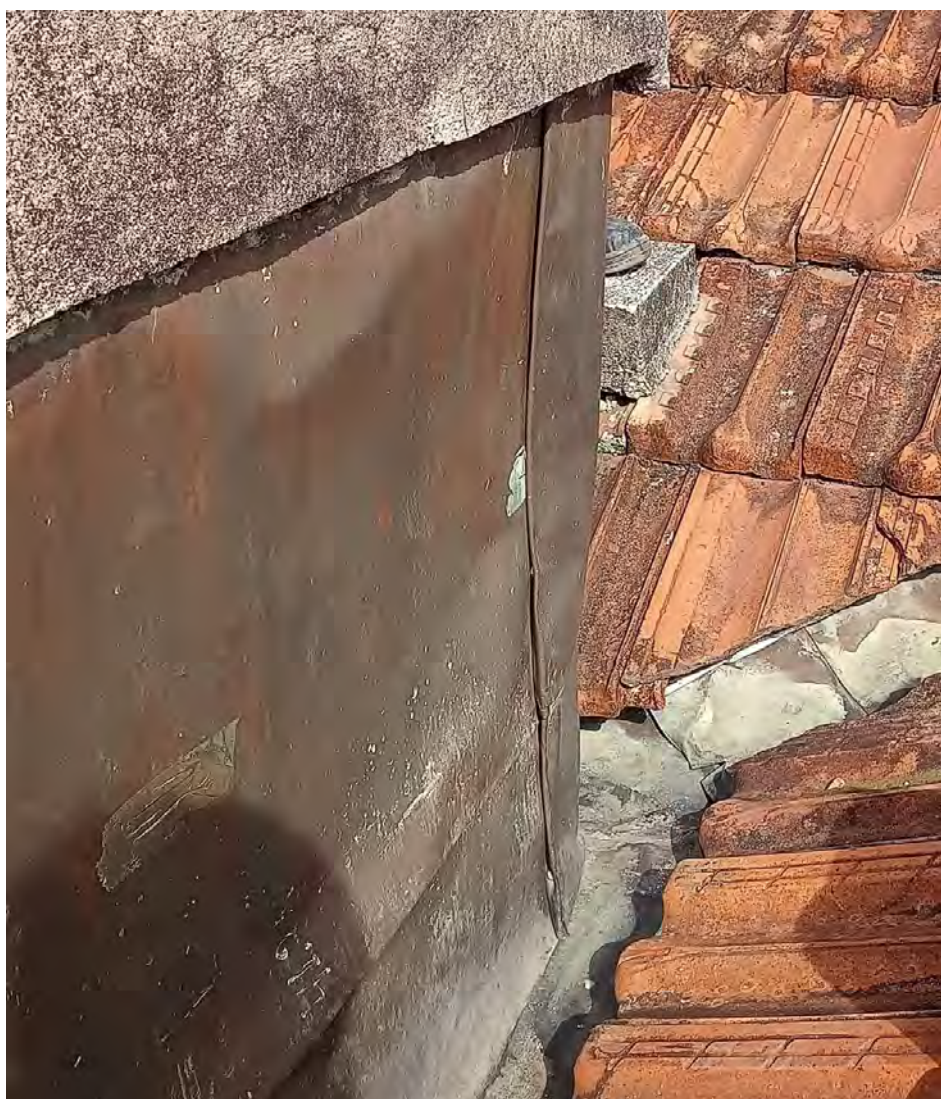
Foto 31: Encontro das chapas de cobre que compoem a saia com frestas e sem vedação total provocam infiltração na sala Código Civil. Já foram feitas tentativas anteriores de remendo com fita de manta de alumínio.

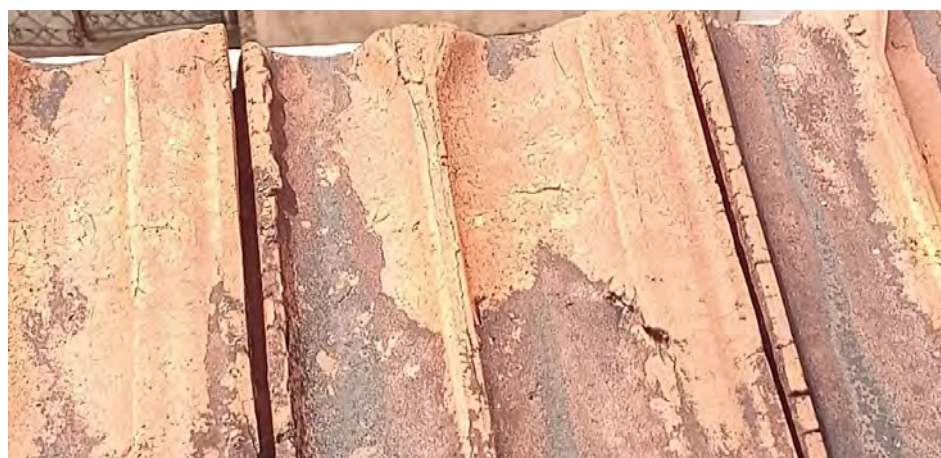
Foto 29: Frestas no encontro das telhas causando danos na pingadeira em chapa metálica abaixo.

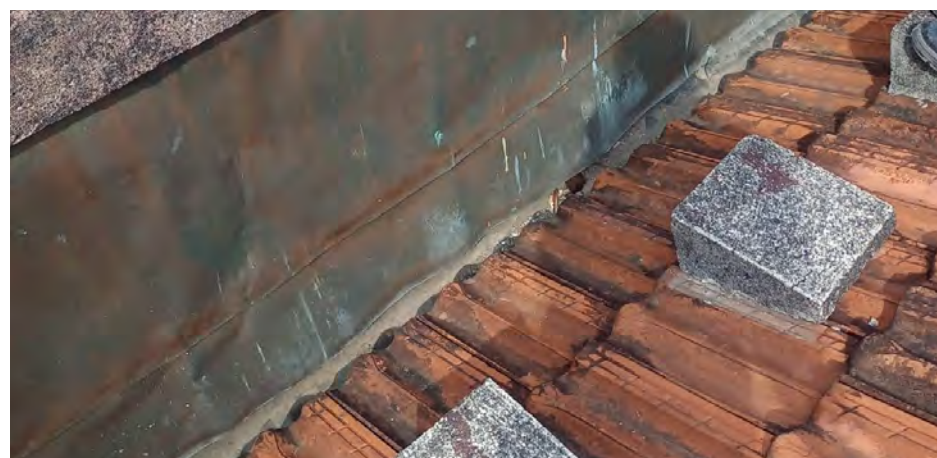
Foto 30: Saia de cobre com ferrugem no encontro das chapas e ondulação causada pelo excesso de calor que deforma o material.

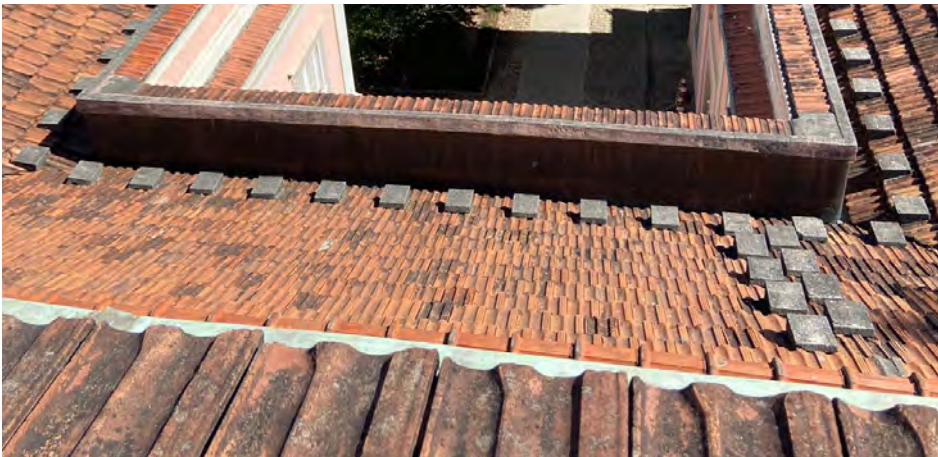
Foto 37: Trecho posterior do telhado, apresentando telhas com sujidades, platibanda com saia de cobre deteriorada, excesso de argamassa no encontro das telhas das platibandas e passadiços soltos.

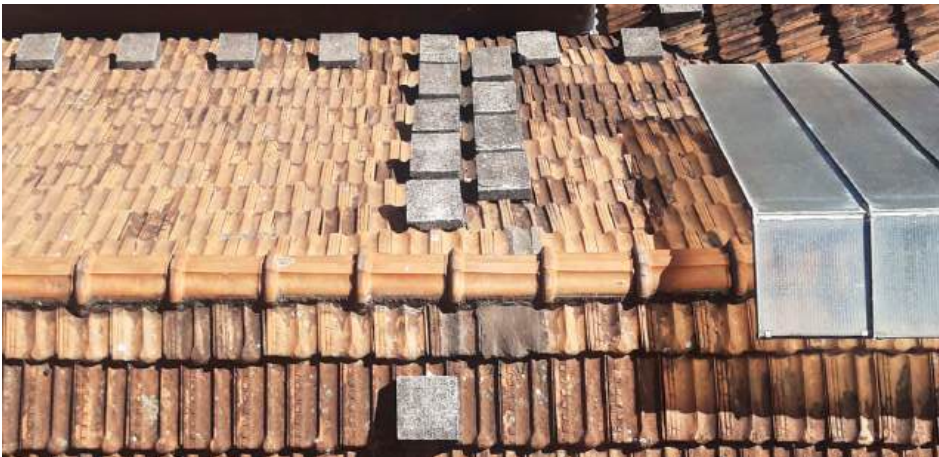
Foto 38: Trecho de caminho dos passadiços entre cumeeira, a qual apresenta trecho com manta impermeabilizante.

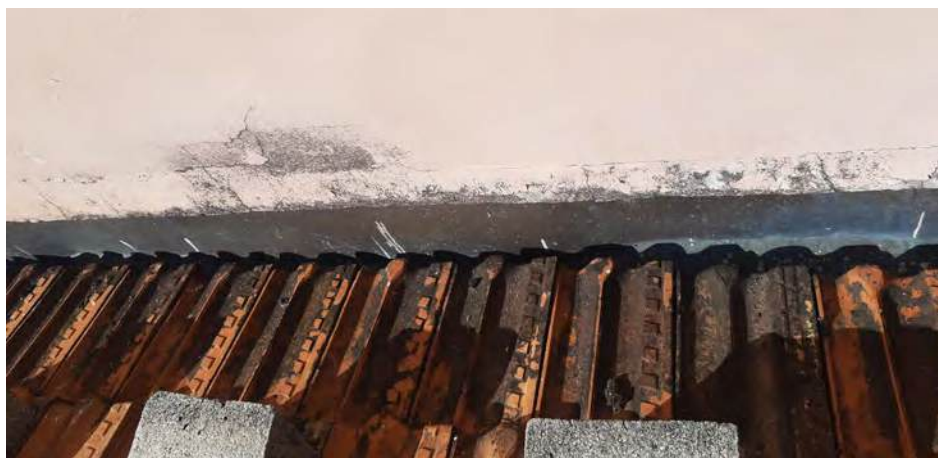
Foto 41: Rufos fixados na parede do sobrado apresentando uma marcação horizontal que demonstra ressecamento da camada de pintura. Observa-se também as telhas em estado de sujeidade avançado e corrosão leve do rufo.

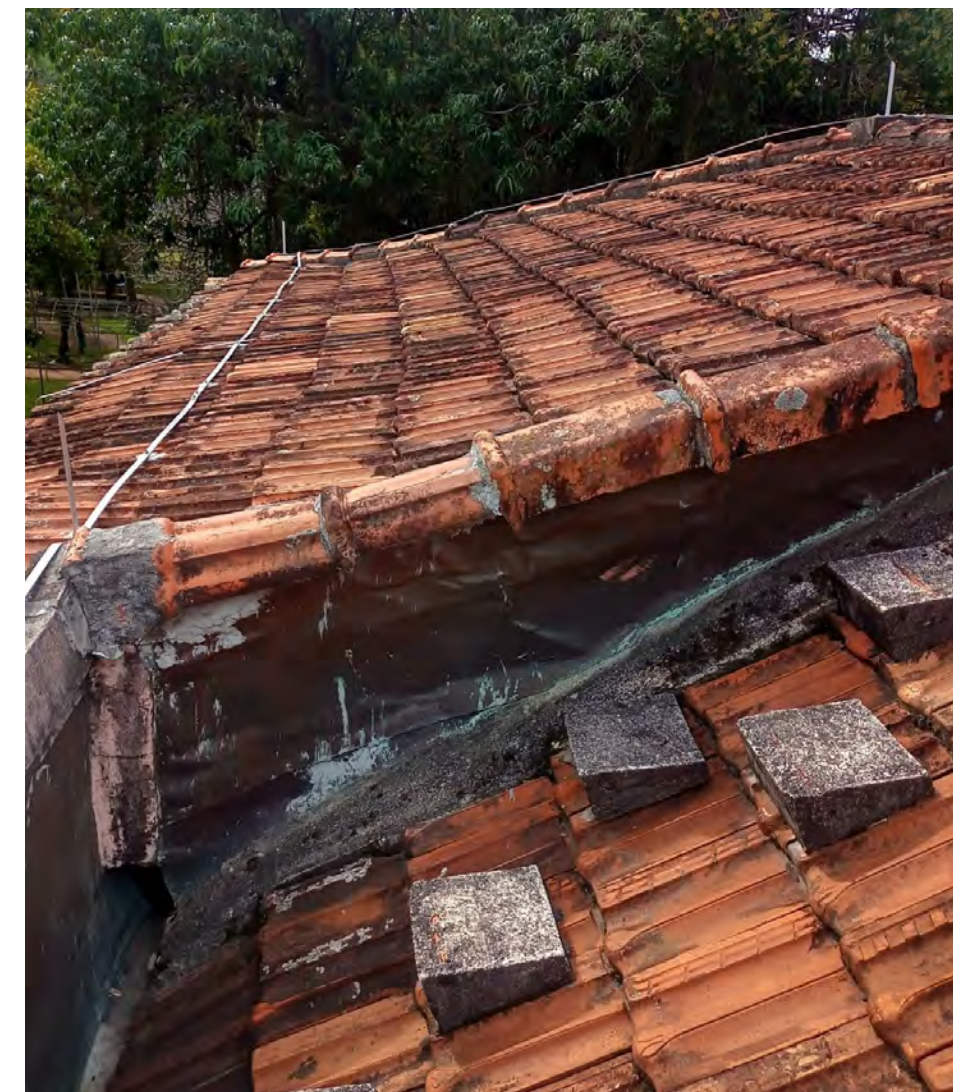
Foto 55: Trecho da platibanda que divide o TE04 do TE05 com saia de cobre retorcida, com emendas e acabamento ruim no encontro do cobre com a argamassa de fixação, gerando pontos de infiltração na área do corredor social da Casa.

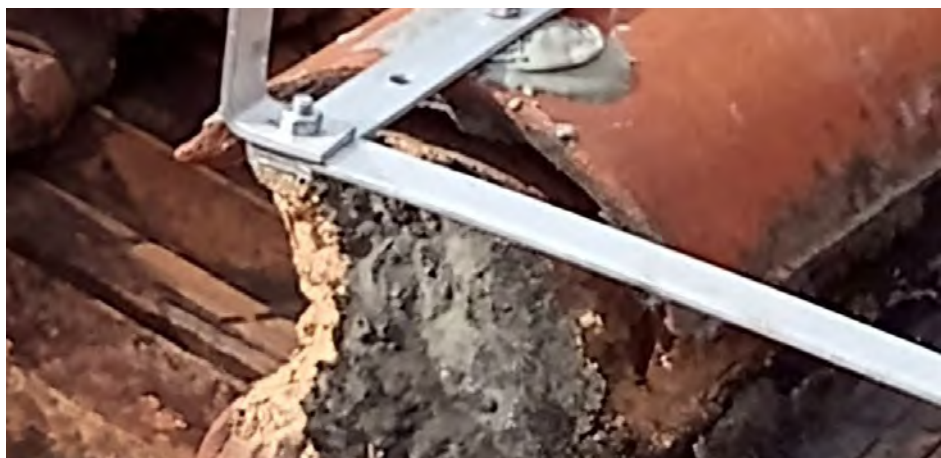
Foto 56: Má fixação da instalação de SPDA deixando um dos captores em balanço fora das telhas. Falta acabamento na lateral para cobrir a argamassa e evitar infiltrações.

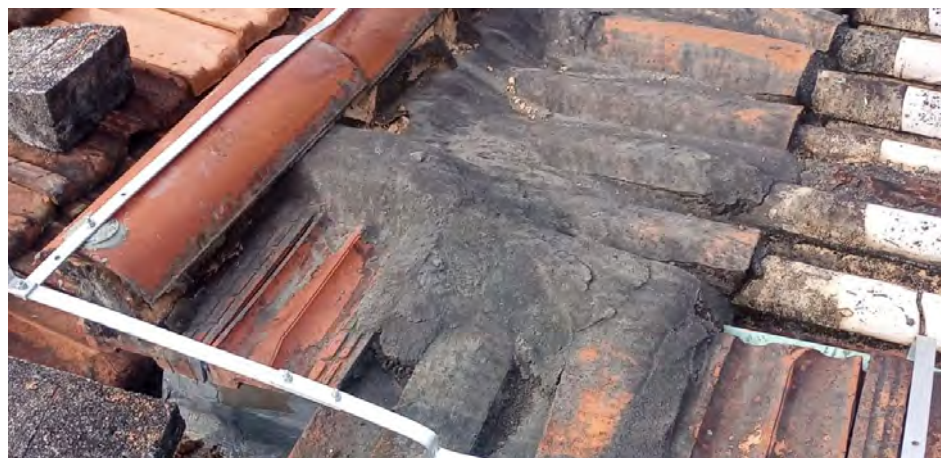
Foto 57: Aplicação excessiva de manta impermeabilizante nas telhas do beiral de telhas decoradas na fachada sul.

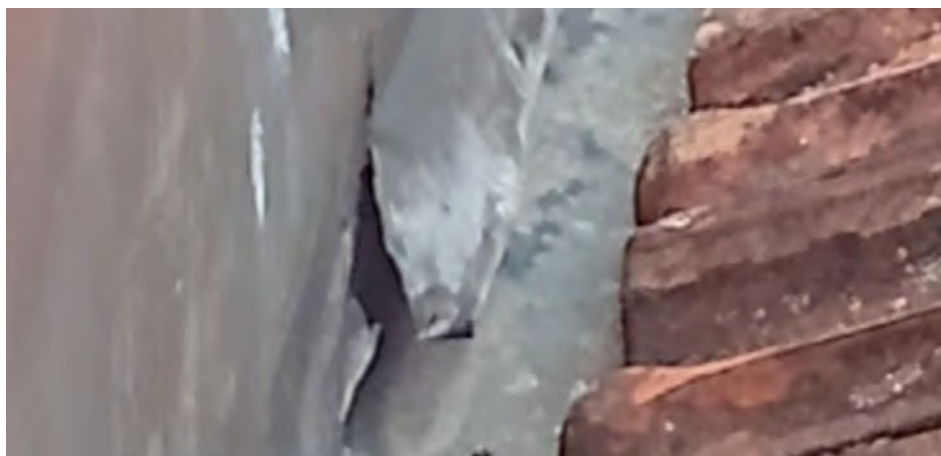
Foto 58: Rasgo na saia de cobre no trecho acima da sala Habeas Corpus que pode causar infiltrações no seu interior.

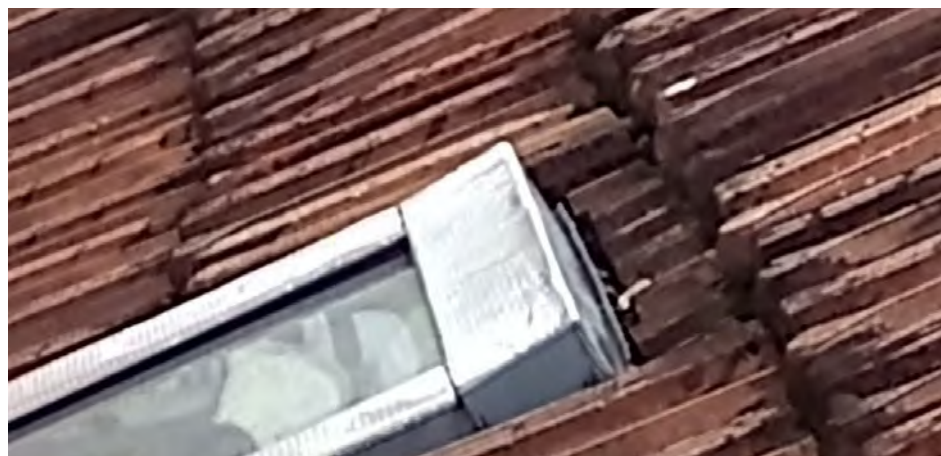
Foto 59: Fresta entre o alçapão do telhado e as telhas, gerando má vedação e infiltrações no interior do telhado.

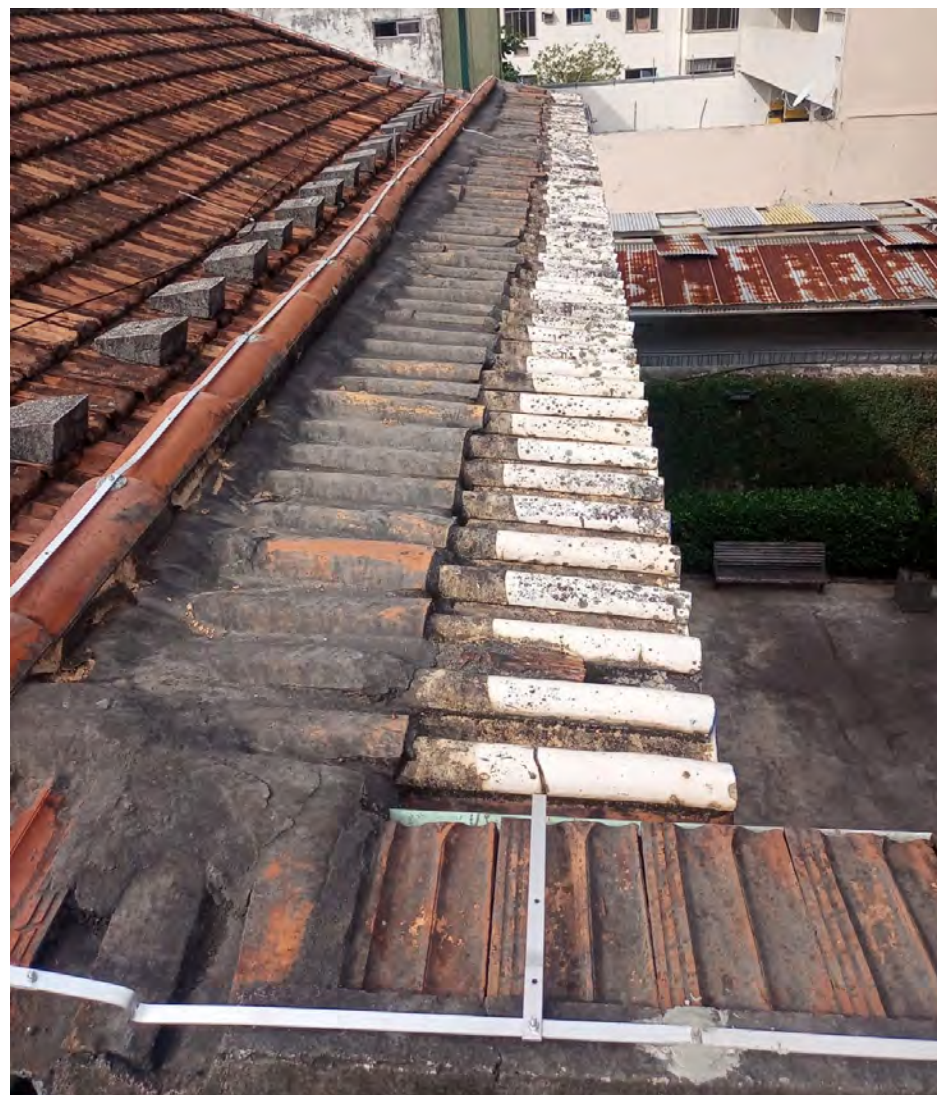
Foto 60: Excesso de manta impermeabilizante nas telhas decorativas que compõem o beiral da Sala Bahia e da Sala Questão Religiosa. Sujidades em geral e algumas telhas estão com partes faltantes.

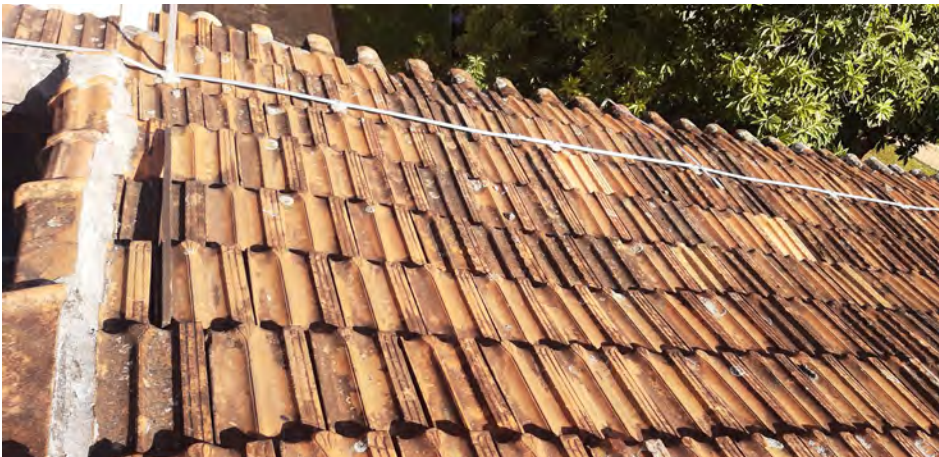
Foto 68: Danos gerais nas telhas francesas e excesso de argamassa nas telhas laterais (encontro com o TE04).

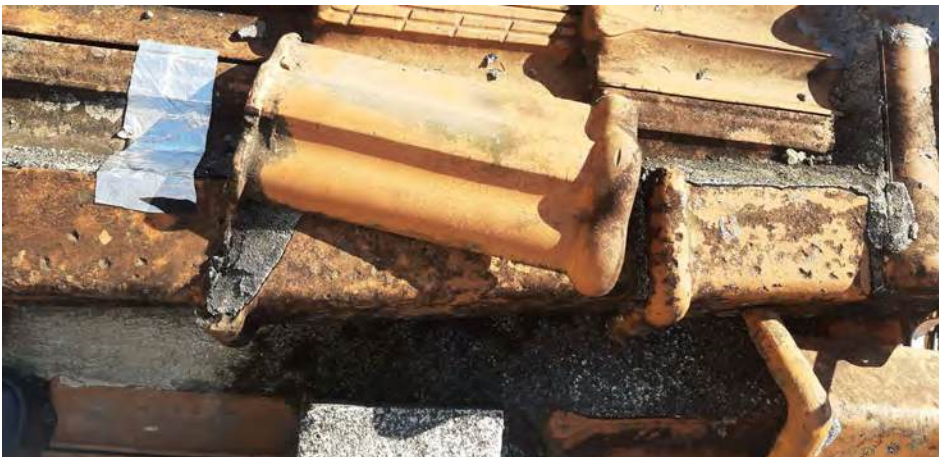
Foto 70: Continuidade da cumeeira em direção a cumeeira de topo desta cobertura, com manta aluminizada, argamassa nos encontros das telhas para evitar infiltração e telhahs desgastadas.

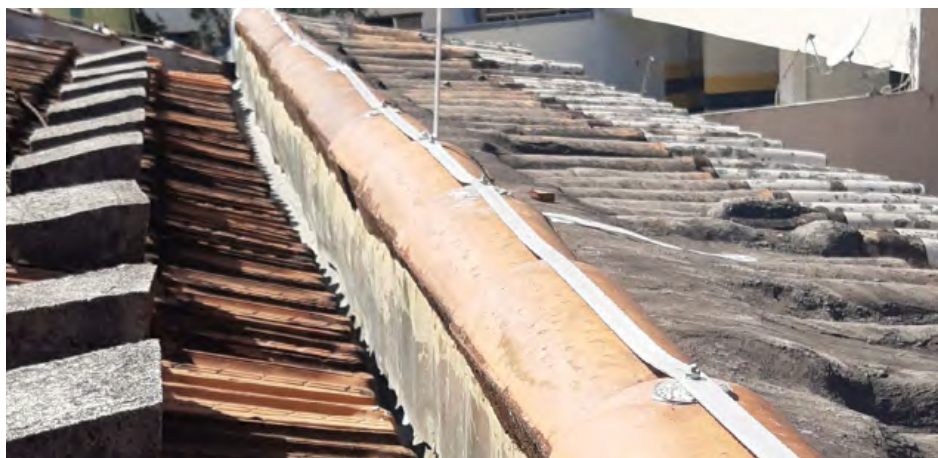
Foto 71: Platibanda com saia de cobre e telhas desgastadas. Apresenta duas fileiras de telhas de beirais, a primeira com manta impermeabilizante excessiva e a segunda (telhas decoradas) com desgastes.

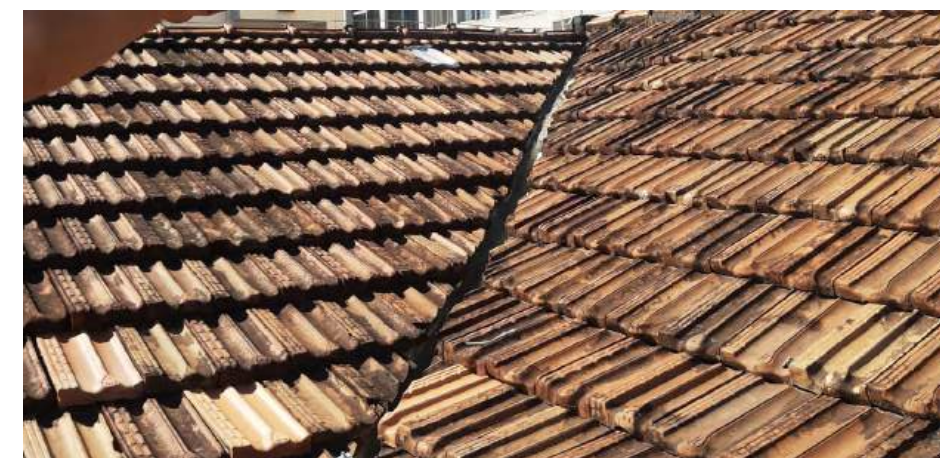
Foto 76: Rincão entre as coberturas TE 05 e 06, com subcobertura tyvek e madeiramento exposto. Telhas com sujidades e desgastes em geral.

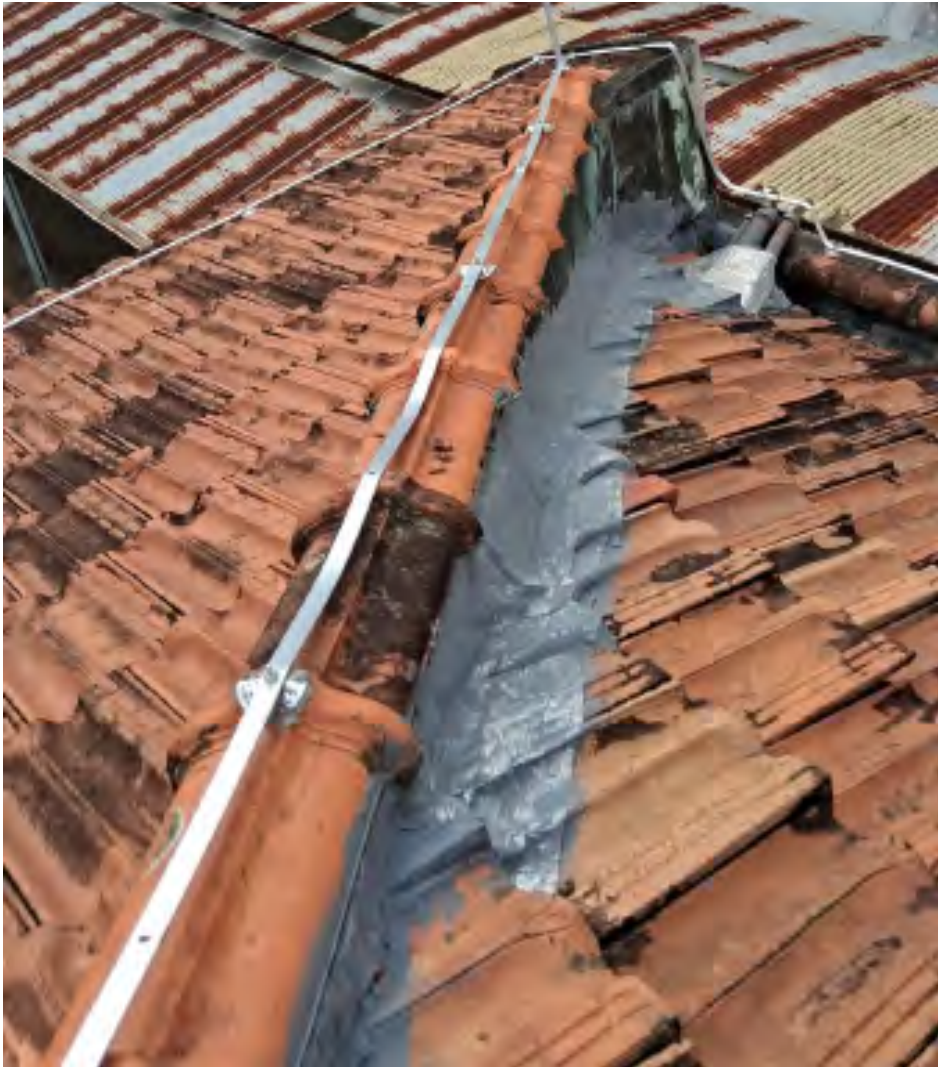
Foto 81: Excesso de manta impermeabilizante no trecho de cumeeira.

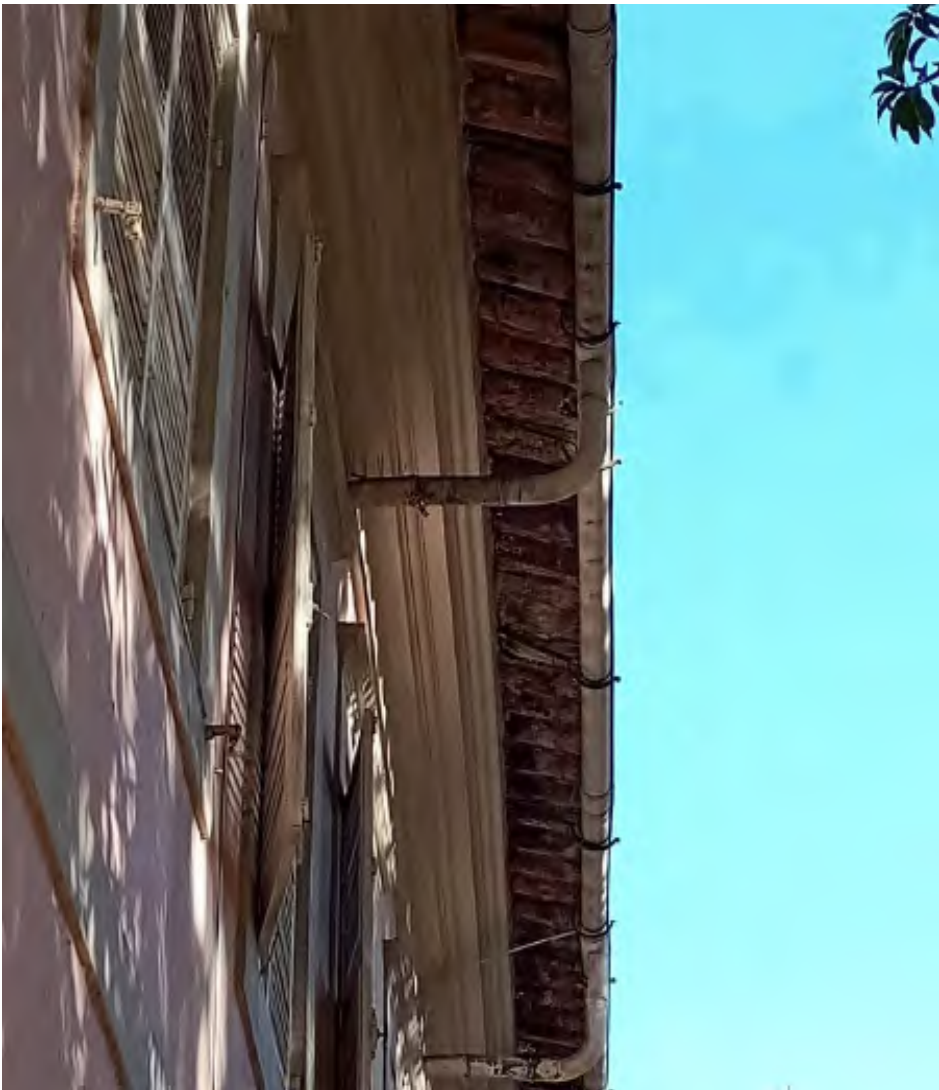
Foto 84: Apesar de algumas telhas do beiral estarem mais prejudicadas do que outras, o conjunto de telhas do beiral apresenta danos e riscos aos frequentadores.

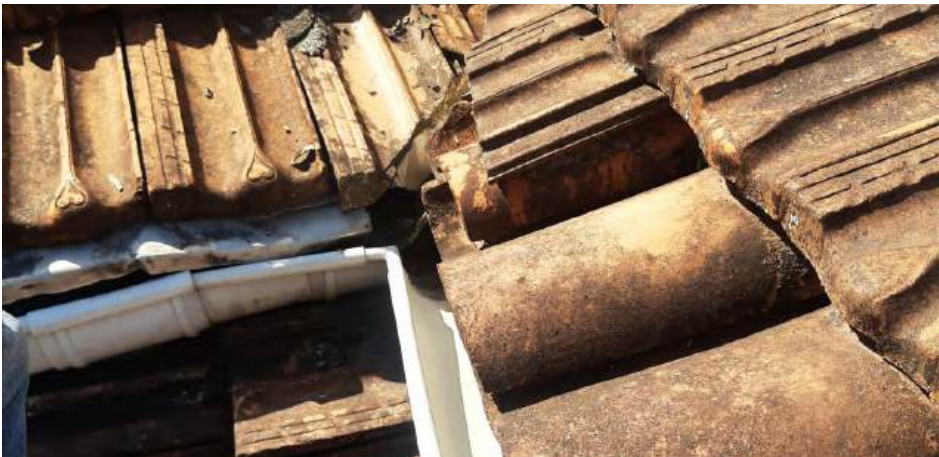
Foto 93: Encontro entre telhados TE 05 e 06, logo acima do telhado TE 07. Além dos danos observados anteriormente, as telhas de pvc atuais não comportam a quantidade de águas pluviais escoadas pelas coberturas superiores, demonstrando o subdimensionamento das calhas.

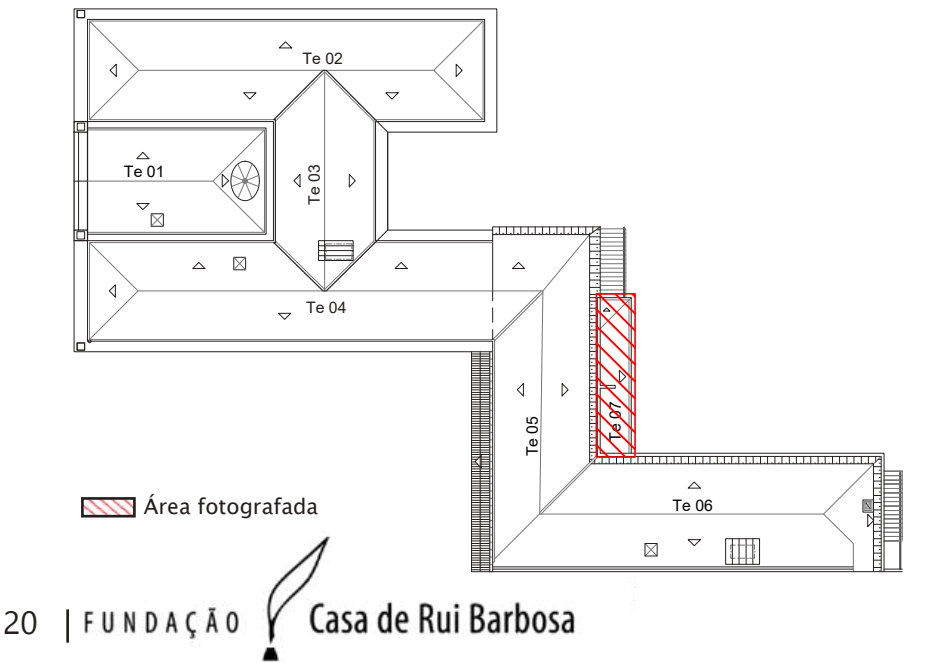
Foto 94: Vista geral da cobertura em direção ao lado direito. Telhas de beirais da cobertura TE 05 em estado de degradação considerável, calha de pvc tortuosa e telhas francesas com sujidades. O trecho abaixo dos beirais também apresenta infestação de aves.

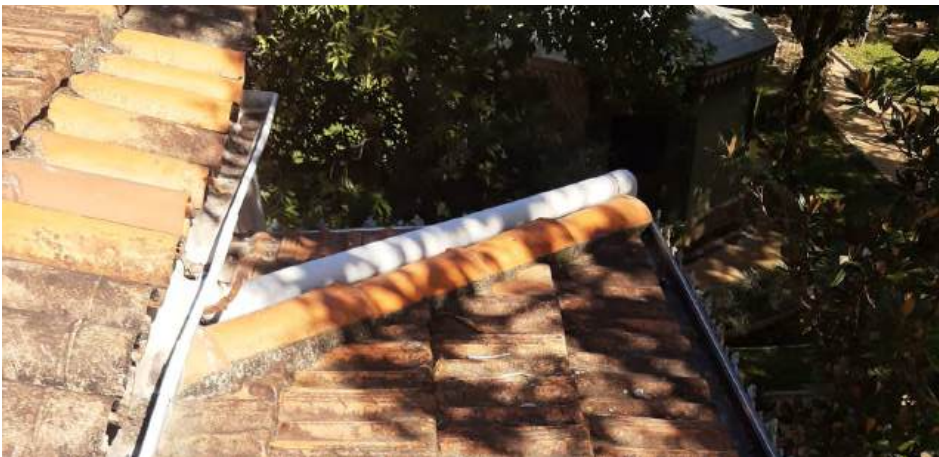
Foto 95: Extremidade da cobertura da varanda, com os danos apontados anteriormente, cumeeira com excesso de argamassa e cano de pvc para escoamento das águas pluviais, apontado na foto 94.

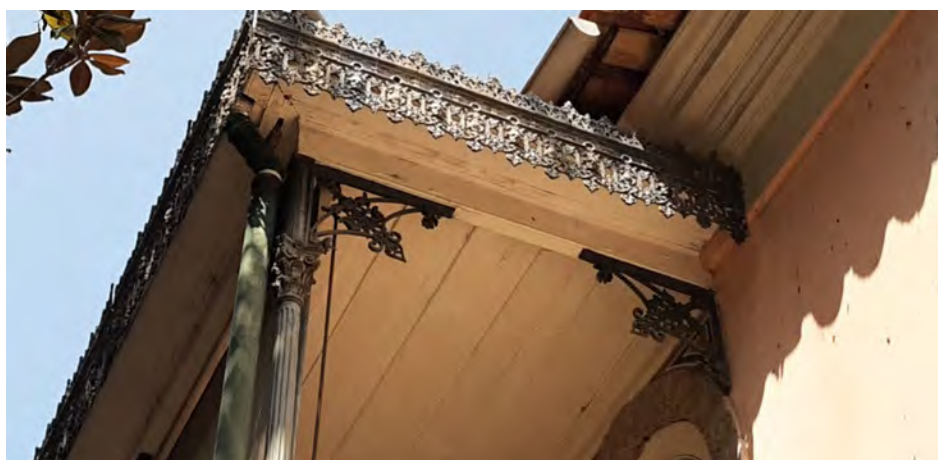
Foto 96: Lateral da cobertura, também vista à partir do nível térreo, atendo para a descida de AP com vão excessivo no forro em madeira, além da presença de aves no trecho de curvatura.

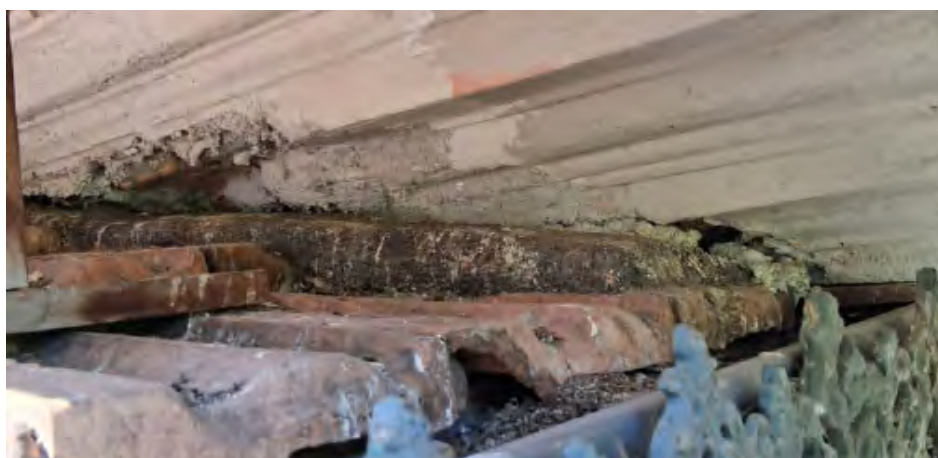
Foto 97: Lateral da cobertura, apontado na foto 95, entre as telhas e friso, com telhas deterioradas e frisos recompostos de modo inadequado.
