# Caderno de mapeamento de danos

Plano de conservação e restauração das coberturas do Museu Casa  
de Rui Barbosa e seu jardim histórico

Orientação: Marcia Furriel Ramos Gálvez  
Bolsistas: Aline Gil Spargoli e Beatriz Guimarães Costa

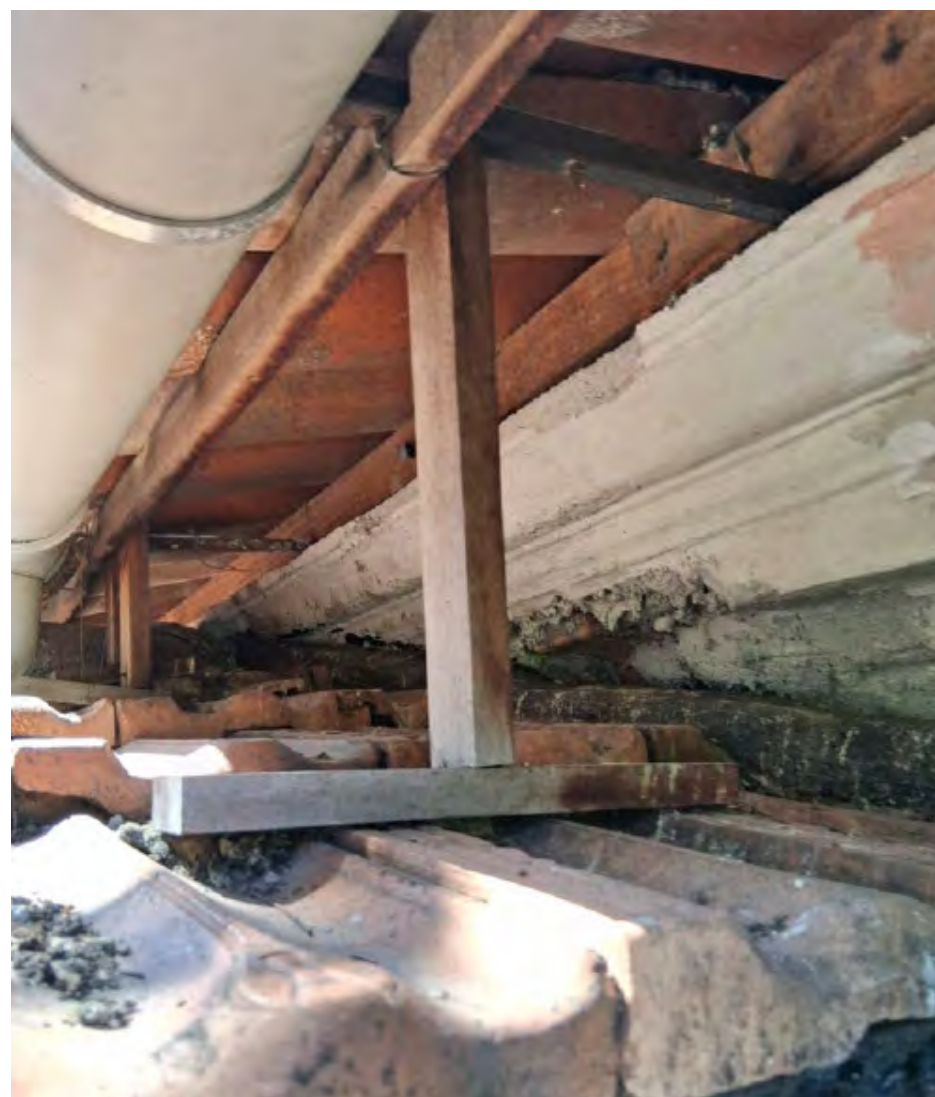
Foto 98: Trecho abaixo da cobertura com os danos apontados anteriormente e com sustentação em madeira inadequada por conta da remoção da antiga parede que sobrecarregava o peso na cobertura. A infestação de aves ocorre neste ponto também. Ver detalhe 02 na prancha 04.

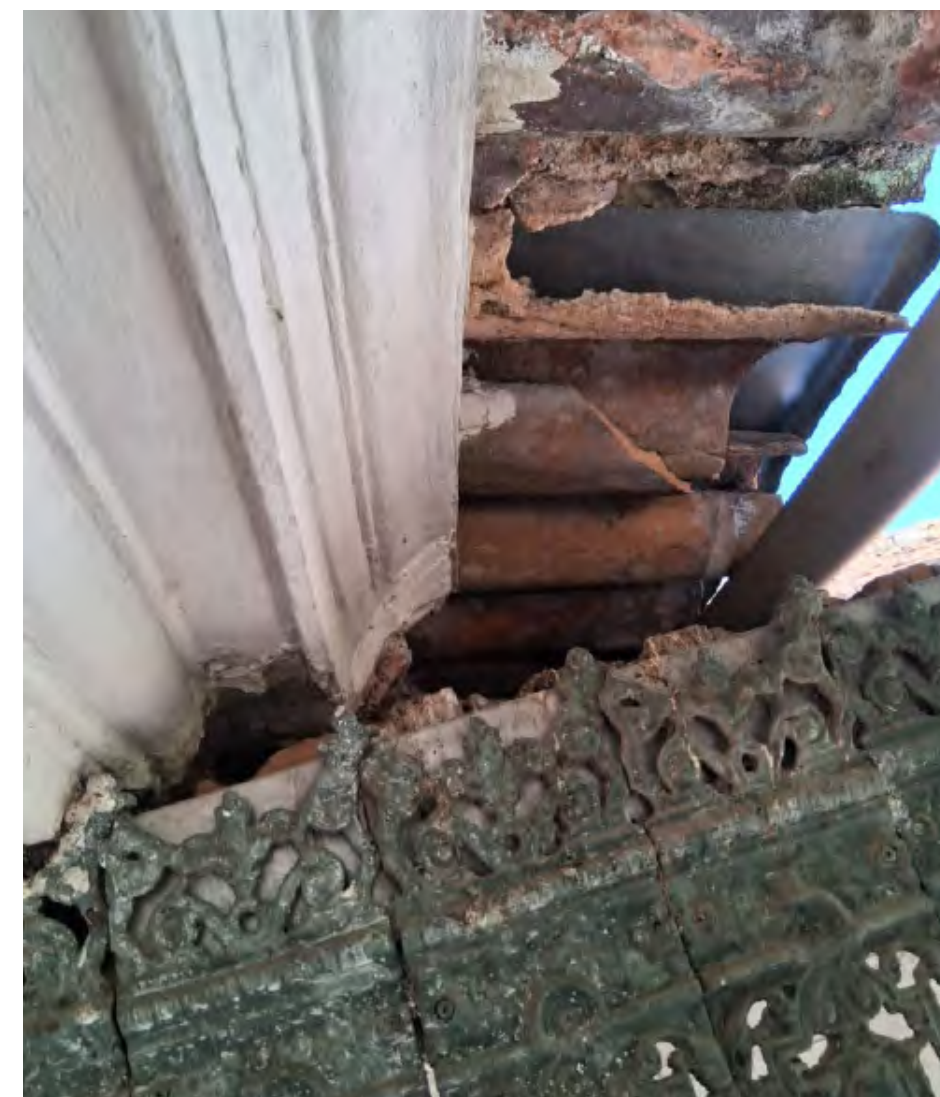
Foto 99: Trecho lateral esquerdo, apontado nas fotos 89, 91 e 92, entre as telhas e friso, apresentando lambrequins corroídos e com risco de queda, resultando em risco para os frequentadores. Telhas de beirais com desgaste avançado e quebradas, também sendo ponto de infestação de aves.

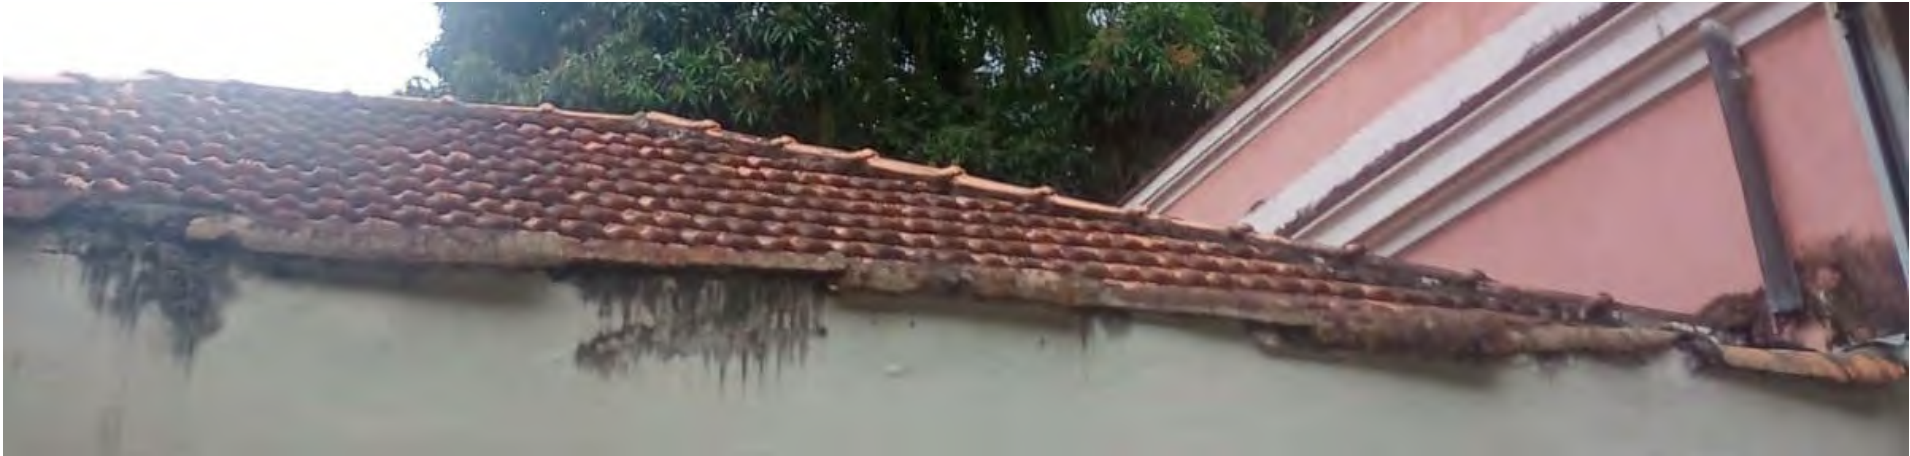
Foto 100: Muro entre o banheiro e o estacionamento apresenta pontos de infiltração, com pátina orgânica e desgaste das telhas que funcionam como pingadeiras.

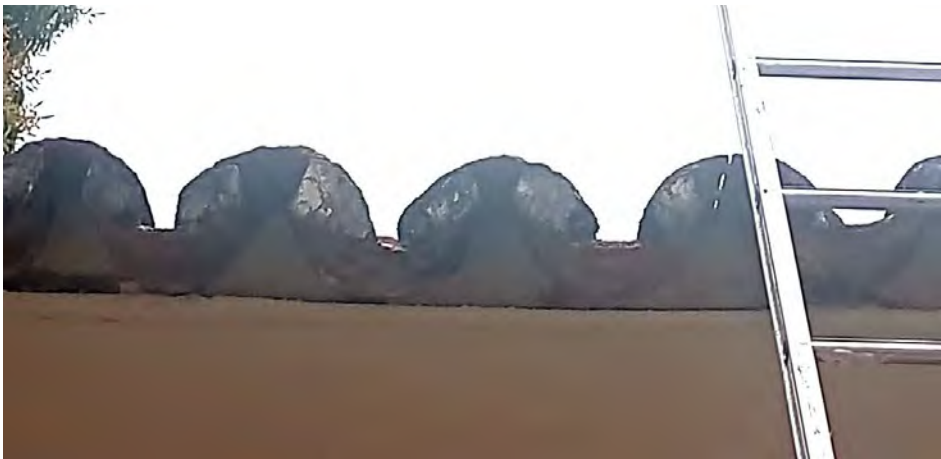
Foto 102: Telhas com falhas na argamassa de assentamento. A deisntegração da argamassa apresenta riscos de desprendimento e prejudica também as telhas que podem fissurar e ficar mais fragilizadas.

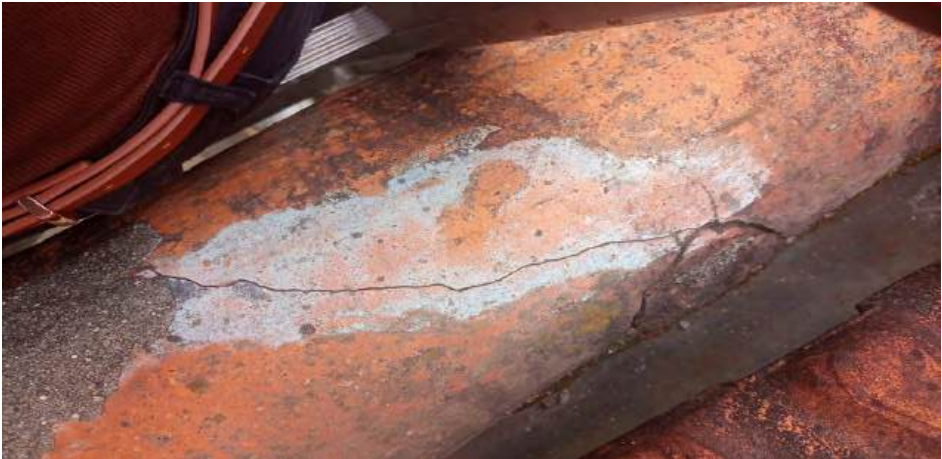
Foto 103: Telha trincada. Pode evoluir para rachadura e causar infiltrações dentro do banheiro.

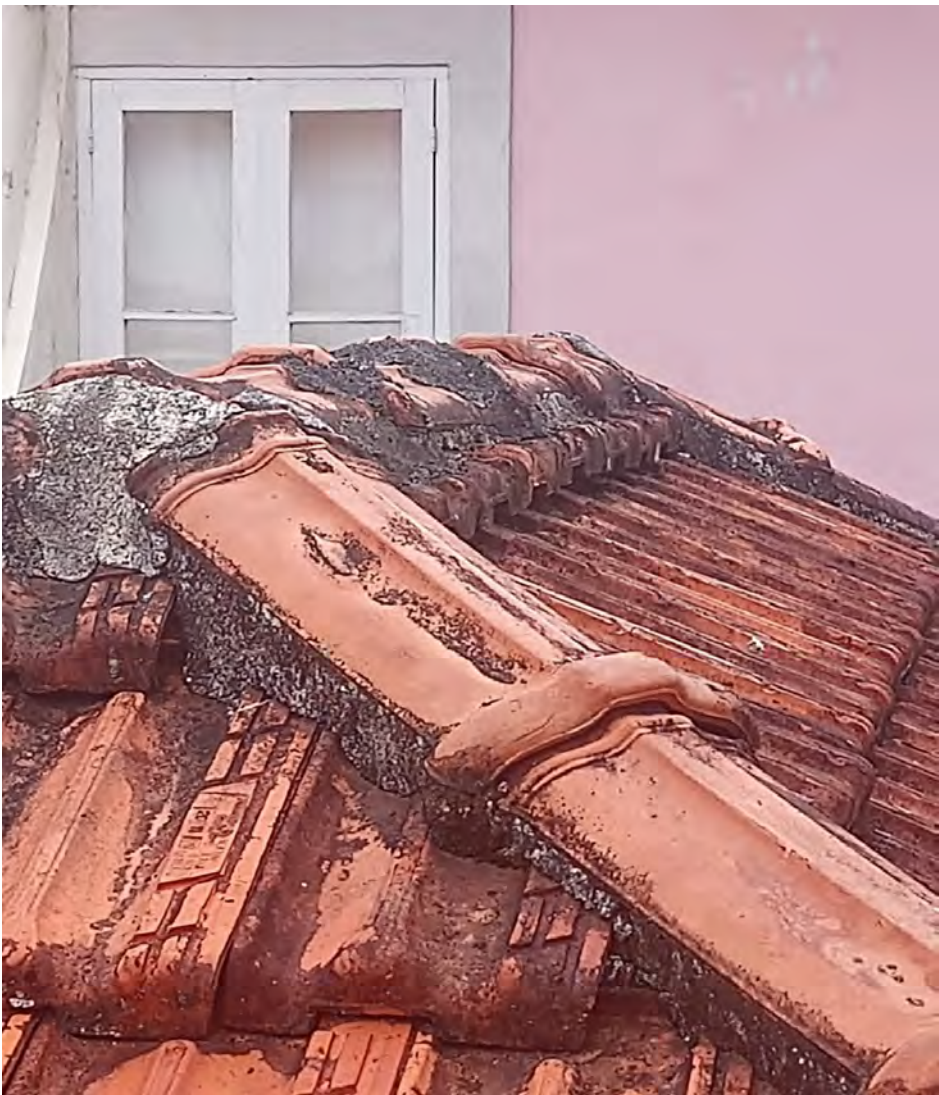
Foto 105: Excesso de argamassa em alguns trechos da cumeeira e falta em outros, como abaixo das telhas que fazem o acabamento lateral da cumeeira. Esses trechos ocos favorecem a quebra das telhas.

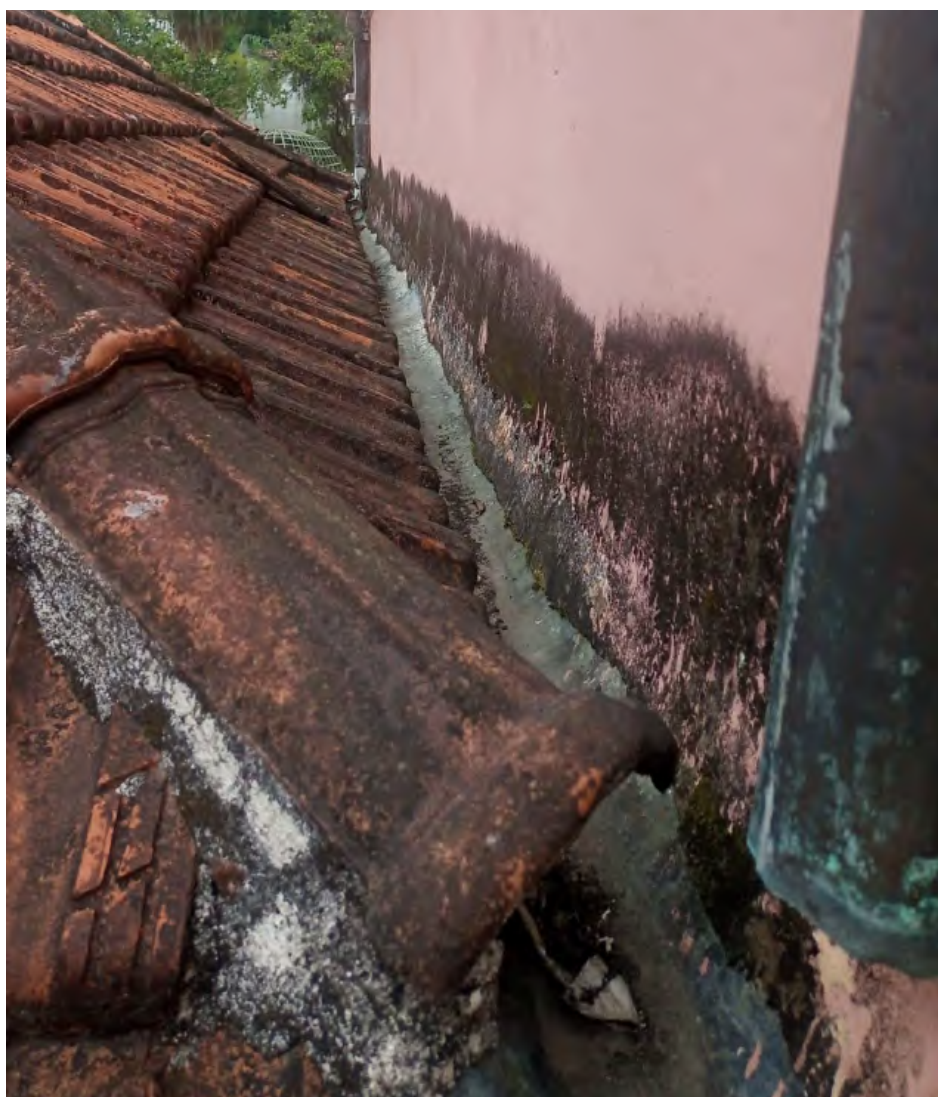
Foto 106: Mancha negra causada por infiltração na parede que faz divisa entre o banheiro e a cavalaria. O tubo de águas pluviais da cavalaria que desagua na calha do banheiro apresenta oxidação.

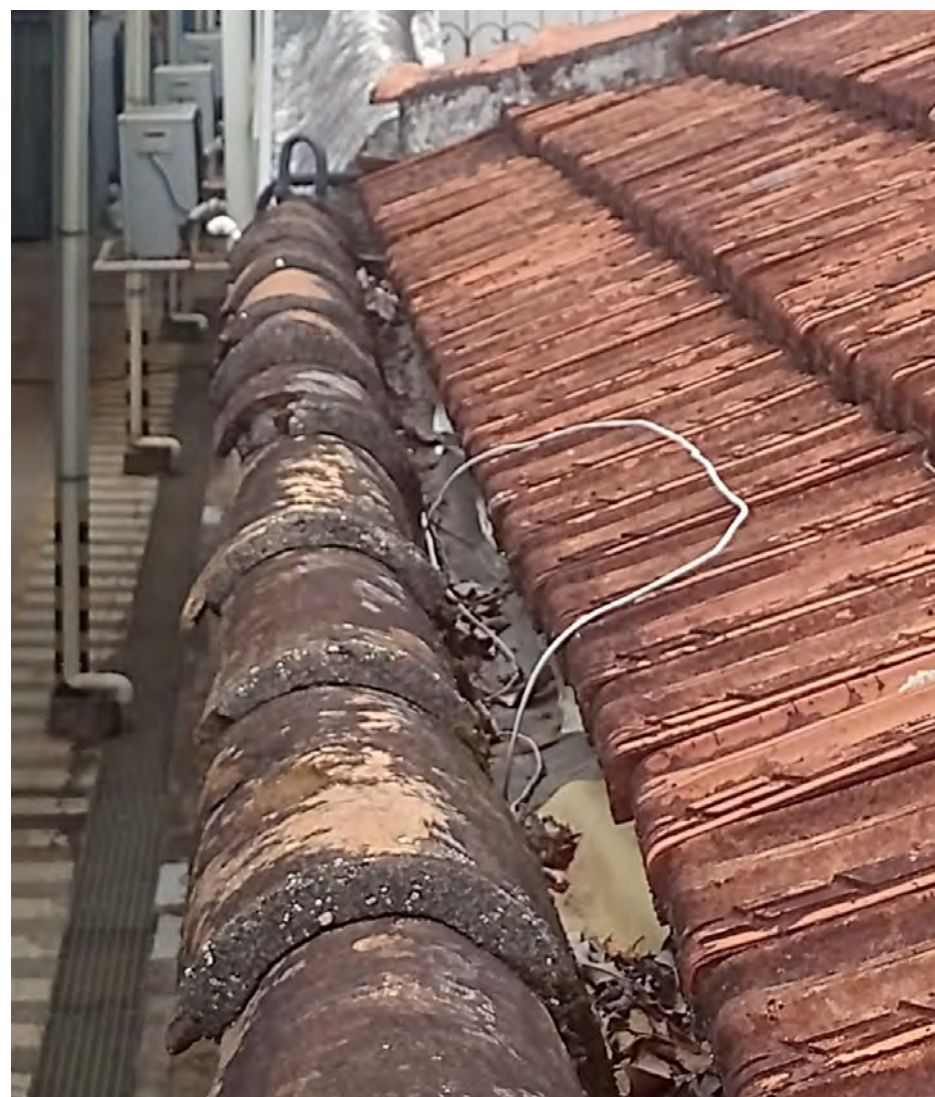
Foto 107: Acúmulo de detritos ao longo da calha que divide a parede do banheiro com o muro para o estacionamento. As telhas que funcionam como pingadeira estão em mal estado, apresentando pontos de desgaste, tanto nas telhas como na argamassa de assentamento.

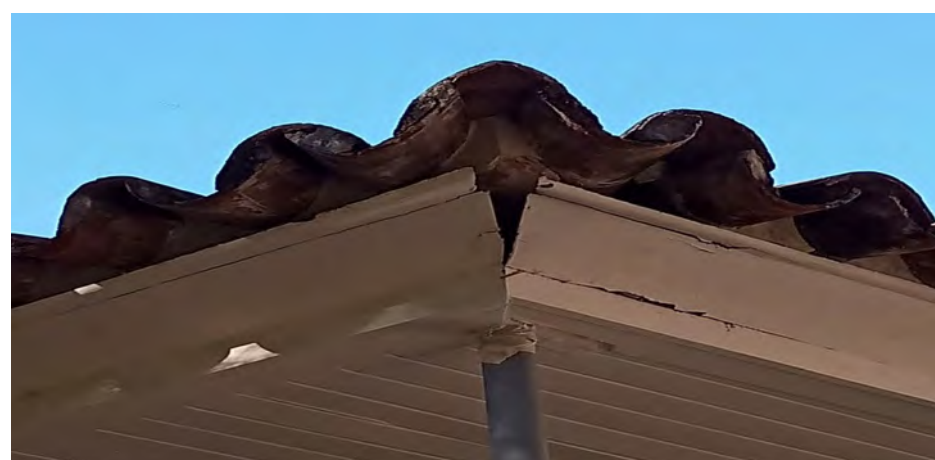
Foto 110: Sanca de acabamento em madeira com desprendimento e fissuras, que permitem infiltração de água.

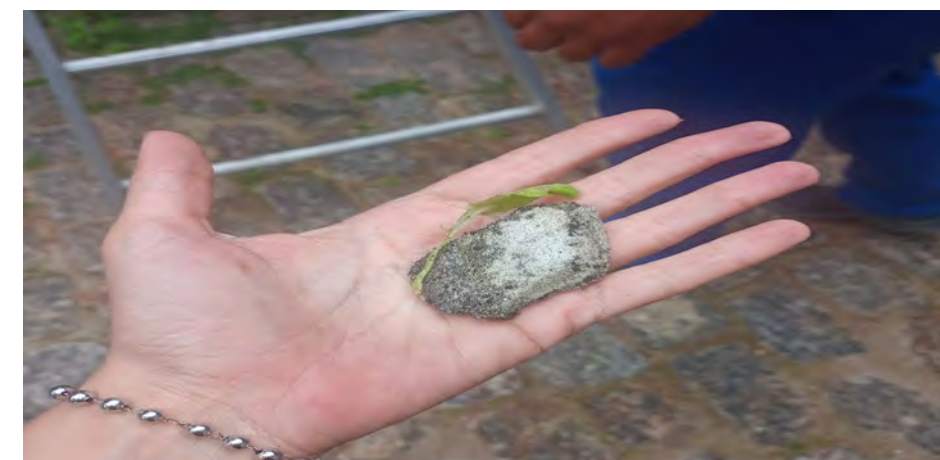
Foto 111: Fragmento de argamassa que se desprende e demonstra a fragilidade das telhas.

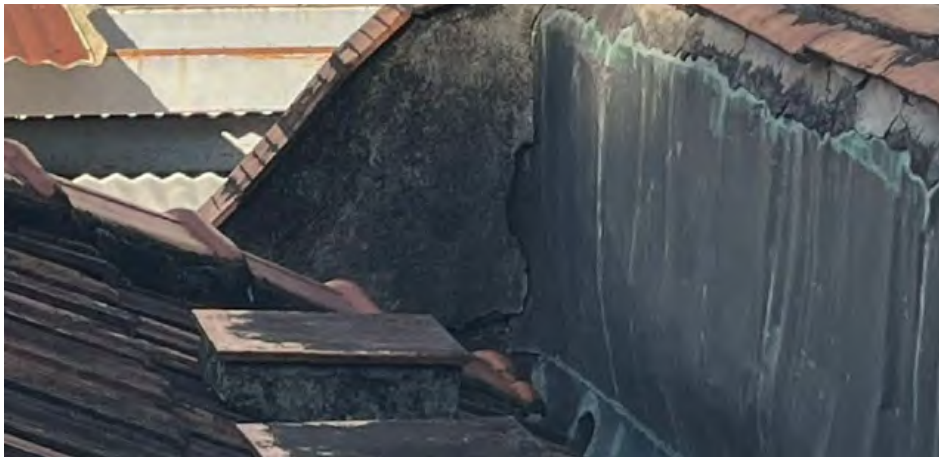
Foto 117: Peça faltante de argamassa de acabamento no trecho do encontro entre as faces da platibanda. Além disso, o encontro do arremate da argamassa da platibanda com a saia de cobre apresenta marcas de infiltração.

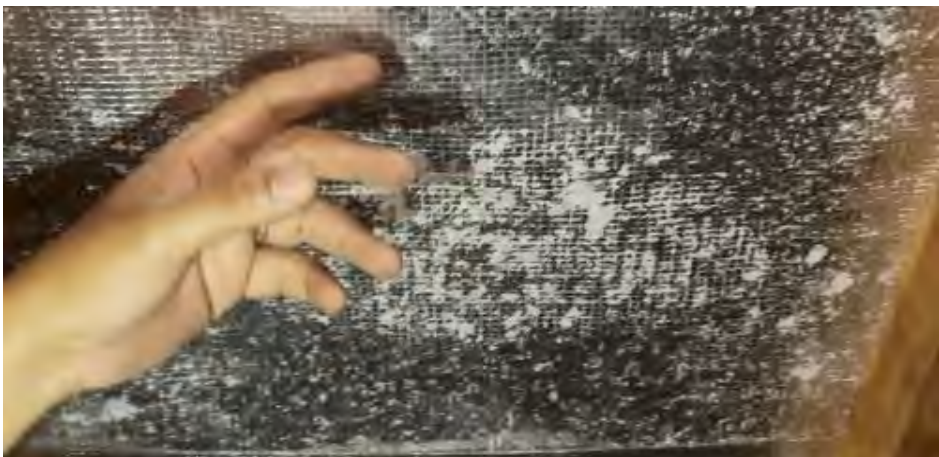
Foto 119: Subcobertura (tyvek) apresenta pontos de mofo no interior do telhado.

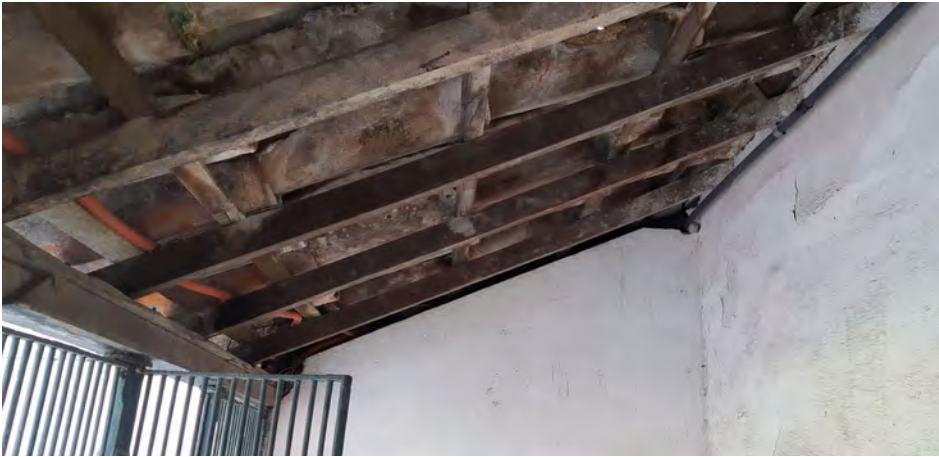
Foto 128: Estrutura abaixo do trecho da foto anterior está deteriorada por umidade, com presença de pontos de mofo branco, como os apresentados na foto 126, e as paredes também são afetadas pela por umidade.

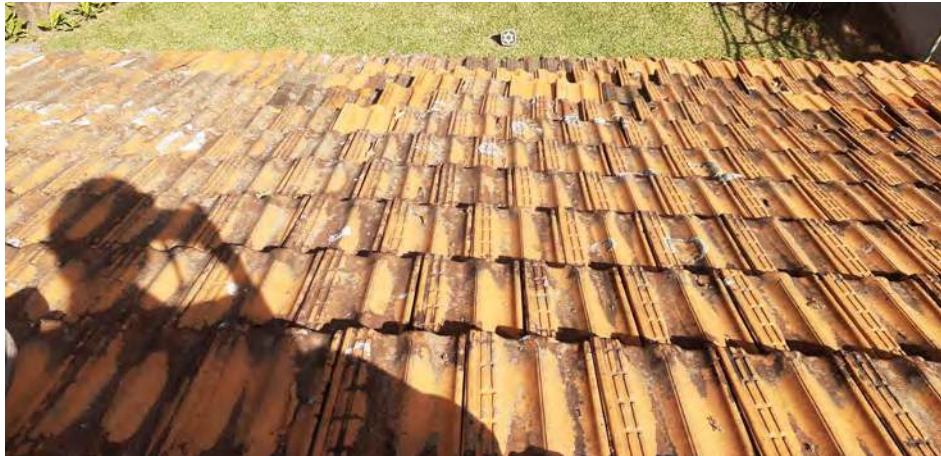
Foto 130: Trecho central da cobertura, continuidade da foto anterior, apresentando os mesmos danos apontados acerca das telhas francesas.

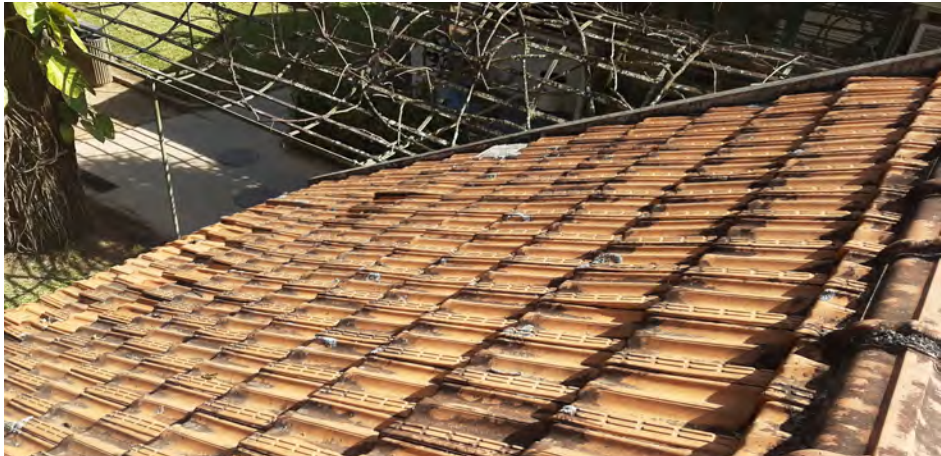
Foto 131: Continuidade do trecho de cobertura direcionado para o jardim, apresentando os danos mencionados nas fotos anteriores acerca das telhas, atentando para uma peça destacada por aplicação de manta impermeabilizante.

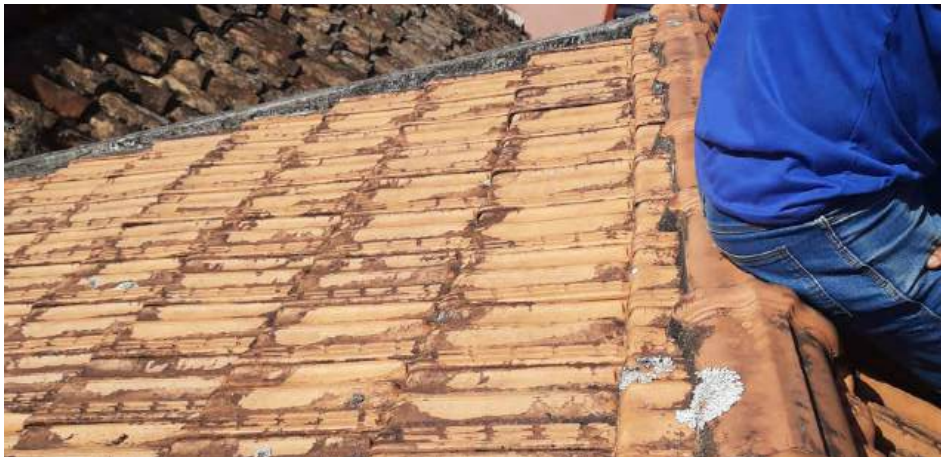
Foto 134: Cobertura em direção a garagem e adjacente ao antigo canil, com danos apontados na foto anterior e cumeeira com presença de pátina orgânica.

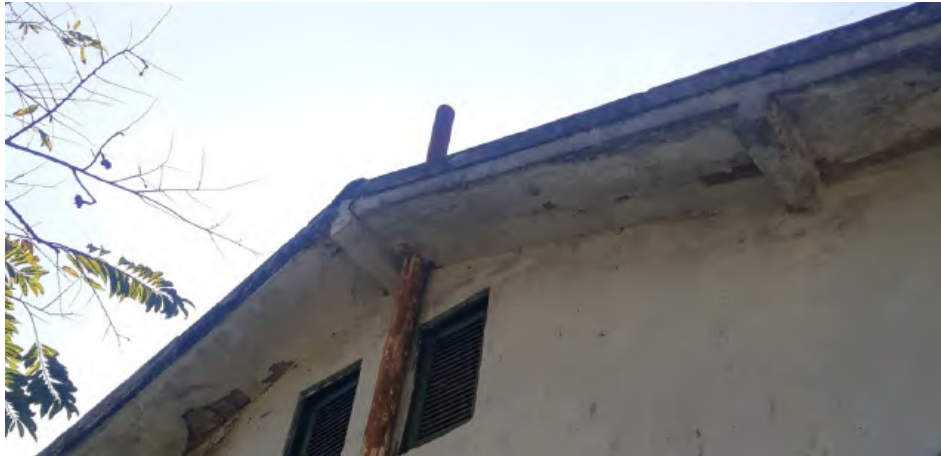
Foto 137: Danos similares ao da foto anterior, com a chaminé com corrosão avançada.

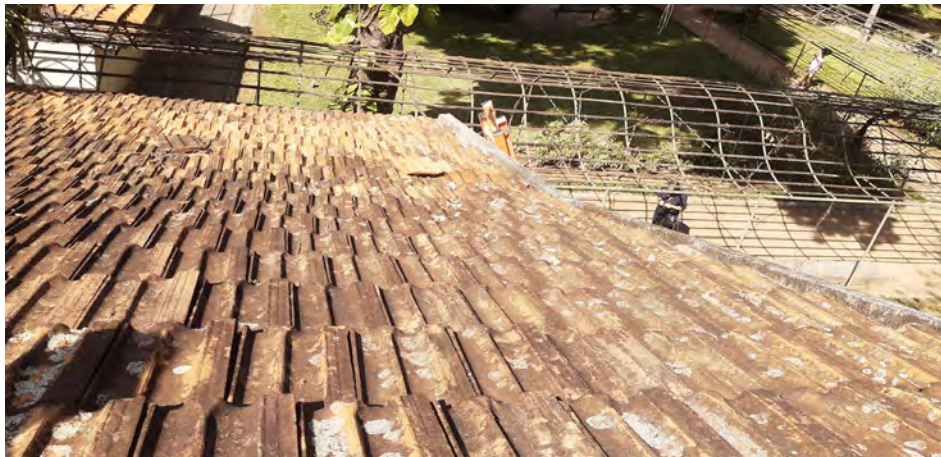
Foto 139: Vista à partir da cumeeira, com telhas apresentando danos similares ao da foto anterior, porém com telhas substituídas na beira após quebra por frutos de árvores.

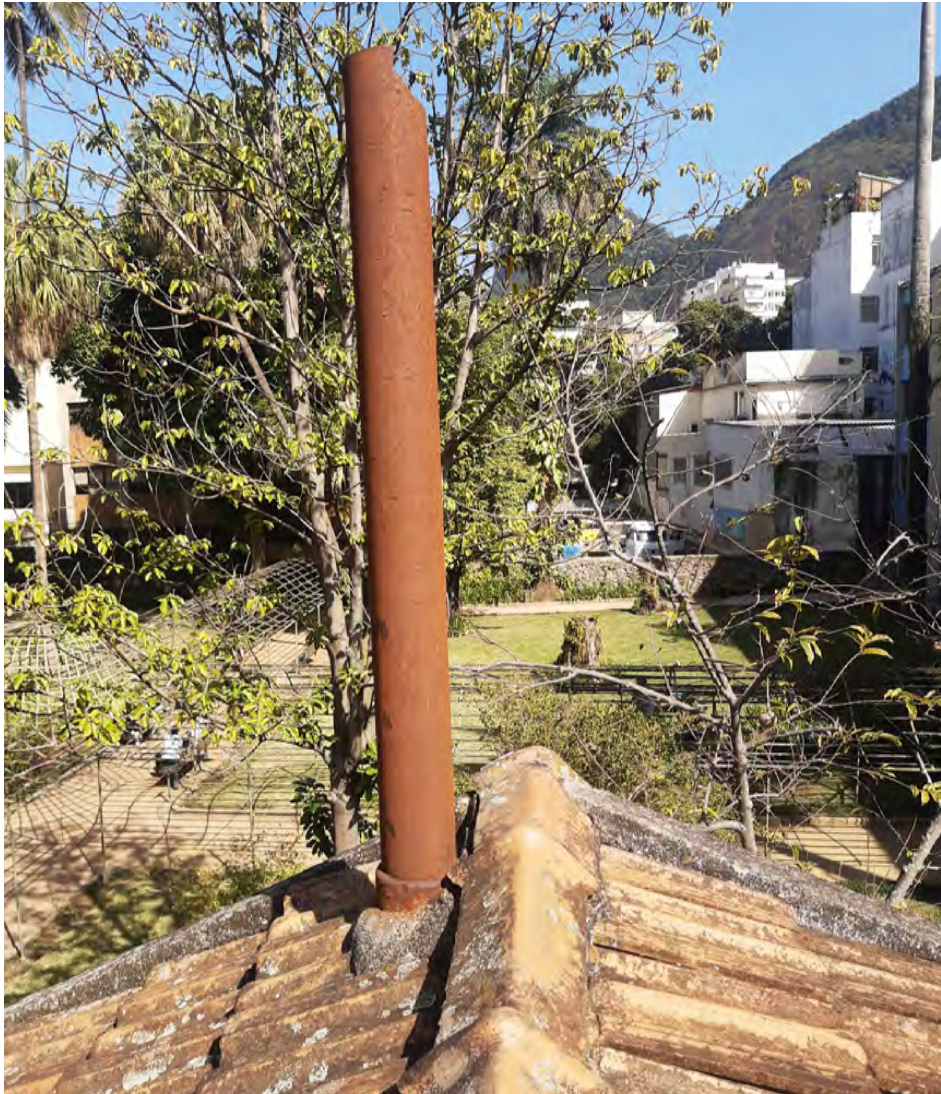
Foto 140: Aproximação da parte superior da chaminé, com corrosão avançada e trecho quebrado.

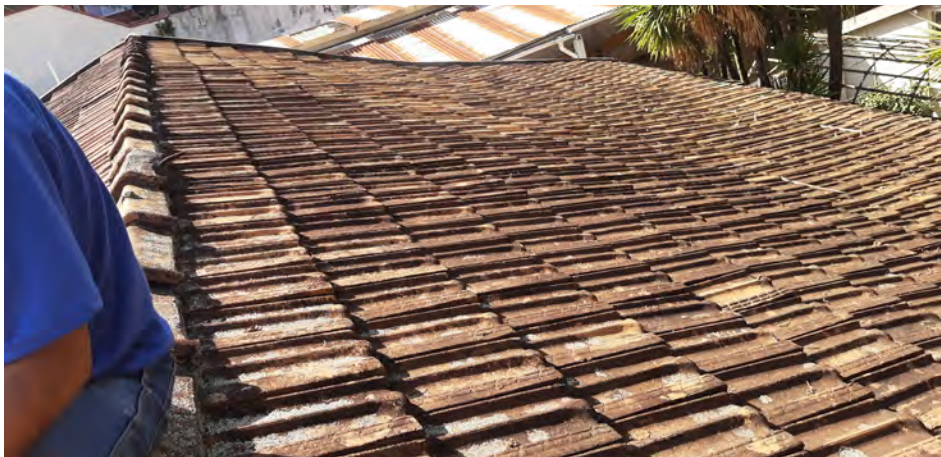
Foto 142: Vista geral da cobertura em direção a garagem, apresentando os danos mencionados nas fotos anteriores, atentando para grande trecho de telhas mais recentes aos fundos e detritos de árvores nas beiras.

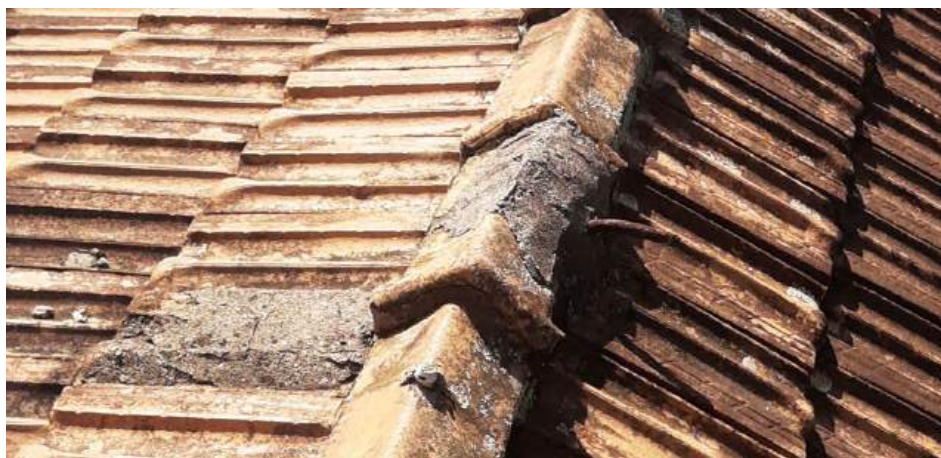
Foto 143: Trecho de cumeeira com resto de estrutura metálica corroída e aplicação de argamassa na telha da cumeeira e telha francesa adjacente.

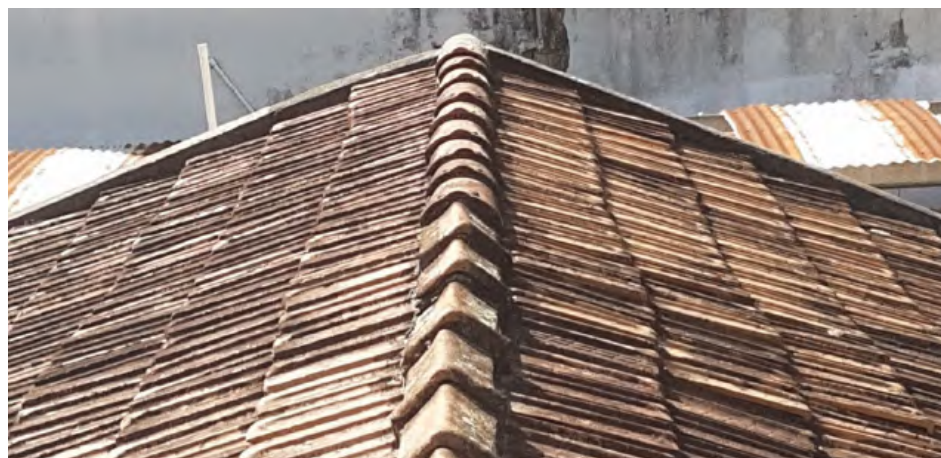
Foto 144: Cumeeira com telhas diferenciadas em modelo e formato.

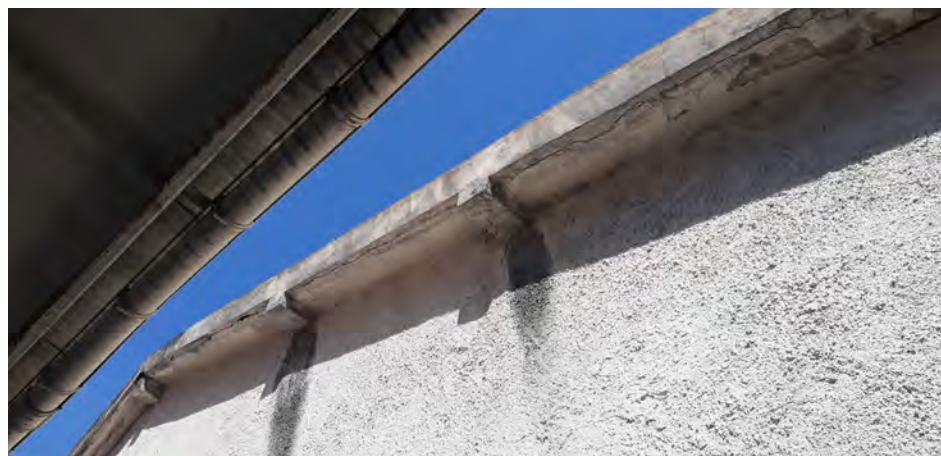
Foto 147: Empena voltada para a garagem, apresentando madeiramento com desgaste por ressecamento da camada de proteção externa, além de fissura ao longo do beiral e desgaste do revestimento..

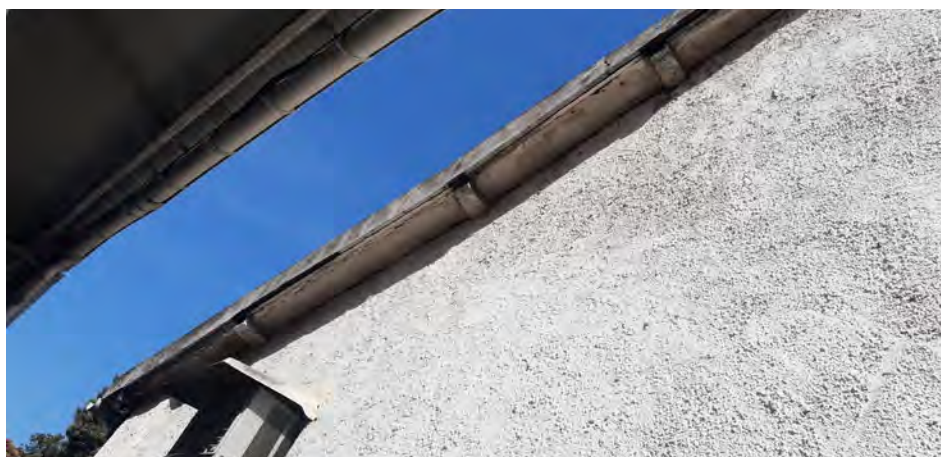
Foto 149: Continuidade do trecho da foto anterior, apresentando desgaste severo das estruturas em madeira e manchas escuras nos beiras, além de trincas tanto neste trecho quanto na vista frontal do beiral.

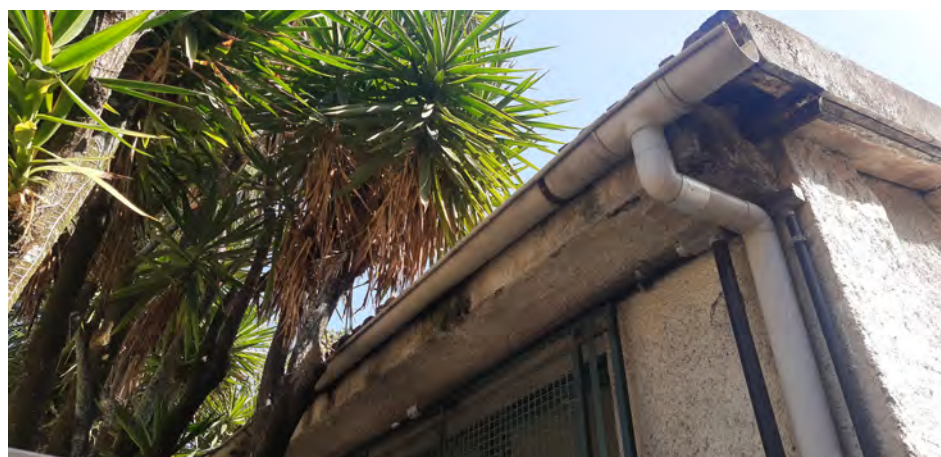
Foto 150: Calha em pvc apresentando desgastes e estrutura em concreto logo abaixo com manchas negras, indício de vazamento de águas pluvias e dano por umidade.
