**RELATÓRIO TÉCNICO DE PERFILAGEM ÓPTICA**  
**POÇO TUBULAR PROFUNDO SÃO DOMINGOS**  
**MUNICÍPIO DE BARRA BONITA (SP)**

ABRIL / 2025

**Serviço Autônomo de Água e Esgoto de Barra Bonita - SAAE**

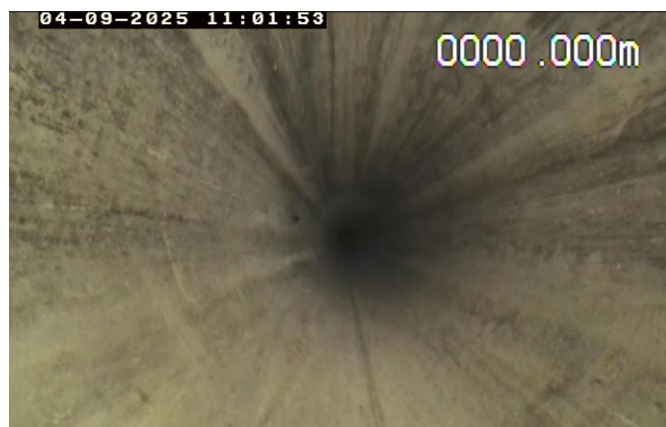
| De (m) | A (m) | Observado | Fotos |
|---|---|---|---|
| 0,00 | 10,28 | Tubo liso Ø 12" – União Solda | <b>1</b> |

**FOTO 1** – Visada de fundo, tubo liso de Ø 12" no início da filmagem.

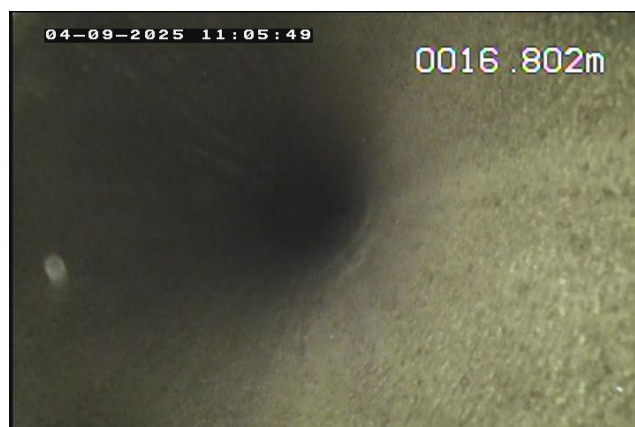
| De (m) | A (m) | Observado | Fotos |
|---|---|---|---|
| 10,28 | 20,34 | Tubo liso Ø 12" – União Solda | <b>2</b> |

**FOTO 2** – Visada de fundo, tubo liso Ø 12".

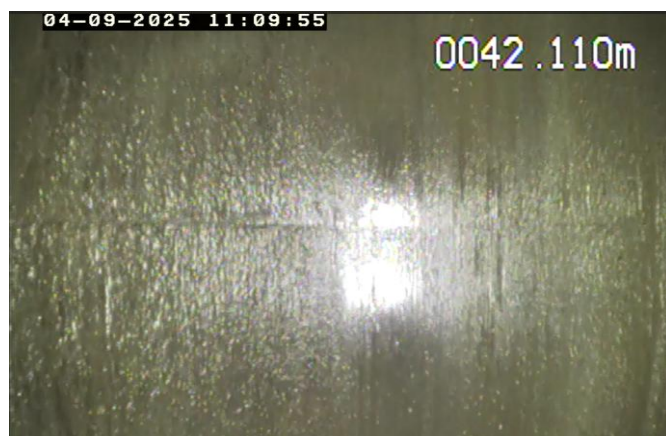
| De (m) | A (m) | Observado | Fotos |
|---|---|---|---|
| 30,64 | 42,16 | Tubo liso Ø 12" – União Solda | <b>3</b> |

**FOTO 3** – Visada lateral, união solda em tubos lisos Ø12".

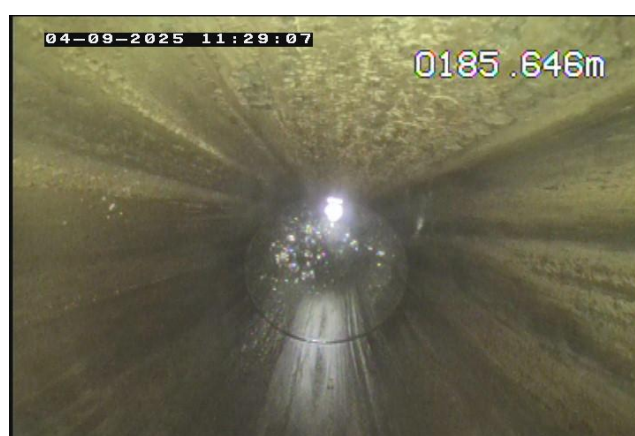
| De (m) | A (m) | Observado | Fotos |
|---|---|---|---|
| 176,22 | 188,76 | Tubo liso Ø 12" – União Solda<br>• Nível estático a 186,7 metros. | <b>4, 5</b> |

**FOTO 4** – Visada de fundo, aproximação do nível estático.

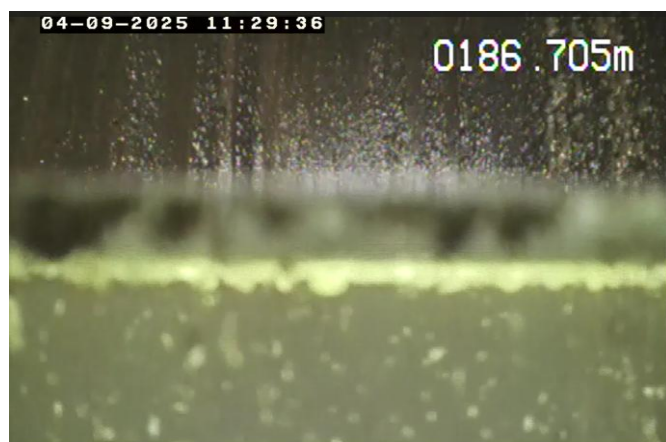
**FOTO 5** – Visada Lateral, nível estático.

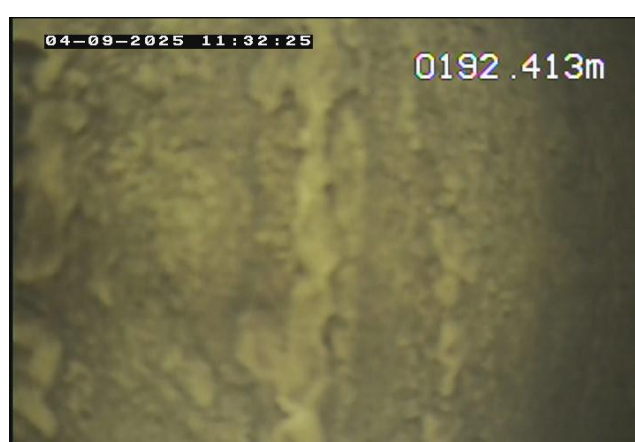
| De (m) | A (m) | Observado | Fotos |
|---|---|---|---|
| 188,76 | 198,22 | Tubo liso Ø 12" – União Solda | <b>6</b> |

**FOTO 6** – Visada lateral, acúmulo de material nas paredes do tubo liso Ø 12".

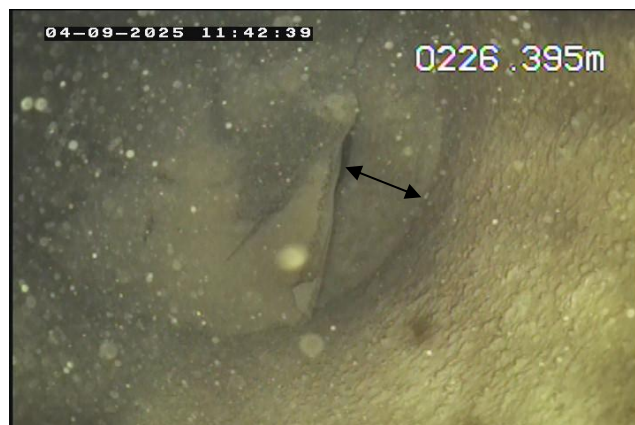
| De (m) | A (m) | Observado | Fotos |
|---|---|---|---|
| 225,25 | 226,42 | Tubo liso Ø 12" – União Solda | <b>8</b> |

**FOTO 8** – Visada de fundo, redução de Ø 12" para 8" fechado com tela.

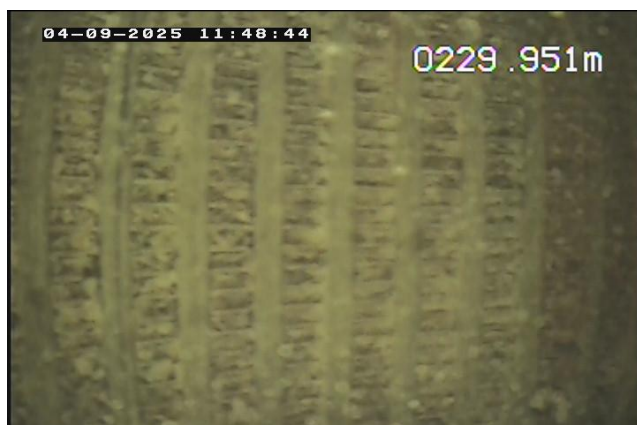
| De (m) | A (m) | Observado | Fotos |
|---|---|---|---|
| 228,39 | 234,05 | Filtro espiralado Ø8" – União Solda<br>• Levemente colmatado | <b>9</b> |

- Os filtros encontram-se levemente colmatados e com material incrustado em algumas porções em especial até a profundidade de 353,00 m. Abaixo disso os filtros estão muito colmatados, o que pode camuflar possível rompimento do revestimento.

**FOTO 9** – Visada lateral, filtro de Ø8".

- Para utilização de motobombas para câmara Ø 12", recomenda-se a execução de limpeza/ manutenção do poço com ações químicas e mecânicas, para buscar melhorar a capacidade de produção específica (m<sup>3</sup>/h/m) e, conseqüentemente, buscar maior vida útil para a bomba desse porte.

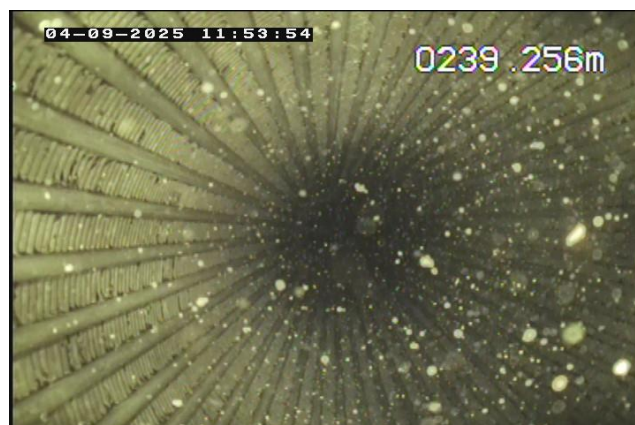
| De (m) | A (m) | Observado | Fotos |
|---|---|---|---|
| 234,05 | 240,58 | Filtro espiralado Ø8" – União Solda<br>• Levemente colmatado | <b>10</b> |

**FOTO 10** – Visada de fundo, filtro de Ø8".

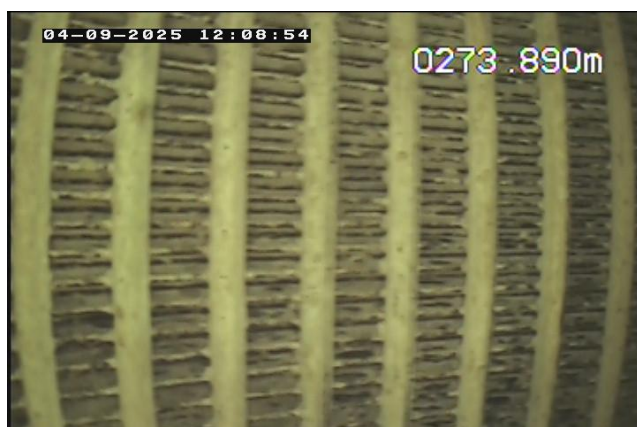
| De (m) | A (m) | Observado | Fotos |
|---|---|---|---|
| 273,25 | 274,76 | Filtro espiralado Ø8" – União Solda<br>• Levemente colmatado | <b>11</b> |

**FOTO 11** – Visada lateral, filtro Ø 8".

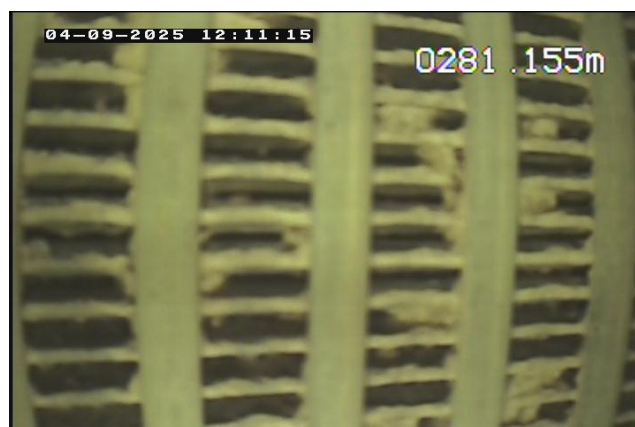
| De (m) | A (m) | Observado | Fotos |
|---|---|---|---|
| 280,84 | 282,89 | Filtro espiralado Ø8" – União Solda<br>• Levemente colmatado | <b>12</b> |

**FOTO 12** – Visada lateral, filtro Ø 8".

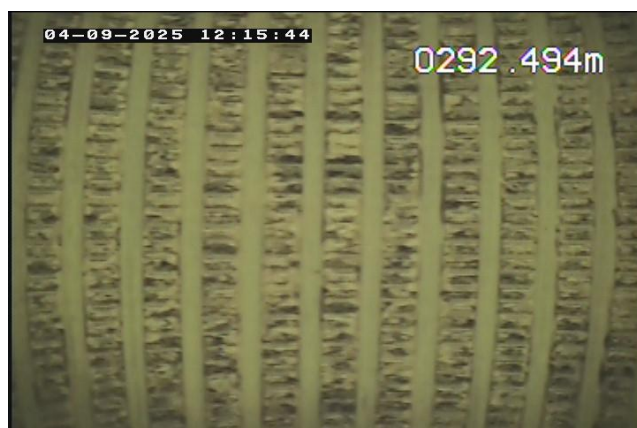
| De (m) | A (m) | Observado | Fotos |
|---|---|---|---|
| 291,08 | 298,38 | Filtro espiralado Ø8" – União Solda<br>• Levemente colmatado | <b>13</b> |

**FOTO 13** – Visada lateral filtro Ø8”.

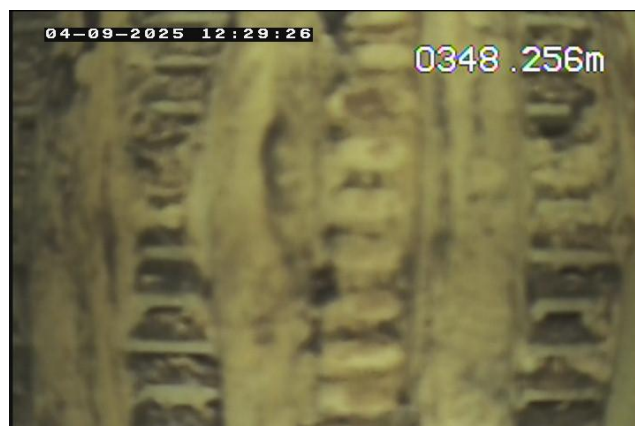
| De (m) | A (m) | Observado | Fotos |
|---|---|---|---|
| 347,40 | 354,00 | Filtro espiralado Ø 8" – União Solda<br>• Colmatado | 14 |

**FOTO 14** – Visada lateral filtro Ø8”colmatado.

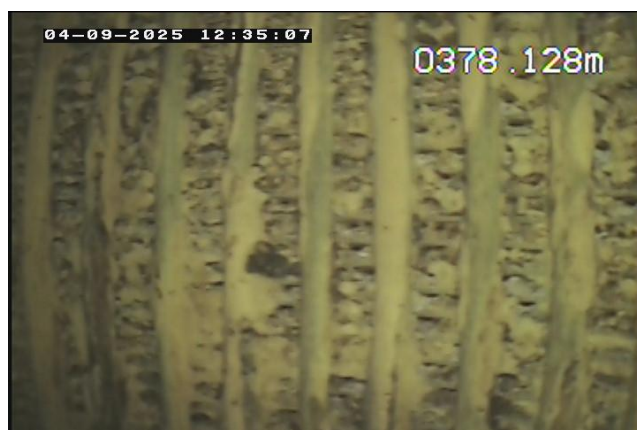
| De (m) | A (m) | Observado | Fotos |
|---|---|---|---|
| 376,69 | 384,12 | Filtro espiralado Ø 8" – União Solda<br>• Colmatado | 15, 16 |

**FOTO 15** – Visada lateral filtro Ø8”colmatado.

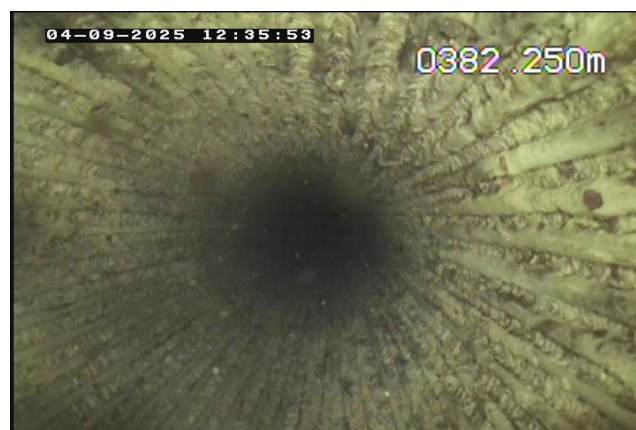
**FOTO 16** – Visada de fundo, filtro Ø8”colmatado.

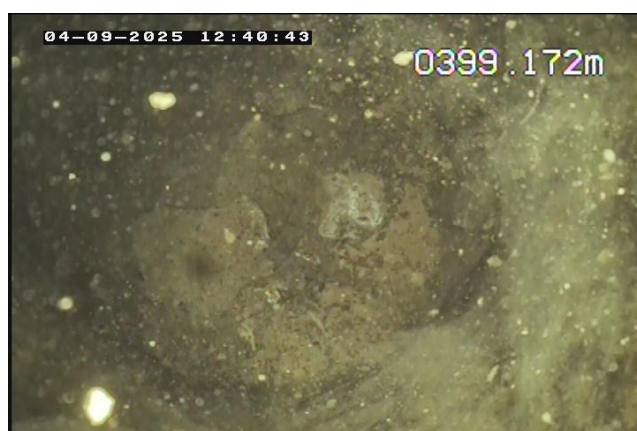
| De (m) | A (m) | Observado | Fotos |
|---|---|---|---|
| 397,05 | 399,44 | Tubo liso Ø 8" – União Solda<br>• Fim da filmagem a 399,44 metros. | 17, 18 |

- Maioria dos filtros não tem ponteira.
- A filmagem foi finalizada em 399,44 metros de profundidade em fundo assoreado.
- O que está causando a cavitação do equipamento de bombeamento é a baixa submersão da câmara de bombeamento. Com o passar dos 40 anos o aquífero apresentou rebaixamento considerável, acarretando na câmara com pouca submersão.

**FOTO 17** – Visada de fundo, fundo do poço.
