SAEMA
SERVIÇOS DE ÁGUA E ESGOTO DO MUNICÍPIO DE
ARARAS

ELABORAÇÃO DE CADASTRO E RELATÓRIO
FOTOGRAFICO DA ETE – ARARAS – SP.

Cadastro

ARARAS/SP
Setembro/2025

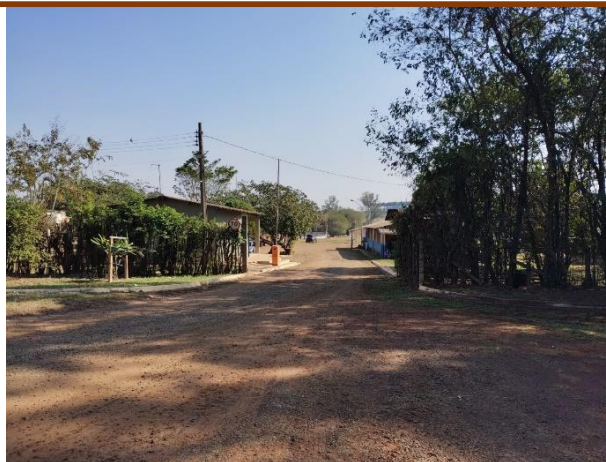
Figura 2 – Acesso controlado através de Vigia e de cancela

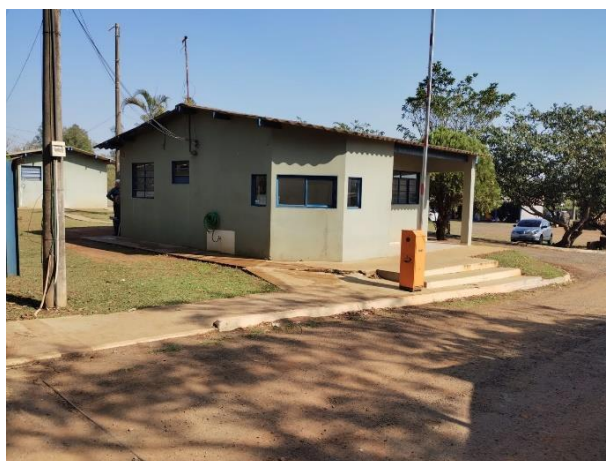
Figura 3 – Guarita de vigilância e cancela

Observa-se que a guarita está em perfeitas condições de uso e o local possui controle dos acessos através de vigia.

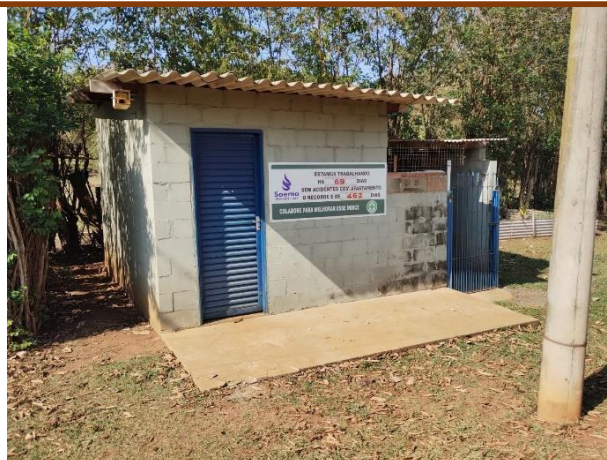
Figura 4 – Oficina e canil

Neste local está instalada uma pequena oficina para apoio em geral, bem como o canil. As instalações estão em perfeitas condições de uso.

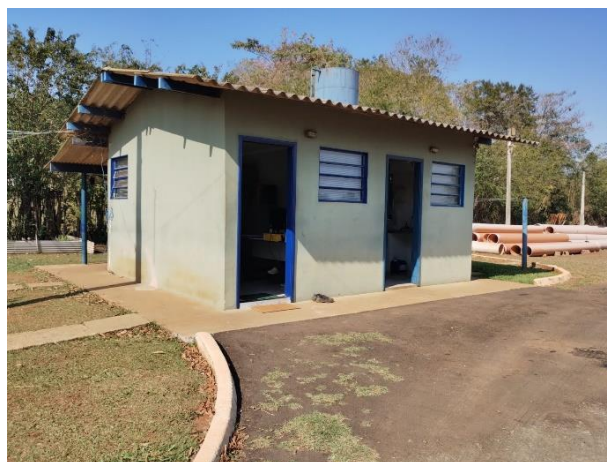
Figura 5 – Escritório e Laboratório

Local destinado para escritório central e laboratório. As instalações estão em perfeitas condições de uso, porém suas dimensões são mínimas. O projeto prevê a construção de um novo laboratório devidamente adequado e que já se encontra em estado avançado da sua construção.

Local destinado para escritório central e laboratório. As instalações estão em perfeitas condições de uso.

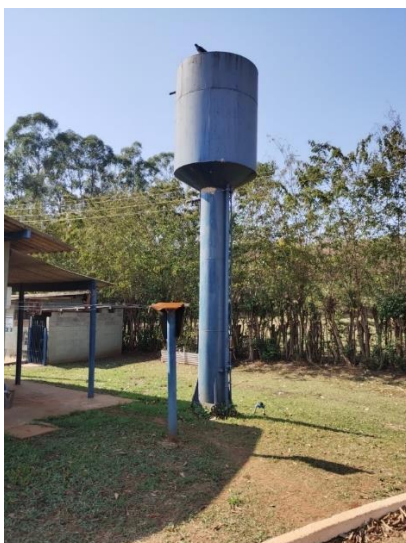
Figura 6 – Reservatório metálico tipo Taça para água potável

O local é provido de um reservatório para armazenamento de água potável com capacidade de 3.000 litros. Encontra-se em perfeitas condições de uso.

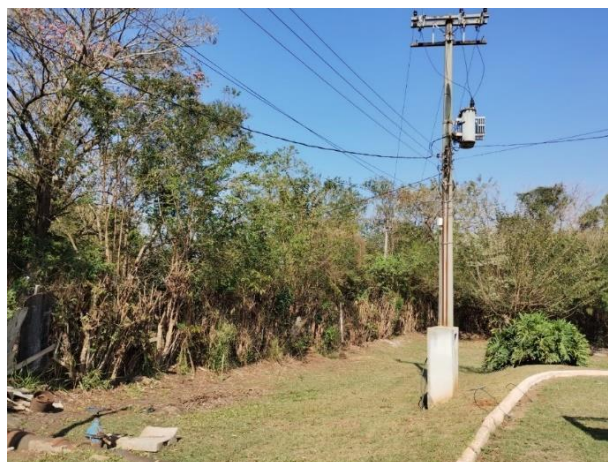
Figura 7 – Entrada de energia elétrica 01 e emissário região leste (chegada)

Observa-se uma entrada de energia elétrica aérea com transformador e quadro de medição, bem como o emissário de chegada do esgoto bruto da região leste.

A ETE possui uma entrada de energia elétrica aérea com transformador e quadro de medição pelo acesso da região leste. Esta entrada de energia será devidamente adequada para o atendimento da ETE.

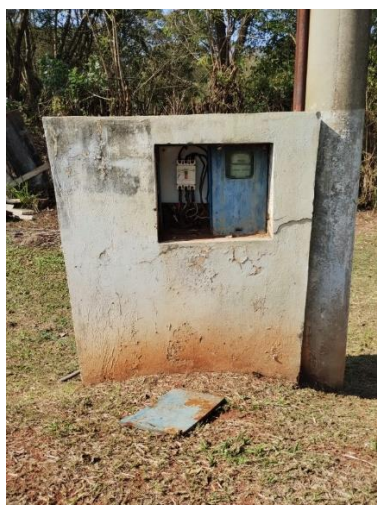
Figura 8 – Quadro de medição da entrada de energia elétrica 01

Quadro de medição da entrada de energia 01 (acesso região leste).

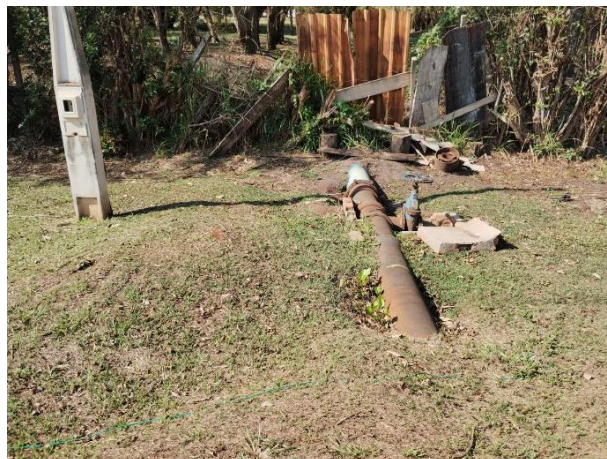
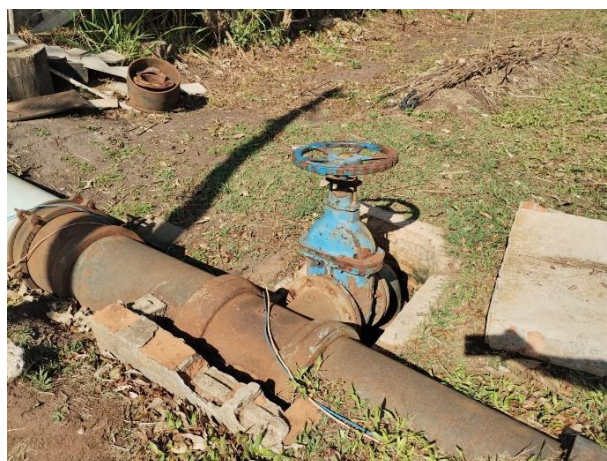
Parte do esgoto bruto oriundo da região leste através de um emissário e conduzido até o pré-tratamento existente e que se encontra desativado. Em razão da desativação do pré-tratamento, foi construída de forma provisória uma caixa para “bypass” provida de registro que está desviando o efluente bruto através de uma tubulação até um determinado trecho e em seguida conduzido por um canal escavado

Figura 9 – Emissário região leste (chegada) e by-pass

Observa-se o emissário de chegada do esgoto bruto da região leste com registro e caixa de passagem para by-pass.

Emissário de chegada do esgoto bruto da região leste com registro e caixa de passagem para by-pass.

no solo e lançado in natura no Ribeirão das Araras. Essa tubulação será reprojeta e encaminhará esse esgoto até o novo pré-tratamento.

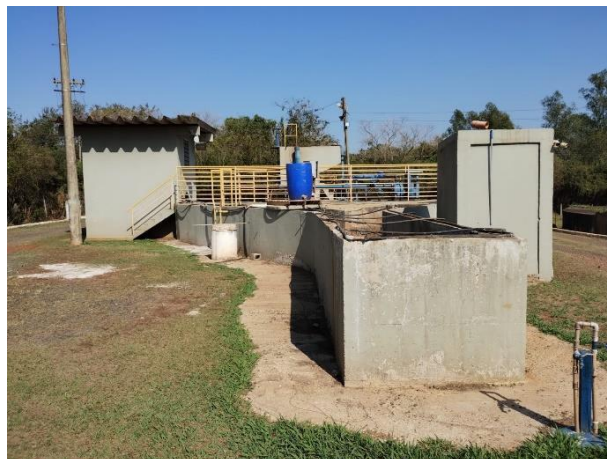
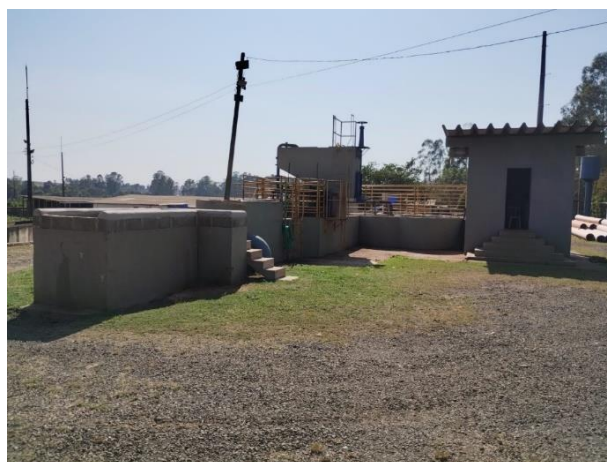
Figura 11 – Pré-tratamento – vista de jusante a montante

Figura 12 – Pré-tratamento – vista de montante a jusante

Pré-tratamento do antigo sistema da ETE. Encontra-se desativado no momento, porém será readequado pelo SAEMA para funcionamento provisório de tratamento de esgoto. Não é objeto do projeto em questão.

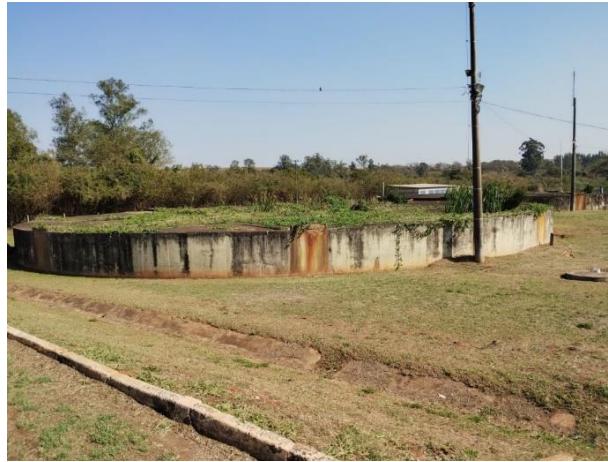
Figura 15 – Reatores UASB - Desativado

O antigo sistema da ETE contava com a utilização de três reatores UASB que hoje encontram-se desativados. Ambos sofreram danos estruturais e não há expectativa de readequação para utilização, pois é inviável. É possível observar diversos sinais de infiltração, crescimento de vegetação e, de acordo com informações, ainda se encontra com lodo desde a paralisação do antigo sistema de tratamento. É possível observar ainda a ocorrência de recalques da laje de topo.

O antigo sistema da ETE contava com a utilização de três reatores tipo UASB e encontram-se desativados. Ambos sofreram danos estruturais e não há expectativa de readequação para utilização, pois é inviável. Será proposto outro tipo de sistema.

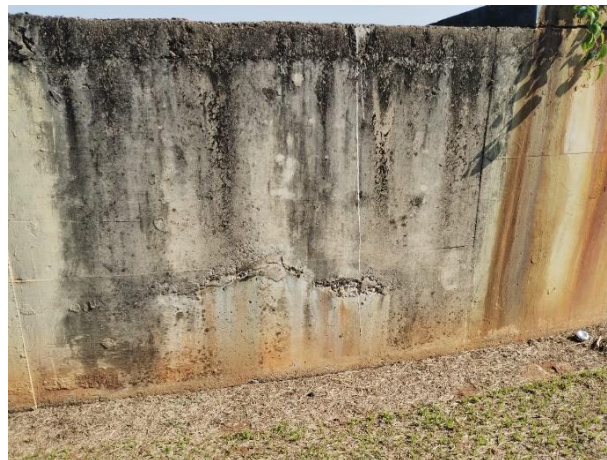
Figura 16 – Reatores UASB - Desativado

Vista aproximada de um dos reatores UASB. Observa-se diversos sinais de infiltração, crescimento de vegetação e, de acordo com informações, ainda se encontra com lodo desde a paralisação do sistema de tratamento antigo.

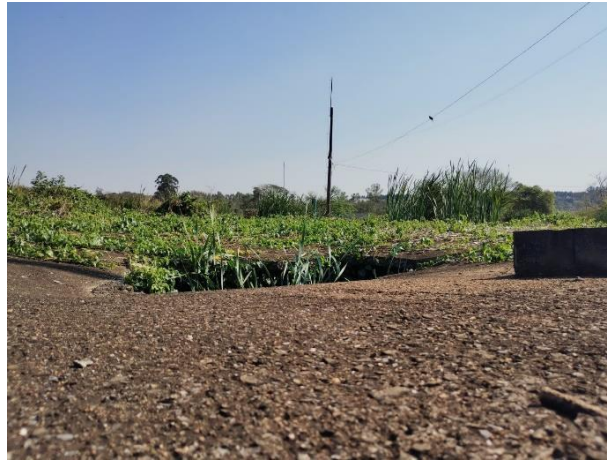
Figura 17 – Reatores UASB - Desativado

Nesta vista aproximada é possível observar a ocorrência de recalques da laje de topo.

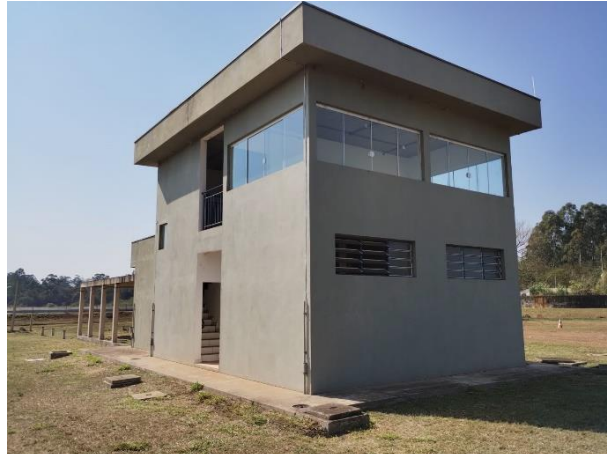
Figura 18 – Laboratório (novas instalações)

A construção está praticamente concluída, restando apenas os serviços de fiação.

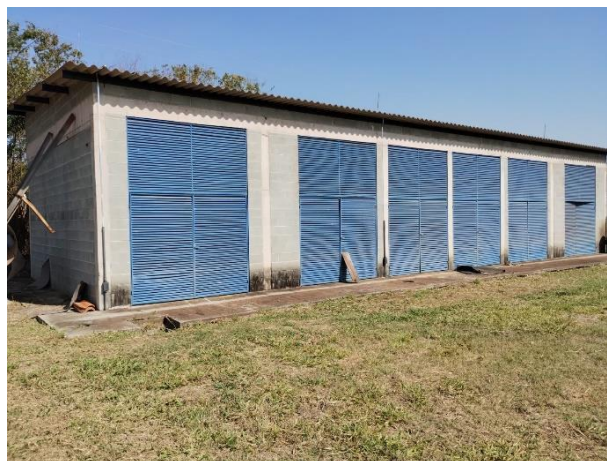
Figura 20 – Casa dos geradores

Encontra-se com sua construção quase totalizada, porém faz parte de um projeto antigo que possuía falhas as quais serão ajustadas o que e onde necessário para atender a nova concepção do projeto.

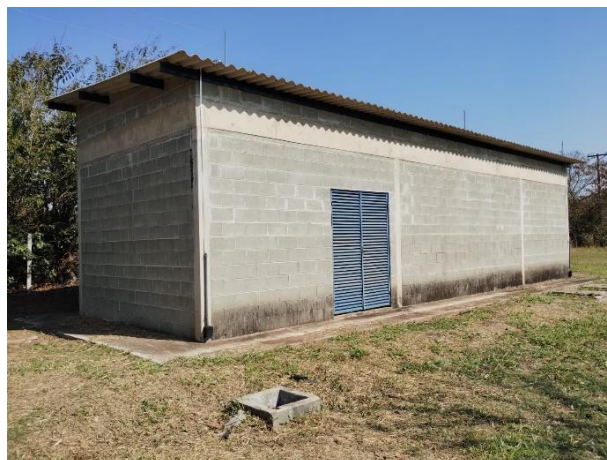
Figura 21 – Cabine SE01 (projeto antigo)

A construção projetada para a instalação da Cabine SE01 encontra-se com as suas estruturas, alvenarias, cobertura, esquadrias metálicas e SPDA construídas e instaladas, porém faz parte de um projeto antigo que possuía falhas as quais serão ajustadas o que e onde necessário para atender a nova concepção do projeto.

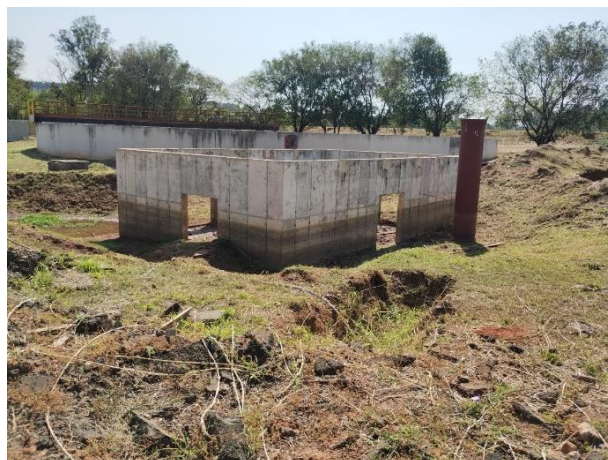
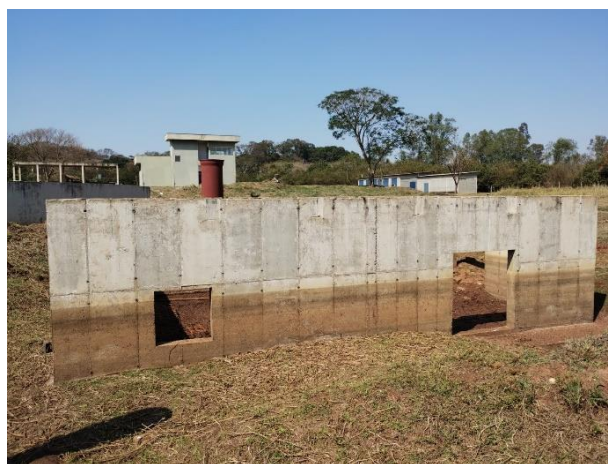
A caixa de registros de distribuição do efluente clarificado para os decantadores está parcialmente concluída. Após o novo levantamento topográfico será avaliado se a mesma foi construída nas cotas que atenda a sua função, caso contrário, esta caixa de registro será demolida e reconstruída atendendo as cotas de projeto e com as aberturas de entrada e saída do efluente clarificado e distribuído aos decantadores.

Figura 22 – Caixa de Registros - O dispositivo encontra-se parcialmente construído.

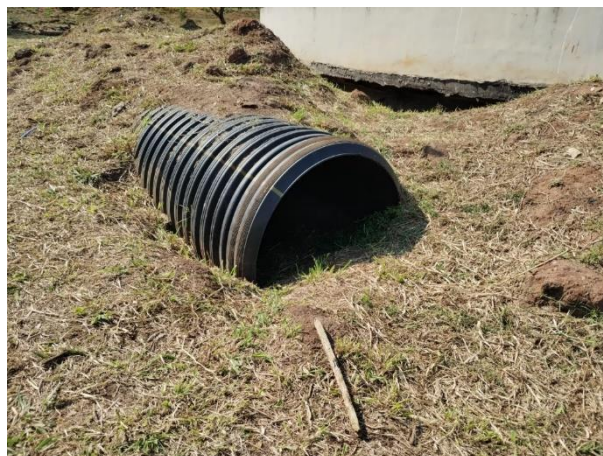
Figura 24 – Tubulação do Tanque de Aeração – Caixa de Registros

Observa-se que a tubulação de saída do Tanque de Aeração para a caixa de registros encontra-se parcialmente executada.

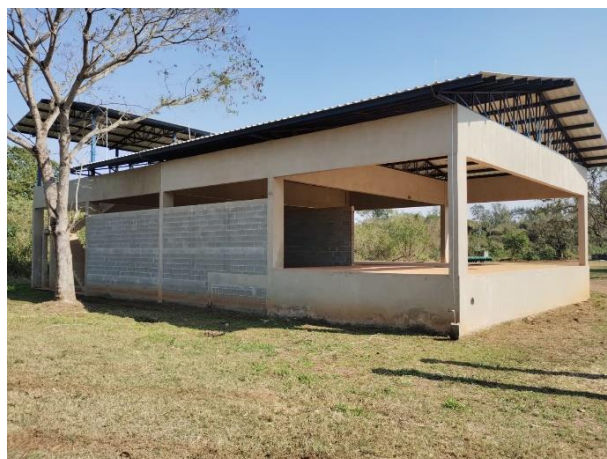
Figura 27 – Casa de desidratação do lodo

Vista da lateral esquerda. A construção civil está quase concluída, restando a execução da laje de apoio das bombas.

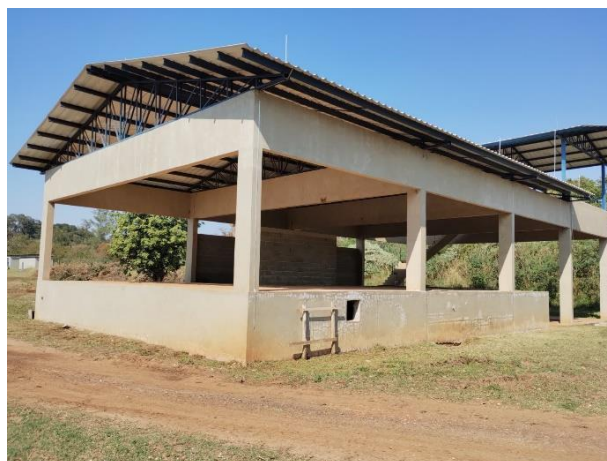
Figura 28 – Casa de desidratação do lodo

Vista da lateral direita. A construção civil está quase concluída, restando a execução da laje de apoio das bombas.

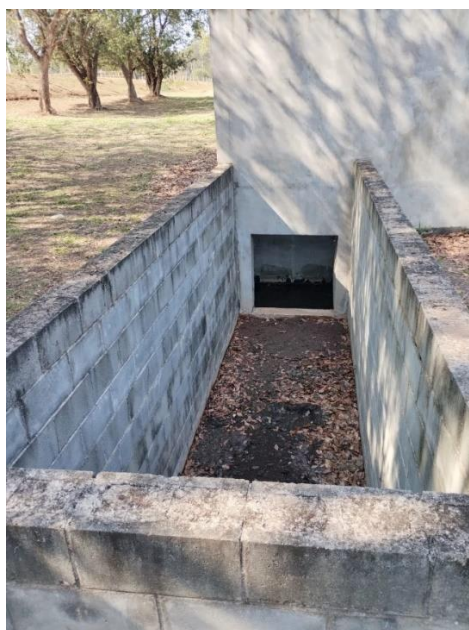
Figura 37 – Tanque de Desinfecção

Observa-se o orifício de descarga dos efluentes (esta descarga será desativada para atender a nova concepção do tratamento terciário).

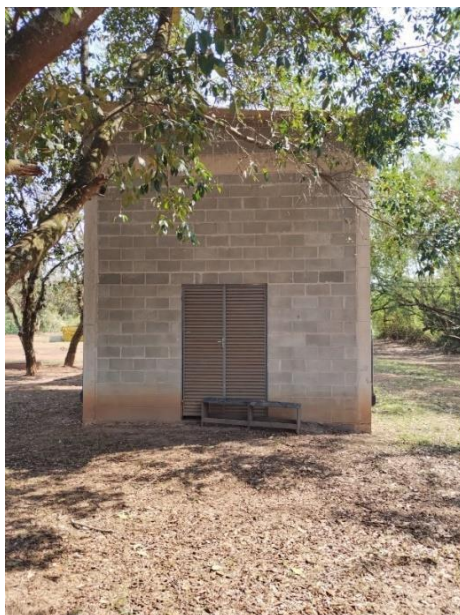
Figura 38 – Cabine CCM02 (projeto antigo)

A construção projetada para a instalação da Cabine CCM02 encontra-se com as suas estruturas, alvenarias e cobertura construídas. O local onde ela foi construída é passível de inundações, quando do transbordamento da calha do Ribeirão Araras nas épocas de ocorrência de altos índices pluviométricos. Faz parte de um projeto antigo que possuía falhas e não será utilizado para essa finalidade.

Vista frontal da cabine CCM02. Faz parte de um projeto antigo e não será utilizado para essa finalidade.

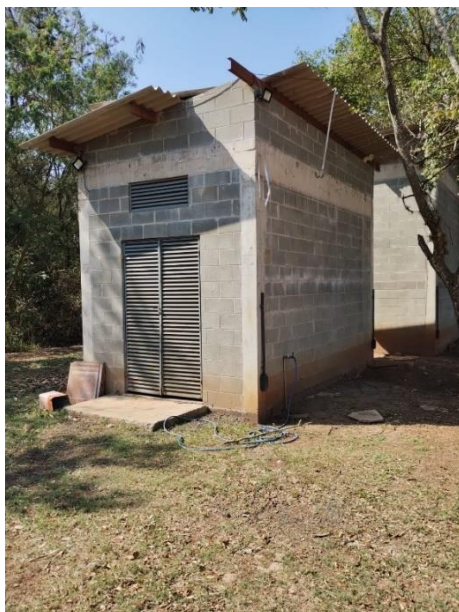
Figura 39 – Cabine SE03

A construção projetada para a instalação da Cabine SE03 encontra-se com as suas estruturas, alvenarias e cobertura construídas. O local onde ela foi construída é passível de inundações, quando do transbordamento da calha do Ribeirão Araras nas épocas de ocorrência de altos índices pluviométricos. Faz parte de um projeto antigo que possuía falhas e não será utilizado para essa finalidade.

Vista frontal da cabine SE03. Faz parte de um projeto antigo e não será utilizado para essa finalidade.

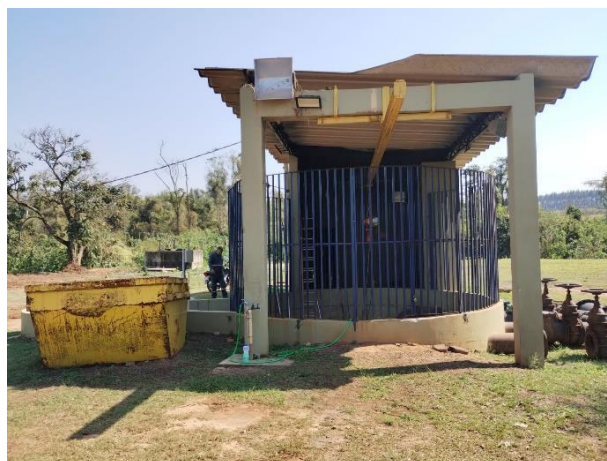
Figura 40 – EEE existente

Estação Elevatória de Esgotos da ETE. Encontra-se em funcionamento provisório até a construção da nova EEE.

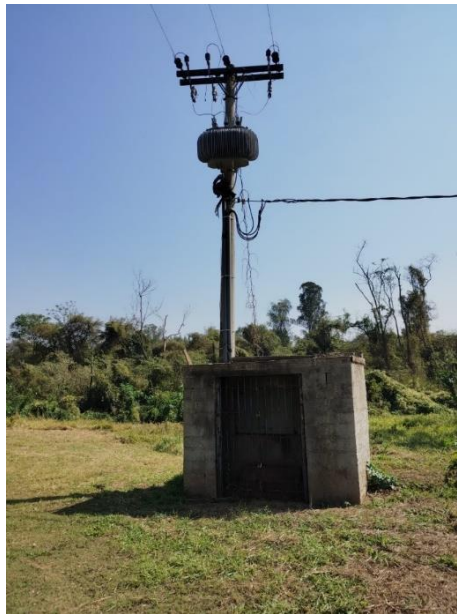
Figura 43 – Entrada de energia elétrica 02

A ETE possui entrada de energia elétrica aérea com transformador e quadro de medição situado nas proximidades do lançamento de esgoto bruto da região leste. Necessitará de ajustes e/ou substituição para o atendimento da ETE, podendo ainda ser desativado.

Observa-se a entrada de energia elétrica aérea com transformador e quadro de medição, situado na margem direita do Ribeirão das Araras.

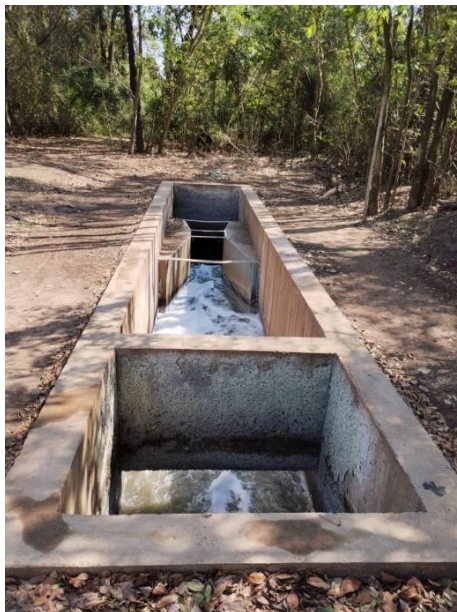
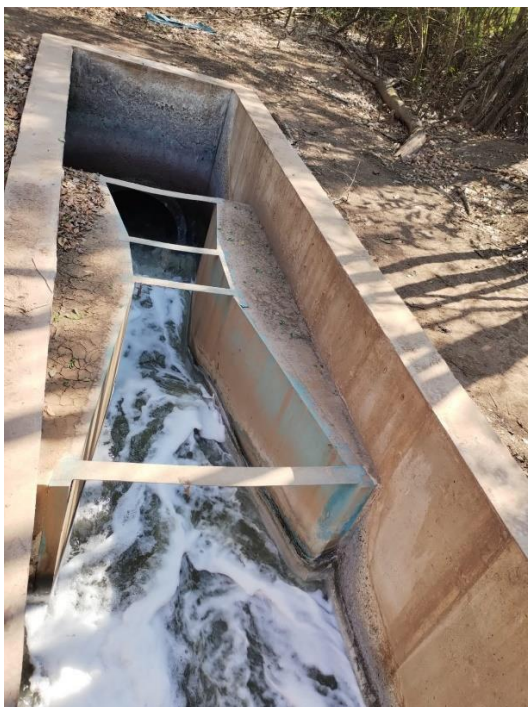
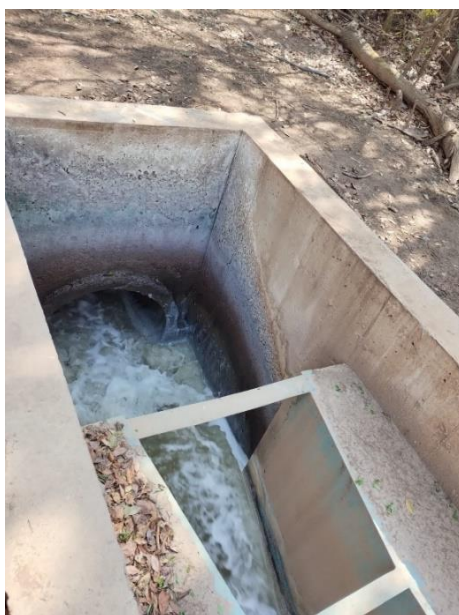
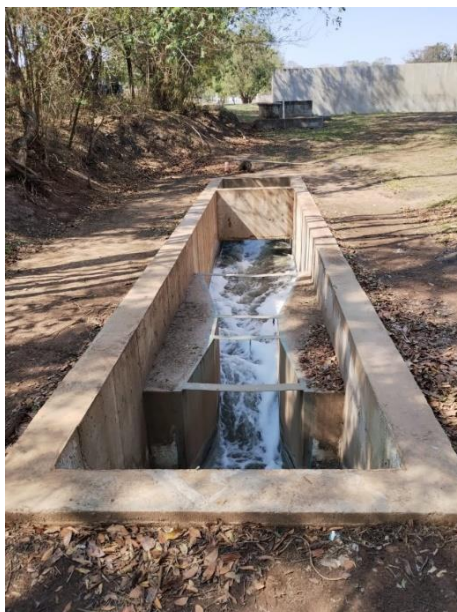
Através de uma análise visual é possível observar que a construção do dispositivo foi bem executada, porém observa-se a existência de um degrau no final da calha projetado e construído de forma inadequada. Este dispositivo perdeu a sua função e será desativado quando da instalação do tratamento terciário da ETE.

Vista de montante a jusante do medidor de vazão na saída do sistema da ETE – saída provisória do efluente.

Vista aproximada de montante a jusante do medidor de vazão na saída do sistema da ETE.

Observa-se parte da calha Parshall e a tubulação de saída do efluente tratado. Vista de montante à jusante.

Observa-se a calha Parshall. Vista de jusante à montante.

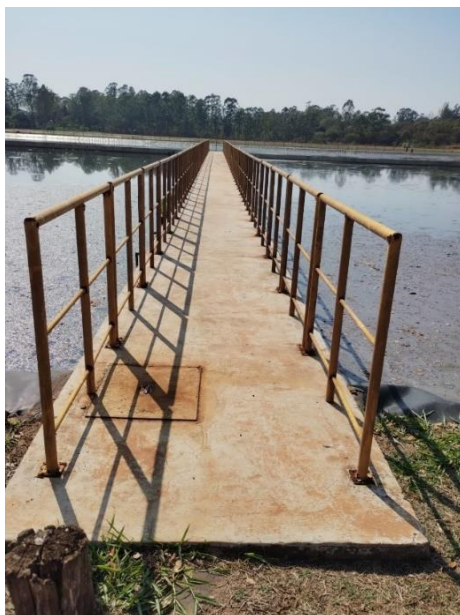
Figura 49 – Tanque de aeração - Passarela do tanque de aeração. Observa-se que os corrimãos estão sendo instalados.

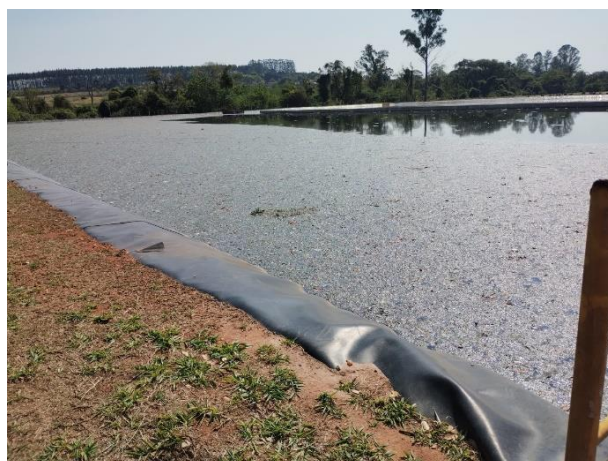
Figura 50 – Tanque de aeração - Vista da lateral à esquerda da passarela – observa-se que o tanque está sendo utilizado provisoriamente.
