## RECUPERAÇÃO ESTRUTURAL DA LAJE - VERGA

## PROJETO ESTRUTURAL

| OBRA: REFORMA DA SECRETARIA DE ASSUNTOS JURÍDICOS | | | |
| ASSUNTO: RECUPERAÇÃO ESTRUTURAL LAJE E VERGA PARA ABERTURA | | | |

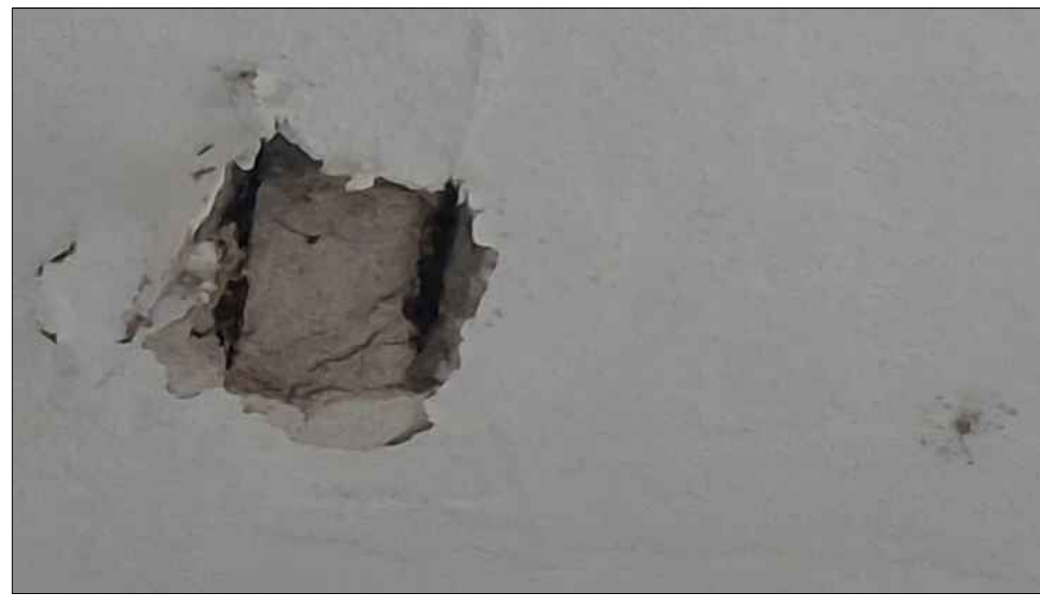
RECUPERAÇÃO ESTRUTURAL DA ARMADURA EXPOSTA NA LAJE DO REFEITÓRIO, CONFORME A IMAGEM ACIMA.

Localização aproximada da área de corrosão da armadura, na parte inferior da laje.

1. DEMOLIÇÃO DO CONCRETO DA VIGA COM ESPESSURA DE 3,0 cm DE PROFUNDIDADE ATÉ ENCONTRAR A ARMADURA COM CORROSÃO NA LAJE - ÁREA APROXIMADA DE 0,15 m²;
2. LIMPEZA COM AR COMPRIMIDO DE POEIRA DA REMOÇÃO DO CONCRETO;
3. LIXAR A SUPERFÍCIE DO AÇO CORRIDO COM ESCOVA DE AÇO, APLICAR REMOVEDOR DE FERRUGEM E, EM SEGUIDA, O ANTI-CORROSIVO NAS ARMADURAS;
4. APLICAÇÃO DO ADITIVO EPOXI NA SUPERFÍCIE DO CONCRETO ONDE SERÁ EXECUTADO A RECUPERAÇÃO ESTRUTURAL;
5. INTRODUÇÃO DE FORMA PLASTIFICADA PARA REMOLDAGEM DA PEÇA ESTRUTURAL;
6. CONCRETAR COM GROUT COM GRANDE FLUIDEZ E ALTA RESISTÊNCIA.

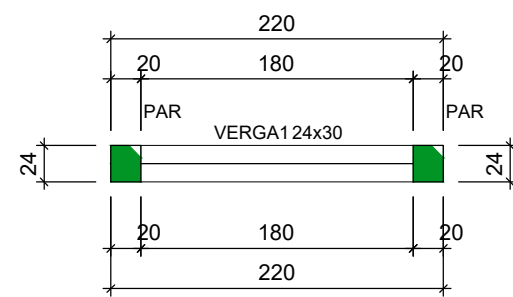
## FORMA DO PAVIMENTO LAJE (NÍVEL 3.10)

Localização da abertura com a verga de 30 cm x 24 cm.
