RELATÓRIO FOTOGRÁFICO

IMAGENS FOTOGRÁFICAS DAS ÁREAS DE INTERVENÇÃO

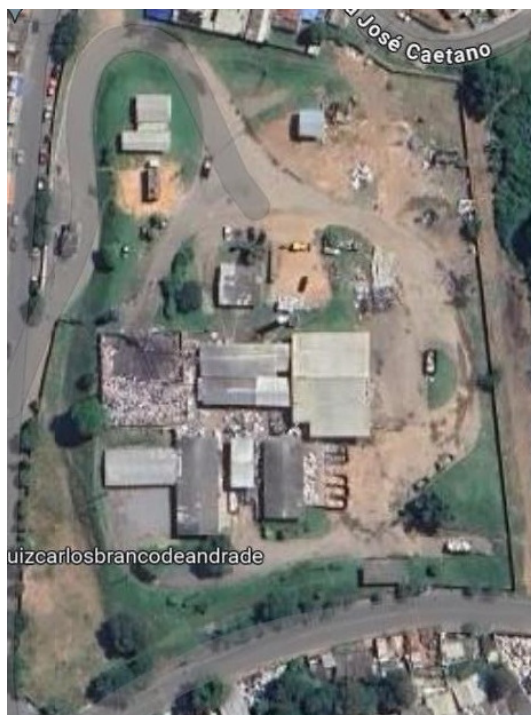
Vista aérea das atuais instalações

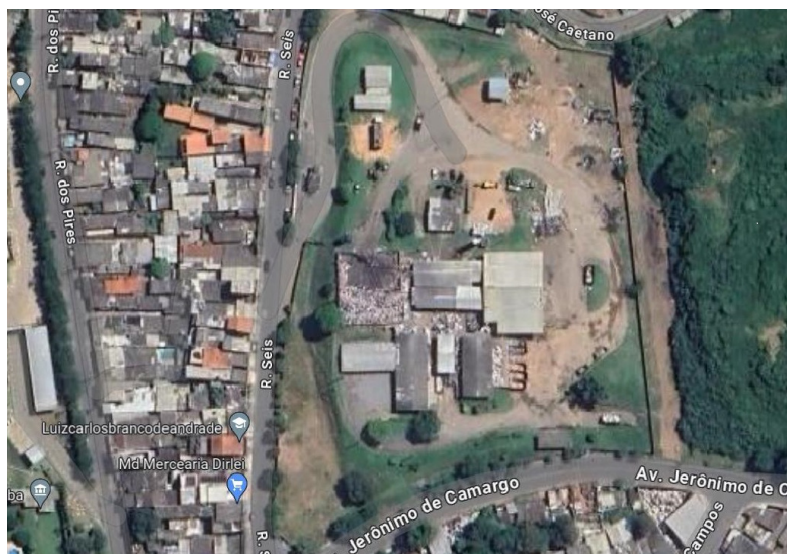
Vista aérea das atuais instalações e entorno

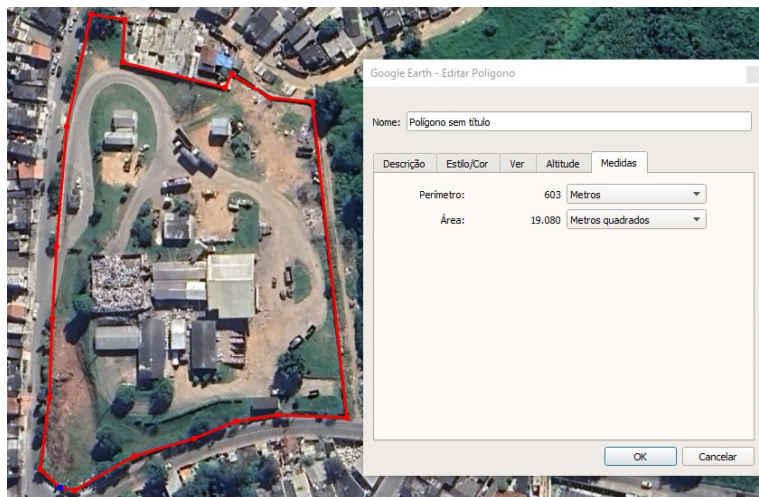
Vista aérea das atuais instalações - limites

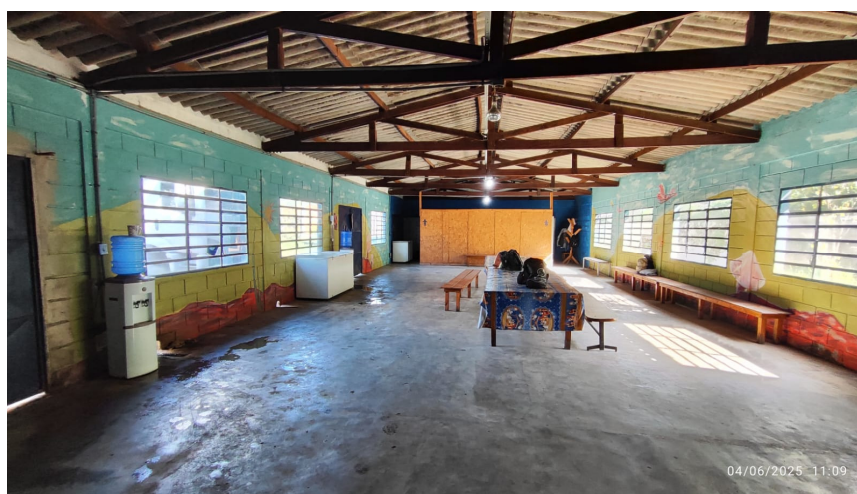
Área atual de descanso e vestiário da Cooperativa São José

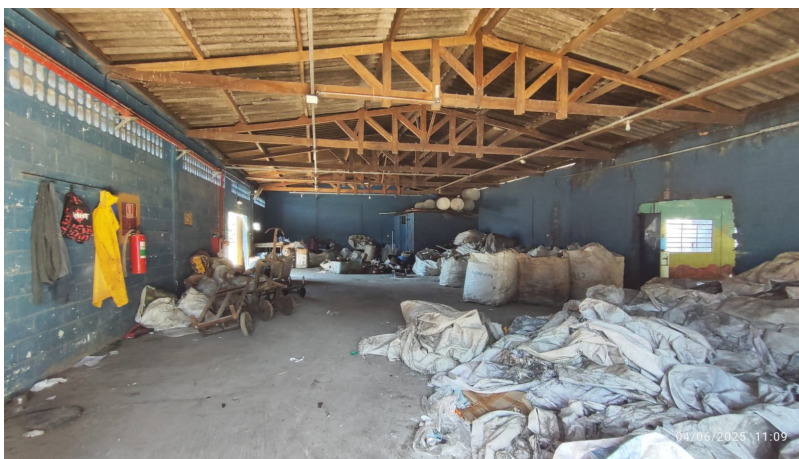
Área atual de Triagem de papel da Cooperativa São José

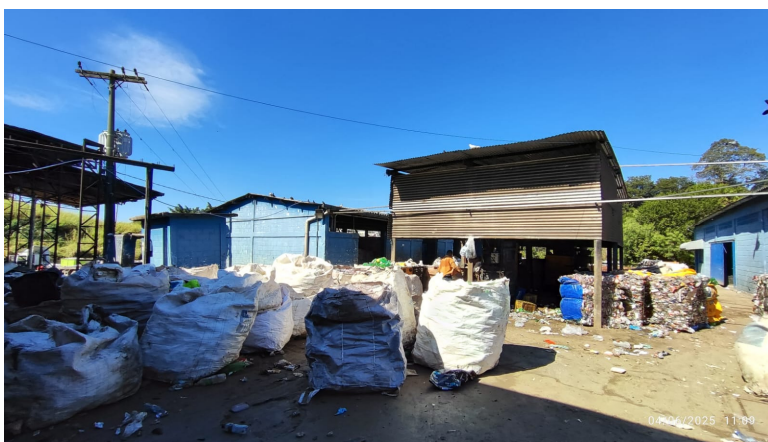
Área atual das prensas verticais da Cooperativa São José

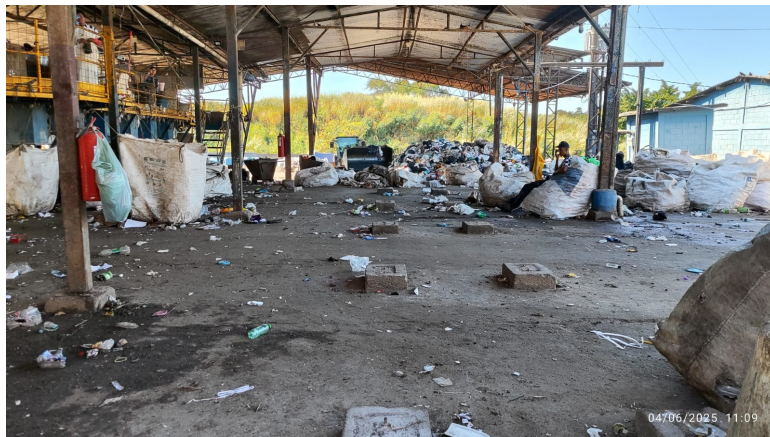
Área para instalação da esteira de catação

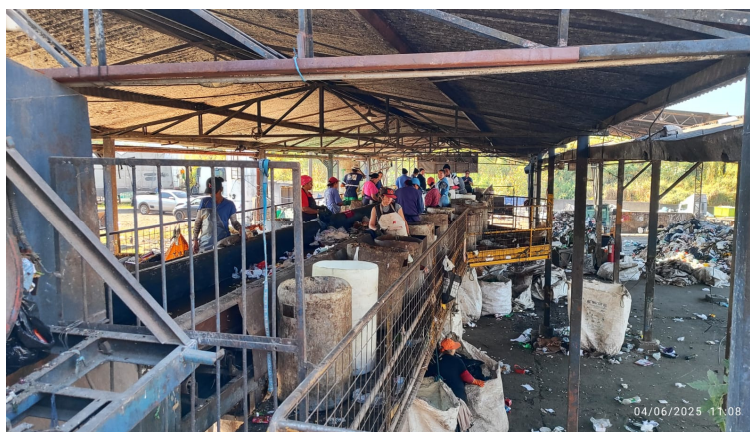
Área atual da esteira de catação

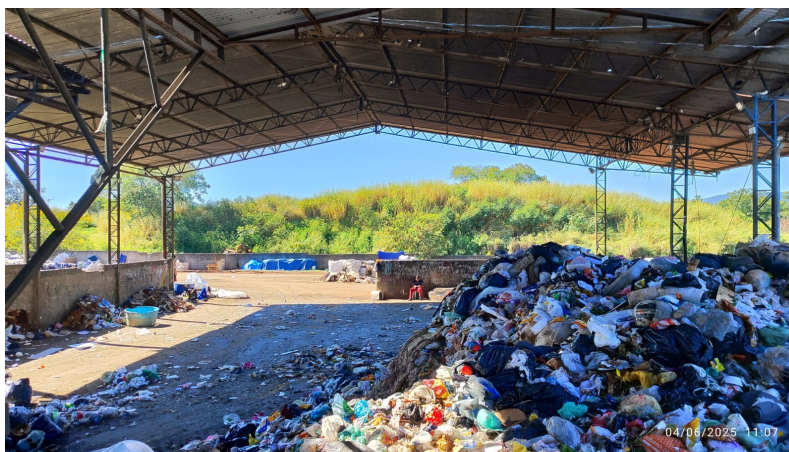
Área atual do pátio de transbordo, a ser reformado

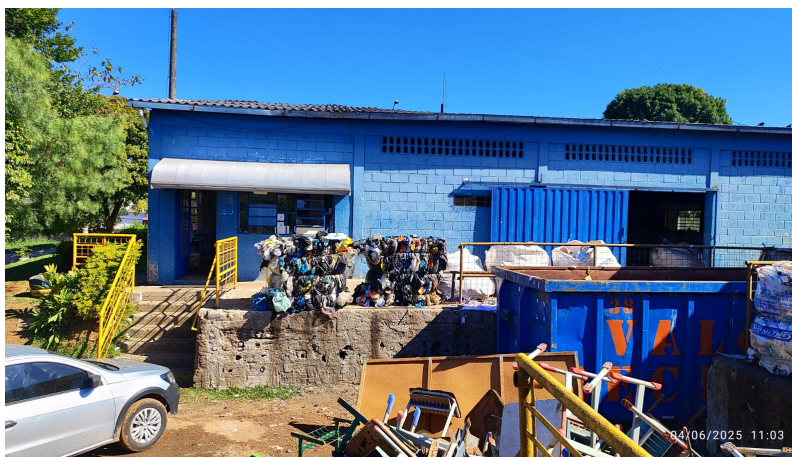
Área atual do escritório da Cooperativa, a ser reformado

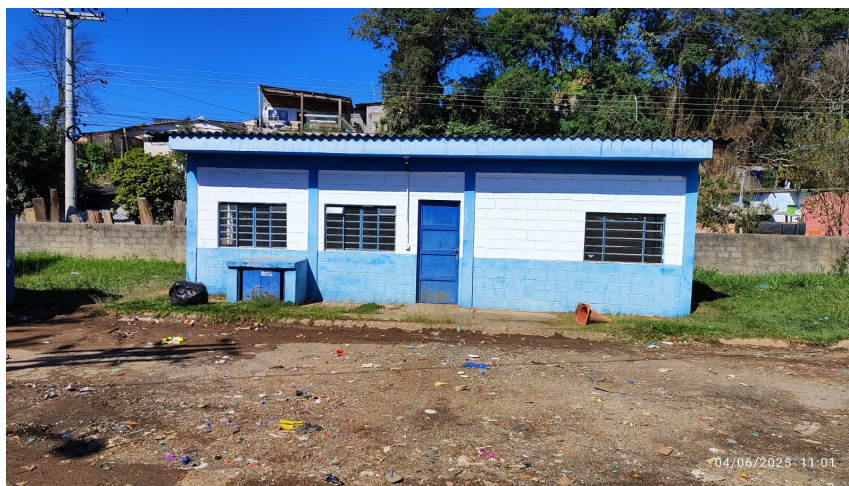
Área atual do refeitório da Cooperativa, a ser reformado

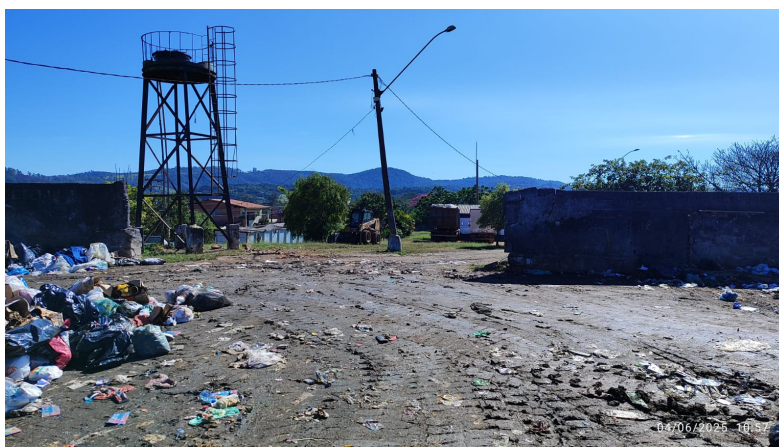
Pátio de recebimento, a ser reformado ampliado, reformado e coberto

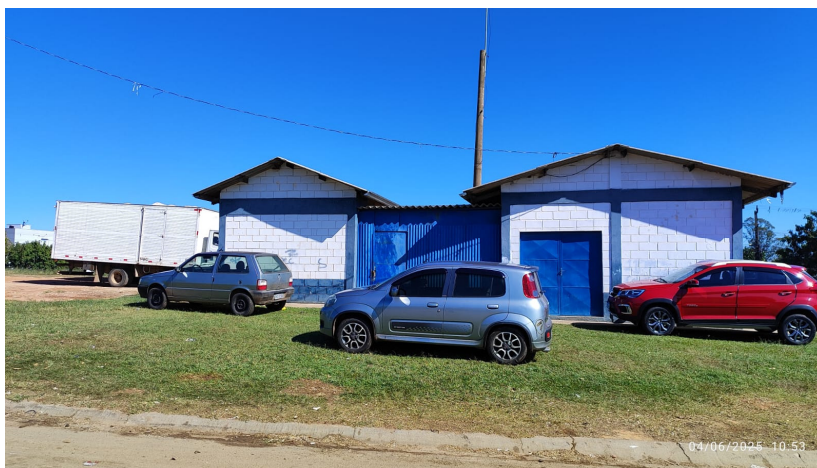
Escritório e Refeitório da SAAE, a ser reformado

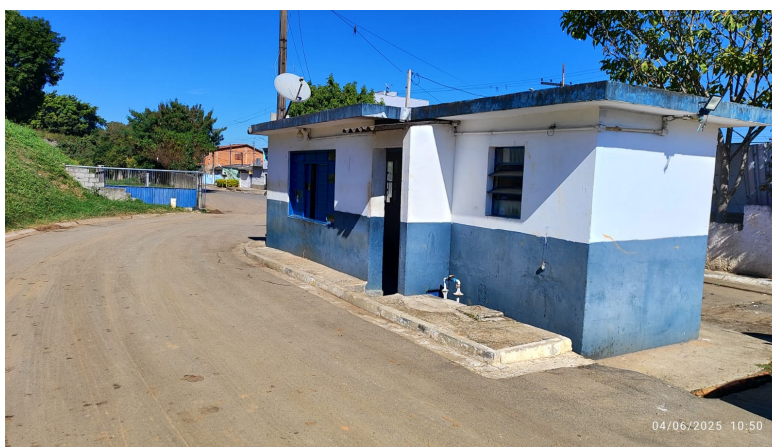
Área da paisagem - entrada da CTT

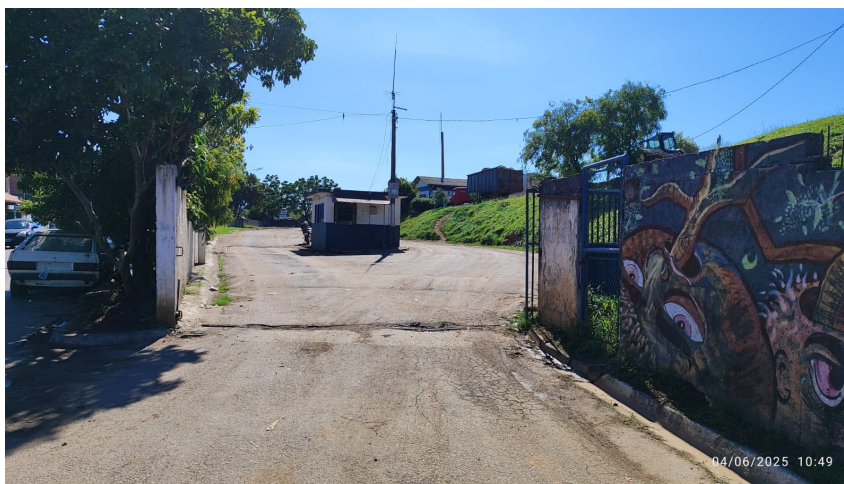
Entrada da CTT - guarita a ser construída para controle de acesso

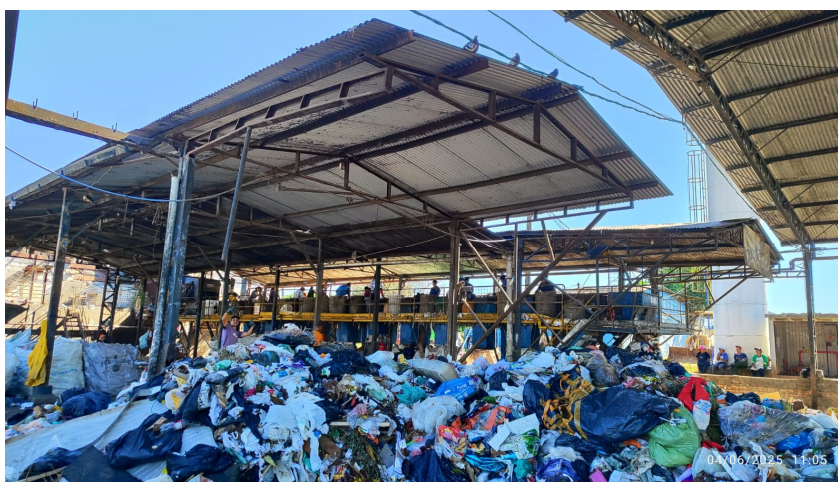
Vista das coberturas - área de catação - a serem reformadas
